Bad Vilbel – 3-Feld-Sporthalle am Sportfeld
Fortschreibung – Abriss und Neubau des
Foyers, Sanierung der Sporthalle

Beurteilung des Tragwerks 04.08.2020

Sporthalle Bad Vilbel
Bewertung Sanierungsfähigkeit

Am Sportfeld 4, Bad Vilbel

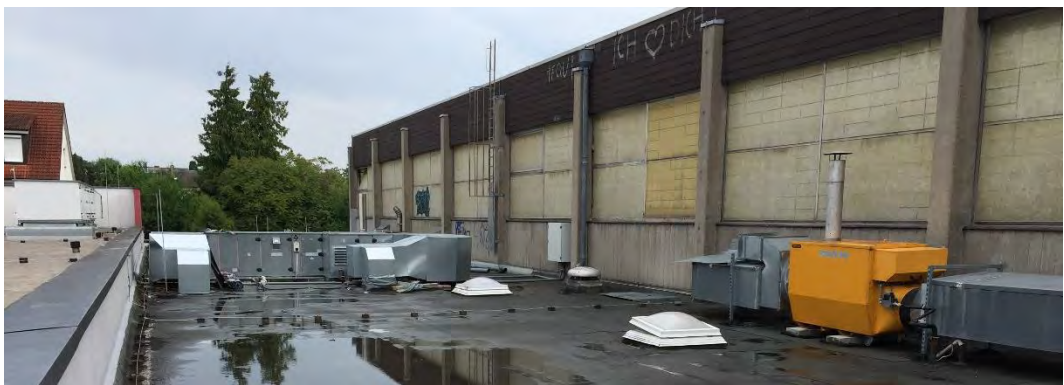
Flachdach Anbau inkl. Lüftungsanlagen

Die Lüftungsanlagen (4 Stück) sind teilweise durch die Abdichtungsbahn geführt. Undichtigkeiten sind bekannt.

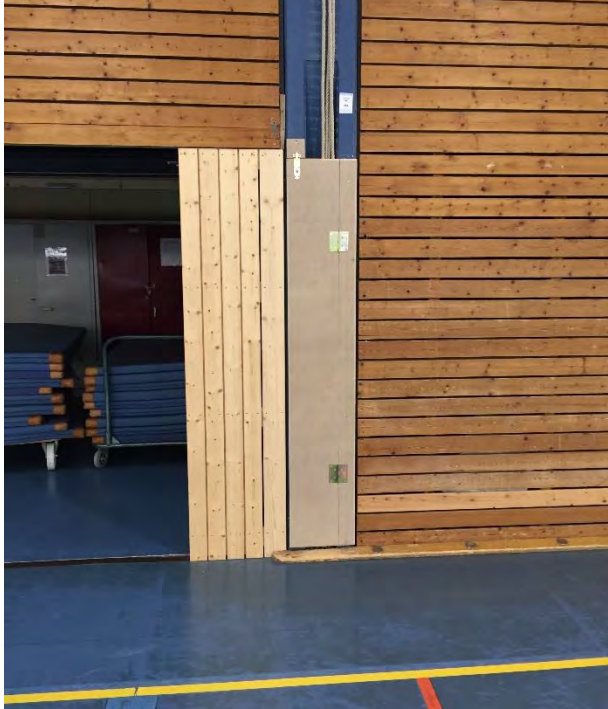
<p>Ausschnitt: Holzpaneelen</p>
<p>3</p>	<p>Halle, Wand (Tribüne)</p>	<p>Ausfahrbar-Teleskopartig in 4 Zügen mit massiv-Kieferholz (lackiert). Ein Prallschutz ist nicht gegeben.</p>

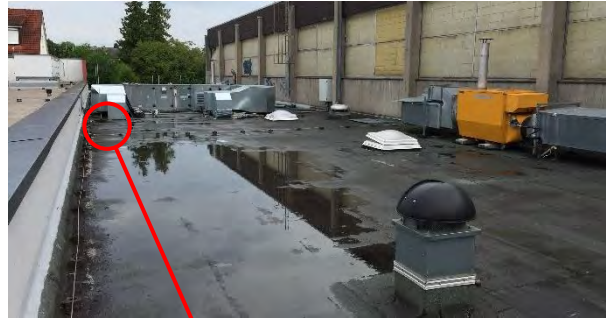
Entwässerungsablauf (innenliegendes Fallrohr). Regenwasserabführung ist nur noch bedingt gewährleistet.

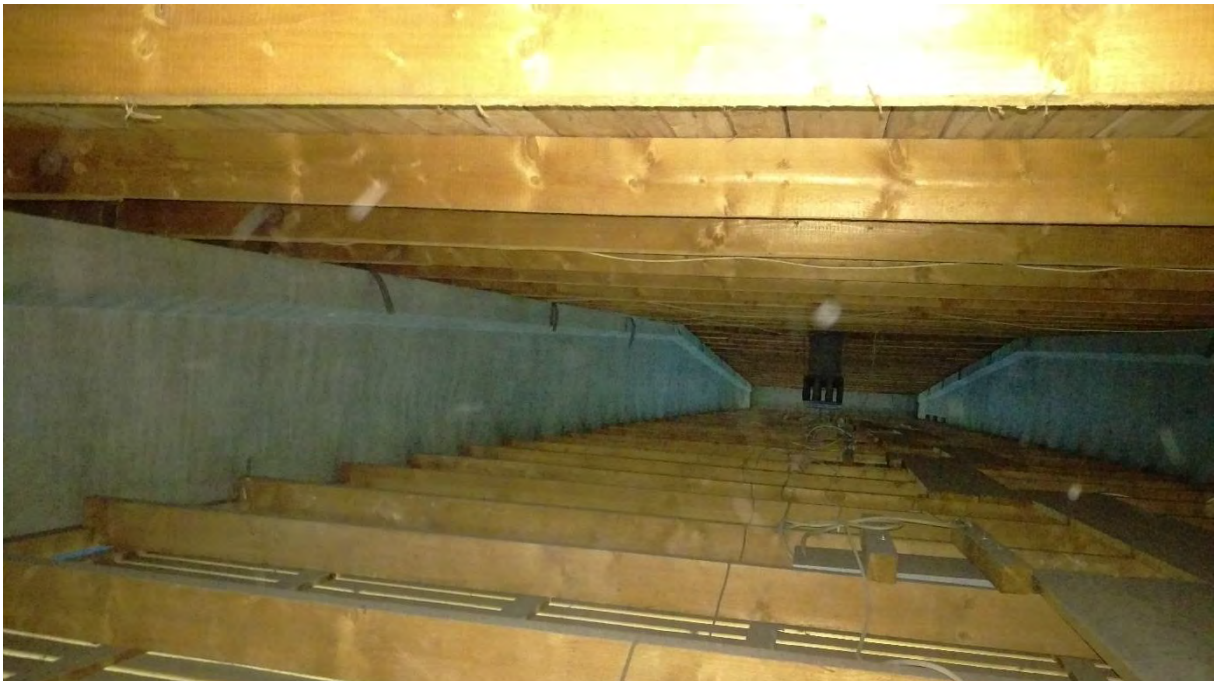
Abbildung 2 Blick zwischen Dach- und Unterdecke

Die Balkenlage ist augenscheinlich mit nur geringem Materialeinsatz ausgeführt worden. Unsere Vergleichsrechnung zeigt, dass diese Balkenlage für die anzusetzenden Eigengewichts-, Schnee-, und Windlasten nicht ausreichend bemessen ist. Im Sanierungsfall ist dieses Dachtragwerk zu ertüchtigen oder z.B. durch ein Stahltrapezblechdach zu ersetzen. Bestandsunterlagen zu der Balkenlage liegen nicht vor.

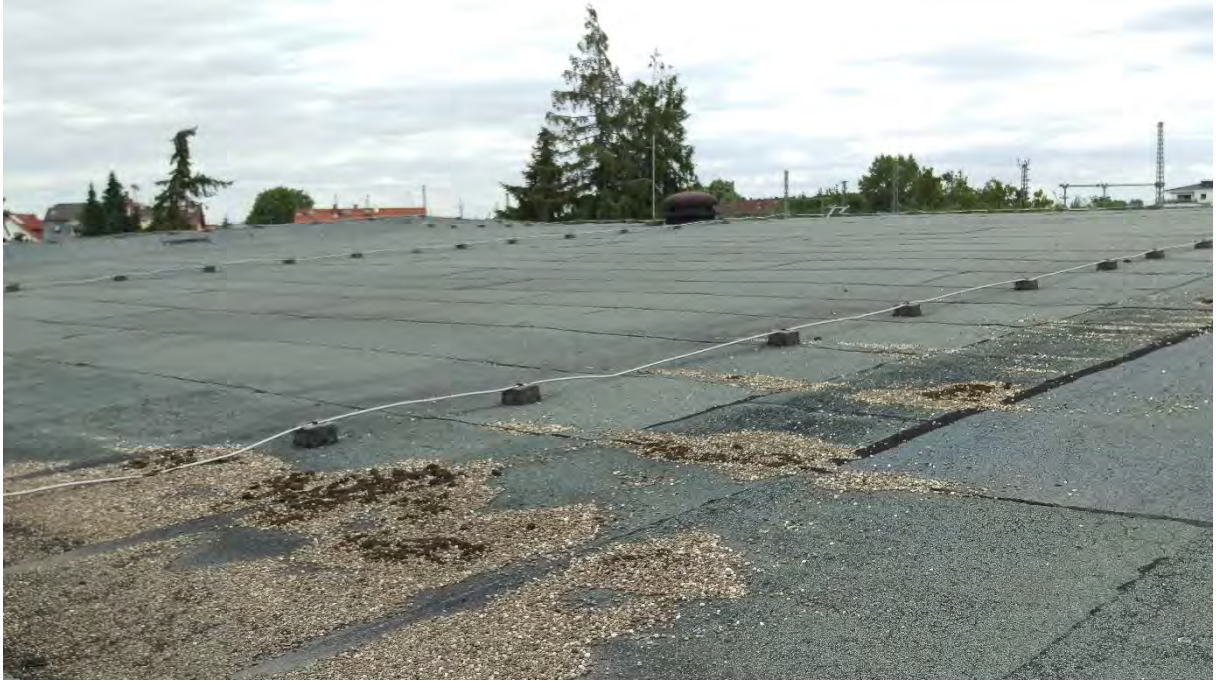
Abbildung 3 Aufsicht auf das Hallendach

Der Dachkies ist bis auf unwesentliche Restmengen abgeräumt. Diese Forderung zur Lastreduzierung ist damit erfüllt.

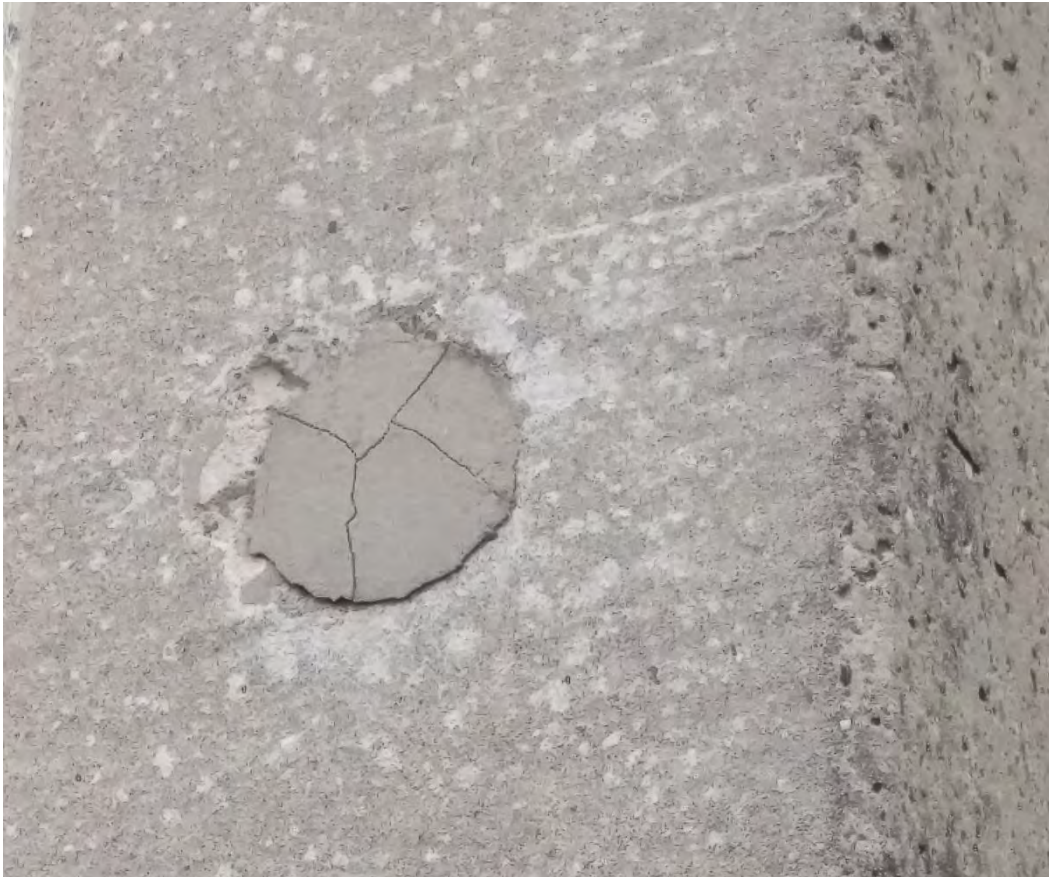
Abbildung 6 nachträglich verschlossene Öffnungen

An den Hallenstützen sind nachträgliche geschlossene Öffnungen (evtl. ehemals als Montagehilfe genutzt) vorhanden. Der hierfür verwendete Mörtel löst sich z.T. ab. Um Folgeschäden zu vermeiden sollten diese Öffnungen gewartet und ggf. neu verschlossen werden.
