**Bad Vilbel – 3-Feld-Sporthalle am Sportfeld**  
Fortschreibung – Abriss und Neubau des  
Foyers, Sanierung der Sporthalle

Sporthalle Bad Vilbel  
Bewertung Sanierungsfähigkeit

Am Sportfeld 4, Bad Vilbel

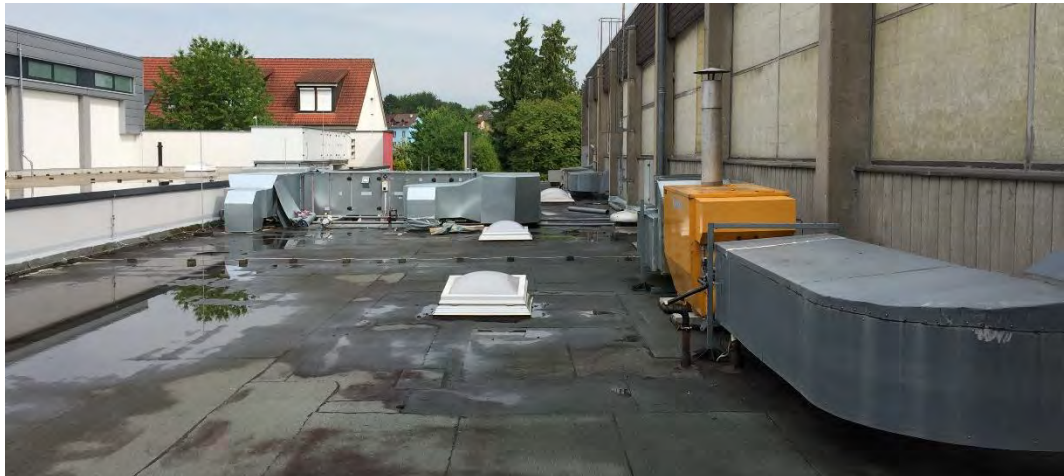
Anbau (westliche Hallenwand)

Die Lüftungsanlagen sind auf dem Anbau installiert. Die darunterliegenden Bitumen-Dichtbahnen wurden im Jahr **2015** teilsaniert, jedoch sind Undichtigkeiten vorhanden.

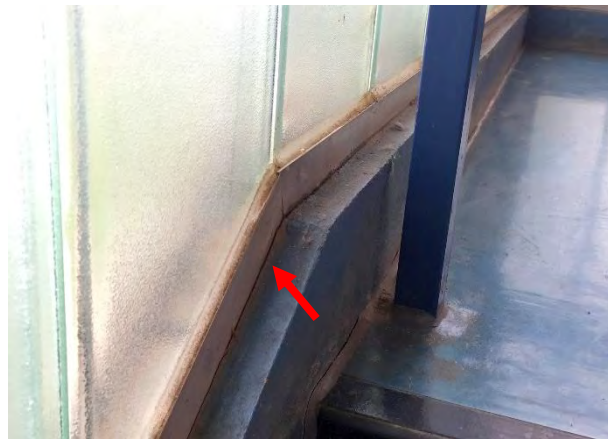
Treppenaufgang mit Profilith-Verglasung (2-schalig).

Die Silikonfugen der Alu-Anschlussprofile sind rissig.

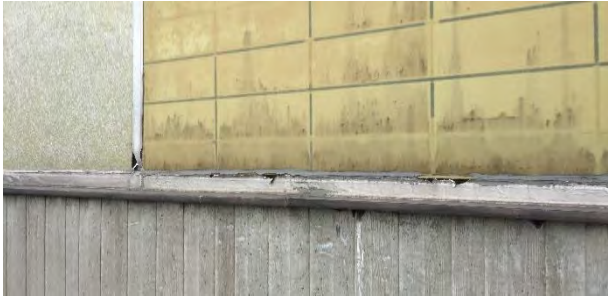
<p>Verstärkungsplatten (Tribüne)</p>

<p>Undichte Silikonfugen.</p>
<p>10</p>	<p>Fassade, Außenwände</p>	<p>Aufbau Sporthalle: 150 mm Außenwände in Stahlbeton (BN 250) mit plastische senkrechte Brettstruktur.</p> <p>Aufbau Anbau: Sandwich-Konstruktion mit 60 mm Außenschale in Stahlbeton mit plastische senkrechte Brettstruktur, 40 mm Roofmateplatten (Wärmedämmung) und 140 mm Innenschale.</p>

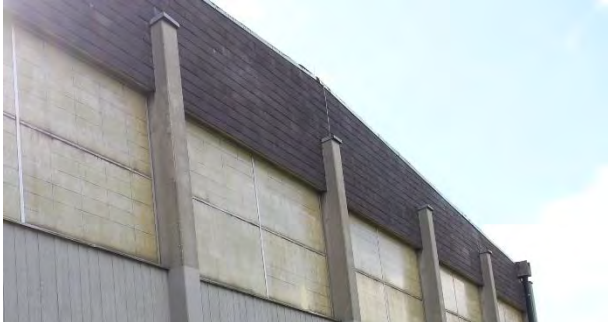
<p>Schieferersatzplatte (rundumlaufend).</p> <p><u>Empfehlung:</u> Prüfung auf Schadstoffbelastung (Asbest).</p>

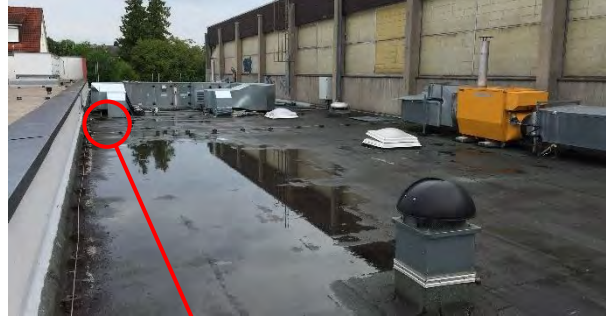
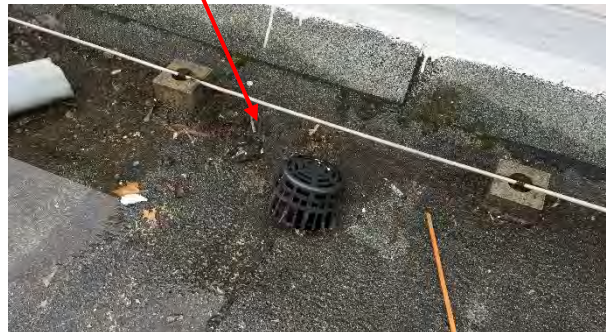
Die Lüftungsanlagen (4 Stück) sind teilweise durch die Abdichtungsbahn geführt. Undichtigkeiten sind bekannt.

Entwässerungsablauf (innenliegendes Fallrohr). Regenwasserabführung ist nur noch bedingt gewährleistet.

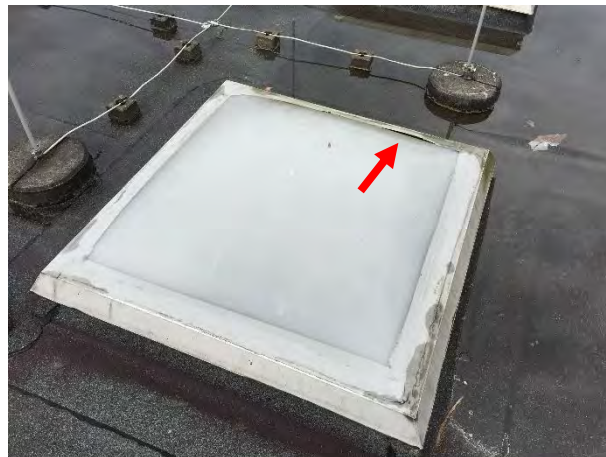
Lichtkuppeln sind undicht (Silikonfugen rissig).

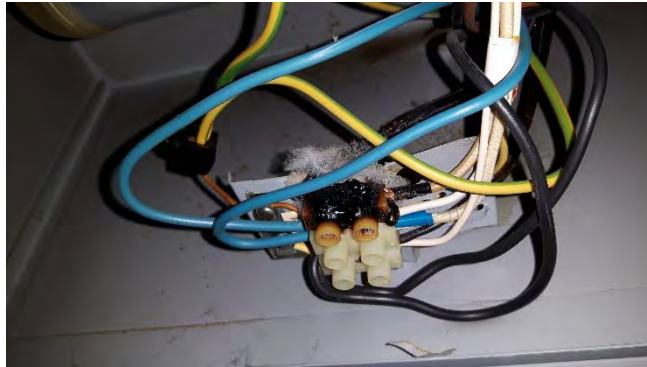
Mängel an der Elektroinstallation sind auf Grund des Alters erkennbar. Das kann zur Folge haben, dass sich das Isolationsmaterial der Leitungen immer weiter erhitzt, bis es brüchig wird - und das kann im schlimmsten Fall zum Schwelbrand führen.

Empfehlung: Eine Prüfung der elektrischen Anlagen sollte durch externe Elektronunternehmen durchgeführt werden.

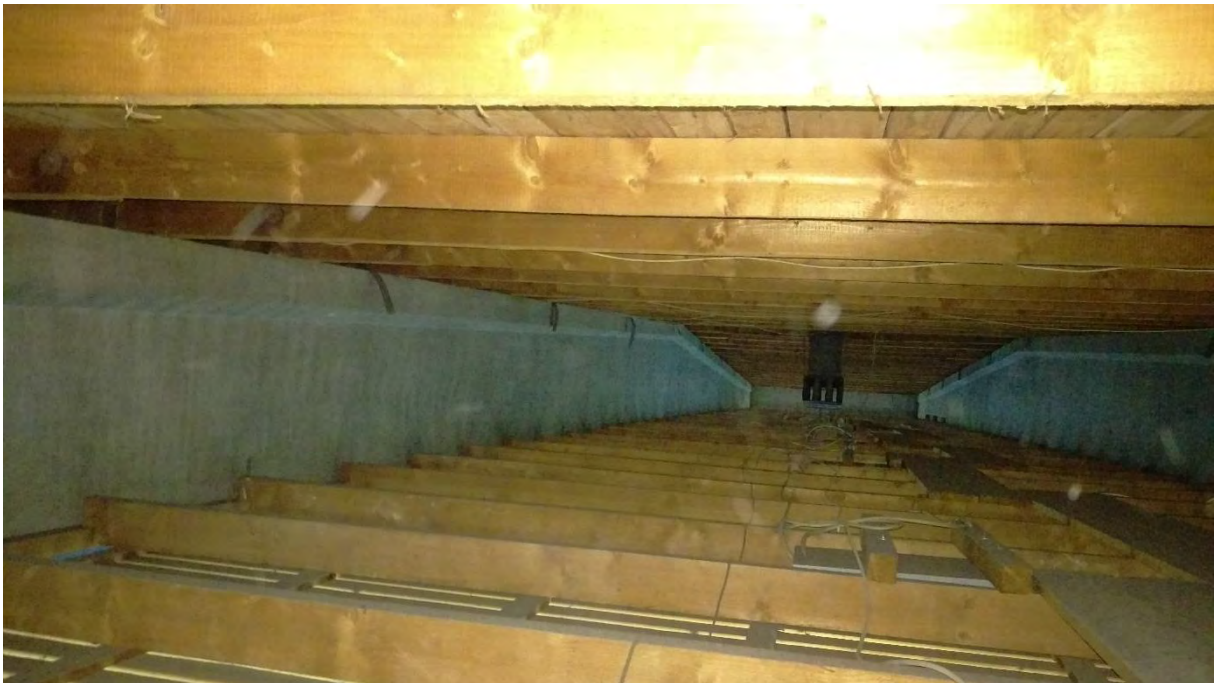
Abbildung 2 Blick zwischen Dach- und Unterdecke

Die Balkenlage ist augenscheinlich mit nur geringem Materialeinsatz ausgeführt worden. Unsere Vergleichsrechnung zeigt, dass diese Balkenlage für die anzusetzenden Eigengewichts-, Schnee-, und Windlasten nicht ausreichend bemessen ist. Im Sanierungsfall ist dieses Dachtragwerk zu ertüchtigen oder z.B. durch ein Stahltrapezblechdach zu ersetzen. Bestandsunterlagen zu der Balkenlage liegen nicht vor.

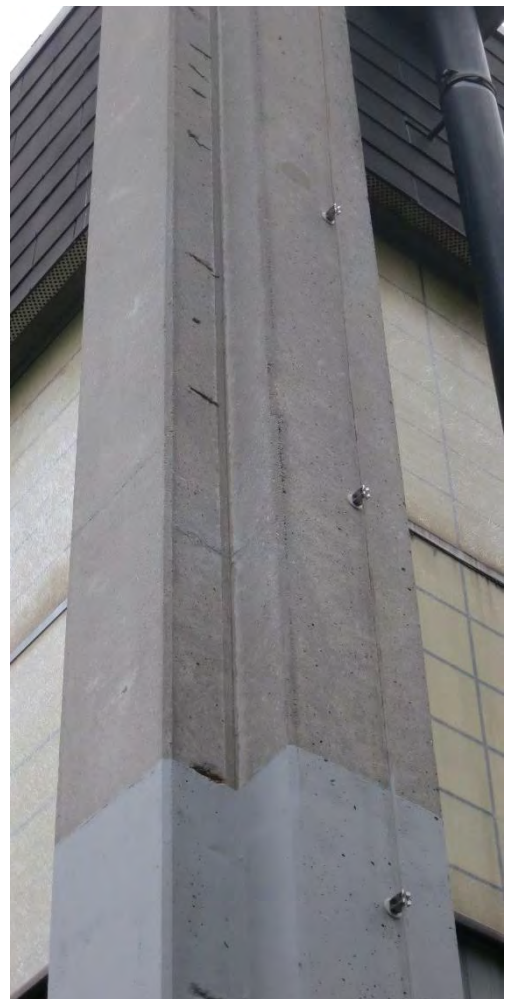
Die Hallenstützen sind augenscheinlich in einem guten Zustand. An den 4 Eckstützen sind jedoch seitliche Betonabplatzungen und Korrosionserscheinungen an den Bügeln vorhanden. Diese Stellen sind im Rahmen der Sanierung dauerhaft auszubessern.

Eine Sanierung der frei liegenden Bewehrung hat bisher nicht stattgefunden. Der Korrosionsprozess ist jedoch an diesen Bauteilen augenscheinlich nur langsam fortgeschritten.

Eine baldige Sanierung ist zur Erhaltung der Bauteile und Begrenzung des Sanierungsaufwandes ratsam.

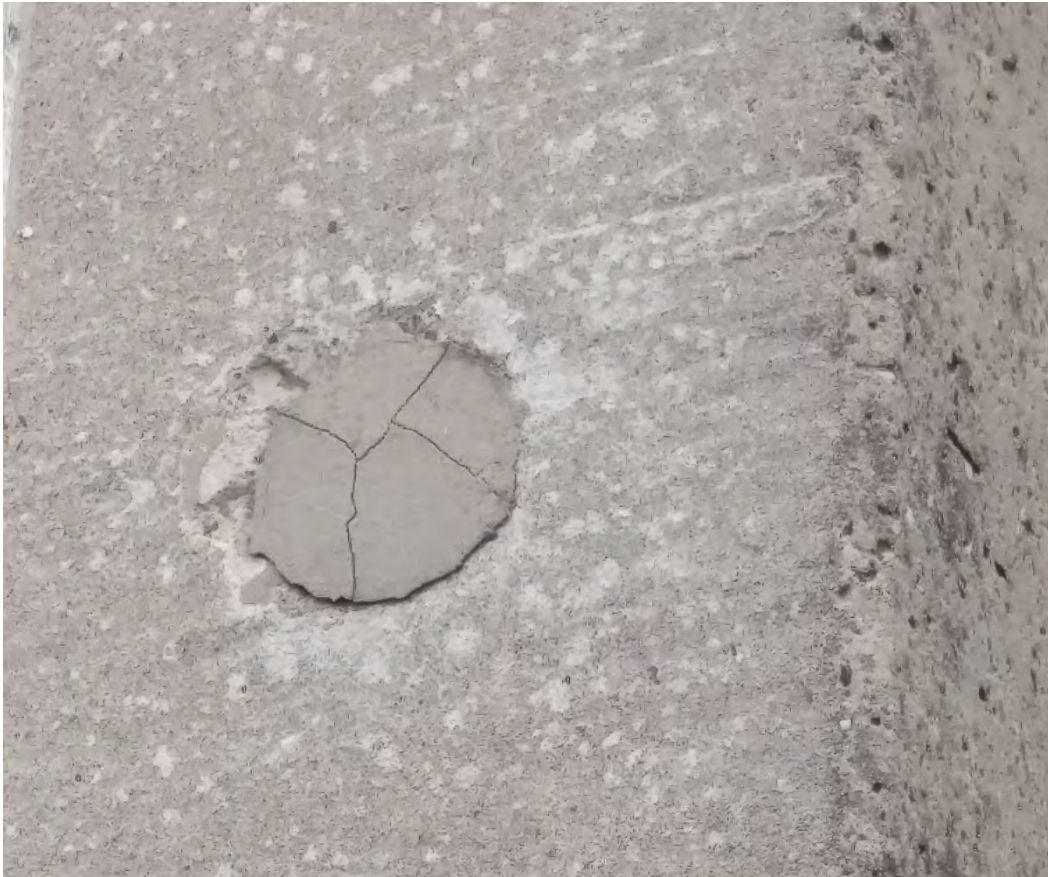
*Abbildung 6 nachträglich verschlossene Öffnungen*

An den Hallenstützen sind nachträgliche geschlossene Öffnungen (evtl. ehemals als Montagehilfe genutzt) vorhanden. Der hierfür verwendete Mörtel löst sich z.T. ab. Um Folgeschäden zu vermeiden sollten diese Öffnungen gewartet und ggf. neu verschlossen werden.

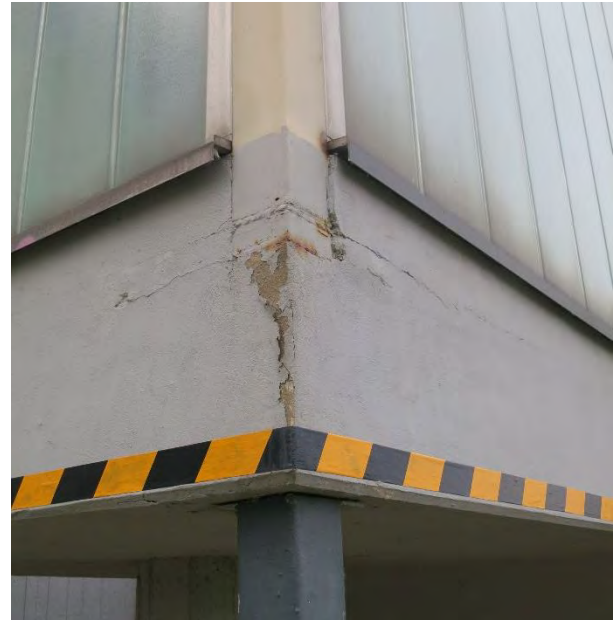
Abbildung 7 Risse an der Fuge Rohbeton, Aufbeton

An den Nebengebäuden sind kleinteilige übliche Alterungsschäden vorhanden. Diese können im Rahmen einer Sanierung behoben werden. Ebenso sind Risse zwischen Ortbetondecke und Mauerwerk teilweise erkennbar. Hier könnte im Rahmen einer Sanierung eine Dehnfuge ausgebildet werden.

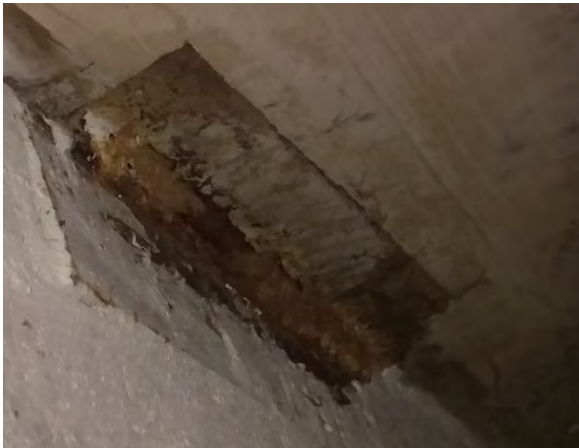
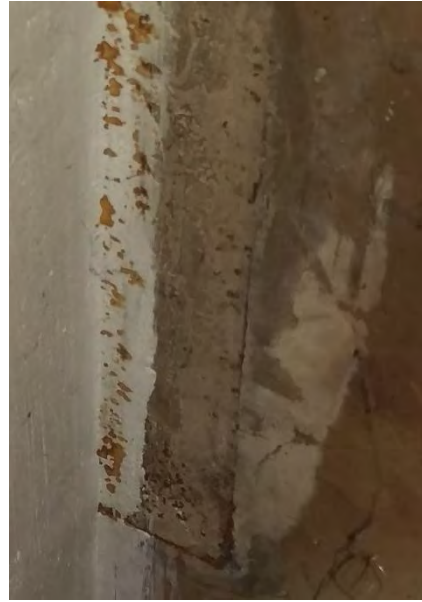
Abbildung 8 Schweißnaht vorhanden, Schweißnaht nicht erkennbar

Die Tribüne besteht aus Stahlbetonfertigteilen, die auf Stahlbetonwandelemente aufgelegt sind. An beiden Bauteilen sind Stahleinbauplatten zum gegenseitigen Verschweißen vorhanden. Diese Verbindungen sollten im Rahmen der Sanierung geprüft und gegebenenfalls ergänzt werden.

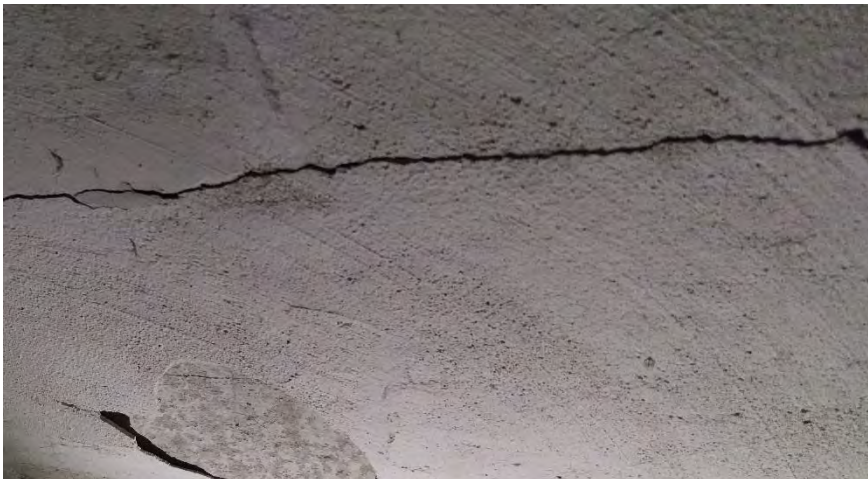
Abbildung 9 Riss in Fuge von Stahlbetonfertigteilen

Die Fugen zwischen den Fertigteilen sind z.T. gerissen. Diese Fugen sollten dauerelastisch geschlossen werden.

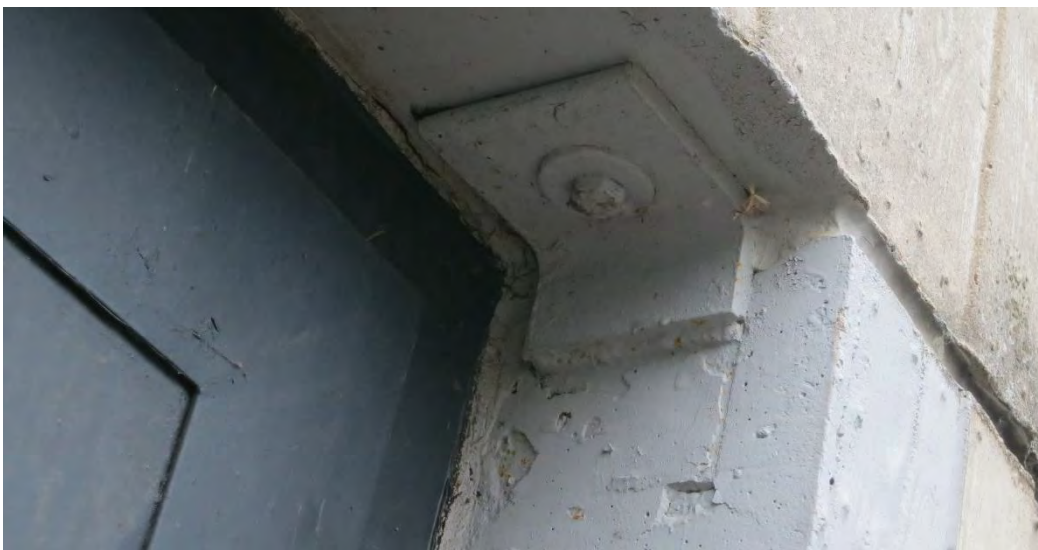
Abbildung 10 geschweißte/ geschraubte Winkelverbindung

An diversen Öffnungen an Betonfertigteilelementen sind diese Winkelverbinder nicht vorhanden, die Anschweißplatten sind jedoch im Fertigteilwerk ehemals vorgesehen worden. An diesen Öffnungen sollten die Winkelverbinder im Rahmen der Gesamtanierung vervollständigt werden.

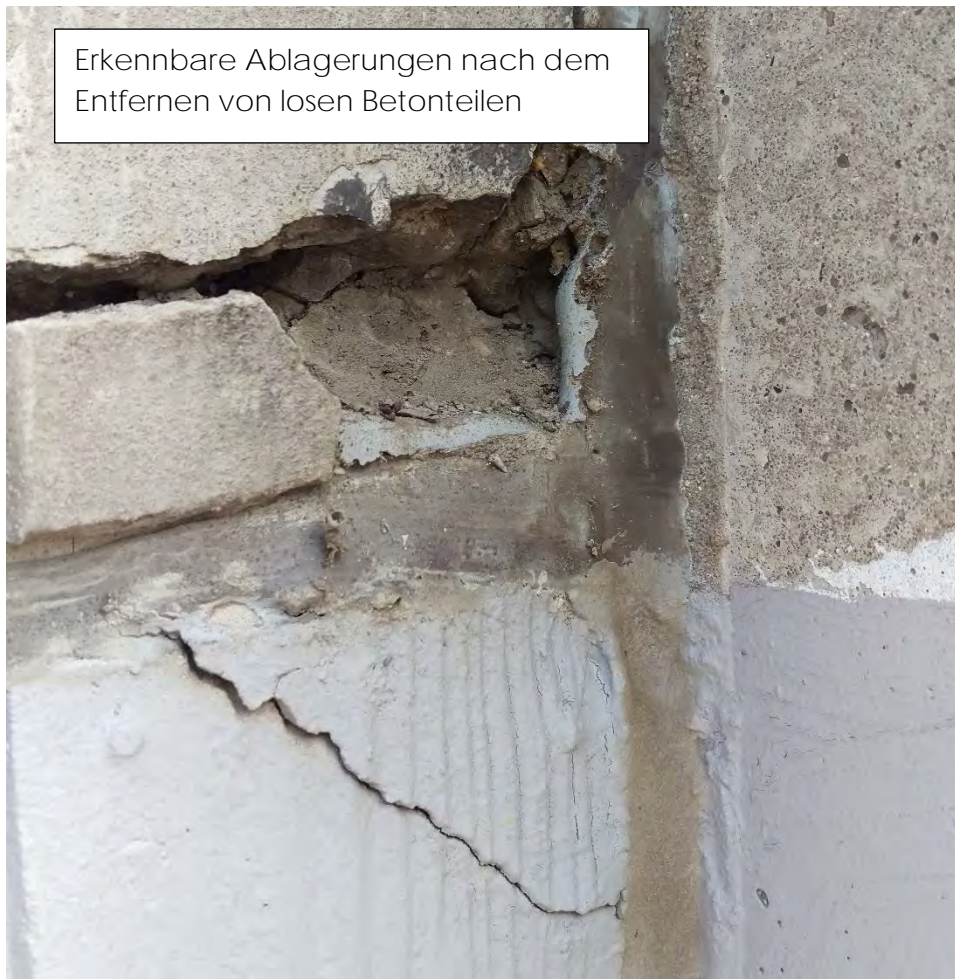
Abbildung 11 Anschluss Betonwand an Stütze

Im Bereich der Verankerungen der Stahlbetonwände an den Hallenstützen sind an einigen Bauteilen Risse im Anschlussbereich in den Wandelementen vorhanden. Diese Risse sind z.T. bereits mit Ablagerungen gefüllt und vermoost. Diese Schäden können sich daher bei Frostperioden schnell weiter vergrößern.

Die Ablagerungen in dem Riss zeigen, dass dieser bereits seit einiger Zeit mindestens >1 Jahr eher länger vorhanden ist.

Eine mögliche Sicherung der Schäden sowie auch mögliche Kontrollmarken zur Beobachtung der Schadensveränderung wurden vor Ort besprochen.
