Audit Heidelberg Straße

Audit KP K168

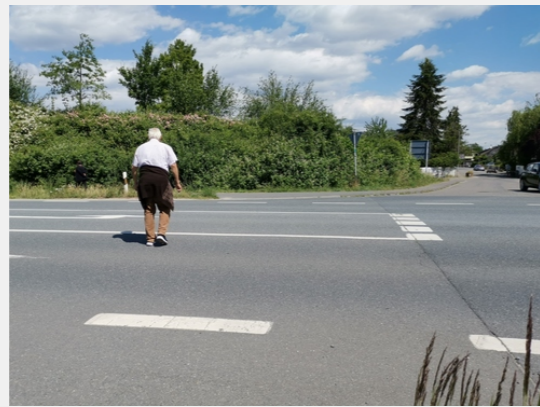
F2
Die Gehwegbreite im nördlichen Knotenpunktarm ist mit 1,20 m zu schmal bemessen.

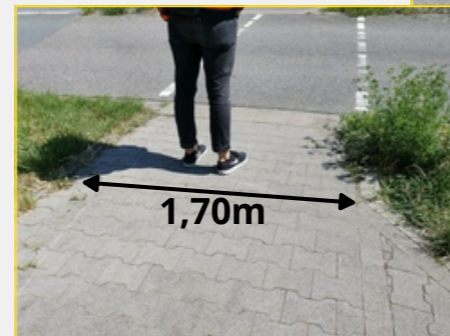
F3 R2
Für den Fuß- und Radverkehr steht im Norden keine Überquerungsmöglichkeit zur Verfügung, um auf die "richtige" Gehwegseite zu gelangen.

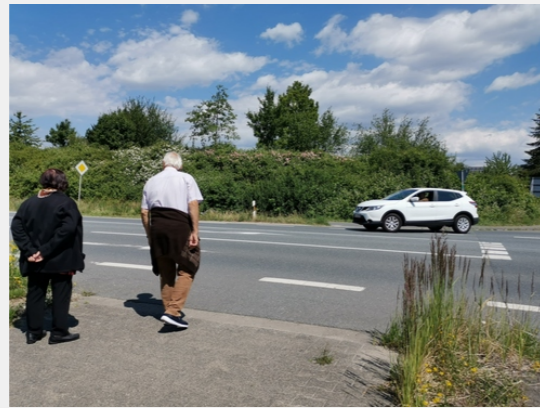
F5 R4
Die Knotenpunktgestaltung bedingt große Überquerungslängen. Es sind häufig keine ausreichenden Zeitlücken vorhanden, um zu queren.

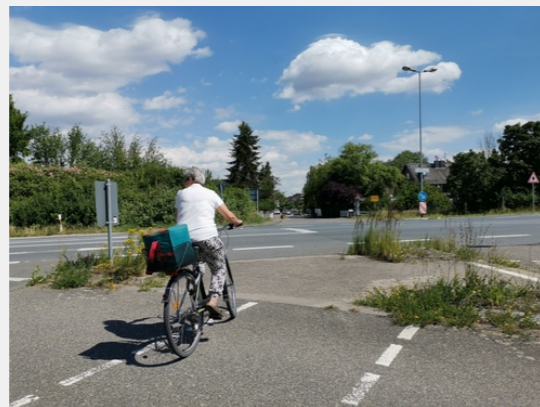
F6 R5
Der Knotenpunkt ist nicht barrierefrei ausgebaut. Es ist keine ausreichende Beleuchtung vorhanden, um den querenden Fuß- und Radverkehr rechtzeitig zu erkennen.
