Audit Heidelberg Straße

Audit KP K168

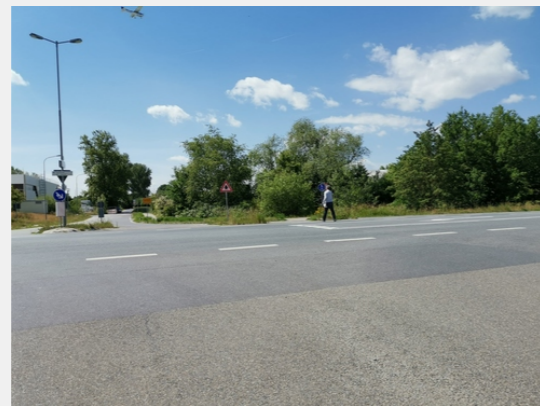
K1
- Freier Rechtsabzieger von Westen verleitet zu erhöhten Geschwindigkeiten beim Einbiegen
Kfz-Verkehr erkennt querenden Fuß- und Radverkehr spät (eingeschränkte Sichtfelder und Aufstellfläche im Kurvenbereich)

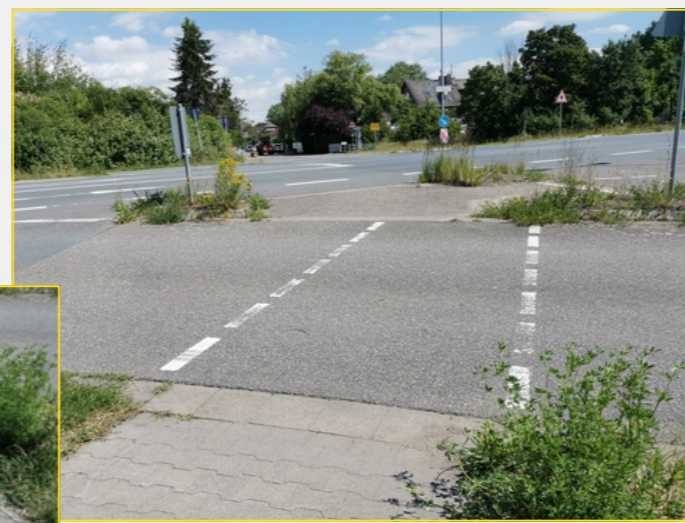
H1
Führung für den Fuß- und Radverkehr nicht sofort begreifbar

F1 R1
Farbliche Hervorhebung mit unterschiedlichen Pflastersteinen schränkt den zu schmalen gemeinsamen Geh- und Radweg im Zweirichtungsverkehr optisch zusätzlich ein

F2
Die Gehwegbreite im nördlichen Knotenpunktarm ist mit 1,20 m zu schmal bemessen.

F3 R2
Für den Fuß- und Radverkehr steht im Norden keine Überquerungsmöglichkeit zur Verfügung, um auf die "richtige" Gehwegseite zu gelangen.

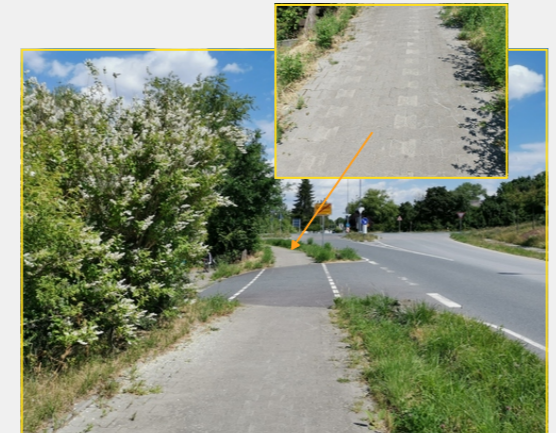
F4 R3
Die Ausfahrt der Tennishalle im südlichen Knotenpunktarm weist eine große Längsneigung auf. Kfz beschleunigen und können aufgrund des angrenzenden Bewuchses den vorrangig geführten Rad- und Fußverkehr nur spät wahrnehmen. Der Kfz-Verkehr rechnet nicht mit beidseitigem Radverkehr. Es ist keine Aufstellfläche für den Kfz-Verkehr vorhanden.

F5 R4
Die Knotenpunktgestaltung bedingt große Überquerungslängen. Es sind häufig keine ausreichenden Zeitlücken vorhanden, um zu queren.

F6 R5
Der Knotenpunkt ist nicht barrierefrei ausgebaut. Es ist keine ausreichende Beleuchtung vorhanden, um den querenden Fuß- und Radverkehr rechtzeitig zu erkennen.

R6
Überleitungen und Anschlussstellen für den Radverkehr sind nicht bedacht
