# Fallbachhalle

Grundsatzbeschluss

## Auszug Gutachten des Ingenieurbüro Voigt

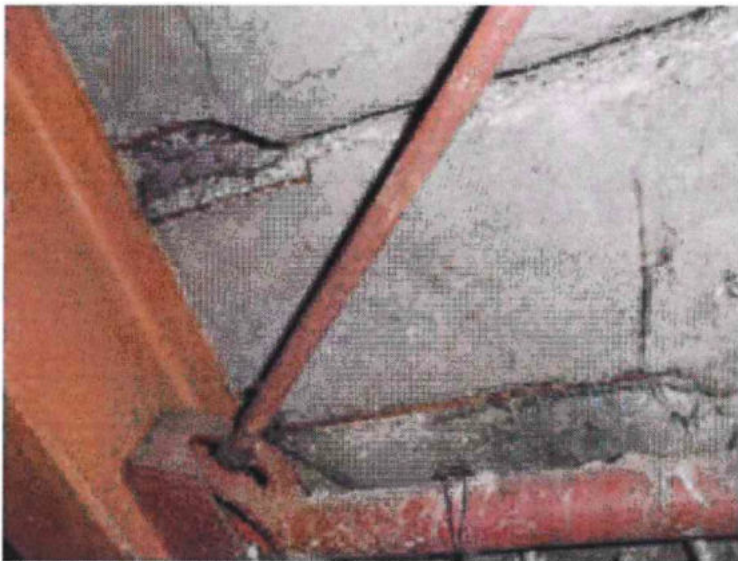
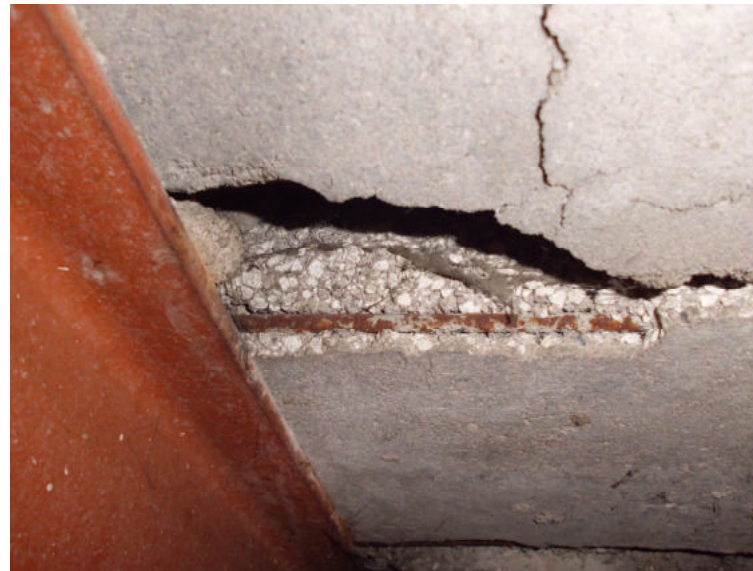
Hiernach wurde der Halleninnenraum besichtigt und vor allem die Dachkonstruktion in Augenschein genommen. Auffällig sind die bereits vom Ingenieurbüro S+P GmbH, Darmstadt festgestellten zum Teil deutlichen Schädigungen der haufwerksporigen Leichtbeton-Dachplatten mit Abplatzungen und freiliegender Bewehrung (glatter Bewehrungsstahl mit vermutlich geringer Streckgrenze und Zugfestigkeit). Zum Zeitpunkt der Hallenerrichtung galt für diese Fertigteilplatten die Vorschrift DIN 4028, Ausgabe Oktober 1938 (!).

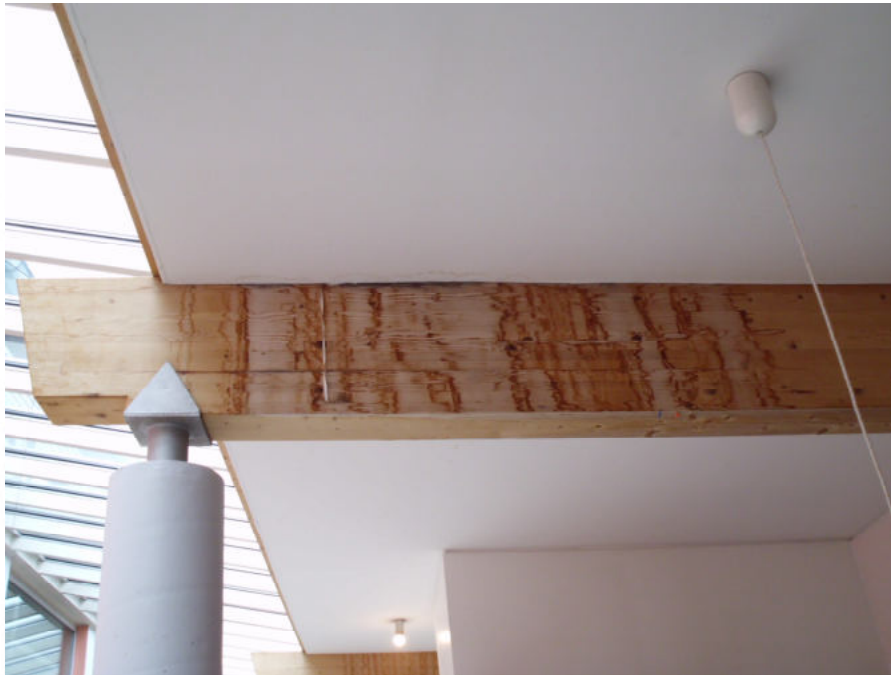
Das Objekt wurde am frühen Vormittag kurz vor 10:00 über den südöstlichen Eingang vom Parkplatz aus betreten. Trotz der wenig sommerlichen Witterungsverhältnisse (bewölkt, lediglich 16° C Außentemperatur) war eine sehr hohe Inneraumwärme auffällig. Zudem Spuren von regelmäßigem Wassereintritt an allen Dach-Leimholzbindern im Übergangsbereich oberes Lichtband zur Halle:

Diese Feuchteschäden sind an allen Bindern entlang des Flures vorhanden.

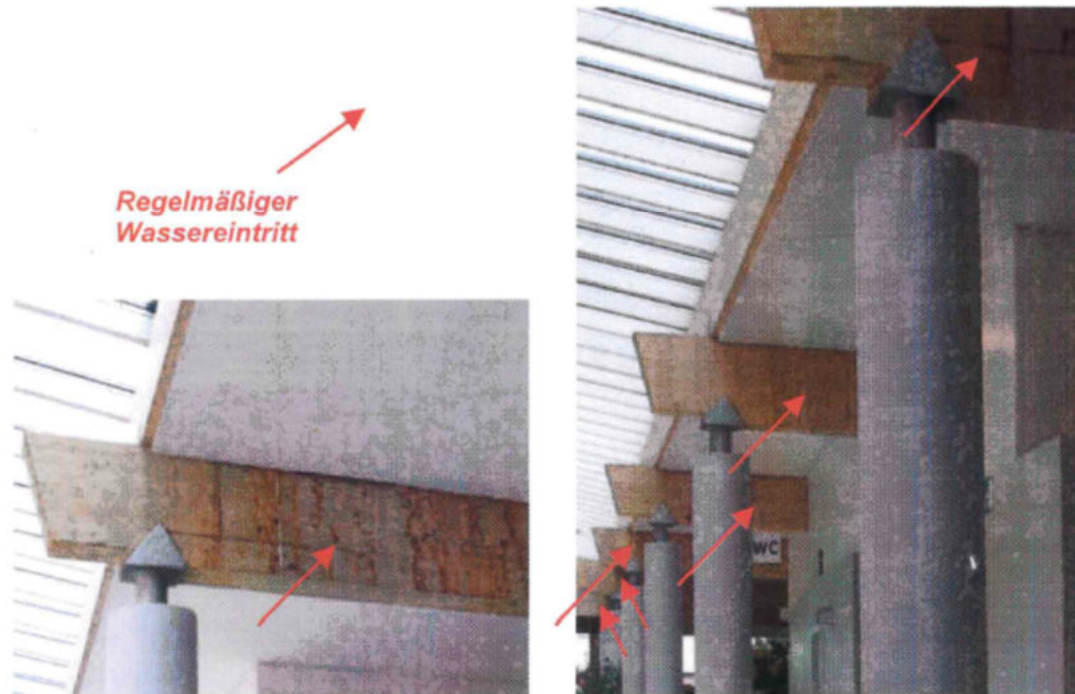
Wie eingangs erwähnt, ist deutlich zu erkennen, dass es im Bereich des Mitte der 1990er Jahre vor die Halle gesetzten Anbaus immer wieder zu nicht unerheblichem Wassereintritt im Bereich der Dachebene – vor allem im Bereich Übergang Oberlichtband zur opaken Dacheindeckung – kommt. Dies zeigt sich nicht nur an Verfärbungen der dachunterseitigen Verschalung, sondern vor allem an Wasserflecken an den allen Dachbindern entlang des Oberlichts:
