Erfassung von Habitatstrukturen

Baumart:	Populus x canadensis, Hybrid-Pappel	Baumnr. 1A
Funktion:	ortsbildprägender Baum

Baumeigentümer:	Gemeinde Erzhausen	
Baumstandort:	Sportplatz Erzhausen

Artenschutzrechtliche Prüfung

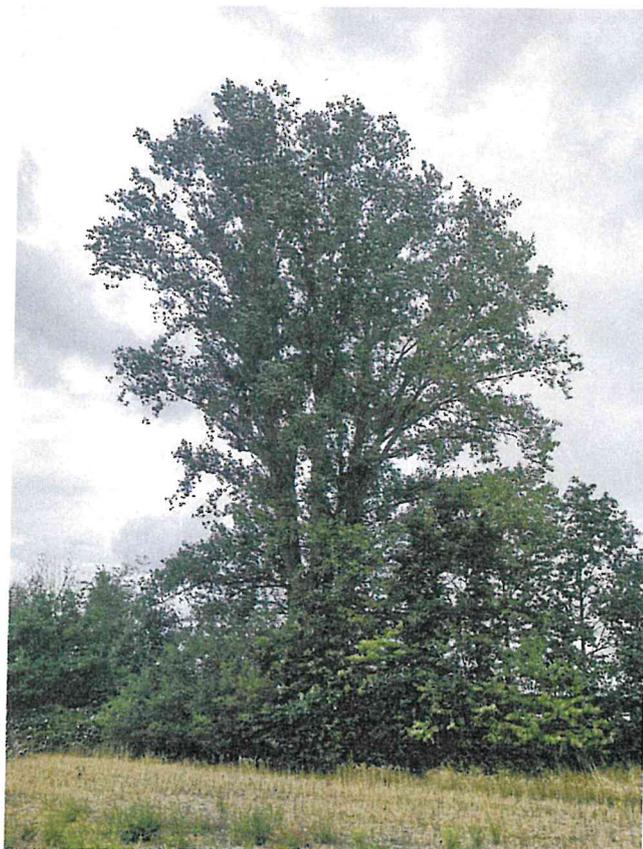
Gesamtansicht

- Krone: Totholz, Astungswunden, lose Rinde (nicht besiedelt oder genutzt)
- Kr.ansatz: Rindenspalten durch eingewachsene Rinde
- Stamm: Fremdbewuchs (Unterholz)
- Stammfuß: Fremdbewuchs (Unterholz)
- Boden: Gehölzaufwuchs aus typischen Feldrandarten mit reichhaltigem Fruchtansatz: Schlehe, Hagebutte, Kirsche, Hartriegel

Einzuleitende Maßnahmen:
Aufgrund des Fruchtansatzes im Unterholz und des damit vorhandenen Winterfutterplatzes für heimische Vogelarten sollen hier nachhaltige Beschädigungen durch geeignete Schutzvorkehrungen vermieden werden.

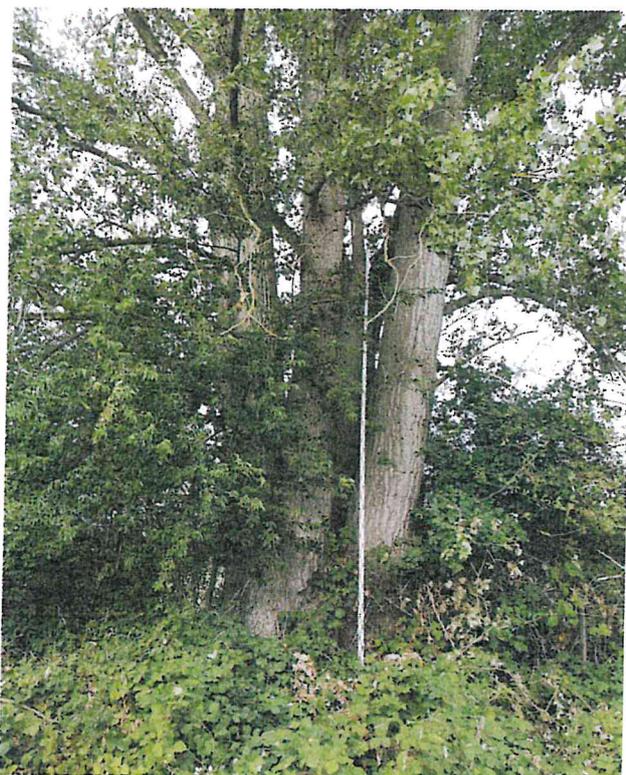
Stammfuß im Unterholz

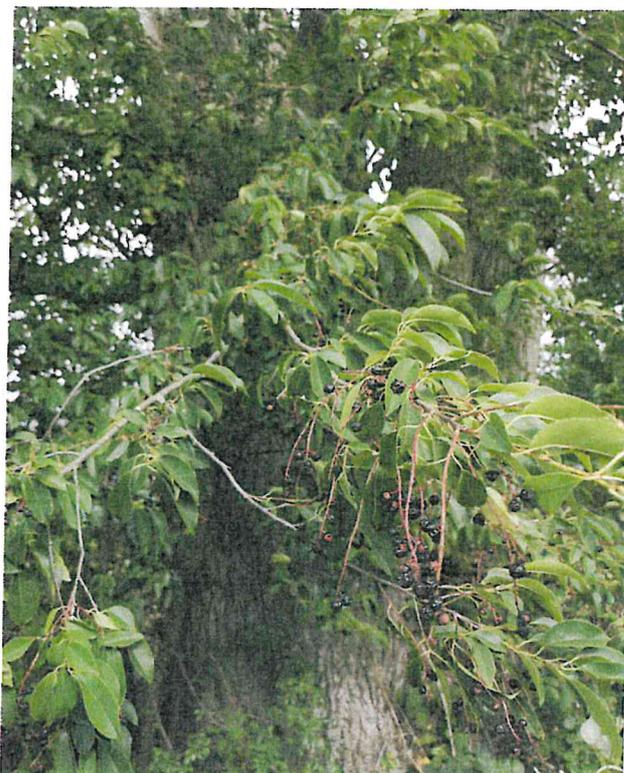
Fruchtansatz der Traubenkirsche

Der Fruchtansatz des Unterholzes stellt ein reichhaltiges Nahrungsangebot für heimische Vogelarten während der Wintermonate dar. Das Habitat Unterholz ist deshalb während der Fällarbeiten bestmöglich zu schützen. Insbesondere ist darauf zu achten, dass keine größeren Kronenteile oder Stammstücke der Pappel in das Unterholz geworfen werden.

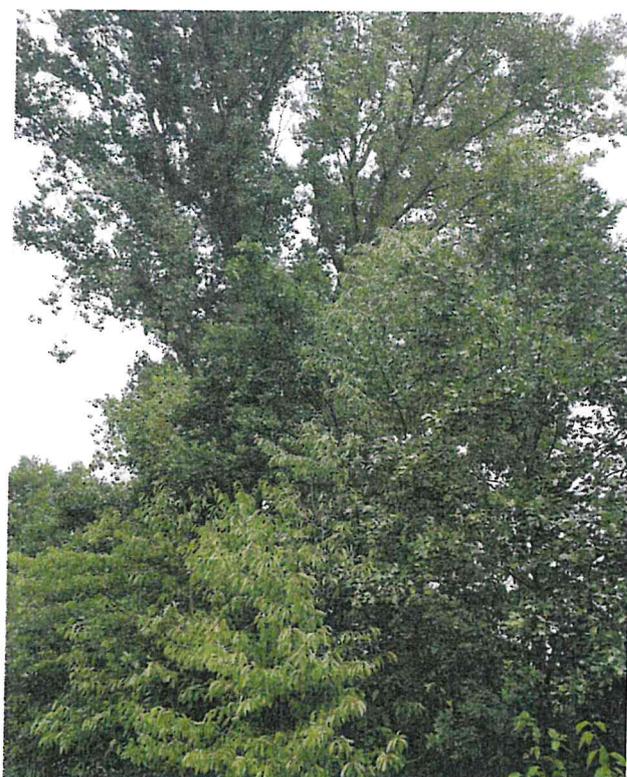
Unterholz muss geschützt werden

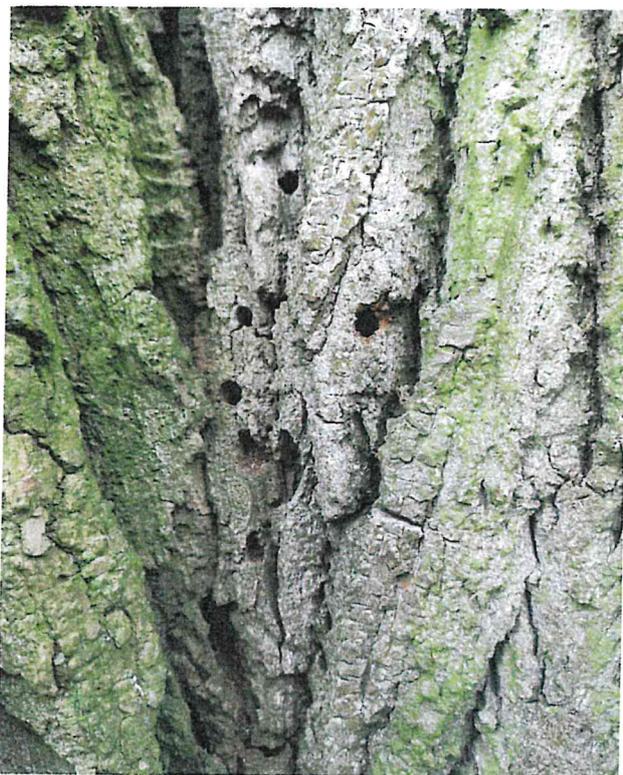
Der mächtige Stammfuß befindet sich innerhalb eines typischen Feldrandgehölzes, bestehend aus Schlehen, Traubenkirschen, Vogelkirschen, Hartriegel und kleineren Eichen. Dieser Standraum stellt bereits einen eigenen Lebensraum dar, so dass zunächst das Unterholz überprüft wurde. Dabei wurden jedoch keine Brutplätze und auch keine Kobel oder Höhlen von säugenden Tierarten vorgefunden. Die Vergabelungen der Stämmlinge ab einer Höhe von ca. 1,50m haben aufgrund der eingewachsenen Rinde zahlreiche Furchen und Spalten. Um die Spalten untersuchen zu können, wurden lose Rindenteile teilweise mit einem Messer entfernt. Außer Spinnen und Asseln wurden hier keine weiteren Arten gefunden. Vereinzelt Bohrlöcher können aufgrund ihrer Größe dem Weidenbohrer zugeordnet werden.

Bohrlöcher des Weidenbohrers

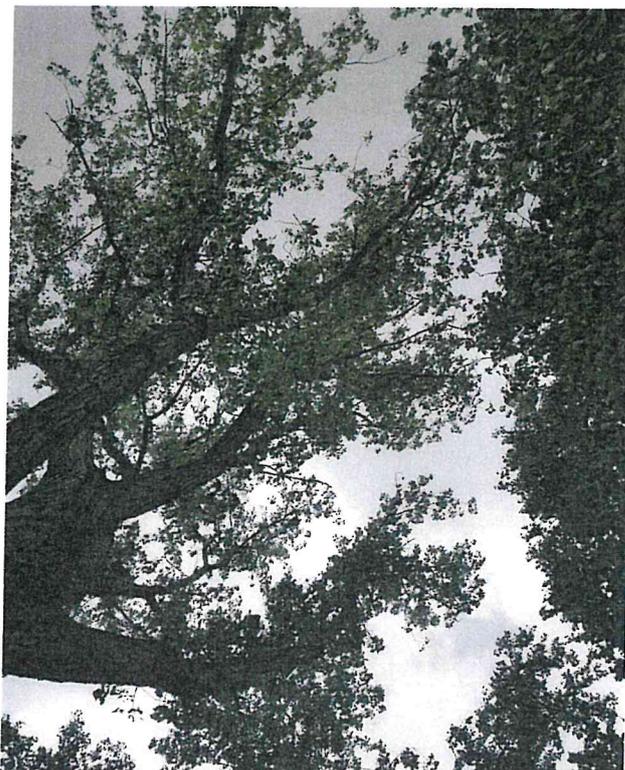
Blick in die Oberkrone, Totäste erkennbar

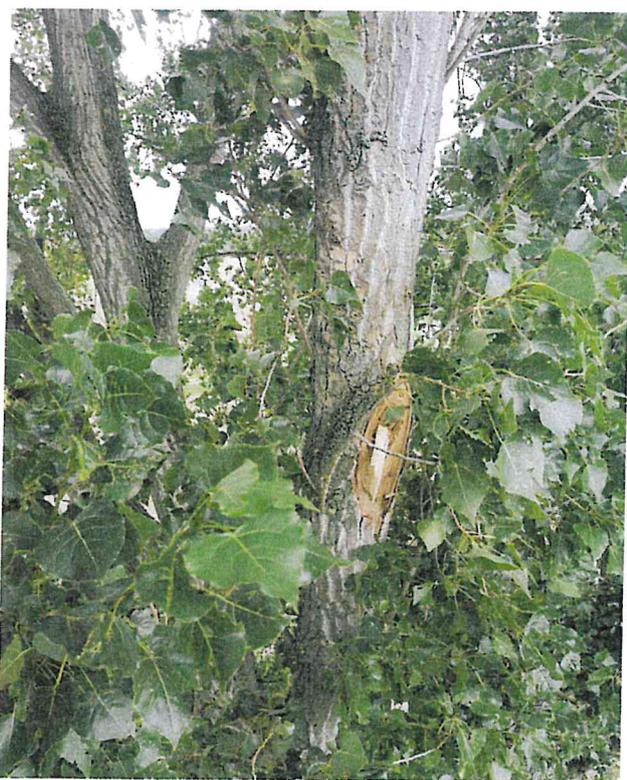
Astbrüche/Astlöcher in der Krone

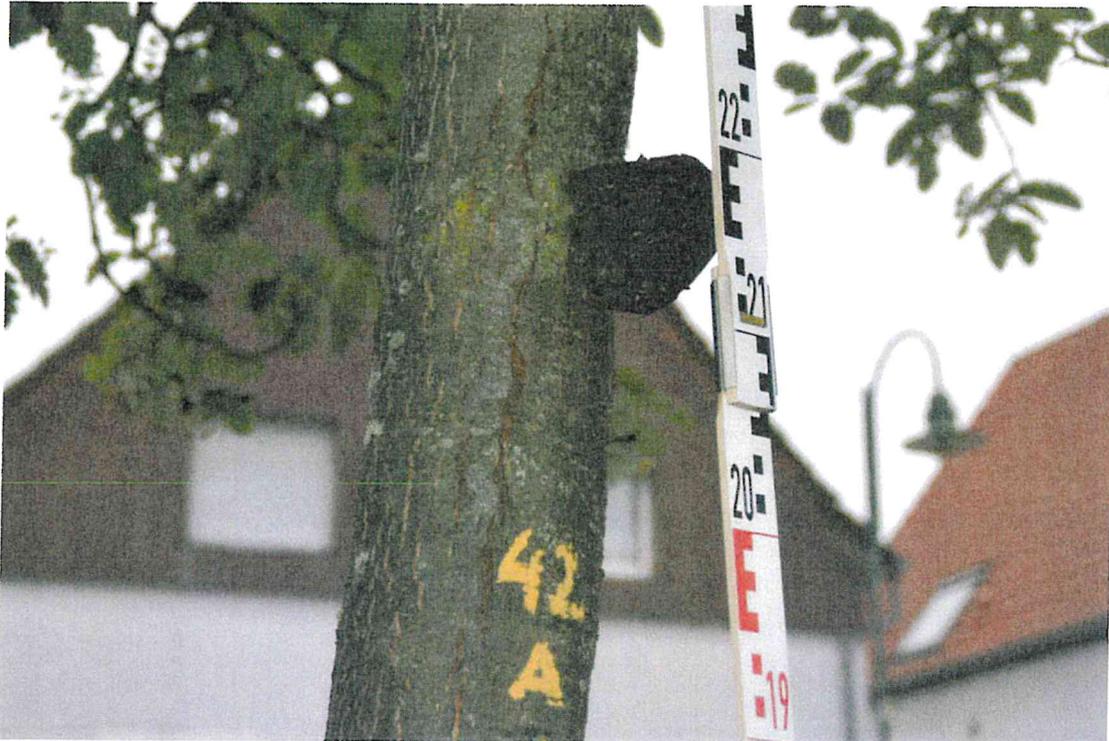
Im Bereich des Stammes und der Krone sind Fruchtkörper des Zottigen Schillerporlings (*Inonotus hispidus*) erkennbar.

Abb. 2: Stamm mit Pilzfruchtkörper des Zottigen Schillerporlings

Einer Fällung des Baumes kann somit aus artenschutzrechtlicher Sicht zugestimmt werden.

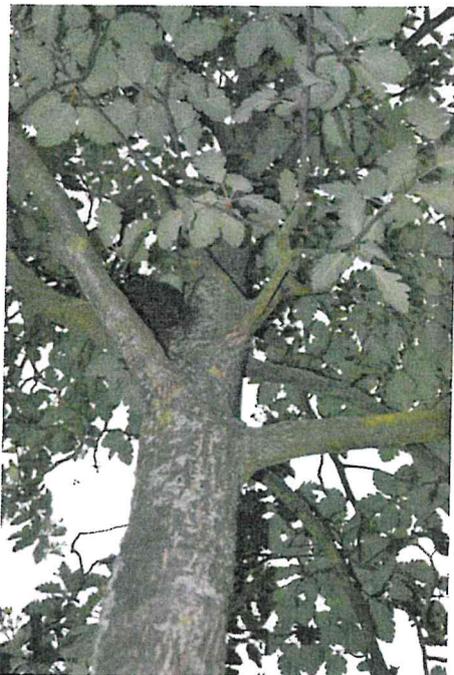
Abb. 3: Kronenansatz mit Pilzfruchtkörper des Zottigen Schillerporlings

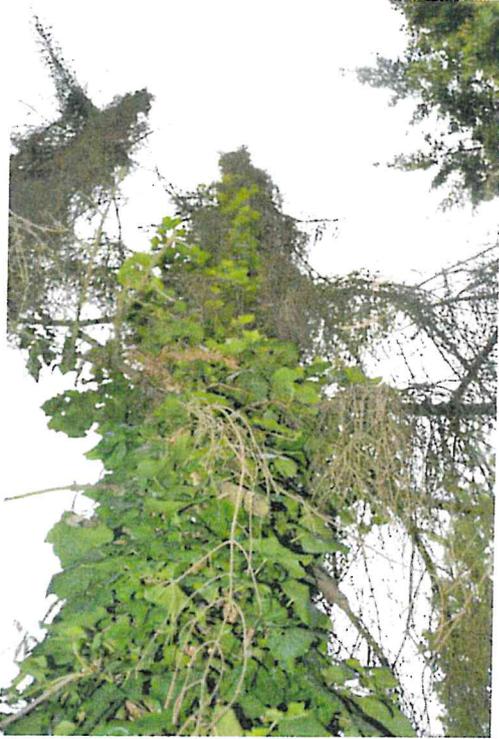
Abb. 2: Stamm und Krone mit baumfremden Bewuchs

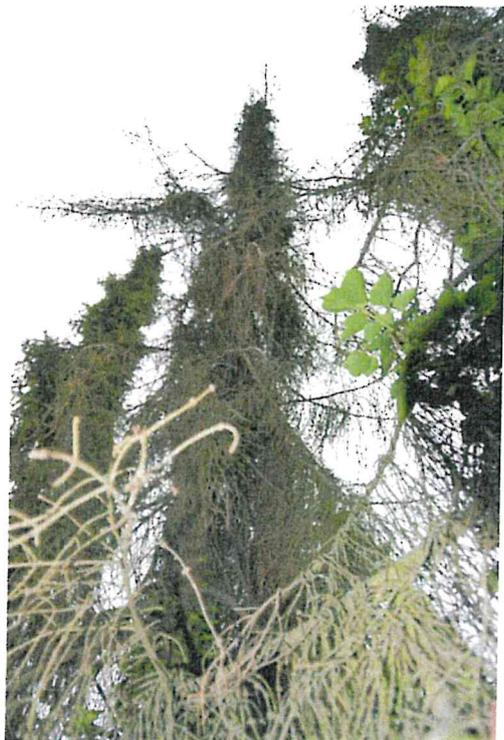
Abb. 2: Stamm und Krone mit baumfremden Bewuchs
