**BV: BESTAND GASTSTÄTTE – HALLE - WOHNUNG
HEINRICHSTRASSE 40 in 64387 ERZHAUSEN
Ertüchtigung von Brandschutzmassnahmen**

**4. Protokoll zur stichprobenartigen Inaugenscheinnahme in Bezug der Überprüfung
der Ausführung mit dem aufgestellten vorbeugenden Brandschutznachweis am
24.06.2022 von 16:30h bis 18:00h vor Ort**

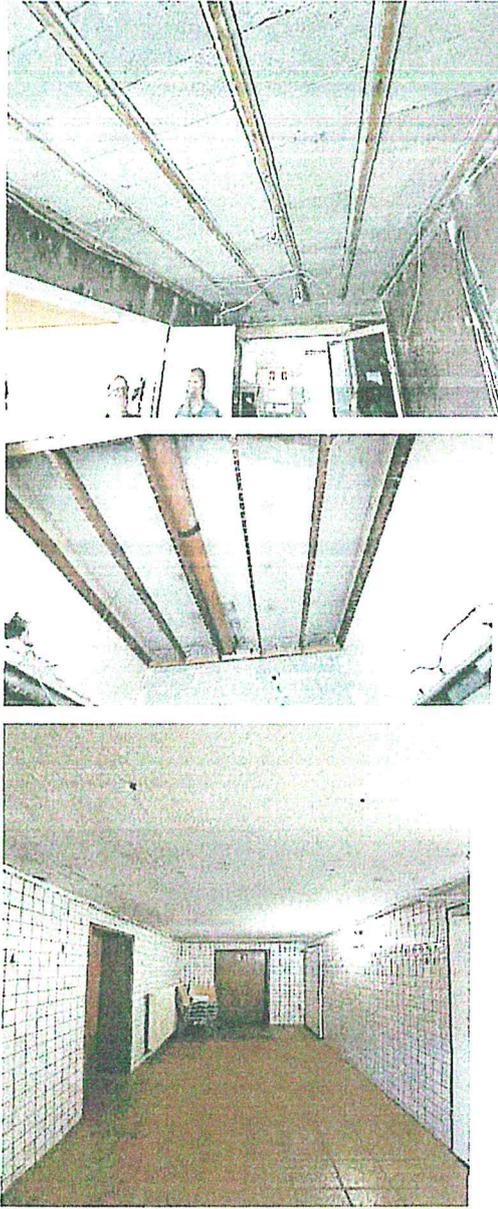
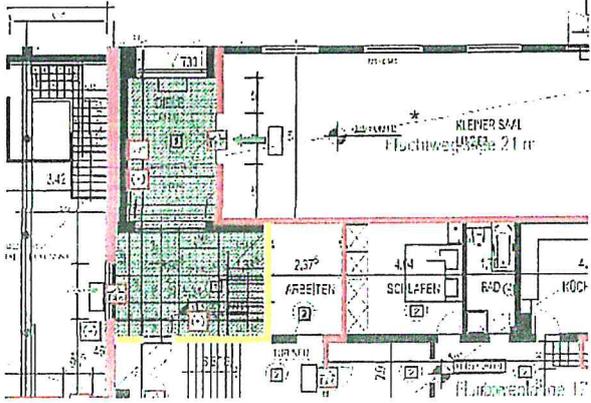
Punkt	Bild	
4.1	<p>Unterdecken in den notwendigen Fluren:</p> <p>Bilder vom 24.06.2022</p>

<p>In den notwendigen Fluren wurden die brennbaren Bestandsunterdecken und Bekleidungen entfernt.</p> <p>Die Bestandsdachlatten bleiben erhalten.</p> <p>Die Bestandsdecke wird von unten mit doppelt GK- Platten verkleidet.</p> <p>Die Abhängung der Unterdecke erfolgt mit Stahlblechprofil in Trockenbauweise. Die Unterdecken sind nichtbrennbar auszuführen.</p>

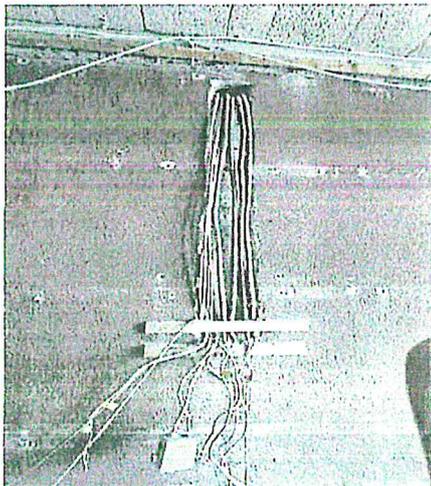
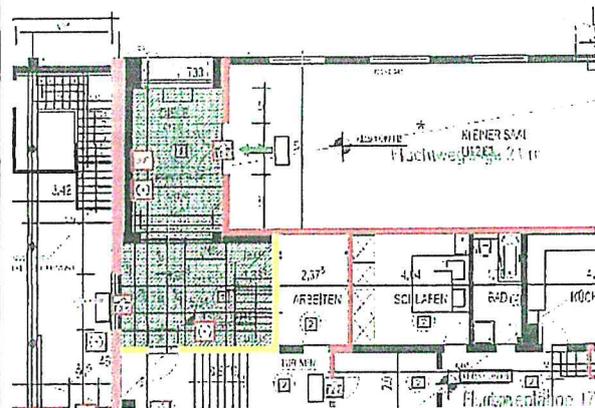
4.2

Die Hausalarmanlage (HAA) wird umgesetzt. Die Umsetzung befindet sich innerhalb des notwendigen Flures. Die Muster Leitungsanlagenrichtlinie ist hier zu beachten.

Innerhalb des notwendigen Flures ist ein Schaukasten vorgesehen

Es ist zu beachten, dass der Schaukasten aus nichtbrennbaren Baustoffen besteht.

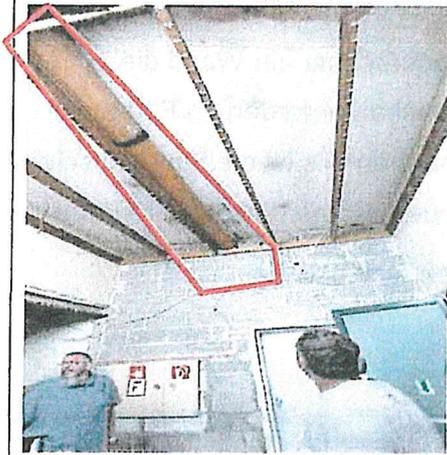
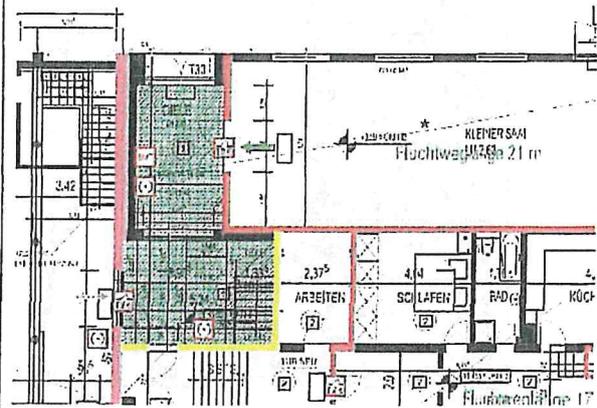
4.3

Die Lüftungsleitung wird entfernt. Die Öffnung in der Wand muss brandschutztechnisch verschlossen werden. Die Wandöffnung muss anschließend zugemauert werden.

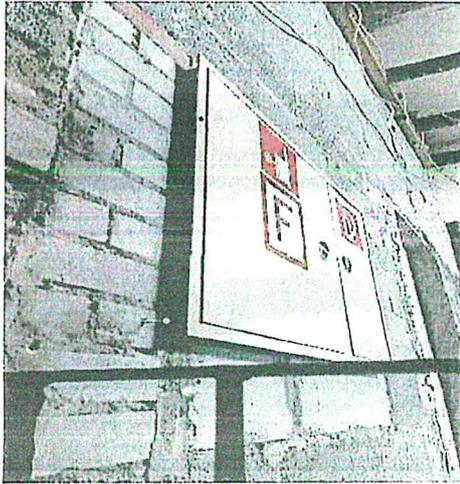
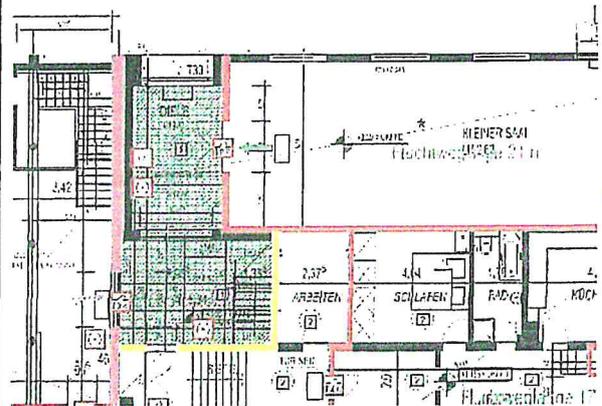
4.4

Der Einbau der Hydranten erfolgte im Bestand in einer Wand mit brandschutztechnischer Anforderung (feuerhemmende Wand F30). Die brandschutztechnische Sicherheit der Wand darf nicht verringert werden. Es muss überprüft werden, ob der Restquerschnitt der Wand die Brandschutzanforderung F30 erfüllt. Gegebenenfalls ist die Einbaunische dann mit feuerhemmenden oder feuerfesten Platten auszukleiden.

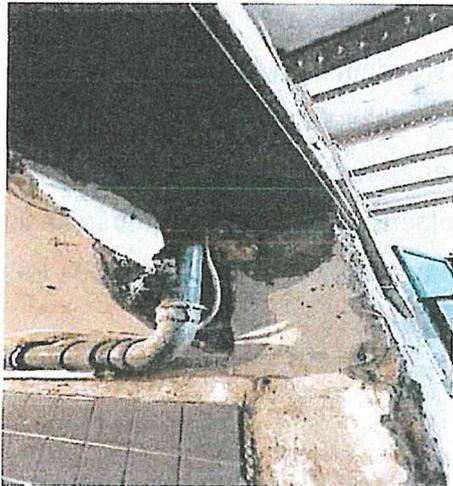
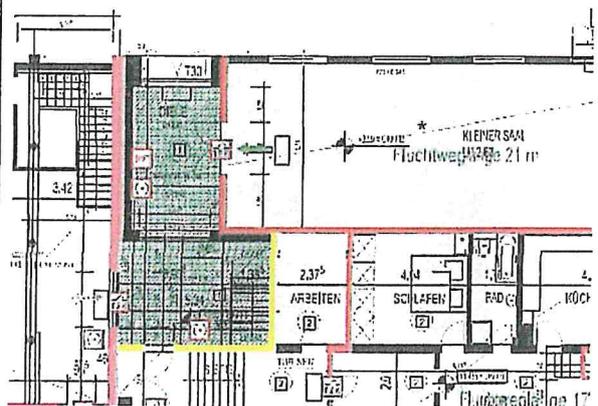
4.5

Die Führung der Hydrantenleitung muss noch in Deckenebene geschottet werden. Die Schottung kann mit Conlit-Schale erfolgen. Der Restspalt der Öffnung muss mit Brandschutzmörtel verschlossen werden.

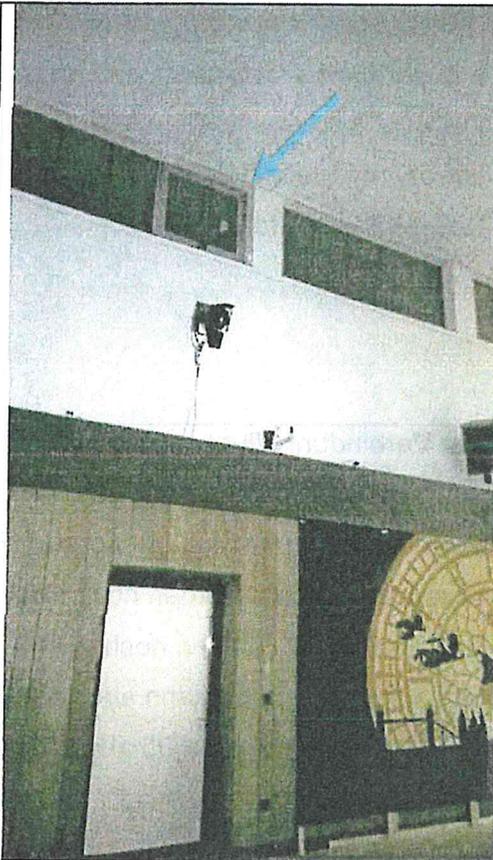
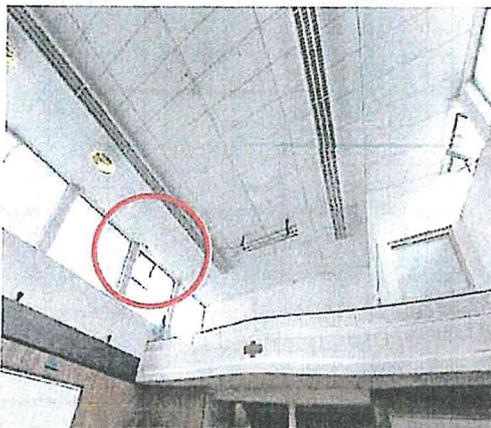
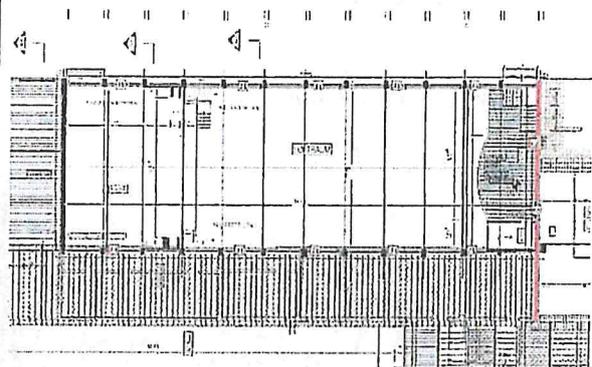
4.7

Entrauchung des Versammlungsraumes:

In der Halle sind Rauchableitungsöffnungen vorhanden, die im oberen Drittel der Außenwand angeordnet sind. Es muss überprüft werden, dass die Rauchableitungsöffnungen eine freie Öffnungsfläche von insgesamt 2 % der Grundfläche haben.

Die Rauchableitungsöffnungen wurden im Zuge der Inaugenscheinnahme vom 24.06.2022 vor Ort manuell geöffnet.

Die Rauchableitungsöffnungen öffnen nicht komplett.

Es werden durch den Bauherren neue Motoren bestellt und montiert.

Es sind Bestandsfenster im Bühnenbereich mit Motoren nachzurüsten. Gegebenenfalls sind neue Fenster in der Halle als Rauchableitungsöffnungen zu realisieren.

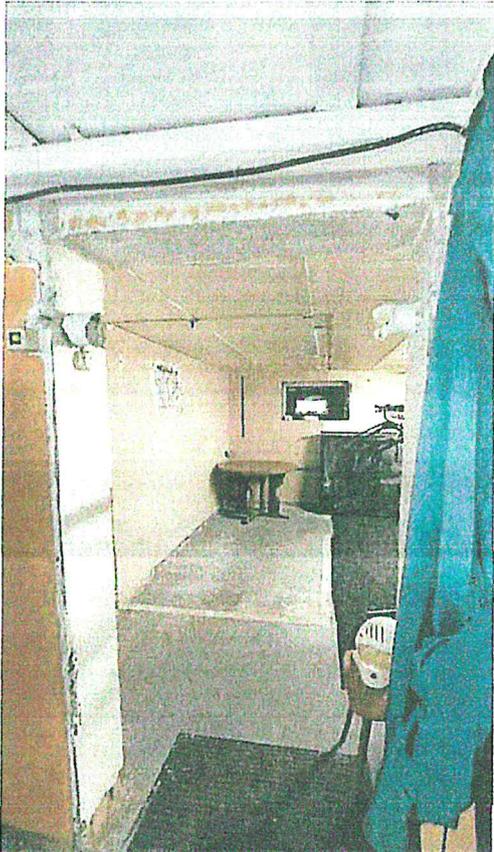
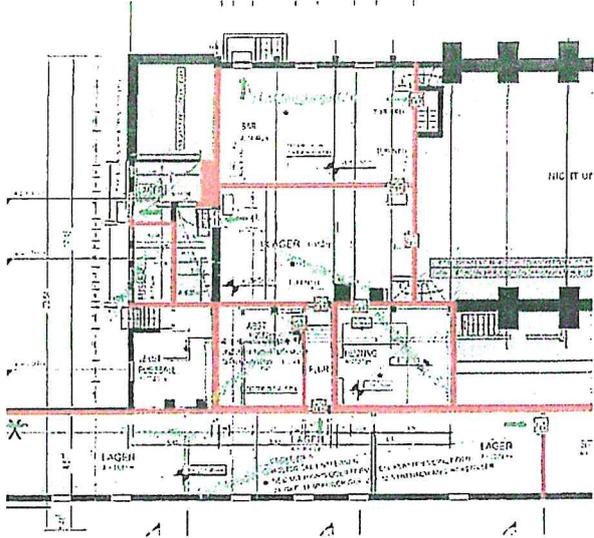
<p>Der Verbindungsflur zum Keller wird noch realisiert. Die Flurmauern werden neu errichtet. Die entsprechend notwendigen Brandschutztüren werden noch eingebaut. Die Stahlträger müssen noch in F90 beplankt werden. Es kann auch alternativ die gesamte Decke in F90 abgehängt werden.</p>

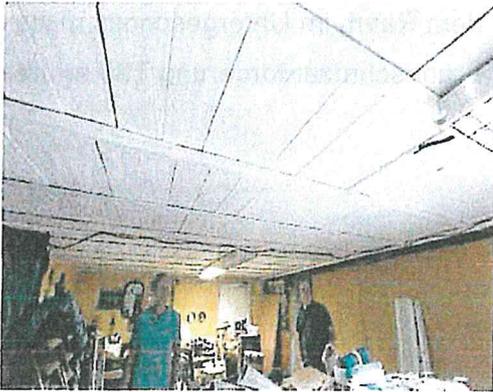
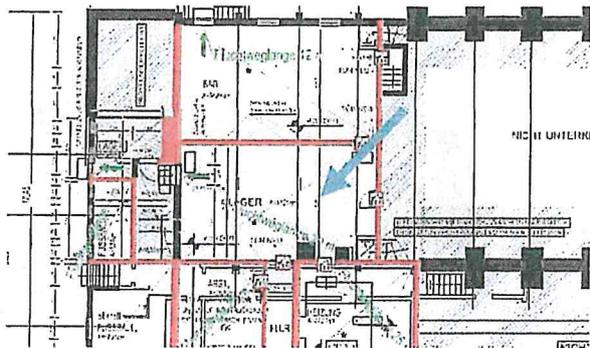
4.9

Die Stahlträger müssen noch brandschutztechnisch verkleidet werden
Alternativ kann die gesamte Fläche von unten F90 verkleidet werden.
Der Verbindungsflur wird noch realisiert werden. Die Wände des Flures werden in Trockenbauweise ausgeführt. Die Wände müssen die Brandschutzanforderung F90-A erfüllen.
Die Türen müssen die Brandschutzanforderung T30-RS erfüllen.
Die Ausführung hat gemäß jeweiliger bauaufsichtlicher Zulassung zu erfolgen.

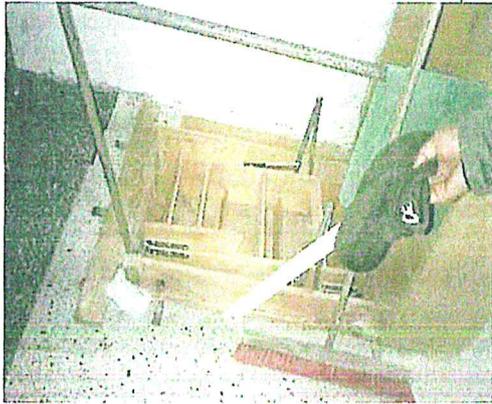
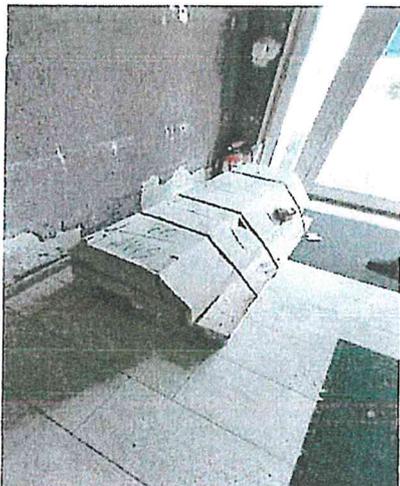
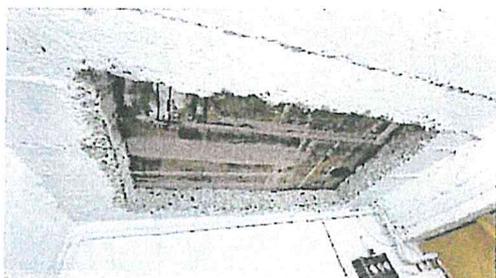
4.10

Die Verbindungstreppe zwischen Bühne und dem Raum im Untergeschoss muss die Brandschutzanforderung T90 erfüllen.

Die Verbindungstreppe zwischen
Abstellbühne und dem Raum im
Untergeschoss wurde bestellt und geliefert.
Die Verbindungstreppe wird Zeitnah
montiert.

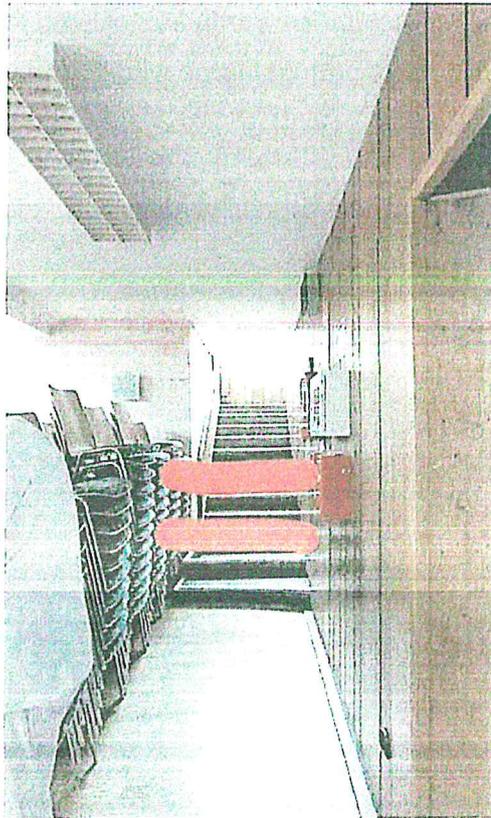
4.11

Der Zugang auf die Empore ist zu sperren.
Die Empore ist als Aufenthaltsräumlichkeit nicht geplant. Es fehlt ein geeigneter 2. Rettungsweg. Von daher wurde die Empore entsprechend Bauherrenwunsch als Aufenthalt innerhalb einer Tekturplanung gestrichen.

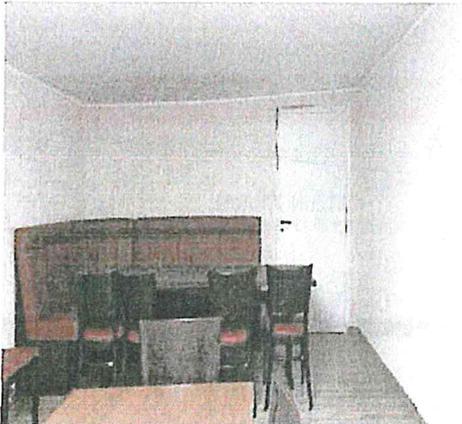
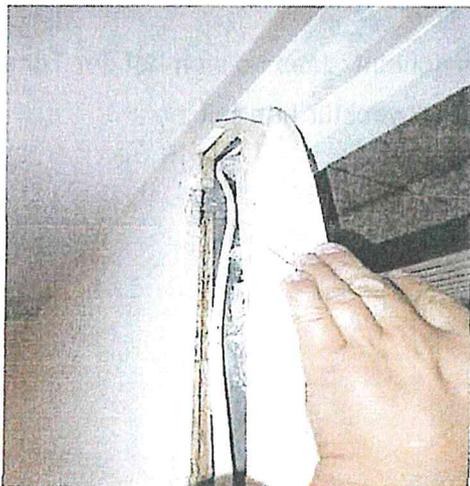
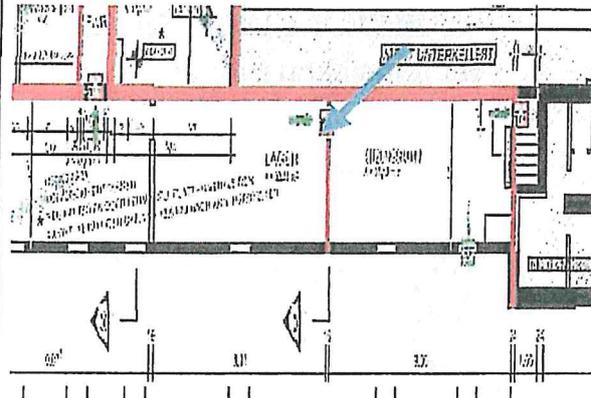
4.12 Brandschutztür in ehemaliger Kegelbahn:

Die Tür hat keine Prüfplakette. Somit erfüllt die Tür nicht die Brandschutzanforderung T30 RS. Zudem fehlt der Türschließer.

Die Wand ist 1-fach beplankt. Die 1-fach-Beplankung besteht aus einer Rigipsplatte. Teilweise mit Spanplattenbeplankung. Die Wand muss zurückgebaut und neu errichtet werden.

Es scheint, dass es sich bei der Tür um eine Mehrzwecktür handelt.

Die Trennwand muss die Brandschutzanforderung F90-A erfüllen.

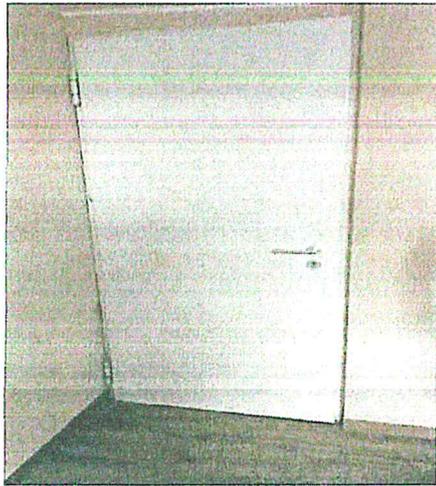
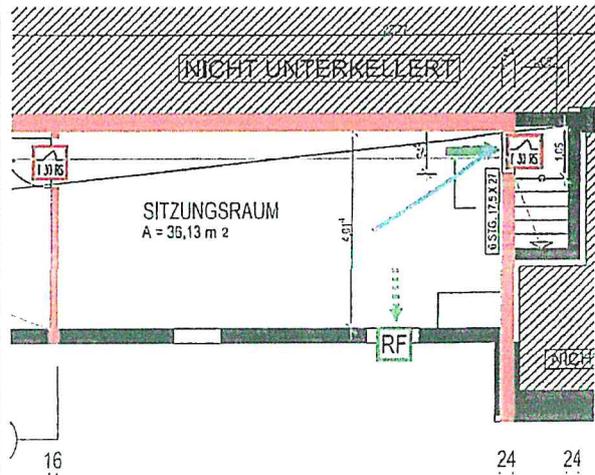
**4.13 Brandschutztür vom Hauptzugang
Gaststätte in ehemaligen Raum
der Kegelbahn zum UG:**

Die Tür hat keine Prüfplakette. Somit erfüllt die Tür nicht die Brandschutzanforderung (T30 RS). Zudem fehlt der Türschließer.

Es scheint, dass es sich bei der Tür um eine Mehrzwecktür handelt.

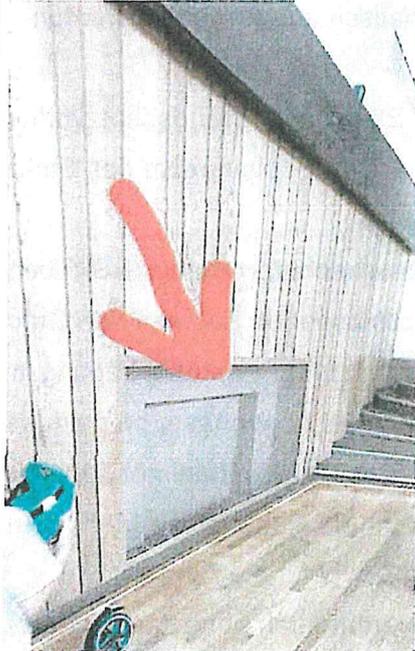
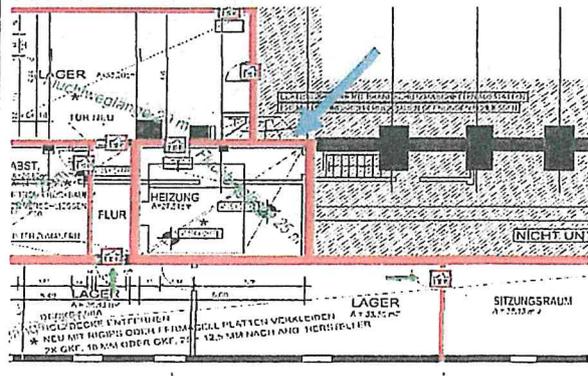
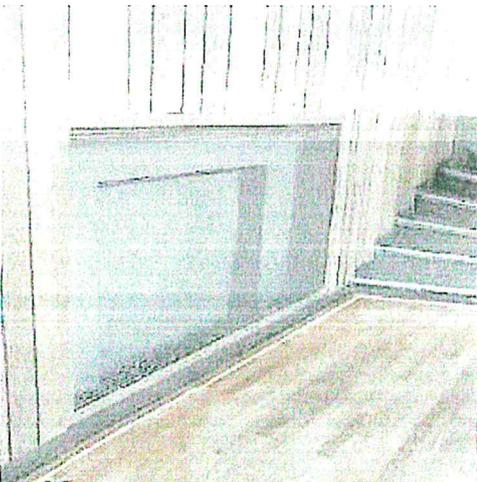
4.14

Der Versammlungsraum im EG wird mit Heißluft beheizt. Die Leitung aus dem Heizungsraum, die durch die F90 Wand führt, muss brandschutztechnisch in F90 abgeschottet werden.

Um den Heizungsraum von dem Versammlungsraum brandschutztechnisch abzutrennen sind zwei Möglichkeiten gegeben:

Entweder Einbau einer Brandschutzklappe in der Deckenebene. Die

Brandschutzklappe muss im Brandfall zufahren und die Lüftungsanlage und Heizungsanlage muss automatisch ausgeschaltet werden.

Oder: Es wird ein Brandschutzvorhang verwendet, beispielsweise der Marke „Stöbisch“.

Bei Auslösen des Brandschutzvorhanges muss die Lüftungsanlage und Heizungsanlage abschalten.

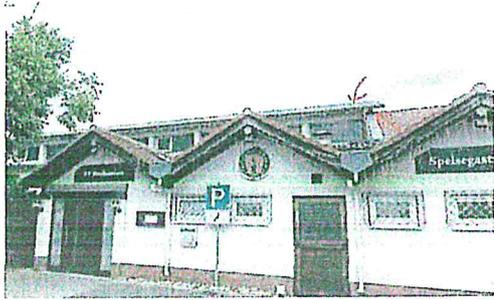
4.15

Augenscheinlich ist im Bestand eine Blitzschutzanlage vorhanden. Die Prüfung des Blitzschutzsystems muss noch von einer Blitzschutz-Fachkraft durchgeführt werden. Ggf. werden Ergänzungen des Blitzschutzes erforderlich.

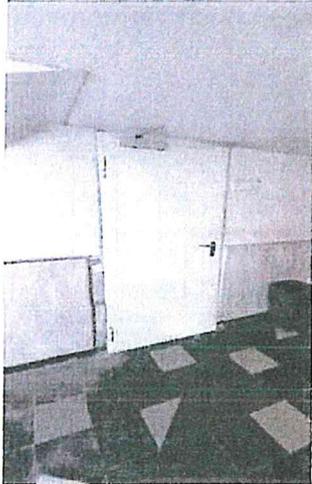
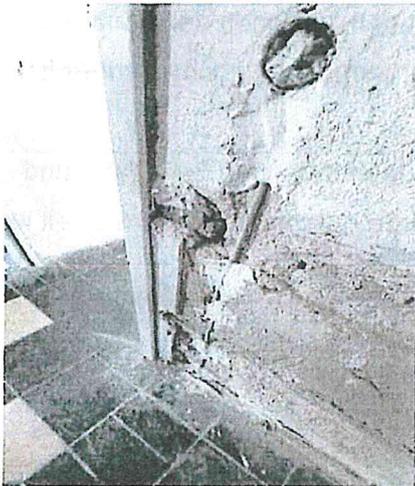
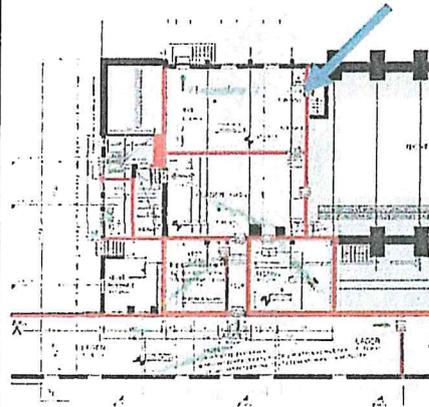
4.16

Die Fugen zwischen der Wand und Türzarge müssen noch vermörtelt werden.

Die Fugen zwischen der Wand und Türzarge müssen noch vermörtelt werden

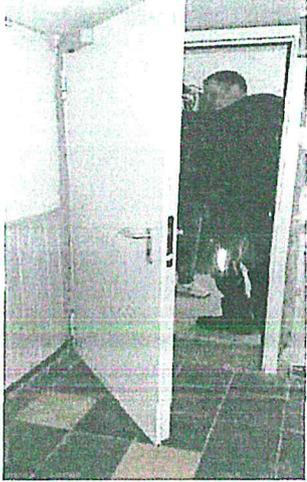
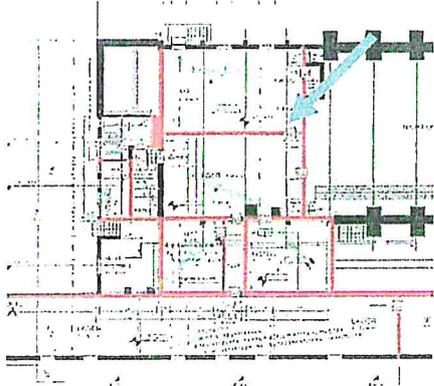
<p>Die Fugen zwischen der Wand und Türzarge müssen noch vermörtelt werden</p>

<p><u>Ergänzung 25.06.2026:</u> Die Fugen zwischen der Wand und Türzarge müssen noch vermörtelt werden</p>
<p>4.18</p>	<p><u>Brandschutztür:</u></p>

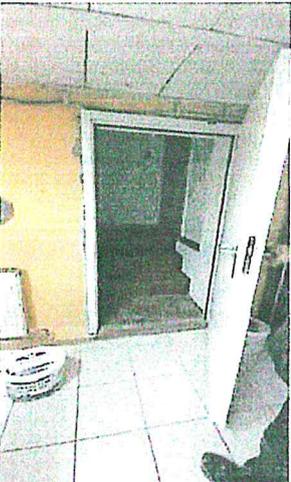
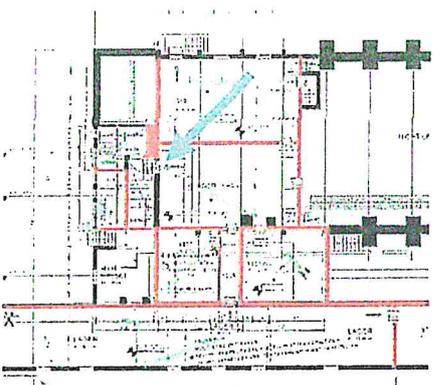
<p>Die Fugen zwischen der Wand und Türzarge müssen noch vermörtelt werden.</p>

<p><u>Ergänzung 25.06.2026:</u> Die Fugen zwischen der Wand und Türzarge müssen noch vermörtelt werden</p>

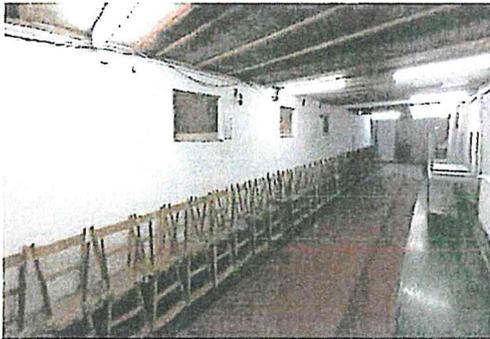
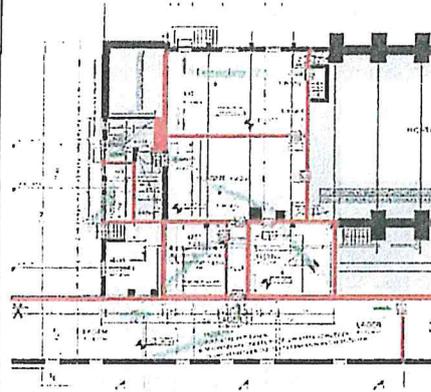
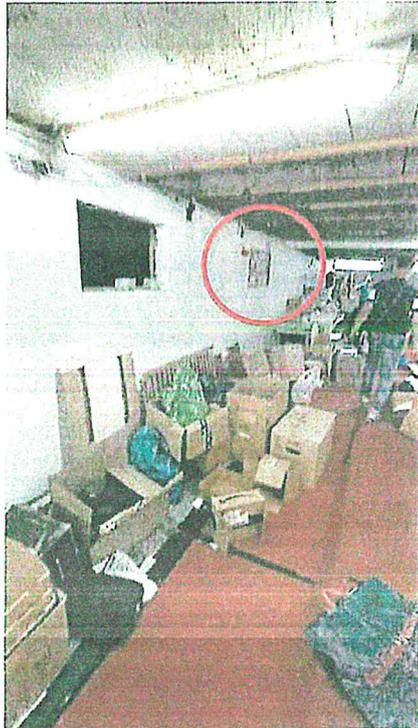
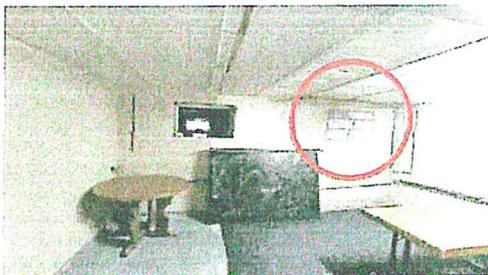
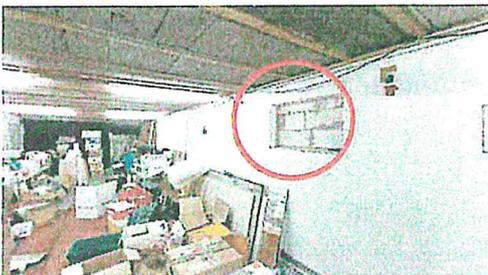
4.19

**Öffnungen in der F90 Wand
zwischen ehemaliger Kegelbahn
und Rentnerraum:**

Die Öffnungen in der F90 Wand sind bis auf den Bereich des neuen Verbindungsflures zwischen Rentnerraum und ehemaliger Kegelbahn zugemauert

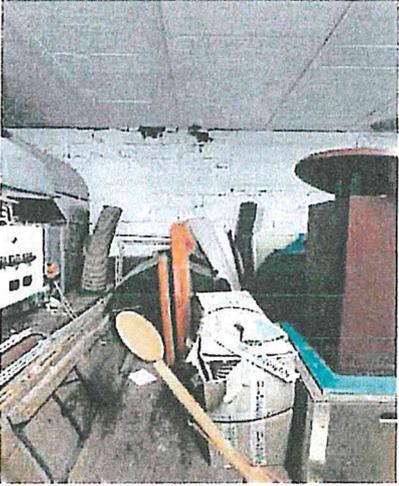
<p>Die Stahlträger müssen noch brandschutztechnisch verkleidet werden. Alternativ kann die gesamte Deckenfläche von unten F90 verkleidet werden. Der Heizungsraum darf nicht als Lager genutzt werden. Der Heizungsraum muss geräumt werden.</p>
<p>4.21</p>	<p><u>Leitungen durch die Kellerdecke und Kellerwände:</u> <u>Bilder von 24-06-2022</u></p>

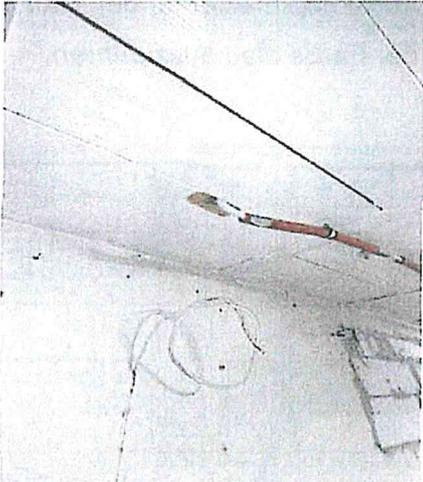
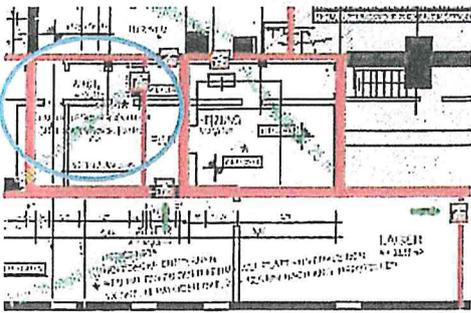
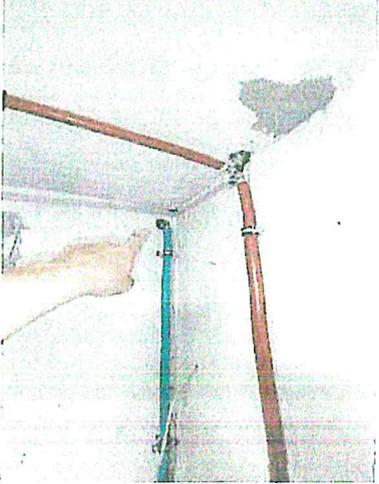
<p><u>Ergänzung 25.06.2026:</u></p> <p>Die Leitungen durch die Decke über Kellergeschoss müssen geschottet werden Die Leitungen durch die Wände muss geschottet werden</p>

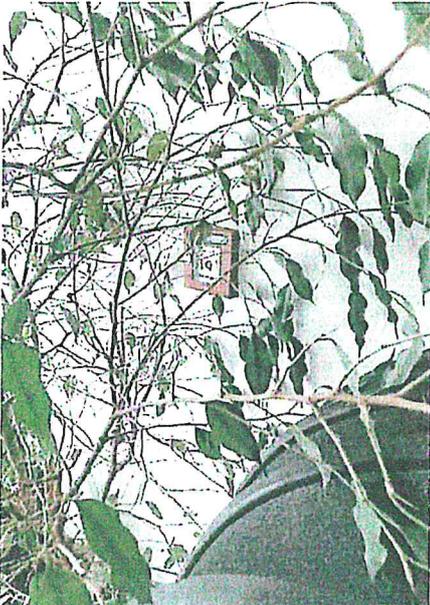
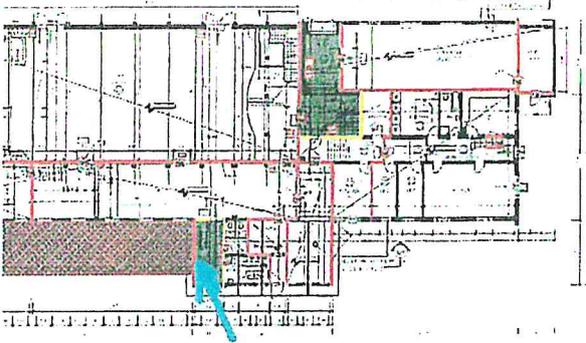
<p>Der Druckknopfmelder für den Hausalarm ist in der Farbe blau auszuführen.</p>
