## **Gutachten**

**Nr. 026-5966**

Evangelische Kindertagesstätte Oberems  
Heuweg 9  
61479 Glashütten

- Dokumentation des Zustandes
- Maßnahmen zur Schadensbeseitigung

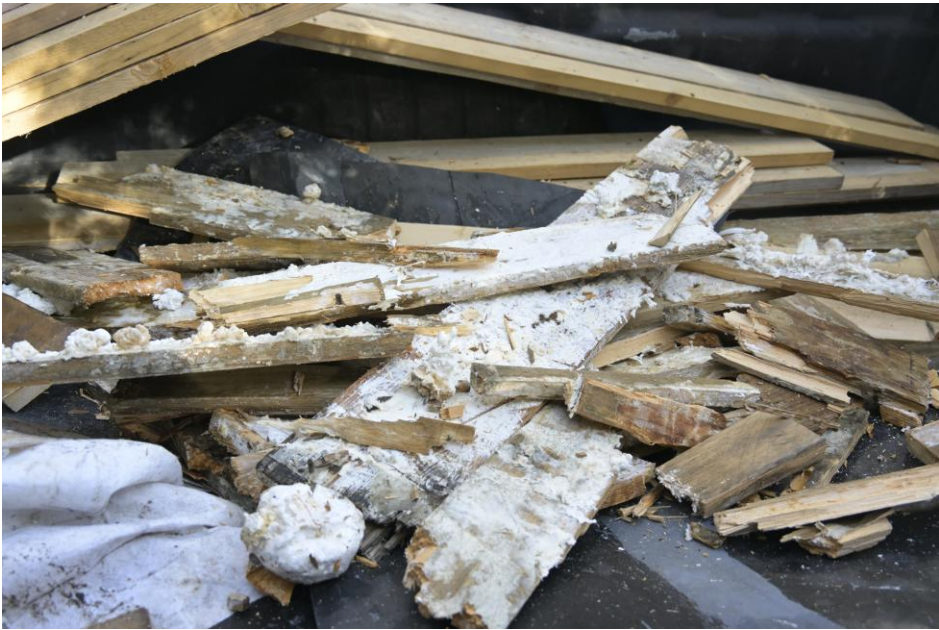
| | Ausbauzustand | Dach über Eingangsbereich<br>(vgl. Übersichtsfoto Nr. 3) |
|---|---|---|
| Boden | <b>Foliendach mit schwerem Oberflächenschutz</b><br><b>- Zu Ecke Wand 1/ Wand 2 ist eine Sondierungsöffnung vorhanden (vgl. Foto Nr. 4). Der zweite und der dritte Balken zeigen einen Befall mit einem holzerstörenden Pilz (vgl. Foto Nr. 5). Der zweite Balken ist im Querschnitt fast nicht mehr vorhanden (vgl. Foto Nr. 6).</b><br><b>- Die entnommene Schalung auf dem Transporter ist mit einem holzerstörenden Pilz befallen (vgl. Foto Nr. 1 und Foto Nr. 2).</b> | |
| | <b>Foto Nr. 1 – befallene Schalung</b><br><b>- Die Dachkonstruktion zeigt von oben nach unten folgenden Aufbau (vgl. Foto Nr. 7 bis Foto Nr. 11):</b> <ul style="list-style-type: none"> <li>- bekieste Folie</li> <li>- Schalung</li> </ul> | |

- Einbau eines Notdachs über dem Eingangsbereich, Spielhalle und Garderoben
- Abtrennung des Eingangsbereich, Spielhalle und Garderoben von den Gruppenräumen
- Ausbau der Gipskartondecke im Eingangsbereich, Spielhalle und Garderoben
- Einbau eines Flächengerüsts
- Abbruch der Abdichtung mit schwerem Oberflächenschutz
- Abbruch der Schalung, sofern diese mit dem Weißen Porenschwamm befallen ist
- Abbruch der Sparren 8 \* 12 cm, sofern diese mit dem Weißen Porenschwamm befallen sind
- Ausbau der Cellulosedämmung
- Ausbau der Tragsparren, sofern diese nicht nur oberflächlich mit dem Weißen Porenschwamm befallen sind
- ggf. Einbau neuer Tragsparren
- Einbau einer Schalung, Dampfsperre, Aufsparrendämmung und Abdichtung
- Einbau einer unterseitigen Dampfsperre
- Einbau abgehängte Decke

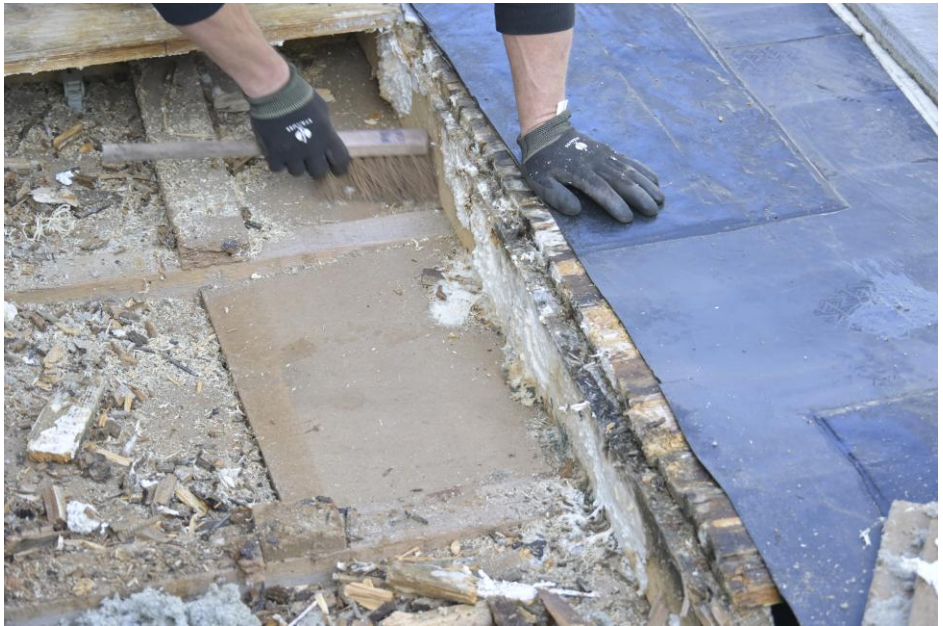
| Boden | Foliendach mit schwerem Oberflächenschutz <ul style="list-style-type: none"> <li>- Sparren 8 * 12 cm für Schalung</li> <li>- Tragsparren 24 cm, im Feld zwischen den Sparren Cellulosedämmung mit oberseitig angeordneter Holzfaserplatte</li> <li>- Rieselschutz</li> <li>- schwarzes Vlies</li> <li>- Gipskartonplatte</li> <li>- Teilweise ist die Holzfaserplatte als Abdeckung der Cellulosedämmung und die Tragsparren mit dem holzerstörenden Pilz befallen (vgl. Foto Nr. 9 und Foto Nr. 10).</li> </ul> | |
| | Foto Nr. 9 – befallene Schalung | |

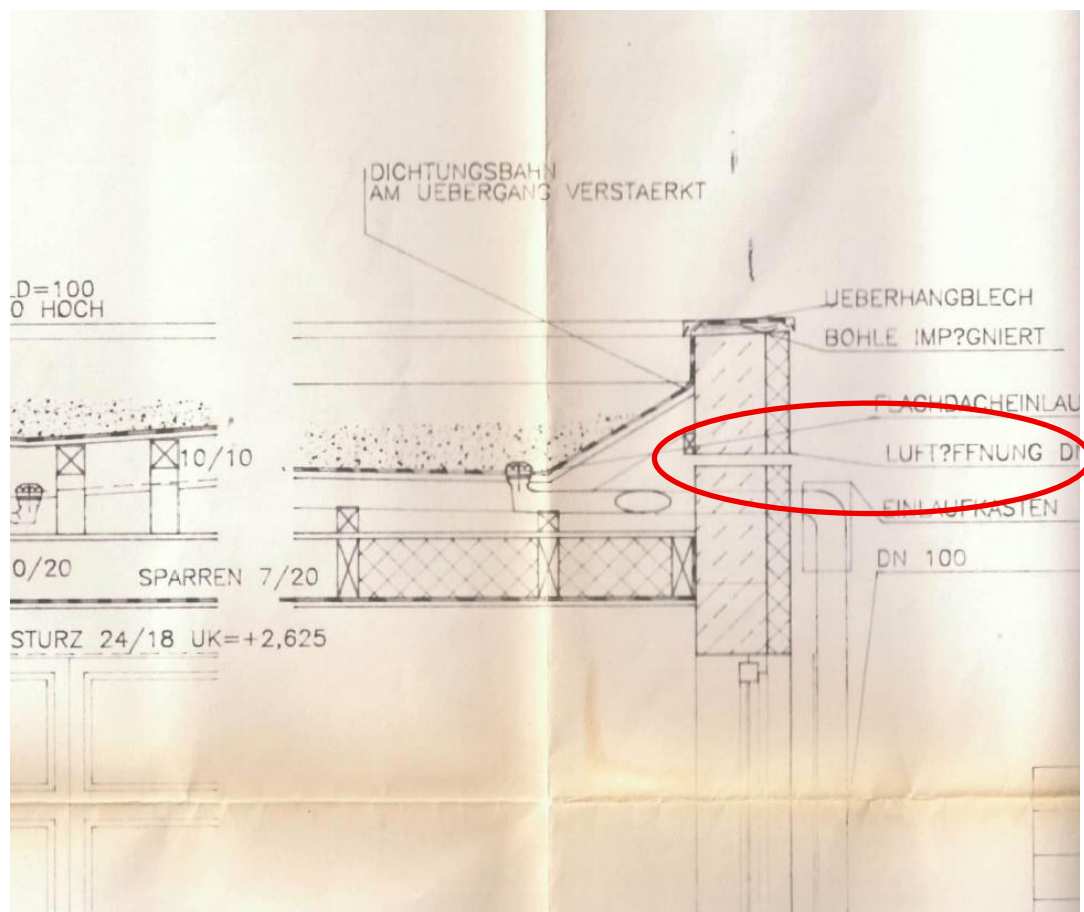
Ausschnitt Schnitt ursprüngliche Planung

Nach der ursprünglichen Planung des Büros Guckes war ein belüftetes Flachdach geplant und ausgeführt (vgl. nachstehend einkopierter Schnitt).

Nachträglich ist die Belüftungsöffnung beseitigt worden – wahrscheinlich im Rahmen der letzten Sanierung. Aus dem belüfteten Flachdach ist ein unbelüftetes Flachdach geworden.

Wird aus einem belüfteten Flachdach ein unbelüftetes Flachdach, dann kann der in die Dachkonstruktion einströmende Wasserdampf nicht mehr schadensfrei abgeführt werden. Die Feuchtigkeit reichert sich unterhalb der Folienabdichtung, die wasserdampfdiffusionsdicht ist an und führt zu einem Ansteigen der Holzfeuchte.
