HOCHTAUNUSKREIS – DER KREISAUSSCHUSS
FACHBEREICH WASSER- UND BODENSCHUTZ

Teichanlage Glashütten, Gemarkung Schloßborn, Flur 6, Flurstück 8/00
hier: Ergebnisvermerk vom 13.03.2023

Ergebnisvermerk vom 13.03.2023
hier: Teichanlage 003-F-0001803-7

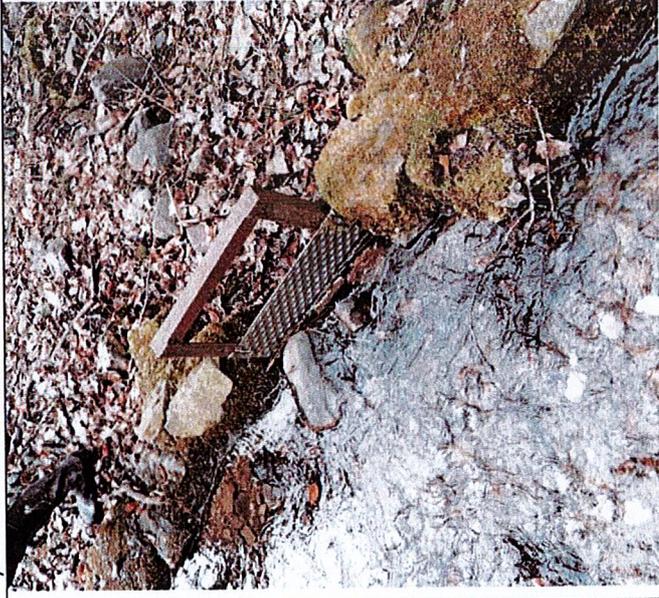
1) Entnahmebauwerk 16. März 2022

Durch vermehrten Materialeintrags in den Weiherbach bei Starkregenereignissen, kam es im letzten Jahr zu einer Erhöhung der Gewässersohle. Hierdurch wurde das Entnahmebauwerk regelrecht „zugeschüttet“ (siehe Punkt 1). Dies führt dazu, dass der Zulauf zur Teichanlage nicht mehr durch das Entnahmebauwerk geregelt wird.

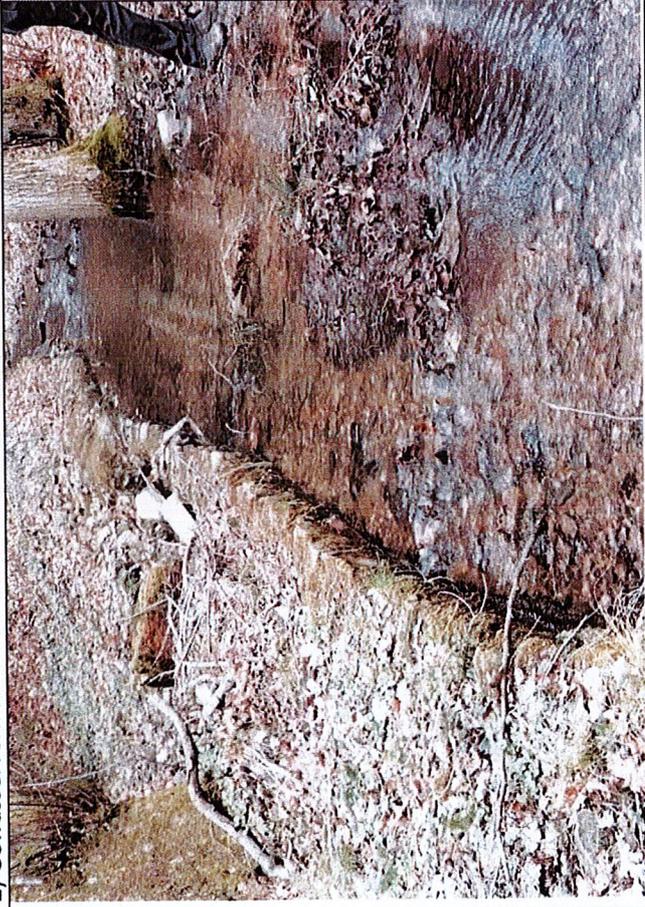
2) Gewässerverlauf 16. März 2022

Durch die Sohlerhöhung und die Gewässerverengung im weiteren Gewässerverlauf (siehe Punkt 2 und 3), wird die Uferbefestigung des Weiherbachs, sowie bei Starkregenereignissen der Damm der Teichanlage wild überströmt. Hierdurch wird die Uferbefestigung hinterströmt und der Damm erheblich beschädigt.

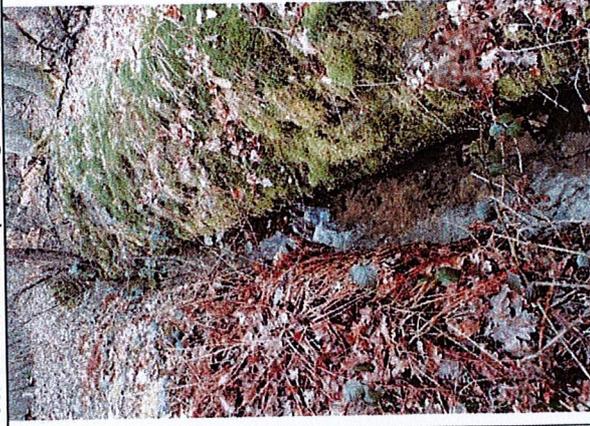
Gewässerverlauf (Verengung) 13. März 2023

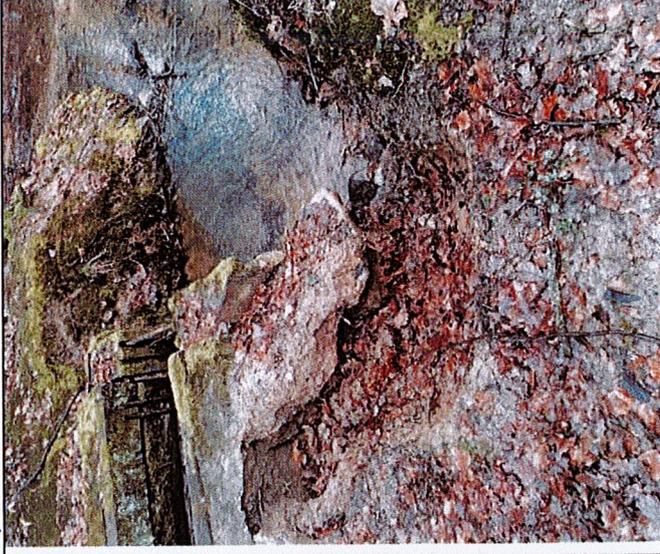
4) Auslaufbauwerk 13. März

Durch den unregelmäßigen Zulauf der Teichanlage entstehen wiederum Probleme am Auslaufbauwerk (siehe Punkt 4). So dass auch im Bereich des Auslaufbauwerks der Damm überströmt wird.

Durch die unregelmäßige Überströmung des Damms sowohl vom Gewässer in die Teichanlage als auch von der Teichanlage zurück ins Gewässer, kommt es zu erheblichen Schäden an dem Dammbauwerk.
