zur 6. Sitzung des Ausschusses für Kinder, Jugend, Soziales und Integration
am Mittwoch, den 09.02.2022, 19:00 Uhr
in das Dorfgemeinschaftshaus im Stadtteil Holzhausen, Am Fiedeler 5, 34576 Homberg (Efze)

ÖFFENTLICHE NIEDERSCHRIFT

der 6. Sitzung des Ausschusses für Kinder, Jugend, Soziales und Integration
am Mittwoch, 09.02.2022, 19:15 Uhr bis 19:55 Uhr

Modernisierung Freibad am Erleborn

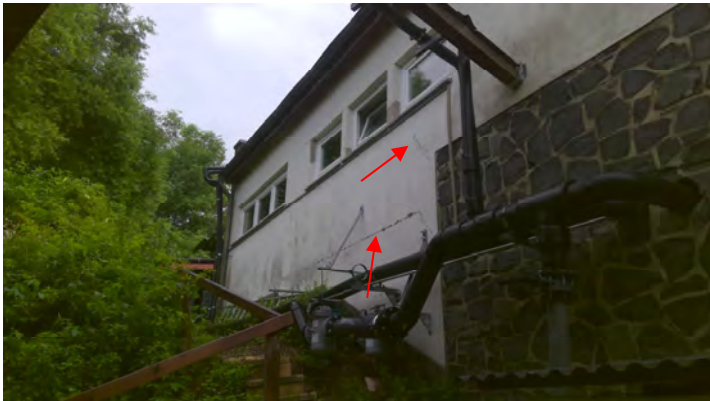
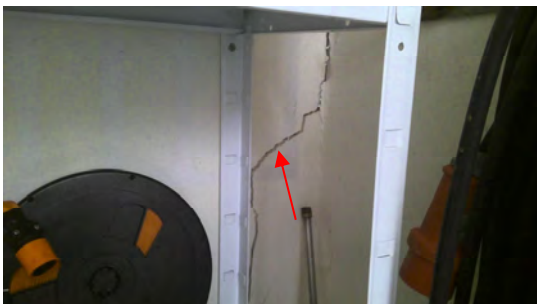
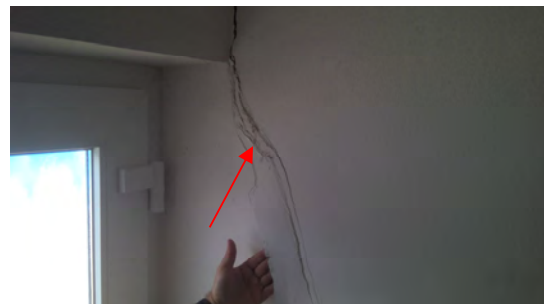
Schwimmmeisteraufsicht mit starken Setzungsrisse außen

Und innen

Die Modernisierung aller Gebäudeteile ist jedoch erforderlich, weil Setzungen Risse hervorgerufen haben, die zwingend saniert werden müssen. Eine stat. Überprüfung durch einen Sachverständigen ist anzuraten.

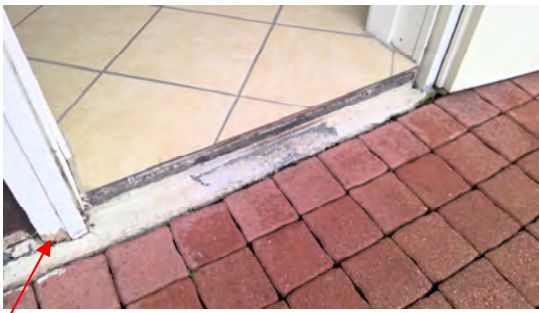
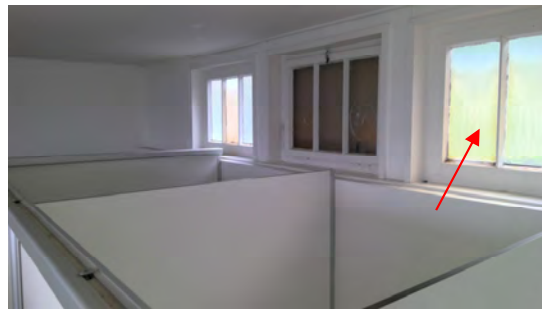
Alle Bauteile abgängig: Außentüren und -fenster, Mauerwerk und Fachwerk durchfeuchtet

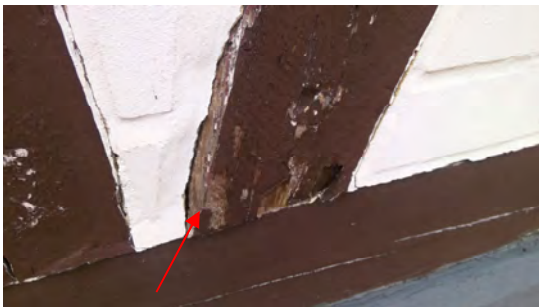
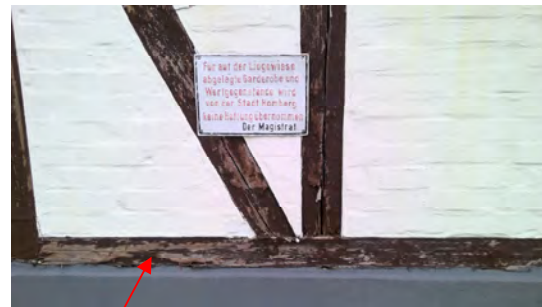
Fachwerk durchnässt und faul, Oberflächen wurden versiegelt

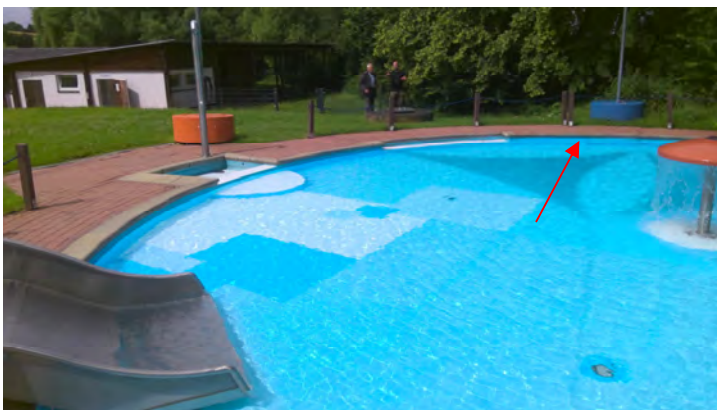
Keine umlaufende Rinne, keine Wasserführung → insgesamt nicht sanierungsfähig

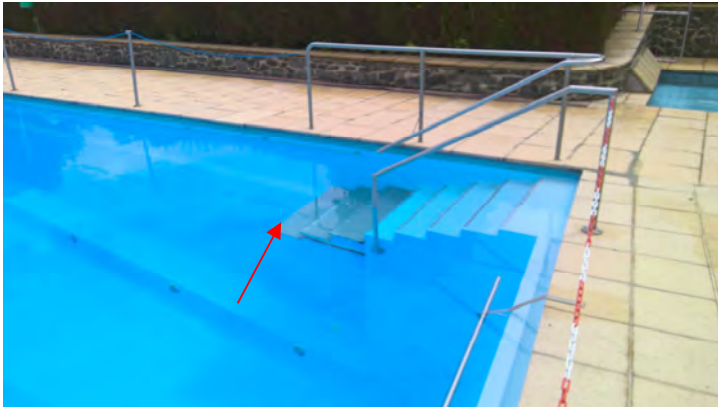
Treppengeländer nicht normgerecht, Rastpodest nicht vorhanden

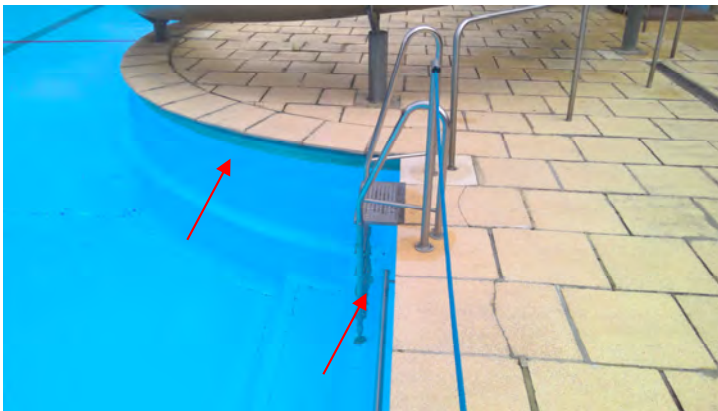
Tiefliedende Überlaufrinne, Toleranzen außerhalb der Norm, keine Leiternischen

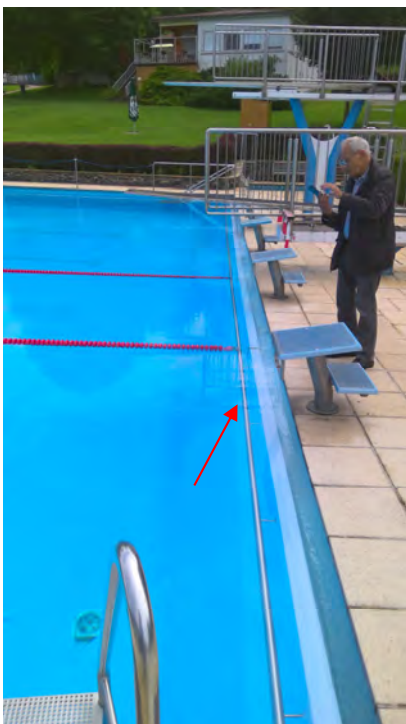
Haltestange im Wendebereich unzulässig

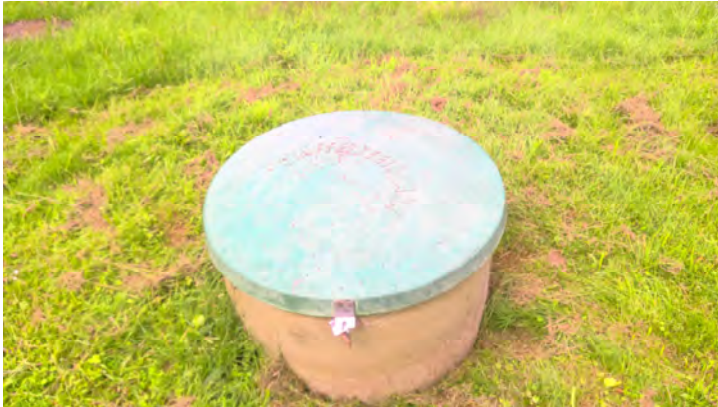
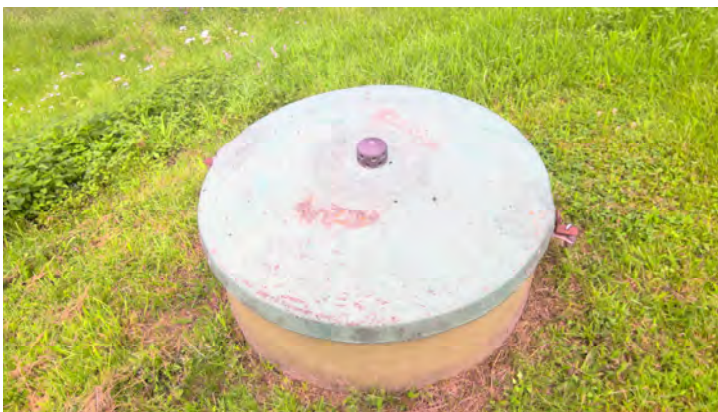
Vorhandene Schwallwasserbehälter aus GFK – nicht mehr zulässig

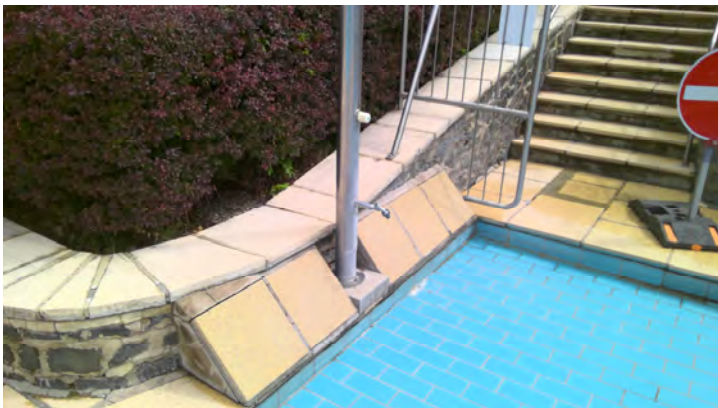
Tiefe Kasten-Durchschreitebecken nicht barrierefrei, nicht an Aufbereitungsanlage angeschlossen

Um überall Barrierefreiheit zu erreichen wird überall auf die tiefen Kasten-Durchschreitebecken verzichtet.

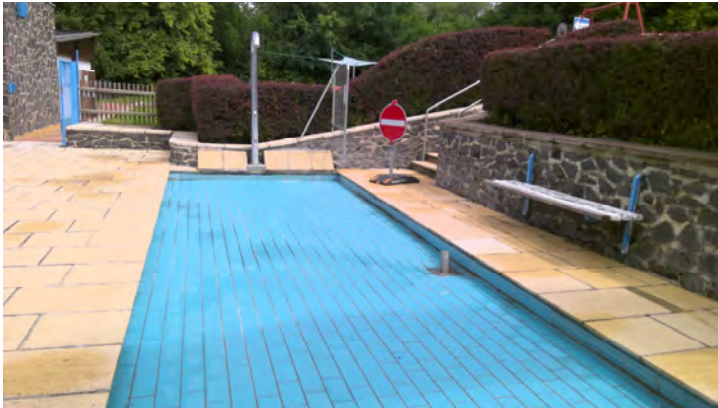
Mängel an Fliesen und Platten aufgrund Frosteinwirkung

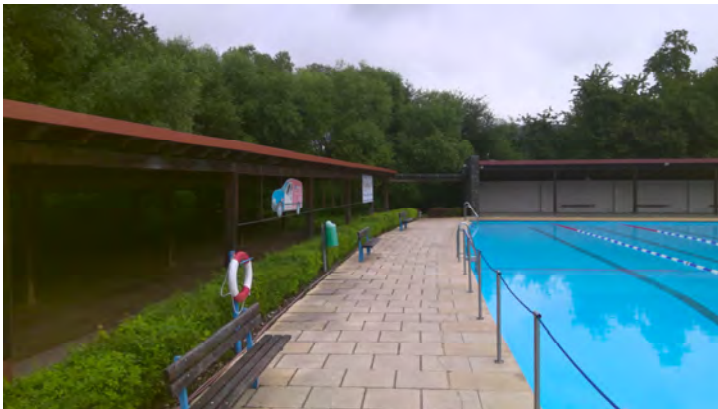
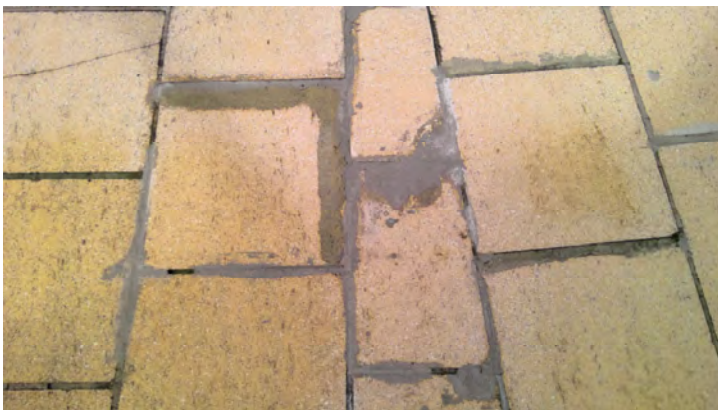
Beckenumgangsbelag aus Natursteinplatten mit Rissen, breiten Fugen und Höhenversätzen

Die Beckenumgänge werden nach Verlegung der Rohrleitungen für die Badewassertechnik mit farbigen Betonsteinpflaster neu belegt und barrierefrei gestaltet, so dass auch eine fußläufige Verbindung zwischen Eingangs-/ Umkleidegebäude und Badeplatte / Kinderbecken gewährleistet werden kann.

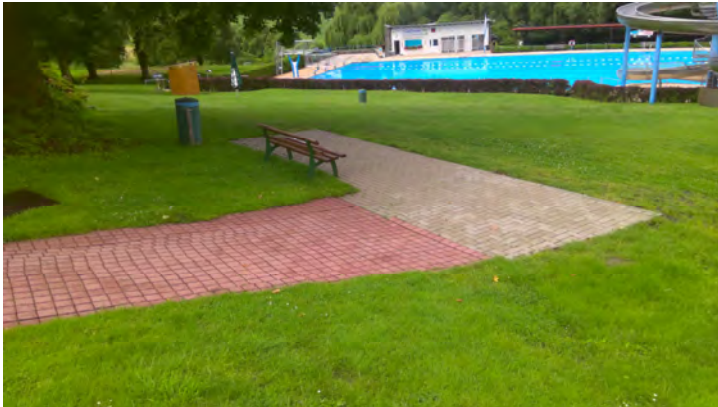
Die Zuwegungen zur Badeplatte und dem Kleinkinderbecken sind nicht barrierefrei ausgeführt und z.T. durch Treppen unterbrochen. Die Wegeführung wird zwischen den Nutzungsbereichen unterbrochen.

Weg endet im Nichts

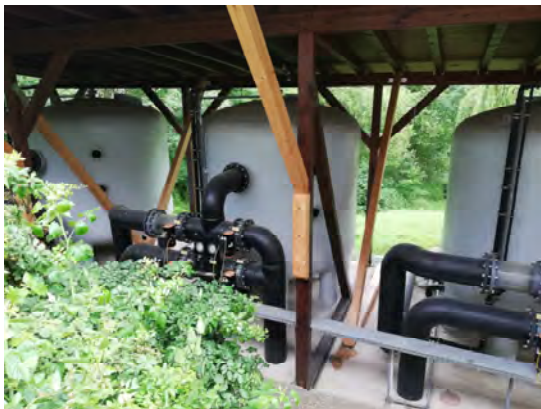
Offenes Filtergebäude

Die Nutzungsdauer der Filteranlage ist nach 10 Jahren bereits abgelaufen. Es besteht Gefahr, dass die Düsenböden auf Grund der Wechselbelastungen im Filter-/ Spülbetrieb durchbrechen können. Des Weiteren können die Wandungen infolge Osmosebildung aufweichen, so dass Wasser in die ersten Lagen der Lamine eindringen kann und sich durch Bläschenbildung diese ersten Schichten ablösen, so dass die Behälterwandstärke geschwächt wird und Bruchgefahr besteht.

Die alten Filteranlagen werden ersetzt durch Saugfilteranlagen, der Filterraum erhält eine Umhausung.

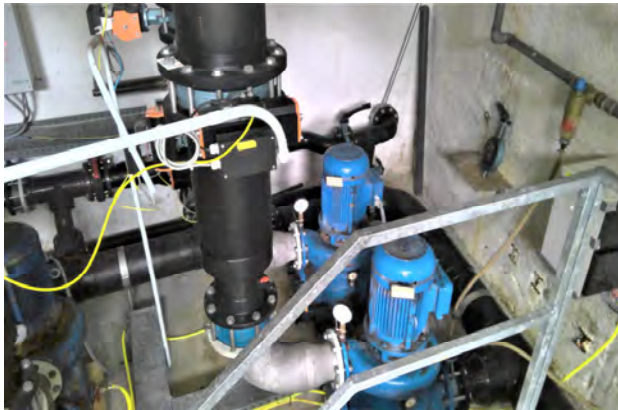
Pumpenraum

Der gesamte Raum ist durchfeuchtet.

Die Nutzungsdauer ist mit 10 Jahren überschritten.

Die Umwälzpumpen sind einschl. zugehöriger Armaturen abgängig.

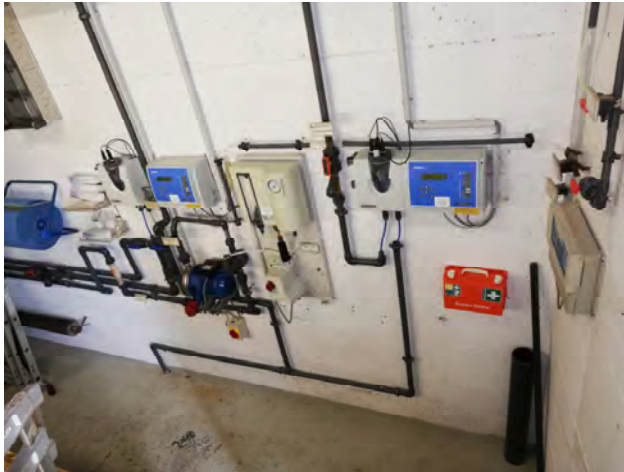
Mess – und Regeltechnik

Induktive Durchflußmessgeräte sind nicht funktionstüchtig.

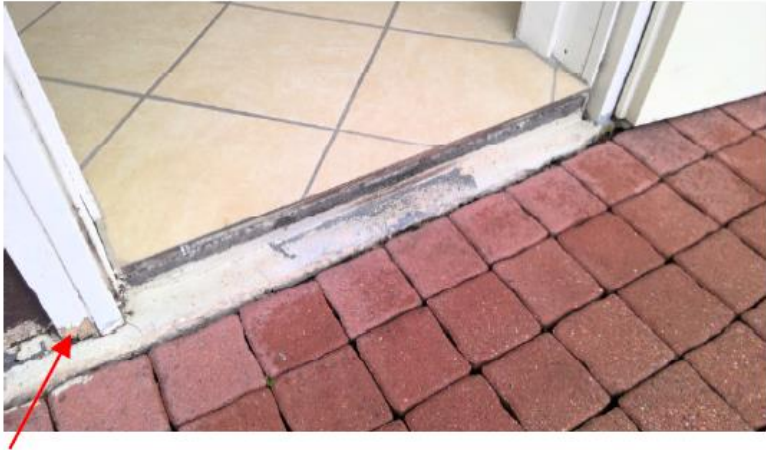
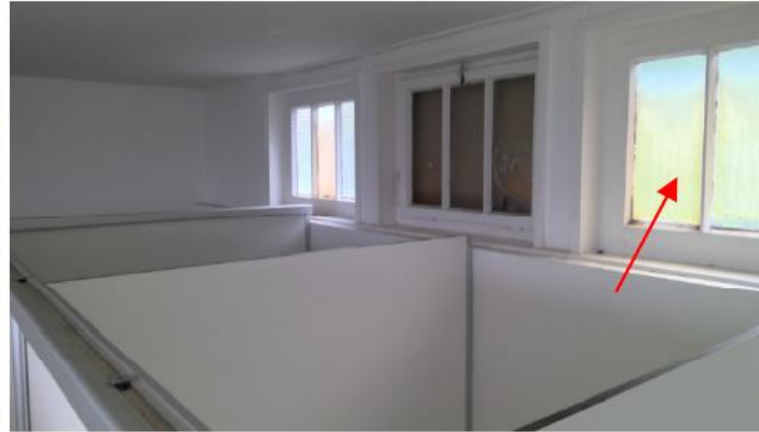
Alle Bauteile abgängig: Außentüren und -fenster, Mauerwerk und Fachwerk durchfeuchtet

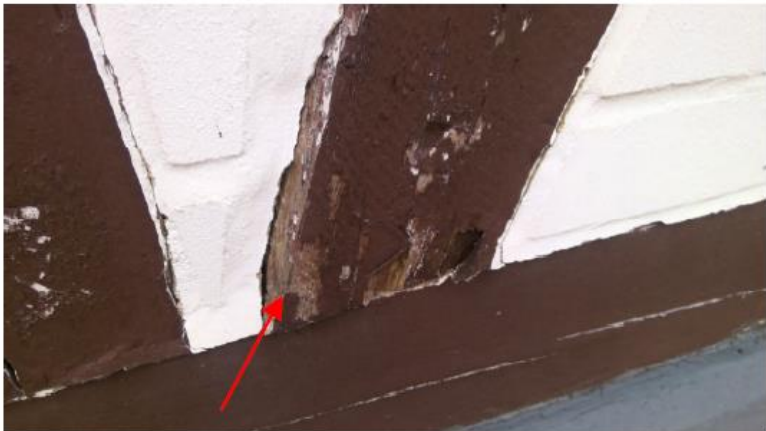
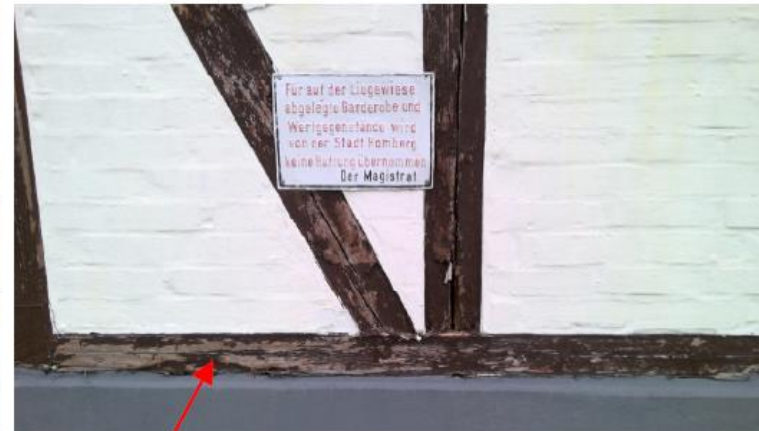
Fachwerk durchnässt und faul, Oberflächen wurden versiegelt

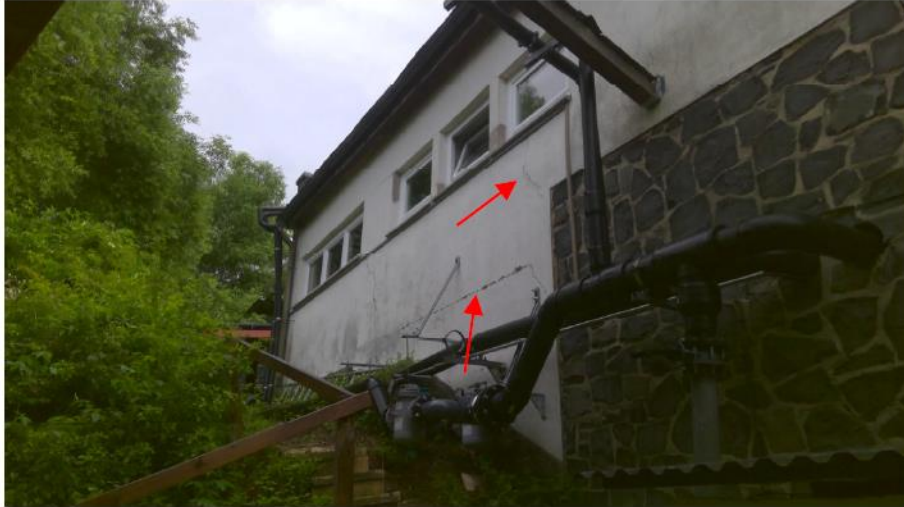
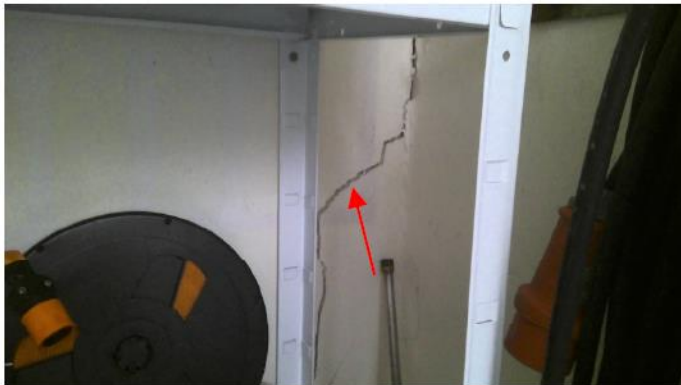
Schwimmmeisteraufsicht mit starken Setzungsrissen außen

Und innen

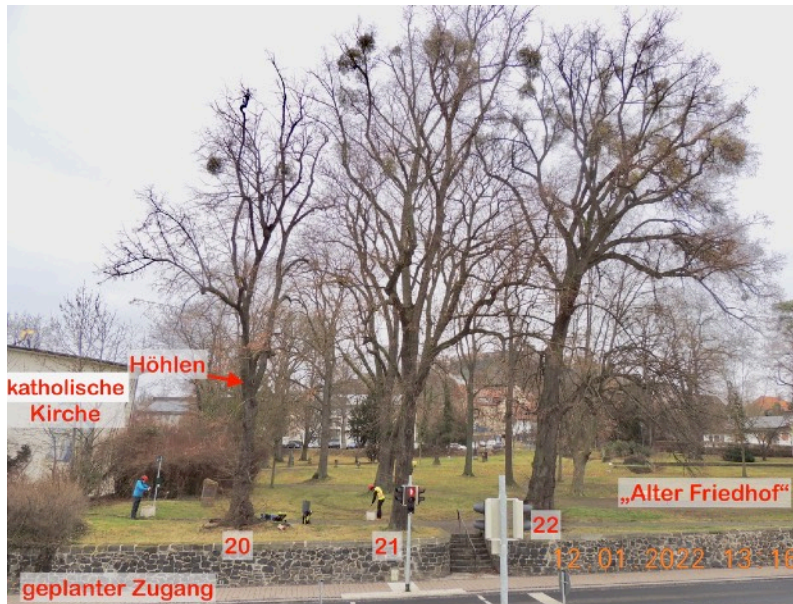
Bild 1: Lindengruppe an dem geplanten Südwest-Zugang zum Stadtpark „Alter Friedhof“ mit dem Linden 20 bis 22.

Während die Linde Nr. 20 in der Krone deutlich zurückstirbt und erhebliche Schäden im Stammfußbereich und an den exponierten Wurzeln zeigt, sind die beiden Linden neben der Treppe trotz Mistelbefall deutlich vitaler. Die eingehende Untersuchung der Linde Nr. 20 hat ergeben, dass alle größeren Wurzeln stärkere Fäulen aufweisen und zum Teil hohl sind. Damit ist die Standsicherheit zumindest bedenklich. Der Stamm ist hohl und an der Basis nach Norden offen, so dass es möglich war, mit dem Endoskop auch den unteren Bereich des Stammes einzusehen.

Die Untersuchungen des Stammes mit Schonhammer und Hörrohr hat ergeben, dass nur noch eine geringe Restwandstärke vorhanden ist. Damit ist auch die Bruchsicherheit des

Gleichzeitig ist zu berücksichtigen, dass die Verkehrssicherheit des Baumes bedenklich ist. Sollte eine zeitnahe Fällung nicht möglich sein, ist die Bruchssicherheit des Baumes zu untersuchen.

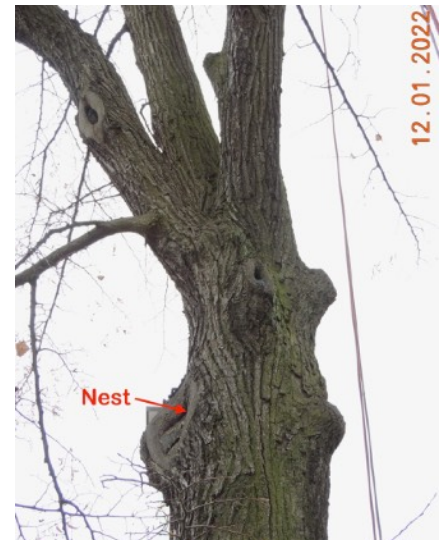
Bild 3: Stammkopf der Linde mit 4 Höhlen. Die Höhle mit dem Nest ist gekennzeichnet.
Foto: Funck 12.01.2022

In der untersten Höhlung wurde ein geschlossenes Nest aus Grashalmen und frischem Moos mit einer sauberen runden Öffnung gefunden. Dies könnte das Nest eines Zaunkönigs aber auch einer Haselmaus sein. Gartenschläfer sind in dieser Region nicht bekannt und Siebenschläfer bauen in der Regel nicht so ordentliche Nester. Ob das Nest aktuell von einer Haselmaus als Winterquartier genutzt wird, konnte nicht festgestellt werden ohne die Winterruhe zu stören. Dies ist aber eher unwahrscheinlich, da Bilche in der Regel Winterquartiere in Bodennähe und möglichst frostfrei bevorzugen.

Überprüfung des Nestes in Absprache mit der Naturschutzbehörde und gegebenenfalls Überprüfung der Bruchsicherheit.

Grundsätzlich besteht die Möglichkeit den Baum auch im Sommer zu fällen, wenn das Winterquartier verlassen wurde. Die potentiellen Quartier-Höhlen können mit einem Einbahn-Verschluss so verdeckt werden, dass sie nicht mehr neu besiedelt werden können, die Haselmaus die Höhle aber noch unbeschadet verlassen kann.
