**LUFTBILDAUSWERTUNG ZUR
ÜBERPRÜFUNG DES VERDACHTS
AUF KAMPFMITTELBELASTUNG
VON BAUGRUNDFLÄCHEN
IN ANLEHNUNG AN DIE
ARBEITSHILFEN KAMPFMITTELRÄUMUNG 2014
(AH KMR)**

Gutachten der UXO PRO Consult vom 03.07.2018

Projekt:
65451 Kelsterbach,
Südliche Ringstraße,
Baufeld
211806121340

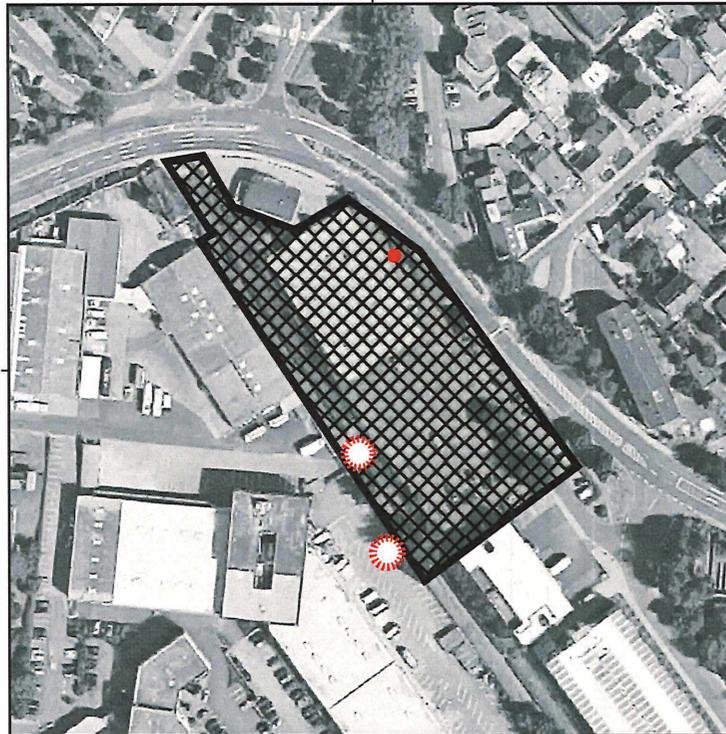
ANHANG 2: GRAPHISCHE DARSTELLUNG DER ERGEBNISSE DER LUFTBILDAUSWERTUNG IN HEUTIGER UMWELTSITUATION

Im Erkundungsgebiet und dessen Nahbereich sind Sprengtrichter und mögliche Blindgänger-Einschläge zu verzeichnen.

Die Luftbildauswertung hat den Verdacht der Kontamination des Erkundungsgebietes mit Kampfmitteln bestätigt. Erfahrungsgemäß gelangten 8 - 18 % aller im Zweiten Weltkrieg abgeworfenen Sprengbomben nicht zur Explosion. Folglich muss davon ausgegangen werden, dass, aufgrund oben genannter Befunde und unter Berücksichtigung des behördlich genutzten 50 Meter-Radius, im Erkundungsgebiet (=KVF) noch Sprengbomben-Blindgänger oder andere Kampfmittel vorhanden sind.

Das Erkundungsgebiet ist
möglicherweise mit
Kampfmitteln belastet!

Für das gesamte Erkundungsgebiet empfehlen wir eine nähere technische Untersuchung durch einen Kampfmittelbeseitigungs- oder -räumdienst des Bundeslandes oder ein privates Fachunternehmen (Kampfmittelsondierung). Dieses muss über eine Zulassung nach § 7 SprengG und geschultes Personal (Befähigungsschein nach § 20 SprengG) verfügen. Wir empfehlen dringend, vor einer weiterführenden technischen Untersuchung im Bereich des Erkundungsgebiets keine Eingriffe in den Untergrund vorzunehmen.

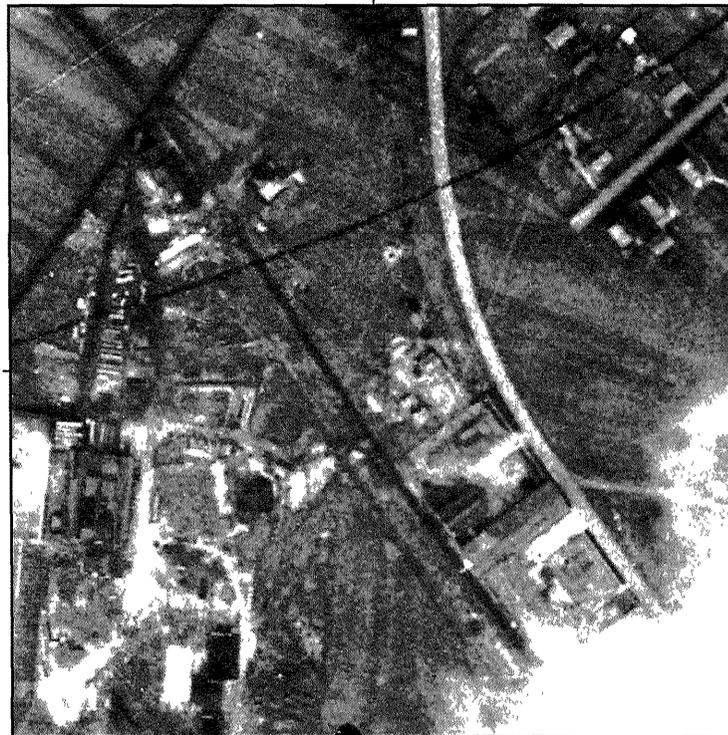
ANHANG 3: ERKUNDUNGSGEBIET AUF EINEM HISTORISCHEN LUFTBILDAUSSCHNITT

Aufnahmedatum des Luftbilds: 09.03.1945. Die Maßstabsangabe ist ein Näherungswert.
