Projekt 161.549.01

Projekt **Bürgerhaus Falkenstein**
1. Bericht **Schadstoff-Gutachten**

Das 1973 errichtete Bürgerhaus befindet sich im Stadtteil Falkenstein der Stadt Königstein im Taunus, Scharderhohlweg 1.

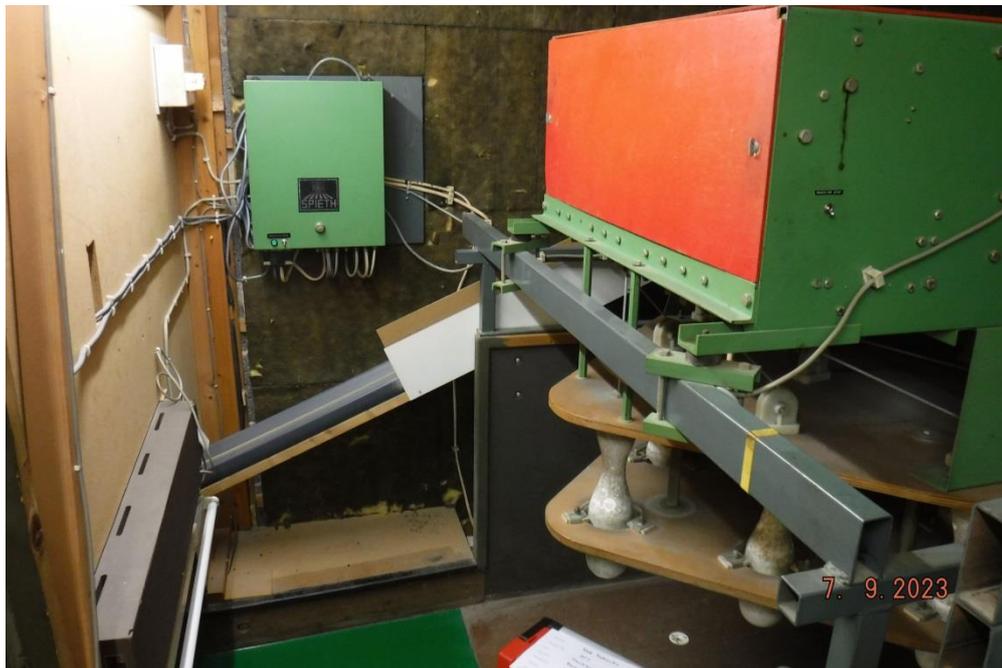
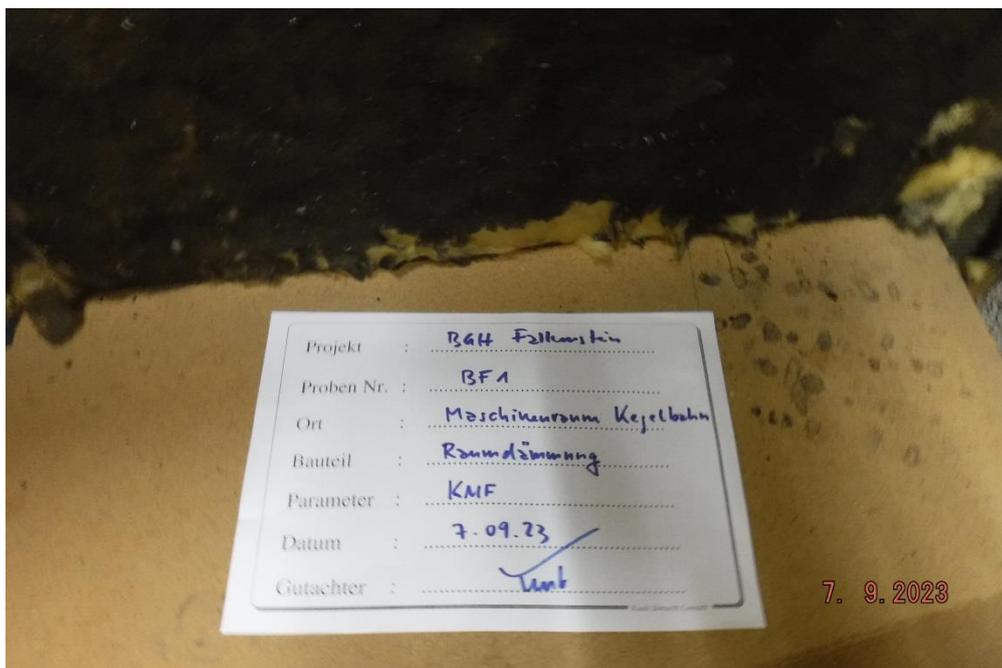
Foto-Dokumentation Probenahme-Punkt BF 1

Probe	Geschoss / Lage	Baustoff	Parameter	Befund
BF 1	KG / Maschinenraum Kegelbahn	KMF-Dämmung Maschinenraum	KI	21,8
BF 2	KG / Maschinenraum Kegelbahn	KMF-Dämmung abgehängte Decke	KI	21,8
BF 3	KG / Kegelbahn	KMF-Dämmung Wand	KI	21,6
BF 4	KG / Lüftungsraum Kegelbahn	KMF-Isolierung abgehängte Decke	KI	19,9
BF 5	KG / Lüftungsraum Turnhalle	KMF-Isolierung Heizungsrohr	KI	21,8
BF 6	Dach / Außenverkleidung	AZ-Verkleidung (hell)	Asbest	Negativ
BF 7	Dach / Außenverkleidung	AZ-Schindel (dunkel)	Asbest	Negativ
BF 8	Dach / Eindeckung	Dacheindeckung Dachbahn	Asbest	Negativ
BF 9	Dach / Eindeckung	Dacheindeckung Dachbahn	PAK	n.b.
BF 10	Außenbereich / Ecke Wohnung	Dehnfuge Waschbetonplatten	PCB	1900 mg/kg
BF 11	EG / Gaststätte	KMF-Isolierung abgehängte Decke	KI	-3,1

Die bei der Untersuchung des Gebäudes mit den Baustoffproben BF 1 bis 5 und BF 11 stichprobenhaft ermittelten Kanzerogenitätsindices $KI < 30$ belegen, dass es sich bei den im Bürgerhaus Falkenstein eingesetzten KMF-Produkten um sogenannte alte KMF-Produkte mit krebserzeugendem (kanzerogenem) Potenzial handelt.

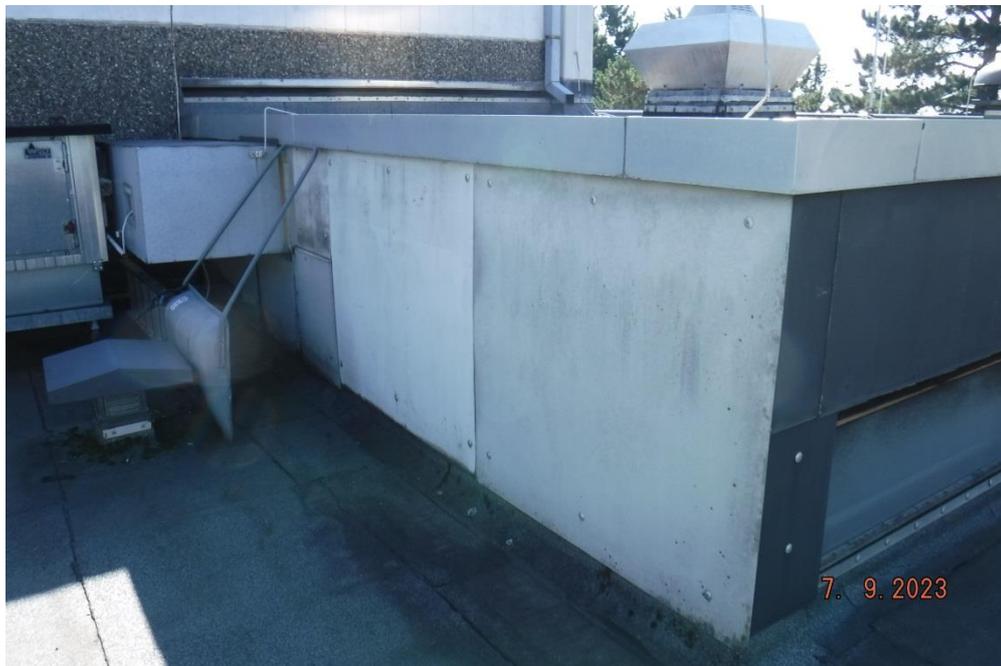
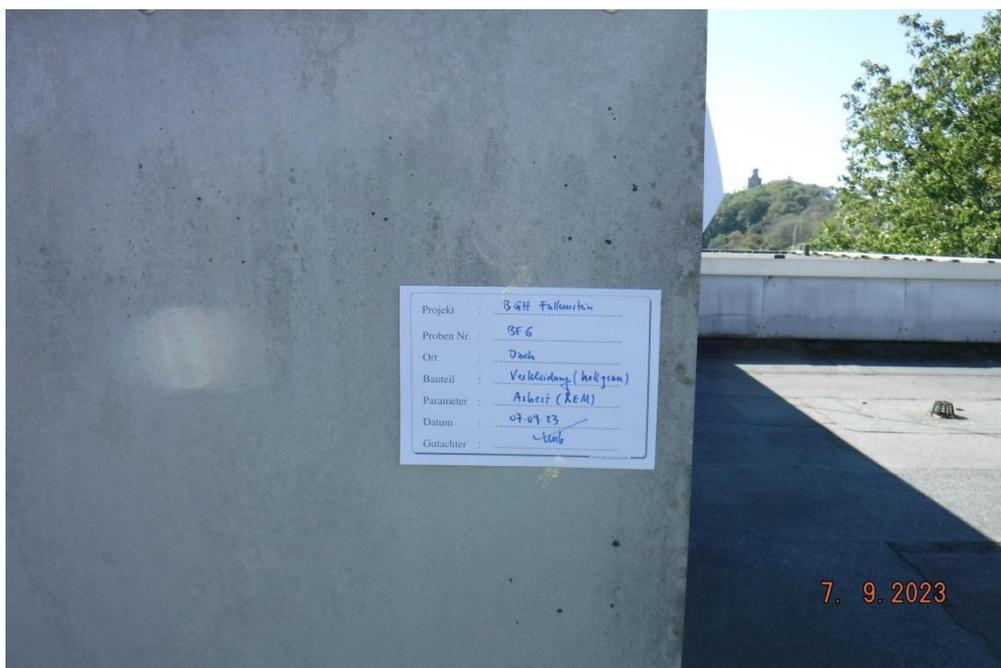
Foto-Dokumentation Probenahme-Punkt BF 6

Im Rahmen der Gebäude-Begutachtung konnte bei keiner der entnommenen, unten aufgeführten Material-Proben Asbest nachgewiesen werden.

Probe BF 6 : Außenverkleidung Dach (hell)

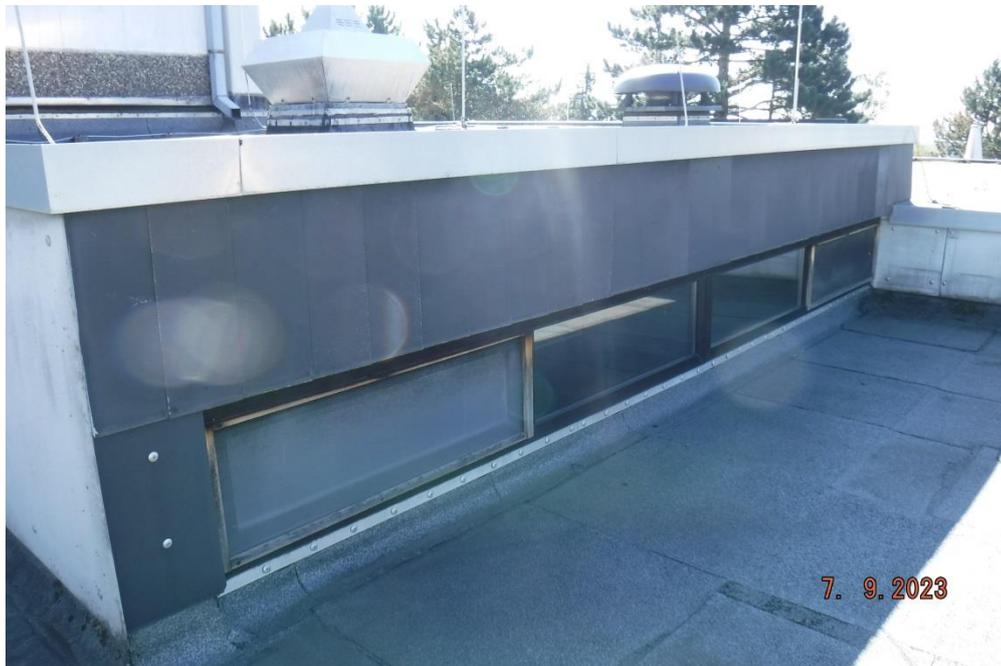
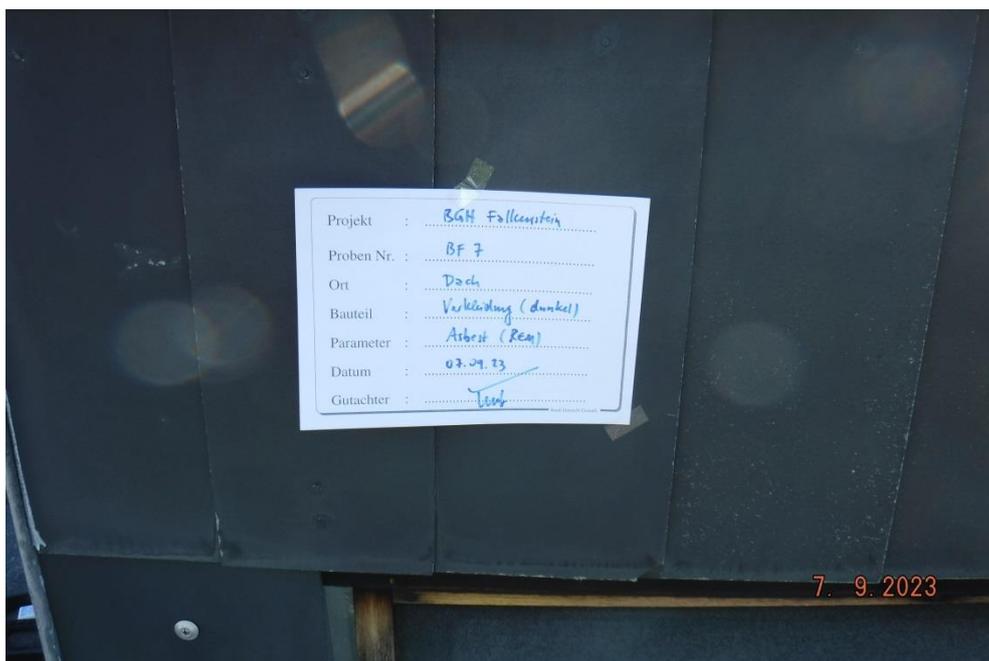
Foto-Dokumentation Probenahme-Punkt BF 7

Probe BF 7: Außenverkleidung Dach (dunkel)

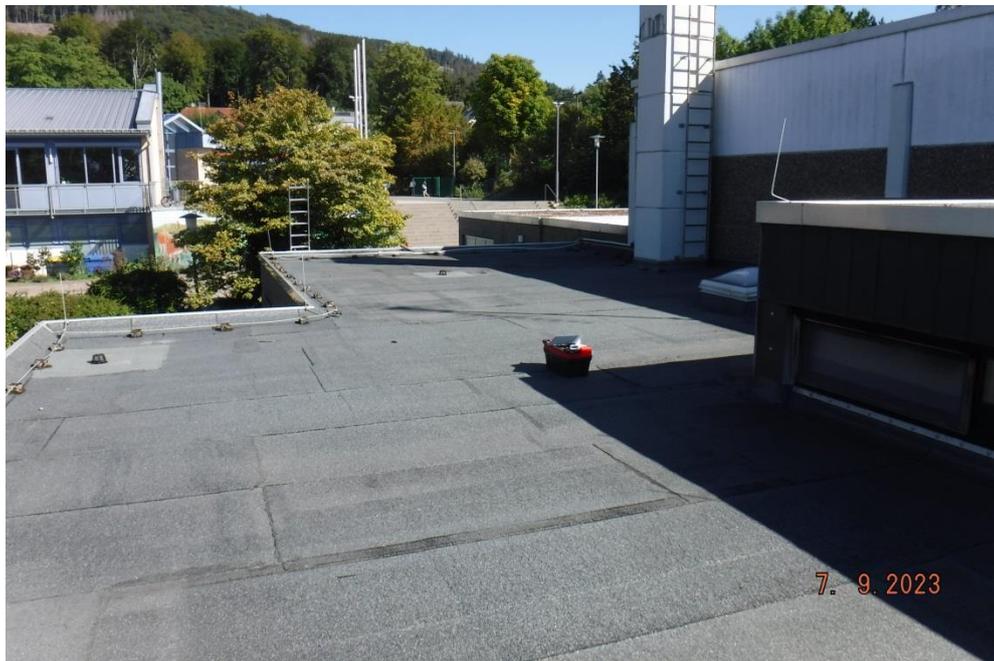
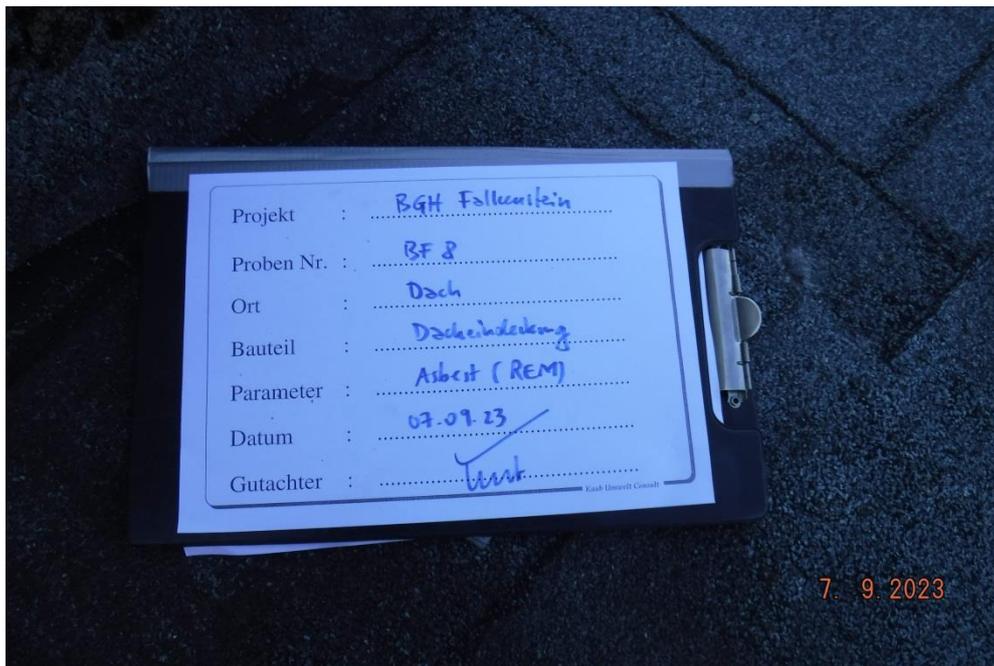
Foto-Dokumentation Probenahme-Punkt BF 8

Probe BF 8: Dacheindeckung

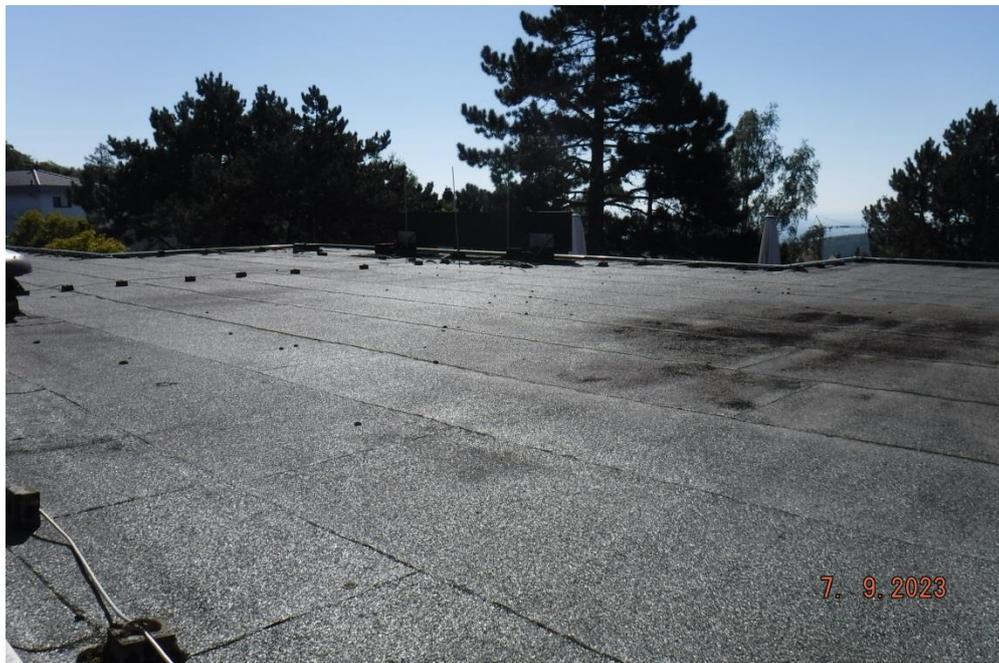
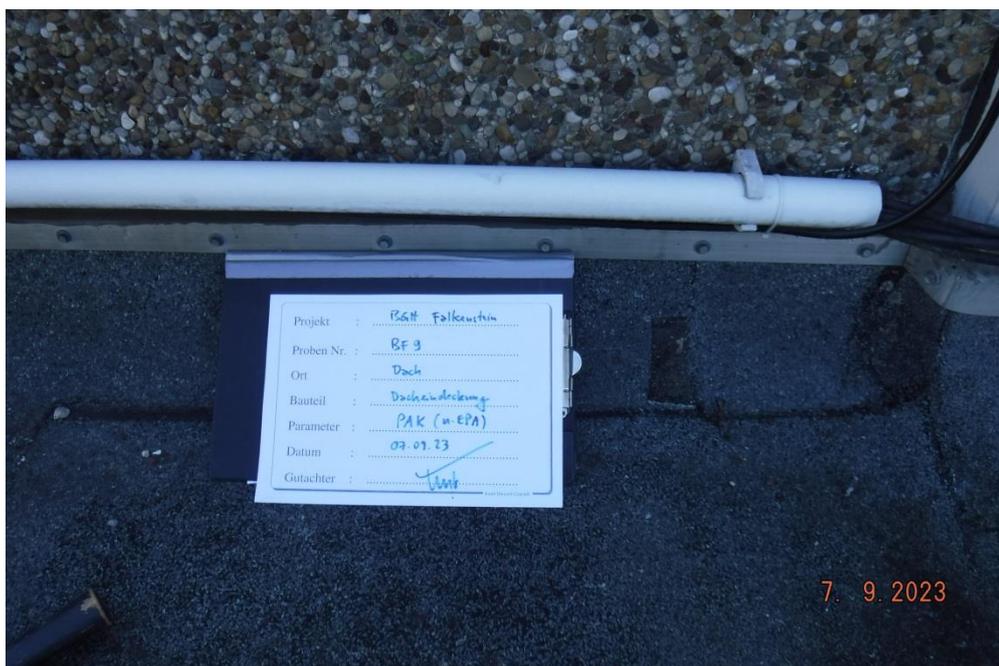
Foto-Dokumentation Probenahme-Punkt BF 9

Die Analytik der Dacheindeckung (Probe BF 9) zeigt, dass alle 16 Einzel-PAK unter der jeweiligen parameterspezifischen Nachweisgrenze liegen, so dass kein PAK-Summenwert angegeben werden kann (Befund: "nicht bestimmbar").

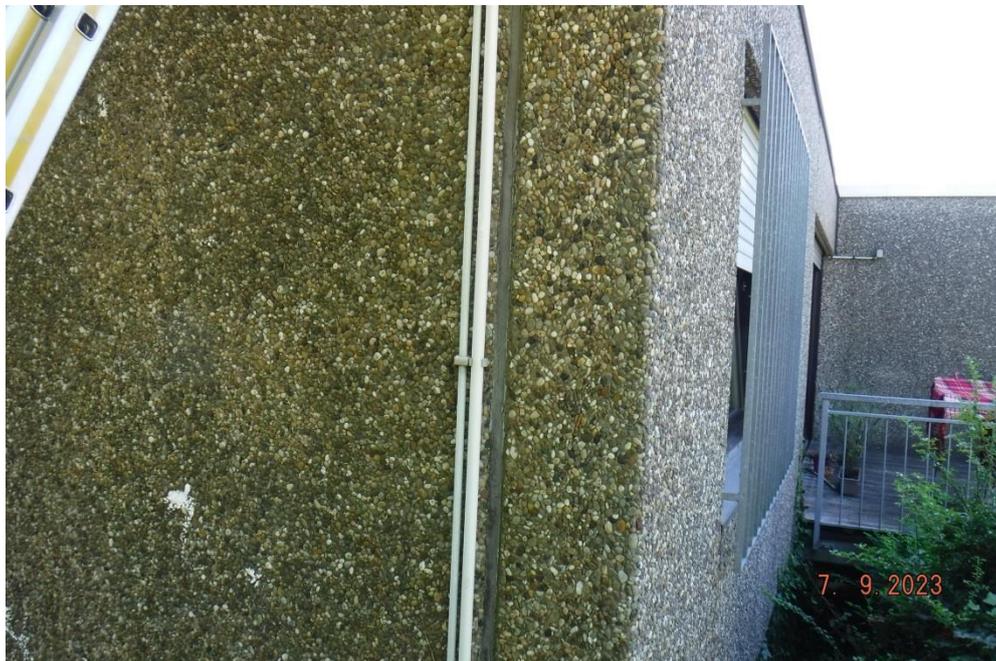
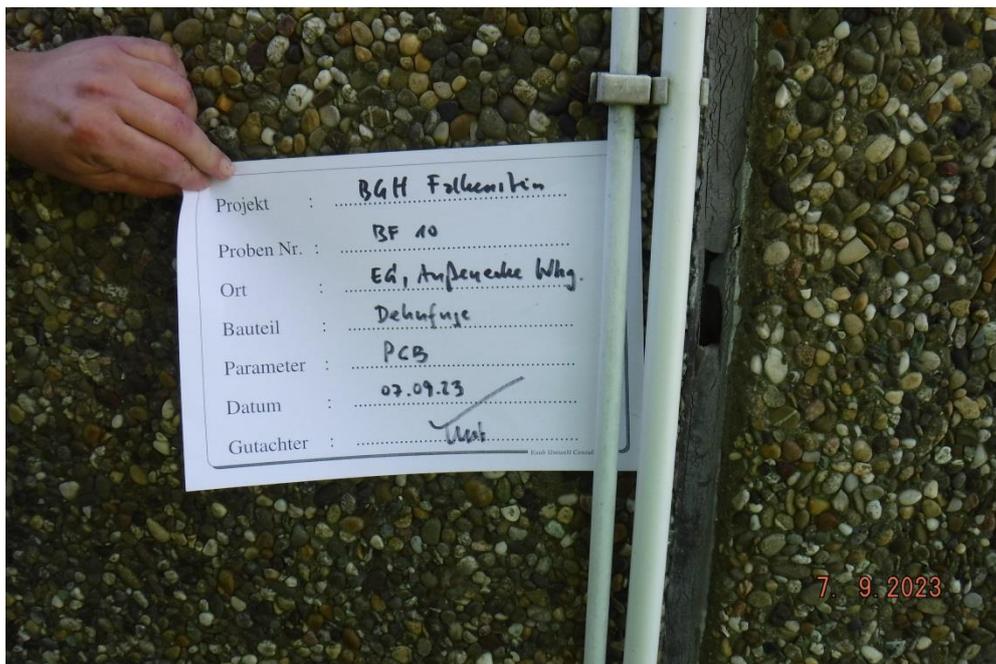
Foto-Dokumentation Probenahme-Punkt BF 10

Im Rahmen der Gebäude-Untersuchung wurden Dehnfugen unterschiedlichen Alters festgestellt. Bei einer exemplarisch untersuchten, augenscheinlich alten Dehnfuge im Außenbereich (Probe BF 10) wurde mit 1900 mg / kg ein sehr hoher PCB-Gehalt ermittelt.

Der Gutachter empfiehlt o.g. Schadstoffe im Rahmen einer den normalen Bauarbeiten vorgeschalteten Schadstoff-Sanierung unter Beachtung der einschlägigen Bestimmungen des Arbeitsschutz- und Abfallrechts zu sanieren und die Entsorgung aller bei der Baumaßnahme anfallenden Bauabfälle detailliert zu dokumentieren.

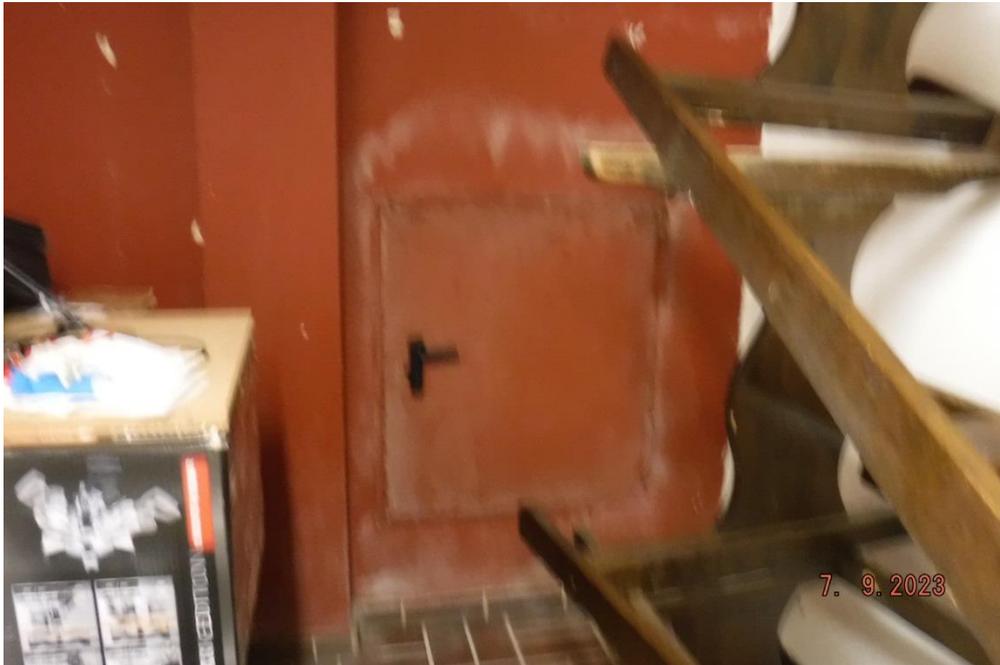
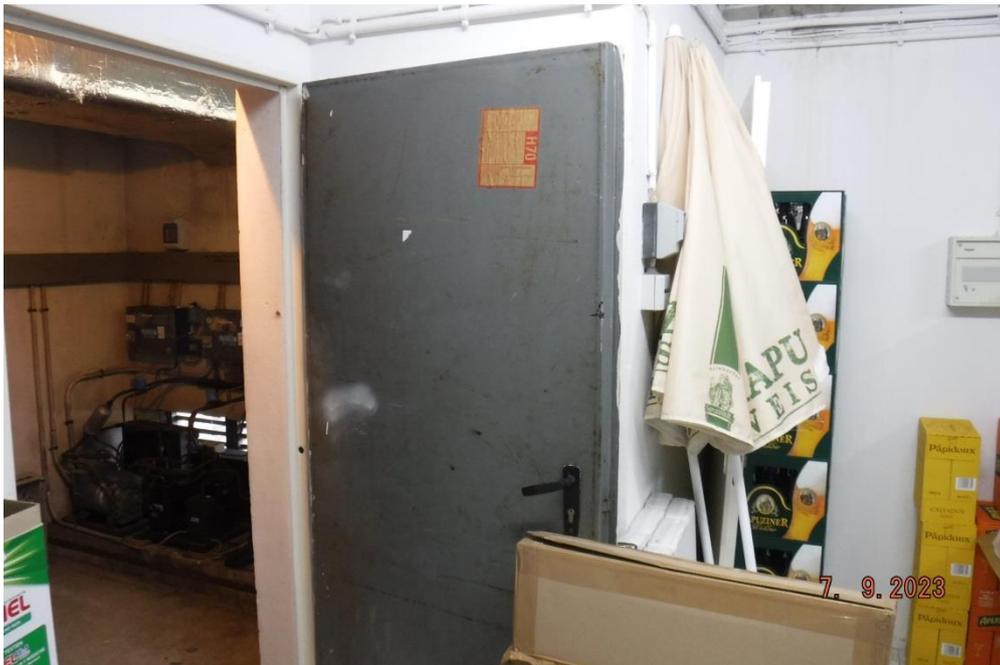
Foto-Dokumentation Brandschutztüren KG

Bis Ende der 1980-er Jahre wurde in Brandschutztüren Asbest verbaut. Im Rahmen der Gebäude-Begutachtung konnten im Keller des Bürgerhauses sechs alte Brandschutztüren unterschiedlicher Hersteller (siehe Foto-Dokumentation Anlage 4) festgestellt werden.

Aus gutachterlicher Sicht ist hierbei davon auszugehen, dass es sich bei diesen Brandschutztüren um Bestandstüren handelt, die Asbest enthalten.

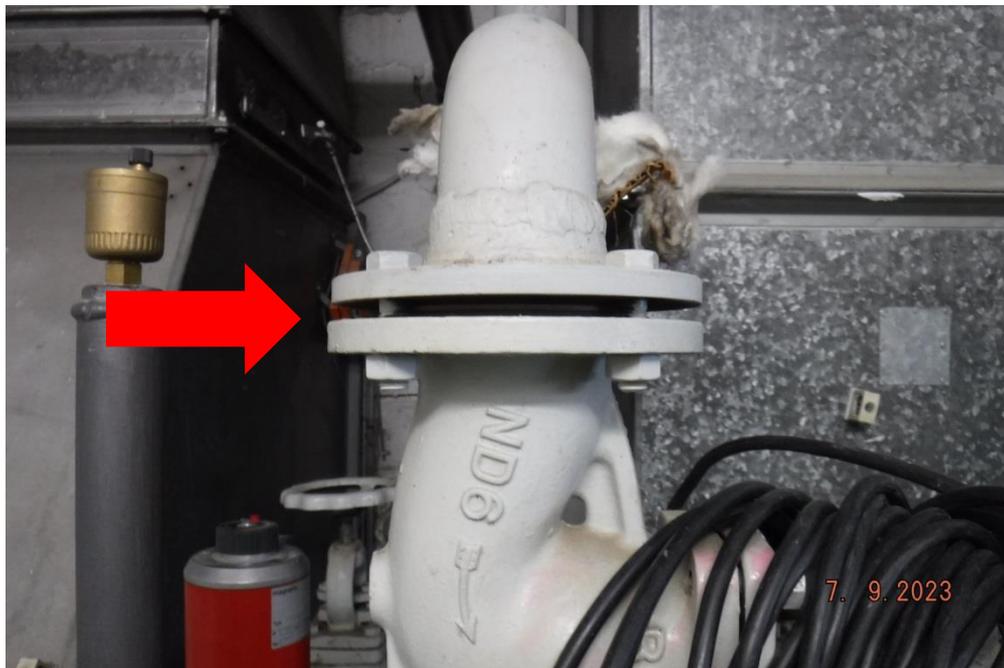
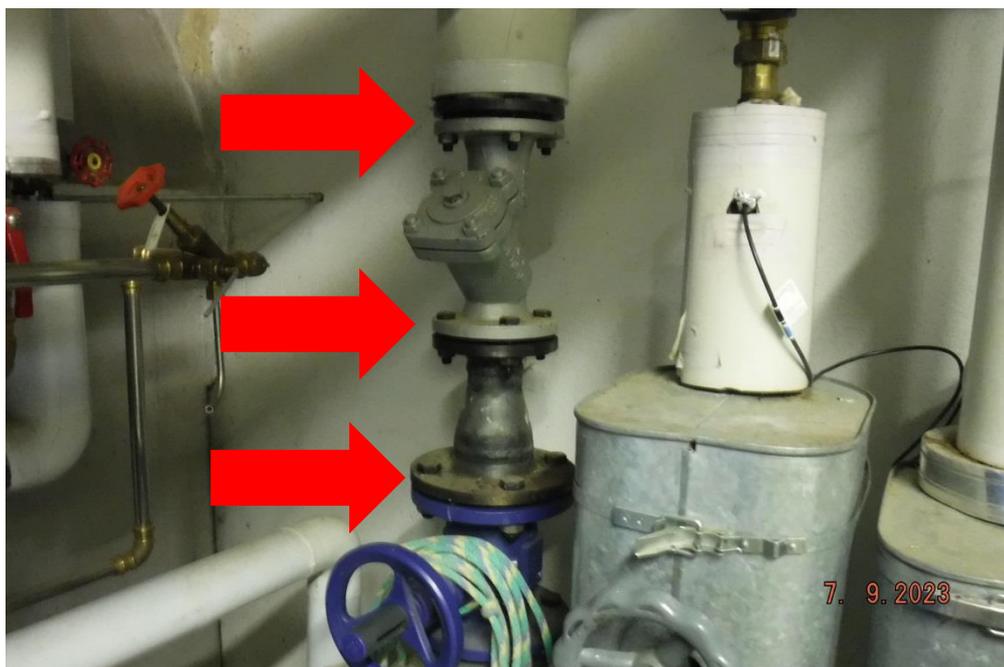
Foto-Dokumentation Dichtungen KG

Aus gutachterlicher Sicht ist aufgrund des Gebäudealters sowie des visuell-sensorischen Befundes davon auszugehen, dass die Dichtungen der im Bürgerhaus verbauten Heizungsrohre / Armaturen asbesthaltig sind. Beispiele hierfür siehe Foto-Dokumentation Anlage 4.4.
