Bürgerhaus Königstein – Falkenstein

- Gegenüberstellung Sanierung und Neubau -

Stand: 06.10.2023

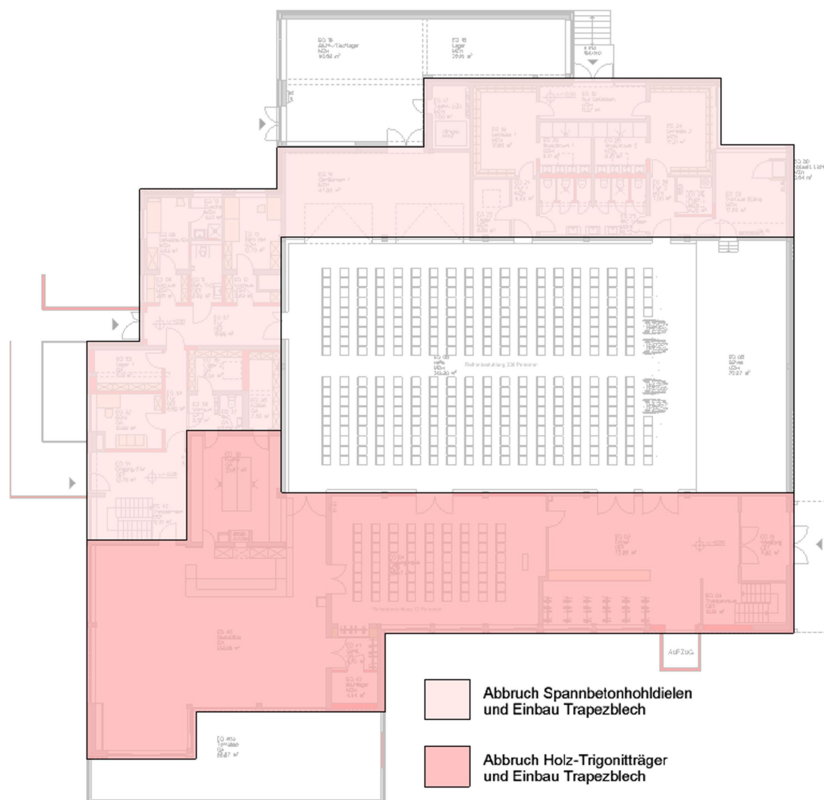
Sämtliche Dächer (bis auf das Hallendach und die Erweiterung der zwei Geräteräume an der Nordseite) sind für die Aufnahme der Lasten aus einer Sanierung (Wärmedämmung, Anrechnung der Schneelasten) nicht ausreichend dimensioniert (ca. 70% der Dachfläche). Dies betrifft auch die Unterzüge. Eine statische Ertüchtigung der vorhandenen Spannbetonhohldielen bzw. Holz-Trigonitträger ist nicht möglich. Dies betrifft die rot markierten Bereiche:

Dies entspricht im Wesentlichen auch den Ergebnissen der statischen Untersuchung der S2-Ingenieure vom 21.11.2018.

Die rot markierten Deckenfelder der Spannbetonhohldielen bzw. der Holz-Trigonitträger werden abschnittsweise ausgebaut. Auf die vorhandenen verbleibenden Unterzüge und Wände werden dann Trapezbleche als neue Deckenkonstruktion aufgelegt. Die Unterzüge werden durch Kohlefaserlamellen statisch ertüchtigt (zusätzlich Brandschutzbekleidung).

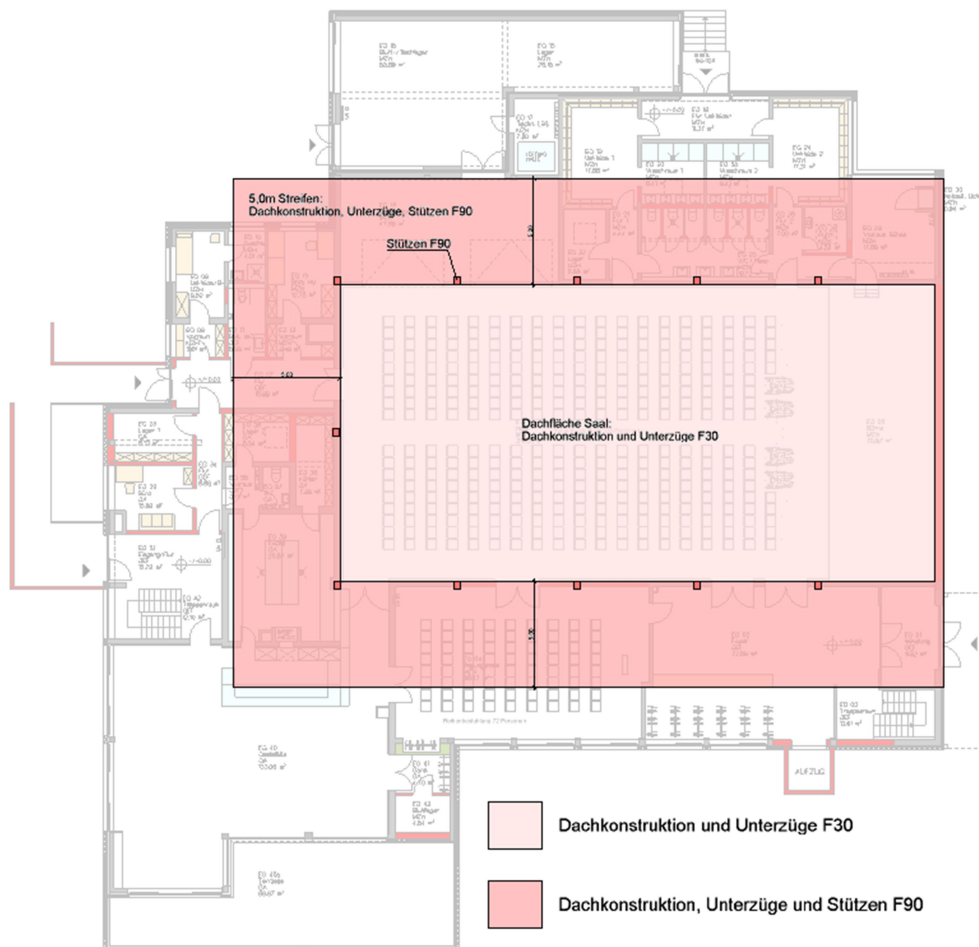
Das Gebäude weist gravierende Mängel im baulichen Brandschutz auf. Es fehlen bauliche Rettungswege, sowie Abtrennungen in einzelne Brandabschnitte. Die TGA wurde ohne Abschottungen verlegt. Die Konstruktion erfüllt die notwendigen Anforderungen nicht.

Aufgrund der Nutzung des Saales als Versammlungsstätte muss die tragende Konstruktion des Saales feuerhemmend (F30) ausgeführt werden. Weiterhin muss in einem 5,0m breiten Bereich umlaufend um den Saal die Dachfläche, sowie die tragende Konstruktion des Daches feuerbeständig (F90) ausgeführt werden:

Aus Sicht der Brandschutzsachverständigen stellt das Gebäude im derzeitigen Zustand ein Risiko für die Nutzer dar. Von einer weiteren Nutzung als Versammlungsstätte rät sie im jetzigen Zustand ab.

Dies macht es erforderlich, die neue Trapezblechdachkonstruktion auf einer Fläche von ca. 410qm F90 zu bekleiden. Weiterhin müssen Unterzüge, Wände und Stützen als Deckenaufleger ebenfalls die Anforderung F90 erfüllen. Der Einbau einer massiven Deckenkonstruktion (Stahlbeton) ist aufgrund der geringen Tragfähigkeit der verbleibenden Unterzüge und Stützen nicht möglich.
