Burgruine Königstein im Taunus

HAZ Beratende Ingenieure für das Bauwesen GmbH

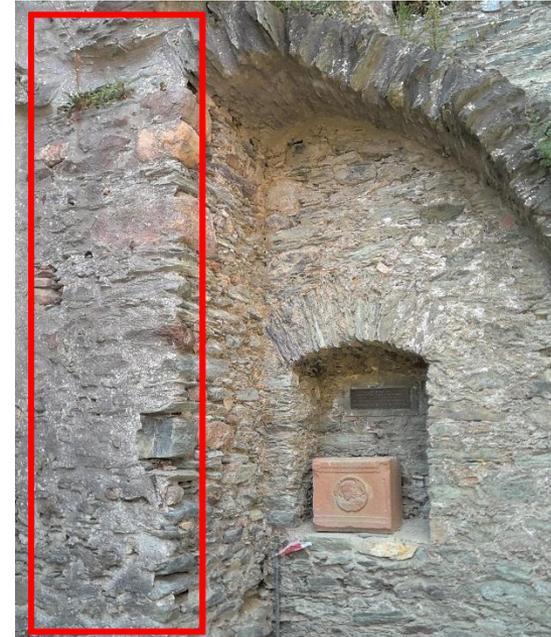
Flächiger Spritzmörtel (Speisegewölbe)

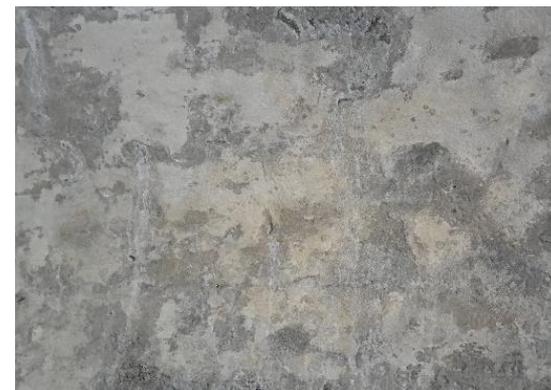
Mörtel Dunkler Bogen

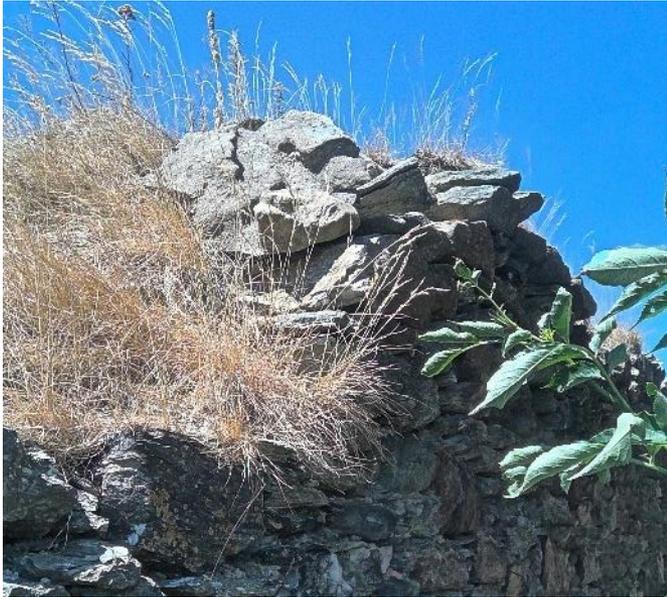
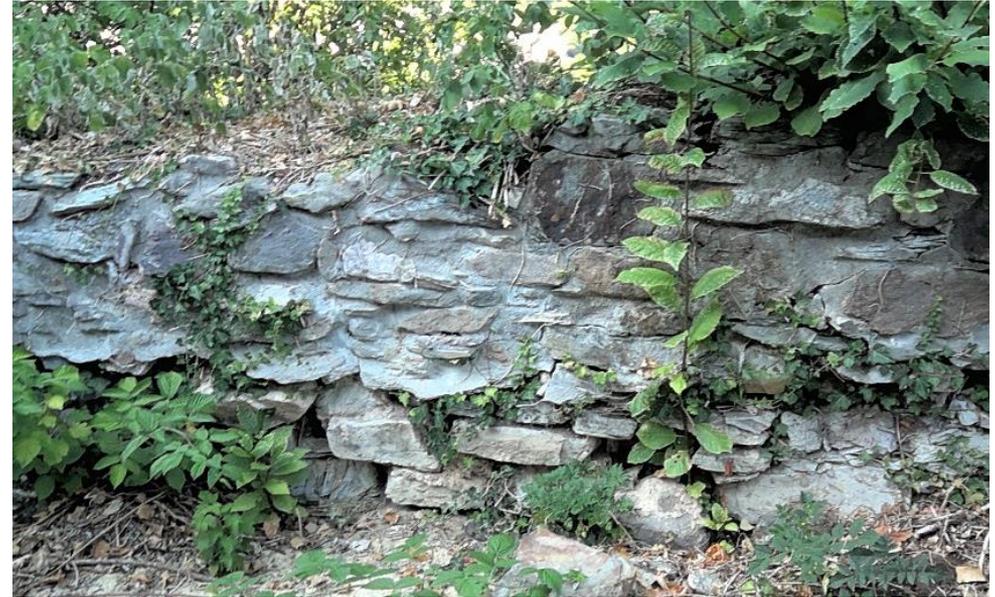
- horizontal bzw. flach geneigt, pulldachförmig, ruinöser Charakter
- Durchwurzelt und entfestigt
- Hoher Fugenanteil
- Beeinträchtigte Wasserführung

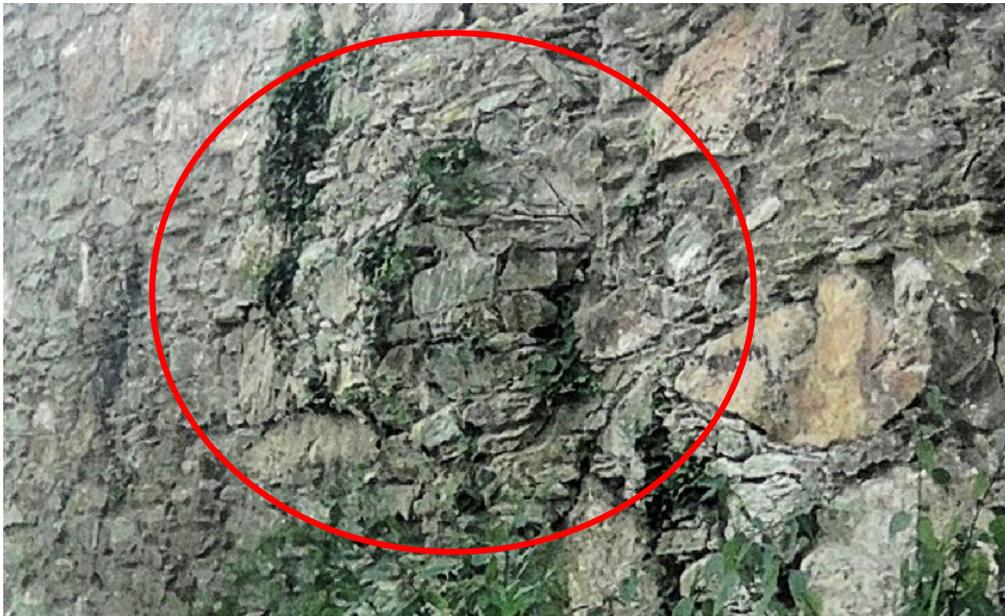
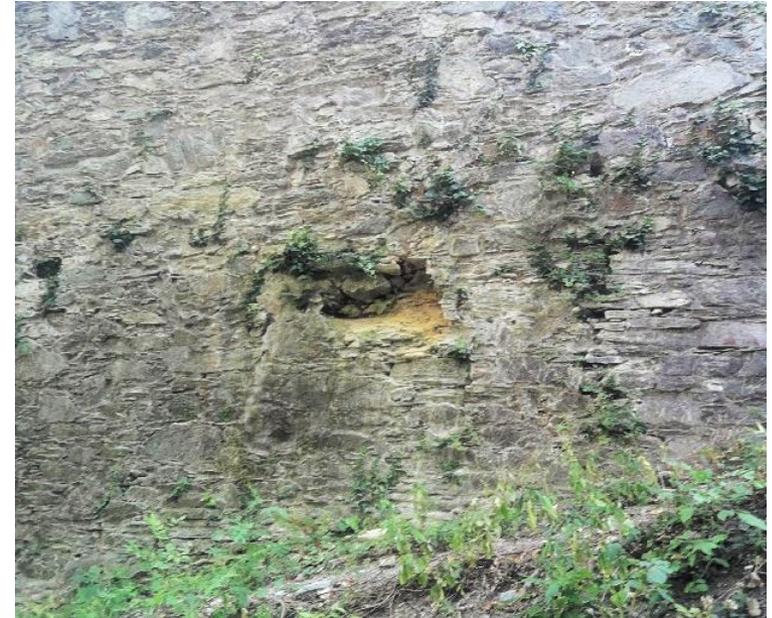
Feuchtigkeitseintrag
in das Bauteil

Schädigung
Mauerwerksgefüge

Beeinträchtigung
innere und äußere Standsicherheit

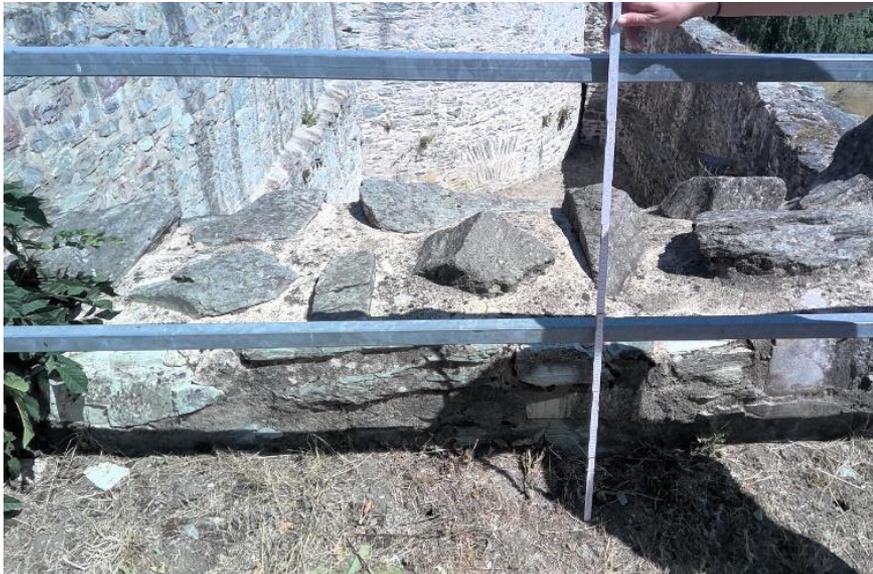
Überkletterbarkeit unzureichende Geländerfüllung (Bauteil H.5)

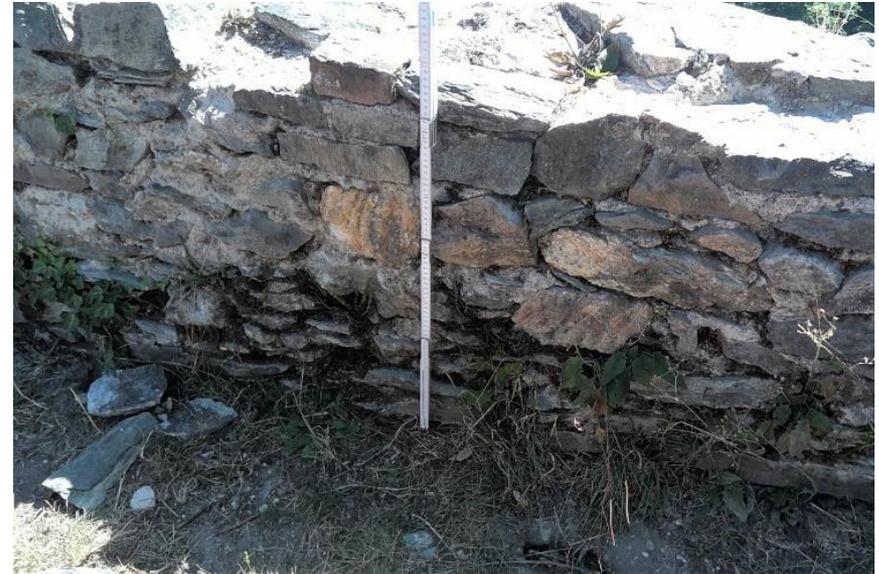
Überkletterbarkeit, unzureichende Brüstungshöhe (BRH = 70 cm) (Bauteil H.1)

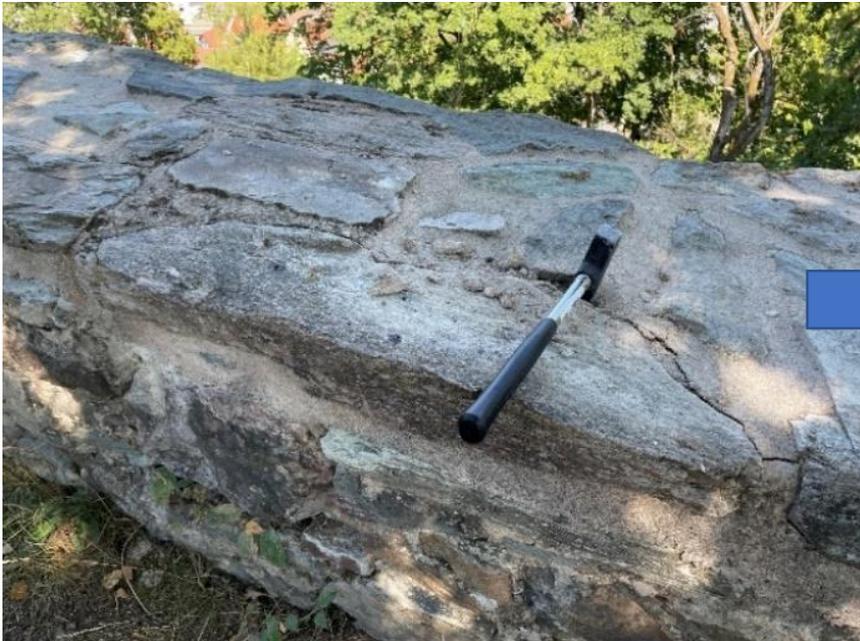
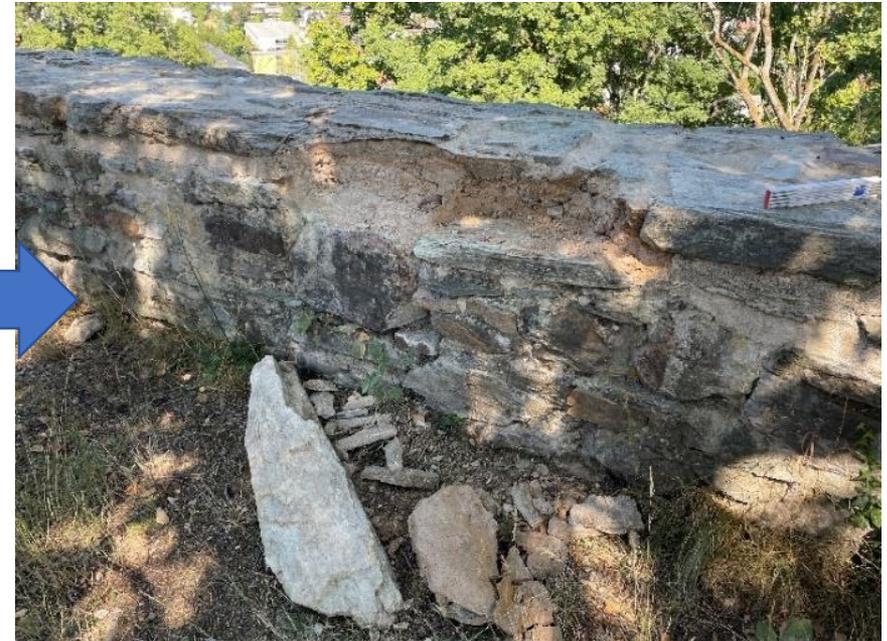
entfestigte Steine an Mauerkrone links vor Eingriff, rechts Ausbruch nach Eingriff (Bauteil G.1)

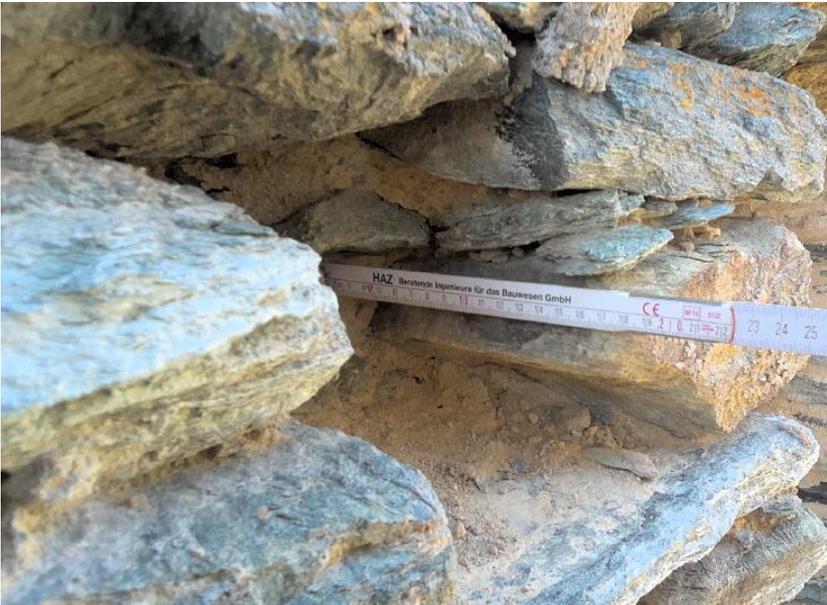
Fehlstellen und entfestigte Steine aufgrund zurückgewitterter bzw. fehlender Verfugung (Bauteil J.4)

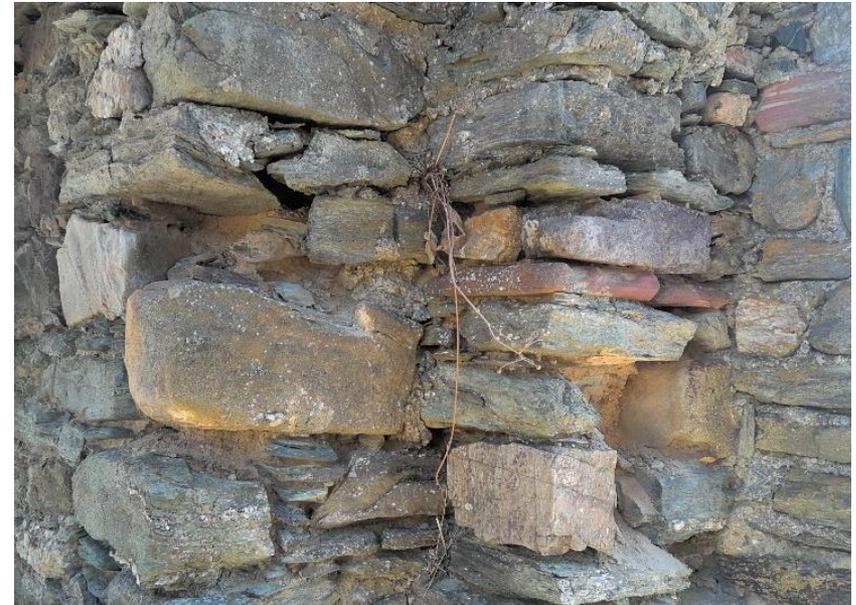
entfestigtes Mauerwerk aufgrund zurückgewitterter bzw. fehlender Verfugung (Bauteil J.4)

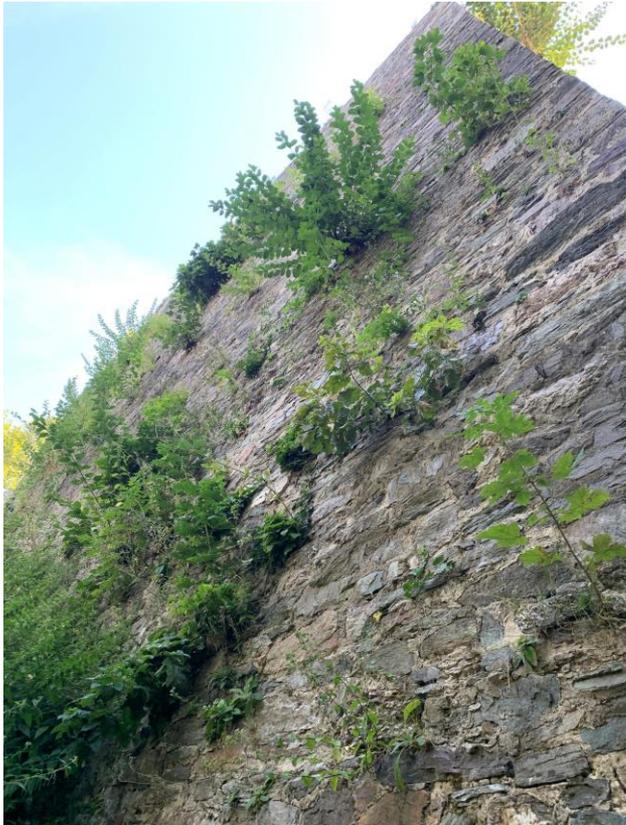
großflächig durchholzender Bewuchs (Bauteil B.4)

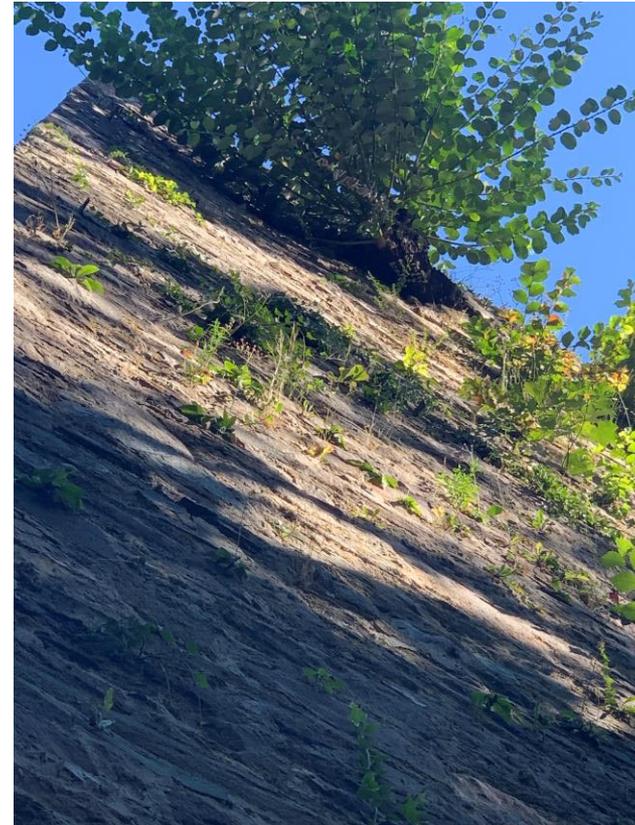
Wurzelstock $D = \text{ca. } 1,00 \text{ m}$, Ausbauchung (Bauteil B.3)

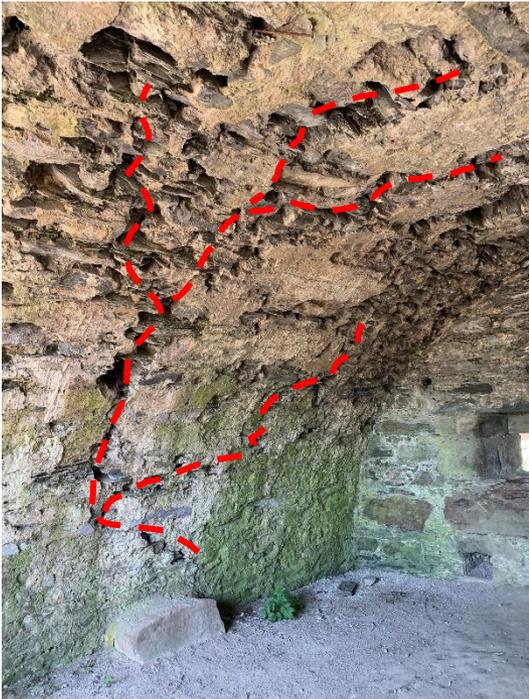
Gewölbe mit deutlichen Rissen und Fehlstellen (Bauteil 21)

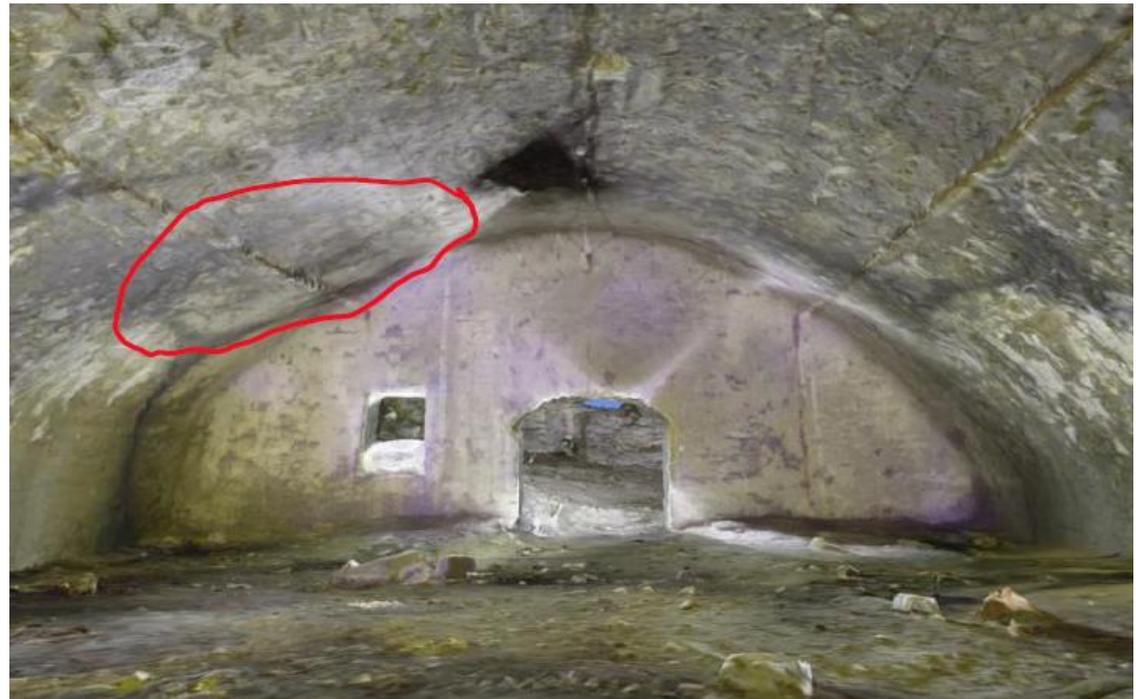
Verformung des Gewölbes (Auszug 3D-Modell – Bauteil 3.1)

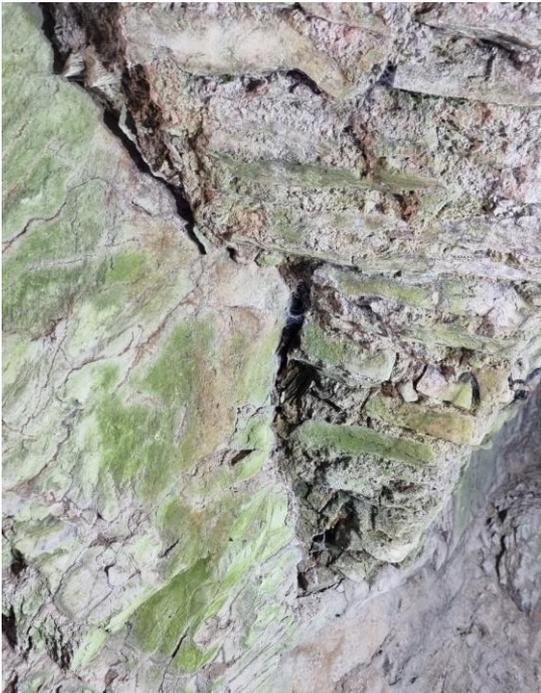
Riss am Bogenaufleger (Bauteil 12)

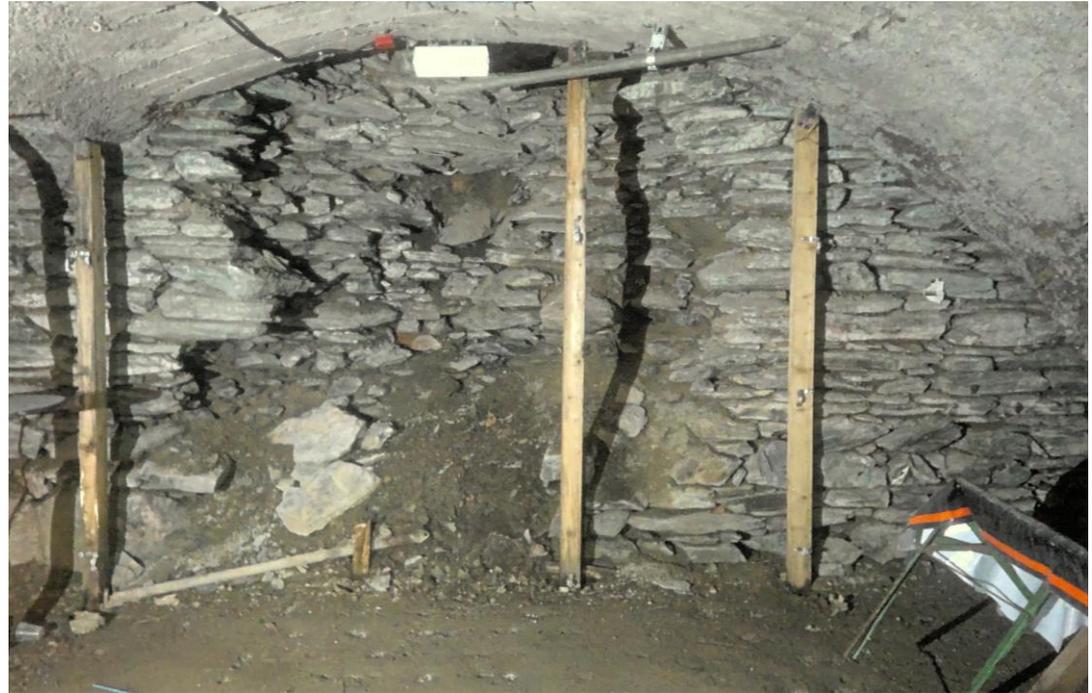
Einsturzstelle Schildwand (Bauteil 16)

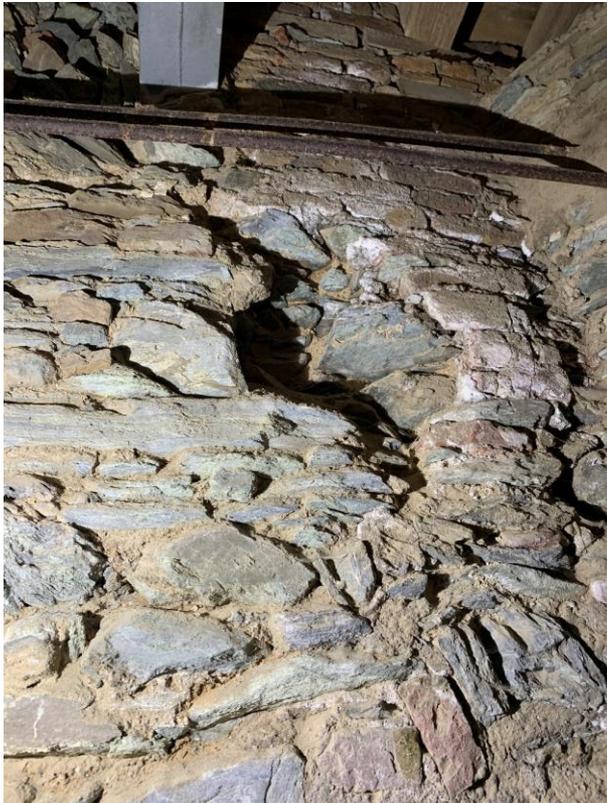
Ausbauchung / Ausbruchstelle (Bauteil 19)

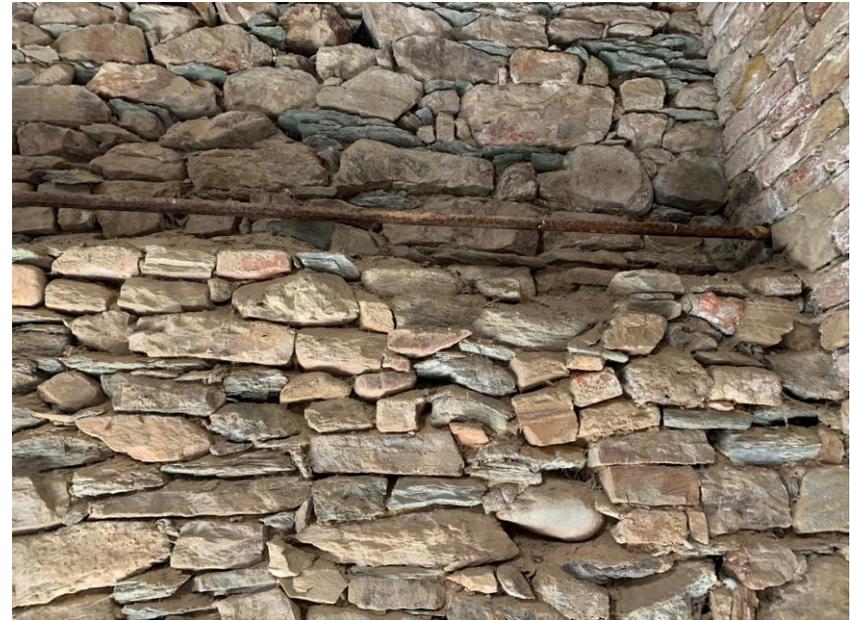
entfestigtes Mauerwerk aufgrund fehlender Verfugung
(Bauteil 19)

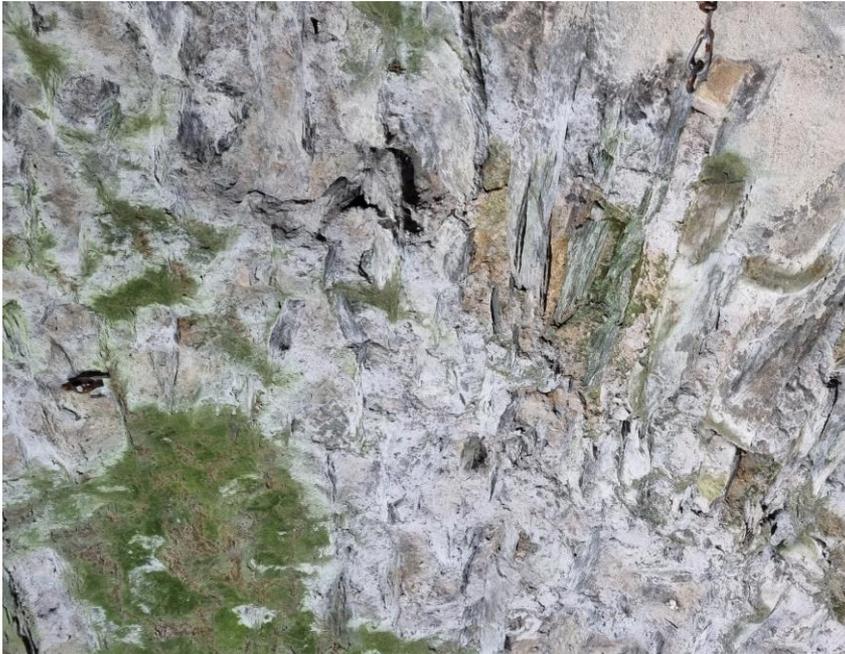
Aussinterungen und Grünbelag (Bauteil 12)

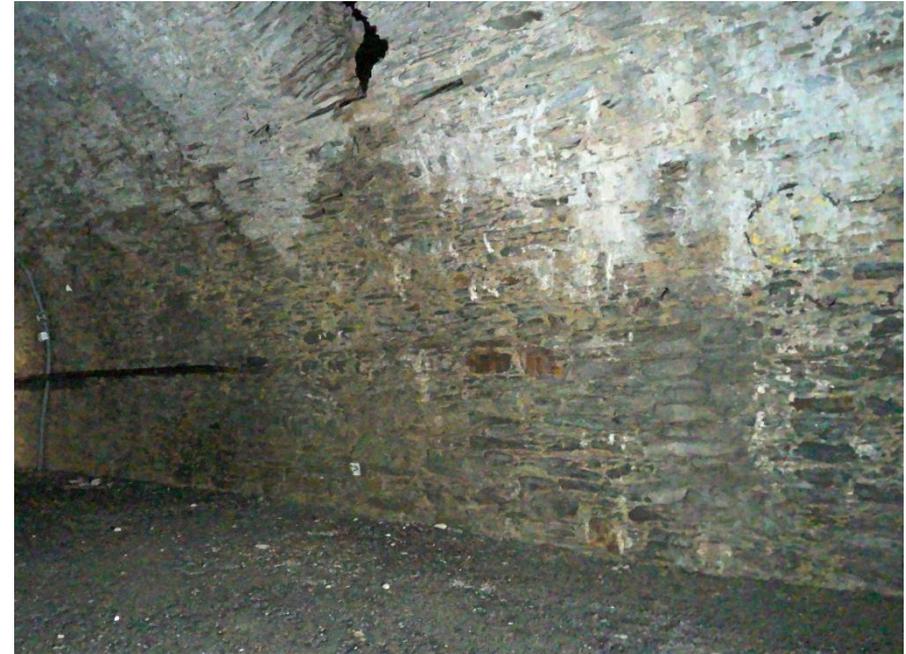
Durchfeuchtetes Mauerwerk, Aussinterungen Bauteil (Bauteil 13)

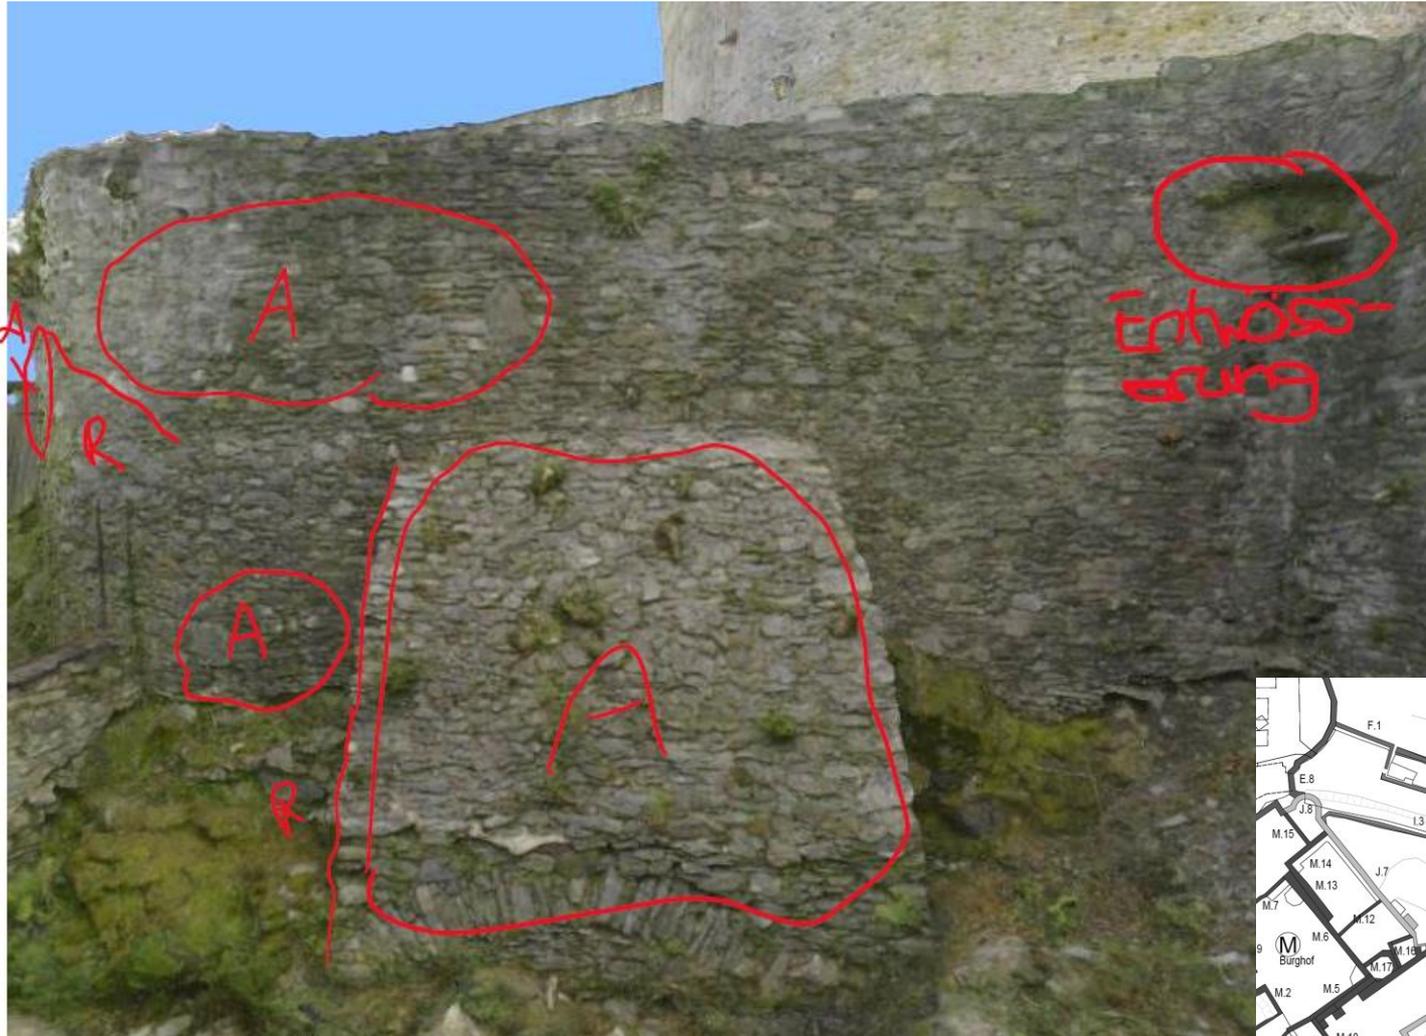
Kartierung Bauteil G3 vom großen Zwinger aus

Außenansicht Nord-Ost		Länge: 22,00 m	Höhe: 7,00 m			
		Breite der MK: 0,65 m	Fläche: 154,00 m ²			
Material:		Bruchsteinmauerwerk				
		gB	mB	eB	?	Bemerkungen
Risse	R			x		Abriss Mauerpfeiler
Ausbauchungen	A			x		
Schiefstellung	S					-
Fugen	F			x		Ungeeigneter Fugenmörtel, abgängig, teils zurückgewittert
Steine	St		x			Vermeehrt Hohlstellen, Fehlstellen
Mauerkrone						Siehe Innen
Bewuchs	B			x		Stark durchwurzelt, durchholzender Bewuchs
Durchfeuchtung	D			x	x	Mutmaßlich

Sofortmaßnahme:	Notsicherung	Absperrung	Steinsicherung	Bemerkungen
	X			
Maßnahmenpriorität (nach Sofortmaßnahme):	kurzfristig	mittelfristig	langfristig	Bemerkungen

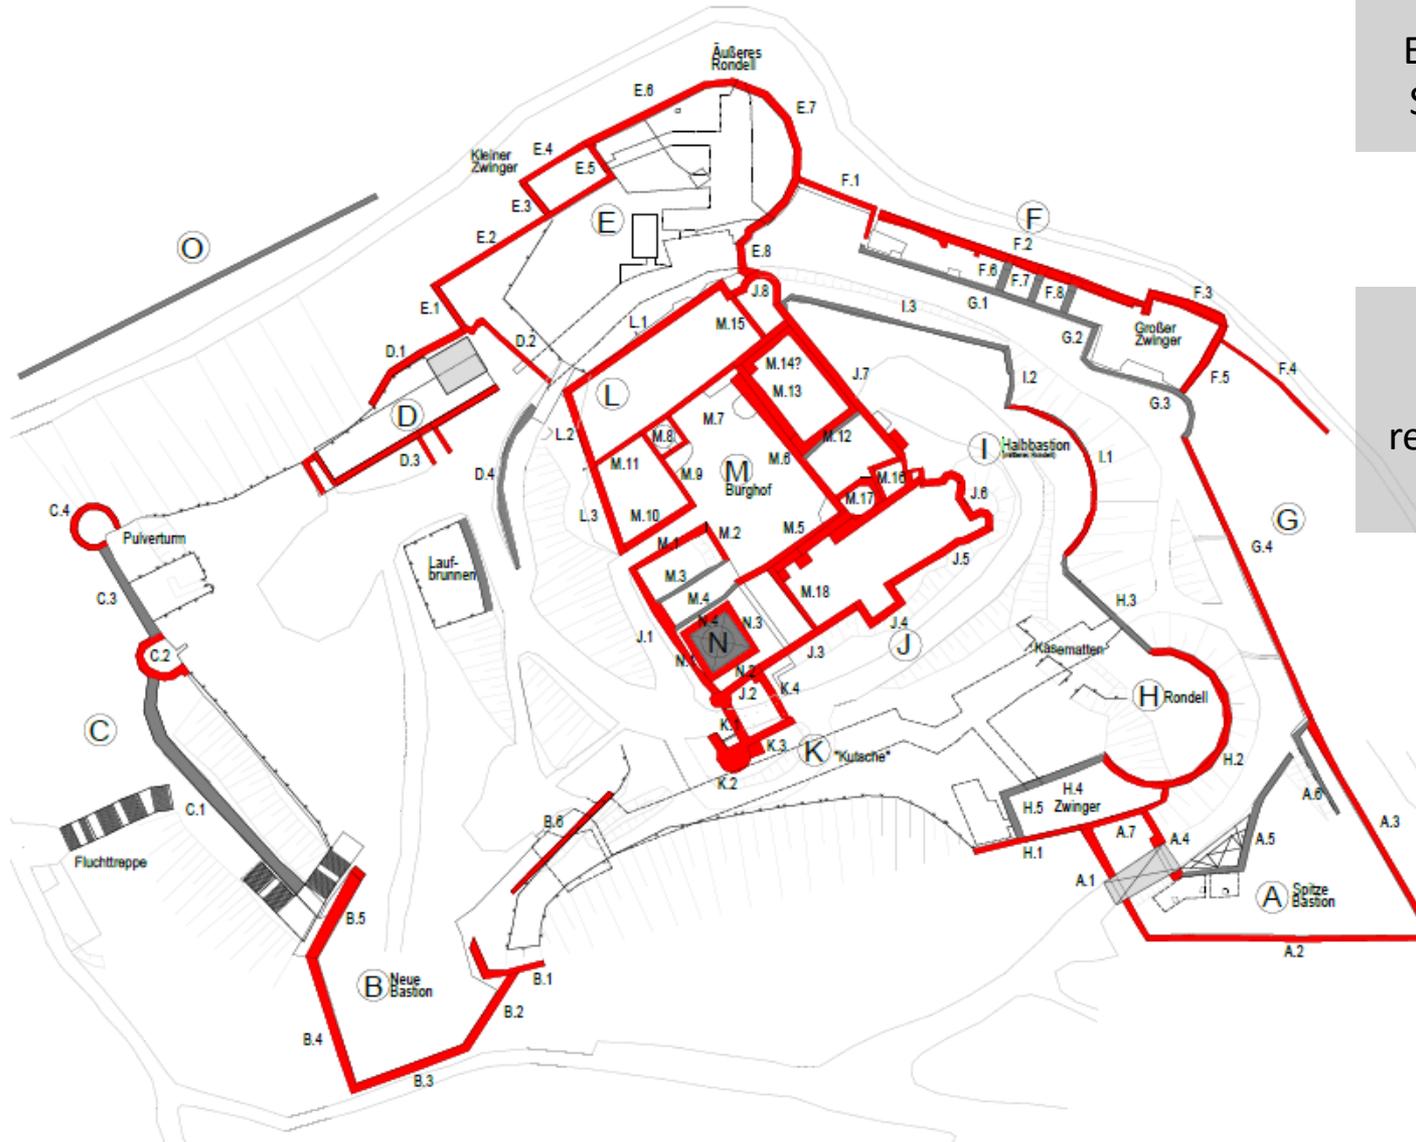
Entfestigte + abgängige
Steine und Mörtelteile

z.B. Netzanbringung /
entfestigte Teile in
regelmäßigen Abständen
abnehmen (Kletterer)

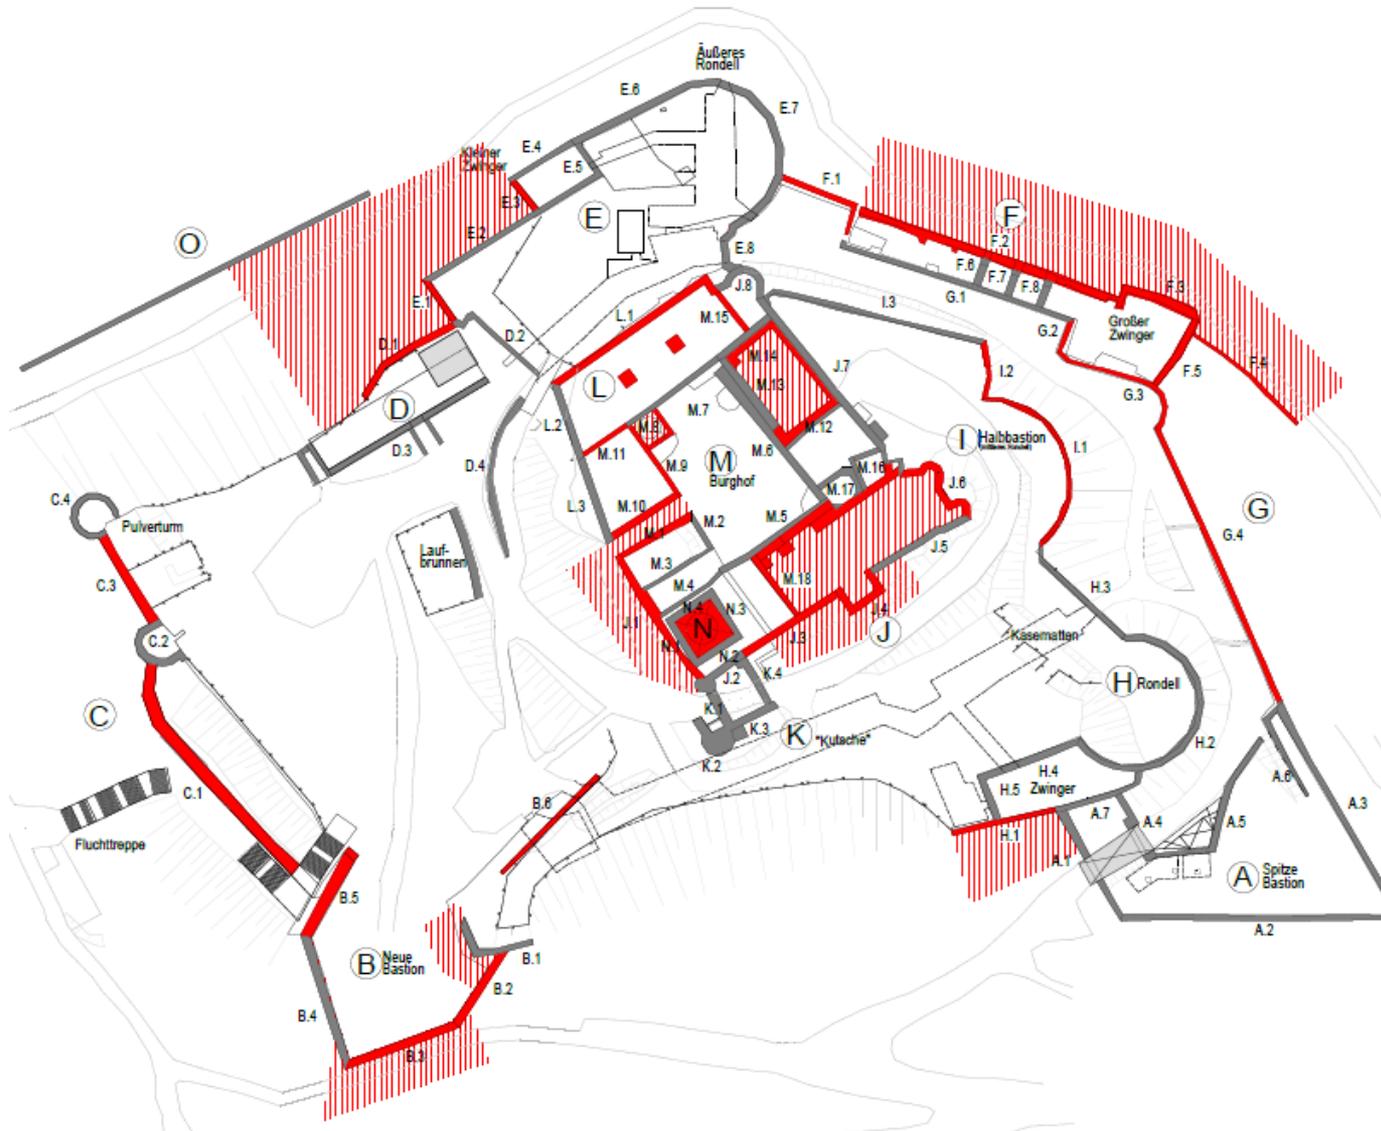
Starke Ausbauchungen /
Mauerwerksausbruch

z.B. Notabstützung /
Absperrn des
beeinträchtigten
Bereichs

Absperrung bereits
erfolgt!

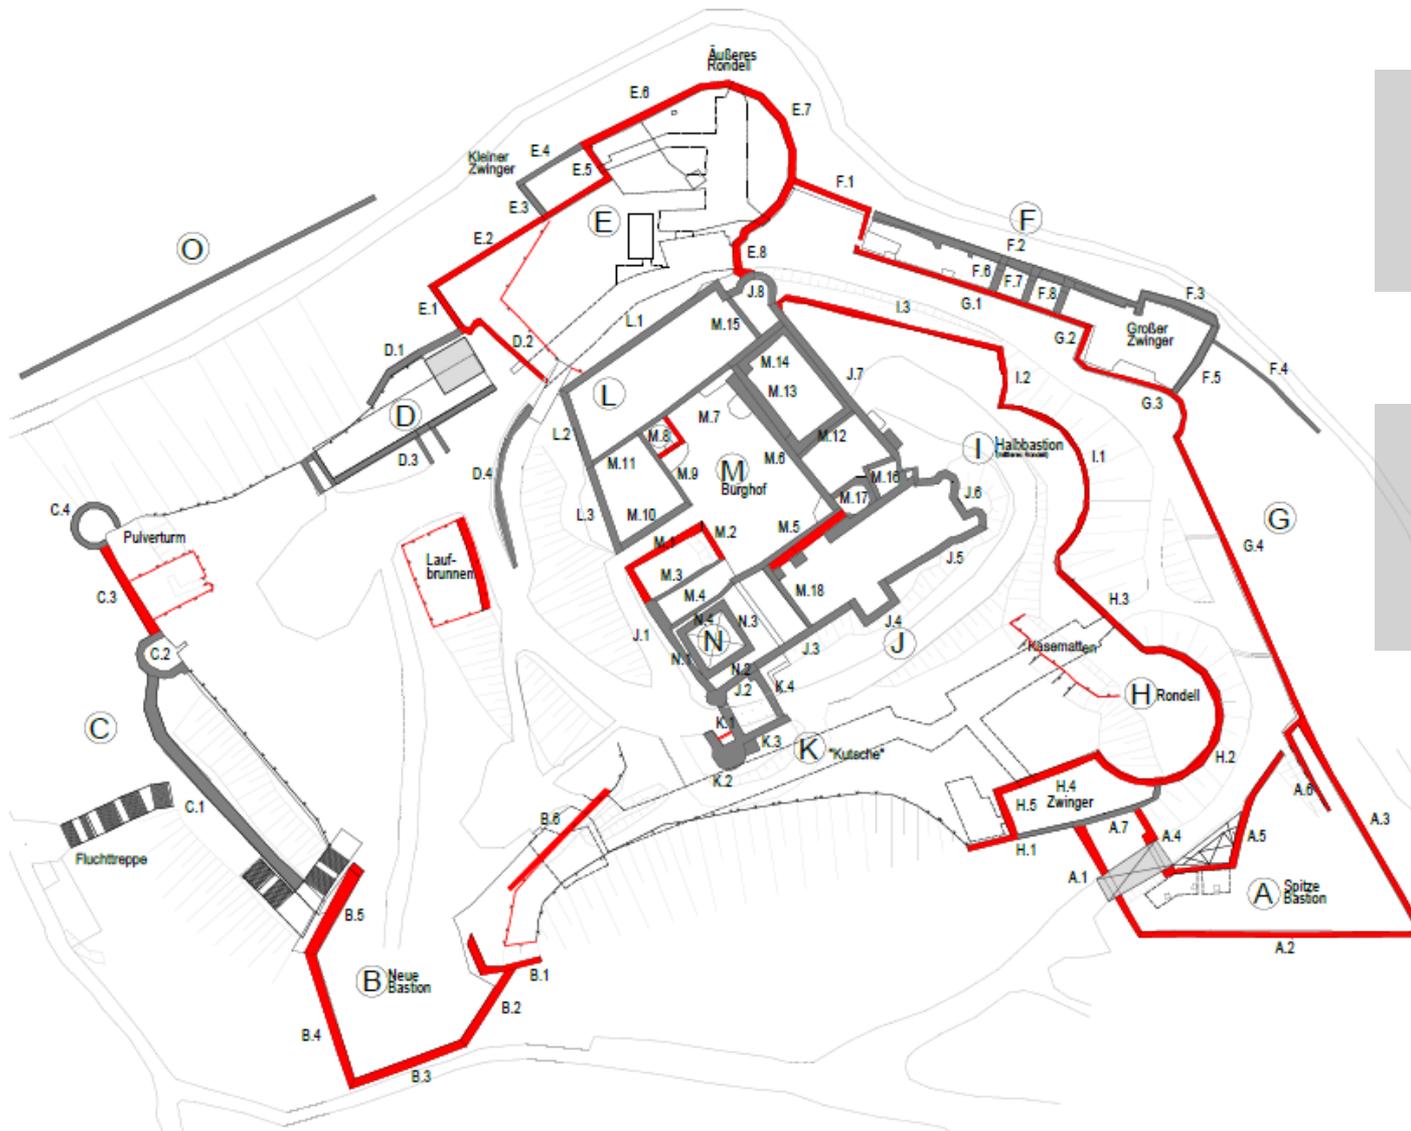
Unzureichende
Brüstungshöhe/
unzureichendes
Gelände

z.B. Ergänzende
Absturzsicherungen,
Absperren des
beeinträchtigten
Bereichs

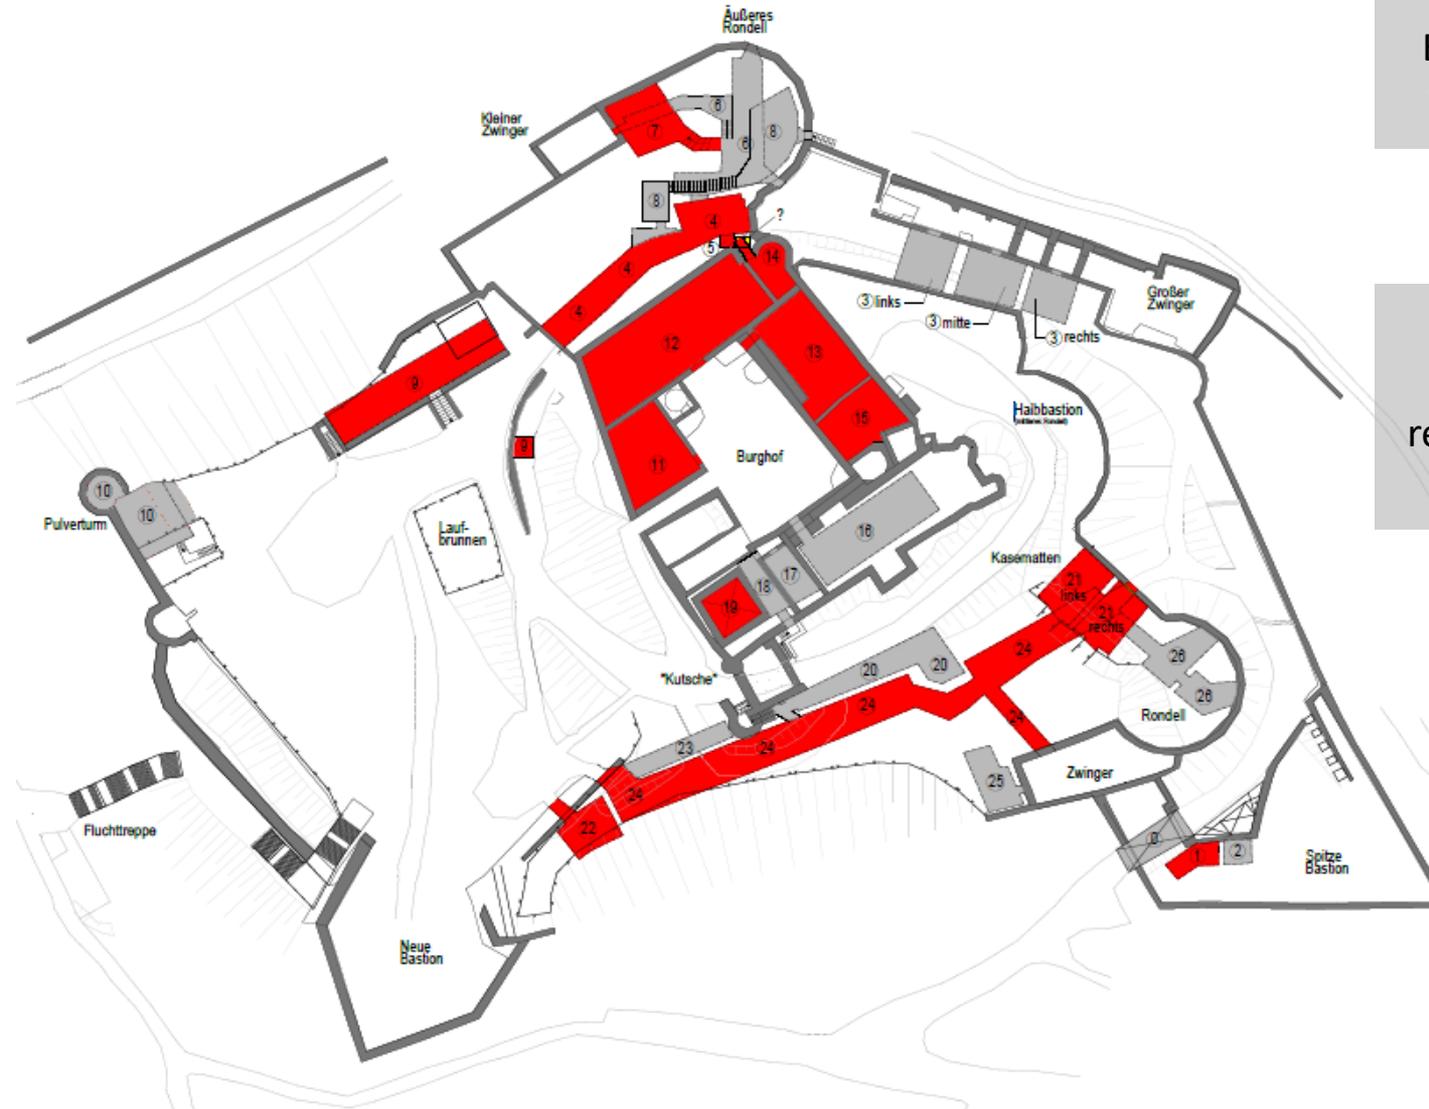
Entfestigte + abgängige
Steine und Mörtelteile

z.B. Netzanbringung /
entfestigte Teile in
regelmäßigen Abständen
abnehmen (Kletterer)

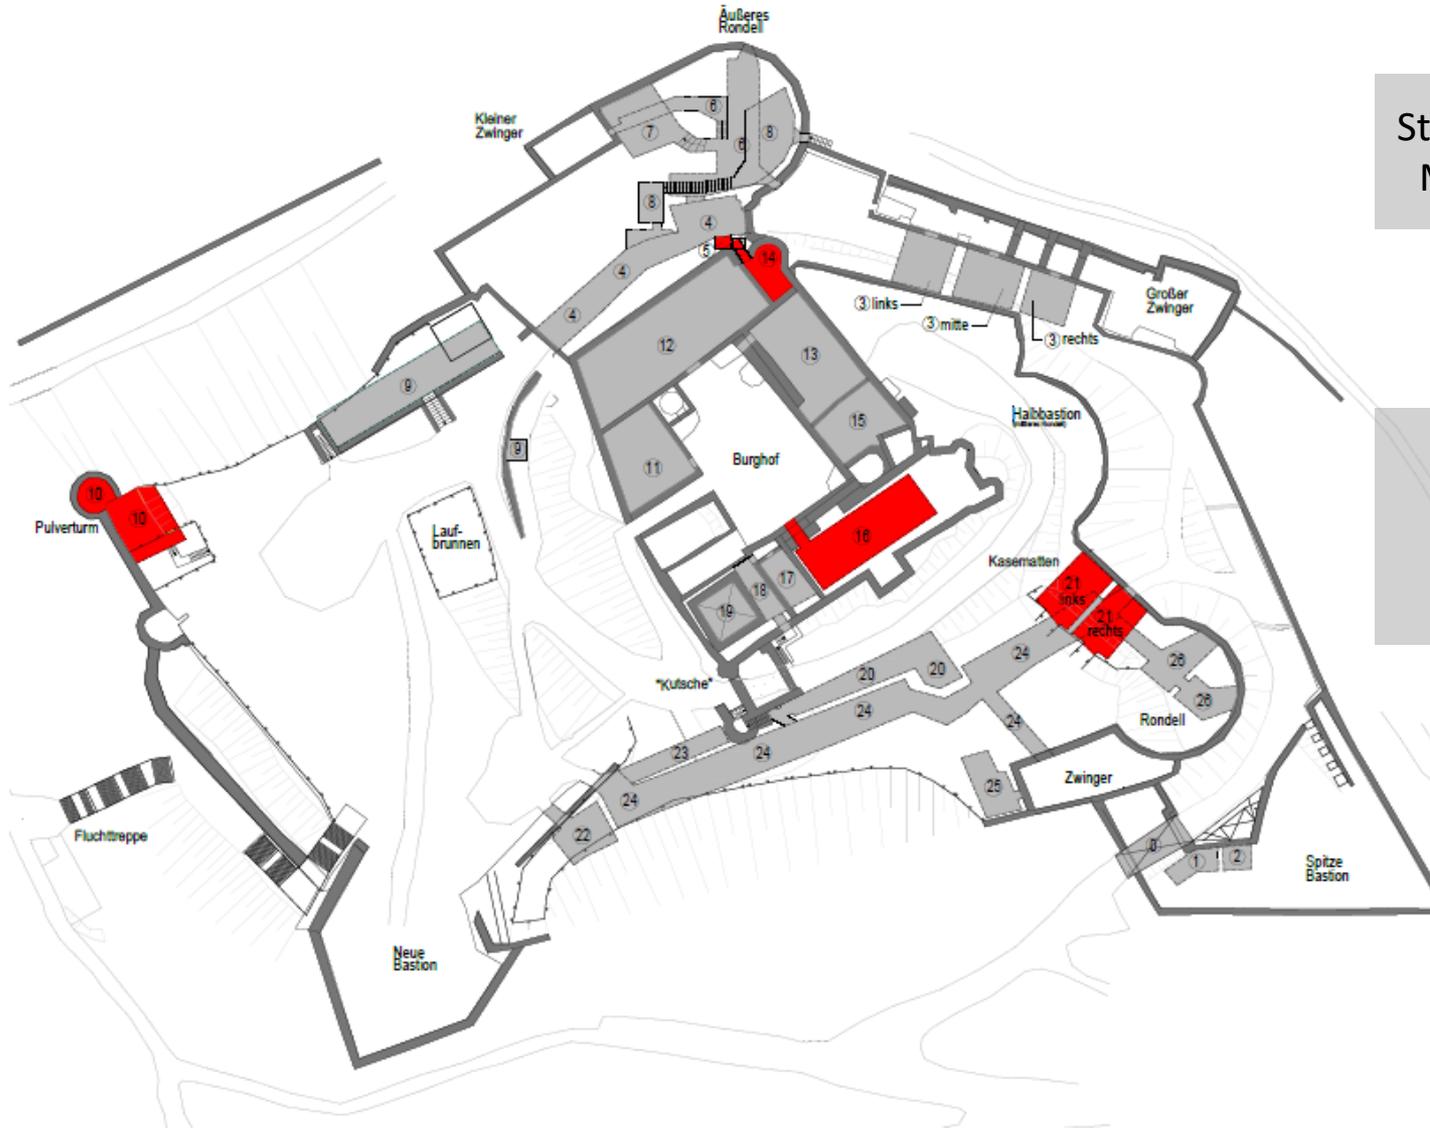
Starke Ausbauchungen /
Mauerwerksausbruch

z.B. Notabstützung /
Absperrn des
beeinträchtigten
Bereichs

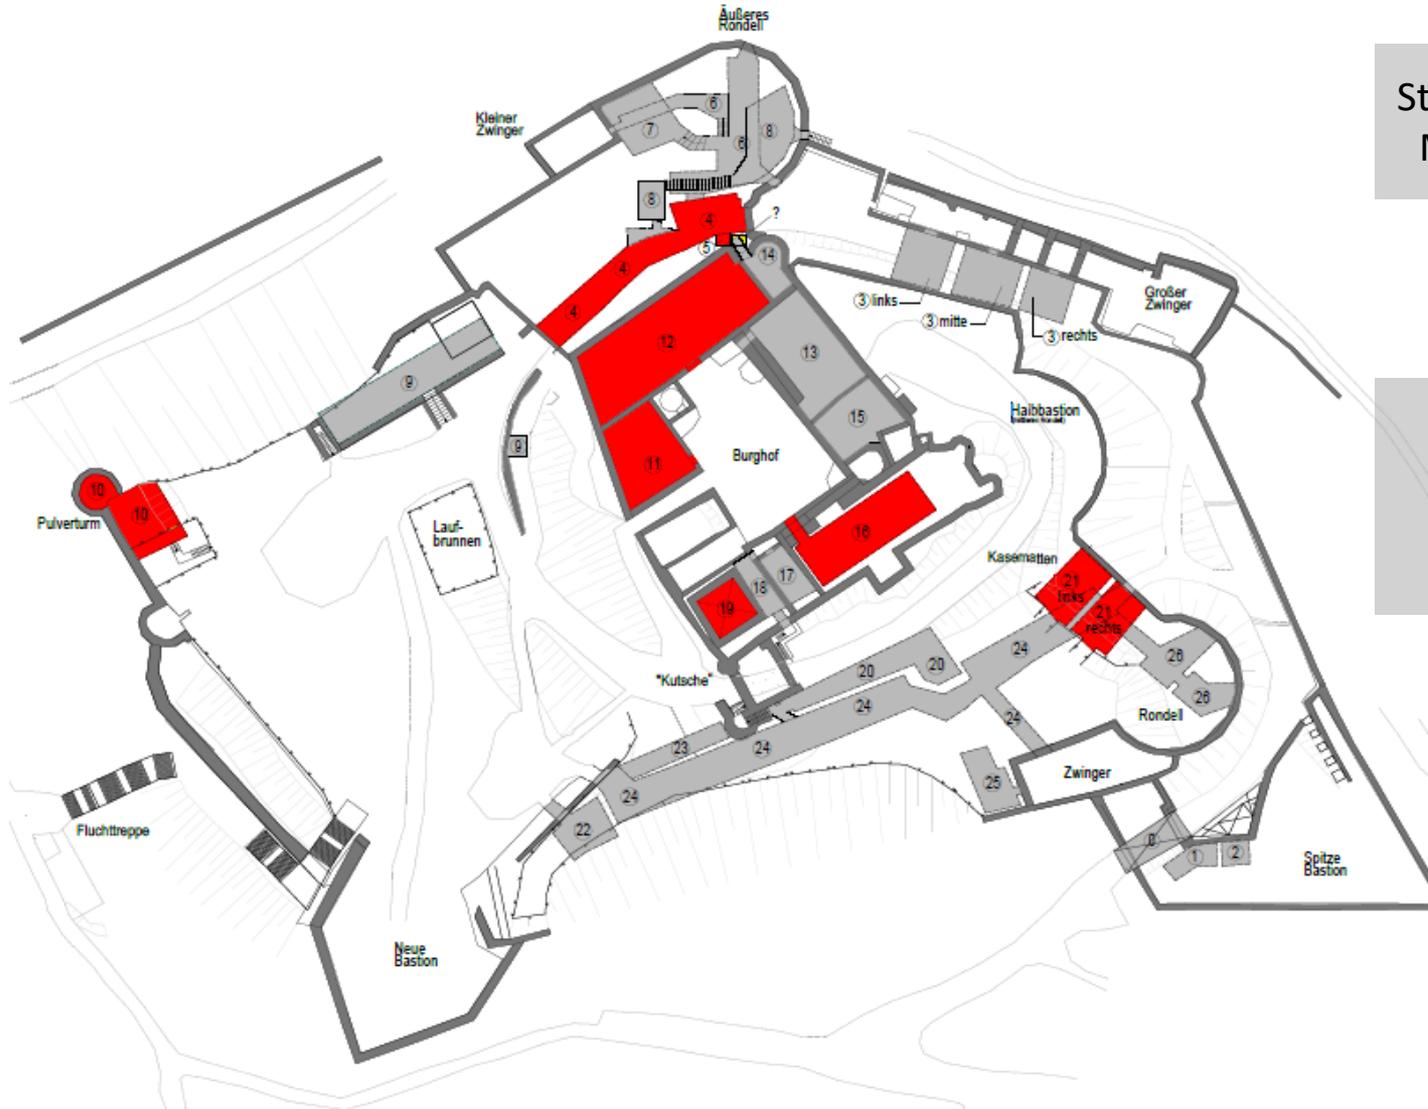
Starke Ausbauchungen /
Mauerwerksausbruch

z.B. Notabstützung /
Absperren des
beeinträchtigten
Bereichs
