Burgruine Königstein im Taunus

HAZ Beratende Ingenieure für das Bauwesen GmbH

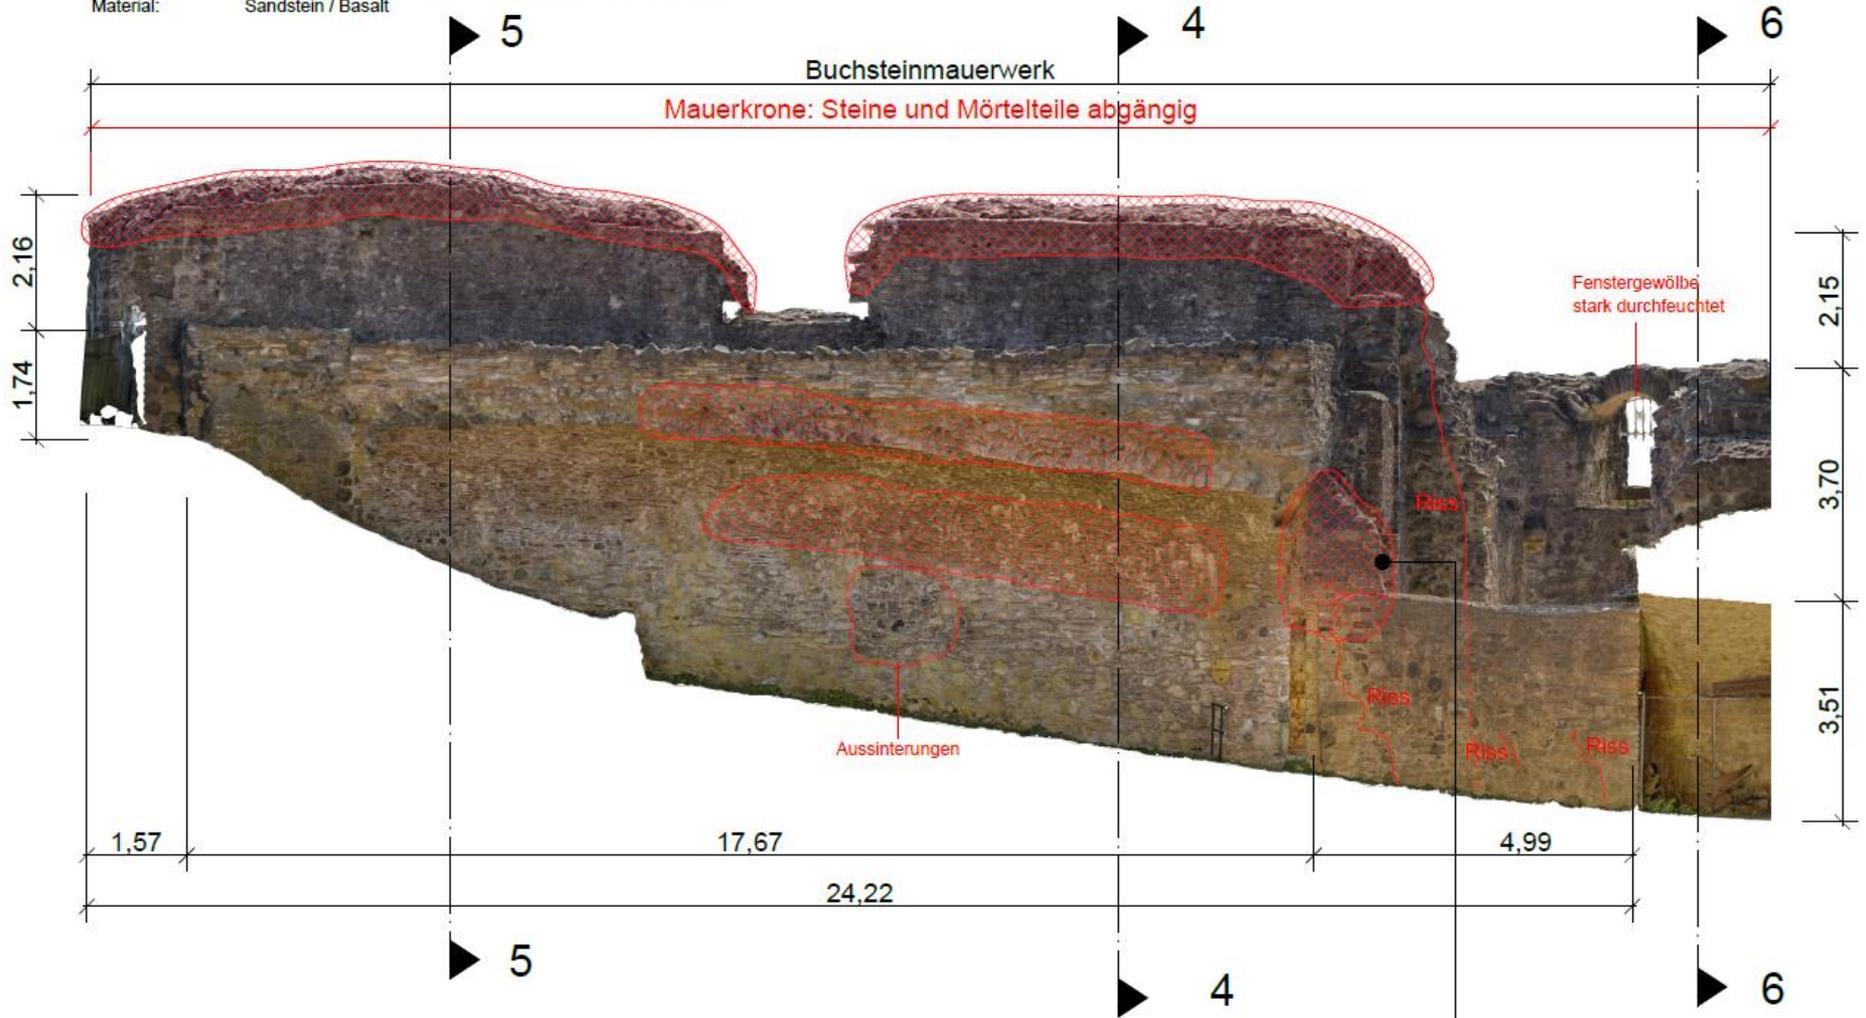
Maueransicht 2

Fugendicke: 2 - 8 cm, i.M.: 5 cm
Steinformat: 40 / 6 - 75 / 8
Material: Harte Zementverfugung, teilweise hohl liegend und abgängig
Sandstein / Basalt

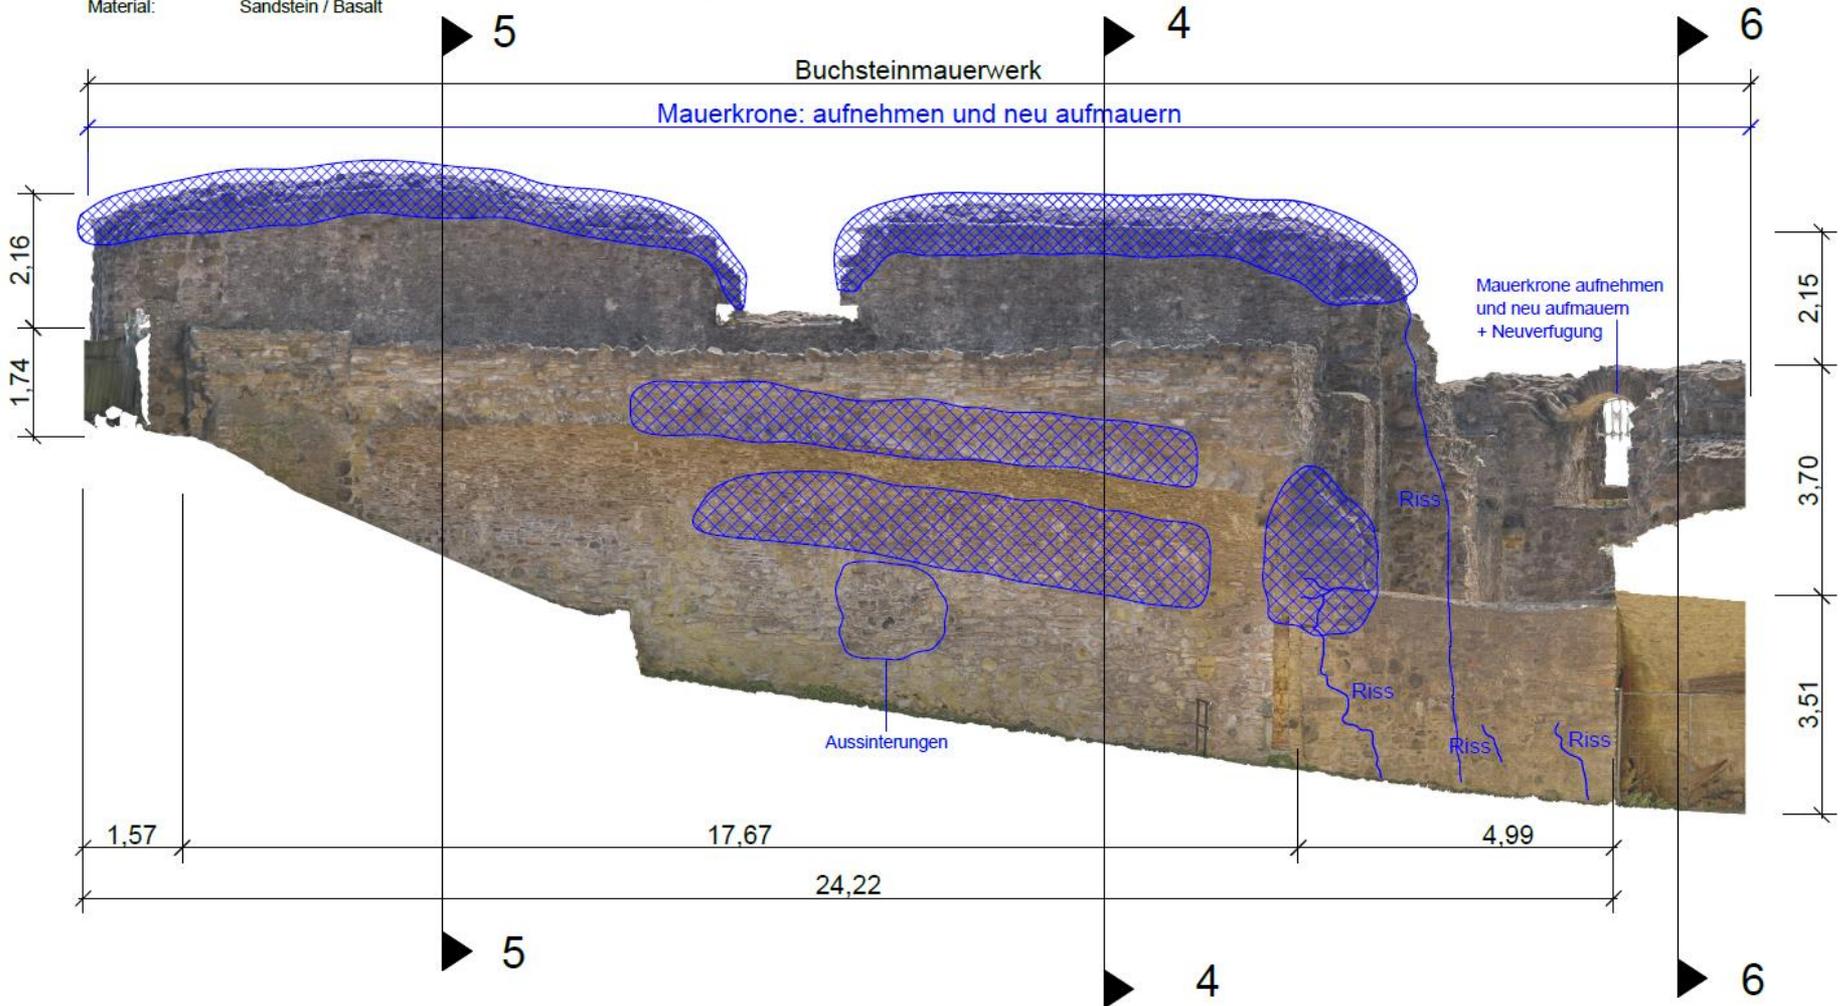
Maueransicht 2

Fugendicke: 2 - 8 cm, i.M.: 5 cm
Steinformat: 40 / 6 - 75 / 8
Material: Harte Zementverfugung, teilweise hohllegend und abgängig
Sandstein / Basalt
