Heimatmuseum, weiterer Schaden am Hauptgebäude

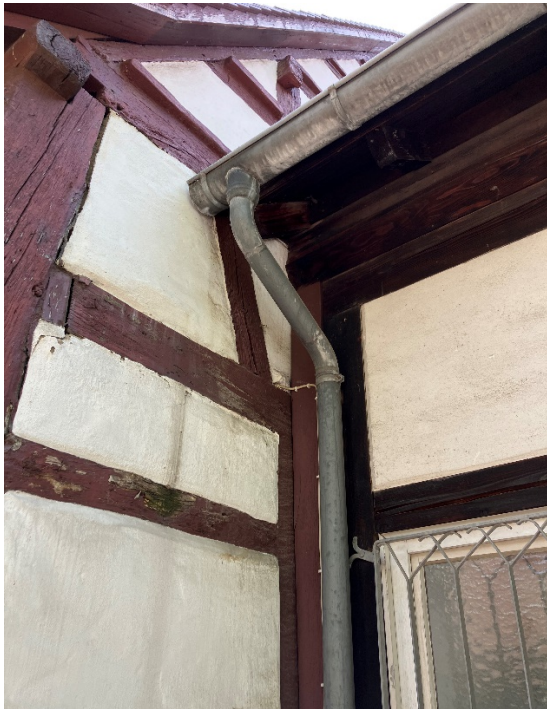
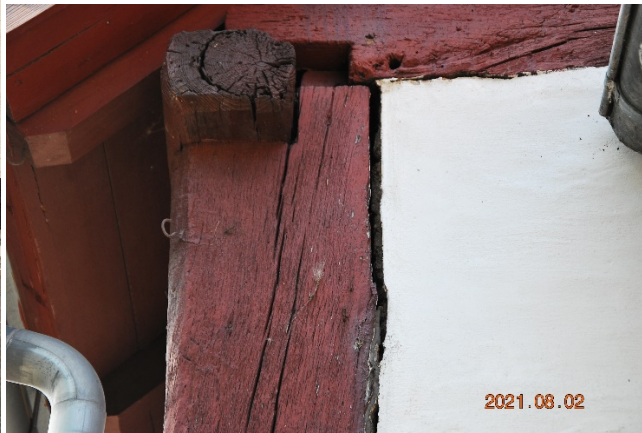
An der Fassade, Giebel Hofseite bewegt sich der Eckpfosten nach außen weg.

Der Raum im Obergeschoss Haupthaus war innen komplett zugestellt. Das Schadensbild war nur von außen ersichtlich. Der Schaden muss schon sehr lange bestehen, denn man hat versucht, den Spalt zwischen Holz und Mauerwerk mit Dichtungsband oder Silikon abzudichten. Dadurch hat man die Situation für den Balken nur verschlimmert, da eindringendes Wasser nicht mehr verdunsten konnte.

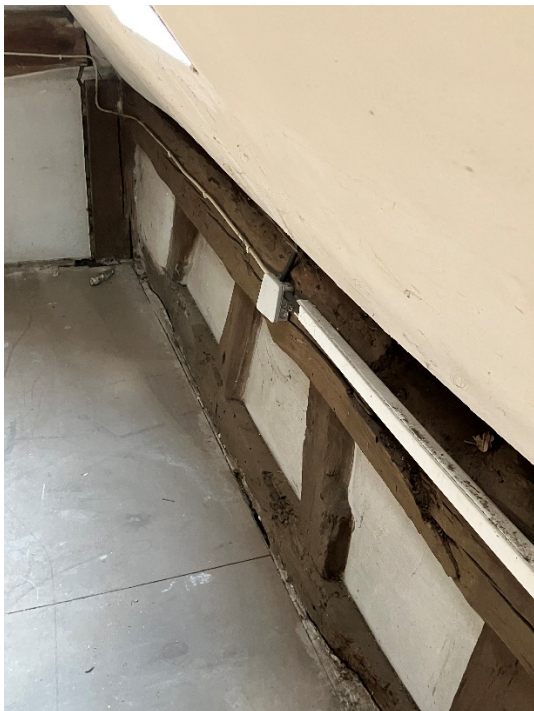
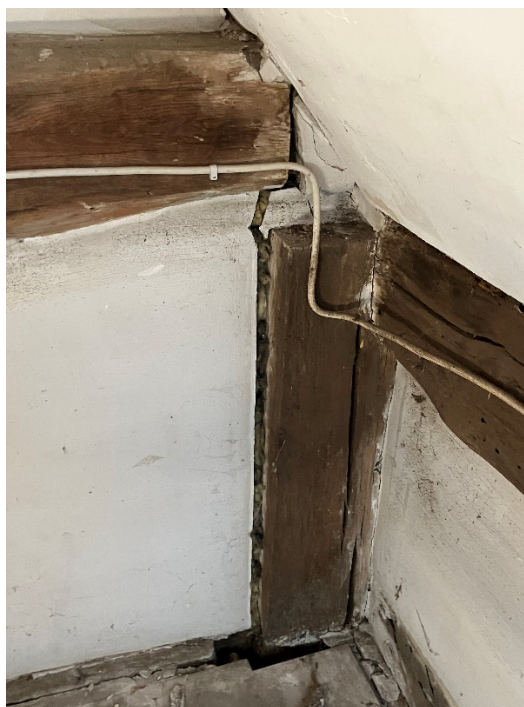
Auch von innen kann man jetzt gut sehen, wie sich der Eckpfosten nach außen lehnt. Man hat hier schon mit Glaswolle den Spalt gedämmt, das Problem wurde jedoch nie behoben.

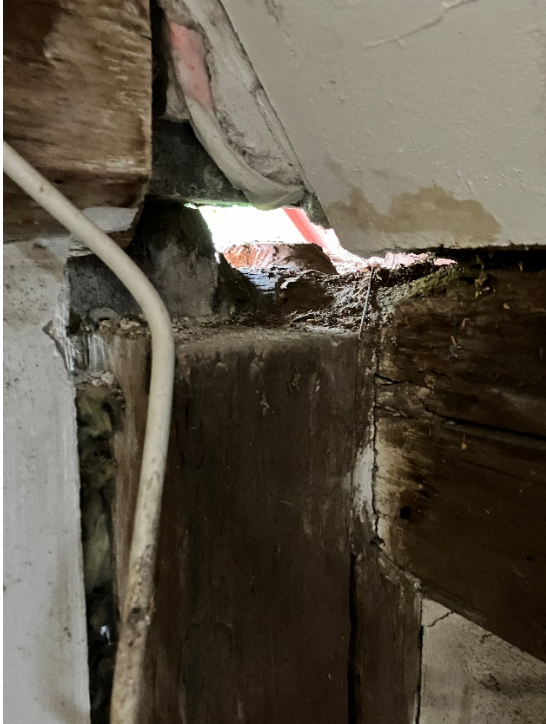
Das Rahmholz hat keine Verbindung mit dem Eckpfosten und liegt nur auf dem ausgemauerten Gefache. Die Sparren vom Dach schieben die komplette Seite nach außen weg. Auch der komplette untere Trempel schiebt sich nach außen. Die Hölzer sind morsch. Der Holzwurm hat hier viel kaputt gemacht. Feucht sind die Holzer selbst nicht.

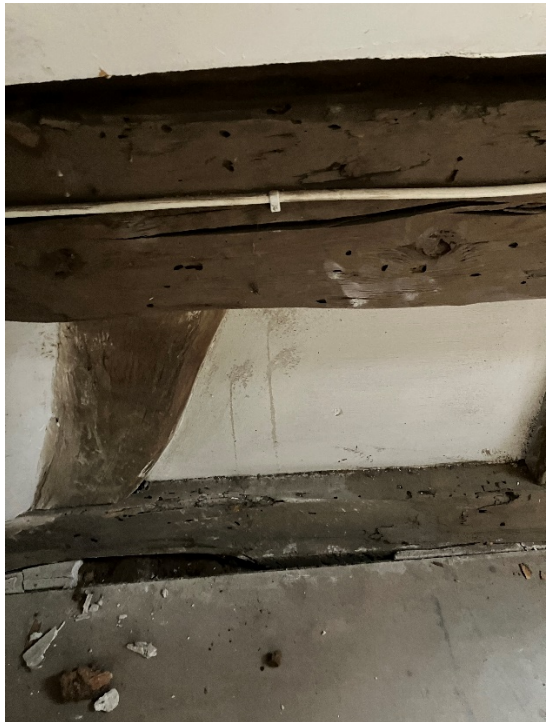
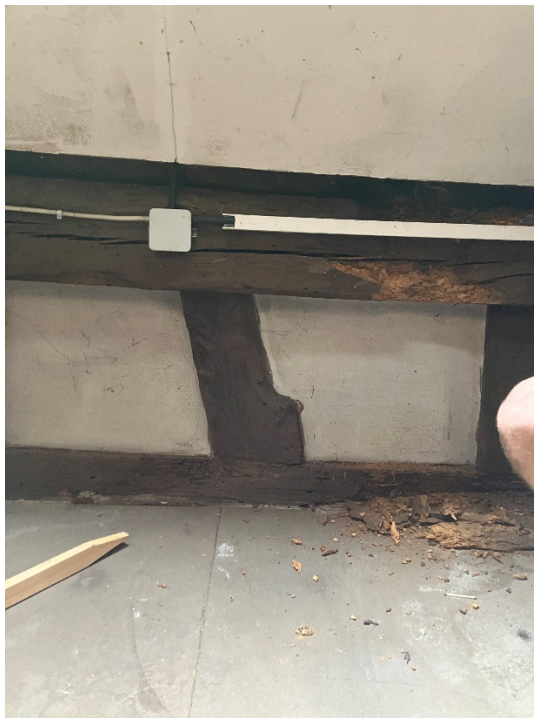
Wieviel Halt die Hölzer noch haben, konnte momentan nicht ermittelt werden, da erst die Innenverkleidung abgenommen werden muss, um das Auflager der Sparren auf der Pfette sehen zu können. Da die Verkleidung momentan jedoch noch den Innenraum schützt, wird diese erst abgenommen, wenn die Denkmalbehörde den Arbeiten zustimmt und die Gelder zur Verfügung stehen.

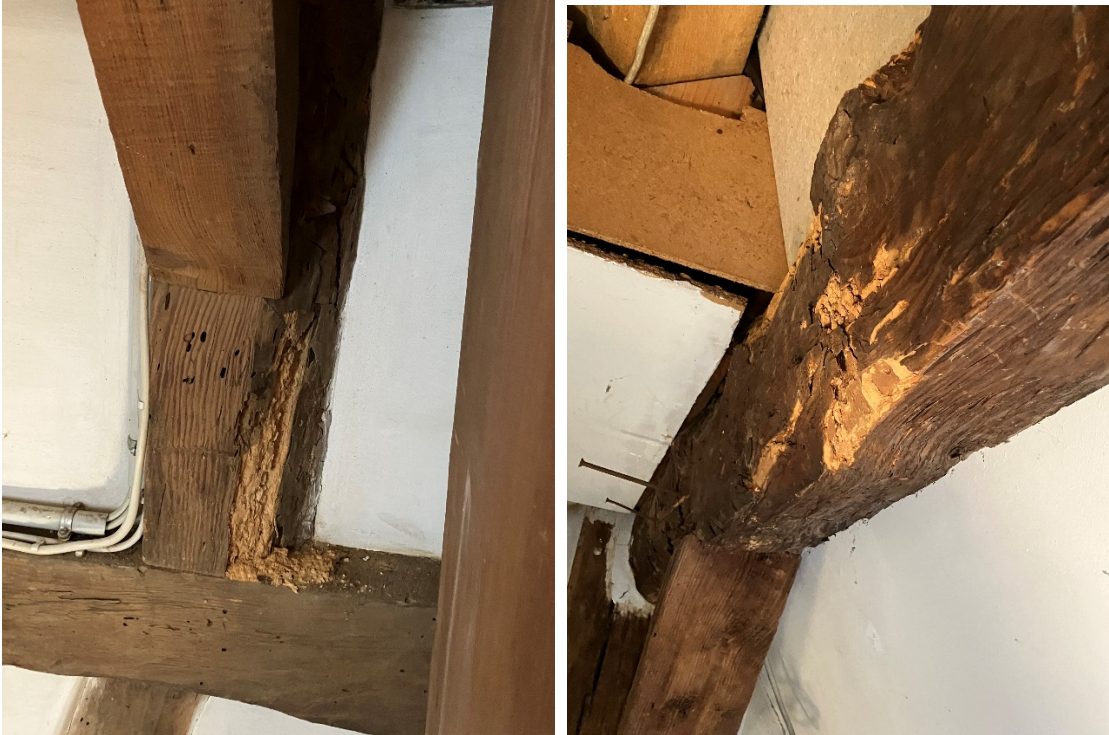
Die hintere Giebelwand wird gelegentlich feucht, da die Giebelwand oben im Dach ein offenes Fenster zur Lüftung hat. Die Wände haben Stockflecken. Da im Zimmer, an der Giebelwand noch zwei Schränke stehen, kann die Wand nicht komplett begutachtet werden. Erst müssen hier noch die letzten Schränke raus. Auch hier werden Schäden vermutet.

Dies ist nur die rechte Seite. Wie die linke Seite aussieht, ob die Hölzer ebenso morsch sind und ob es auch hier Bewegung des Eckpfosten gibt, kann nicht beurteilt werden, da der Raum bis unters Dach vollgestellt ist.
