Konzept

zur langfristigen Sicherung des Grundwassers

Tiefbrunnen II (alt) Hainchen

Gemeinde Limeshain

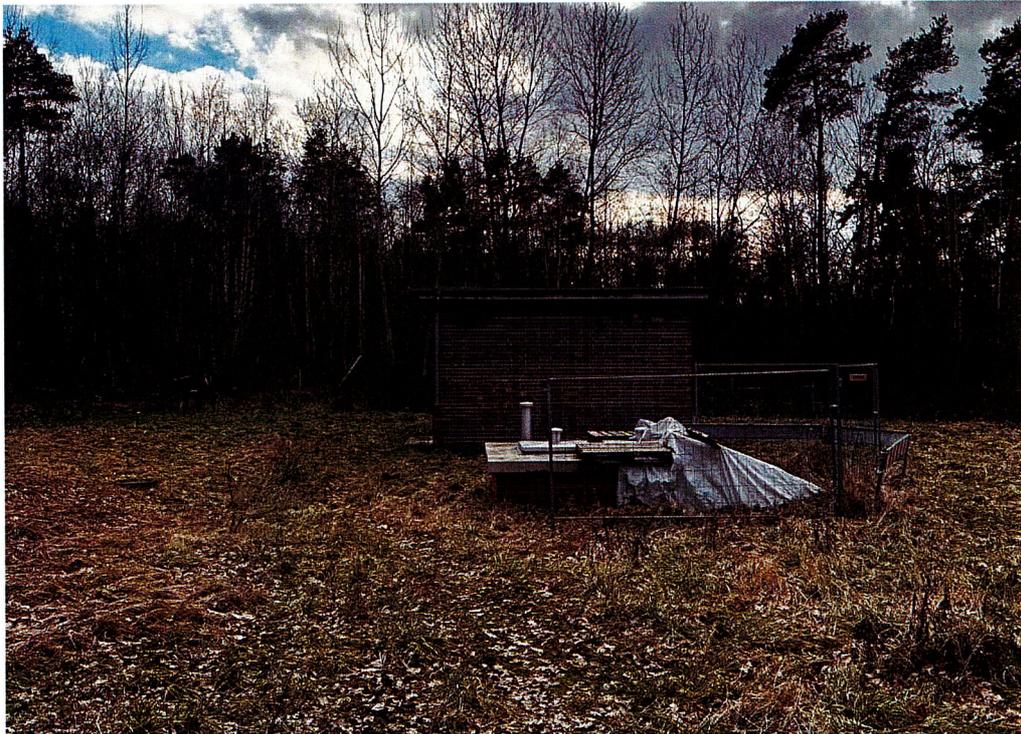
Bild 1: Brunnen II (alt) Hainchen

Bei dem Tiefbrunnen II (alt) Hainchen hat etwa vor 20 Jahren ein Filterrohrbruch stattgefunden. Hierbei wurde die Filterstrecke zerstört. Durch den daraufhin vor etwa 3 Jahren entstandenen Grundbruch, hervorgerufen durch Nachrutschen des Bodens neben dem Brunnen, ist eine Bodenabsenkung an der Oberfläche entstanden. Diese wurde provisorisch mit einer Plane gegen eindringenden Niederschlag abgedeckt und zur Sicherung mit Bauzaun abgesperrt.

Der Grundbruch befindet sich vermutlich im Bereich von 10 bis 30 (35) m. Im Bereich hinter den OBO-Rohren befindet sich bedingt durch den Grundbruch Boden. Dieser muss entfernt werden. Andernfalls kann eindringendes Oberflächenwasser durch die Rohrverbindungen und Stöße eindringen und zu Kontaminationen des Grundwassers führen.

Die Sanierungsbedürftigkeit des Tiefbrunnens II (alt) ist somit gegeben, da hydraulisch wirksame Trennschichten im Bauwerksbereich nicht mehr dauerhaft abgedichtet sind und durch die Schäden am Ausbaumaterial die Standfestigkeit des Bohrlochausbaus gefährdet ist.

Der Rückbau des Brunnens ist gemäß DVGW W 135 auszuführen.

Der Brunnen ist mit geeignetem Verfüllmaterial (Quarkies) zu verfüllen. Das Brunnenabschlussbauwerk ist im Anschluss abzubrechen, die Baugrube ist zu verfüllen und ein Platz für eine Bohrung herzustellen. Im Weiteren ist der derzeitige Ausbau mit einem Bohrdurchmesser von 1100 / 910 mm bis in eine Tiefe von ca. 25 bis 35 m zu überbohren, um den Grundbruch zu beseitigen. Anschließend ist der Brunnen bis auf die Ausbautiefe von 102,5 m auszuräumen.

Nach dem Ausräumen ist der Brunnen mit Quarkies zu verfüllen und im oberen Bereich bis in die anstehenden Tonschicht mit einer Ton-Zement-Suspension abzudichten.

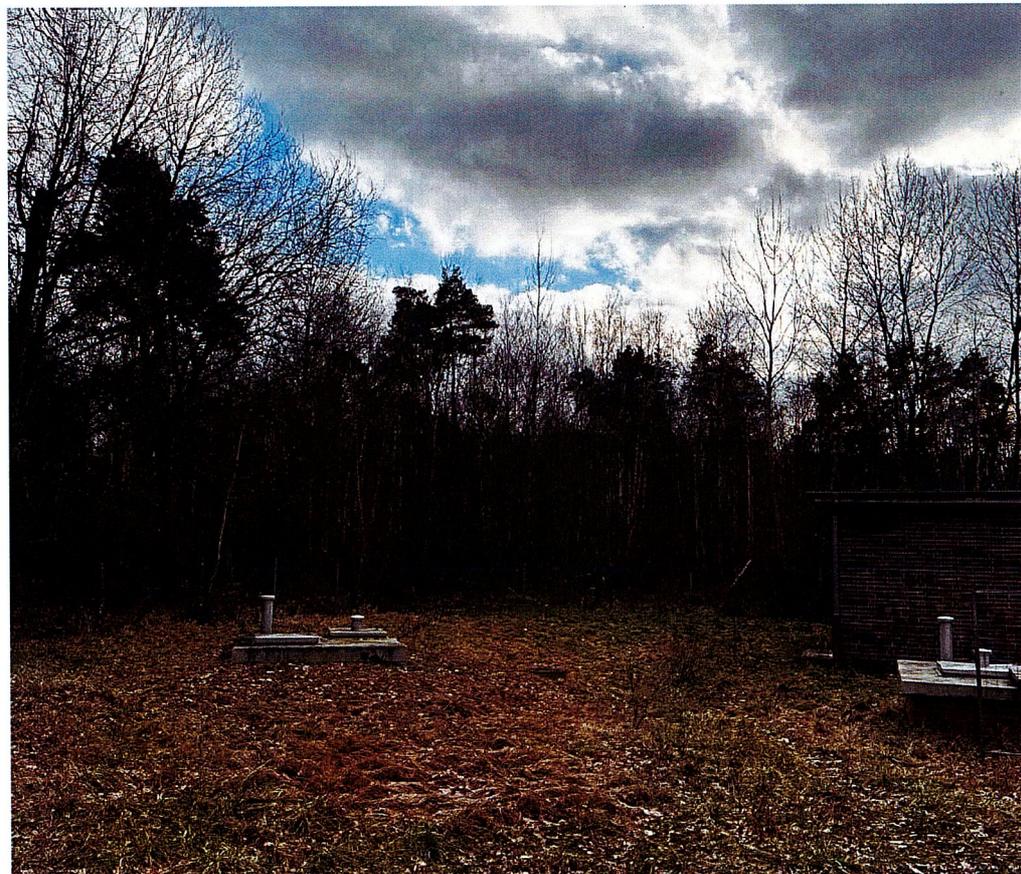
Bild 2: Brunnen II (neu) Hainchen

In unmittelbarer Nähe des alten Tiefbrunnens befindet sich der seit etwa zwei Jahren außer Betrieb gesetzte Tiefbrunnen II (neu) Hainchen. Dieser ist lediglich zu Spülzwecken in Betrieb. Nach dem Rückbau des Tiefbrunnens II (alt) Hainchen könnte der neue Brunnen zur Wasserversorgung wieder in Betrieb genommen werden.

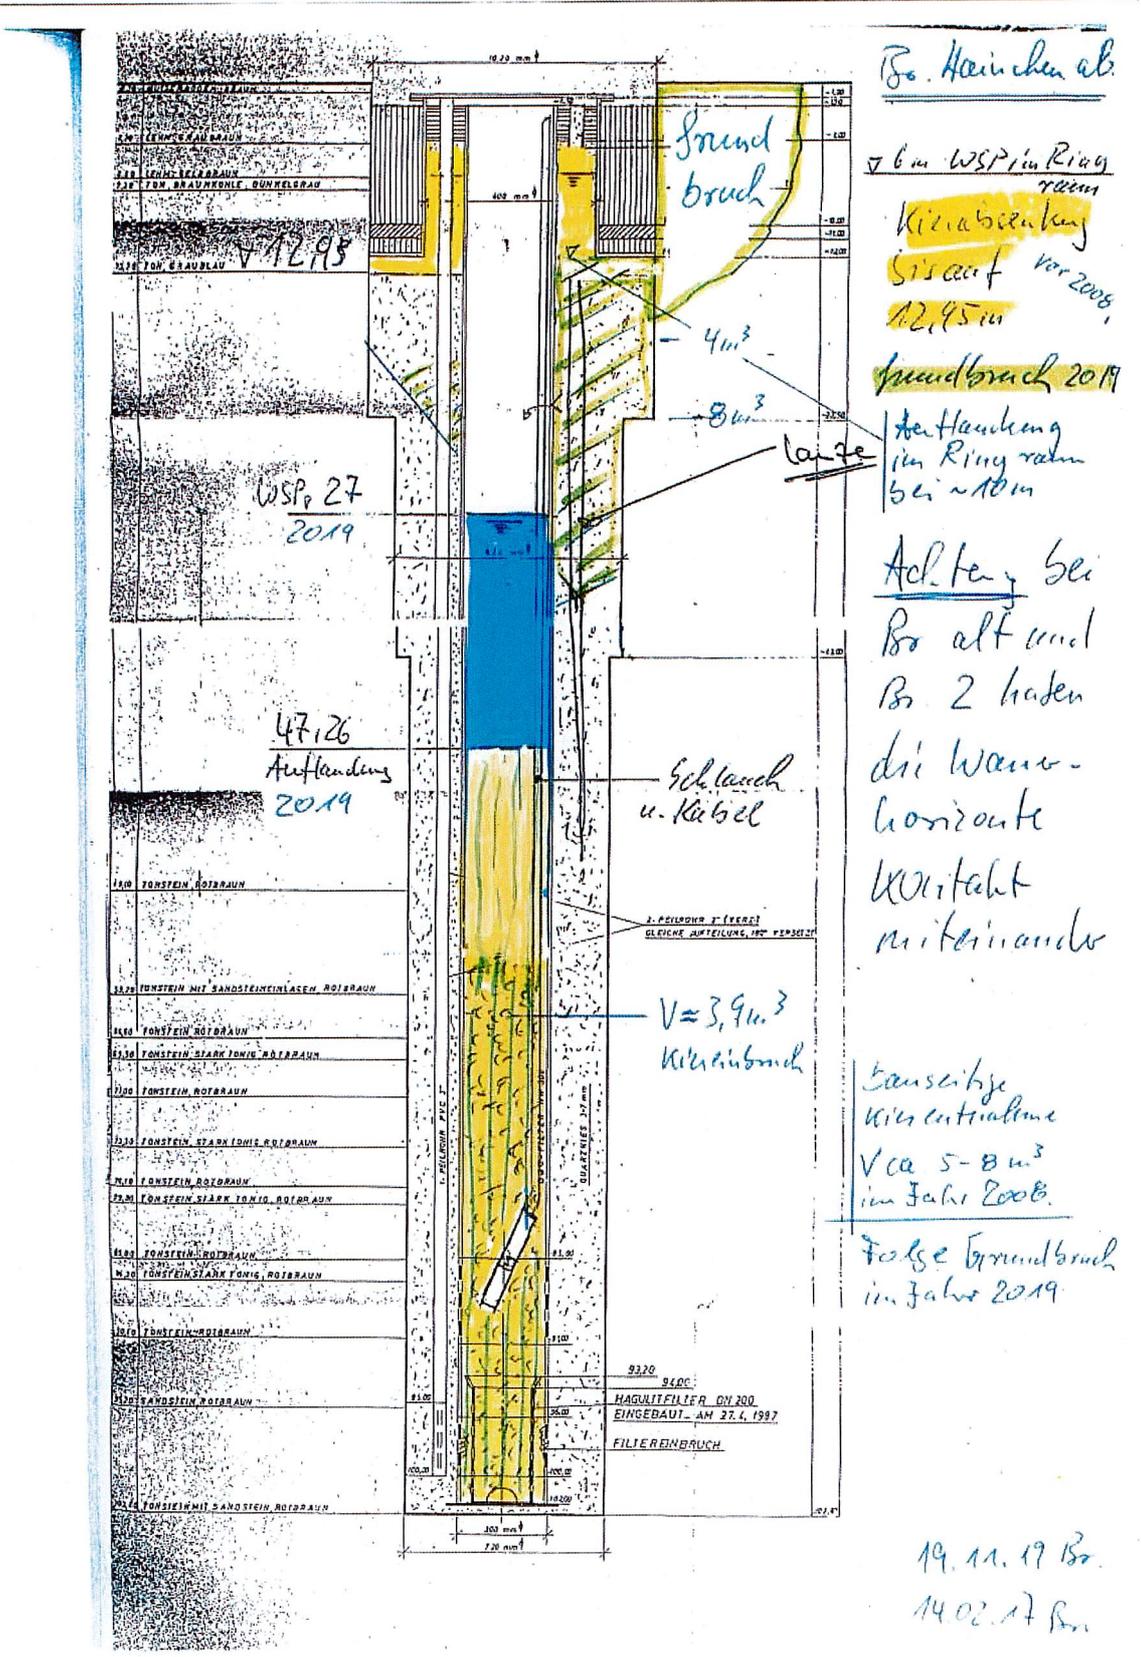
Anhang 2 „Skizze und Anmerkungen zur Kamerauntersuchung“

Anhand der Kamerabefahrung aus dem Jahr 2019 ist der Brunnen mit OBO-Rohren DN 300 ausgebaut. Der Ausbau hat mehrere Defekte beginnen bei etwa 4,10 m, bei 20,50 m bei 24,70 m, bei 34,45 m und bei 43,10 m. Bei 47,26 m Tiefe befindet sich eine Auflandung. Der Brunnensumpf ist in seiner Fläche frei. Die ockerfarbene Auflandung ist klar zu erkennen. Der Wasserspiegel liegt bei 27,00 m.
