# Wasserversorgung Lorch

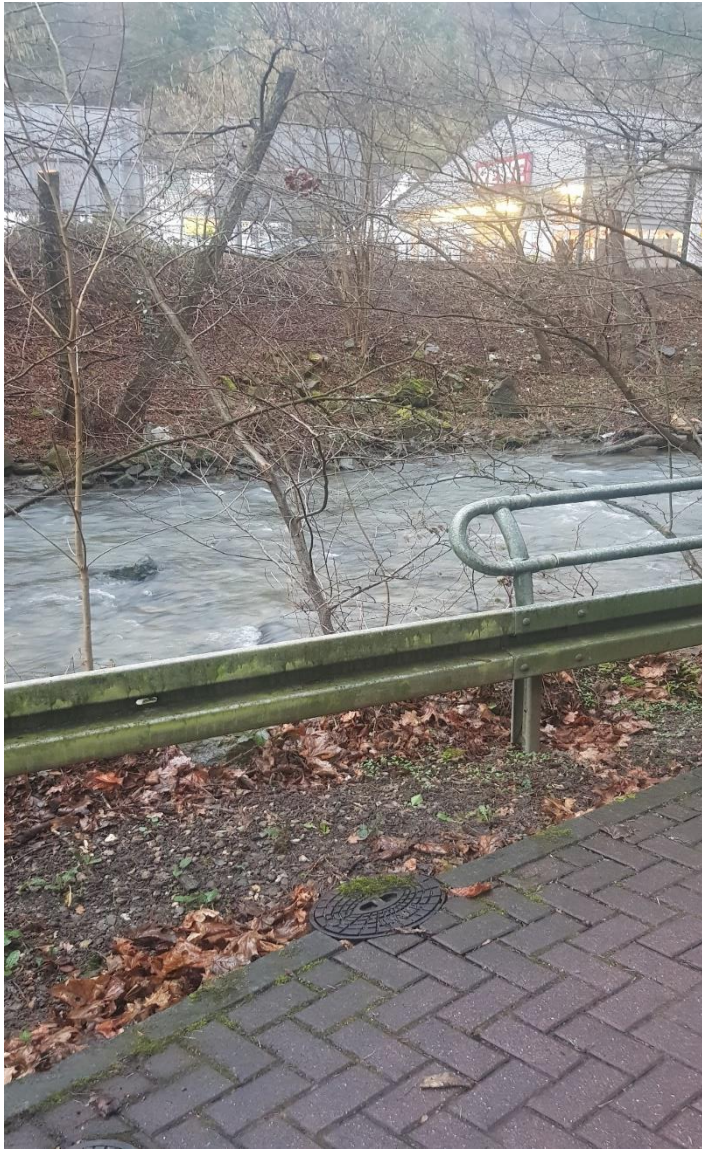
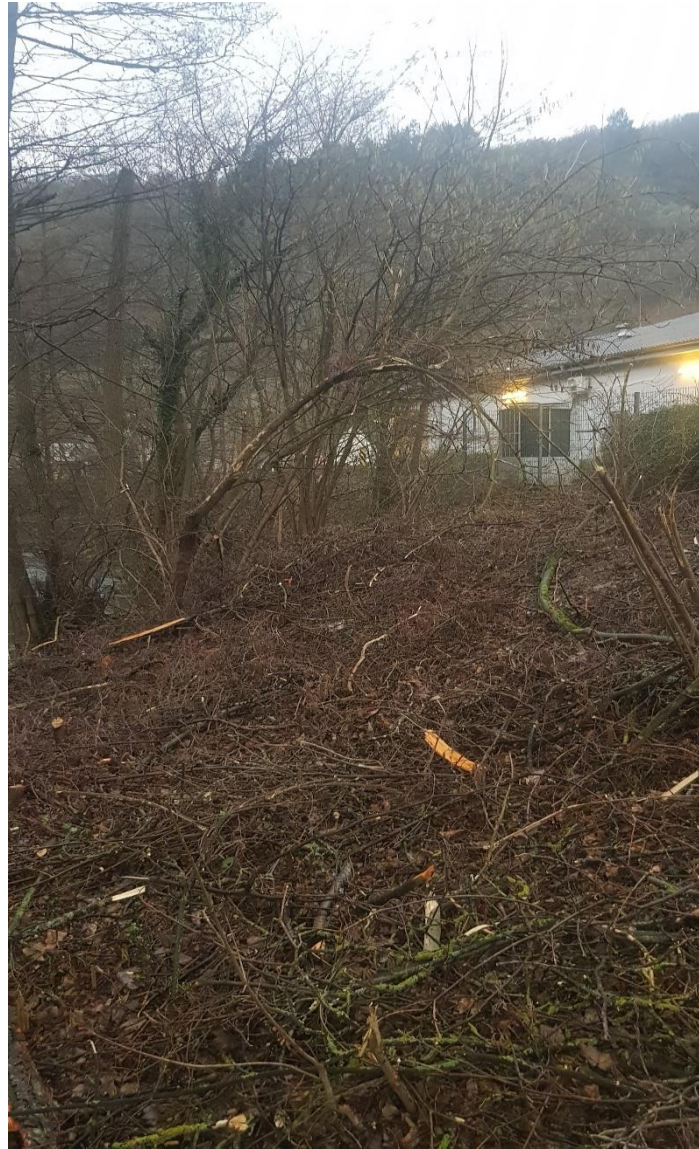
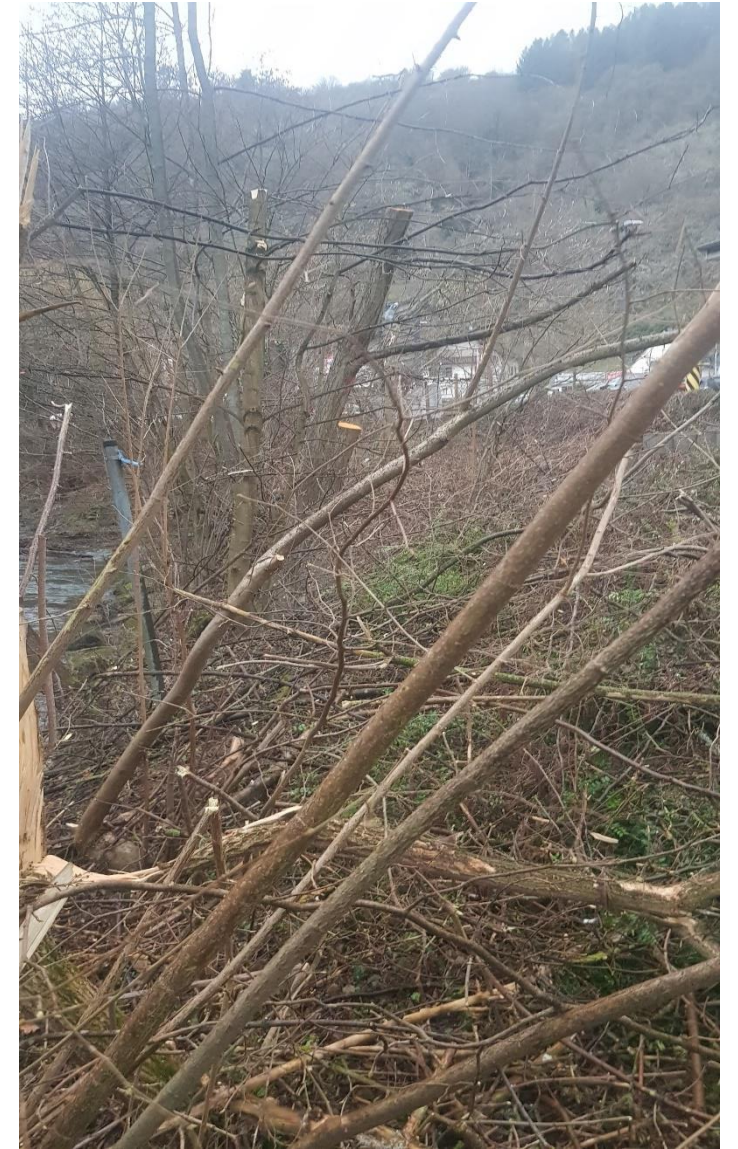
- Leitungsverlauf vom Rewe Lorch bis Gewerbegebiet mit Flüchtlingsunterkunft und weiter Richtung Ranselberg Pumpstation
- durch Bebauung im Bereich „REWE“ wurde die VL im Wisperbereich erneut aufgefüllt, verbaut und ist somit schwer zugänglich und in sehr großer Tiefe
- der sehr starke Baumbewuchs wurde mittlerweile entfernt, da hier Gefahr im Untergrund durch Wurzeln bestand
- Ebenfalls besteht ein gewisses Risiko bei der Unterquerung (Düker) der Wisper

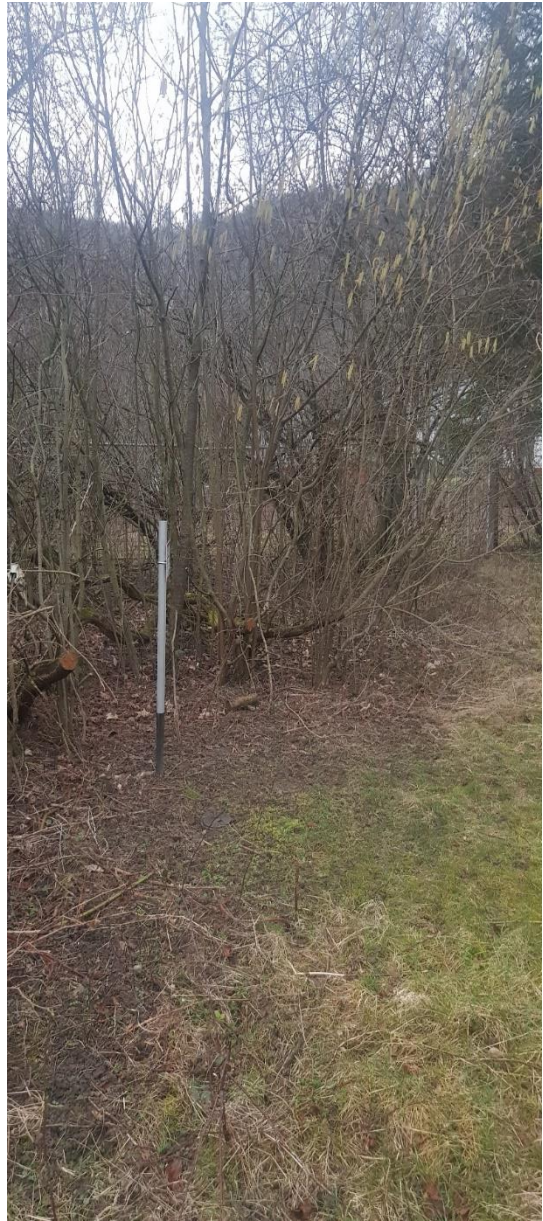
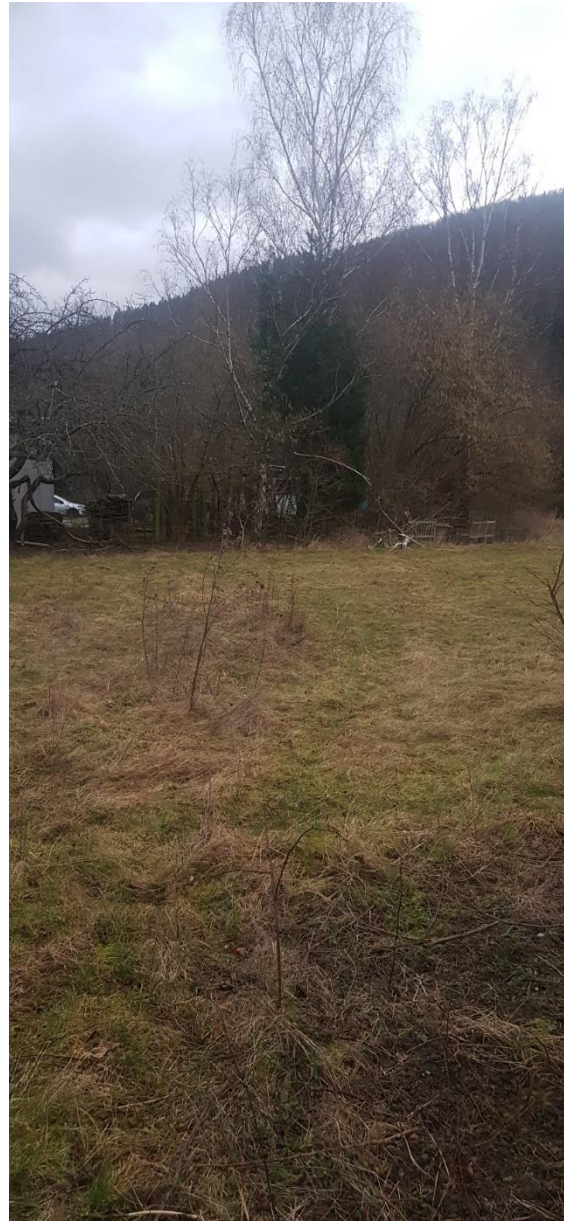
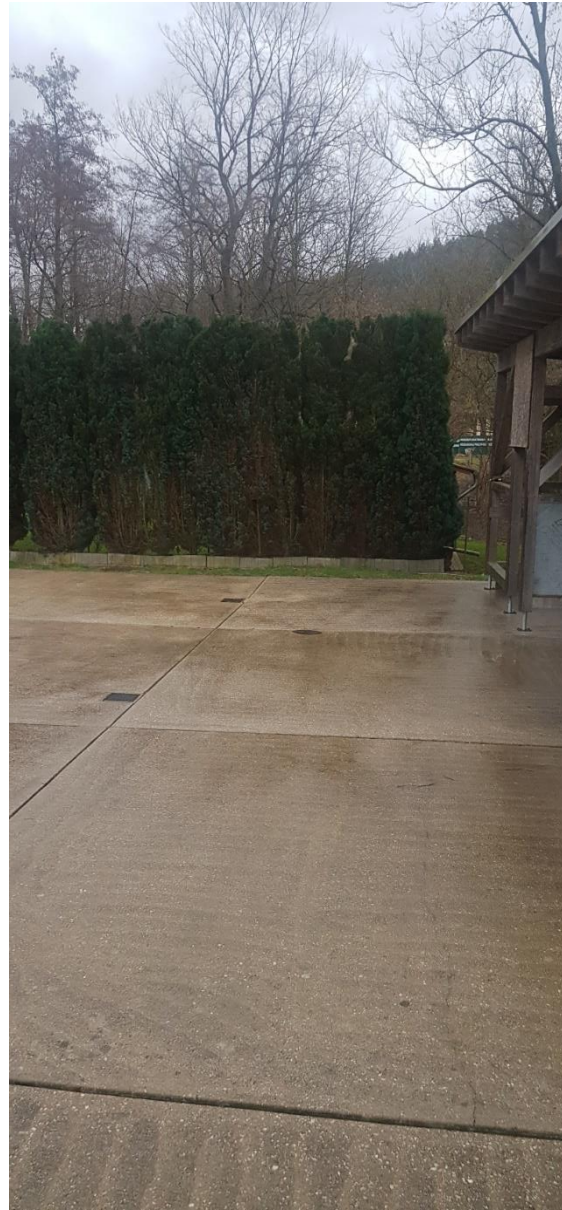
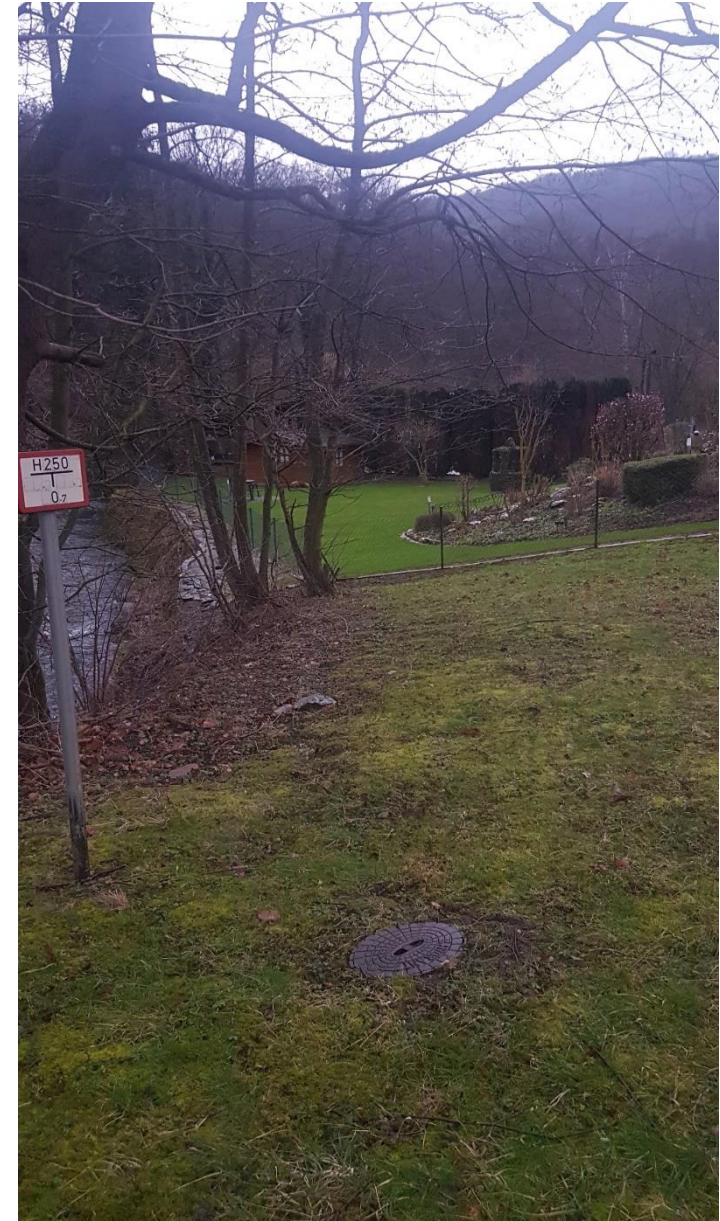
- im Bereich „Vortheiler Pfad“ bis Grundstück Thomas/Hüttenmühle verläuft die VL über Privatgrund und wurde teilweise überbaut bzw. ist auch hier bei Leitungsschäden nur umständlich zu erreichen und nur durch größere Schäden auf den privaten Grundstücken frei zu graben

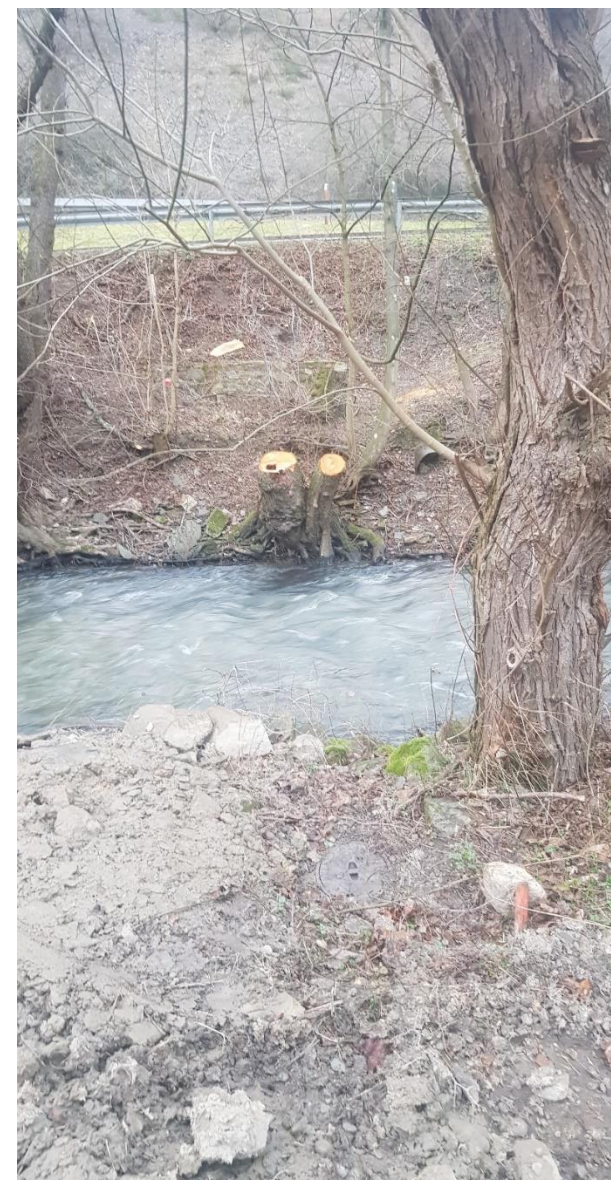
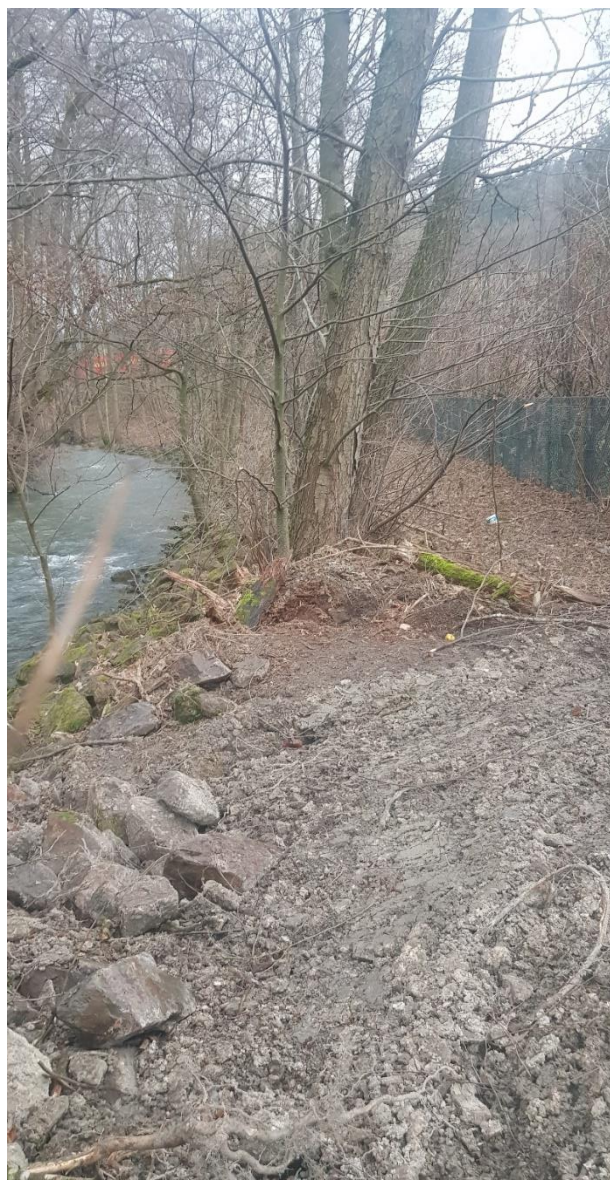
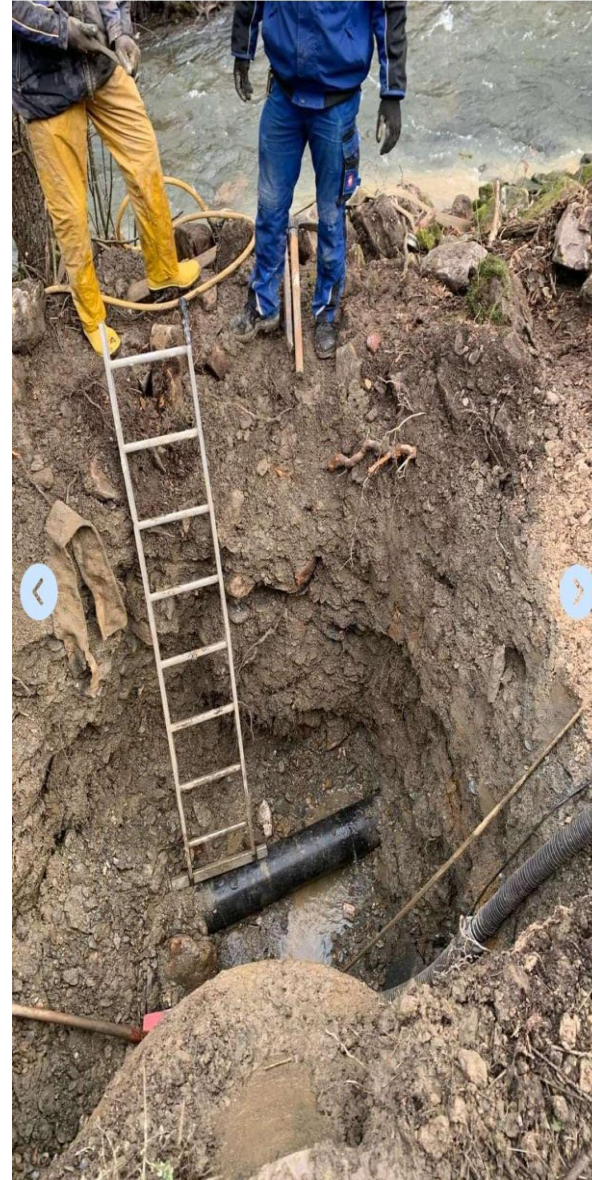
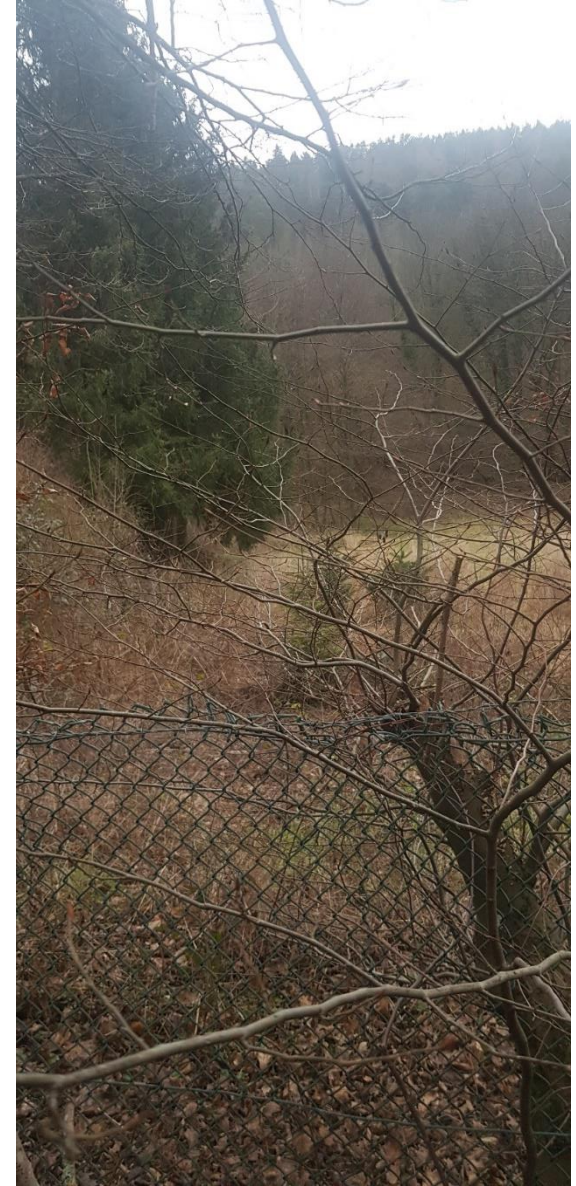
- Im Bereich Hüttenmühle Abzweig Gewerbegebiet wurde die Leitung ebenfalls unter die Wisper verlegt und dann weiter im Uferbereich auf Höhe des Wasserspiegels (bei normalem Wasserstand) über das Grundstück Hüttenmühle (privat) bis Gewerbegebiet Grundstück Schwank
- Hier ist ebenfalls noch starker Baumbewuchs vorhanden und außerdem kann bei einem Rohrschaden und bei Hochwasser der Wisper die Leitung nicht oder nur unter großem Aufwand repariert werden (siehe Rohrbruch vom 3.- 4.2.24) (Notversorgung, kein Brandschutz, etc.)

- Ebenfalls wäre ein zweiter Versorgungsweg unter der Wisper im Bereich Gewerbegebiet, Höhe Kreuzung Ranselberg notwendig um bei Rohrschäden im Bereich Hüttenmühle das Versorgungsnetz Gewerbegebiet aufrecht zu erhalten

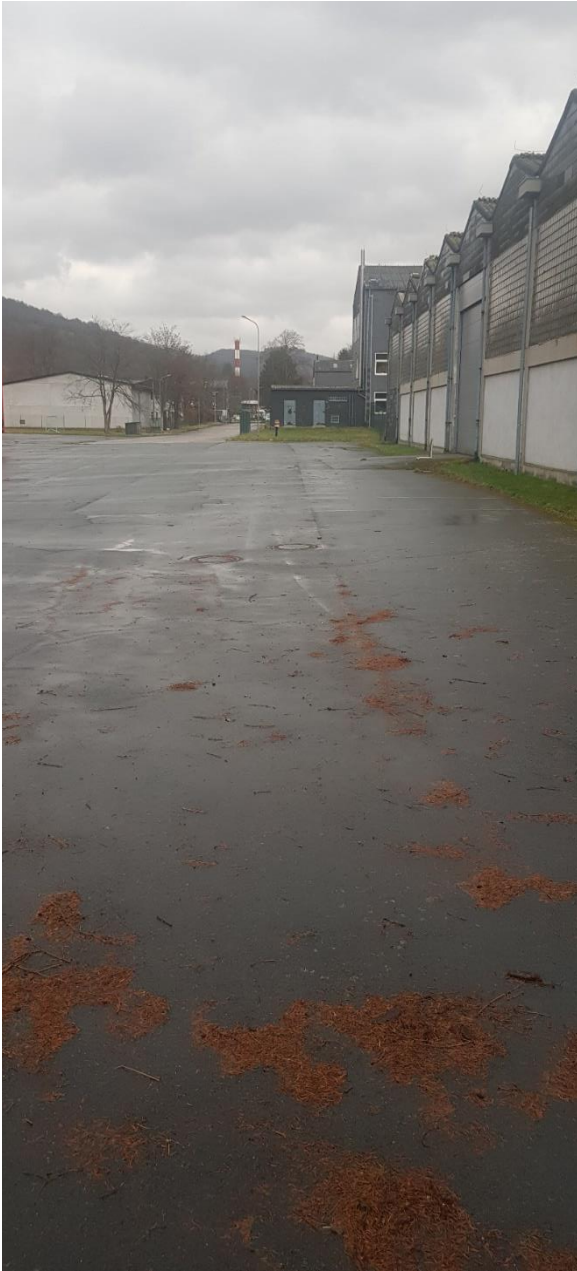
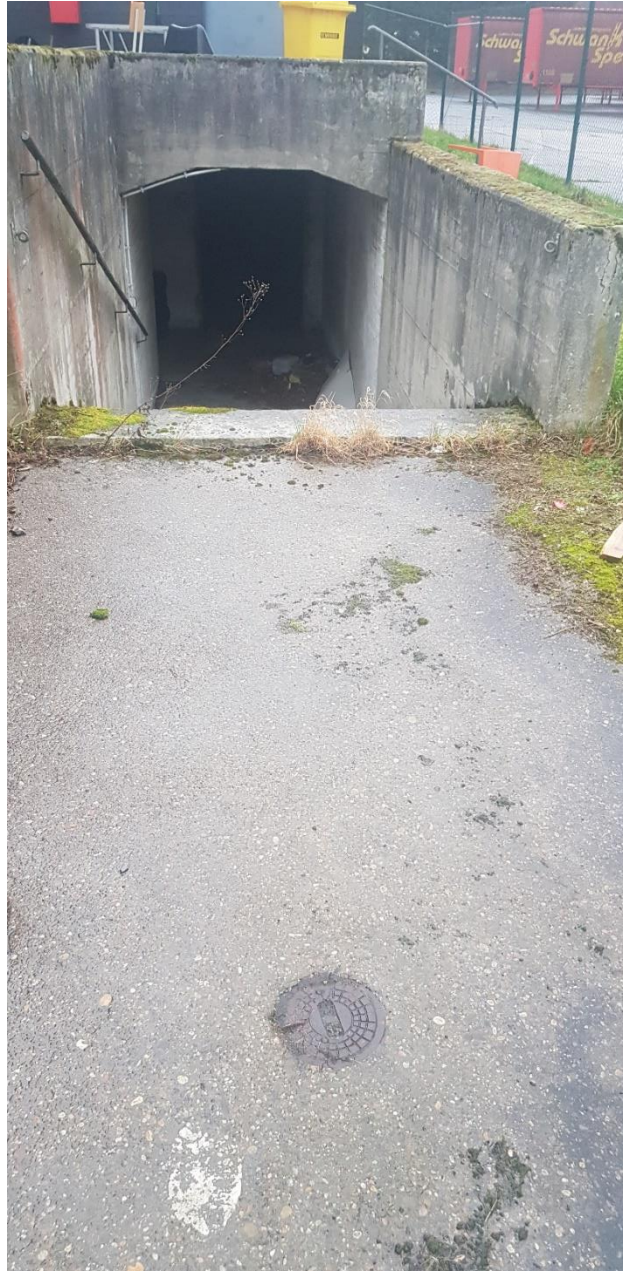
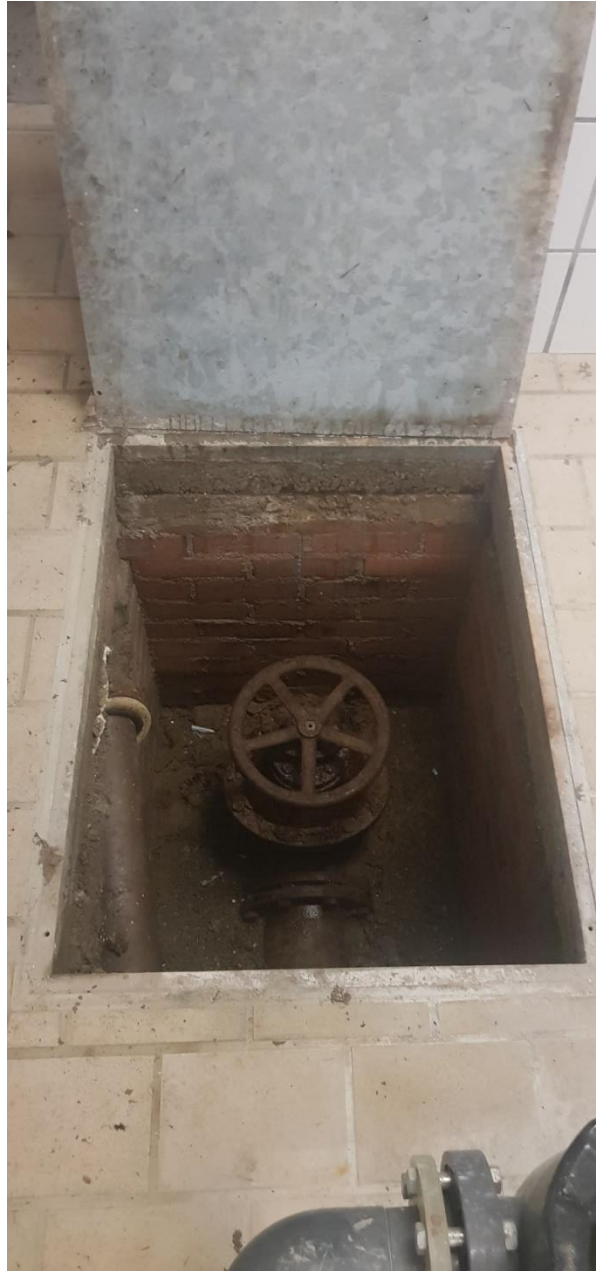
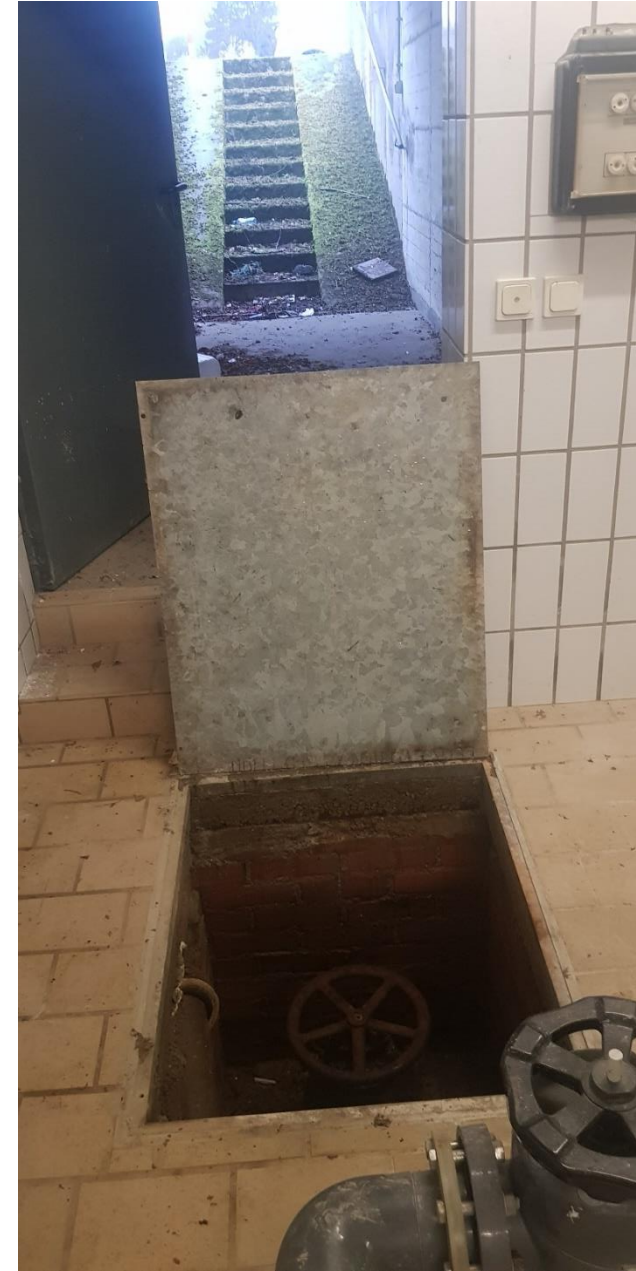
- Im Bereich „Flüchtlingsunterkunft“ bzw. Privatgrund Schwank verläuft die Leitung teilweise unter einem Gebäude und in diesem Teil ist die Leitung marode bzw. nicht zugänglich und auch mit sehr großem Aufwand kaum zu reparieren

- Sollte das Pflegeheim im Bereich Hüttenmühle gebaut werden müsste dies definitiv geschehen
- Im Grundstücksbereich Schwank sollte die Leitung ebenfalls nicht unter einem Gebäude verlaufen sondern außen herum geführt werden

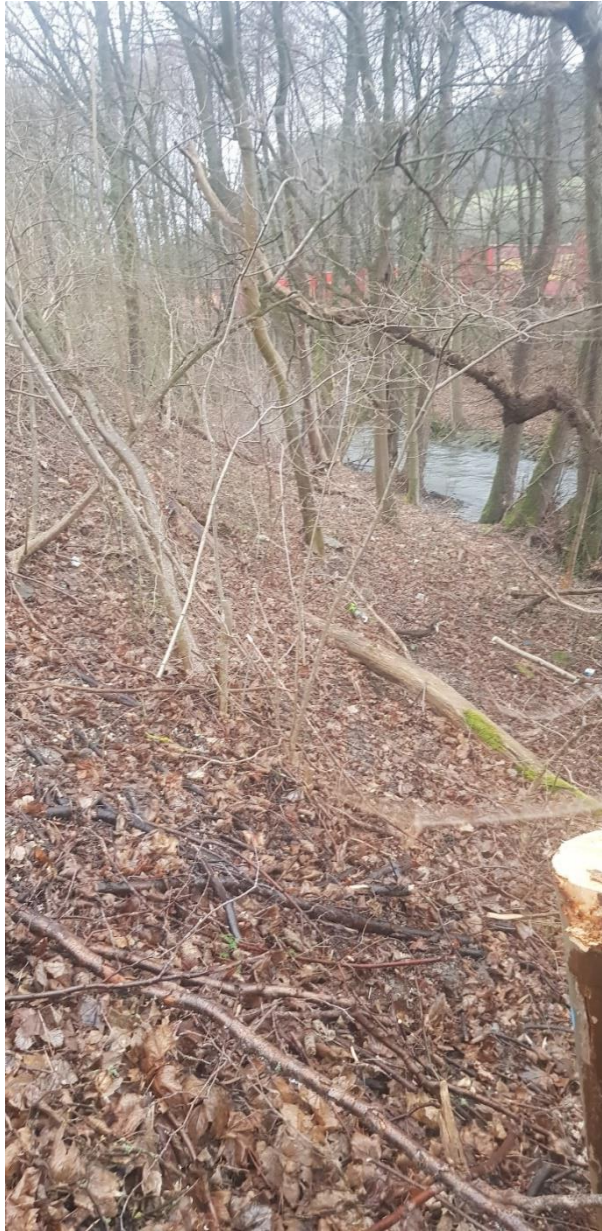
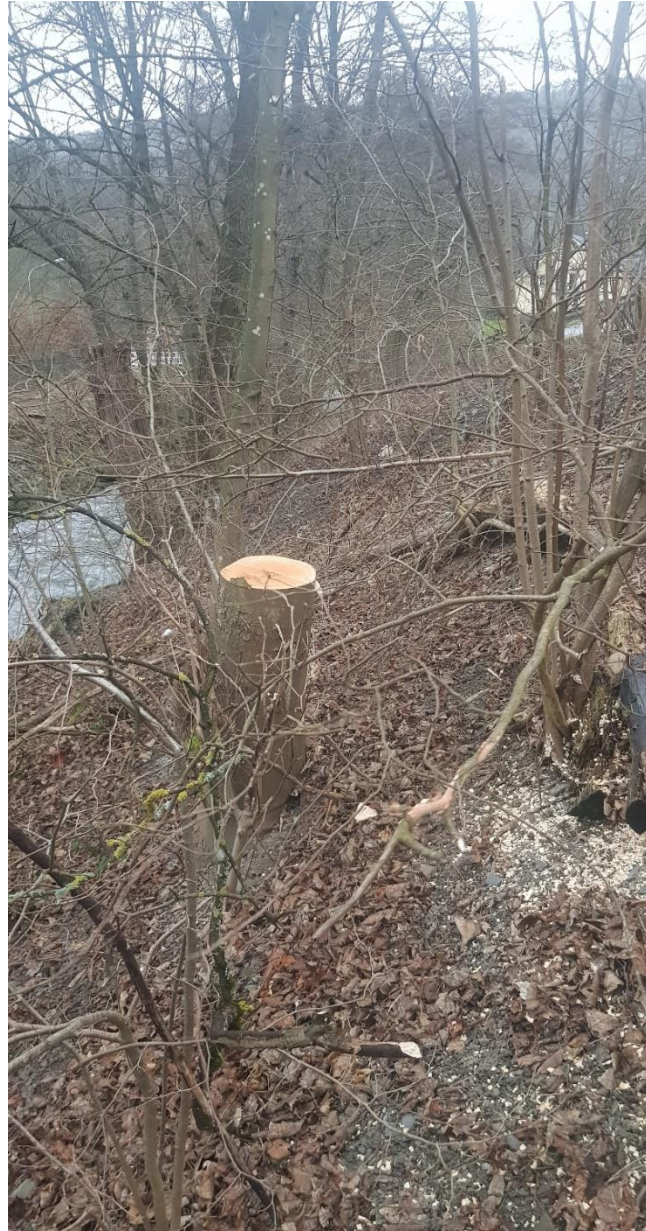
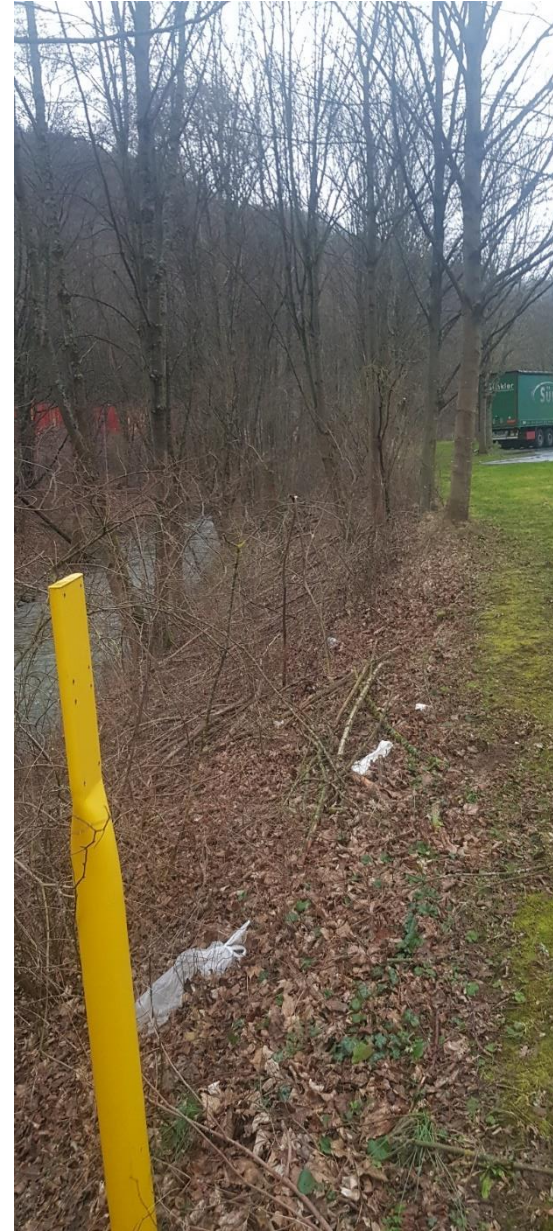
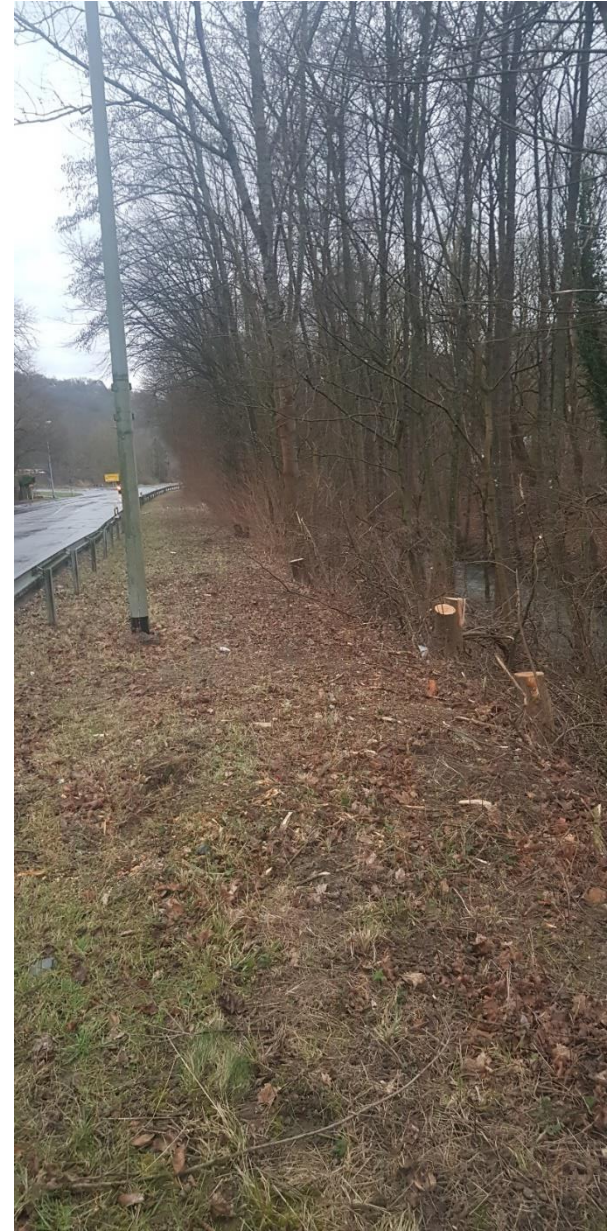
- Die Leitungsführung im Bereich Hüttenmühle bis Abzweig Ranselberg Pumpstation ist ebenfalls sehr schlecht ausgeführt worden, hier verläuft die VL im Hang- bzw. Böschungsbereich der Wisper, der starke Bewuchs wurde bereits teilweise entfernt aber die Zugänglichkeit ist hier ebenfalls erschwert und nur mit großem Aufwand im Störfall durchführbar

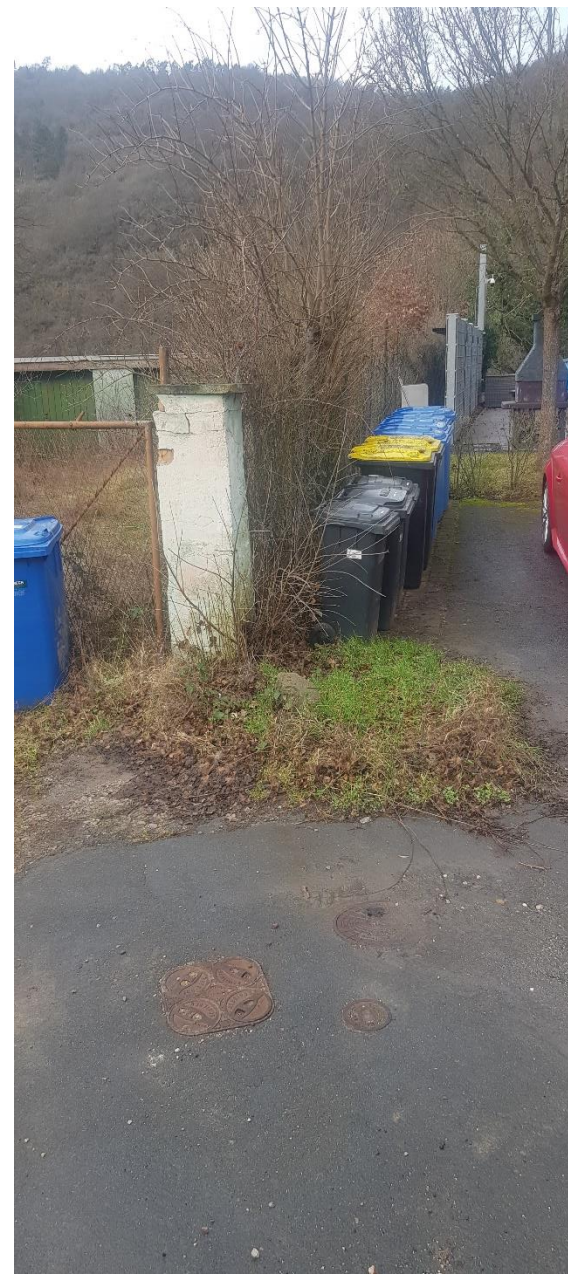
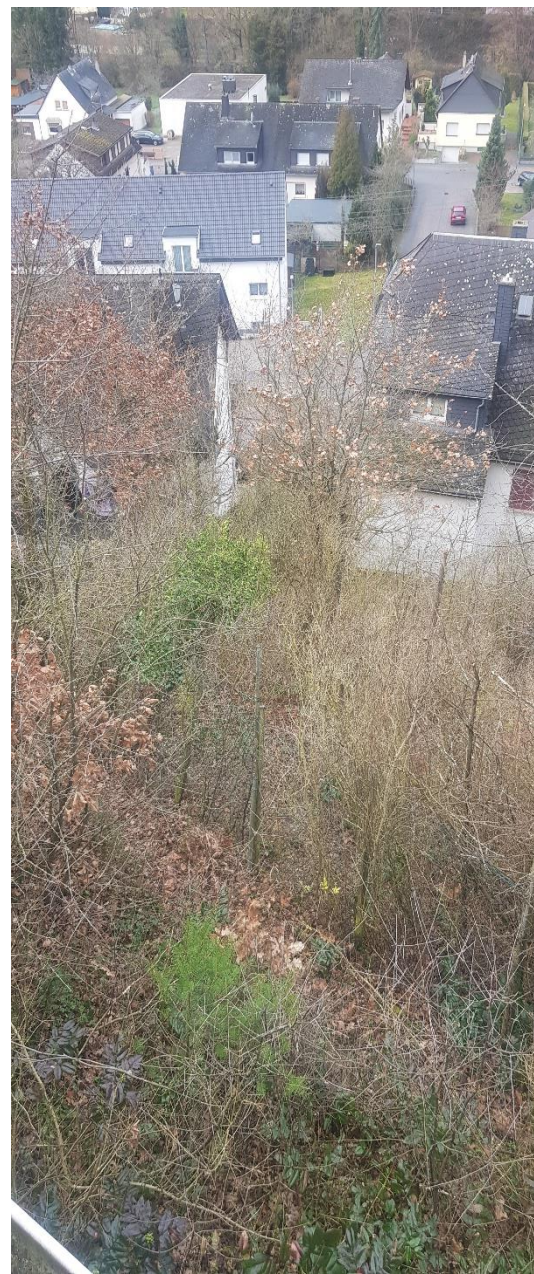
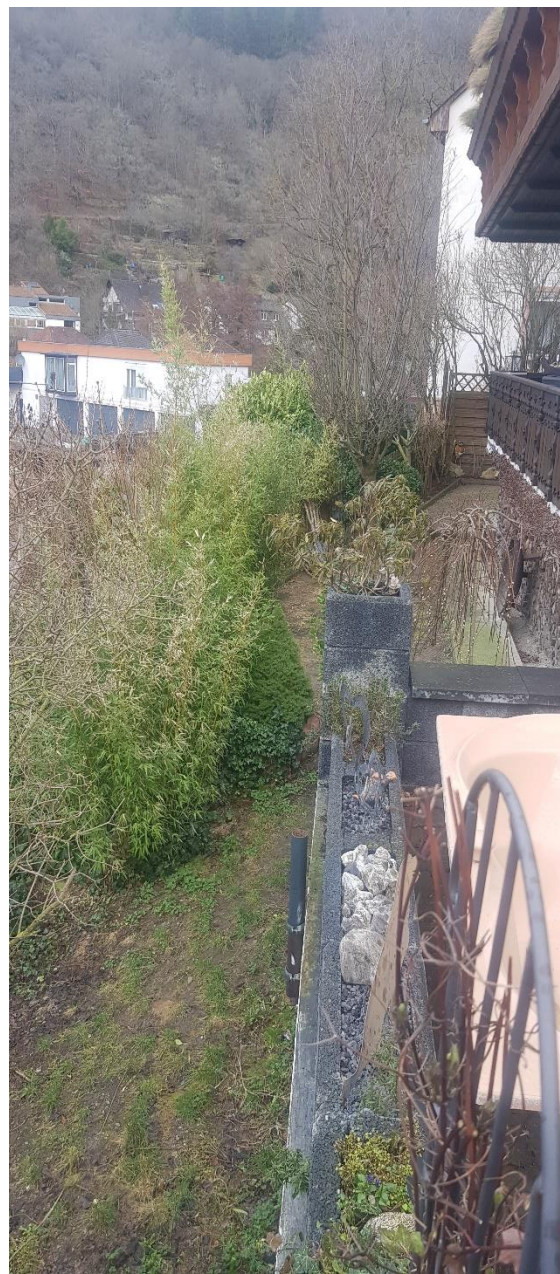
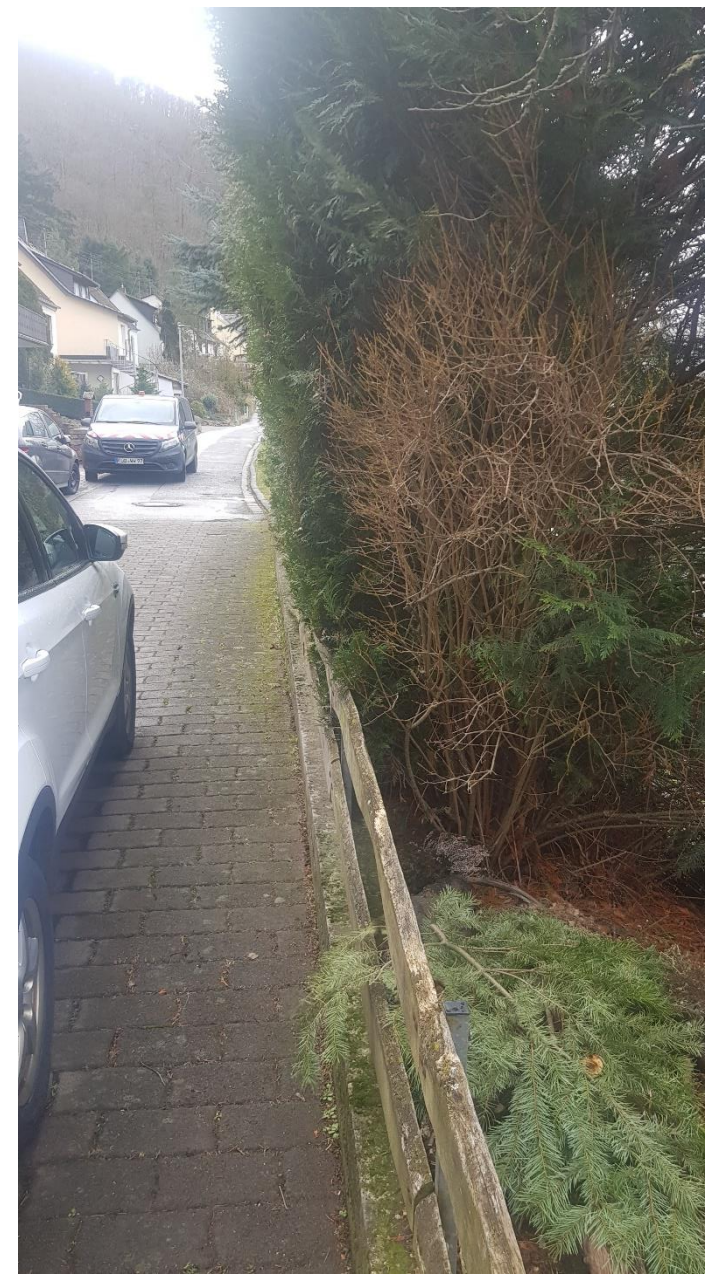
- Versorgungsleitung Schwalbacher Str. ,Grundstück „Glassner“ zur ehem. Jugendherberge, hier verläuft die VL ebenfalls über Privatgrundstücke und ist ebenfalls in einem schwer zugänglichem Hanggelände verlegt worden (wahrscheinlich noch eines der ersten Leitungen von Lorch)

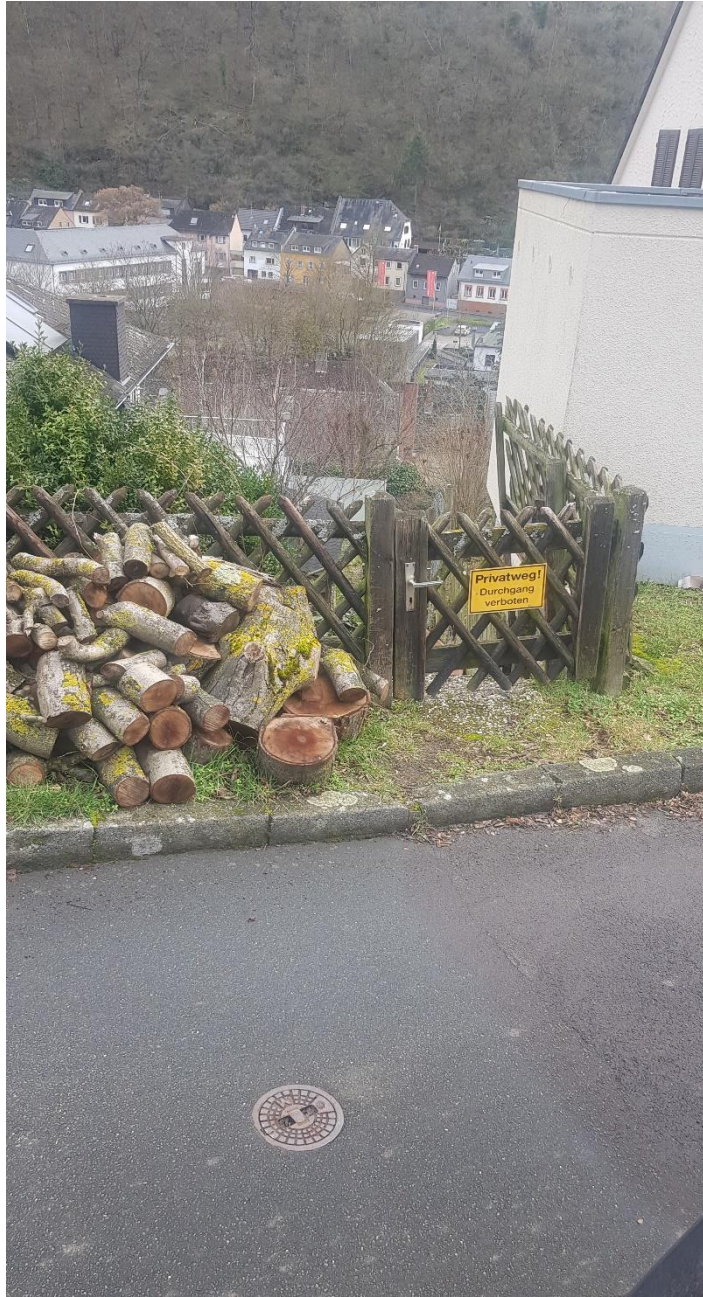
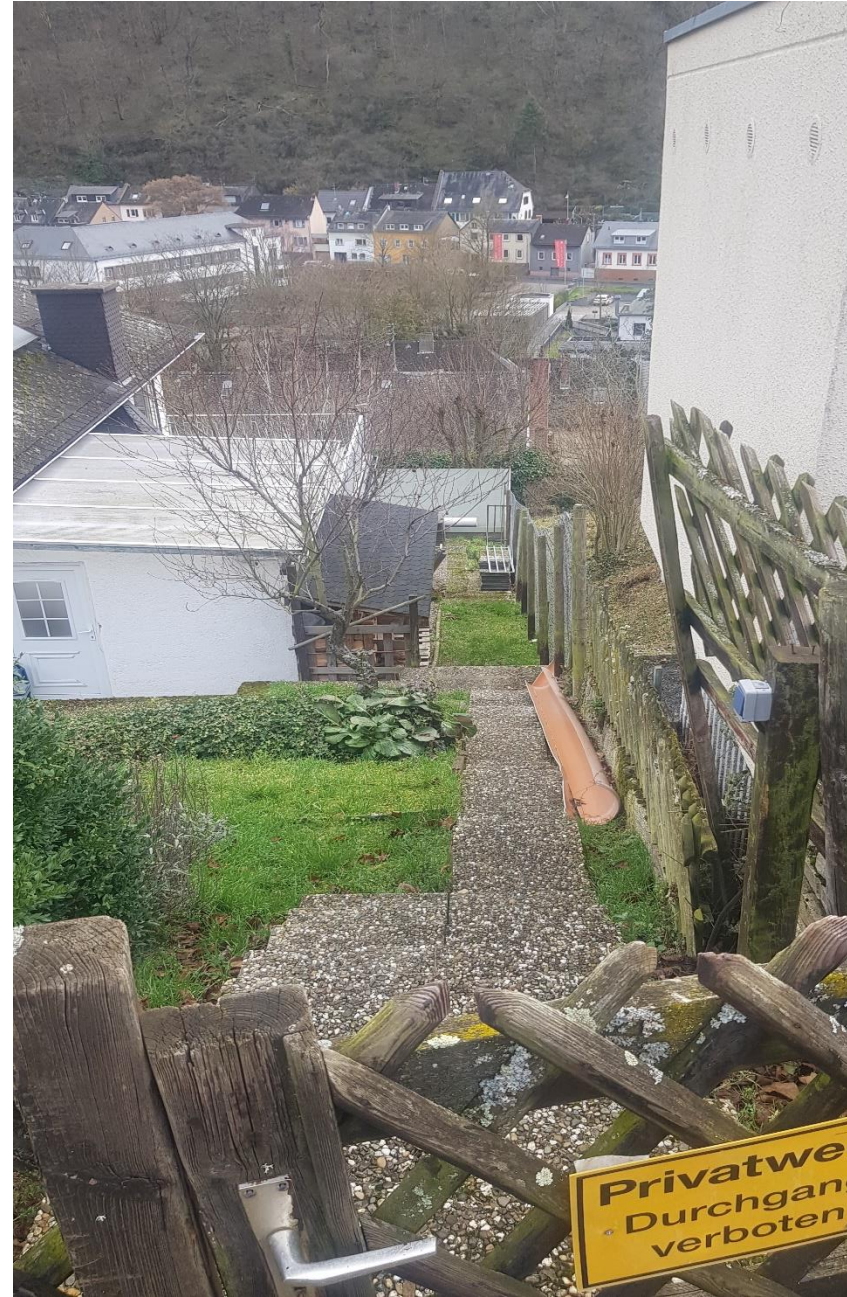
- Verbindungsleitung zwischen Wispergrund und Weiselberg, ebenfalls auf privatem Grund und wahrscheinlich überbaut worden (Garage), schwer zugänglich

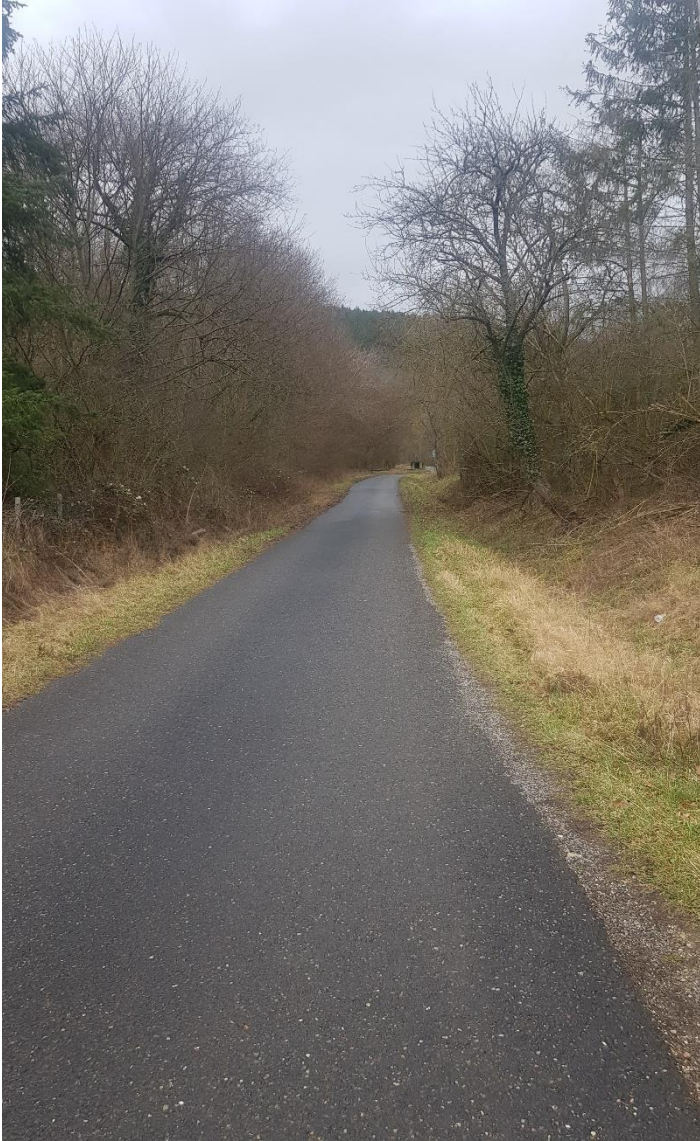
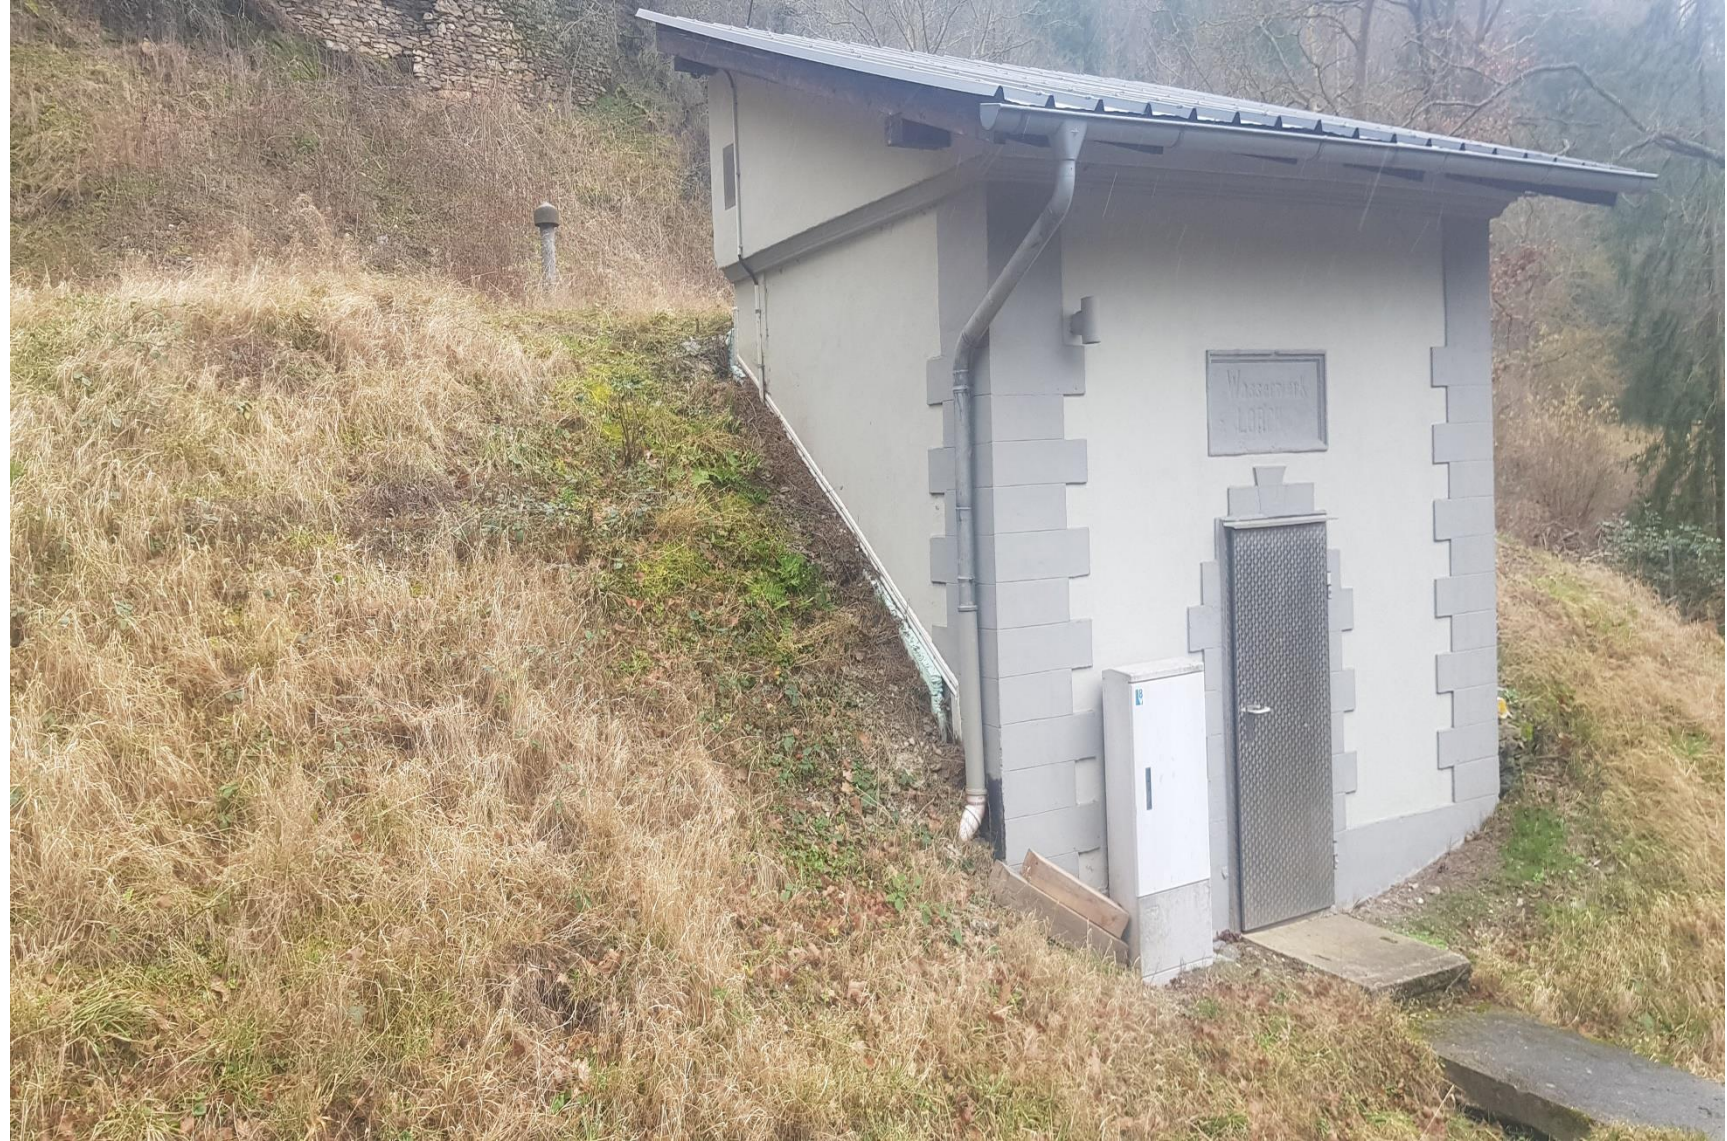
- In der Wassergewinnung Bächergrund wären einige Sanierungsmaßnahmen erforderlich, welches die Schachtanlagen und den Hochbehälter betreffen
- Diese Anlagen sind aus den 1920 Jahren und gehören mit zur ersten Wasserversorgung von Lorch
- Hier wäre auch zu überlegen ob der Aufwand zu groß ist und der Hochbehälter als z.B. Brauchwasserbehälter genutzt wird, dies wirkt sich aber auf den Wasserbedarf aus (ca. 10'000 m<sup>3</sup>/a)
