# Wasserversorgung Lorch

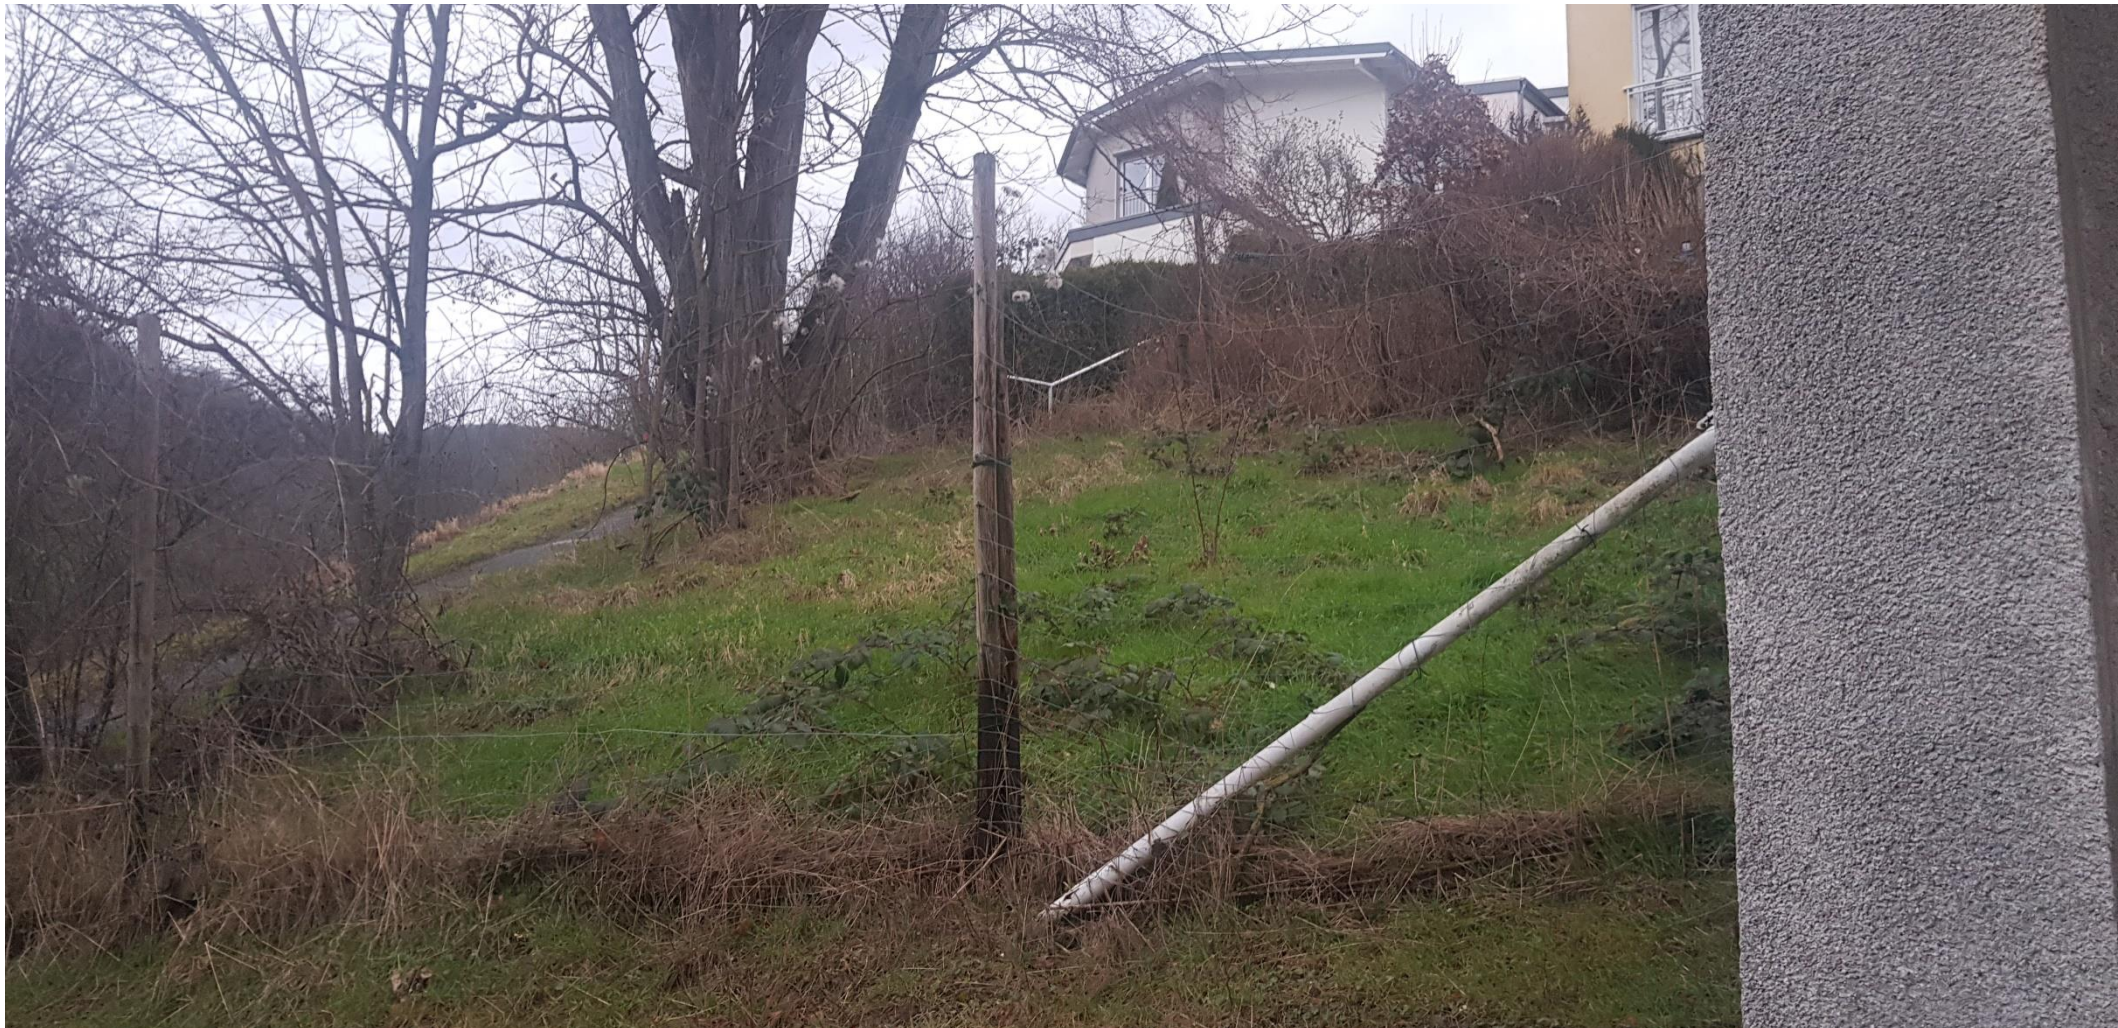
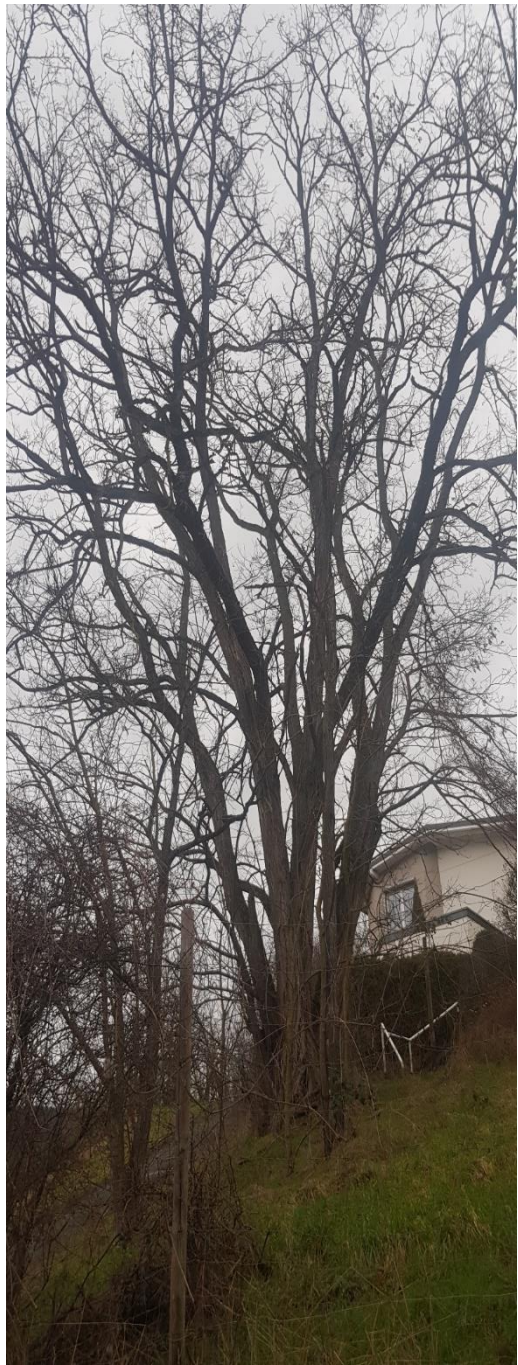
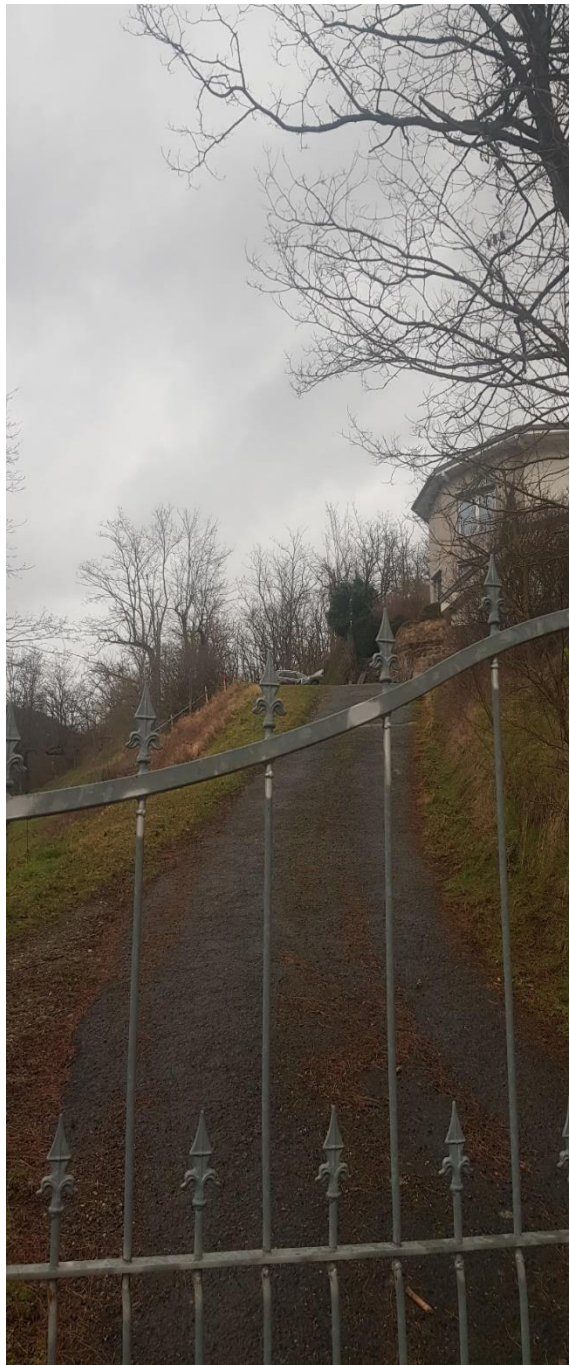
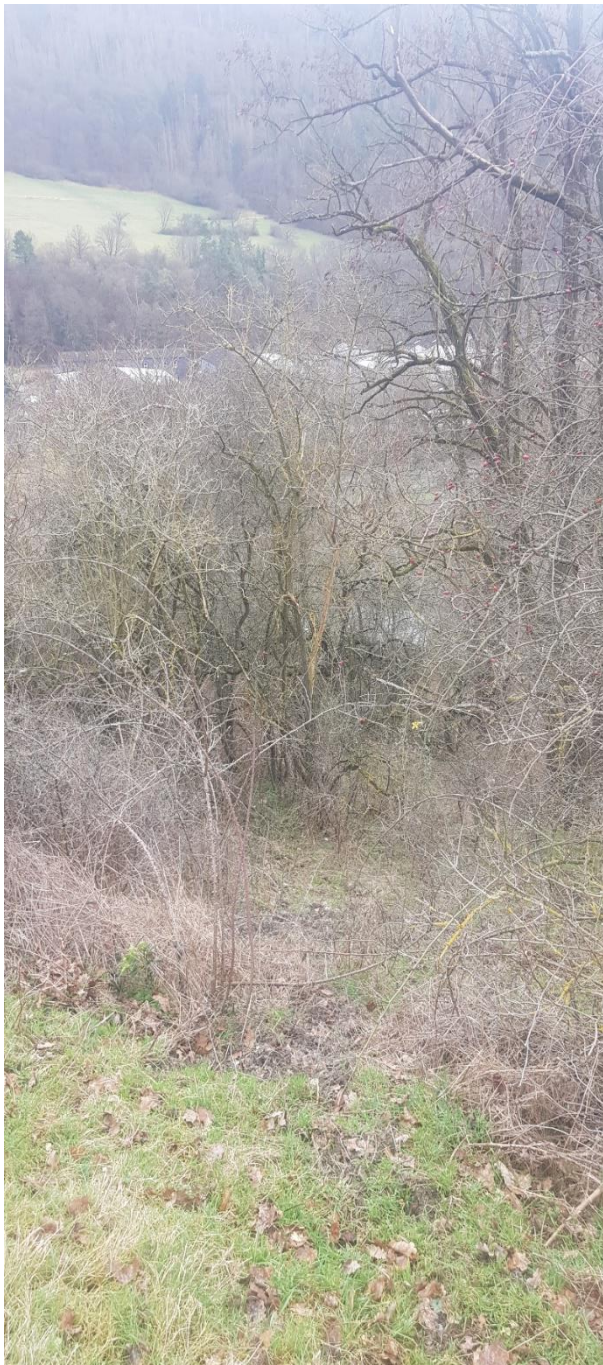
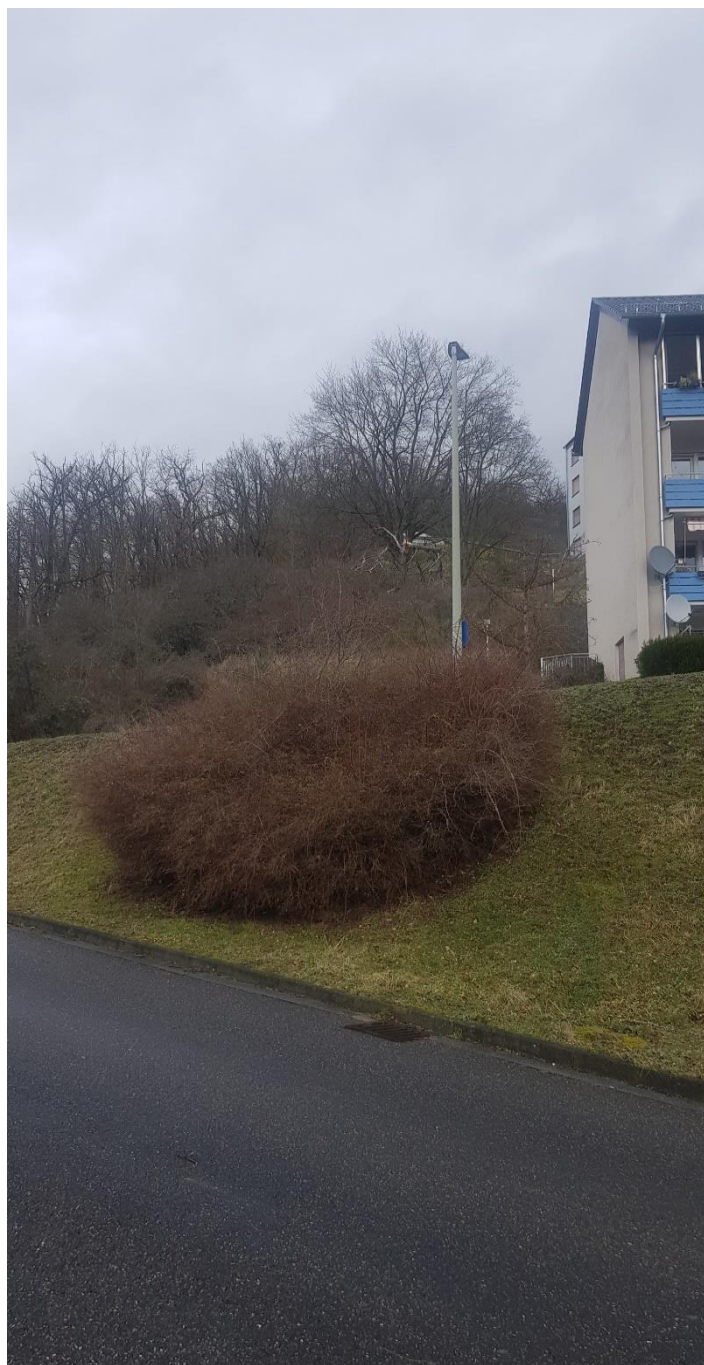
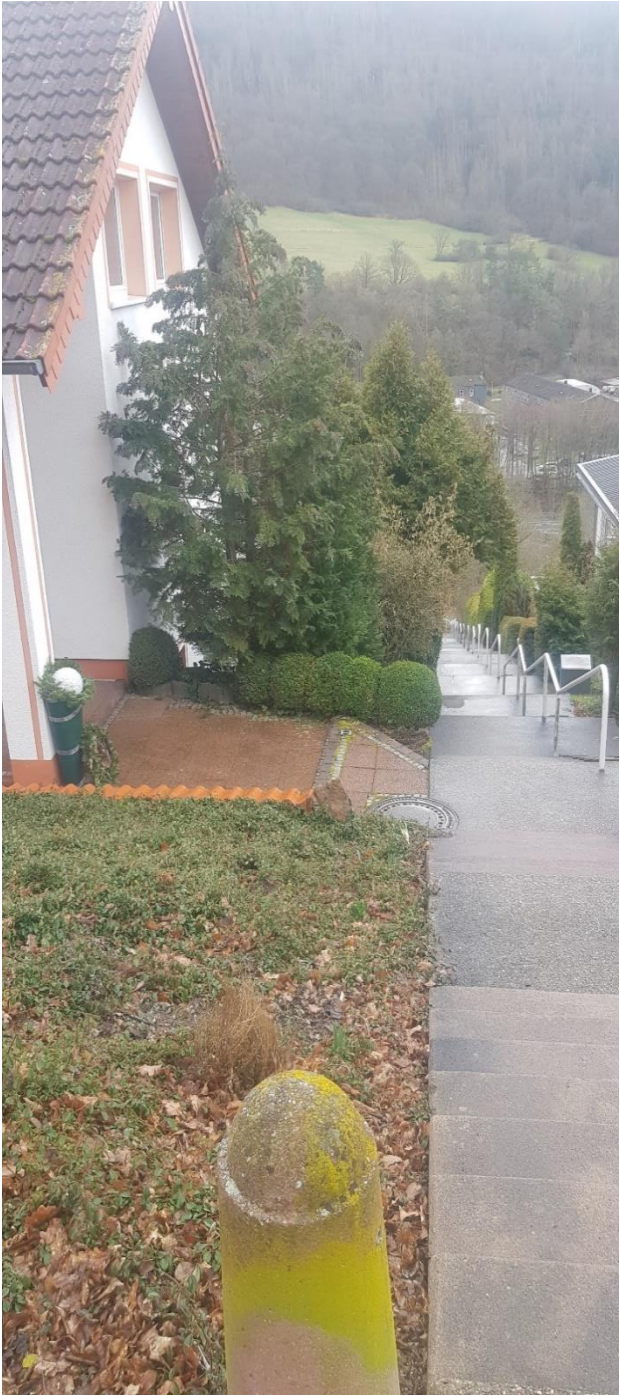
- Hier wurde eine katastrophale Leitungsführung festgestellt, da in den meisten Fällen die Leitungen durch Vorgärten, Treppen, unwegsamen Gelände verlegt wurden und außerdem nach und nach überbaut wurden ohne dies zu überprüfen
- Ebenfalls sind die Armaturen (Schieber, Hydranten, etc.) im Bereich Ranselberg schwer zugänglich, verbaut und in einem schlechtem Zustand
- Einige Beispiele: Zuleitung Pumpstation zum Hochbehälter und Fotos aus dem Ortsnetz

- Im Bereich Ranselberg müsste eine komplette Planung vorgenommen werden, wie im Falle einer Störung (Rohrbruch) vorgegangen werden soll oder wie man die Gebäude neu anschließt und die Versorgungsleitungen im Bereich der Treppen verlegt oder eine separate Leitungstrasse ausbaut
- Event. Ist es möglich die einzelnen Gebäude über Hausanschlussleitungen anzuschließen und die Hauptleitung nur in der Straße verlaufen lassen, dies müsste aber genau geplant werden ( hinsichtlich Druck, Brandschutz, etc.)

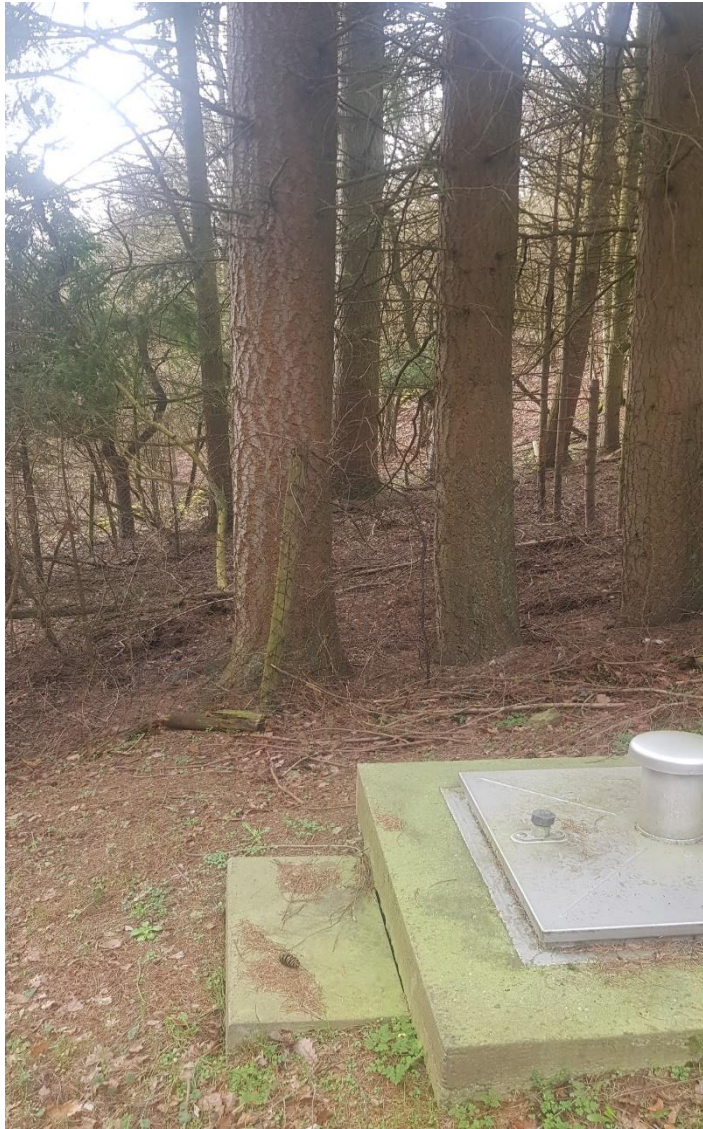
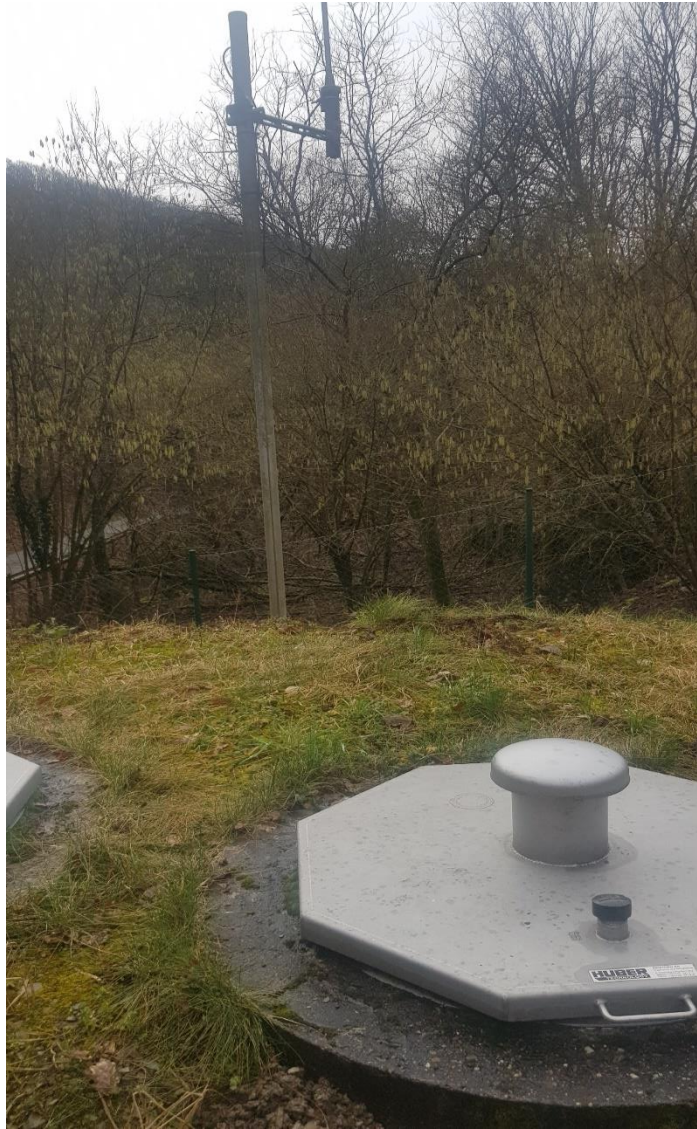
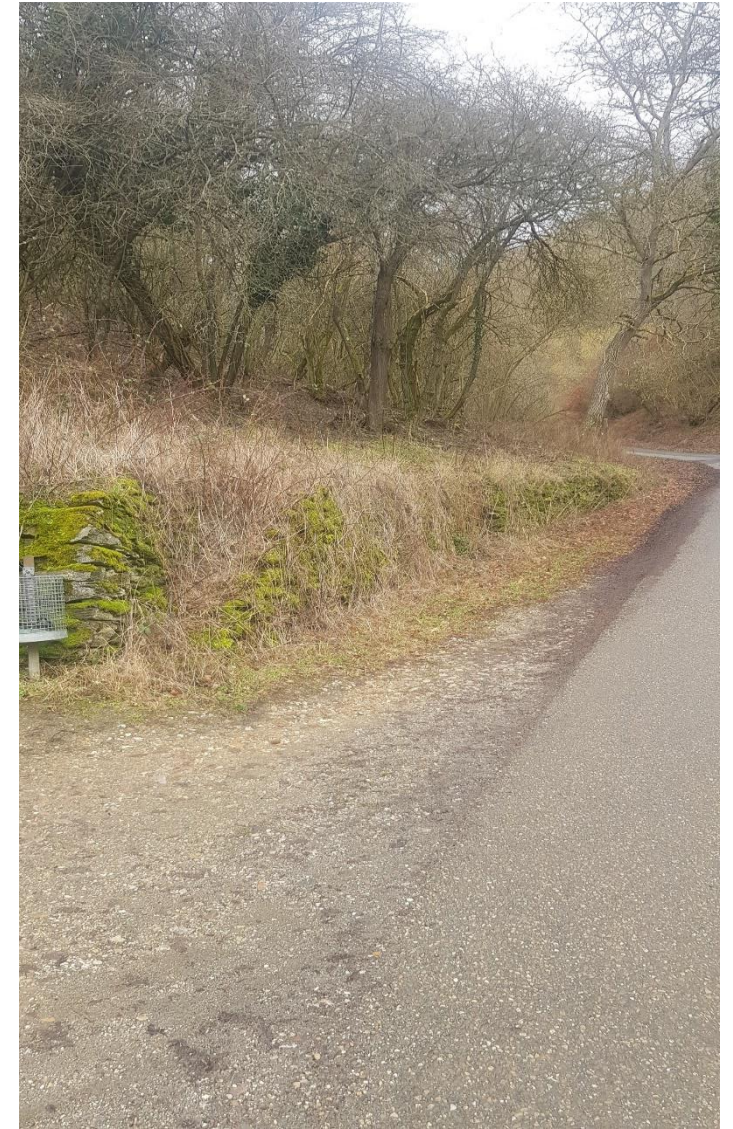
- Hier wäre die Wassergewinnung der Schürfung und des Tiefbrunnens zu überarbeiten bzw. zu erneuern, da die Leitungen und sonstige Bauteile (außer Tiefbrunnen) aus dem Jahre um ca. 1928 stammen (lt. Meiner Recherche und alten Aufzeichnungen)
- Außerdem sollte die Aufbereitung der beiden Wässer im HB neu betrachtet werden ob dies noch den neuesten Bestimmungen entspricht
- Die Leitungen von Brunnen und Schürfung müssen ebenfalls erneuert werden, genauso die Verkabelung der Fernüberwachung

- In Lorchhausen wäre zu prüfen ob die Investition für die zuvor genannten Maßnahmen möglich sind (Kosten/Nutzen) oder ob man den HB mit Wasser aus dem HB Lorch speist und die Bezugsmenge vom WBV erhöht, was aber auch einige Umbaumaßnahmen, etc. zur Folge hätte, (ca. 10`000 m<sup>3</sup>/a)
- Auch im Ortsnetz Lorchhausen müssten teilweise Armaturen erneuert bzw. geändert werden, ansonsten ist hier der Leitungsverlauf normal

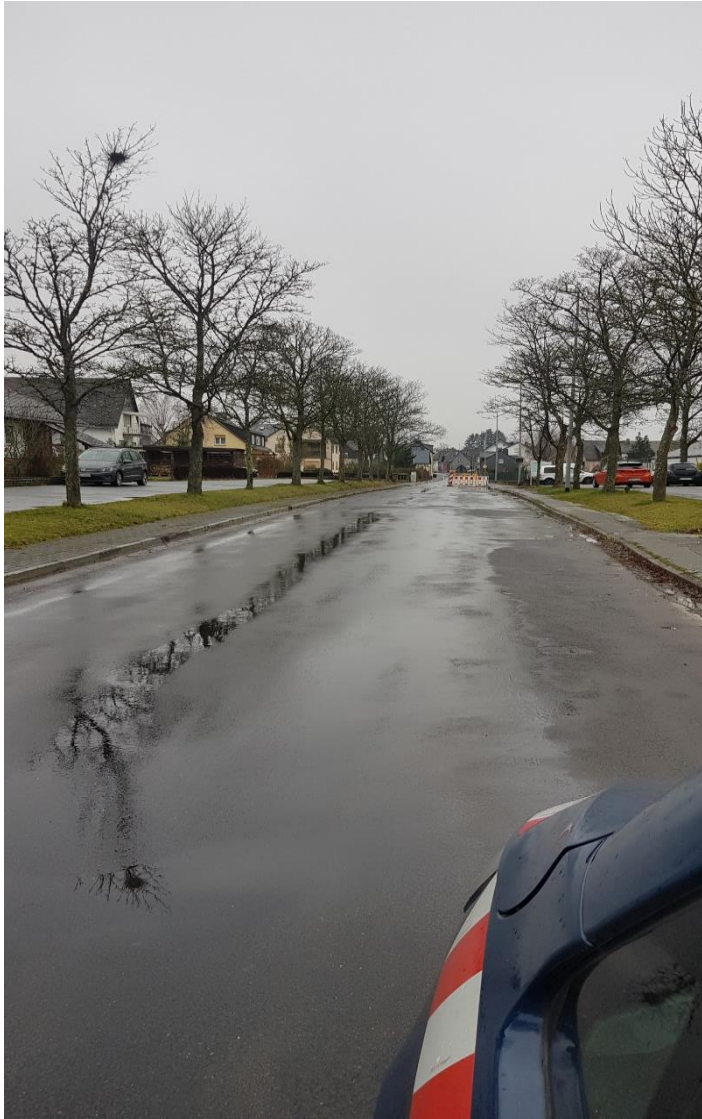
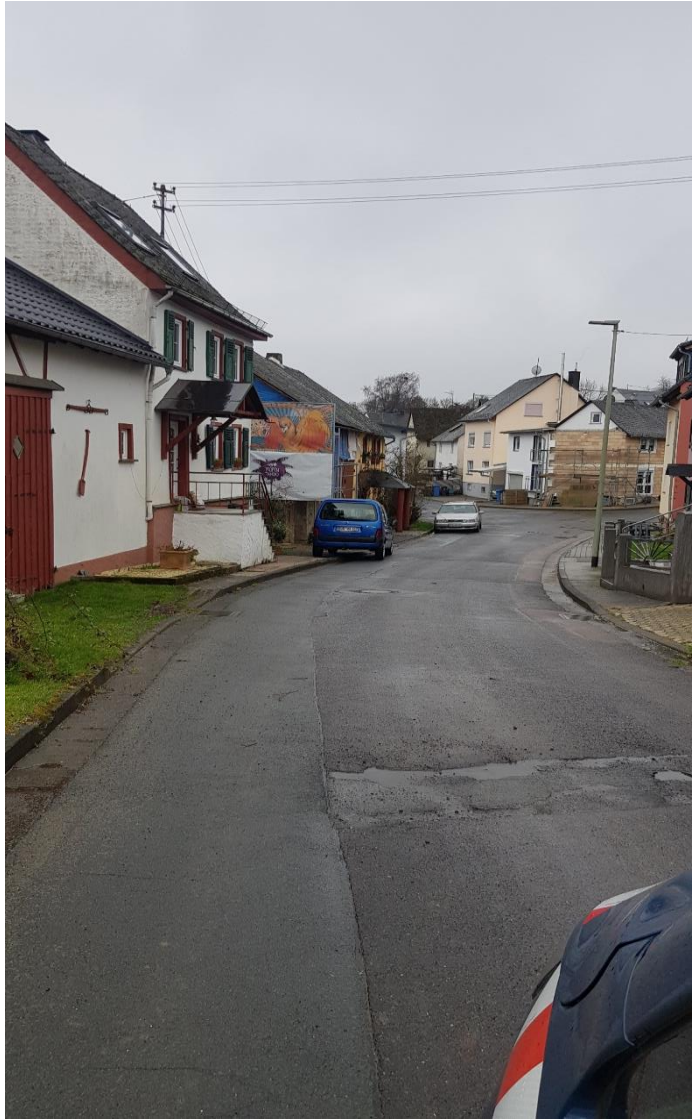
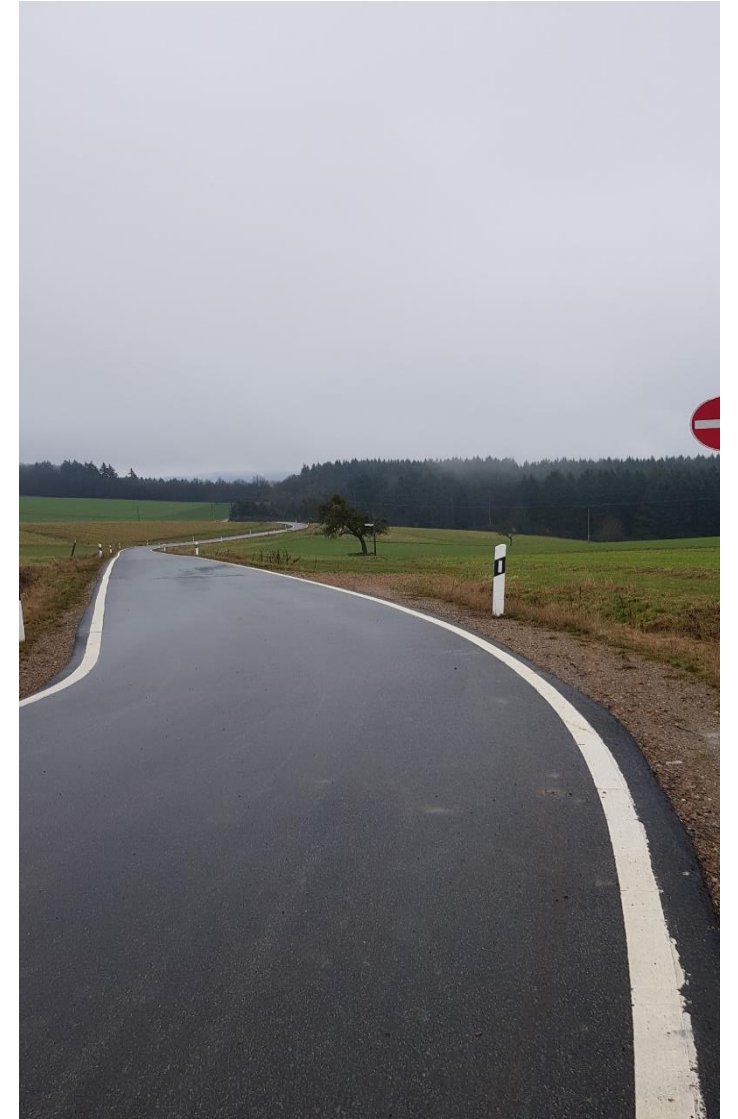
-Rohrleitungen Armaturen und sonst. Bauteile sind in beiden Ortschaften teilweise dringend erneuerungsbedürftig, dies sollte aber mit anderen Maßnahmen abgestimmt sein

- Außerdem ist im Falle eines Schadensereignisses an der Zuleitung zwischen dem HB Ransel und dem Ortsnetz Wollmerschied ( über 2km) der komplette Ort ohne Wasserversorgung, hier hätte man damals event. den alten HB am Sportplatz sanieren und als Pufferspeicher verwenden können!

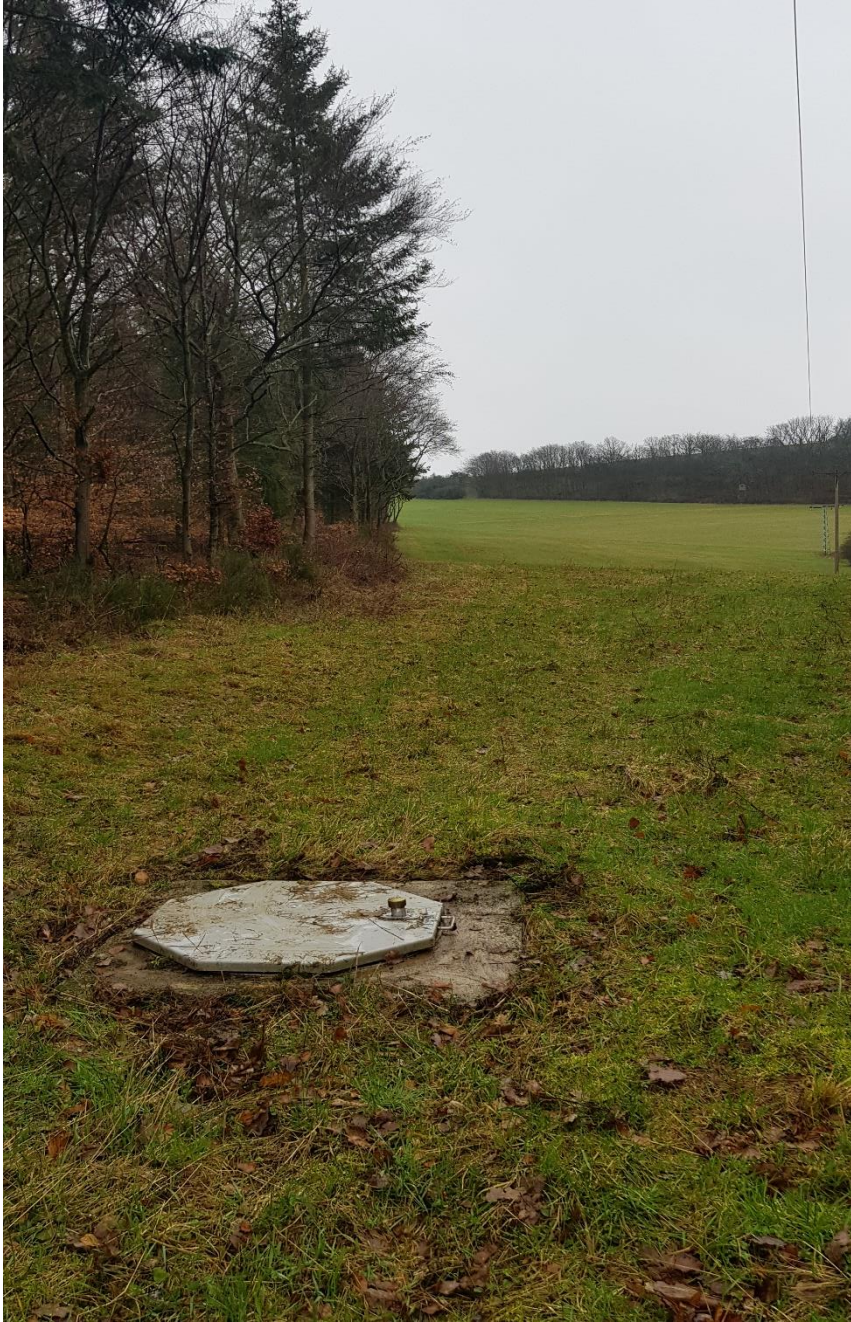
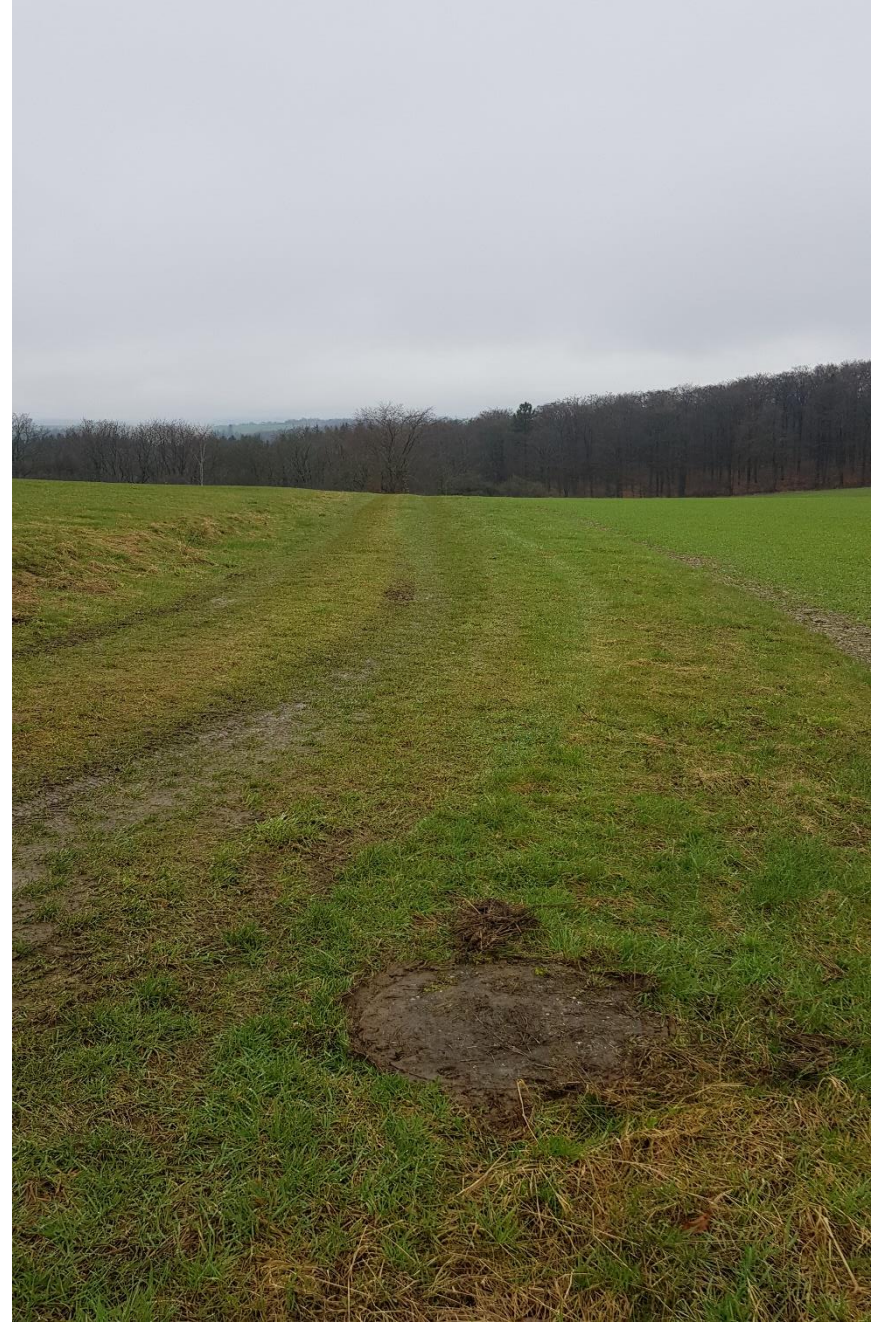
- Außerdem haben beide Gruben zusammen nur eine gemeinsame Förderleitung zum HB (über 2km Länge, durch Feld, Wald und Wiesen kreuz und quer verlegt)
- Normalerweise wäre hier ein 2. Versorgungsweg wünschenswert, zumindest aber die Planung zur Nutzung der Grube „Glück Auf“ als vollwertige Wasserförderung

-Leitungsverlauf der Förderleitung von Grube Kreuzberg und Glückauf
