Prüfbericht

Stadt Neu-Anspach
Bahnhofstr. 26-28
61267 Neu-Anspach

138 | Hauptprüfung 2024

Spielplatz: 01 - Leichtathletikanlage

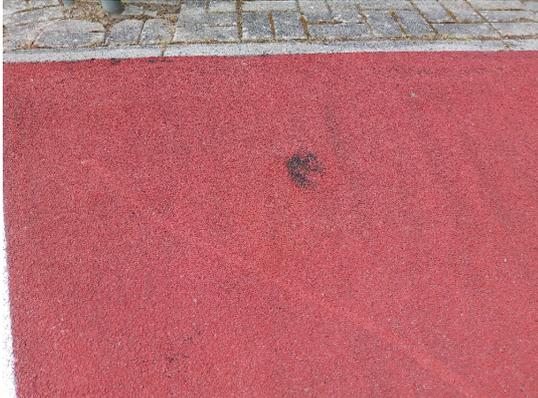
3	<p data-bbox="277 1106 392 1133">Laufbahn</p> <p data-bbox="277 1140 1190 1200">Bemerkung: Die Laufbahn ist an mehreren Stellen abgenutzt. Aktuell besteht keine Verletzungsgefahr.</p>

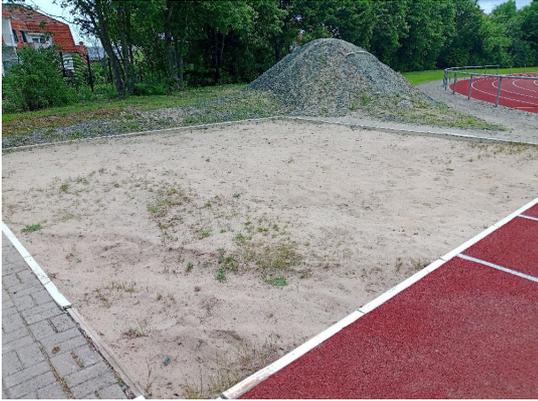
n.i.O.
11	<p>Einfassung Bemerkung: Die Einfassung ist beschädigt und verschiebt sich.</p>	n.i.O.

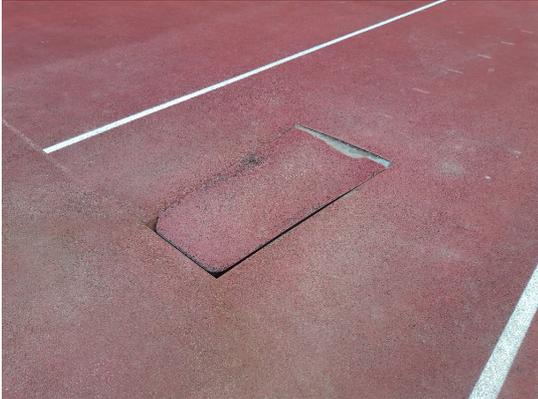
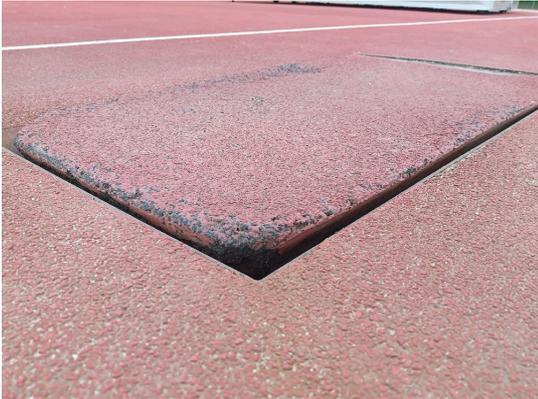
Einstich-Absprung-Komplex		
15	Bemerkung: Die Abdeckungsmatte steht hervor und bildet Stolperkanten.

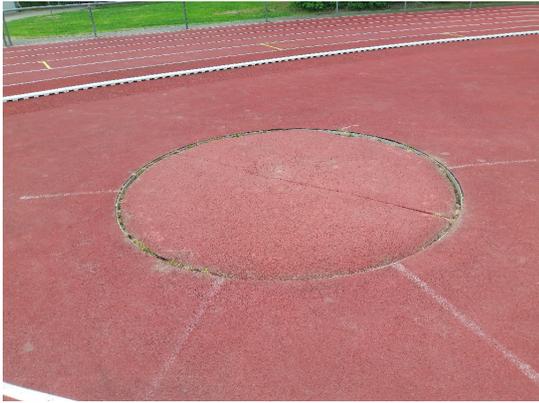
n.i.O.
Abwurfpunkt 2		
16	Bemerkung: Löcher innerhalb der Betondecke. Der Bewuchs sollte entfernt werden.	n.i.O.

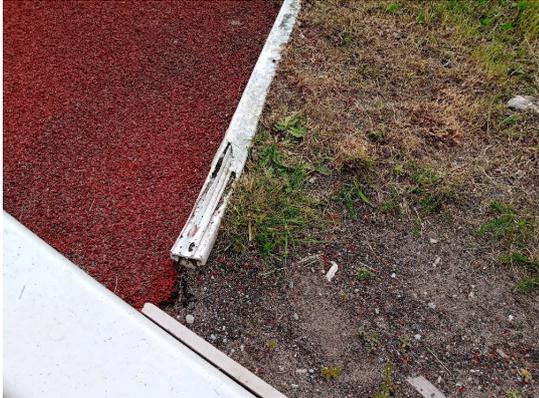
21	<p data-bbox="277 1106 411 1133">Einfassung</p> <p data-bbox="277 1140 943 1167">Bemerkung: Die Einfassung ist stellenweise beschädigt.</p>

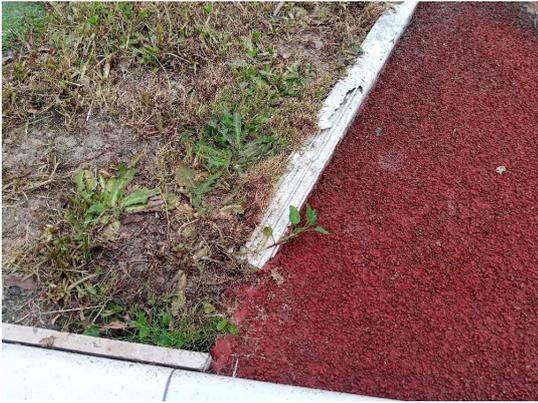
Kugelstoßfeld		
22	Bemerkung: Das Feld sollte neu angelegt werden.	n.i.O.

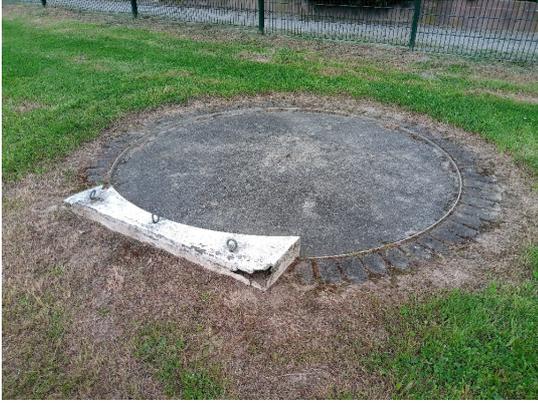
24	2 Bemerkung: Der Übertrittsbalken ist beschädigt.

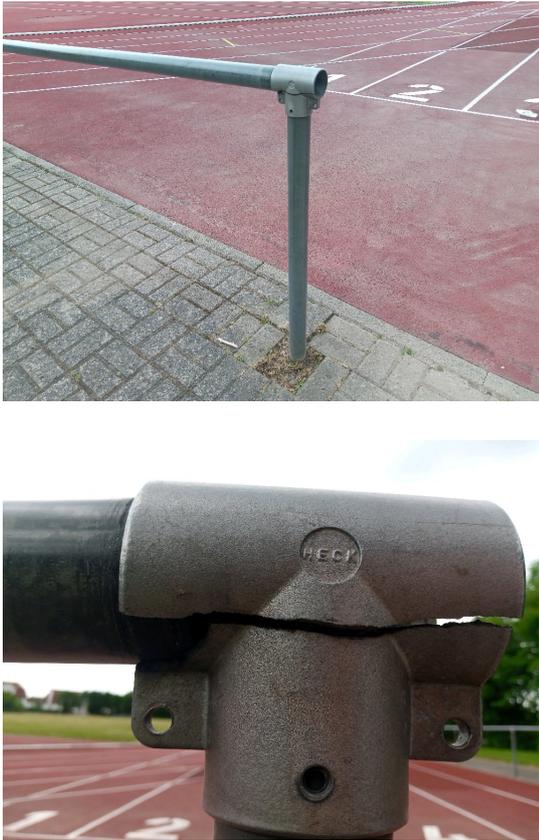
i.O.
Geländer		
26	Geländerhalterung Bemerkung: Die Geländerhalterung ist scharfkantig gebrochen.	zu beheben
