Prüfbericht

Stadt Neu-Anspach
Bahnhofstr. 26-28
61267 Neu-Anspach

138 | Hauptprüfung 2023

Spielplatz: 01 - Leichtathletikanlage

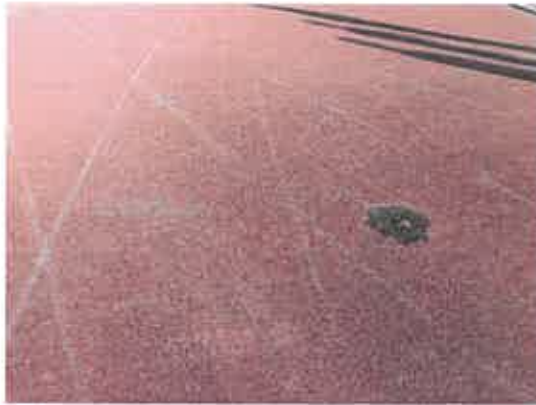
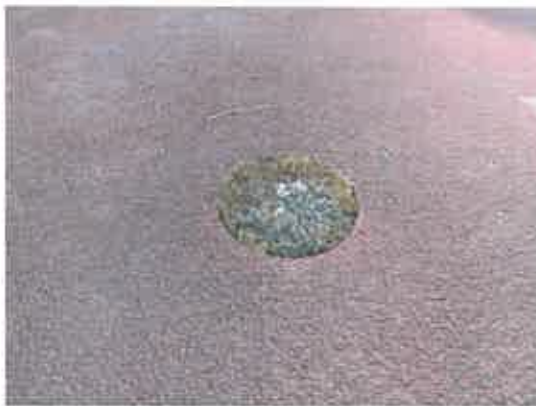
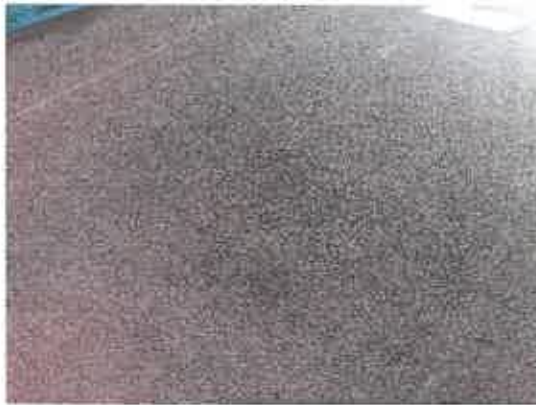
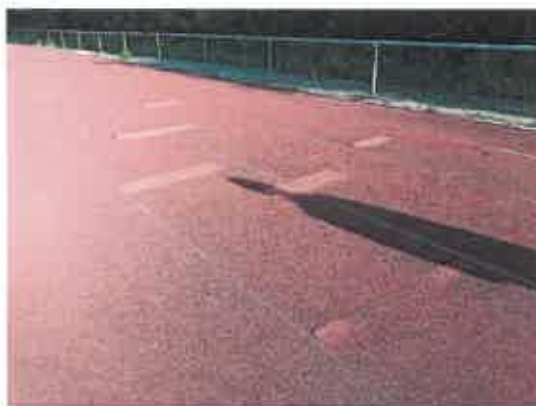
#	Prüfpunkt	Bewertung
1	Eingang  	i.O.
2	Laufbahn Laufbahn Bemerkung: Die Laufbahn ist an mehreren Stellen beschädigt, verunreinigt und abgenutzt. Mehrere Laufbahnflicken bilden Stolperkanten.  	n.i.O.

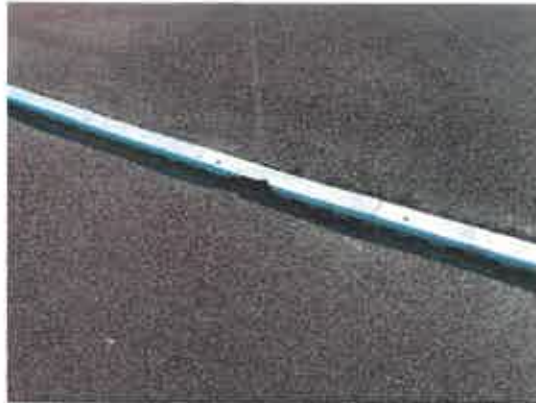
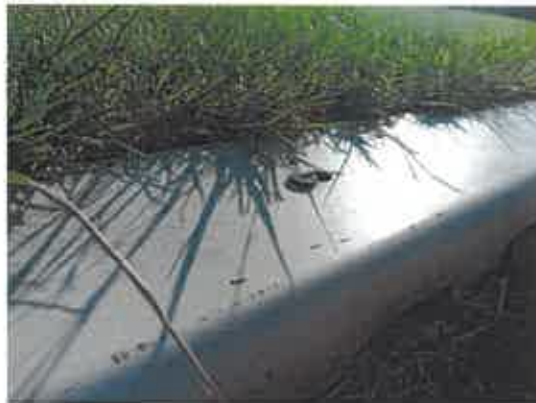
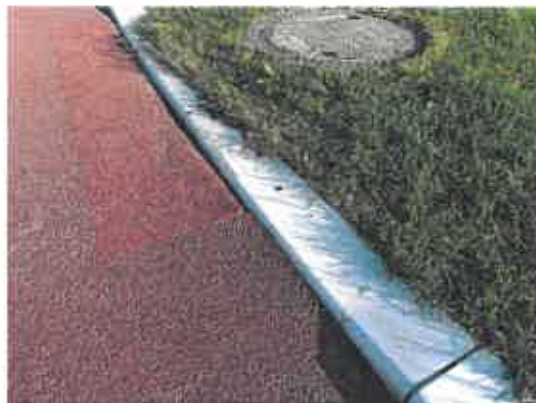
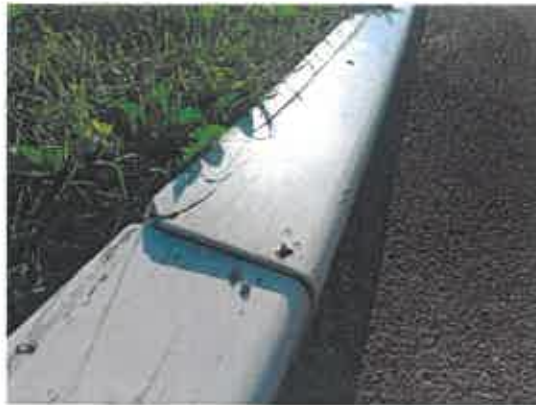
Bemerkung: Mehrere Abdeckungen sind beschädigt, erheblich beschädigt, locker und Schrauben stehen heraus.
Es fehlen mehrer Abdeckungen.

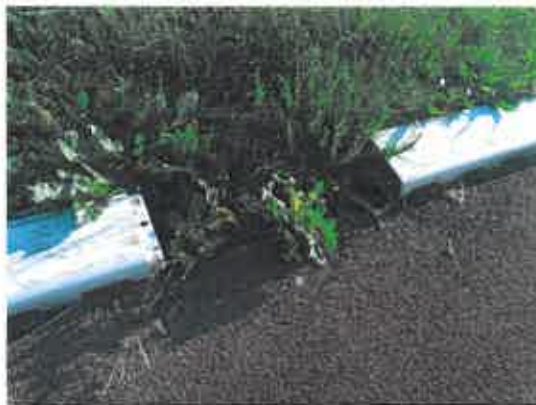
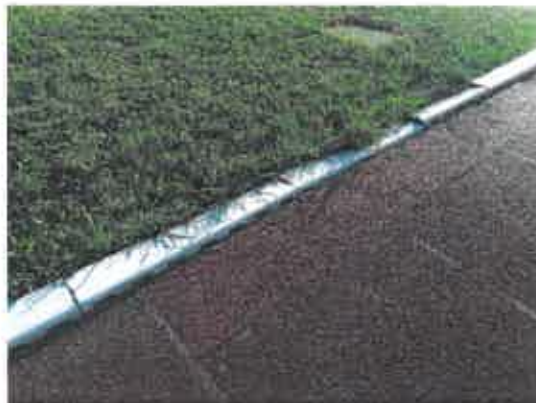
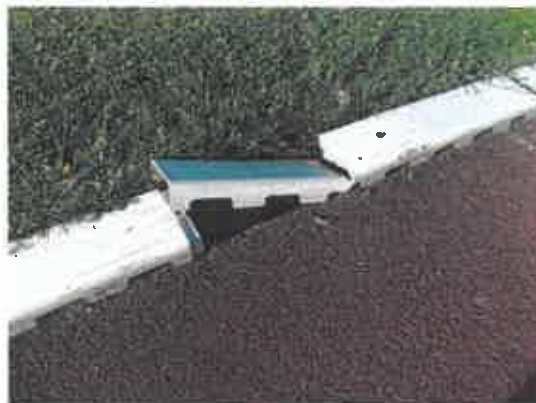
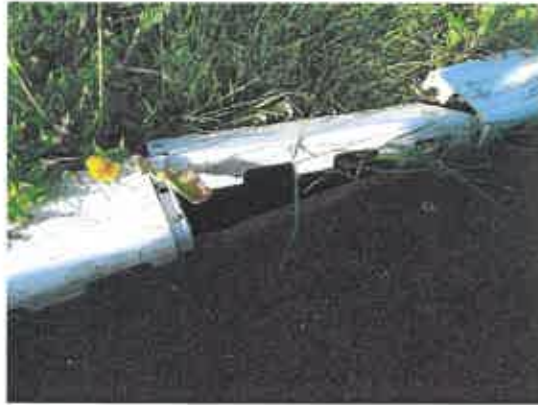
Entwässerungsrinne

n.I.O.

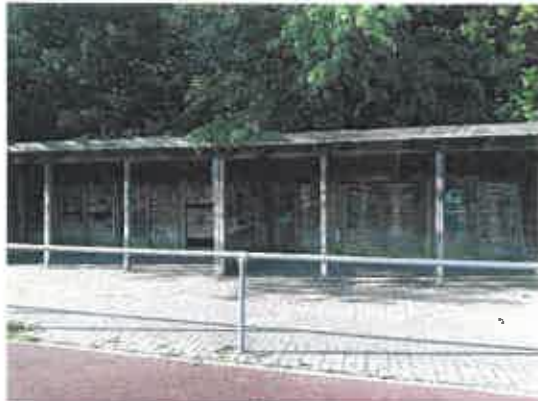
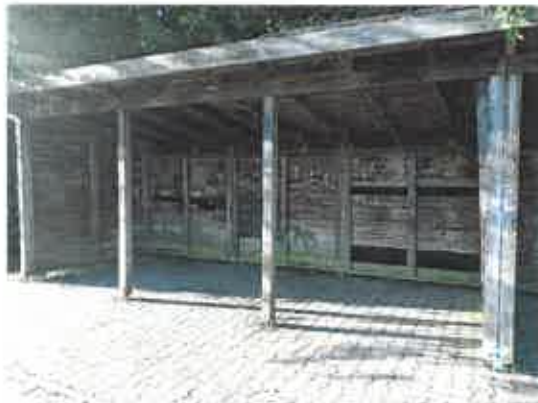
**Unterstand**

Bemerkung: Mehrere Holzbretter fehlen und sind beschädigt.

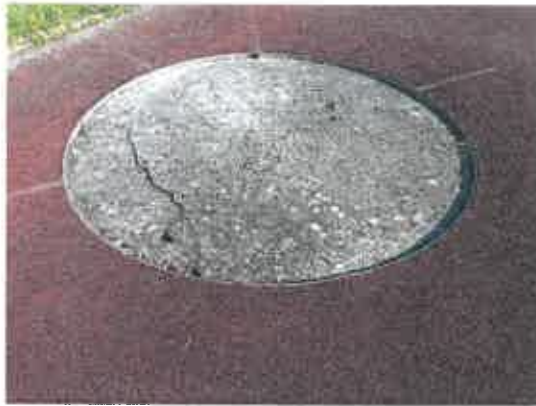
**Abwurfpunkt 1**

Bemerkung: Es ist ein Riss in der Betondecke.

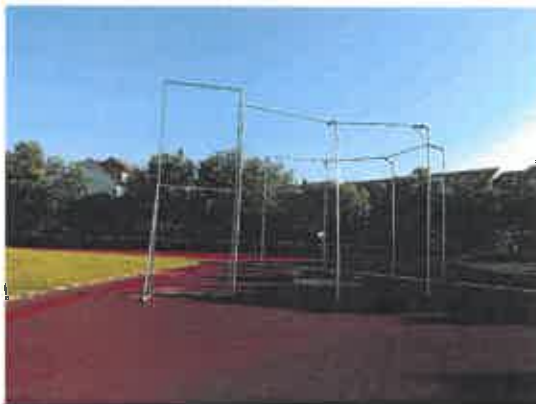
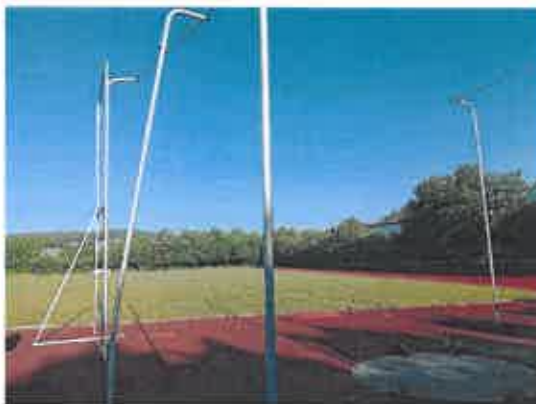
Bemerkung: Der Käfig ist locker und instabil.
Das Netz fehlt.

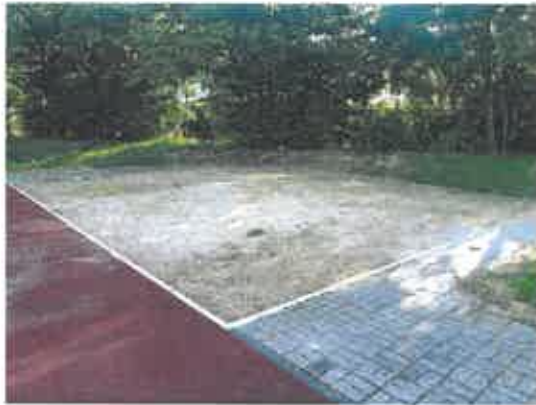
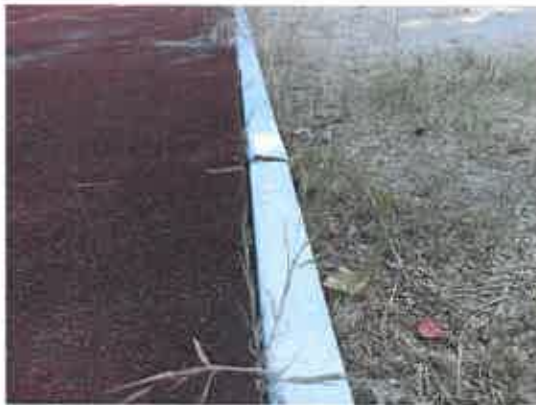
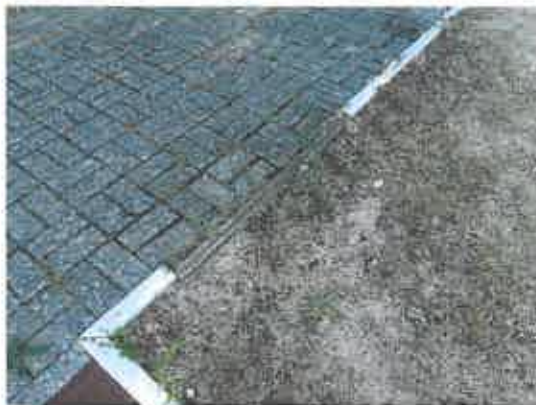
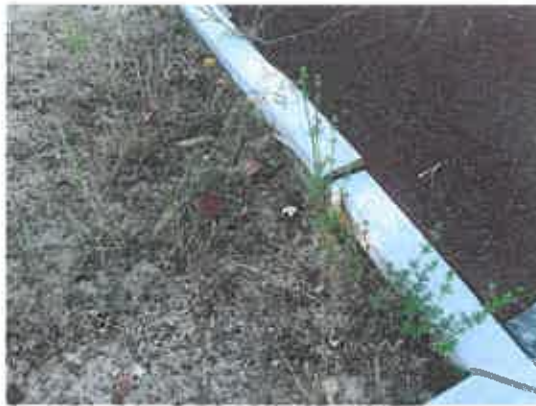
: Bemerkung: Der Sand sollte gereinigt werden.

#	Prüfpunkt	Bewertung
14	<p>Einfassung Bemerkung: Die Einfassung ist beschädigt und verschiebt sich.</p>	n.i.O.

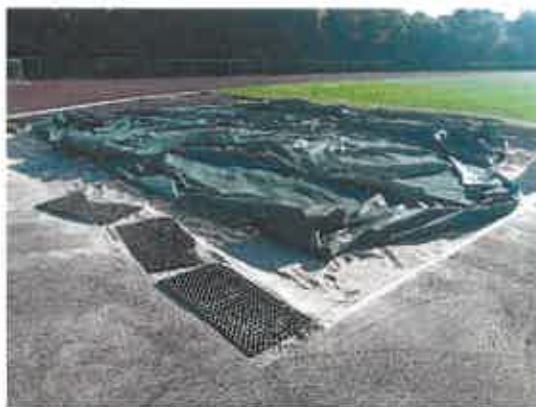
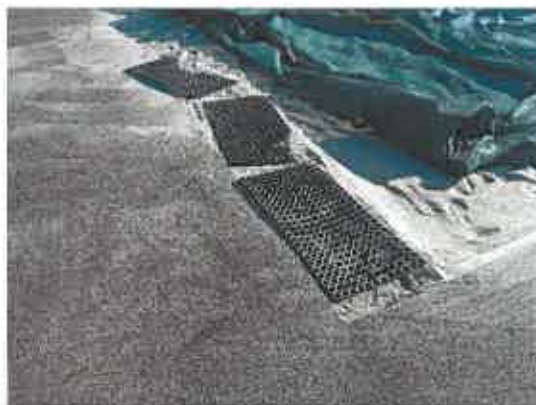
**Weitsprunggrube 2**

Umrandung**Bemerkung: Die ausgelegten Matten sind verrutscht und sollten neu ausgerichtet werden.**

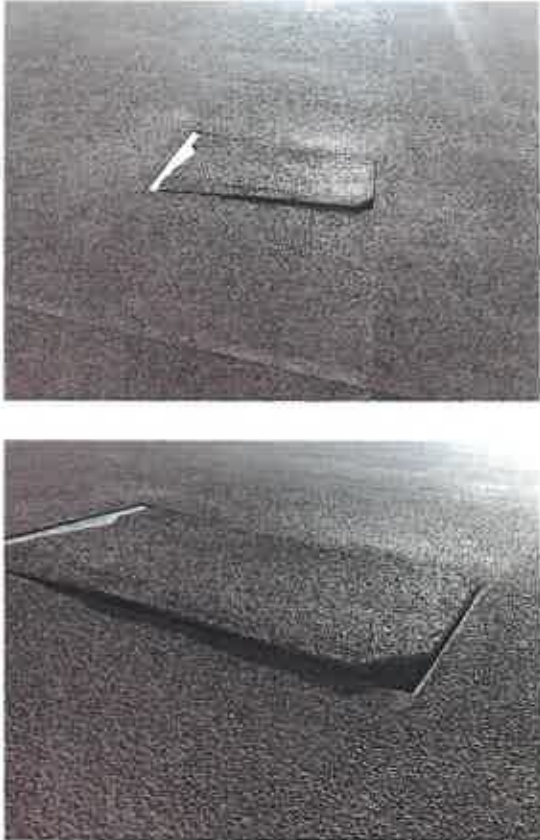
#	Prüfpunkt	Bewertung
Hochsprungmatte 2		
17	Bemerkung: Zum Zeitpunkt der Prüfung nicht vorhanden.	
Einstich-Absprung-Komplex		
18	Bemerkung: Die Abdeckungsmatte steht hervor und bildet Stolperkanten.	n.i.O.

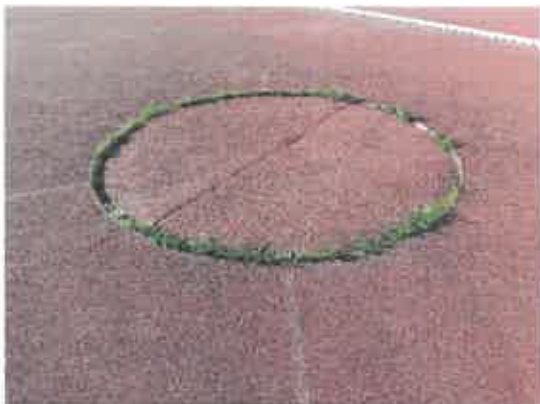
Abwurfpunkt 2		
19	Bemerkung: Löcher innerhalb der Betondecke. Der Bewuchs sollte entfernt werden.	n.i.O.

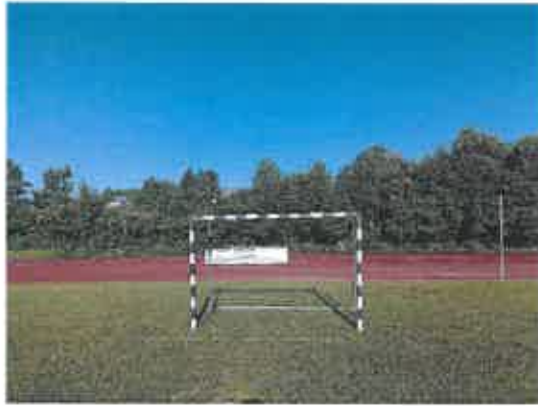
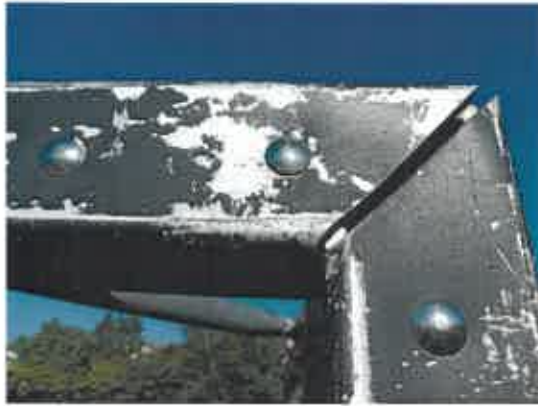
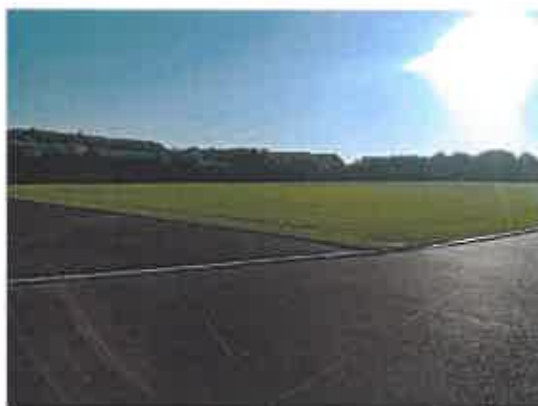
Tor		
20	1 Bemerkung: Das Gestänge hat sich verzogen. Scharfe Kanten stehen hervor.	zu beheben

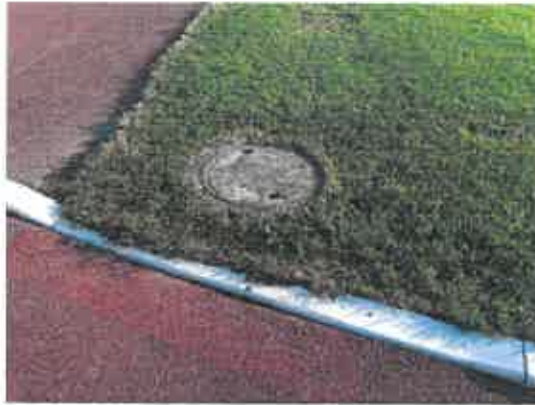
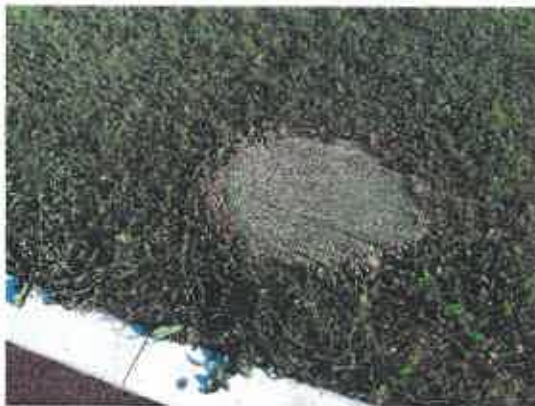
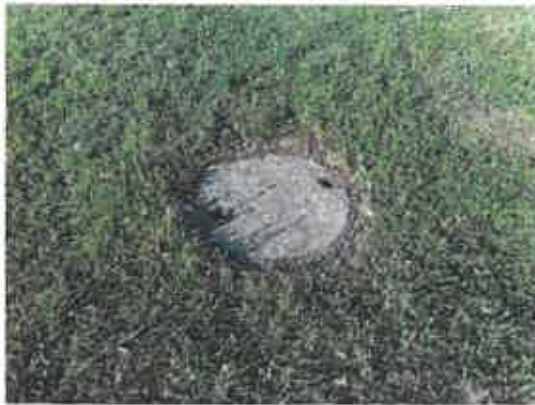
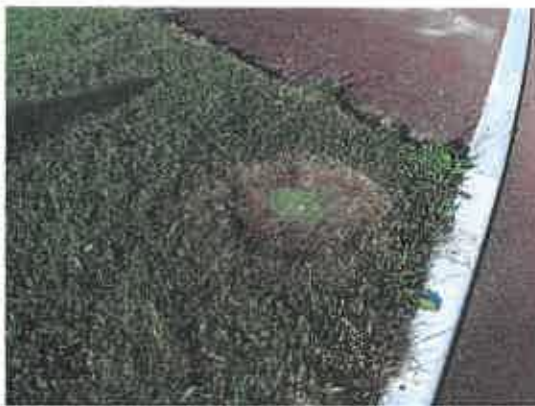
#	Prüfpunkt	Bewertung
21	2 Spielfeld	I.O.
22	Spielfeld	I.O.
23	Kanaldeckel Bemerkung: Die Kanaldeckel sollten mit Fallschutz abgedeckt sein.	n.I.O.

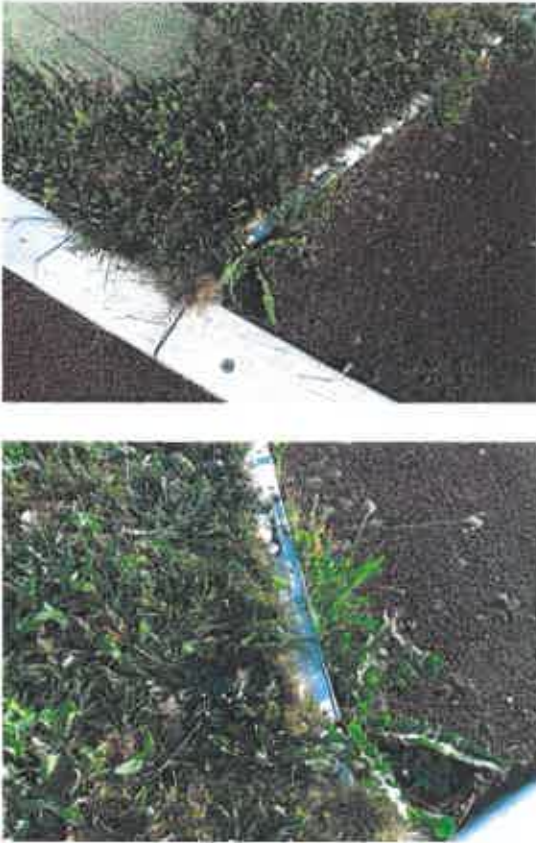
#	Prüfpunkt	Bewertung
24	Einfassung Bemerkung: Die Einfassung ist stellenweise beschädigt.	n.i.O.

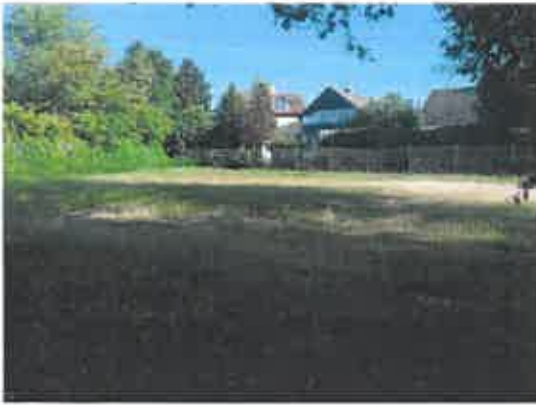
25	Kugelstoßfeld Bemerkung: Das Feld sollte neu angelegt werden.	n.i.O.

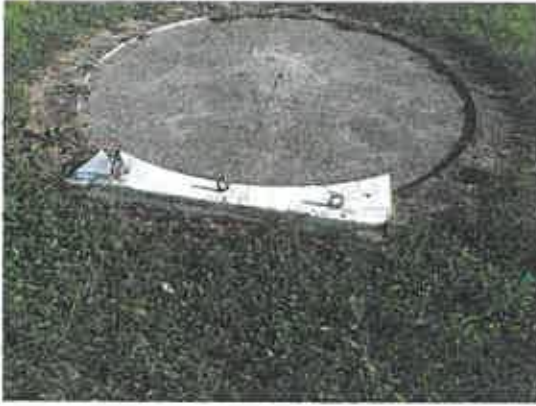
26	Kugelstoßen 1 Bemerkung: Der Übertrittsbalken ist beschädigt.	n.i.O.

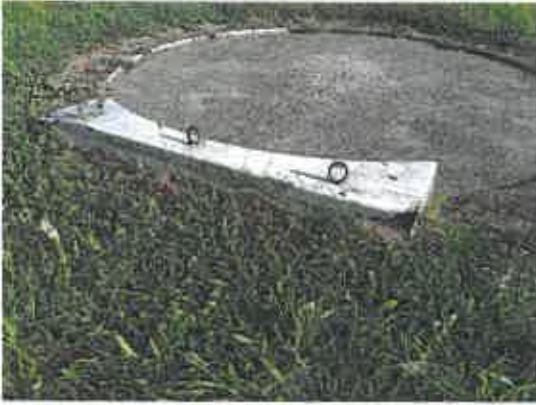
27	<p>2 Bemerkung: Der Übertrittsbalken ist beschädigt.</p>

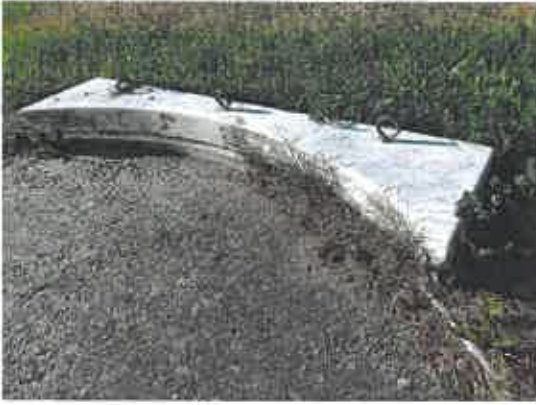
n.I.O.
28	<p>3 Bemerkung: Der Übertrittsbalken ist beschädigt.</p>

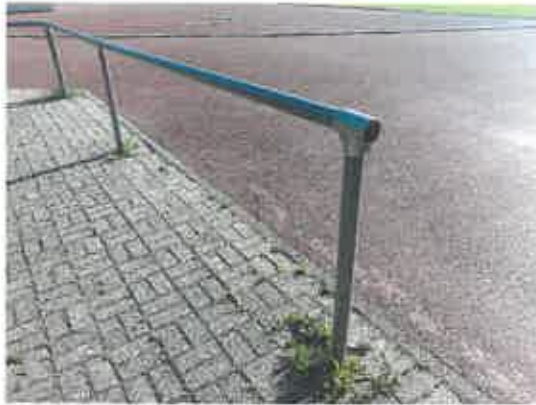
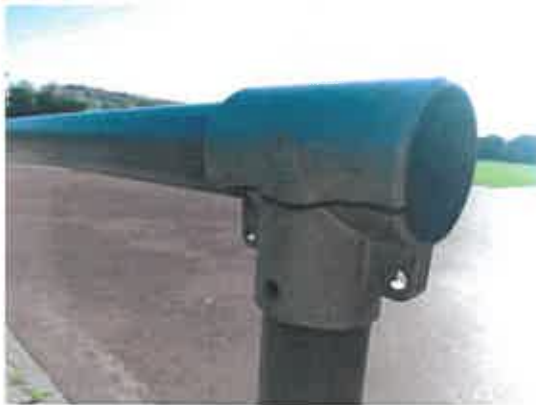
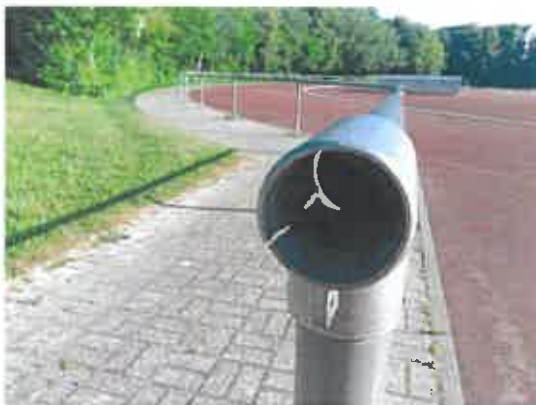
n.I.O.
29	<p>Geländer Geländerhalterung Bemerkung: Die Geländerhalterung ist scharfkantig gebrochen.</p>	zu beheben

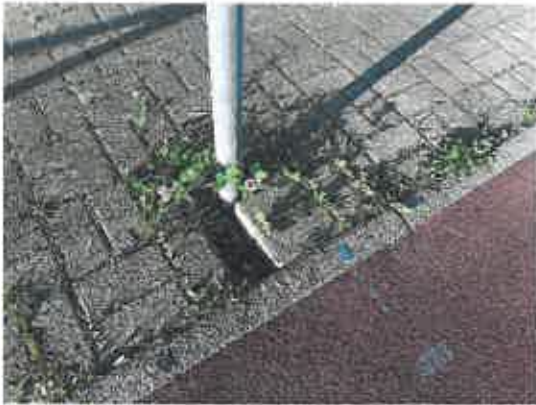
Bemerkung: Es fehlt ein Pflasterstein, dadurch entstehen Fangstellen/Stolperkanten.
