AKTENVERMERK

Winkel
Östrich-Winkel, OT Östrich
Bartholomäus-Kapelle

Ortstermin am 31.03.2004

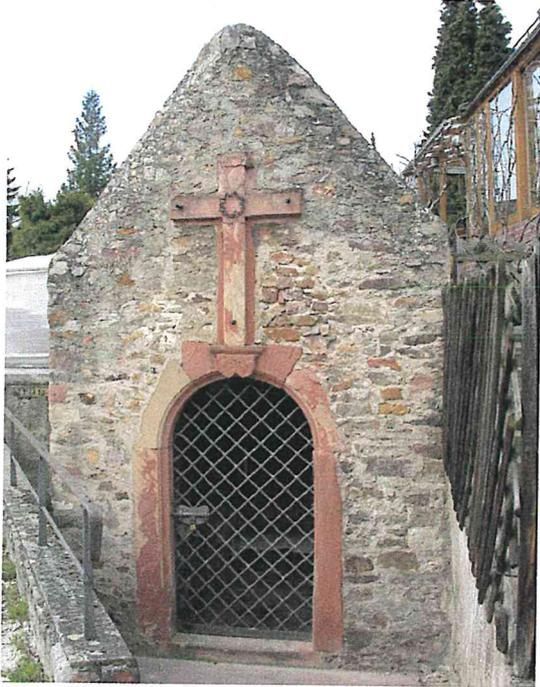
Die kleine Kapelle ist aus regional typischen Schiefem und Quarziten als Mauerstein erbaut, architektonische und figürliche Elemente sind aus Sandstein (Main-Sandstein, z.T. typisch gebändert, Abb. 1-4). Im Außenbereich sind noch Putzfragmente erhalten, die auf eine ehemals vollflächige Verputzung schließen lassen.

Abb. 1: Übersicht der Kapelle mit Eingangsbereich.

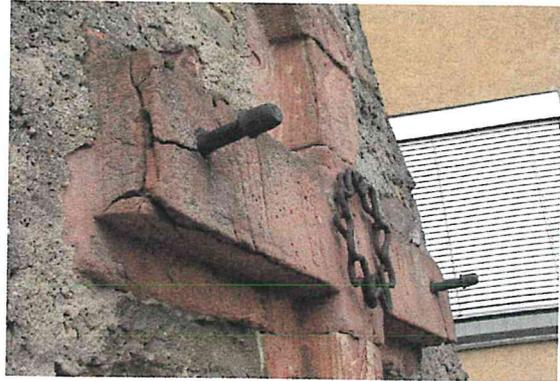
An Schädigungen außen sind Aufschuppungen, Absanden und Rissbildung am Sandstein durch Rostsprengung, Salz- und Feuchteintrag bzw. Frosteinwirkung zu erkennen (Abb. 2-3), die Fugen sind z.T. ausgewittert. Bereichsweise wurden Ergänzungsmörtel angetragen.

Abb. 3: Kreuz aus Sandstein infolge Rostsprengung und Frosteinwirkung stark gerissen.

Im Einzelnen können die Sandsteinelemente im Außenbereich (Kreuz etc.) in gewissem Umfang geklebt/hinterfüllt oder leicht abgearbeitet werden, bei größeren Schadensbildern oder aufgrund eines optisches Anspruchs kann auch eine steinmetzmäßige Restaurierung,

d.h. Abarbeitung oder (Teil)Austausch stattfinden. Die rostenden Eisen müssen ersetzt werden.

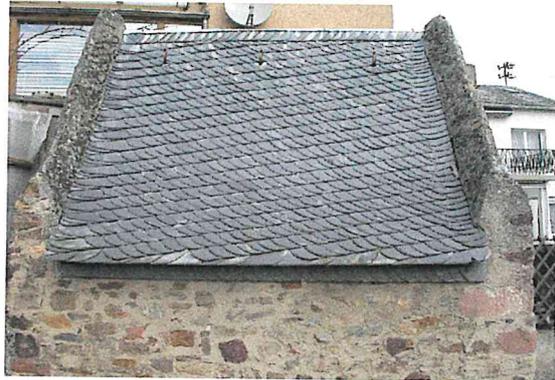
Abb. 4: Dachkonstruktion anfällig gegenüber eindringendem Regenwasser (über gerissen Mörtel innerhalb der Seitenteile).

Als heikel erweisen sich die Dachgiebel, da über Risse im Mörtel schnell eine Durchfeuchtung des Mauerwerkes stattfinden kann, hier ist unbedingt auf intakte Fugen etc. zu achten. Eine gesicherte Abführung von Regenwasser ist zu gewährleisten.

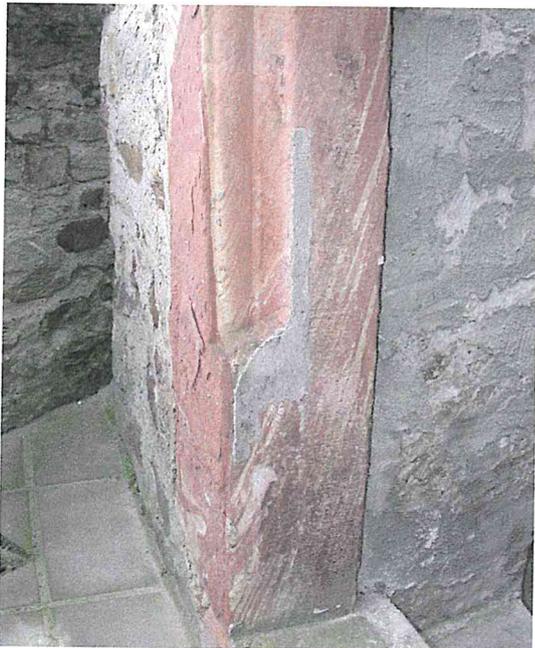
Abb. 2: Zementausbesserungen auf Sandstein, Einsatz von wahrscheinlich Trasskalk im Innenbereich.

Der wahrscheinliche Trasskalk für die Innenputzarbeiten ist längerfristig mitsamt der Farbfassung gegen einen Kalkmörtel und darauf folgender Kalkfarbe zu ersetzen, um so eine zügige Austrocknung und ggf. Salzauskristallisation an der Oberfläche gewährleisten zu können. Hinterfeuchtungen mit Folgeschäden können so minimiert werden.

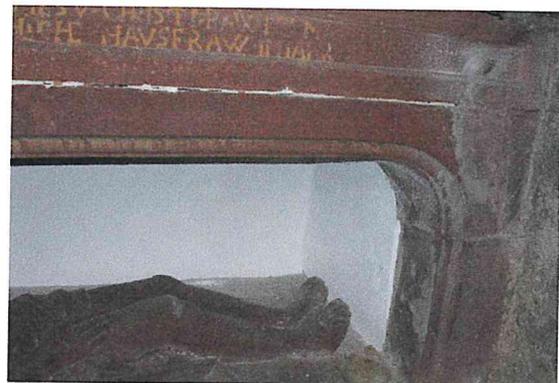
Innen ist mit wahrscheinlich Trasskalk neu verfugt/verputzt und mit einer Dispersionshaltigen Farbe gestrichen worden (Abb. 5).

Im Innenbereich sind erhöhte Salzbelastungen an den Bildhauerarbeiten und auch im Wandbereich zu sehen (Abb. 5). Stellenweise sandet der Sandstein stark ab oder aber fehlen bereits einzelne Teile. Eine erhöhte Durchfeuchtung der Wände ist festzustellen, diese lässt sich aus rissigen Vermörtelungen der Dachansätze und randlicher Bebauungen ableiten.

Als Ergebnis konnten Gips (Ca-Sulfat), Thenardit (Na-Sulfat) und Halit (NaCl) für die Pieta und Gips und evtl. Syngenit (K,Ca-Sulfat) für die Jesusfigur nachgewiesen werden.

Solche Salzanreicherungen ergeben sich aus der Salzstreuung sowie einer allmählichen Umwandlung von Kalkmörtel unter dem Einfluss „Sauren Regens“ zu Gips, Thenardit ist aus Zement haltigen Mörteln abzuleiten.

Abb. 5: Salzausblühungen als primär optische Beeinträchtigungen führen langfristig zu Stein-schäden.

Im Innenbereich müssen die Figuren entsalzt und nachfolgend partiell gefestigt und ggf. restauriert werden.
