Helen-Keller-Schule

Lehrschwimmbecken

Sachstandsbericht vom 20.03.2024

D III / F 5 - Fachbereich Gebäudewirtschaft, Bereich Bauunterhaltung

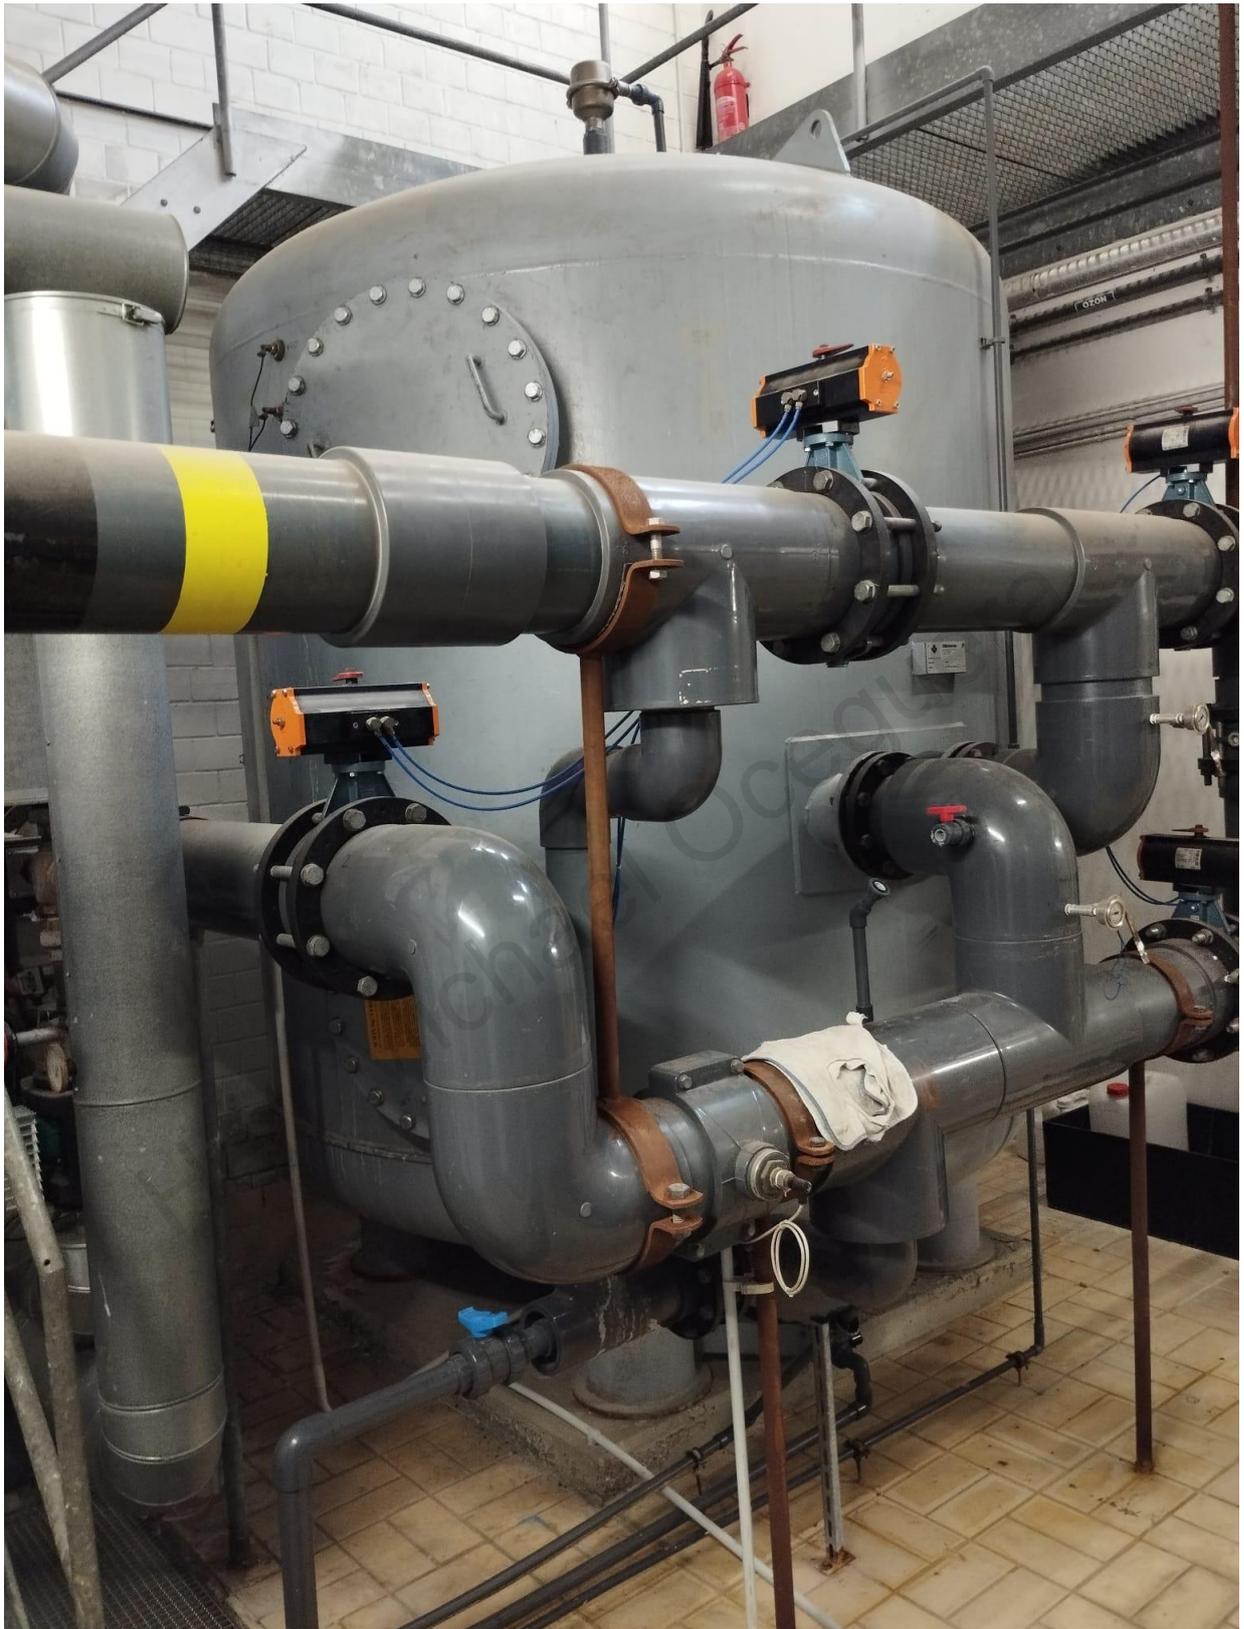
Schnelldruckfilter

Bei Wartungsarbeiten an der Wasseraufbereitungsanlage des Lehrschwimmbeckens im Dezember 2023 wurden am Schnelldruckfilter, einem wesentlichen Bestandteil der Filtertechnik, aufgrund Überalterung folgende Mängel feststellen (siehe Bilder im Anhang).

- die Beschichtung im Filter löst sich
- es bilden sich Blasen unter der Beschichtung
- die Filterkohle ist überaltert und muss ausgetauscht werden
- zusätzliche Ablagerungen

Nähere Untersuchungen zeigten weiterhin, dass der Filter aus dem Bestand der 70ziger Jahre in wesentlichen Teilen nicht dem heutigen Stand der Technik entspricht. Kontroll- und Wartungseinrichtungen sind nicht vorhanden. Das Schutzziel einer kontrollierten Filtration kann so nicht erreicht werden.

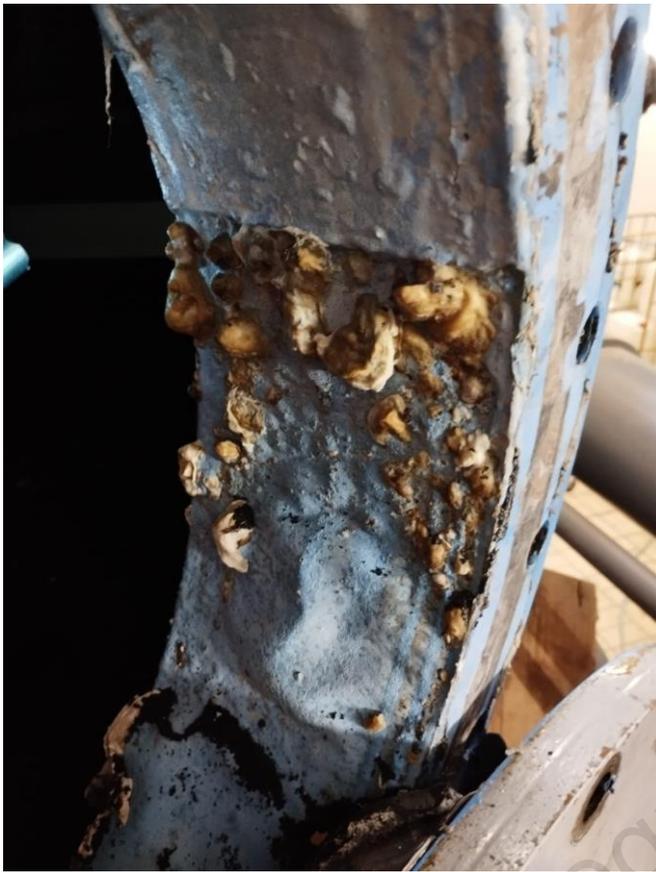
Ablagerungen am Mannloch (Wartungsöffnung am Filter)

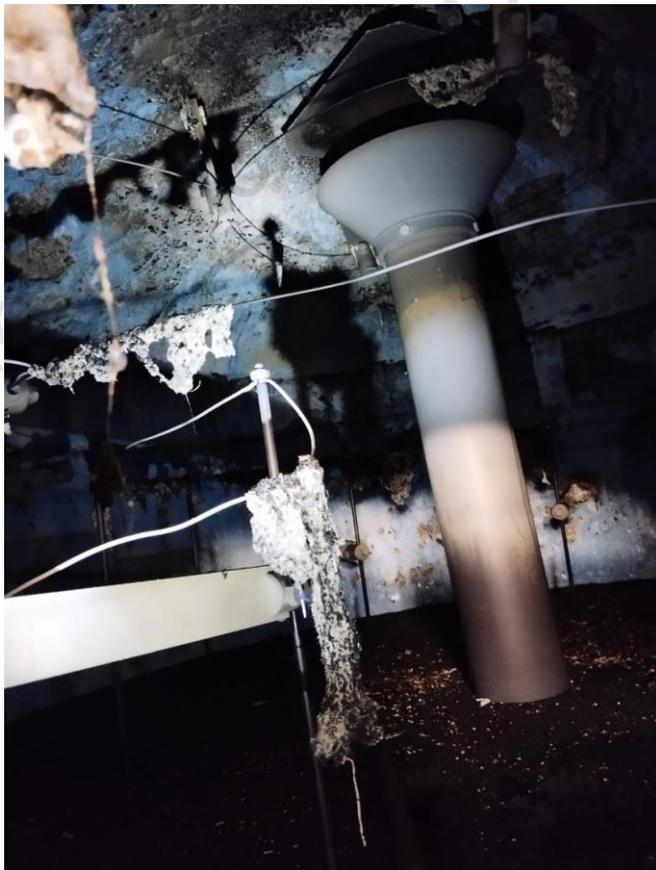
Ablagerungen im Schnelldruckfilter

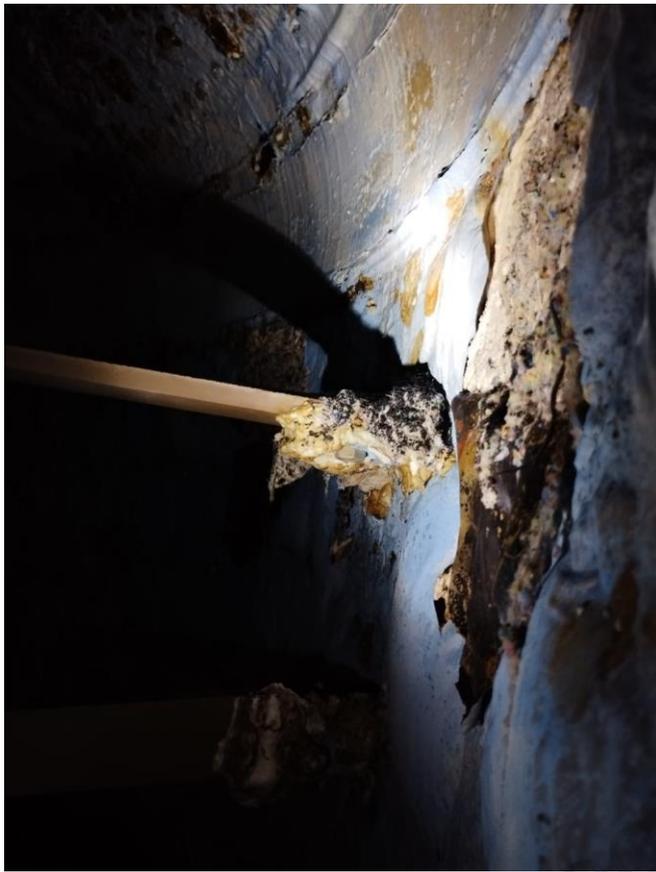
Ablösung der Beschichtung

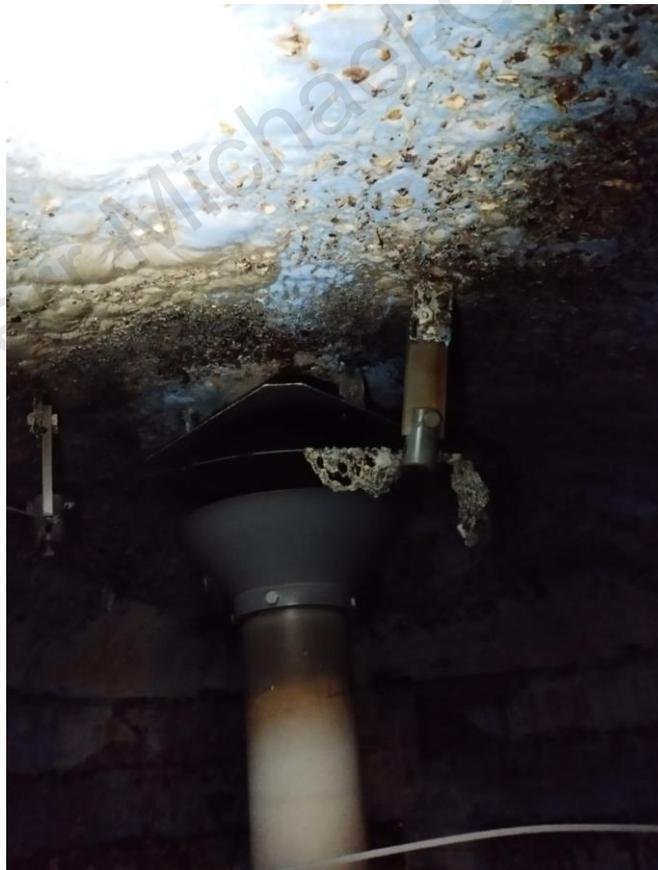
Blasenbildung unter der Beschichtung

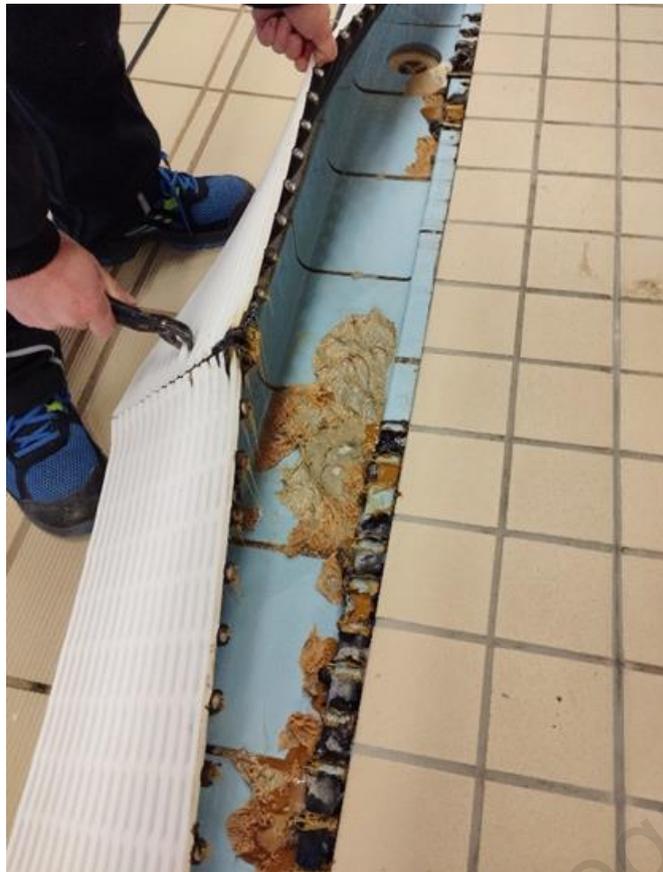
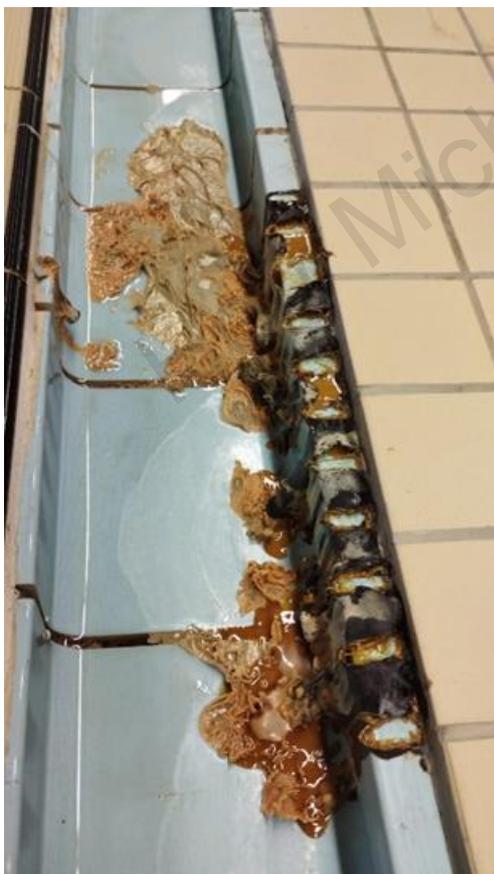
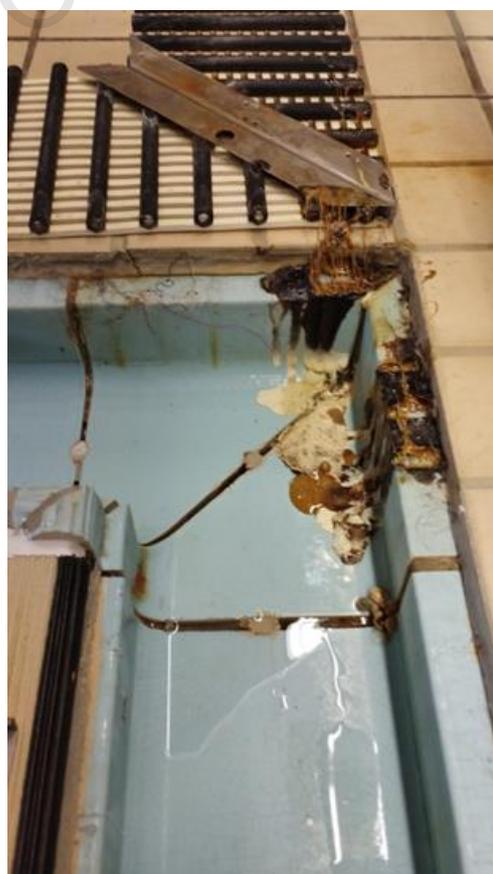
Überlaufrinne Beckenumgang

Im Zuge der wiederkehrend stattfindenden Grundreinigung des Schwimmbeckens, der Überlaufrinne und des Beckenumgangs Mitte Dezember 2023 wurde festgestellt, dass in die Überlaufrinne an einzelnen Stellen eine bräunlich zähflüssige Masse eingedrungen ist. Diese kann nachweislich dem angrenzenden Bodenaufbau des Beckenumgangs zugeordnet werden.

Der Verdacht einer Leckage der im Beckenumgang befindlichen Fußbodenheizung ist auszuschließen, ebenso eine Beschädigung der Heizleitung.

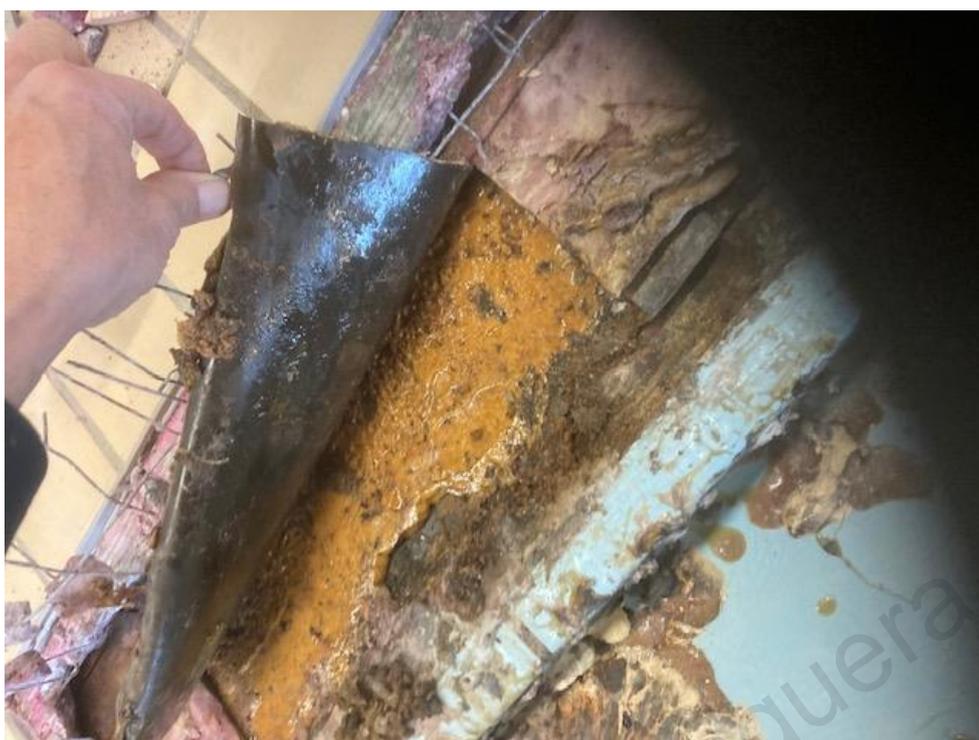
Bauteilöffnung Beckenumgang

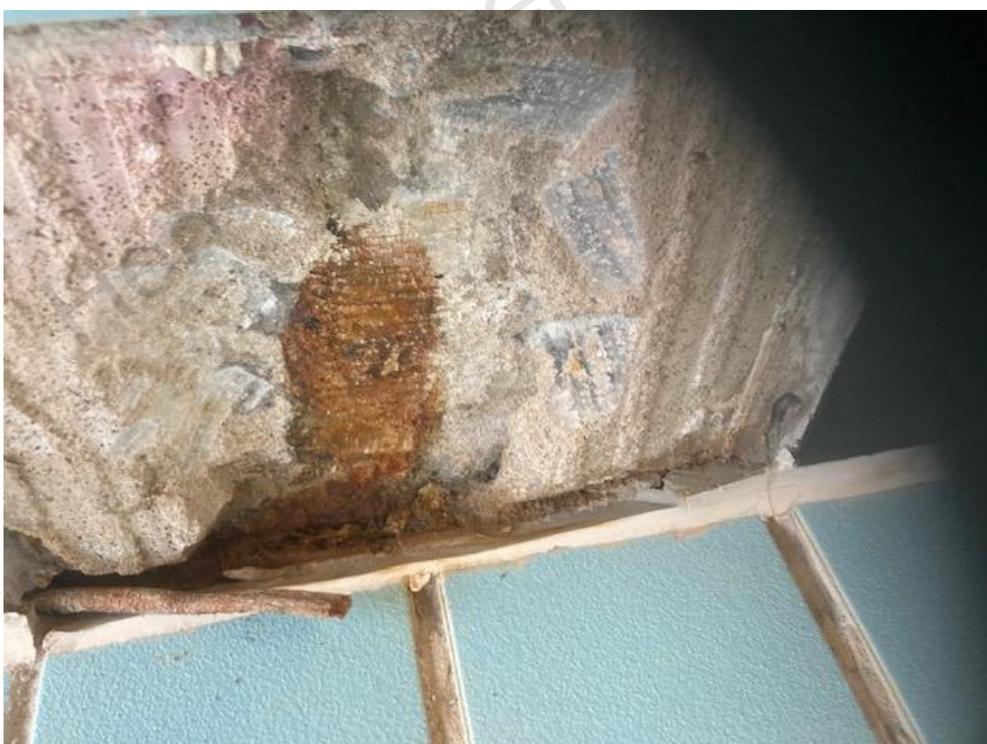
Bewehrungskorrosion Beton Schwimmbecken Innenseite

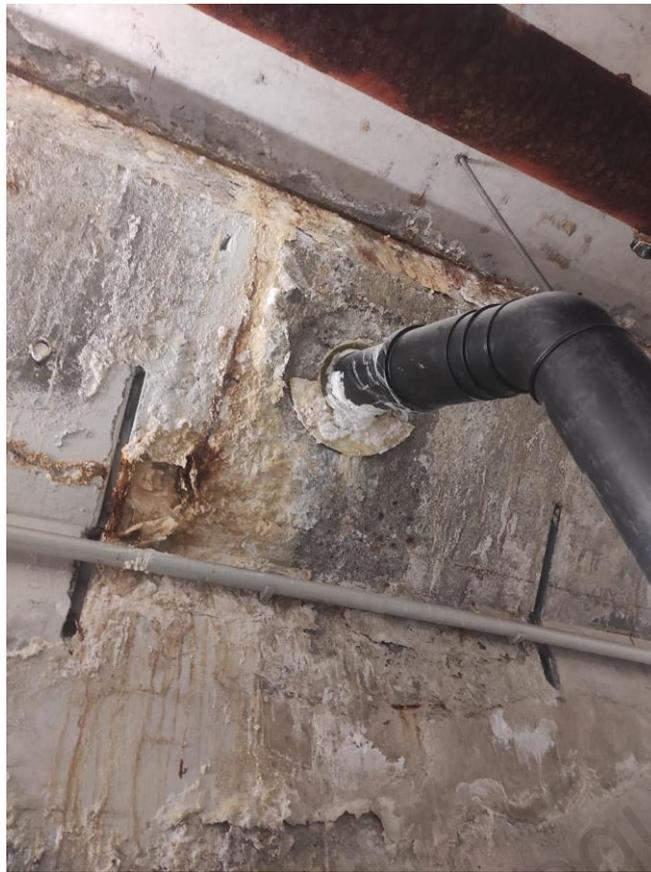
Bei der Begehung des Technikellers, dem Raum unter dem Schwimmbecken, wurden Rissbildungen, Rostaustritt und Betonabplatzungen festgestellt. Weitergehende Bauteiluntersuchungen auf Schäden an der Betonbewehrung und der Tragstruktur werden folgen.

Abplatzungen Beton Schwimmbecken Technikkeller

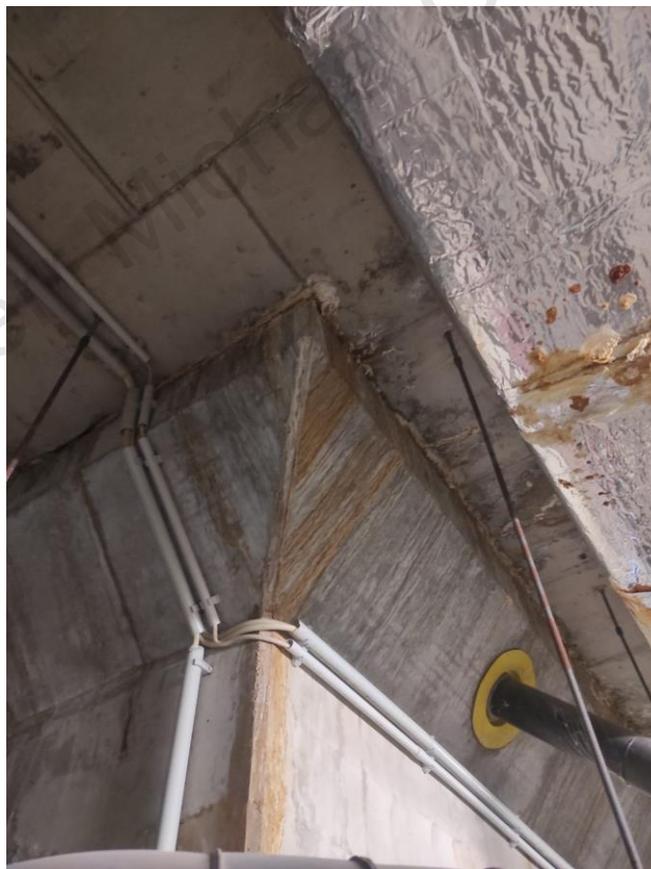
Ausblühungen Beton Schwimmbecken Technikkeller
