Theater Rüsselsheim

Erstellung eines Sanierungskonzeptes für den Wasserschaden, sowie
Gesamtbetrachtung des Theaters in Bezug auf bauliche und technische Mängel

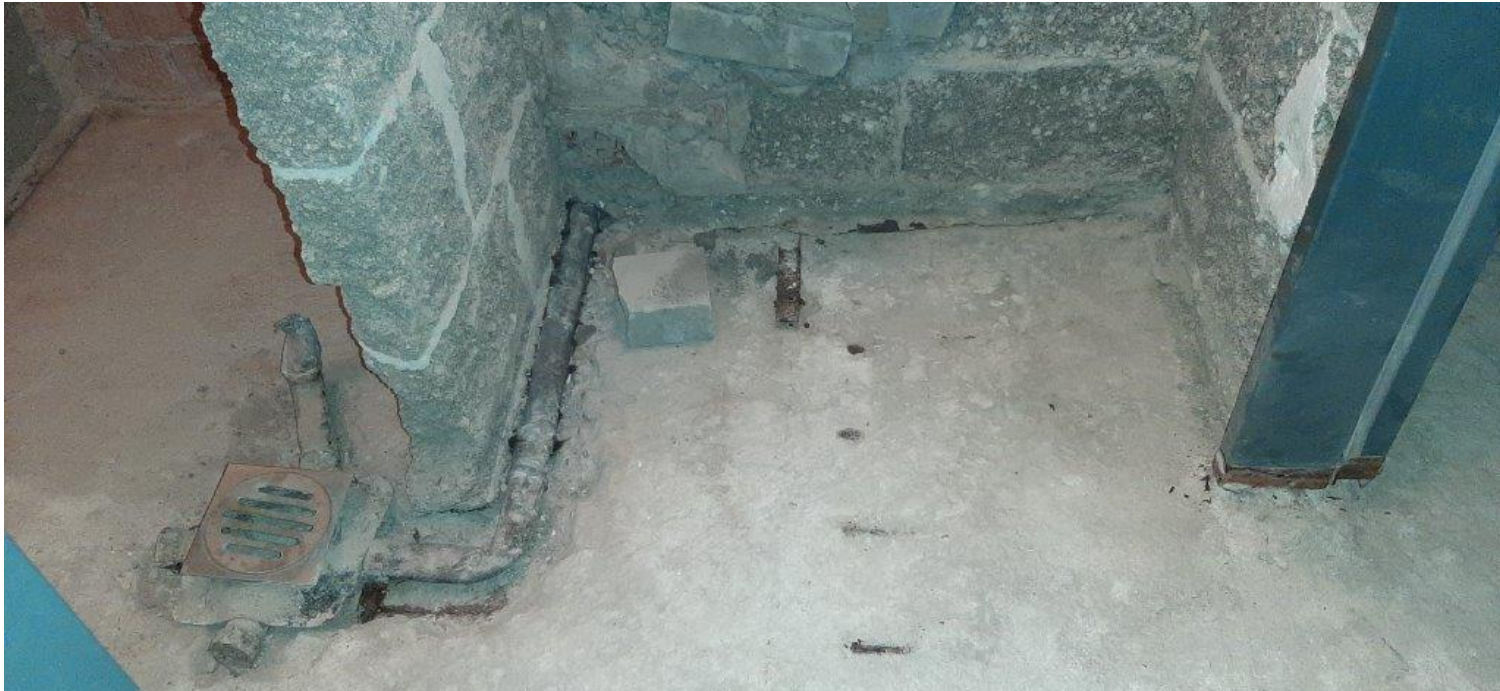
- Mehrere Leckagen an den Rohrleitungen 2020 und 2021
- Nässeschäden und teilweise Schimmelbefall
- Verschiedene Garderobenräume inkl. Toiletten und Duschen stillgelegt

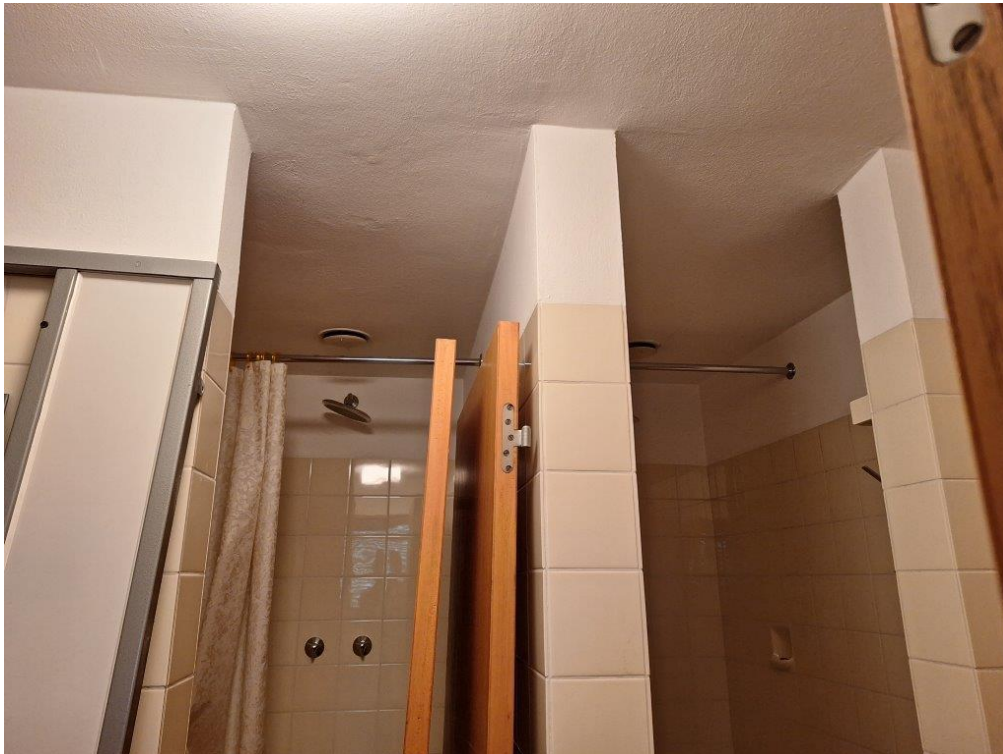
- entsprechen nicht mehr den heutigen Anforderungen
- Anzahl der Duschen und Toiletten wurde überprüft und angepasst.
- Überflüssige Waschbecken in Büros und Nebenräumen sollen entfallen.

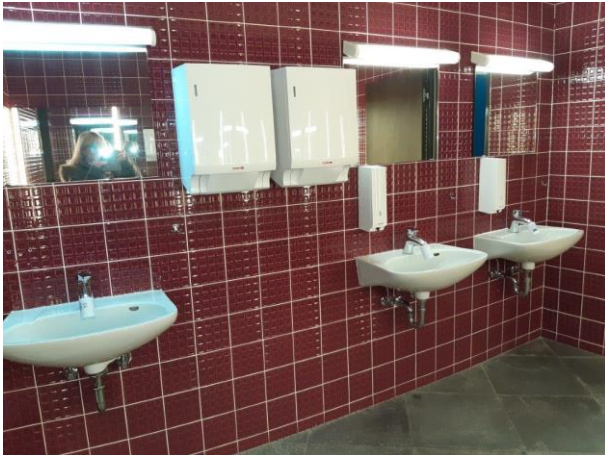
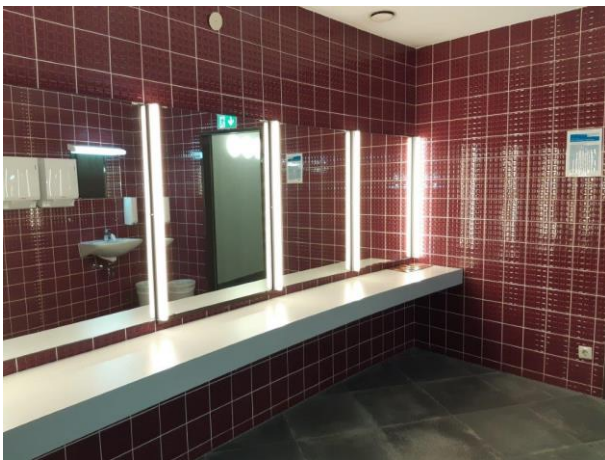
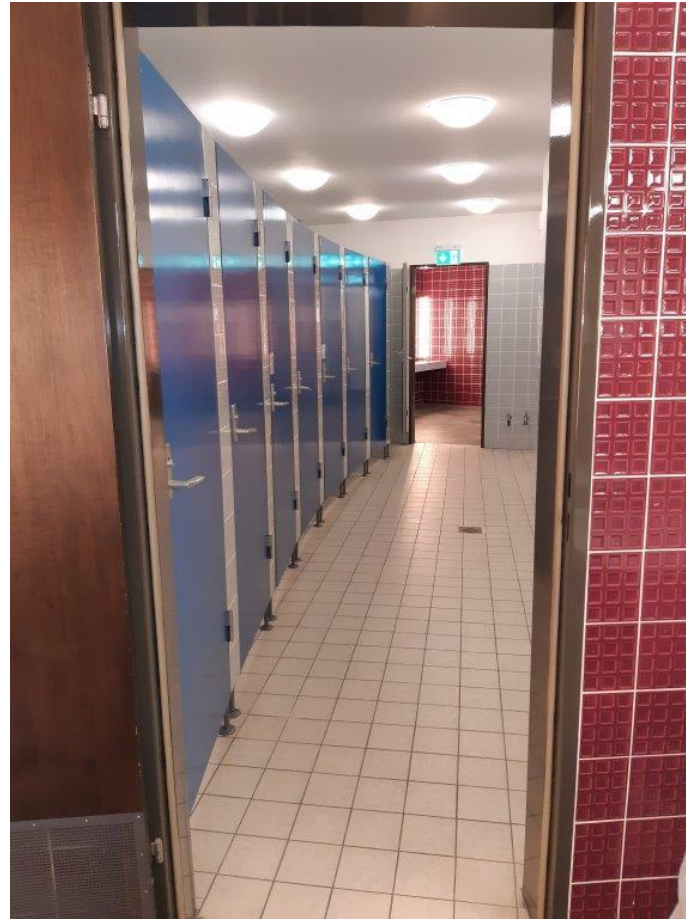
- Die nach Versammlungsstättenrichtlinie geforderte Anzahl der Toiletten sind für die Zuschauertoiletten Damen nicht erfüllt.
- In den Pausen kommt es hier zu Engpässen.

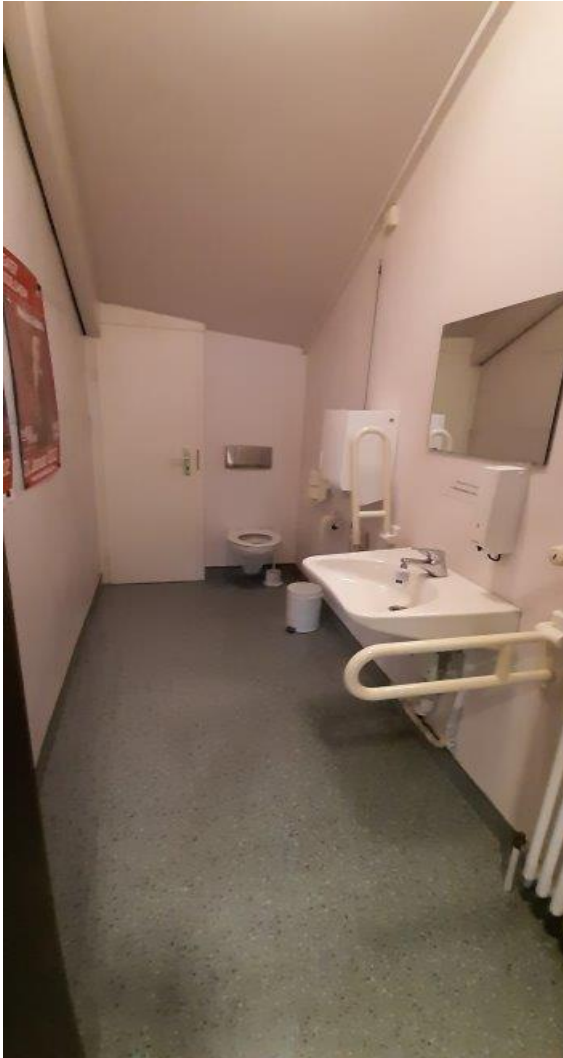
- Barrierefreie Toilette im Zuschauer-Foyer entspricht nicht den heutigen Vorgaben
- Neue Barrierefreie Toilette im Eingangsbereich Ost
- 1 Sologarderobe Hinterbühne erhält barrierefreies Bad für gehandicappte Künstler.
- WC Sologarderobe kann auch von Zuschauern Hinterbühne genutzt werden.

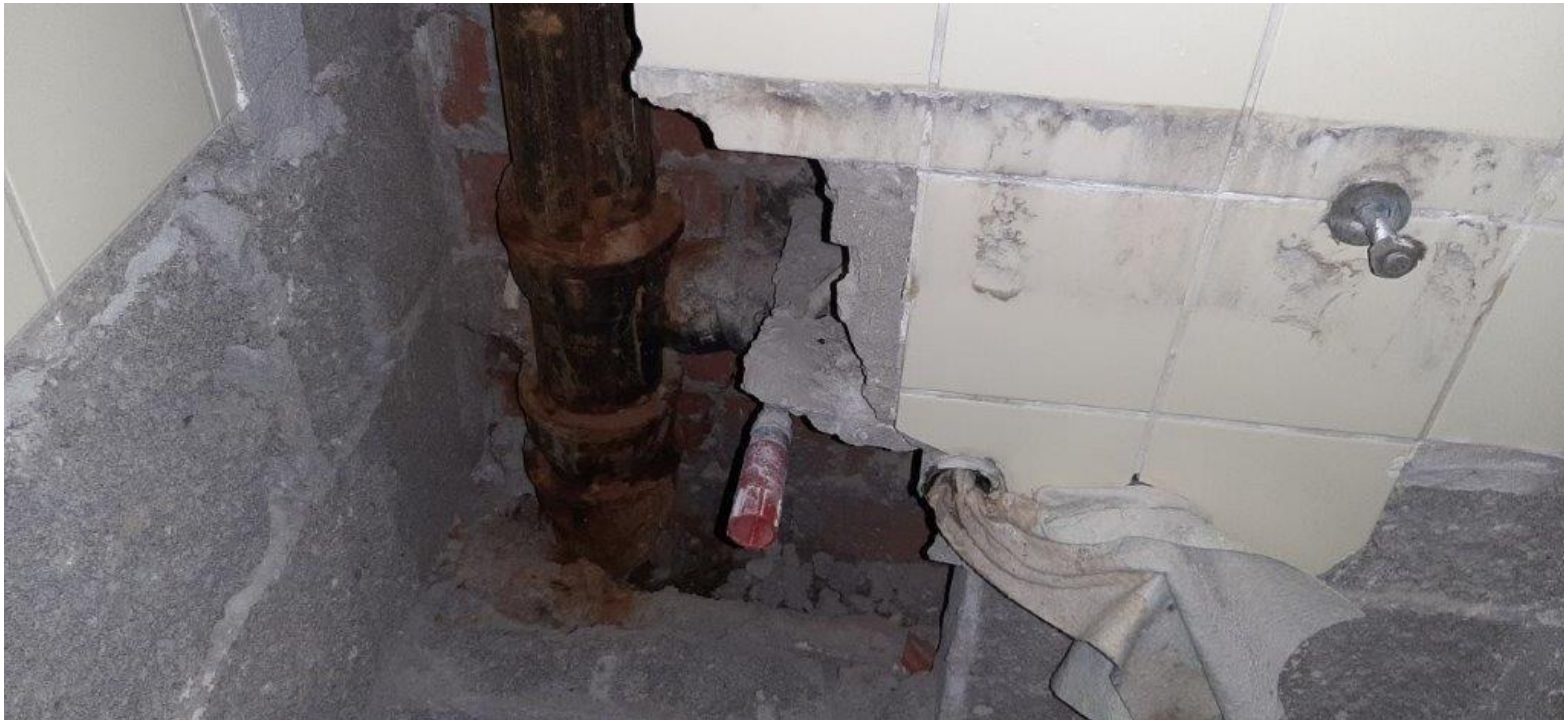
- Sämtliche Trinkwasser- und Abwasserleitungen altersbedingt abgängig
- Rohrdurchführungen durch die Geschossdecken brandschutztechnisch nicht geschottet
- Ausführung gem. MLAR (Muster-Leitungsanlagen-Richtlinie)

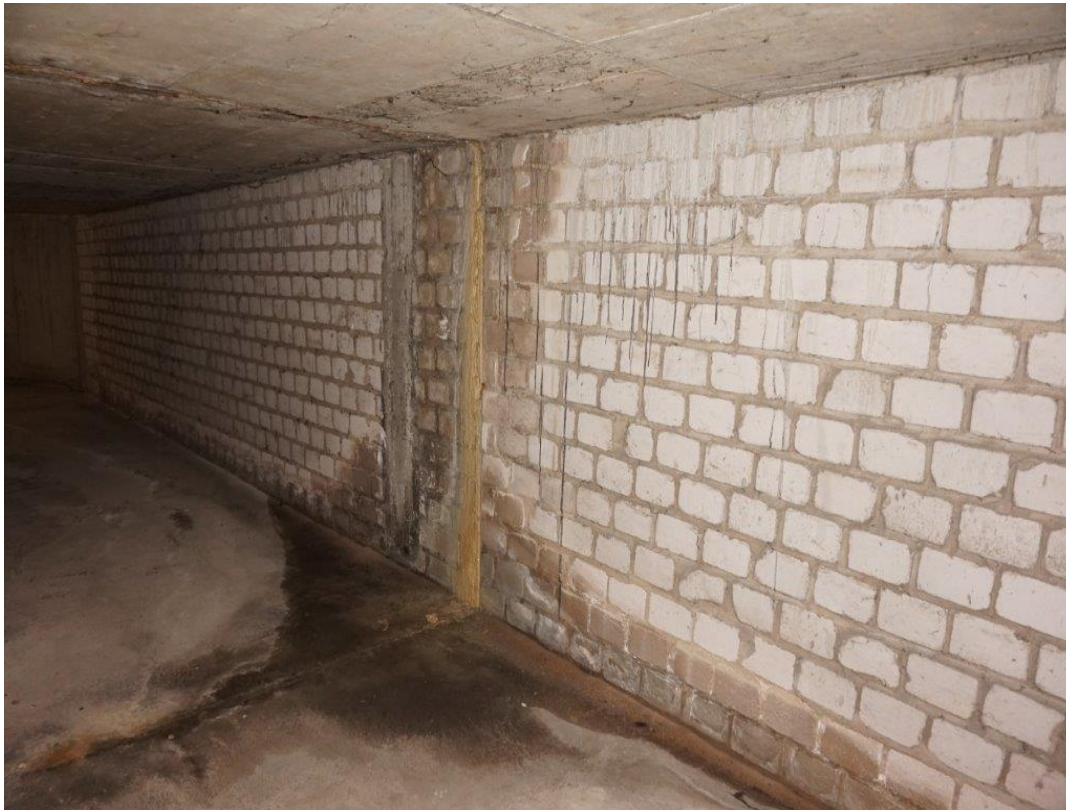
- Eindringendes Regenwasser bei Starkregenereignissen im Untergeschoss
- Im Lüftungsschacht unterhalb des Theatervorplatzes dringt Regenwasser in erheblichem Maß ein, Hygieneproblem für die Lüftungsanlage
- Vom Theatervorplatz gelangt regelmäßig Wasser in den Bereich der Lüftungsanlagen

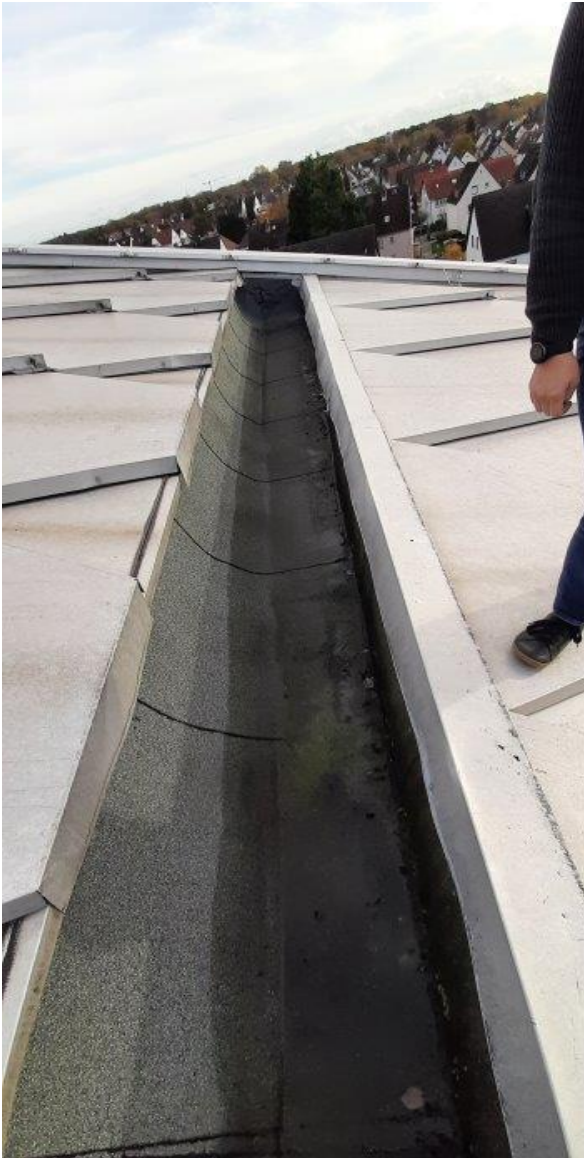
- Fallrohre deutlich unterdimensioniert
- Notüberläufe fehlen!
- Regenwasser staut sich an und dringt in die UK ein.
- Regenwasserfalleleitungen überwiegend 54 Jahre alt

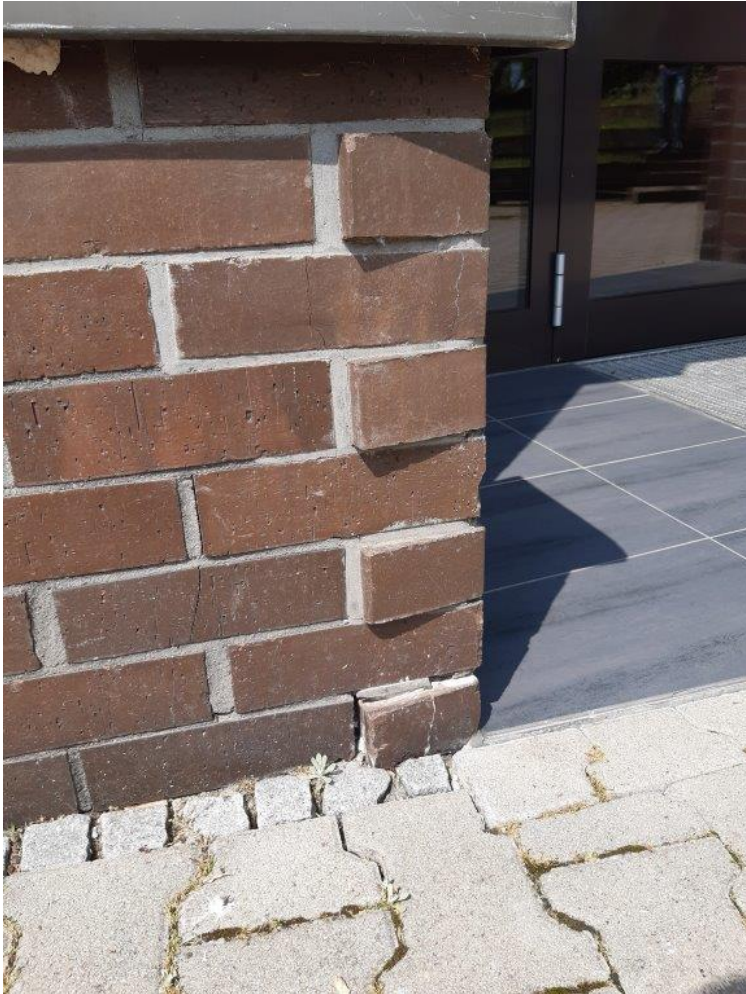
- Die Klinker der Fassade wurden in erheblichem Ausmaß ausgebessert
- Vermutung von Anfang an Probleme
- Die Fassade muss im Zuge der Gerüststellung komplett von einem Fachmann auf lose Steine und defekte Fugen untersucht werden

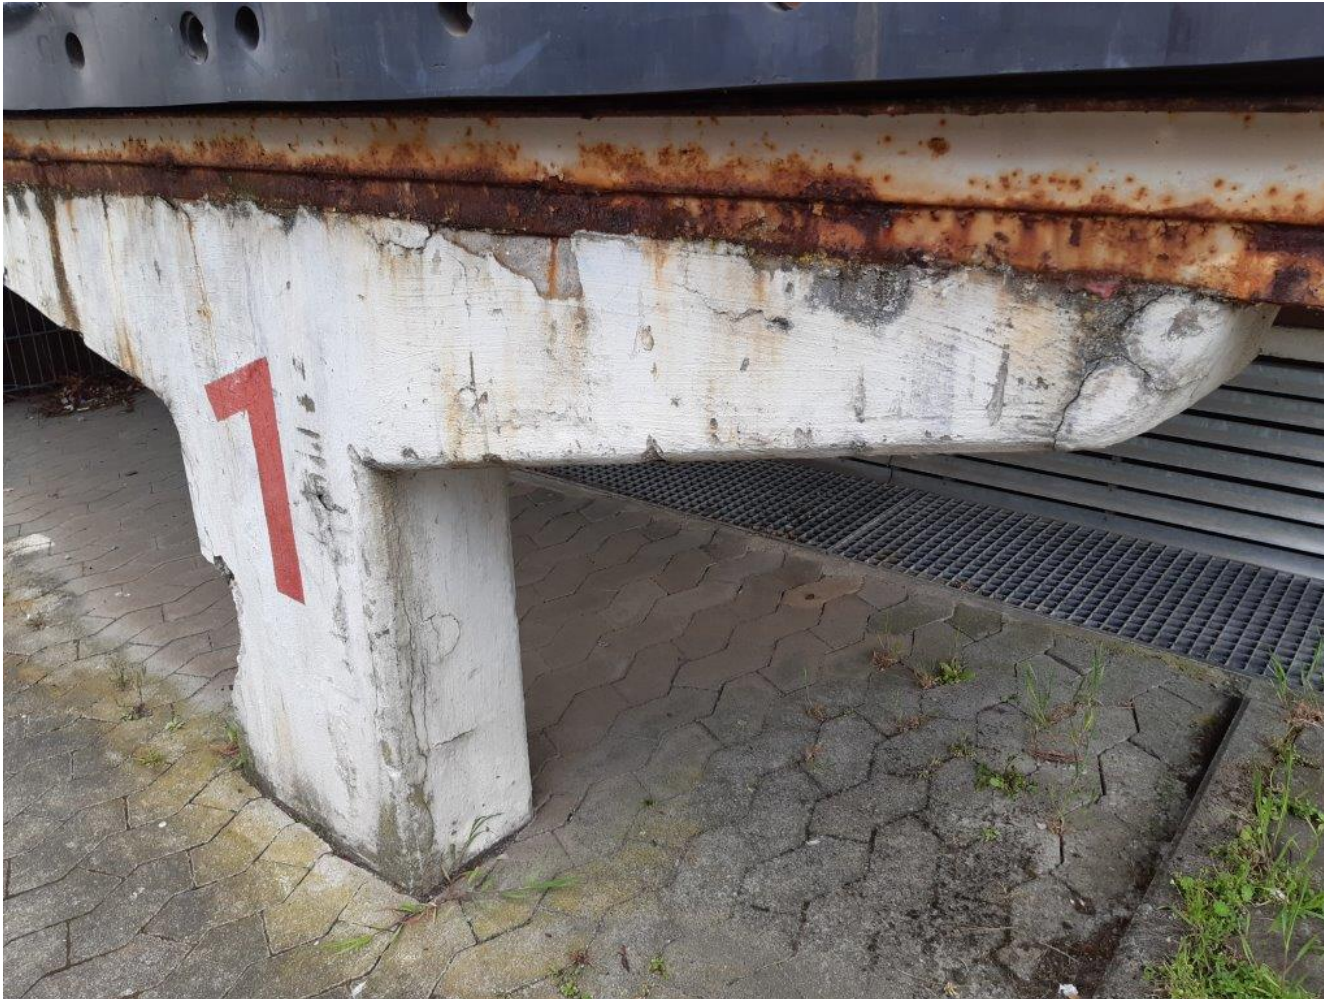
- Stark geschädigte Rampe an der Hinterbühne
- Betonsanierung erforderlich, Stahlträger entrostet/beschichten

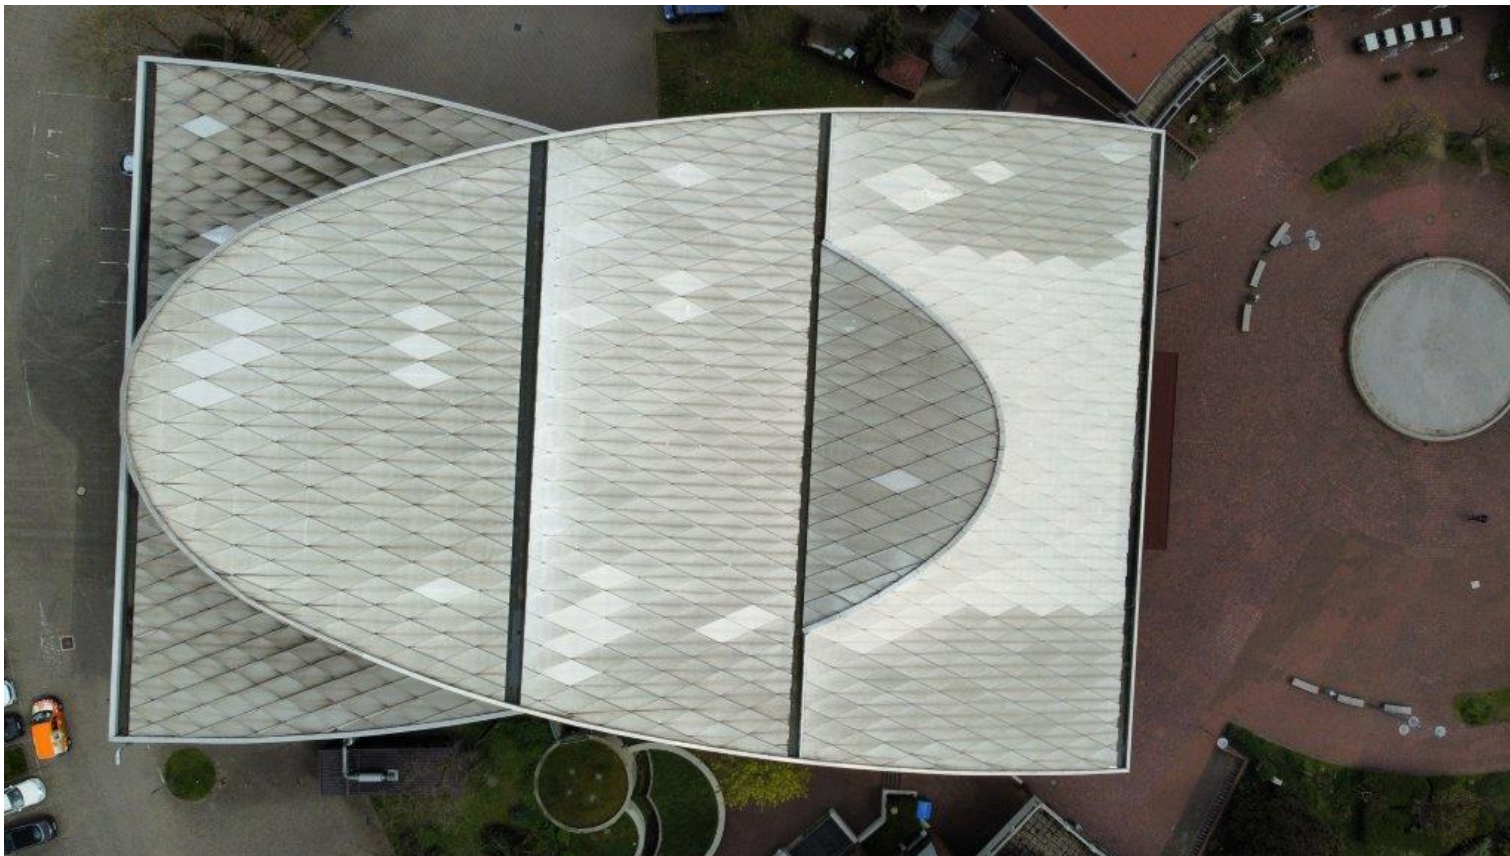
- Dachdeckung aus rautenförmigen Aluminiumflächen
- Tragende Konstruktion aller Dachflächen Betonrippendecke.
- Befestigungssysteme Aluminiumkassetten rosten, perspektivisch austauschen
- Die Dachfläche wurde augenscheinlich bereits nachgebessert.

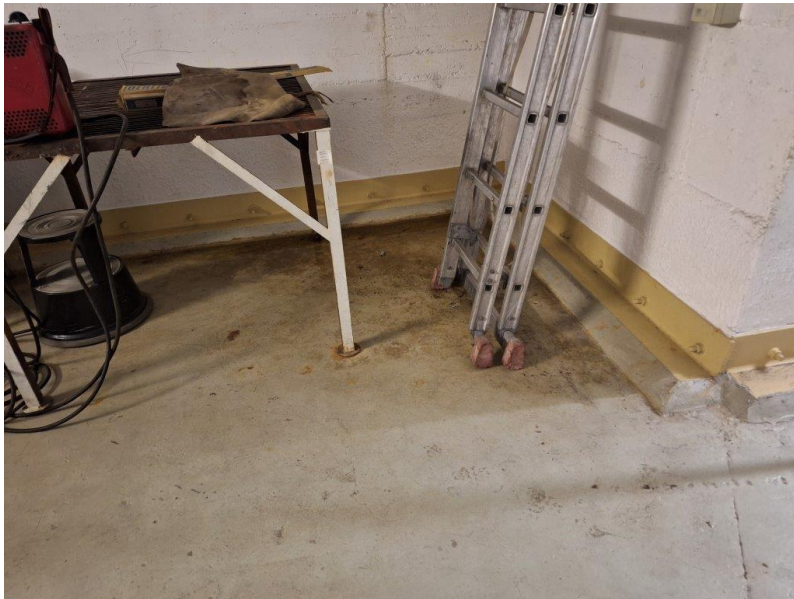
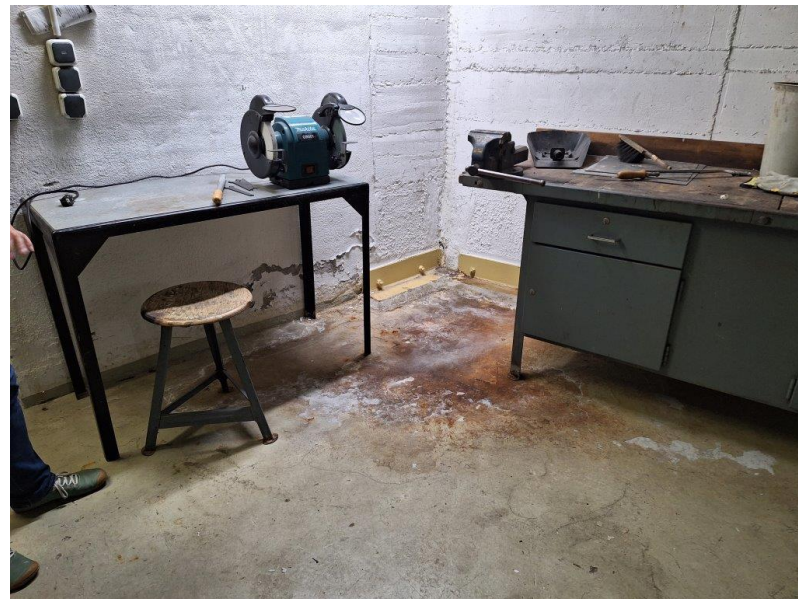
- Bodenplatte der unteren Kellerebene (-7,52m) steht im Grundwasser.
- Fugen wurden bereits aufwendig saniert, jedoch tritt wieder Wasser aus.
- Die Abdichtung muss in Teilbereichen überarbeitet werden.

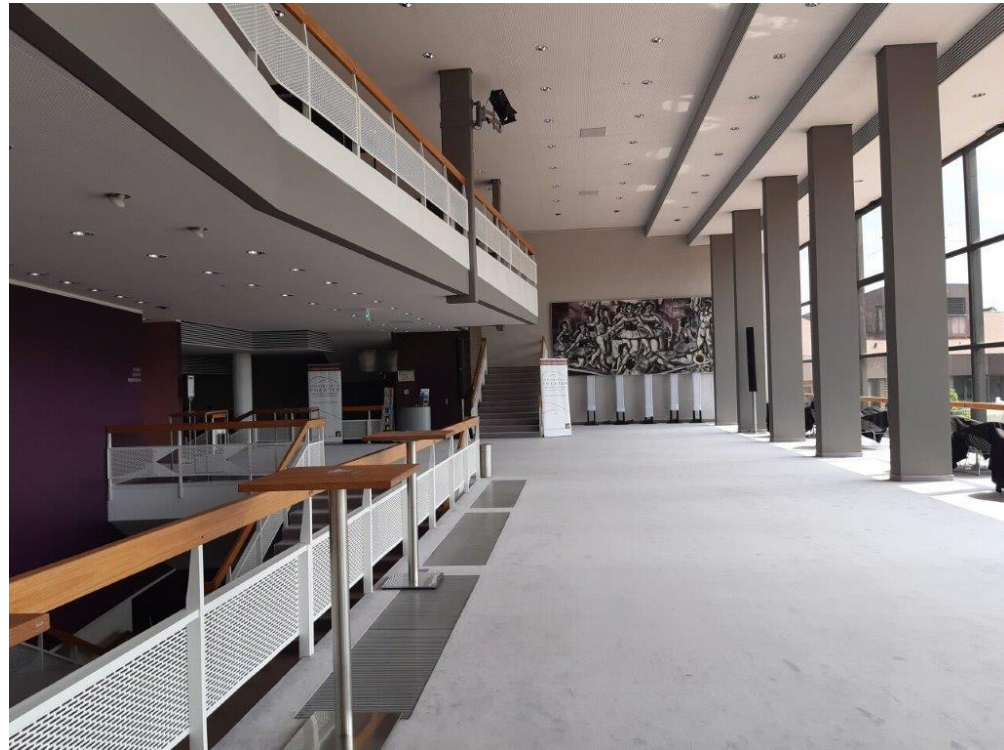
- In Büro-, Besprechungsräumen neu wegen Sicherheitslicht + Elektroinstallationen
- Decke Zuschauerfoyer ebenfalls neu wegen Sicherheitslicht + Elektroinstallationen
- In den Fluren hinter der Bühne neu mit Brandschutzanforderungen haben
- Decke im Saal kann verbleiben

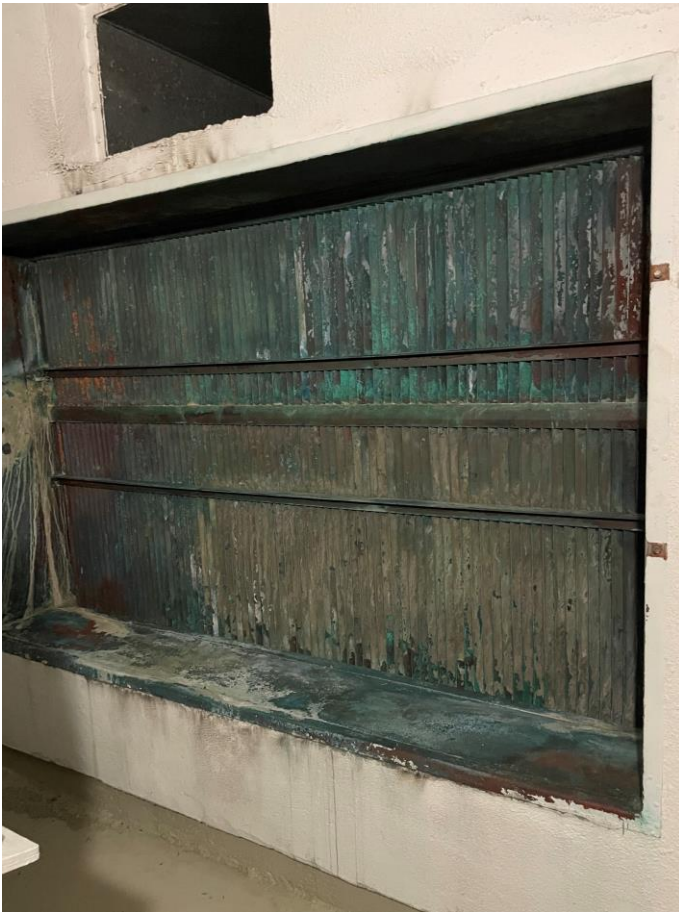
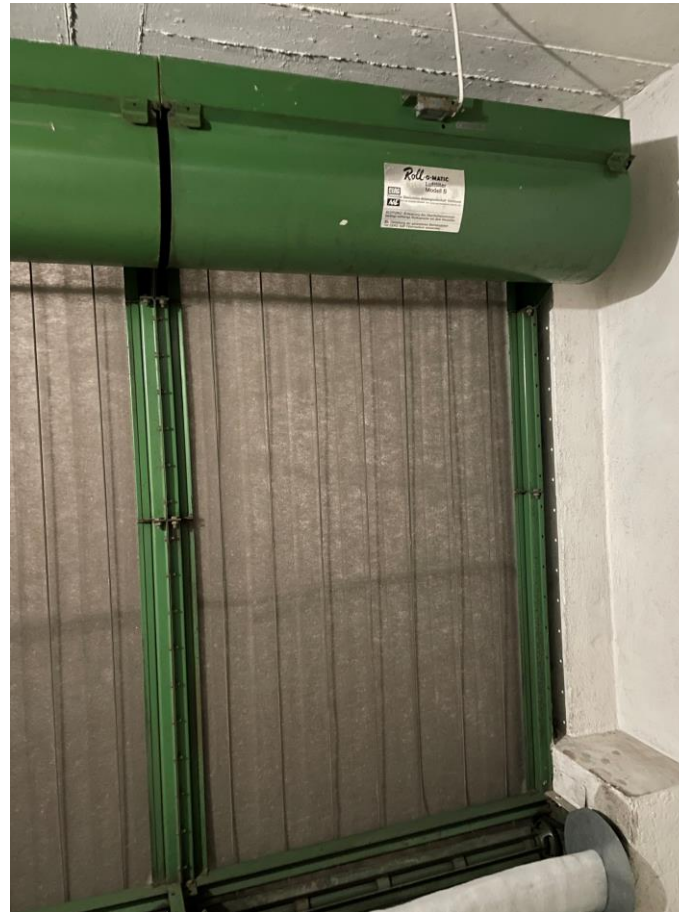
- Bühne und Foyer werden über die Lüftungsanlage im Keller versorgt
- Sanitär-,Umkleide-, Technik- und Nebenräume dezentrale Anlagen
- Gemauerten/betonierten Lüftungskammern
- Außenluftansaugung über unterirdische Betonkanäle
- Keine Wärmerückgewinnungssysteme
- Erhebliche bautechnische und hygienische Mängel
- Wassereindrang in die unterirdischen Betonkanäle und Luftwäscherkammern
- Erhebliche Abnutzungerscheinungen innerhalb der Lüftungskammern
Z.B. lösen sich vom Ventilator Korrosionspartikel – Hygieneproblem
- Anlagen im Wesentlichen 54 Jahre alt und als abgängig zu bezeichnen

Prüfung, ob eine Integration neuer Einzelkomponenten in den baulichen Bestand möglich ist oder ob ein neues Lüftungskonzept entwickelt werden muss.

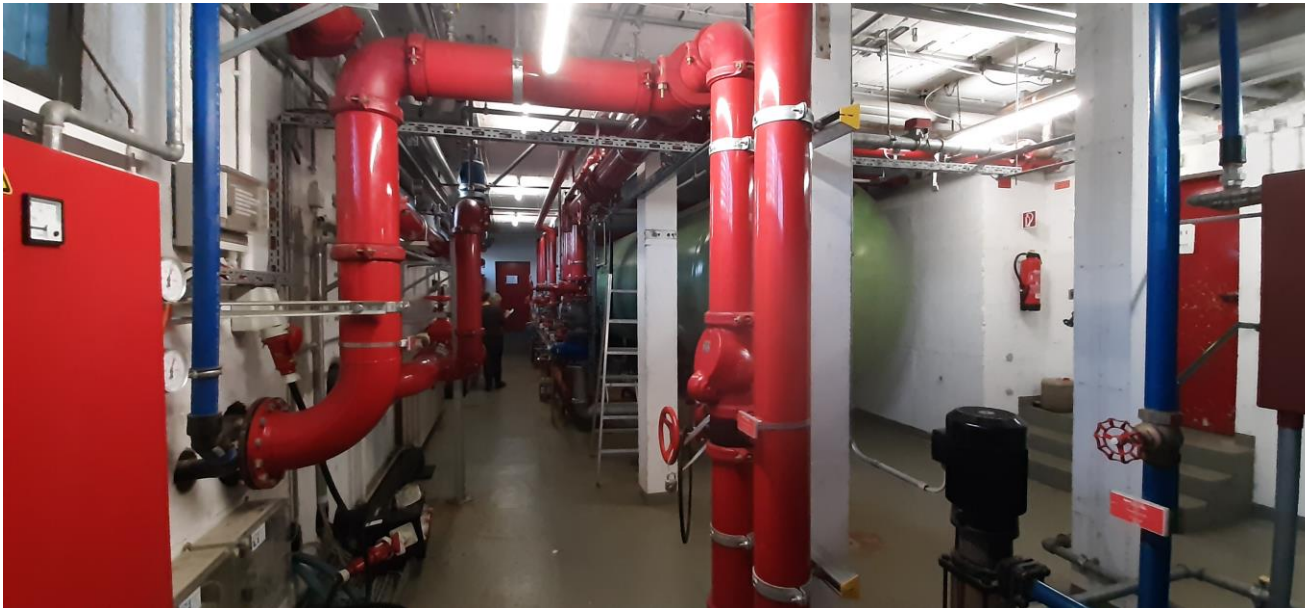
Sprinkleranlage und Wandhydrantenanlage größtenteils 54 J. alt und sanierungsbedürftig

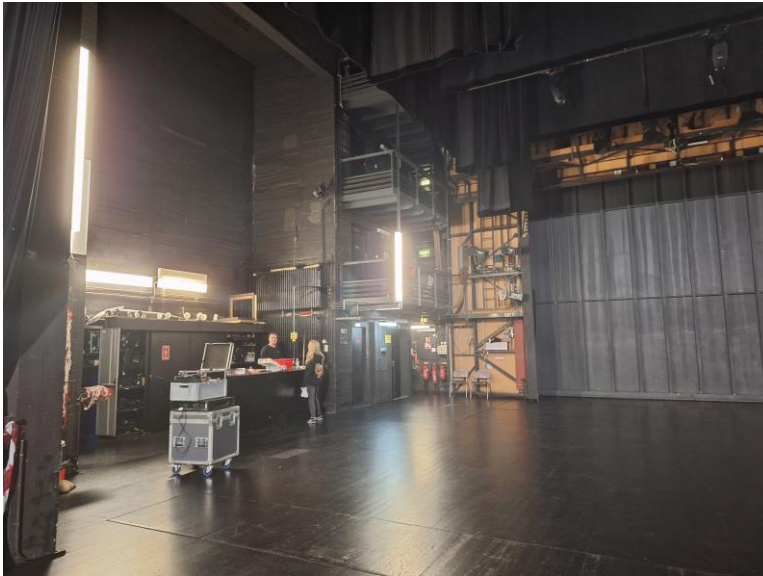
- Zentrale der Brandmeldeanlage ca. 2008 erneuert, kann verbleiben
- Brandschutzkonzept fordert flächendeckende Brandmeldeüberwachung für das gesamte Gebäude, auch Zuschauerfoyer
- Sämtliche Leitungen, Rauchmelder und Druckknopfmelder neu
