THEATER RÜSSELSHEIM

VOREINSCHÄTZUNG TECHNISCHE AUSRÜSTUNG

- SANITÄR
- HEIZUNG
- LÜFTUNG
- GEBÄUDEAUTOMATION

Projekt-Nr. : 3941-23

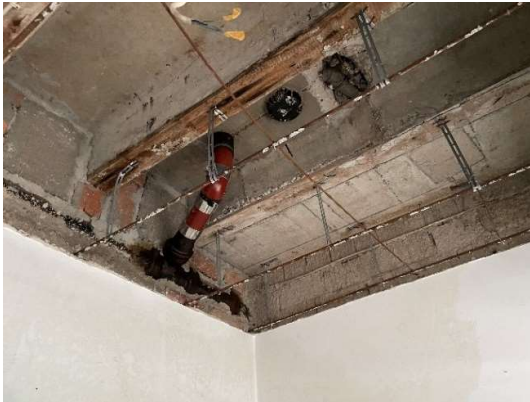
Die Abwasseranlagen sind z.T. bereits ca. 54 Jahre alt und müssen dementsprechend als abgängig bezeichnet werden. An einigen Stellen wurden Leitungsteile erneuert. Hierbei wurden verschiedene Materialien eingesetzt (Mischinstallation - Guss (SML), PE, PVC, PP).

Die Rohrdurchführungen durch die Geschossdecken sind z.T. brandschutztechnisch nicht fachgerecht verschlossen und entsprechen nicht den brandschutztechnischen Anforderungen der bauaufsichtlich eingeführten MLAR (Muster-Leitungsanlagen-Richtlinie).

Entwässerungsleitungen in Sanitärbereichen

Im Rahmen einer Sanierungsmaßnahme zur Wasserschadenbeseitigung in den WC- und Sanitärkernen werden die Schmutzwasserinstallationen erneuert.

Die sonstigen, bisher nicht ausgetauschten Entwässerungsanlagen sollten ebenfalls aufgrund Ihres Alters erneuert werden.

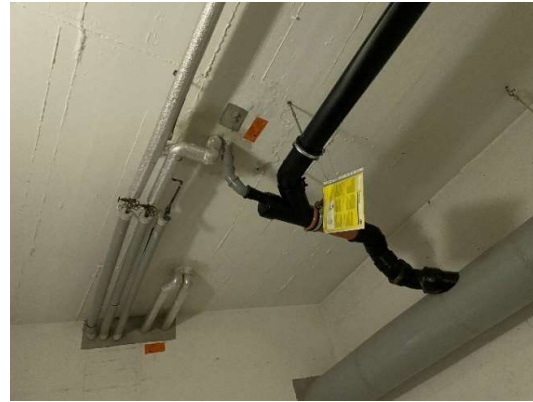
Entwässerungsleitung - Mischinstallation

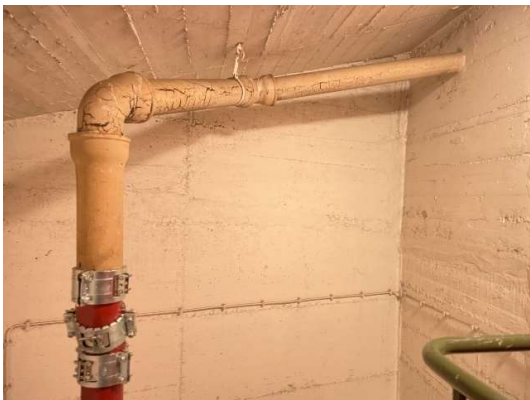
Die Regenwasserleitungen sind z.T. bereits ca. 54 Jahre alt und müssen dementsprechend als abgängig bezeichnet werden. An einigen Stellen wurden Leitungsteile ausgetauscht und durch SML-Rohr ersetzt.

Regenwasserleitung im Treppenhaus

Die Dachentwässerungsanlagen sollten hinsichtlich Dimensionierung und Notentwässerung geprüft und ertüchtigt werden. Die aktuellen Bemessungsregenspenden haben gegenüber älteren Werten deutlich erhöht.

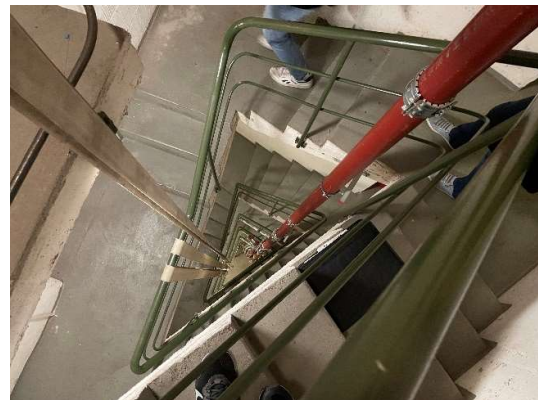
Regenwasserleitung im Treppenhaus

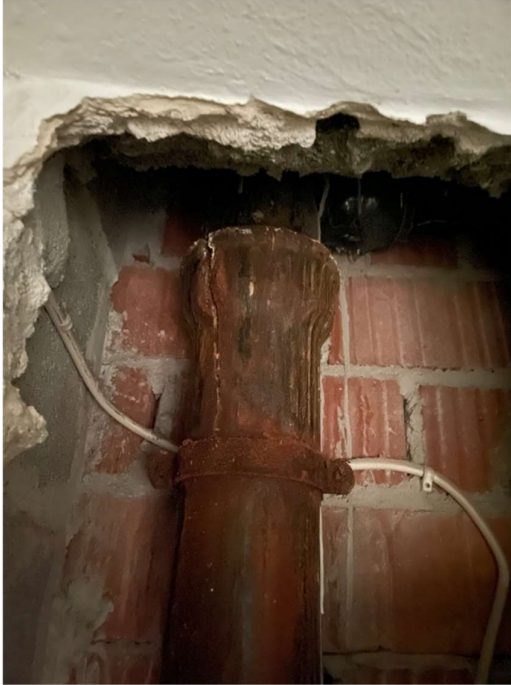
Schmutzwasserleitung im Schacht

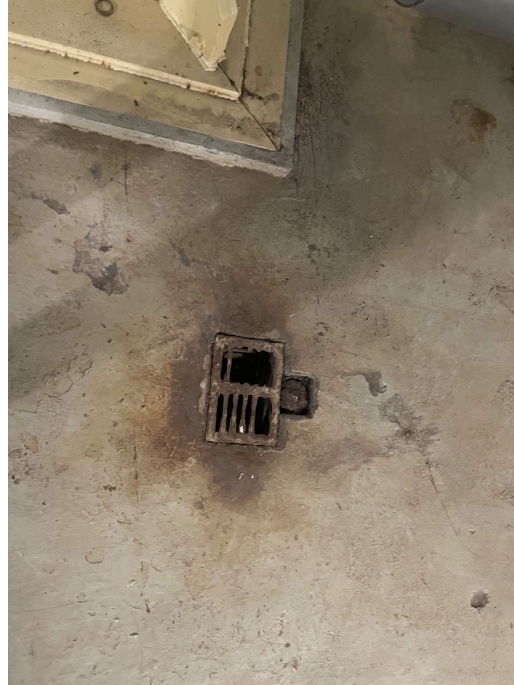
Bodenablauf in Technikzentrale

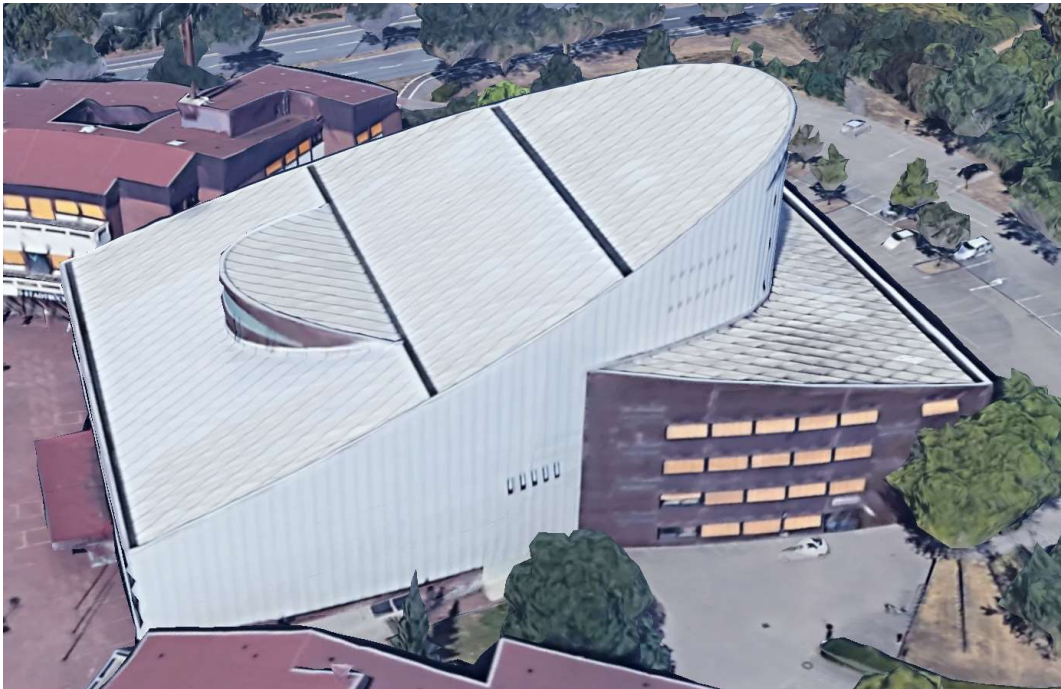
Dachflächen mit integrierten Rinnen – Quelle: Google Earth

Notabläufe sind nicht vorhanden. Die sichtbaren Regenwasserleitungen sind nicht gedämmt.

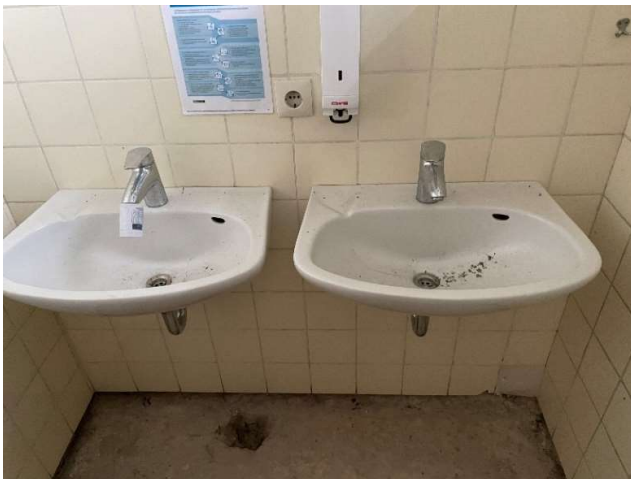
Die Sanitärobjekte befinden sich in einem relativ guten Zustand, sind jedoch überwiegend altersbedingt sanierungsbedürftig. Zahlreiche Armaturen wurden bereits erneuert, an einigen Armaturen sind endständige Filter verbaut.

Waschtischanlage Umkleiden

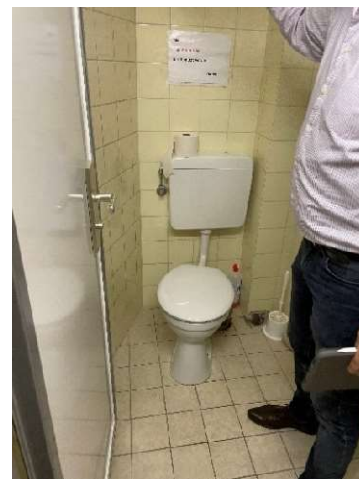
WC

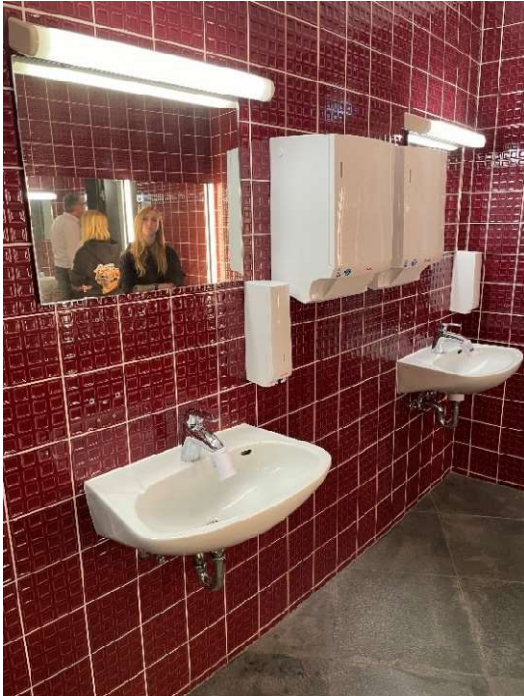
Waschtischanlage Zuschauer

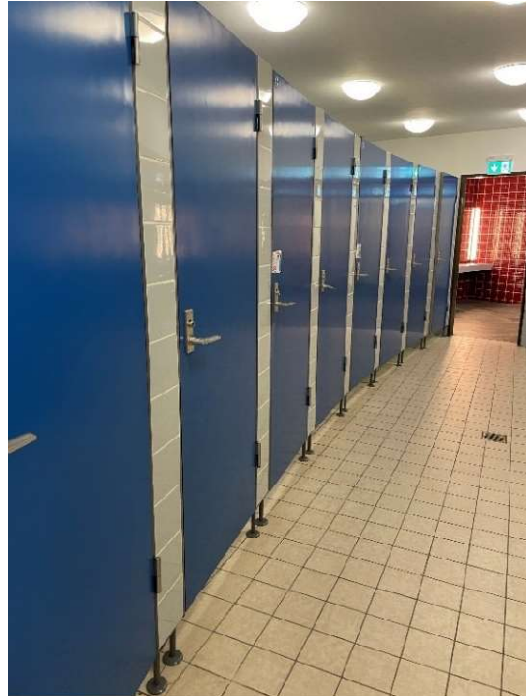
WC-Anlage Zuschauer

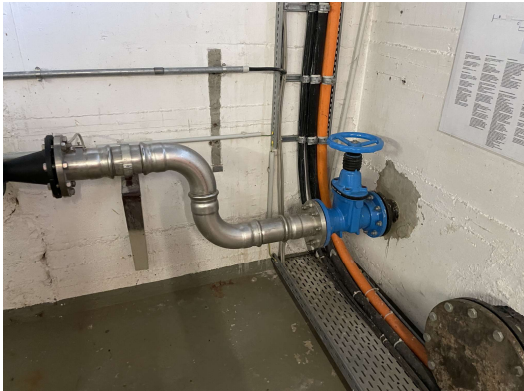
Trinkwasser-Hausanschluss (neu)

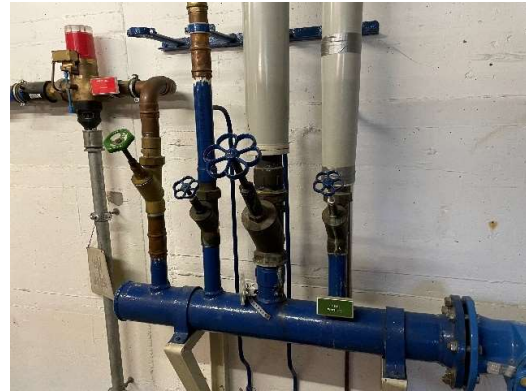
Der Trinkwasser-Hausanschluss ist bis zur Verteileranlage erneuert worden, der Verteiler und die sonstige Rohrleitungsanlage ist im Wesentlichen ca. 54 Jahre alt. Die Rohrleitungen sind überwiegend nicht einsehbar verlegt.

Die Rohrleitungsanlage muss altersbedingt als sanierungsbedürftig bezeichnet werden.

Trinkwasserverteiler (alt)

Die sonstigen, bisher nicht ausgetauschten Anlagenbestandteile sollten ebenfalls aufgrund Ihres Alters erneuert werden.

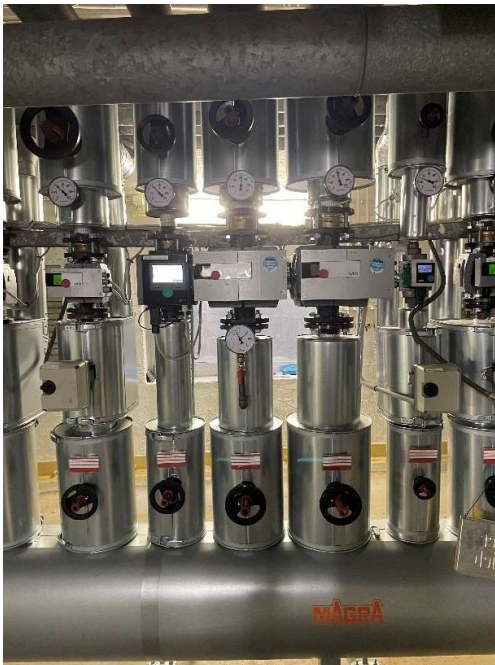
Heizungsverteileranlage

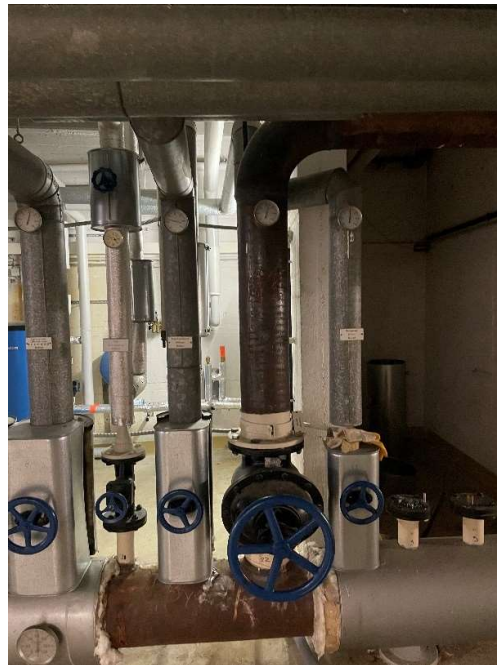
Heizungssammleranlage (alt)

Das Leitungsnetz muss jedoch altersbedingt als sanierungsbedürftig bezeichnet werden. Es muss davon ausgegangen werden, dass das Dämmmaterial schadstoffbelastet ist (KMF).

Es wird empfohlen, eine Erneuerung des Wärmeverteilnetzes vorzunehmen. Neuwertige Komponenten können ggf. weiterhin verwendet werden.

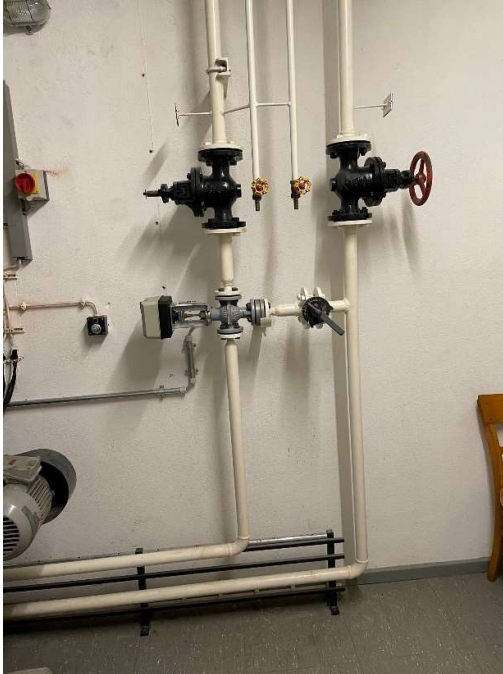
Erhitzeranschluss dez. Lüftungsgerät

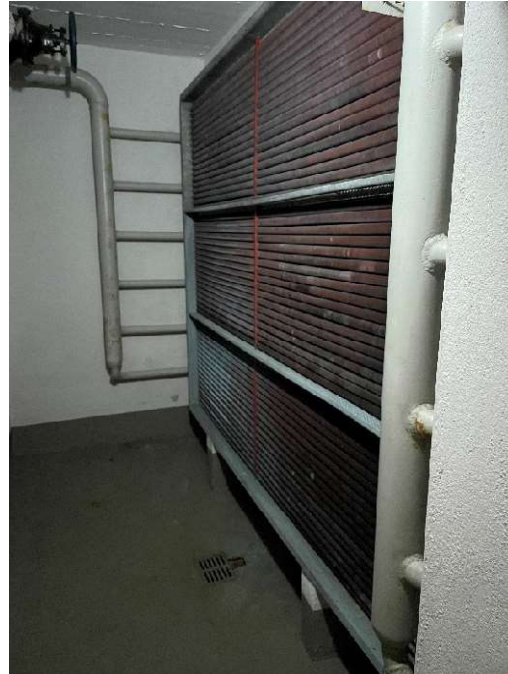
Erhitzeranschluss RLT-Zentralgerät

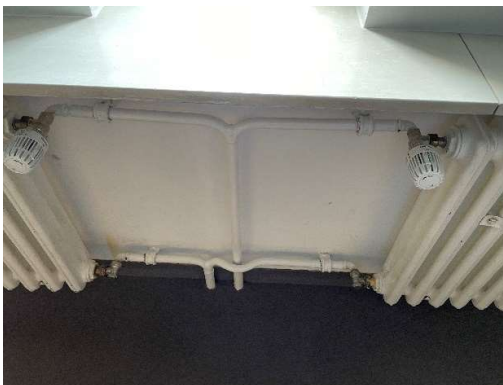
Heizkörperanschlüsse

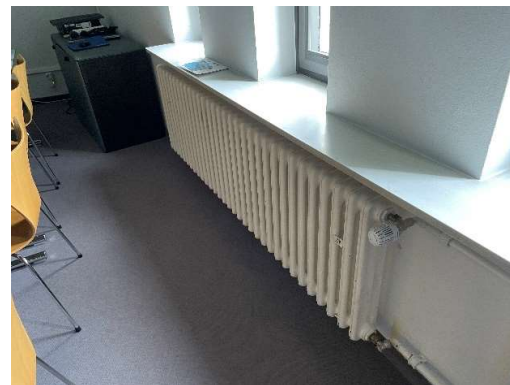
Gussradiator

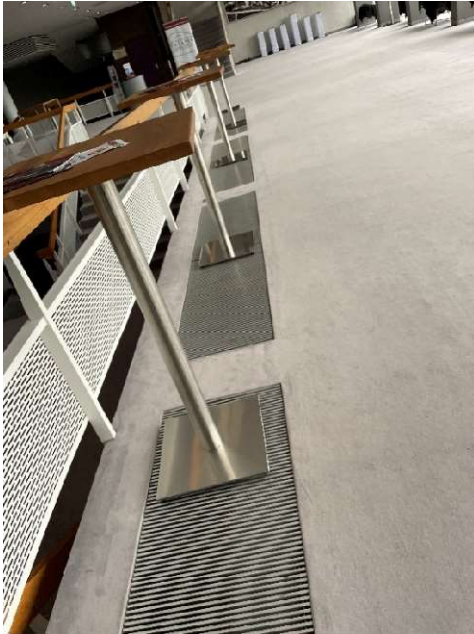
Unterflurkonvektoren (Foyer)

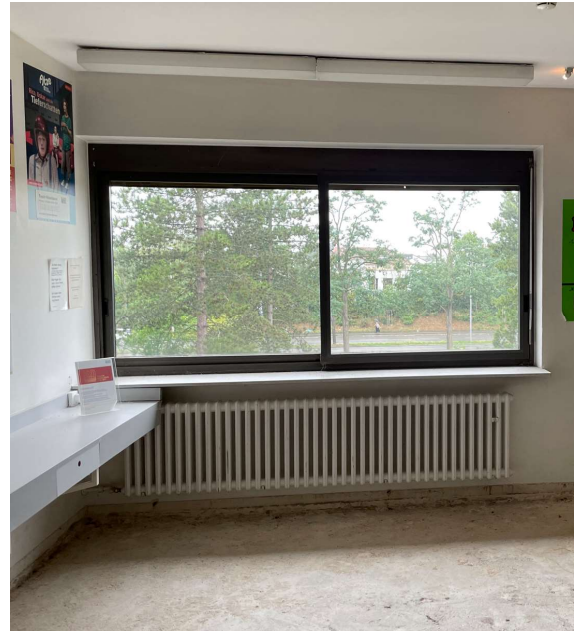
Gussradiator (Umkleideraum)

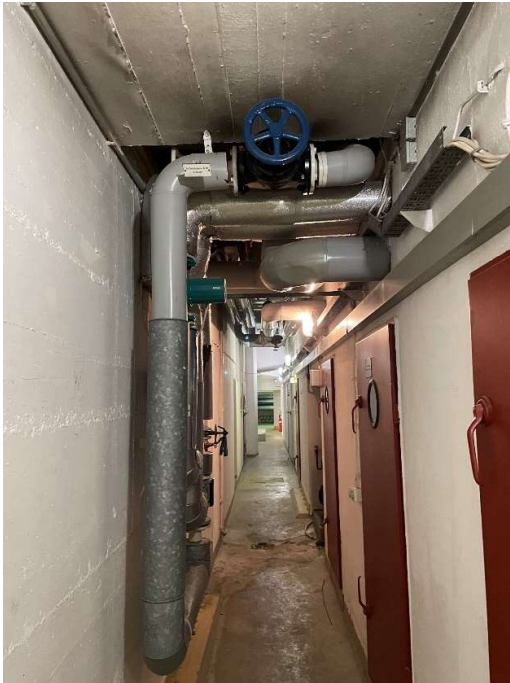
Die Anlagen sind im Wesentlichen ca. 54 Jahre alt. Die großen Hauptanlagen befinden sich in der Technikzentrale im UG und bestehen aus gemauerten/betonierten Bauteilen/Kammern für Ventilatoren, Filter, Erhitzer, Kühler, Luftwäscher, Schalldämpfer, mit luftberührten Oberflächen aus porösen, z.T. verschmutzten und in Folge von Bauteilundichtigkeiten feuchtem Material (unverputztes Mauerwerk, Beton).

RLT-Zentrale Technikgeschoss

Es wird empfohlen, die Raumlufttechnischen Anlagen möglichst vollständig zu erneuern.

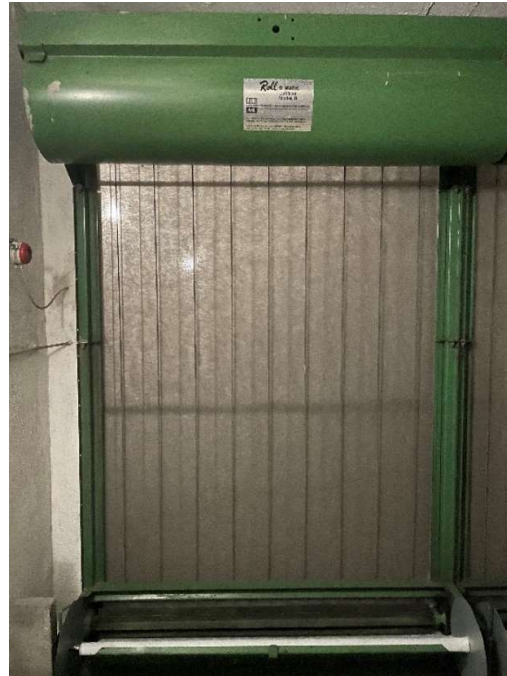
Luftfilter (Rollbandfilter)

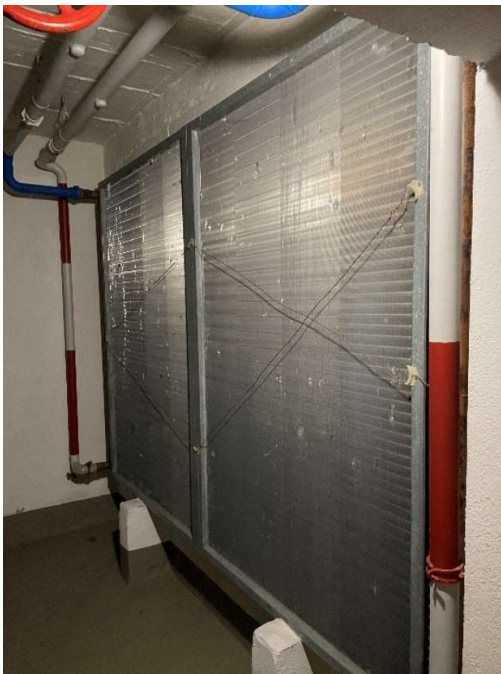
Erhitizer

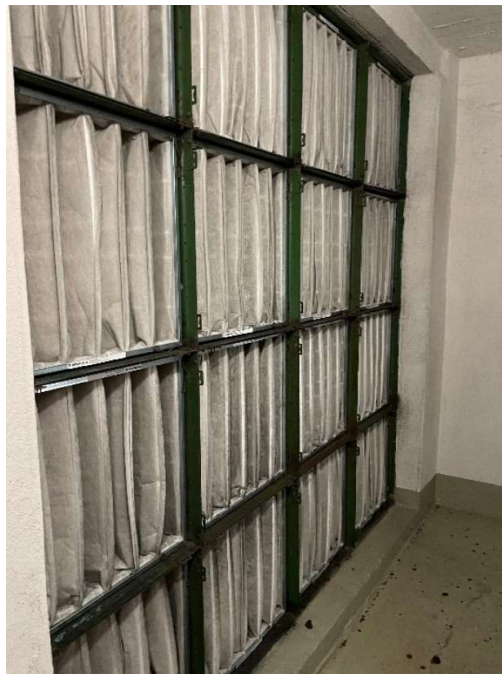
Luftfilter (Taschenfilter)

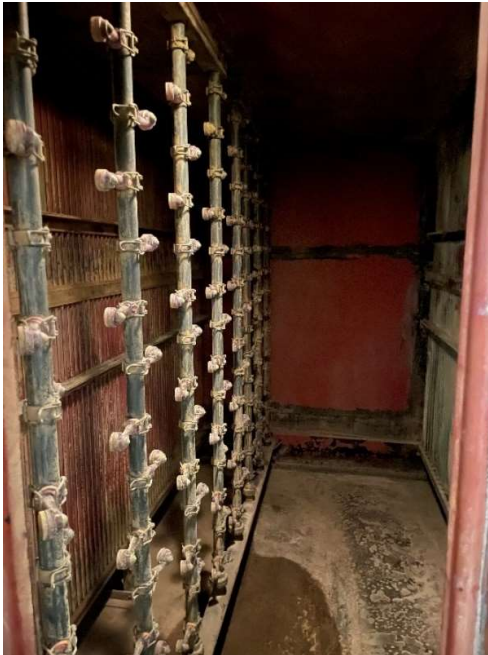
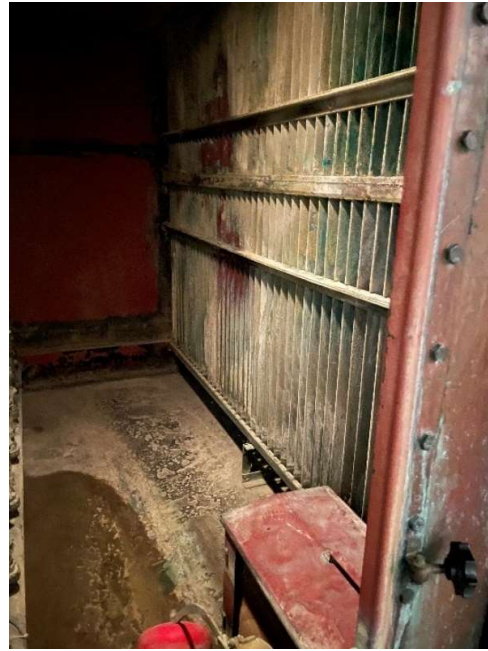
Luftwäscher (Befeuchter)

Tropfenabscheider Luftwäscher

Luftwäscherkammer (Befeuchter) mit Restwasserrückständen und Ablagerungen an Tropfenabscheider und Düsen/Rohrsystem.

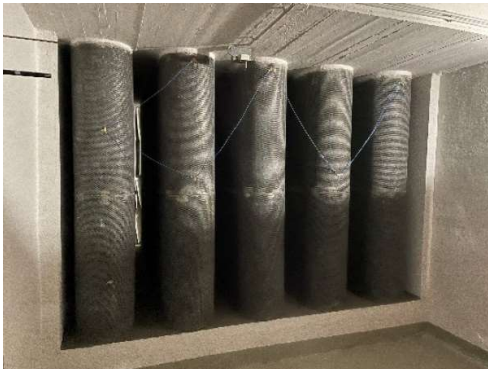
Schalldämpfer

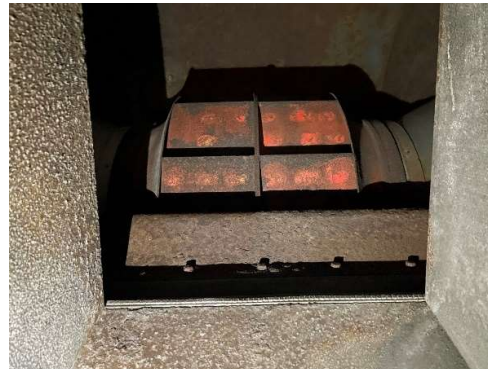
Ventilator

Die Bauteile weisen zum Teil erhebliche Abnutzungserscheinungen auf. Vom Ventilator lösen sich Korrosionspartikel.

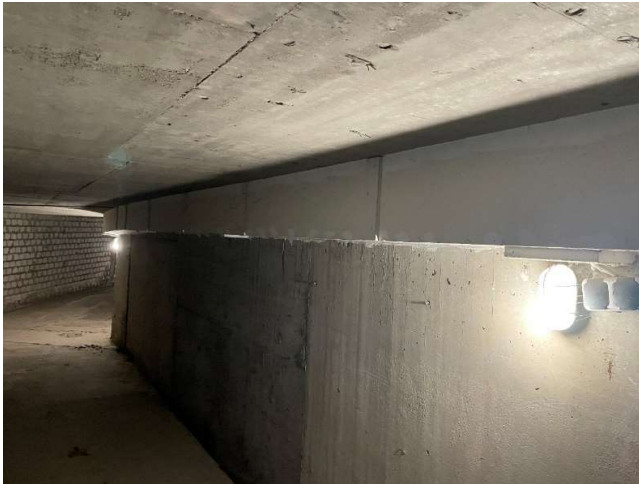
Außenluftansaugkanal

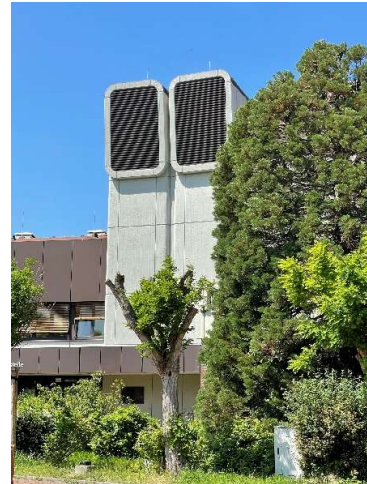
Außenluftansaugbauwerk

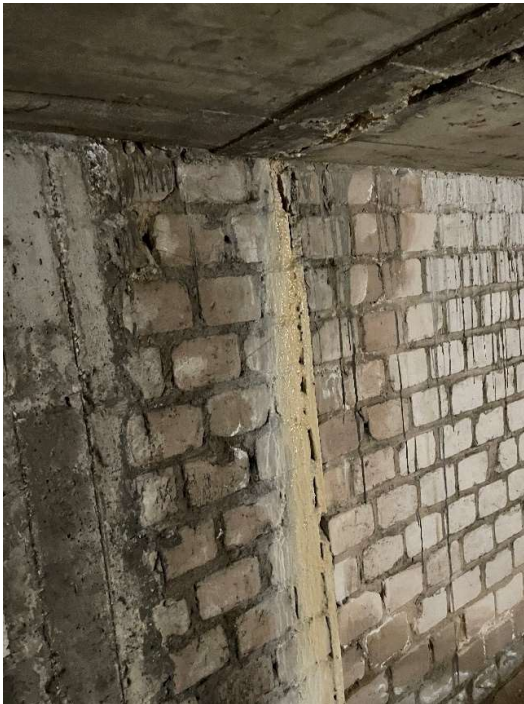
Außenluftansaugkanal (Bauschaden, Wassereintrag)

Die Außenluftansaugung besteht aus einem Ansaugbauwerk und einem erdverlegten Betonkanal. Aufgrund baulicher Mängel (Risse) dringt Wasser in den Kanal ein und sammelt sich an einigen Stellen auf dem Kanalboden.

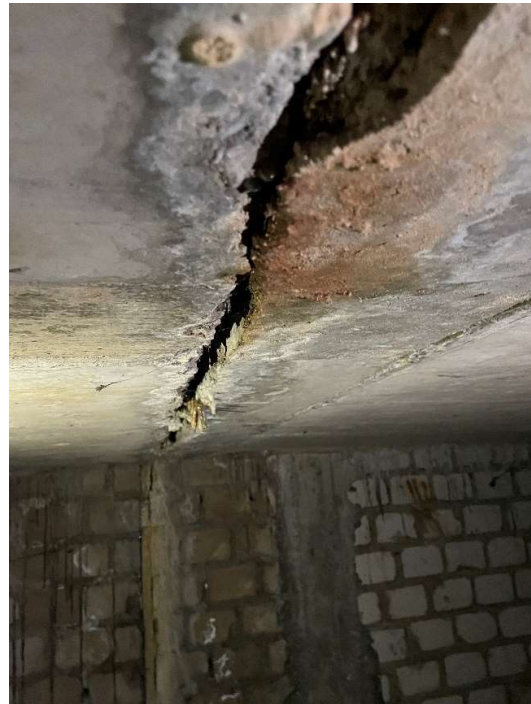
Außenluftansaugkanal (Bauschaden)

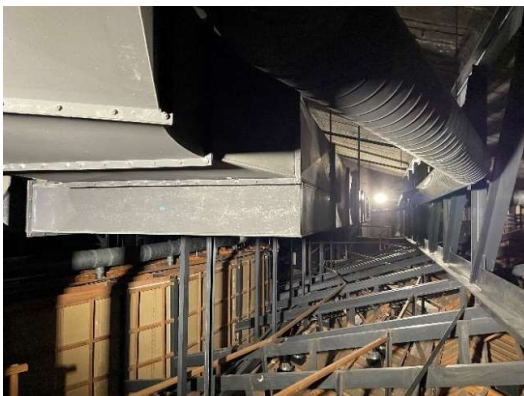
Abluftleitungen im Dachraum

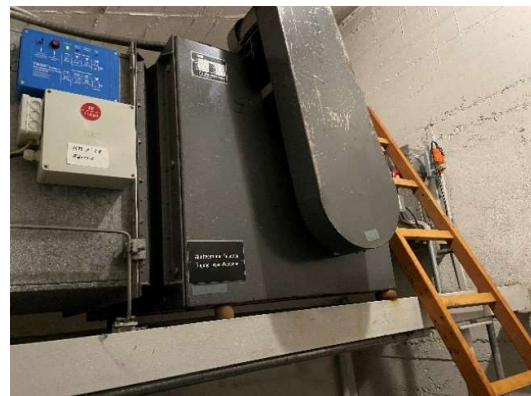
Abluftventilator WCs

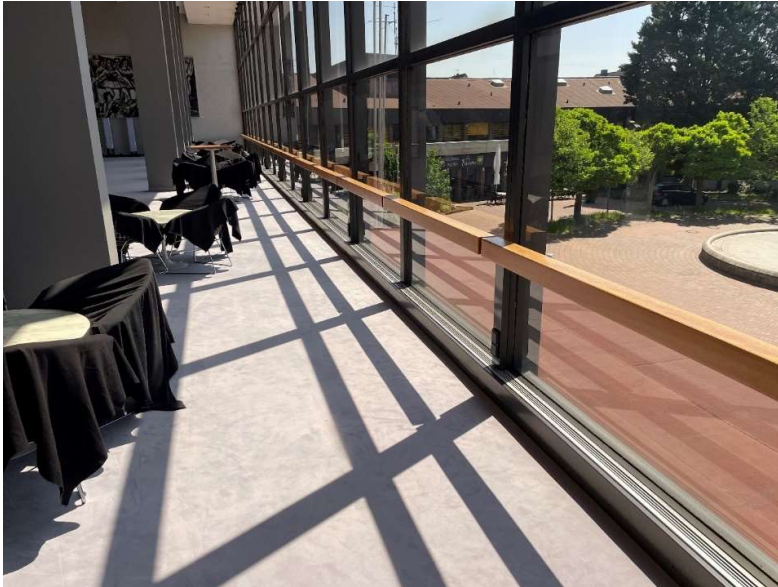
Zuluftauslass Fassade Foyer

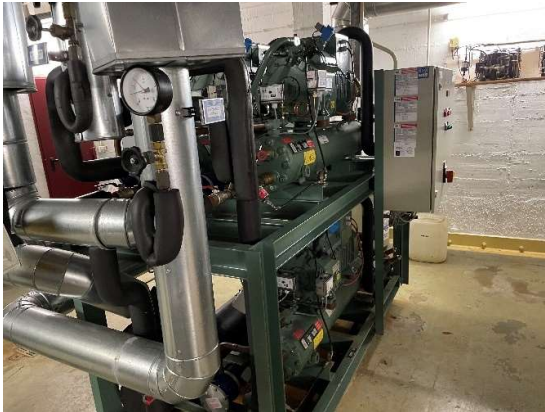
Kältemaschine

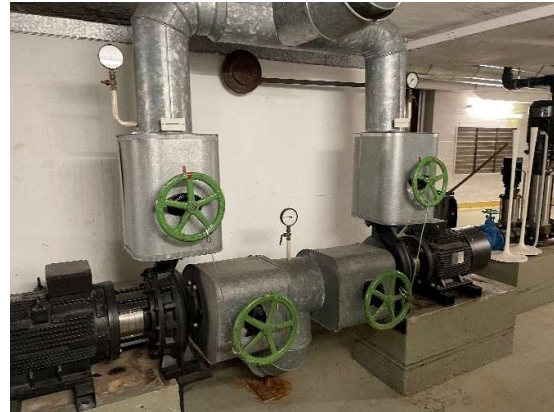
Umwälzpumpen Kälte (Kondensator/Brunnenwasser)

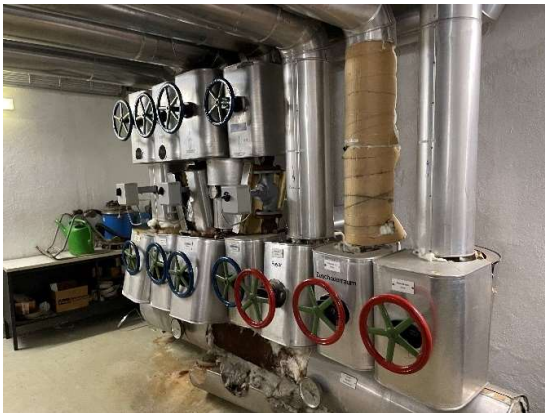
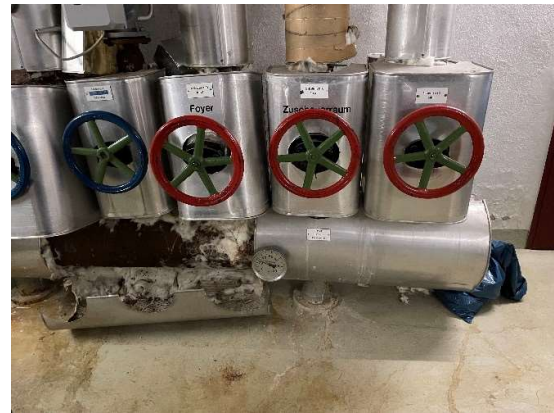
Einige Komponenten wurden bereits ausgetauscht, die Kältemaschinen wurden im Jahr 2005 erneuert. Sonstige Anlagenteile wie Rohrleitungen, Armaturen, Dämmung, etc. sind im Wesentlichen ca. 54 Jahre alt. Die Dämmung ist nicht diffusionsdicht ausgeführt und hat sich am Verteiler und an einigen Leitungsteilen gelöst. An den Rohrleitungen sind z.T. erheblich Korrosionsspuren erkennbar.

Kaltwasserverteiler (Brunnenwasser)

Sollte eine vollständige Neuinstallation nicht möglich sein, müssen mindestens die sicherheitstechnischen Mängel beseitigt und die korrodierten Rohrleitungsanlagen einschl. der Leitungsdämmung erneuert werden.

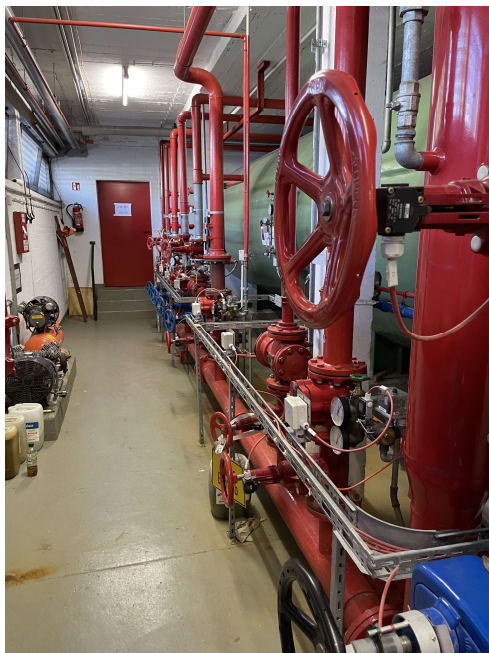
Sprinklerverteiler (Sprinklerzentrale)

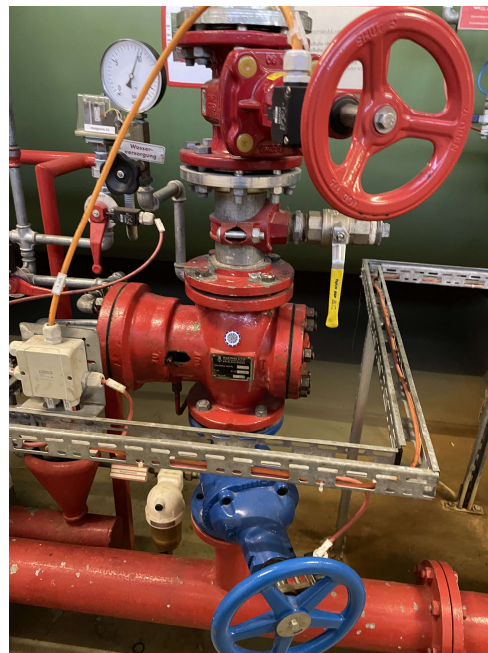
Verteileranschluss Ventilstation Gasse 1

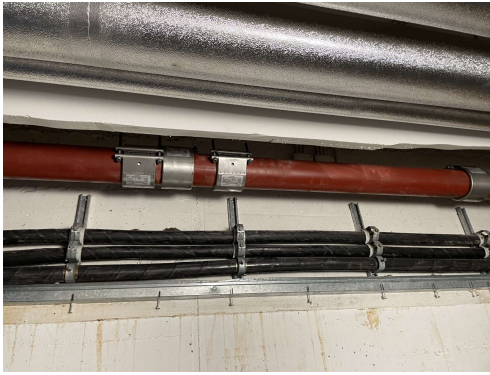
Die Bereiche „Bühne Mitte, Gasse 2“ und „Vor dem Eisernen Vorhang“ sind z. Z. außer Betrieb. Einige Komponenten der Sprinklerverteilung, die Sprinklerpumpe und einige weitere Komponenten in der Zentrale wurden bereits erneuert und befinden sich in einem guten Zustand. Einige Alarmventilstationen, der Druckluftwasserkessel und das Sprinklernetz sind ca. 54 Jahre alt und dementsprechend als sanierungsbedürftig zu bezeichnen. An einige Stellen sind bereits Rohrbrüche aufgetreten.

Rohrbruchschellen an defekter Sprinklerleitung

In der Grobkostenschätzung sind sehr überschlägig ermittelte Kosten für eine Erneuerung der Anlagen berücksichtigt. Hier sind jedoch weiterführende Untersuchungen, das abschließende Brandschutzkonzept sowie ggf. Beurteilungen von Sachverständigen zu berücksichtigen.

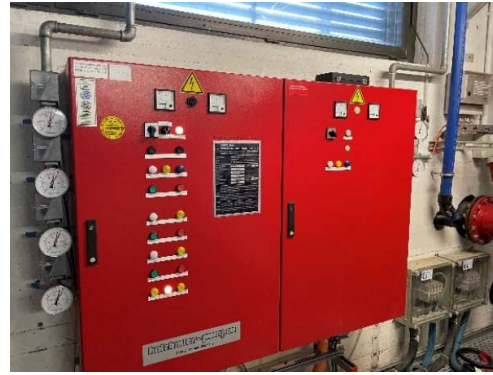
Sprinklerpumpenschaltschrank (Sprinklerzentrale)

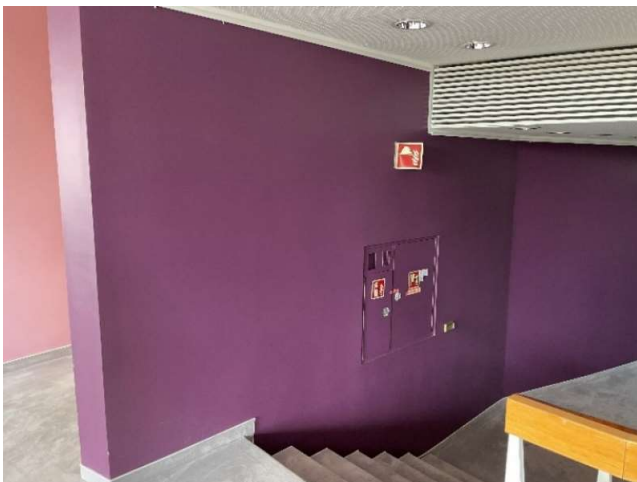
Wandhydrant (Foyer)

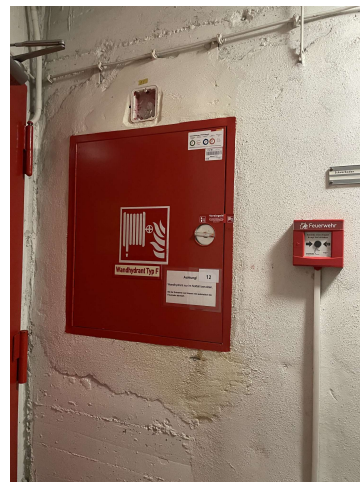
Wandhydrant (Treppenhaus)

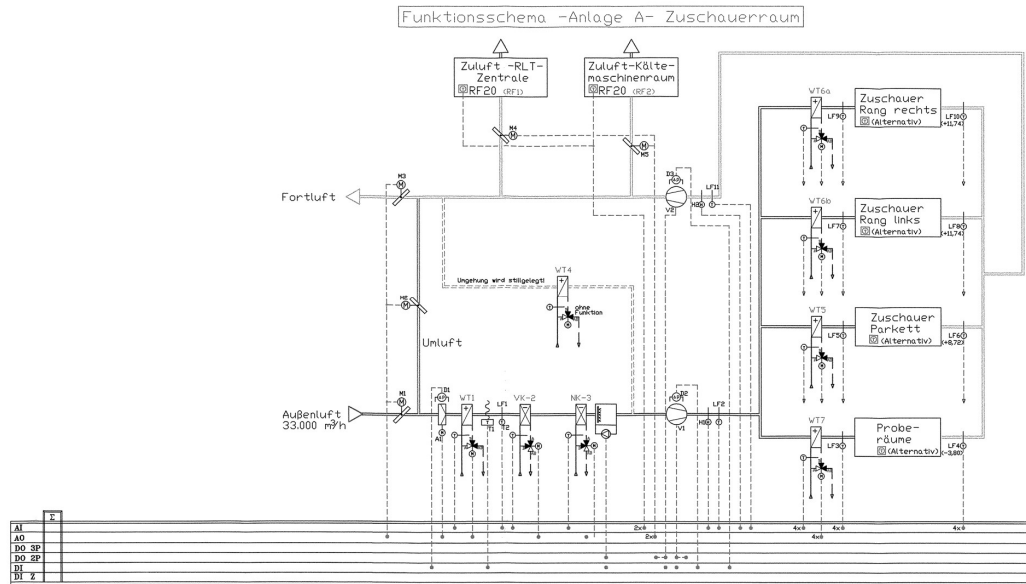
Regelschema (Auszug RLT-Anlage Zuschauer)

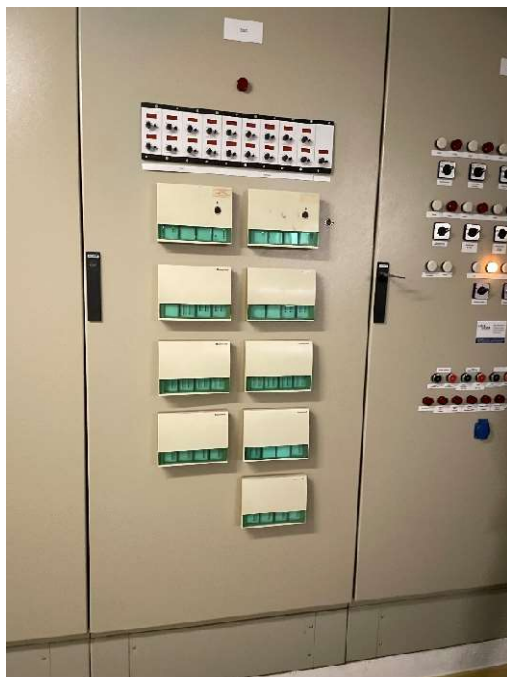
Schaltschrankanlage

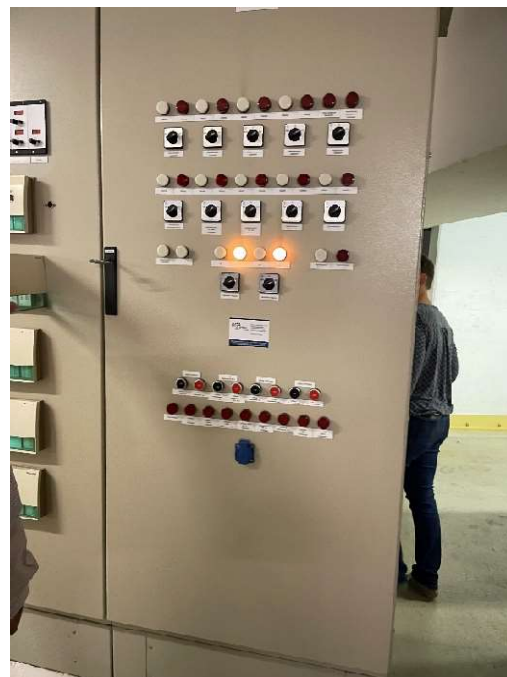
Schaltschrankfeld Lüftung

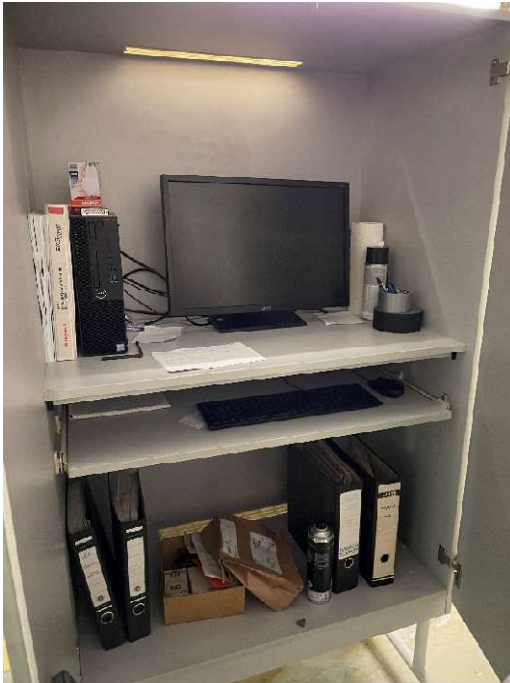
GLT-Rechner

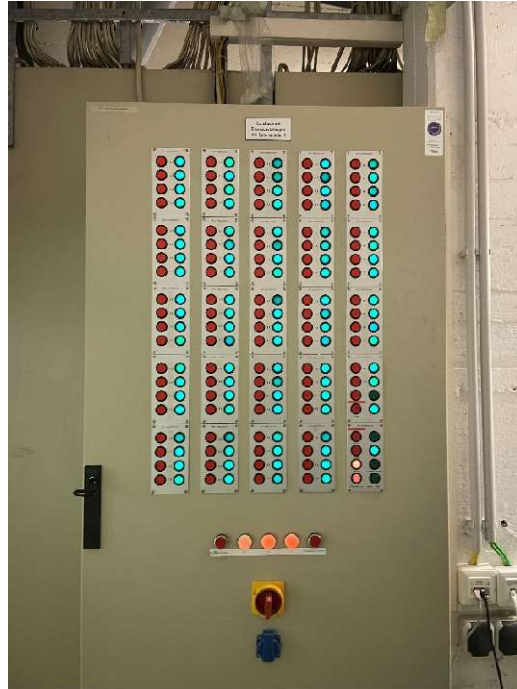
Schaltschrank Brandschutzklappen
