Theater Rüsselsheim

Erstellung eines Sanierungskonzeptes für den Wasserschaden, sowie
Gesamtbetrachtung des Theaters in Bezug auf bauliche und technische Mängel

September 2023

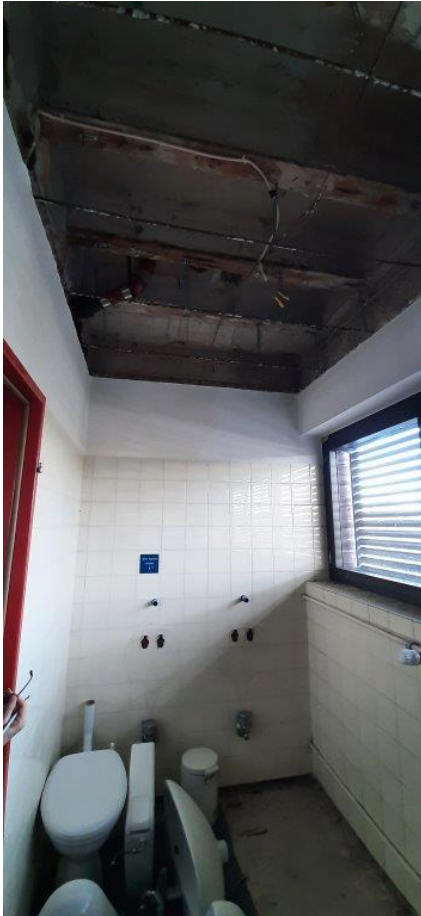
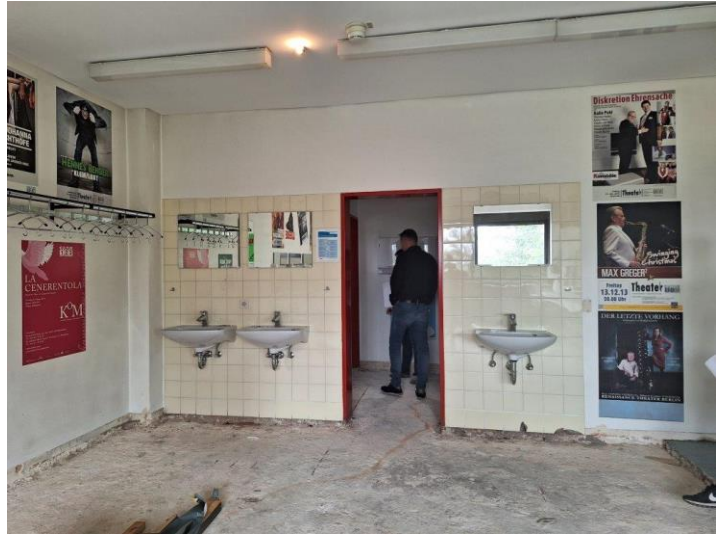
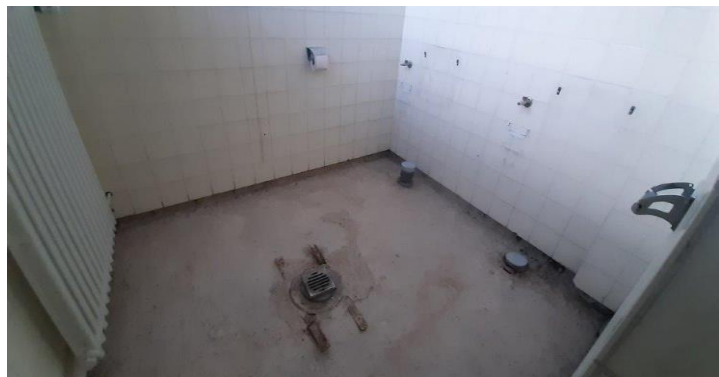
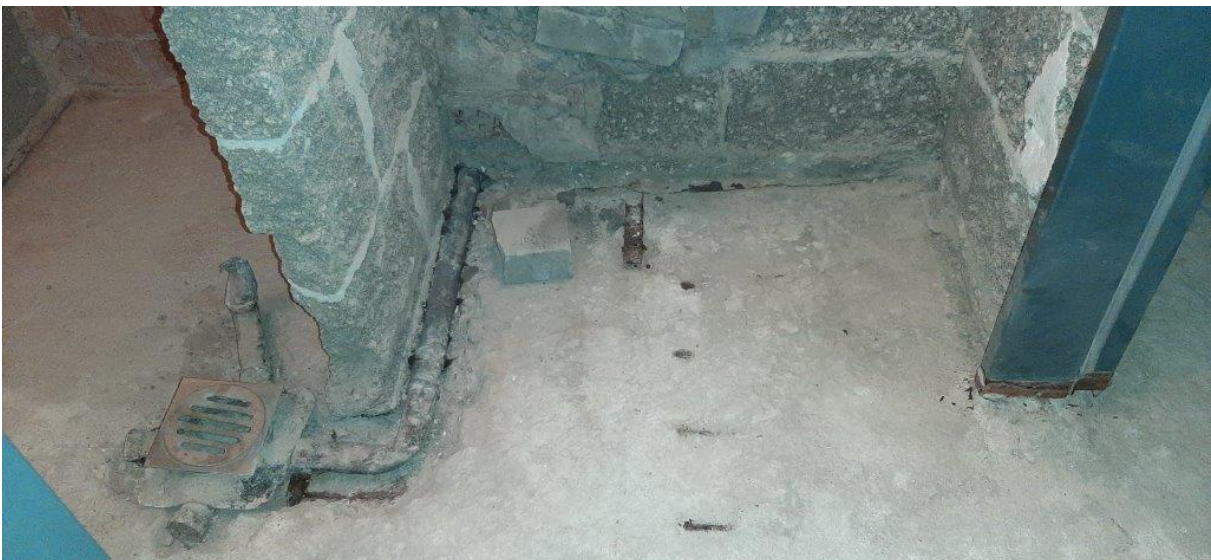
Nach mehreren Wasserschäden durch Leckagen an den Rohrleitungen in den Jahren 2020 und 2021 mussten verschiedene Garderobenräume inkl. Toiletten und Duschen wegen Nässe-schäden und teilweise Schimmelfalls stillgelegt werden. Die Schäden wurden dokumentiert und bewertet. *Siehe Anlage 9 Gutachten Dr. Vigh + Kollegen vom 20.10.2021*

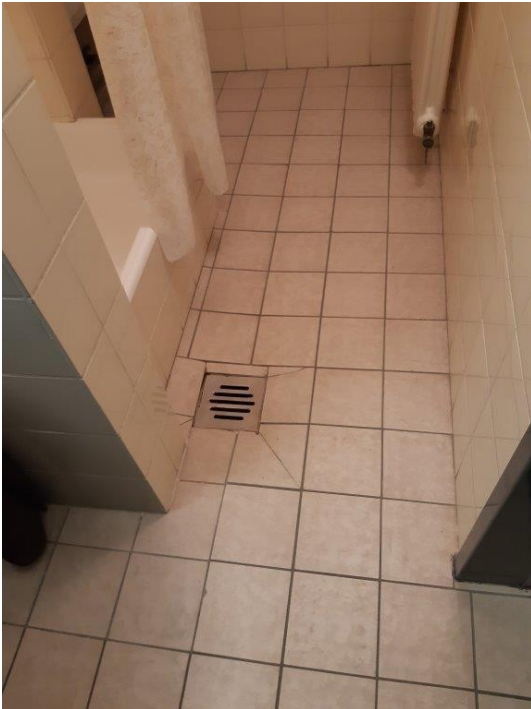
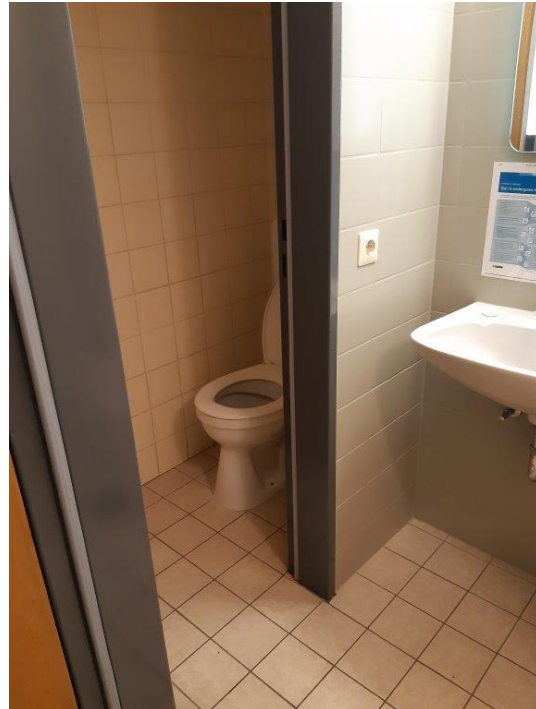
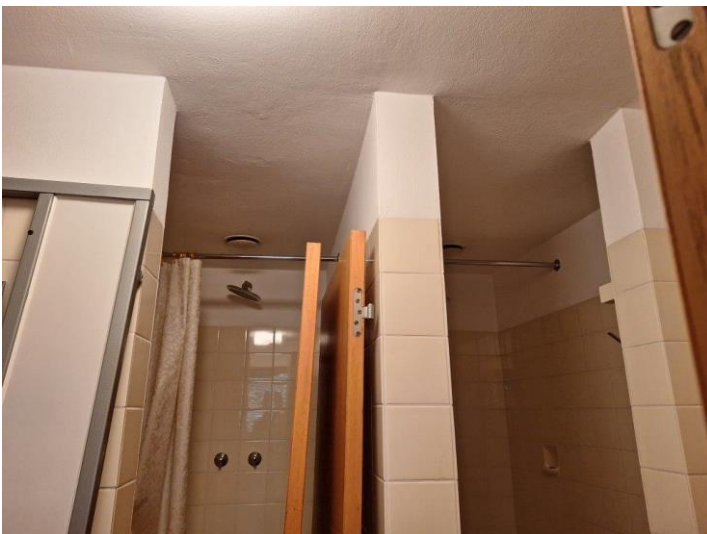
Beengte Verhältnisse in den Umkleideräumen, die Anzahl an Duschen wird z.T. nicht mehr benötigt.

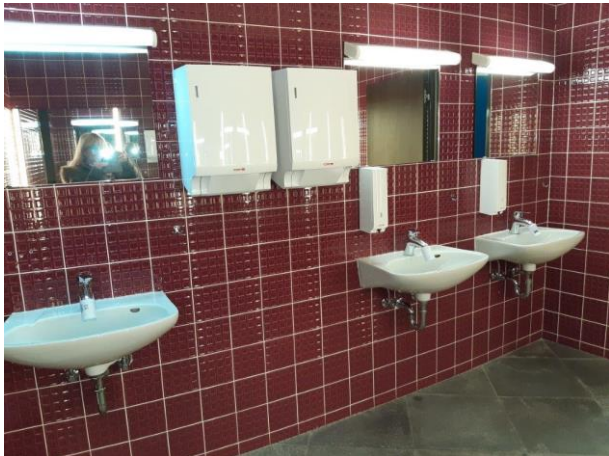
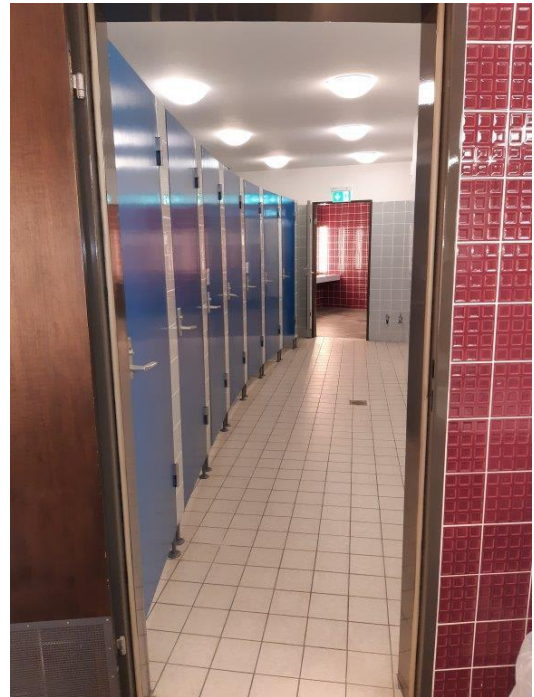
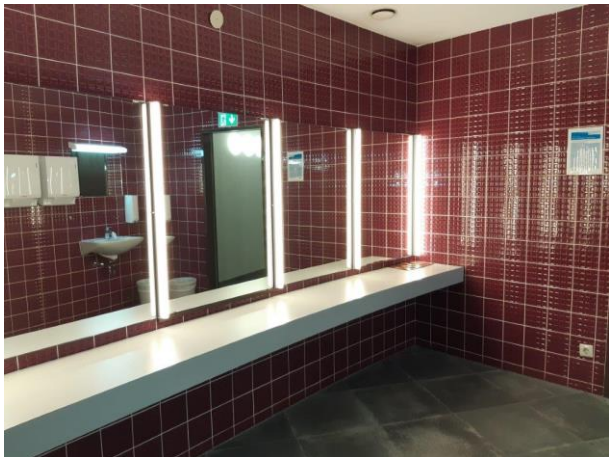
Die nach Versammlungsstättenrichtlinie geforderte Anzahl der Toiletten sind für die Zuschauertoiletten Damen nicht erfüllt. In den Pausen kommt es hier zu Engpässen. Die Zuschauertoiletten Damen sollen wie im Plan Nr. 02 vom 29.09.2023 dargestellt erweitert werden. (Siehe Anlage 2).

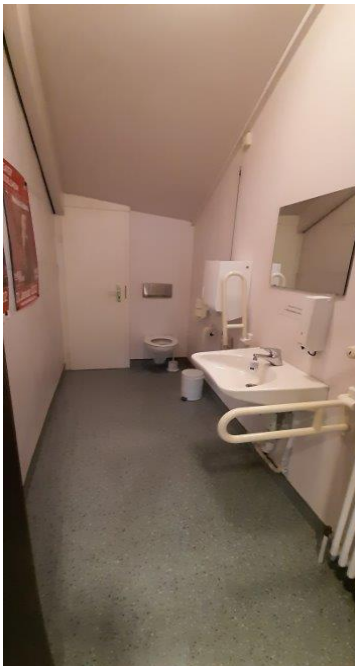
Die Barrierefreie Toilette im Zuschauer-Foyer entspricht nicht den heutigen Anforderungen, sie ist deutlich zu klein, sodass das WC nicht beidseitig durch Rollstuhlfahrer/innen angefahren werden kann. Der Toilettenraum ist gleichzeitig Zugang zu dem dahinter liegenden Putzraum (Tür links hinten).

Es soll eine neue Barrierefreie Toilette im Eingangsbereich Ost eingebaut werden, siehe Plan Nr. 02 vom 29.07.2023 (*Anlage 2*).

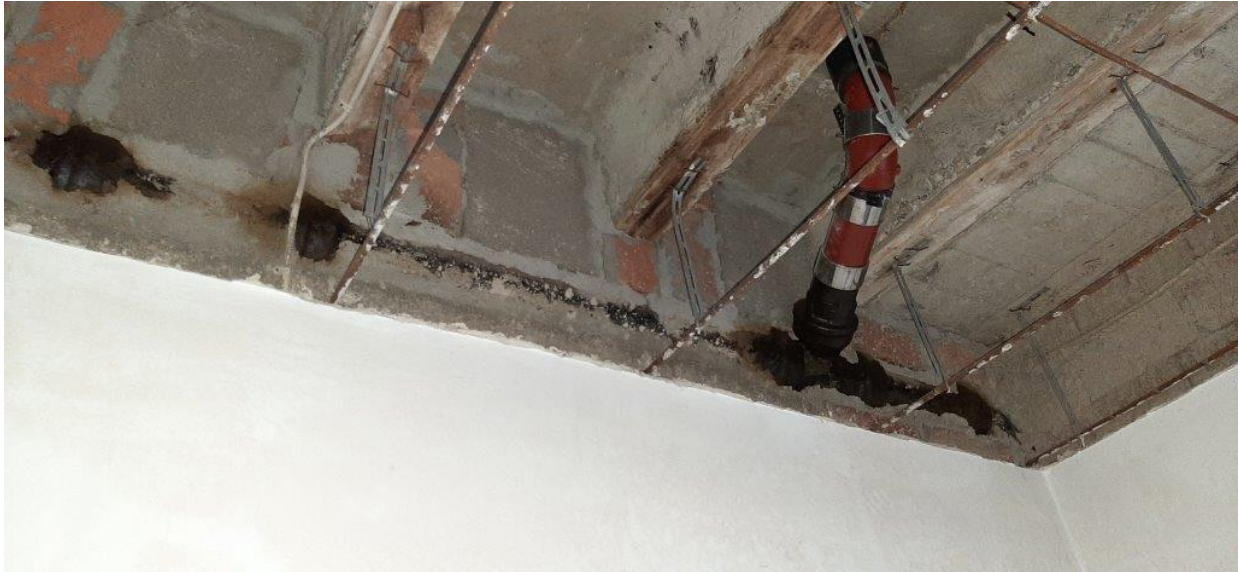
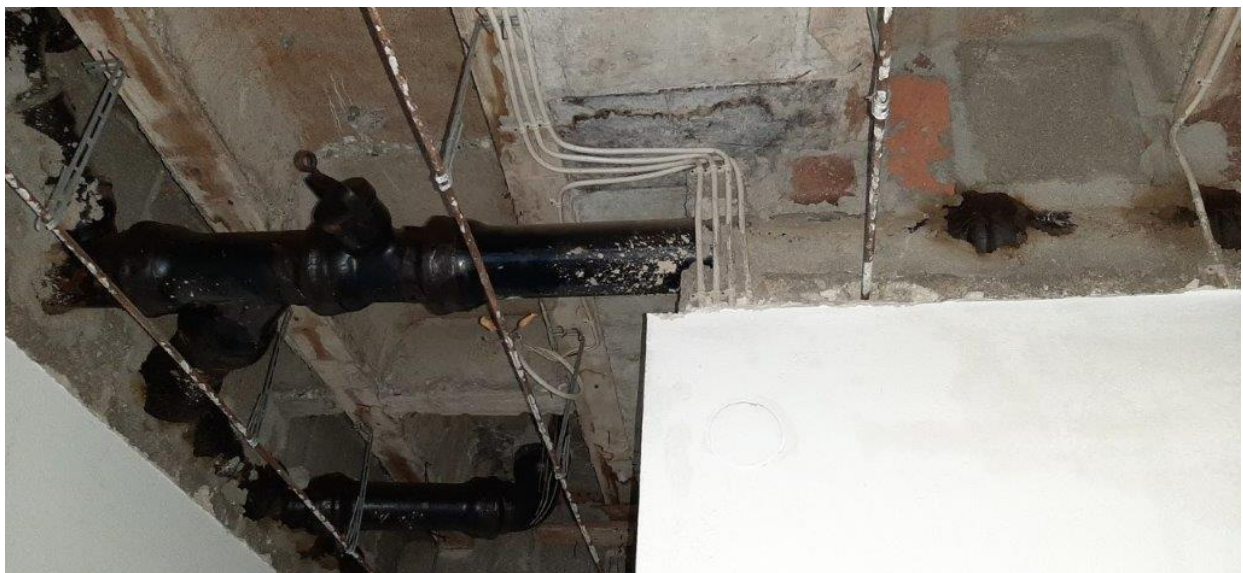
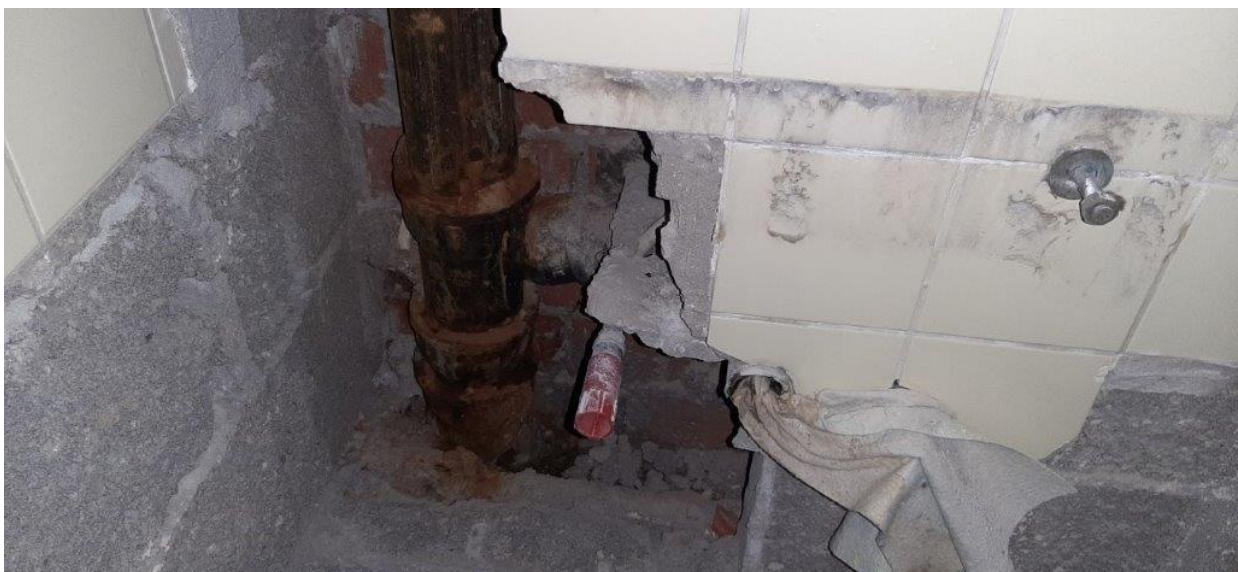
Sämtliche Trinkwasser- und Abwasserleitungen sind altersbedingt abgängig und müssen erneuert werden. Die Leitungen der überflüssigen Waschbecken werden rückgebaut. Da die Leitungen komplett erneuert werden, soll eine Enthärtungsanlage berücksichtigt werden. Die Rohrdurchführungen durch die Geschossdecken sind z.T. brandschutztechnisch nicht richtig verschlossen. Sie müssen gem. bauaufsichtlich eingeführter MLAR (Muster-Leitungsanlagen-Richtlinie) ausgeführt werden.

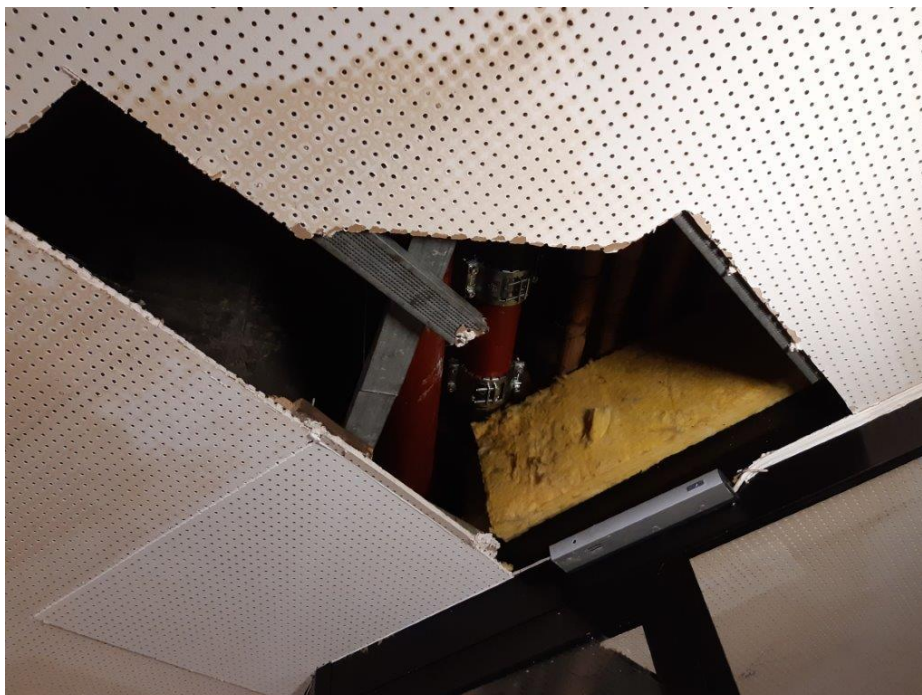
Die Decke im Flur neben der Garderobenhalle war bei einer Begehung zufällig geöffnet (Wasserschaden). Oberhalb der Tür fehlt ein Brandschott, sodass die Tür im Falle eines Brandes keinen Schutz vor Brandüberschlag bietet.

Alle Türen mit Brandschutzqualität, die zu Flucht- und Rettungswegen führen, müssen kurzfristig erneuert werden, die restlichen Brandschutztüren müssen erst im Zuge einer eventuell anstehenden Renovierung getauscht werden.

Die Brandschutztüren müssen auf normenkonformen Einbau untersucht werden, was nur über Bauteilöffnungen möglich ist!

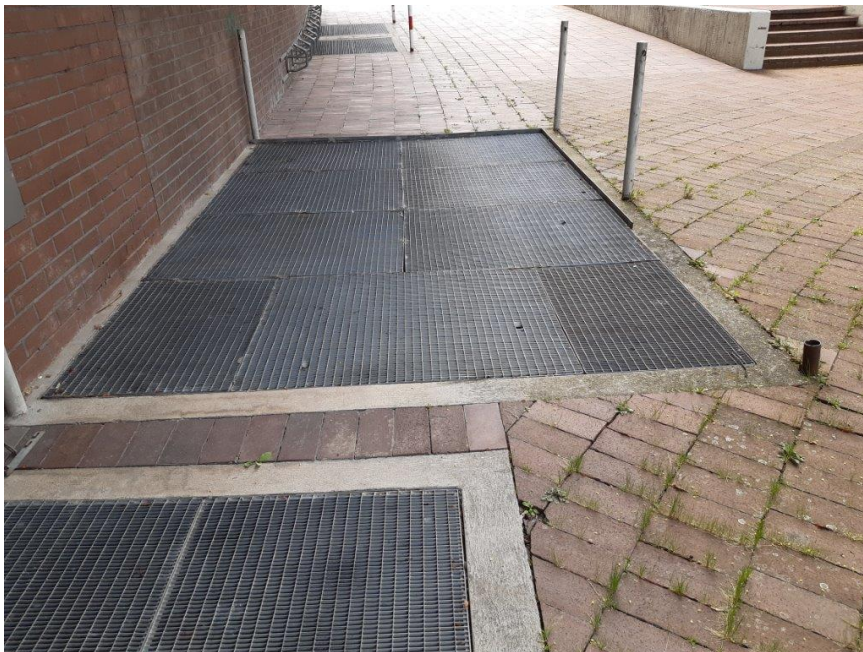
Zum einen gelangt das Regenwasser bei Extremwetterlagen über die Lichtschächte auf der Westseite des Gebäudes (gegenüber der Bücherei) in den Keller, da das Gefälle der Pflasterflächen in Richtung Lichtschächte verläuft.

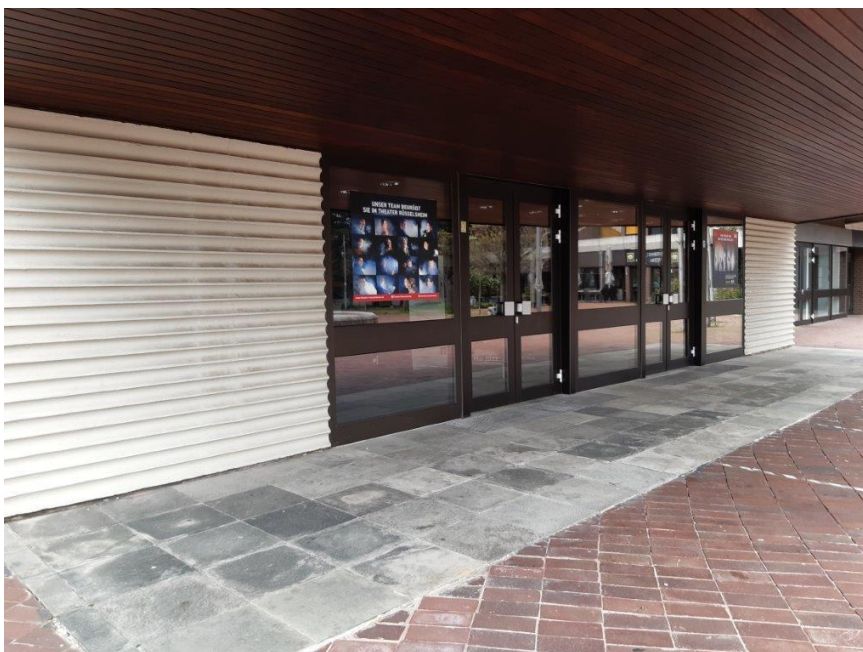
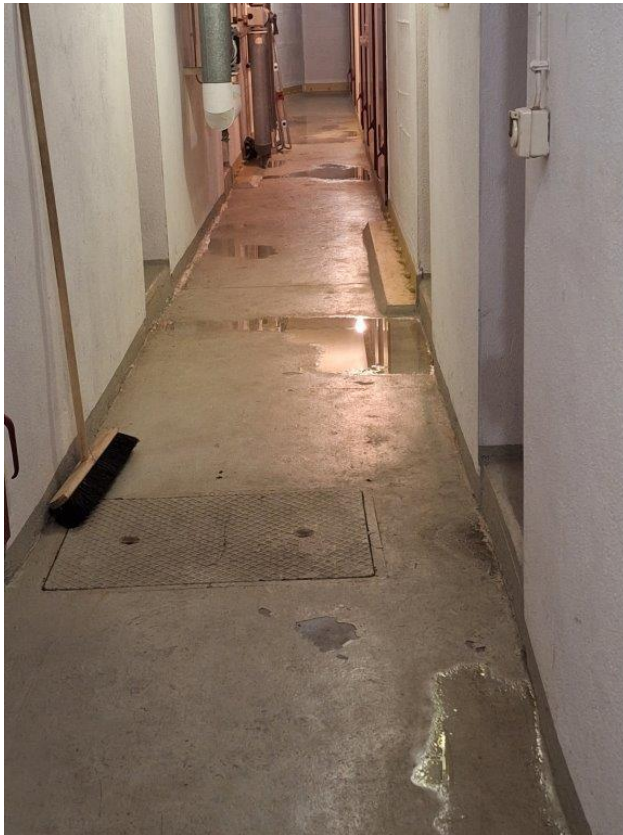
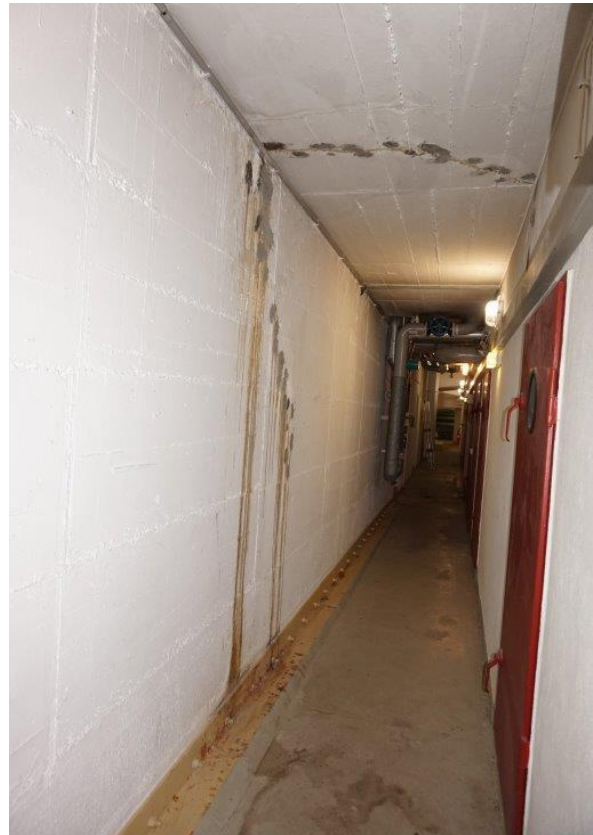
Auf der Südseite (Theatervorplatz) gelangt regelmäßig Wasser in die Räume der Lüftungsanlage im Untergeschoss. Hier wurden bereits Rissverpressungen durchgeführt, die aber kein befriedigendes Ergebnis gebracht haben. Vermutlich muss das Pflaster des Vorplatzes partiell aufgenommen und die Abdichtungsebene zum Keller neu hergestellt werden.

Die bereits erfolgte Rissverpressung hat nicht den erwünschten Erfolg gebracht.

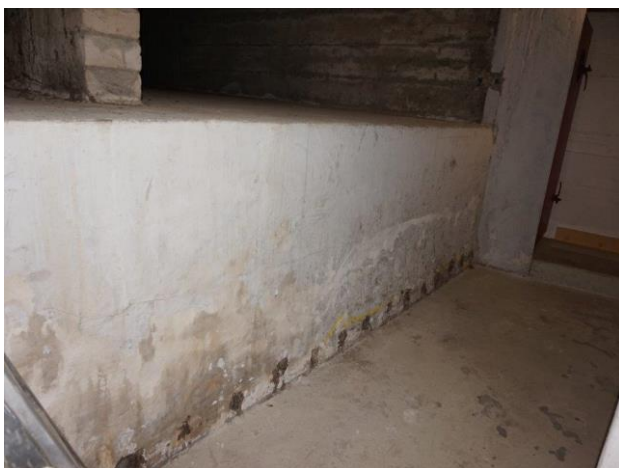
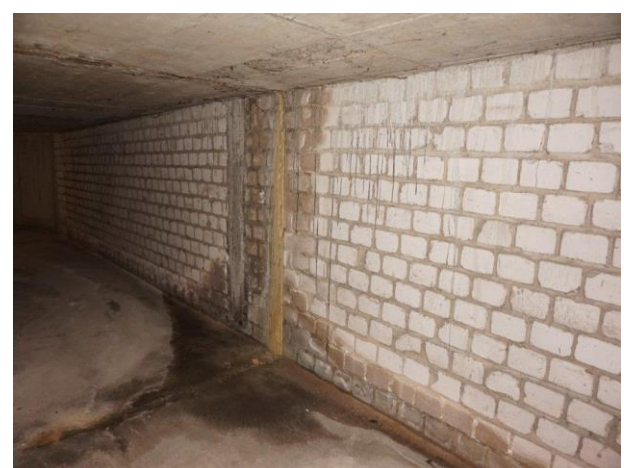
Im Lüftungsschacht unterhalb des Theatervorplatzes dringt Regenwasser in erheblichem Maß ein, hier besteht ein Hygieneproblem für die Lüftungsanlage.

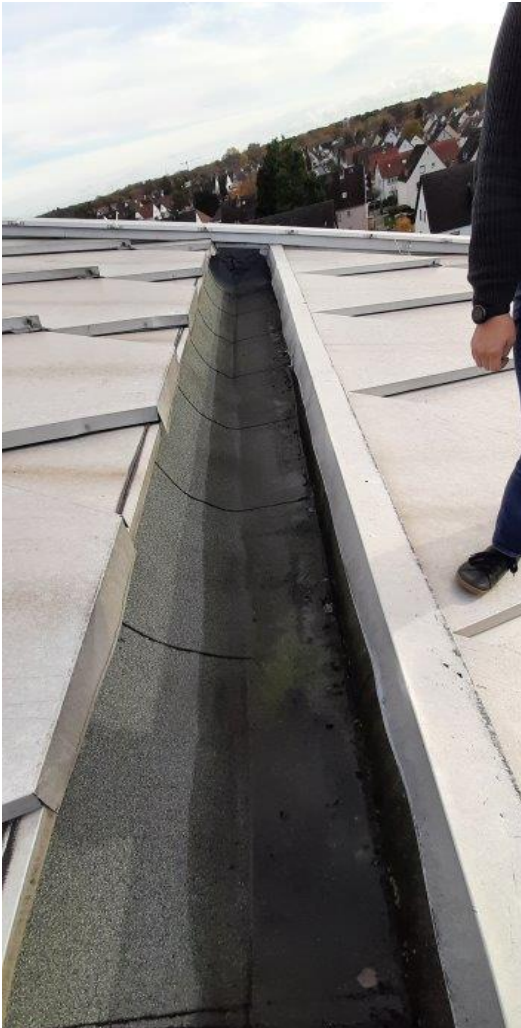
Die Dachentwässerung besteht aus drei ca. 60cm breiten und 60cm tiefen Rinnen, die mit Bitumenbahnen wannenförmig ausgebildet wurden. Die Rinnen entwässern in je 2 bzw. einmal 3 Fallrohre DN 100. Die Fallrohre sind deutlich unterdimensioniert, zumal die gesetzlich vorgeschriebenen Notüberläufe fehlen!

Durch den Aufstau des Wassers bei Starkregenereignissen dringt Regenwasser in die Unterkonstruktion ein. Die feuchten Stellen an den Unterdecken befinden sich in unmittelbarer Nähe der Dachrinnen.

Die erforderlichen Notüberläufe können mit vertretbarem Aufwand nur an den jeweiligen Rinnenenden nach außen über die Fassade geführt werden.

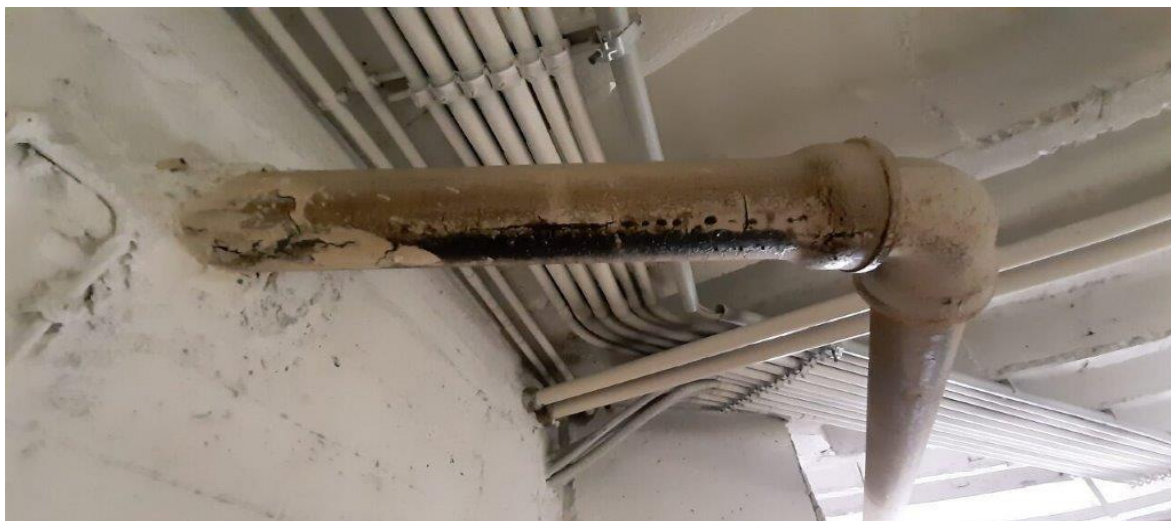
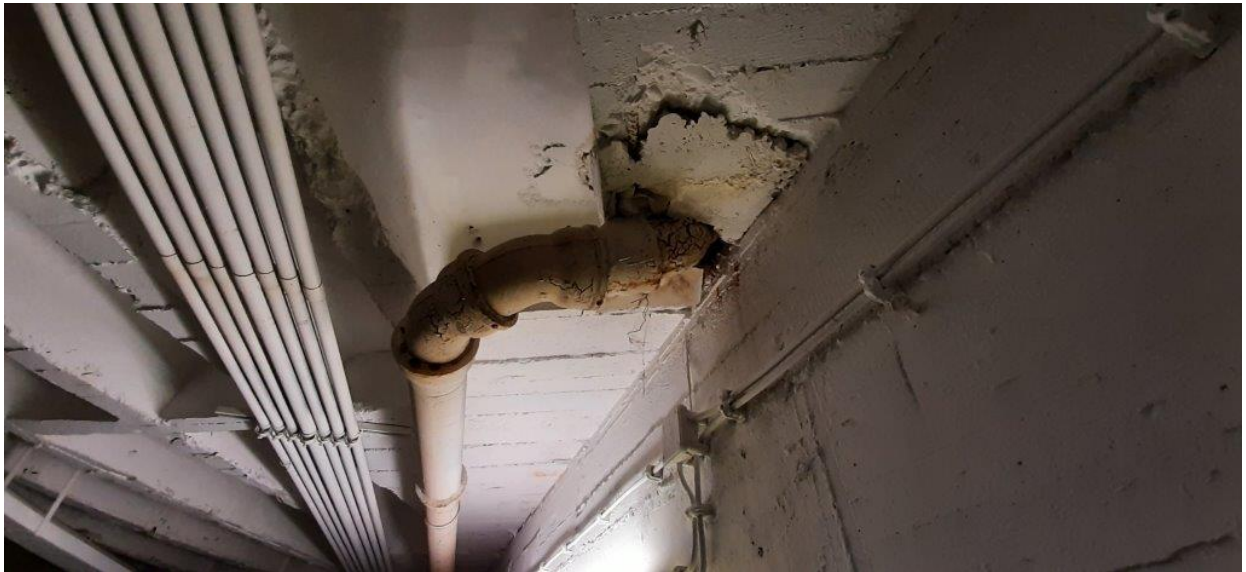
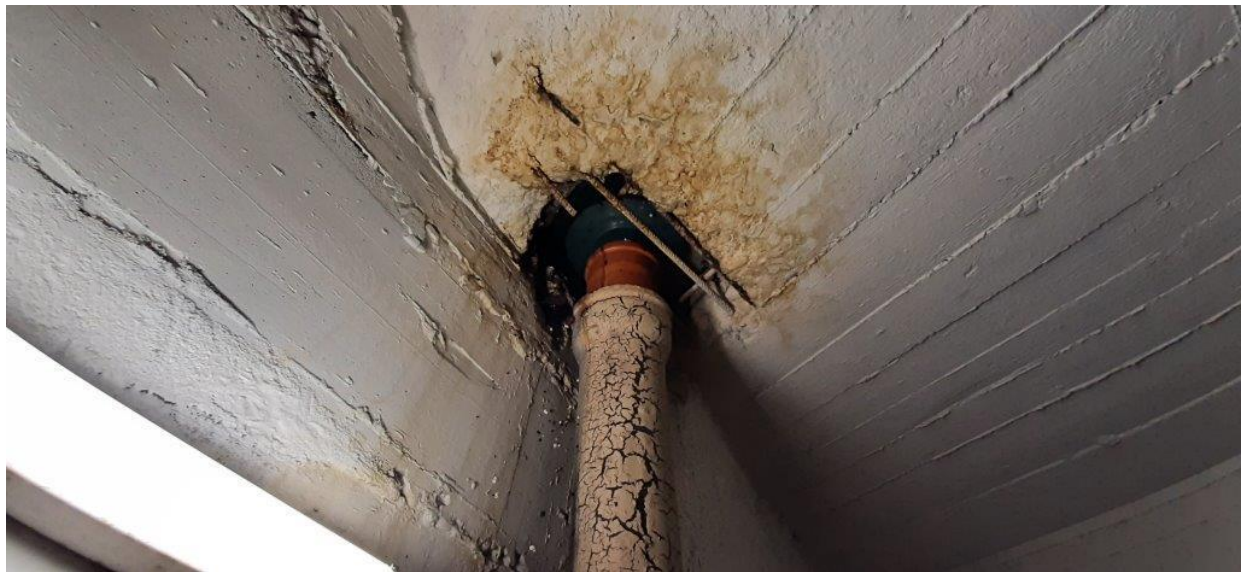
Die innerhalb des Gebäudes geführten Regenwasserfallleitungen sind überwiegend 54 Jahre alt und müssen als abgängig bezeichnet werden. In Teilbereichen wurden sie durch SML-Rohr ersetzt.

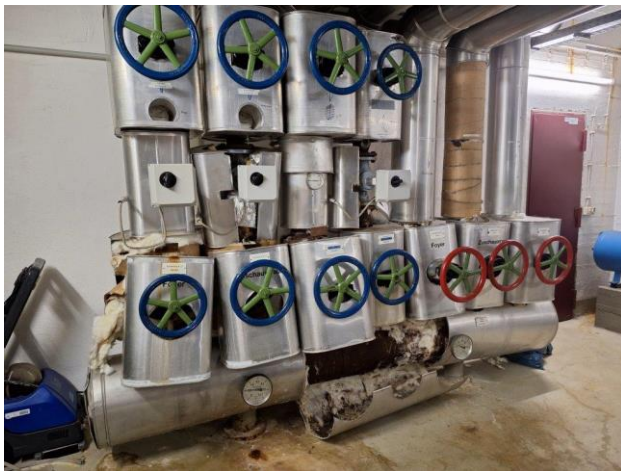
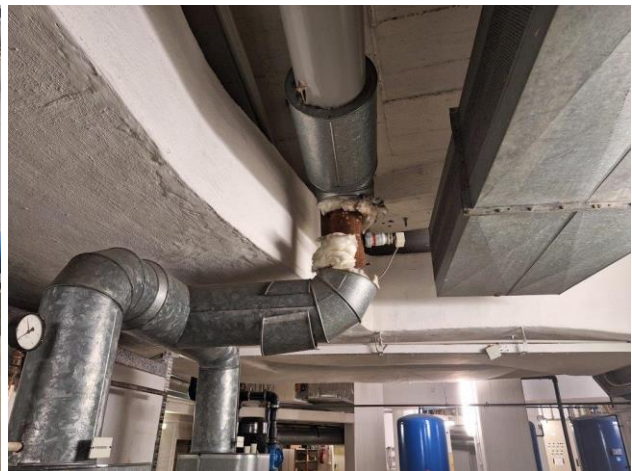
Im Kellergeschoss findet sich an diversen Rohrummantelungen freiliegende alte KMF-haltige Mineralwolle, die fachgerecht in Bigpacks entsorgt werden muss, alte Dichtungen sind häufig asbesthaltig. Bei Ausbau und Entsorgung ist die TRGS (Technische Regeln für Gefahrstoffe) zu beachten und die Räume müssen anschließend feingereinigt werden.

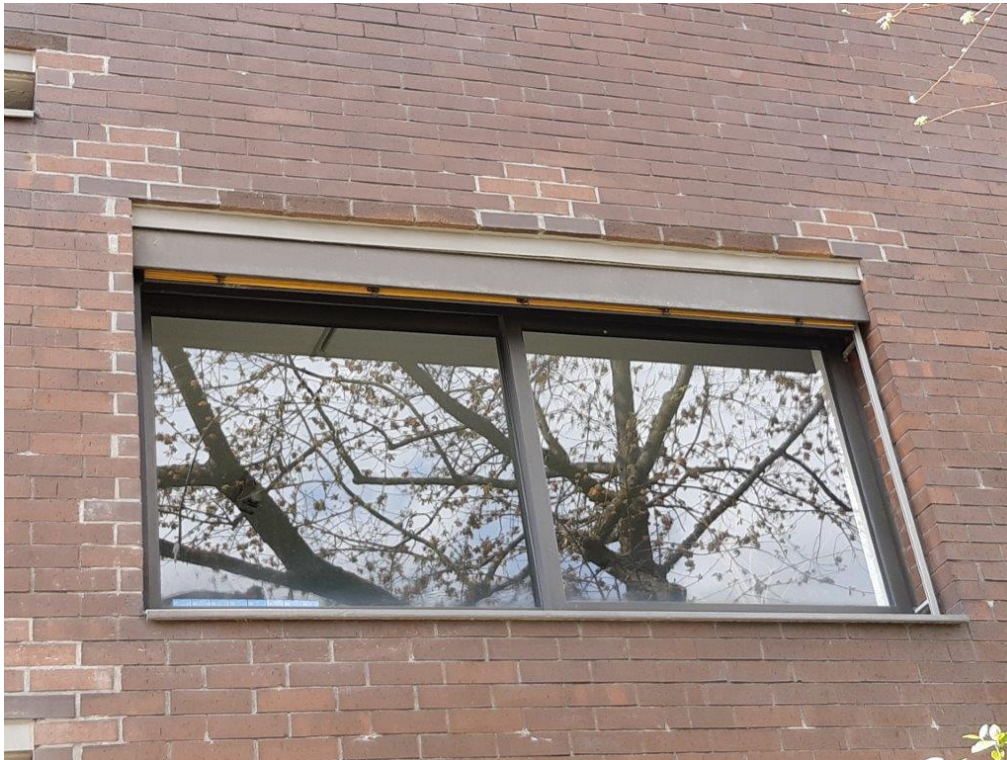
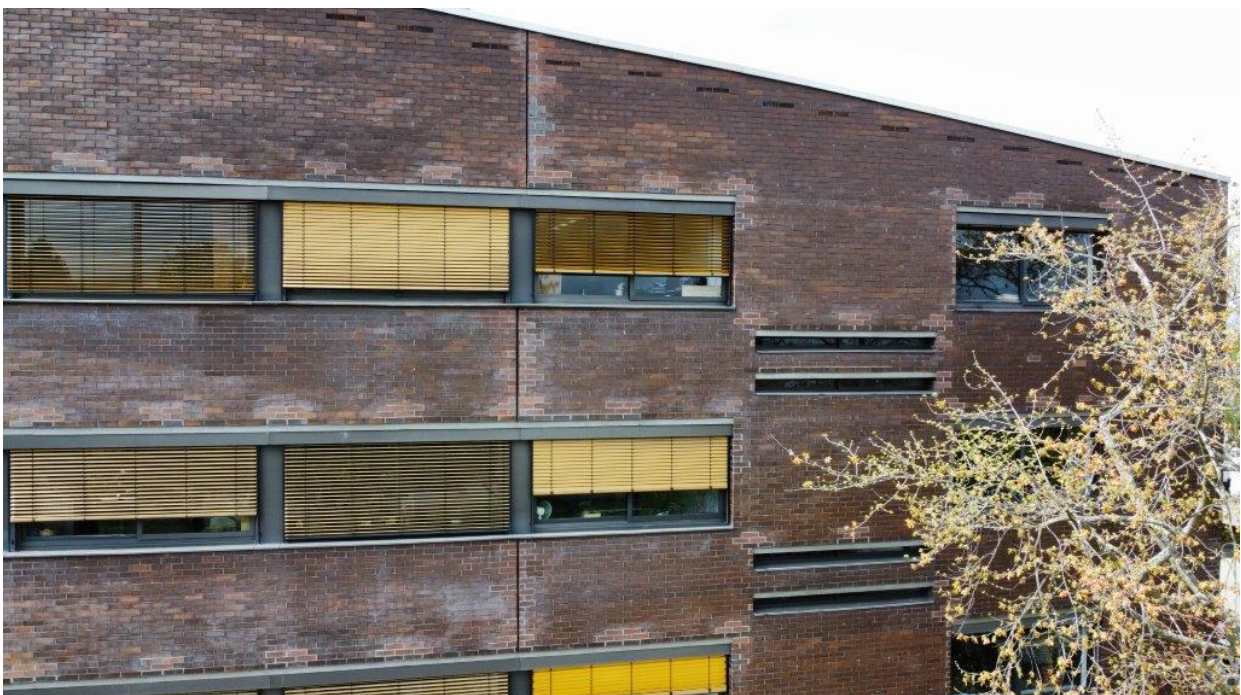
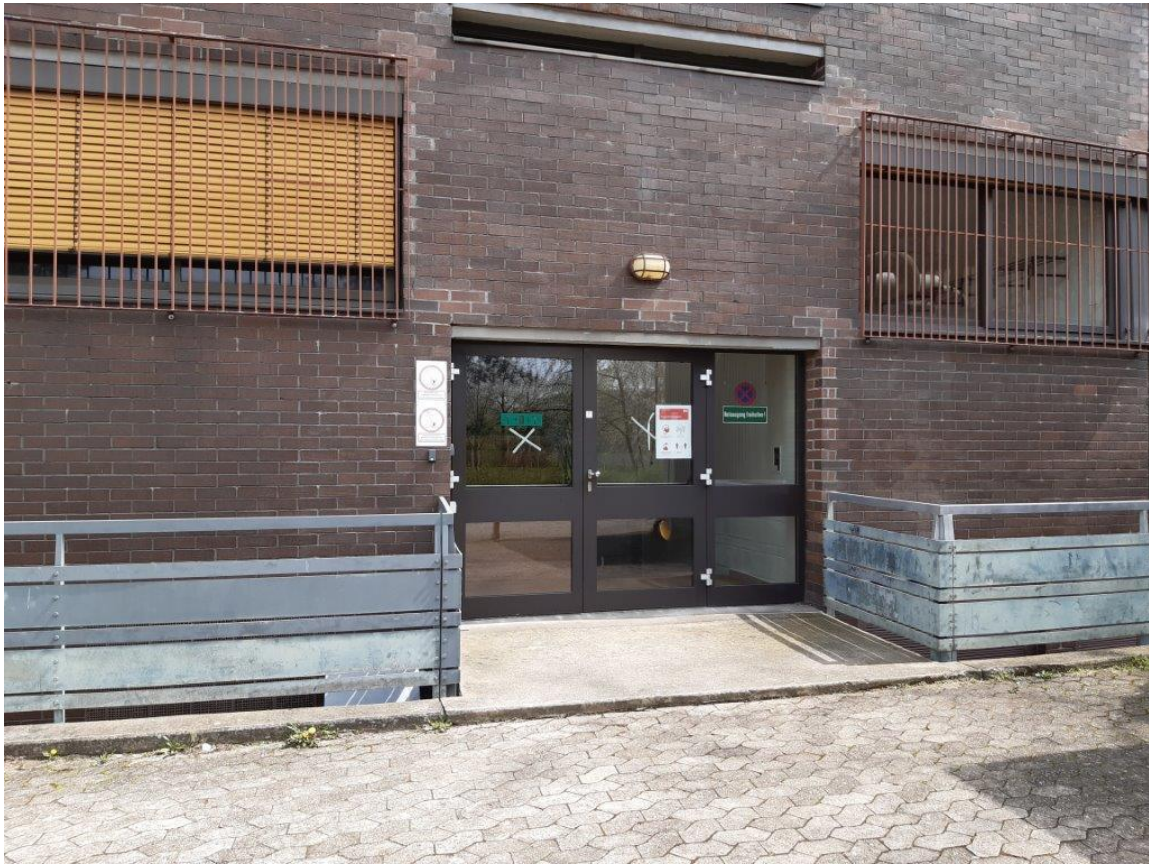
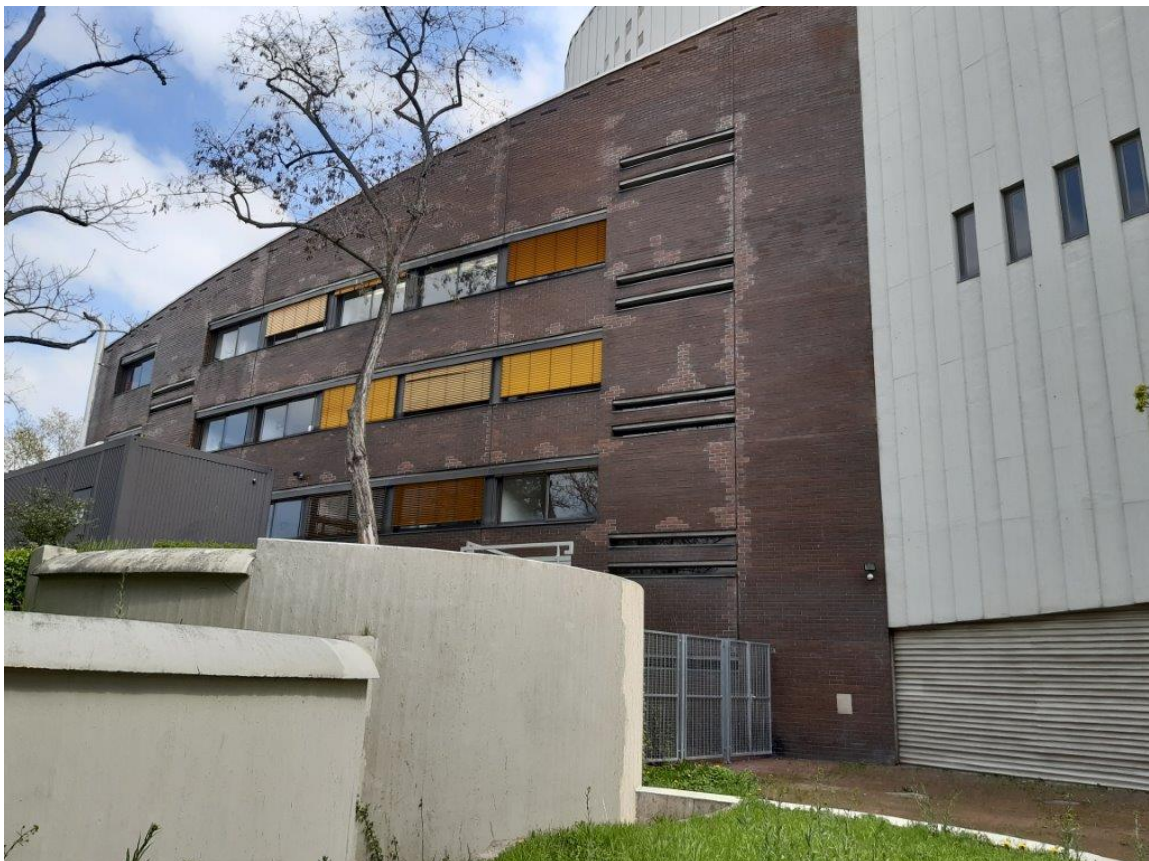
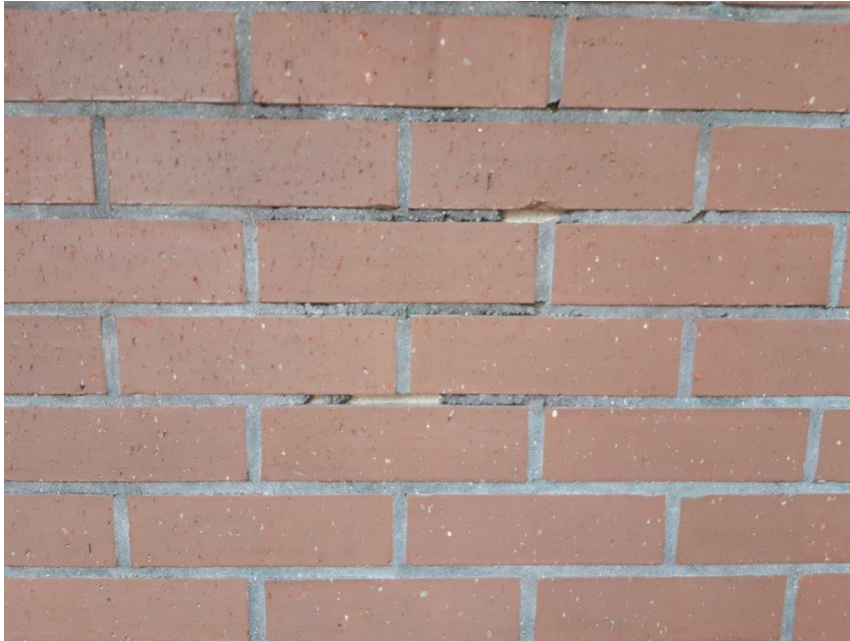
An der unterschiedlichen Struktur und Farbe der Klinker und des Fugenmörtels ist zu erkennen, dass die Klinker der Fassade in erheblichem Ausmaß ausgebessert wurden. Da keiner der Beteiligten sich an solche Arbeiten erinnern kann ist anzunehmen, dass die Fassade bereits kurze Zeit nach Herstellung Probleme bereitet hat.

Die Fassade muss im Zuge der Gerüststellung komplett von einem Fachmann auf lose Steine und defekte Fugen untersucht werden. Eine Reinigung und Imprägnierung ist aus optischen und fachtechnischen Gründen nicht zu empfehlen.

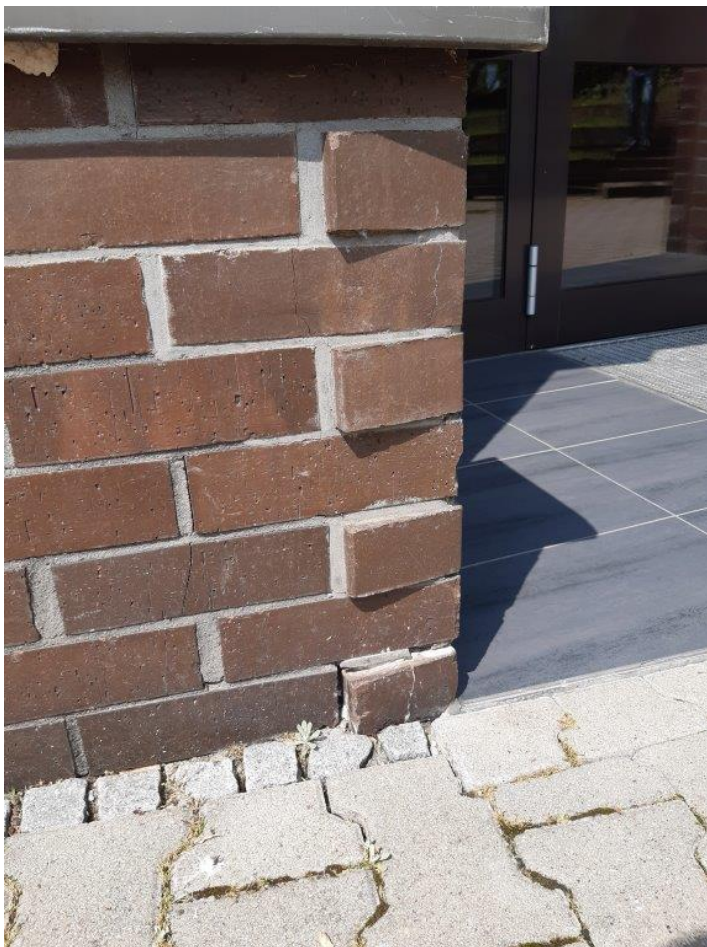
Schadensursächlich könnte ein ungeeigneter Fugenmörtel sein. An einer unbewitterten Stelle an der Ostfassade erkennt man die geschädigten Mörtelfugen.

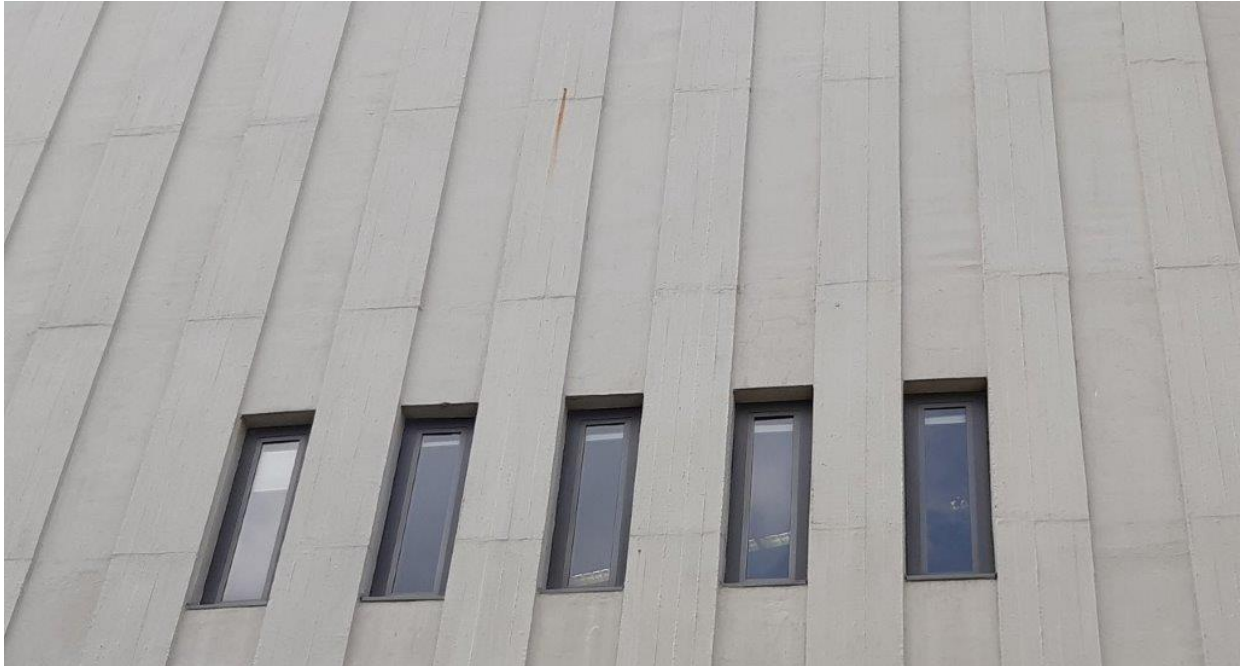
Die Betonfassade befindet sich in optisch einwandfreiem Zustand außer vereinzelter Rostspuren von korrodierender Bewehrung wegen mangelhafter Betonüberdeckung. Diese können durch eine punktuelle Betonsanierung überarbeitet werden.

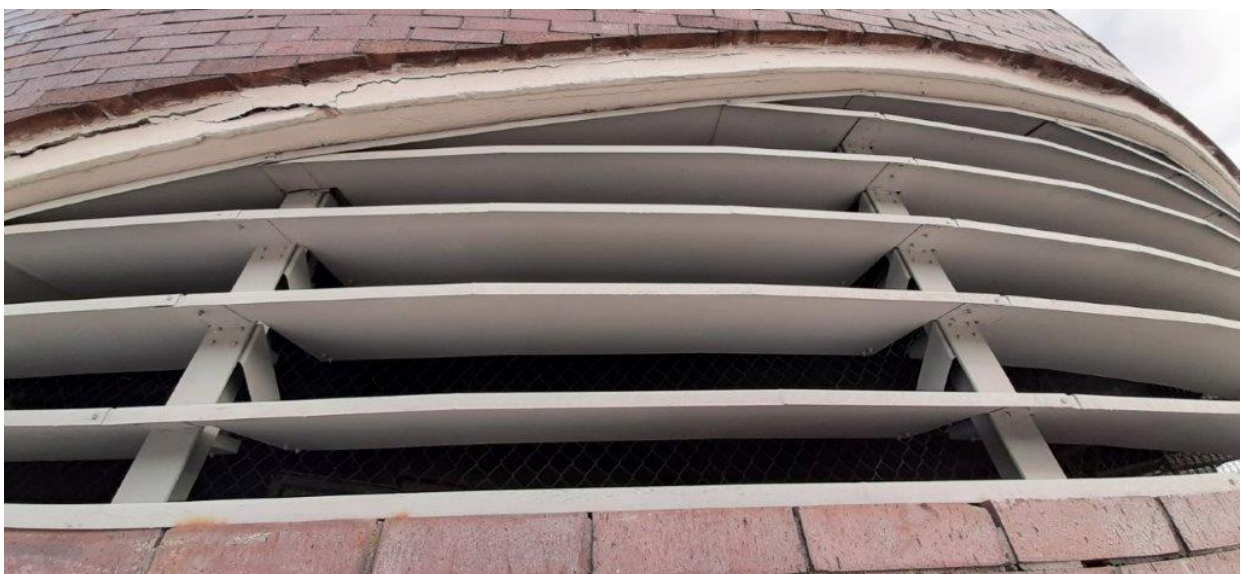
An der ‚Gaube‘ auf dem Dach in Richtung Zuschauerparkplatz befinden sich Abplatzungen mit freiliegenden Bewehrungen an den Betonstürzen. Hier ist ebenfalls eine Betonsanierung erforderlich.

Unten rechts erkennt man offene Fugen, die auf Dauer zur Schädigung der Fassade führen.

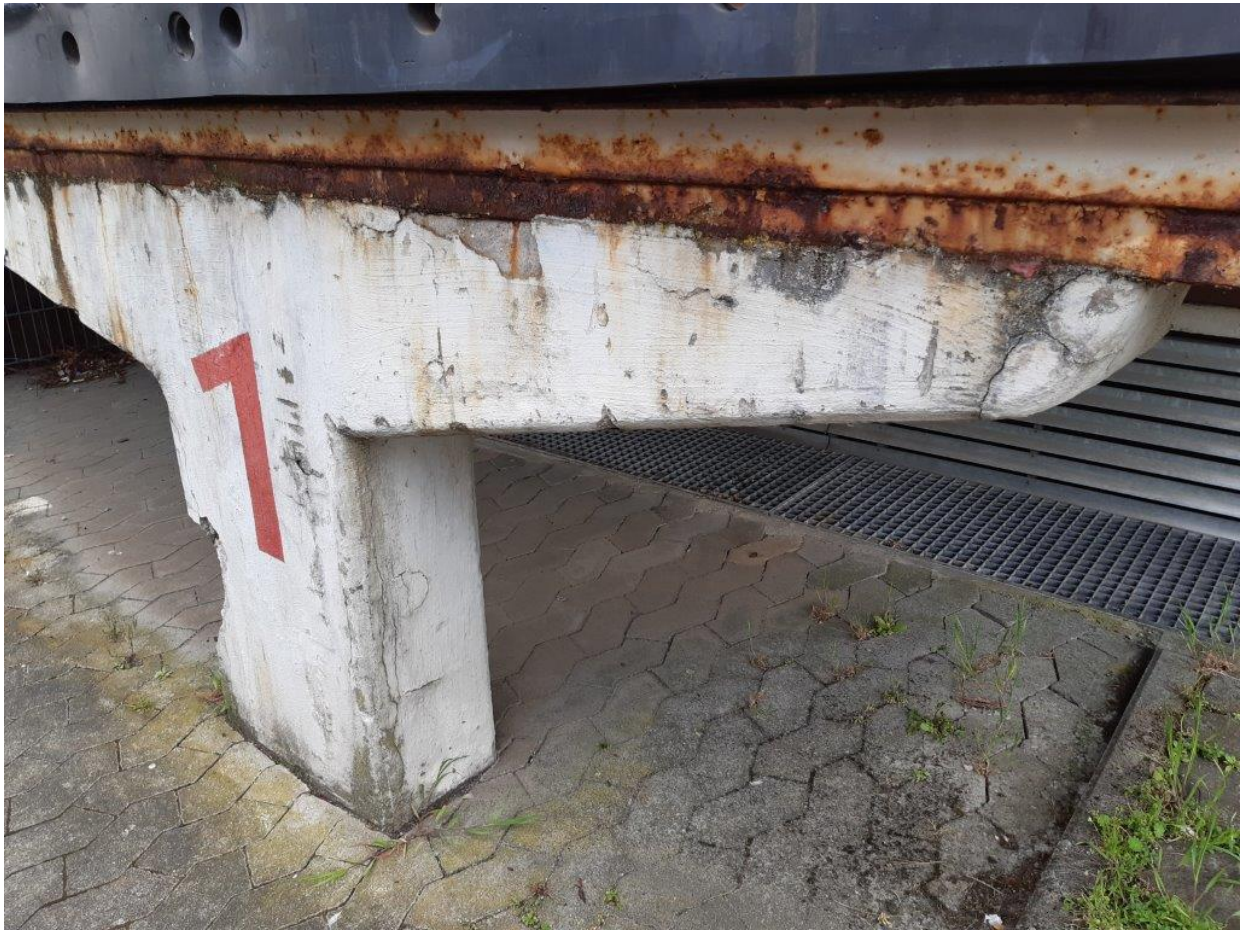
Im Zuge der Begehungen wurden keine offensichtlichen statischen Mängel an den Betonbauteilen festgestellt. Lediglich die bewitterte Anlieferungsrampe hat erhebliche Betonschäden mit freilegender Bewehrung, die fachgerecht saniert werden müssen.

Stark geschädigte Rampe an der Hinterbühne, hier ist eine Betonsanierung erforderlich, die Stahlträger müssen entrostet und mit Rostschutz beschichtet werden.
