Theater Rüsselsheim

Erstellung eines Sanierungskonzeptes für den Wasserschaden, sowie
Gesamtbetrachtung des Theaters in Bezug auf bauliche und technische Mängel

September 2023

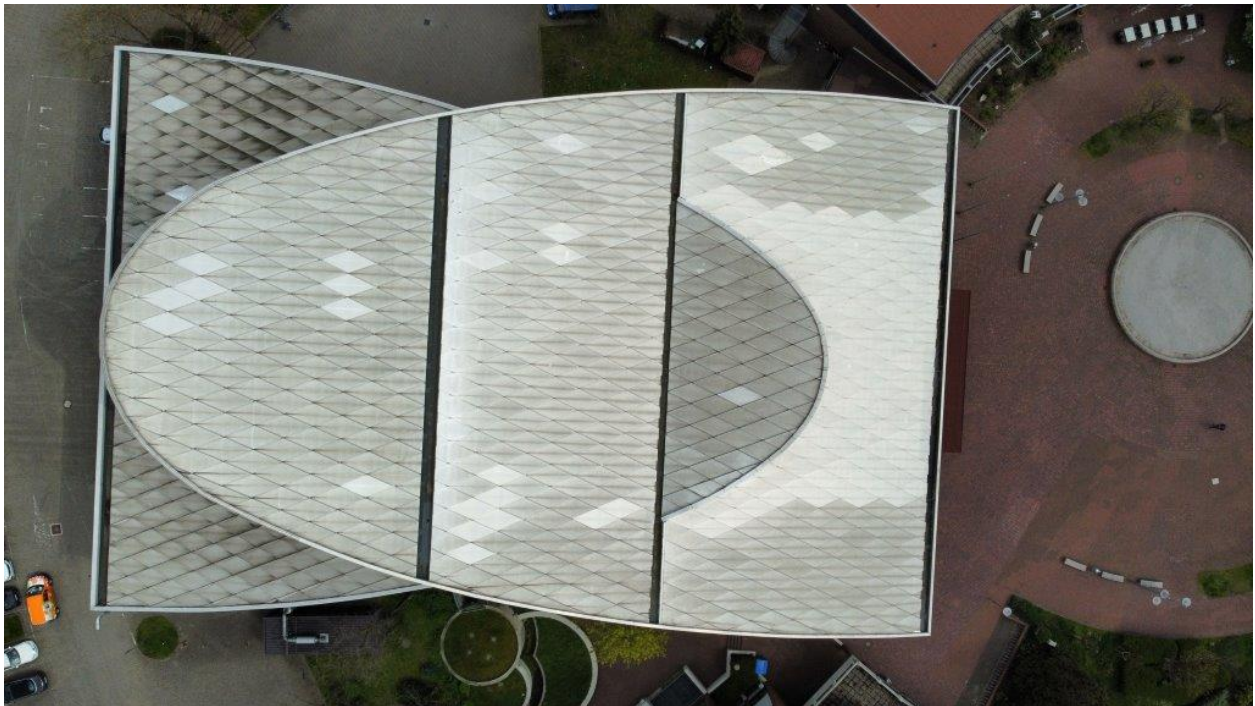
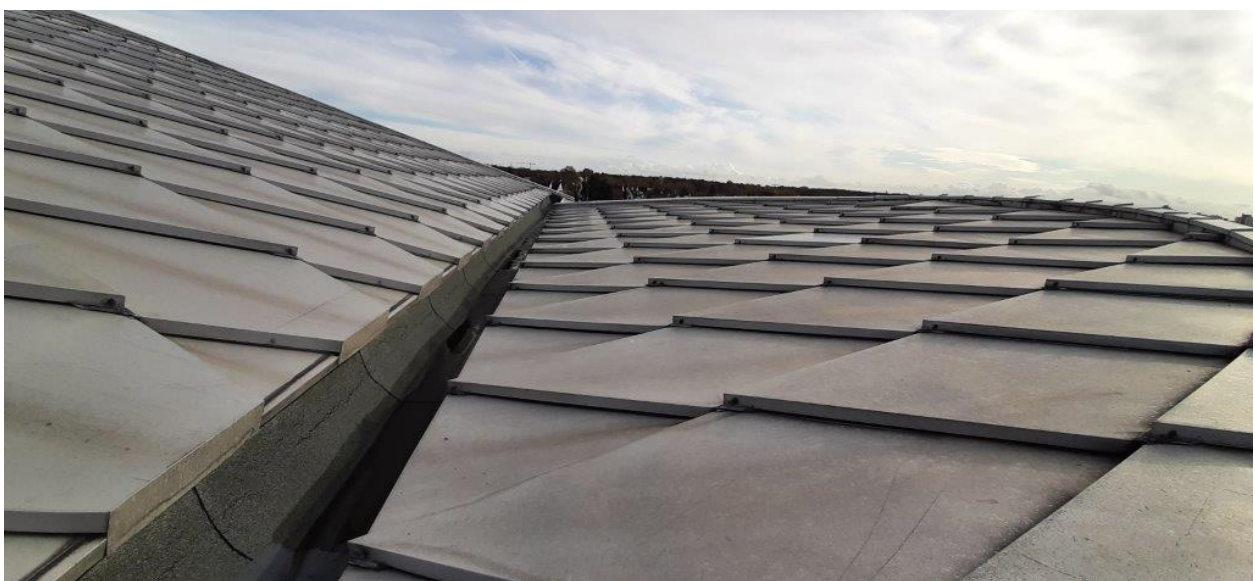
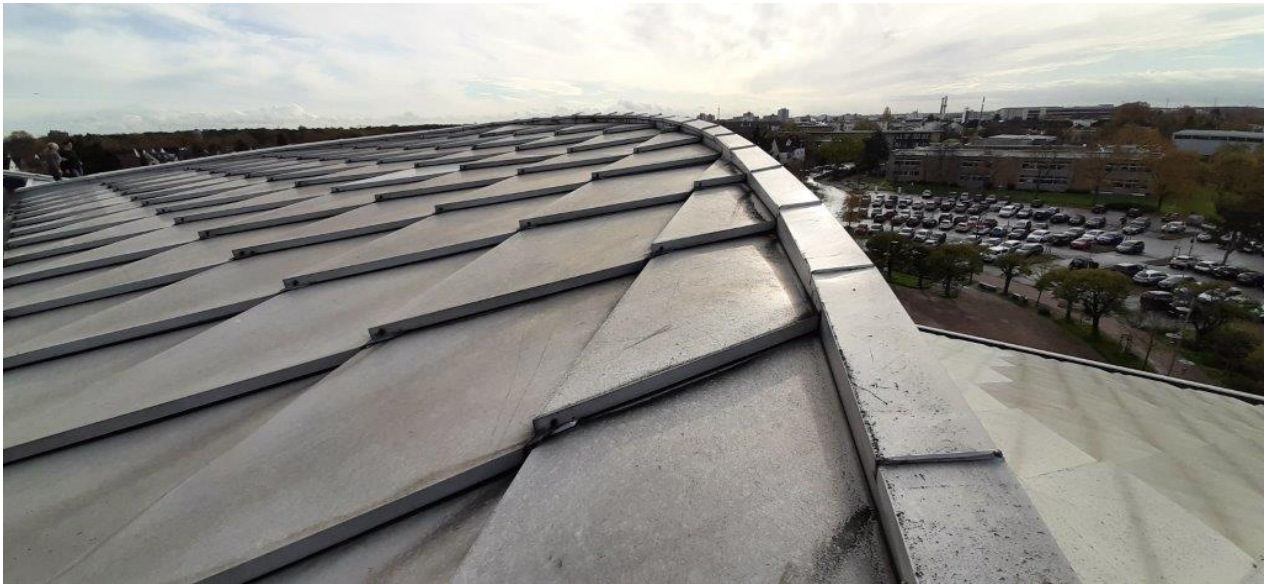
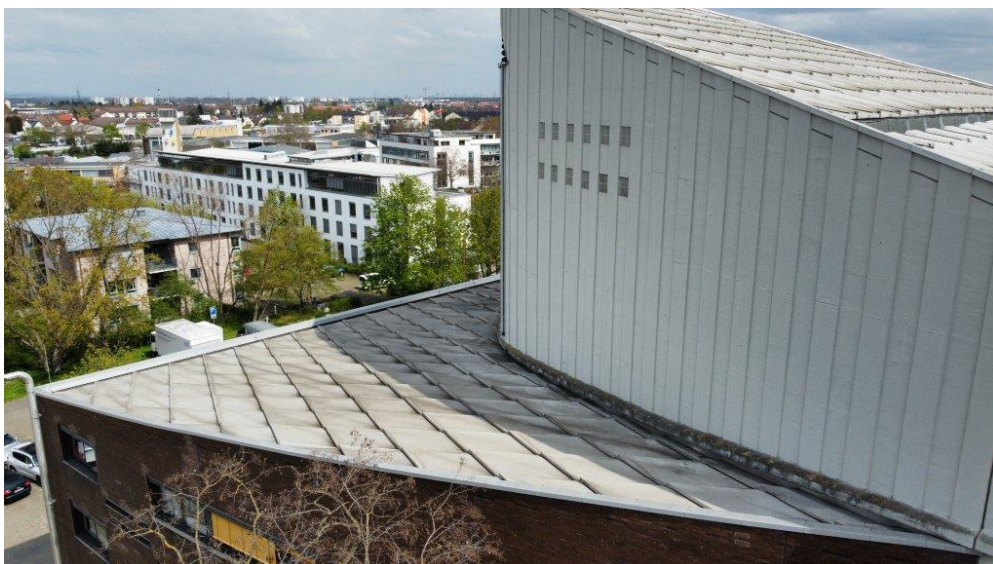
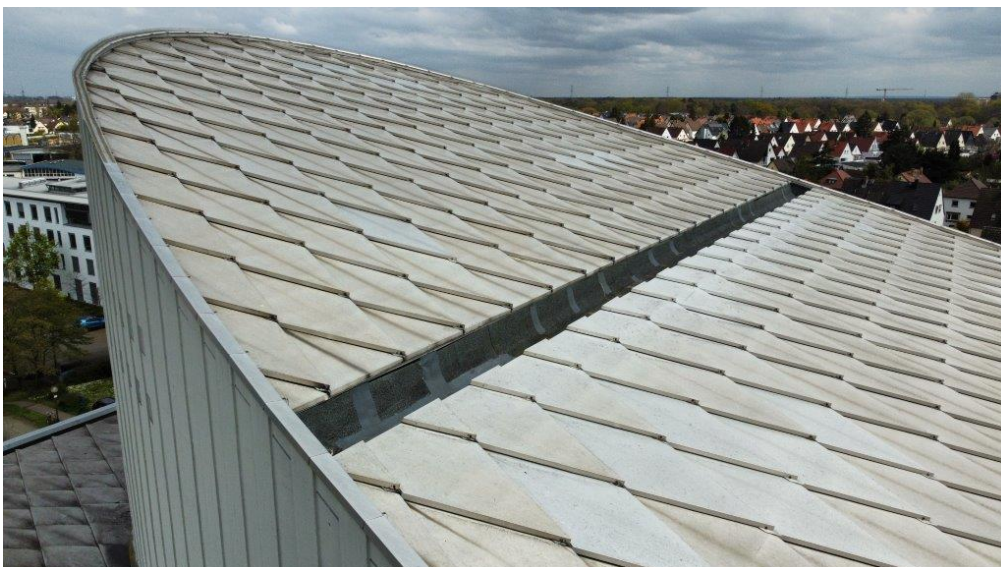
Die Dachdeckung besteht aus rautenförmigen Aluminiumflächen, die als Kassetten auf einer Holzlattung verlegt wurden. Tragende Konstruktion aller Dachflächen ist eine Betonrippendecke. Die Aluminiumkassetten sind in gutem Zustand, allerdings rosten die Befestigungssysteme. Diese sollten perspektivisch ausgetauscht werden. Die Dachfläche wurde augenscheinlich bereits nachgebessert.

Die Dachflächen bestehen aus rautenförmigen Aluminiumflächen, die für das Gebäude charakteristisch sind und erhalten bleiben müssen. Die Aluminiumdeckung an sich ist intakt, jedoch sind die Schraubverbindungen verrostet und müssen perspektivisch erneuert werden. Unter den Aluminiumkassetten befindet sich eine alte, 5cm starke Mineralwolle-Dämmung aus dem Ursprungsbaujahr.

Seit 01.06.2000 dürfen alte Mineralwolldämmungen nicht mehr verwendet werden und müssen z.B. bei einer Sanierung rückgebaut und entsorgt werden. Im Zuge einer Dachsanierung sollten die Aluminiumkassetten aufgenommen, die Dämmung erneuert und die Aluminiumkassetten mit nichtrostenden Verbindungsmitteln neu verlegt werden.

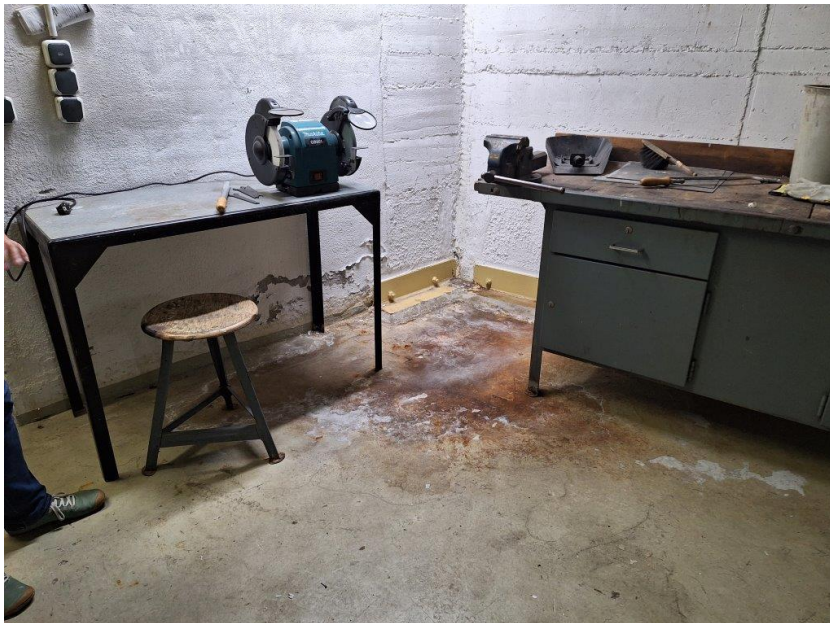
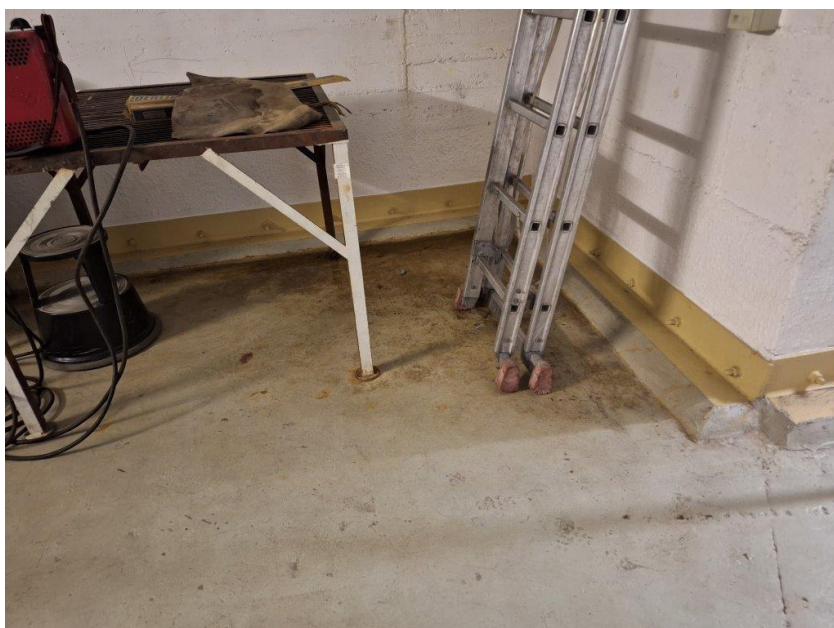
Die Bodenplatte der unteren Kellerebene (-7,52m) steht im Grundwasser. Sämtliche Fugen zwischen Bodenplatte und aufgehenden Wänden wurden bereits aufwendig saniert, jedoch tritt an einigen Stellen wieder Wasser aus. Die Abdichtung muss in Teilbereichen überarbeitet werden.

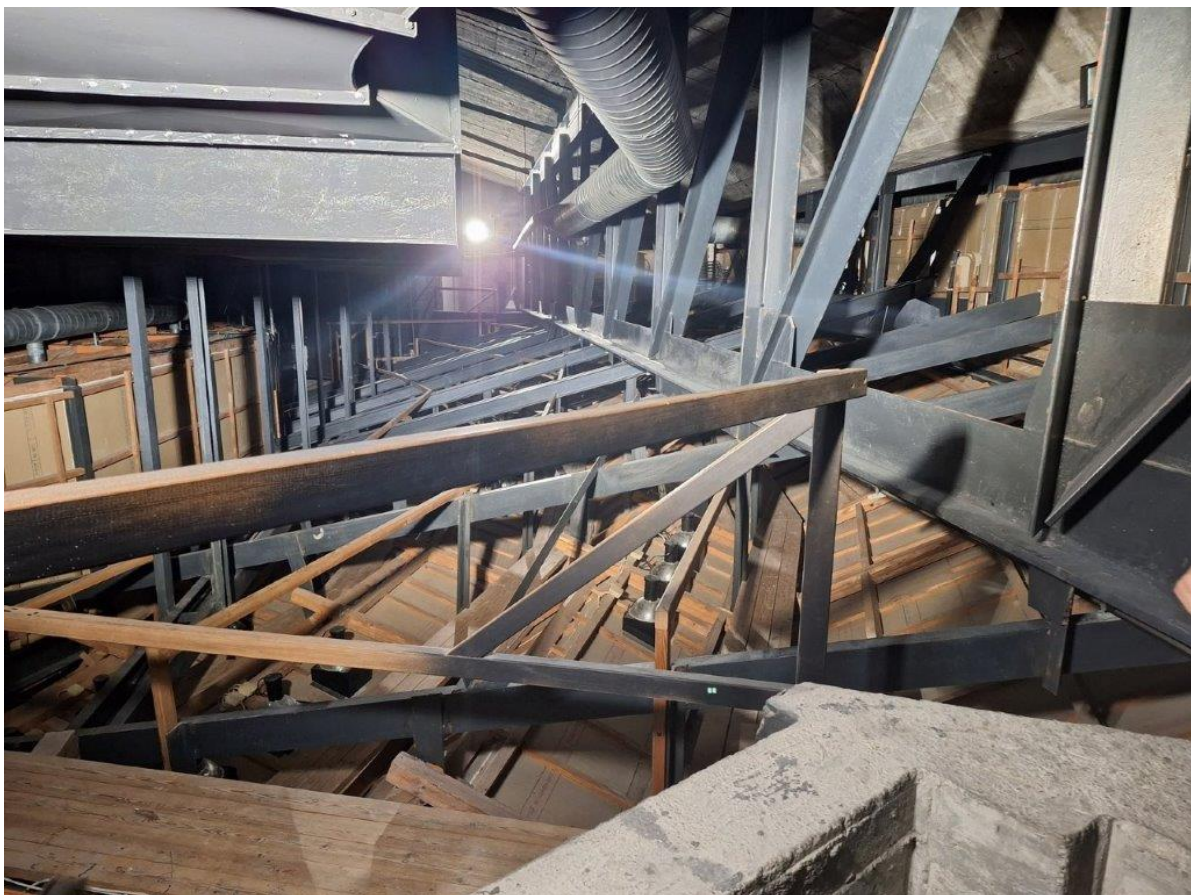
Die Akustikdecke im Zuschauerraum (Parkett) kann lt. Brandschutzkonzept erhalten werden, obwohl sie nicht den heutigen Anforderungen an den Brandschutz entspricht. Die Unterkonstruktion dürfte nicht aus Holz sein, was jedoch mit Rauchmeldern kompensiert wird. Die Akustikdecke soll nicht angetastet werden, lediglich die Beleuchtung wird komplett erneuert.

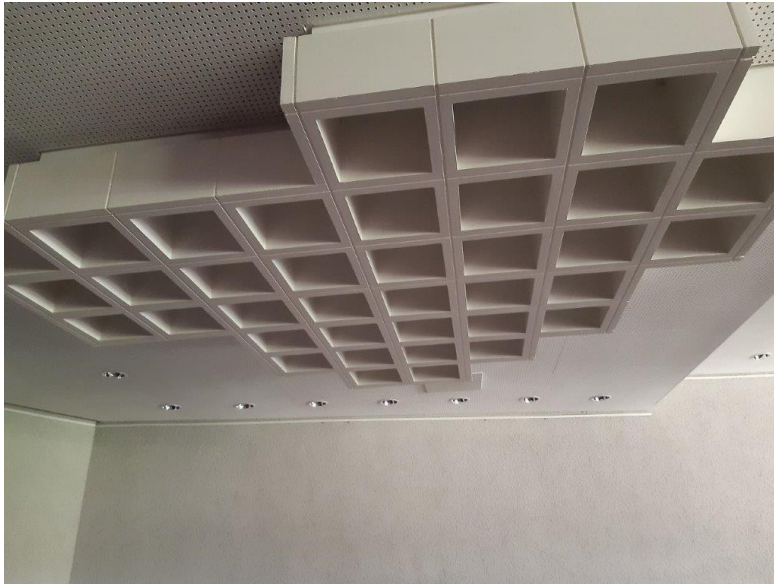
Die Akustikdecke im Zuschauerfoyer muss perspektivisch ebenfalls erneuert werden, da hier die Beleuchtung und Rauchmelder neu installiert werden müssen. Zum Erhalt der ursprünglichen Raumanmutung wurde hierfür eine höherpreisige Akustikdecke kalkuliert, wobei die bestehenden gestalterischen Baffle-Elemente erhalten werden sollen.

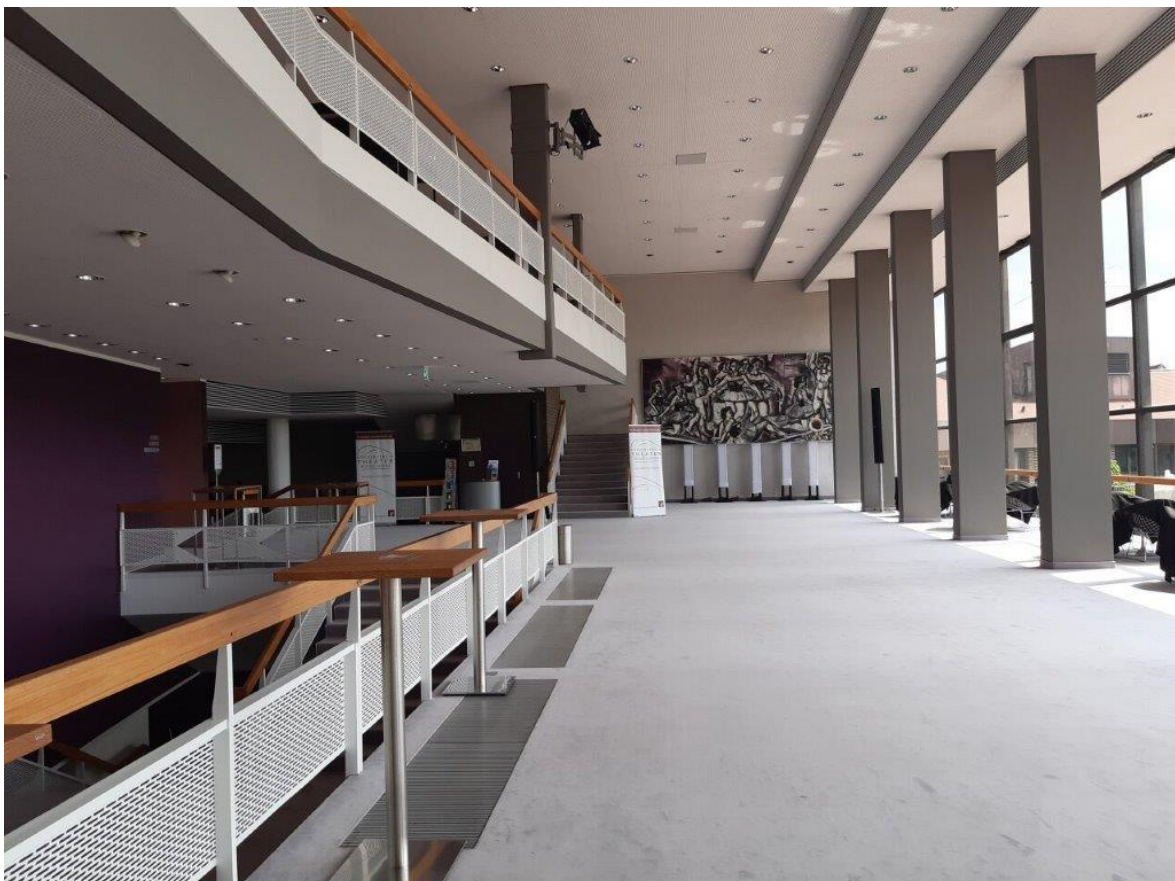
Eine Erneuerung der Akustikdecke wird extrem aufwendig, da der neu verlegte Teppichboden geschützt werden muss. Wegen der enormen Deckenhöhe muss ein Raumgerüst aufgebaut werden.

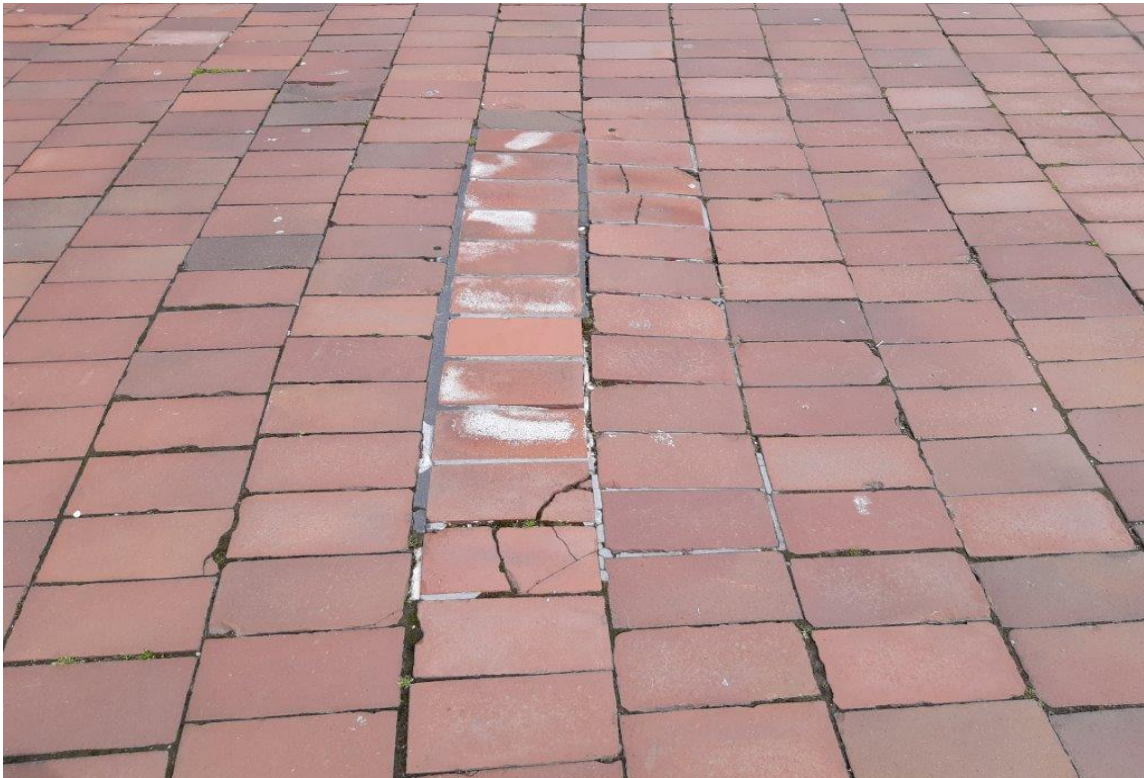
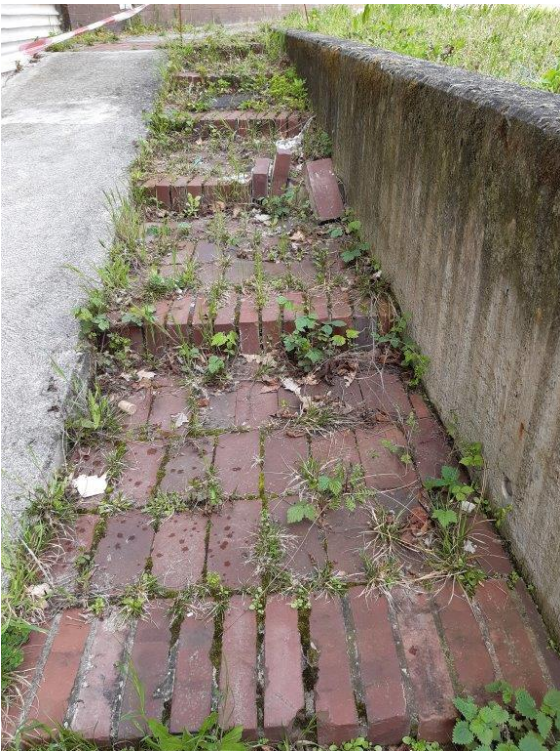
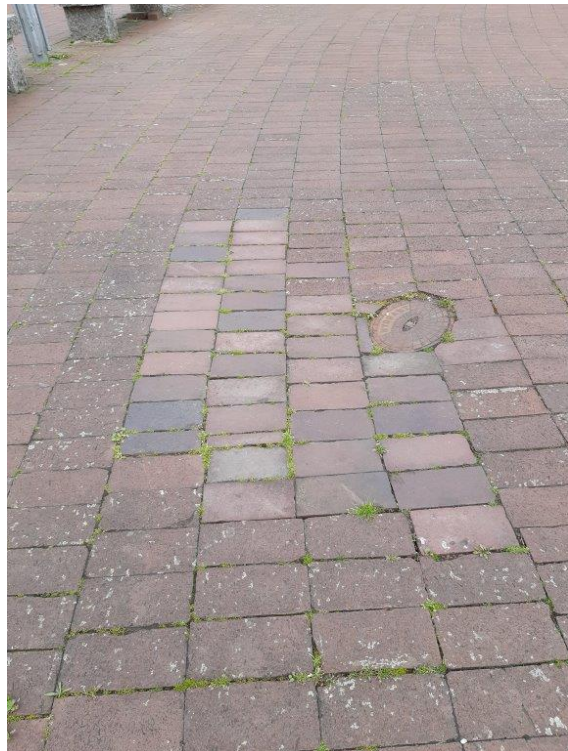
Die Außenanlagen sind nicht Bestandteil der vorliegenden Untersuchungen. Es wird jedoch darauf hingewiesen, dass das Pflasterflächen der Außenanlagen altersbedingt teilweise in sehr schlechtem Zustand sind und hier Unfallgefahr bestehen könnte. Die Pflasterarbeiten sollten untersucht und zumindest überarbeitet werden.
