GUTACHTEN

Nr. 21104-01-GSK

über Beweissicherung und Dokumentation des Ist-Zustandes
nach Wasserschäden, Feststellung erforderlicher
Maßnahmen/ des Sanierungsbedarfs, Ermittlung der damit
verbundenen Kosten

Objekt: Theater der Stadt Rüsselsheim am Main

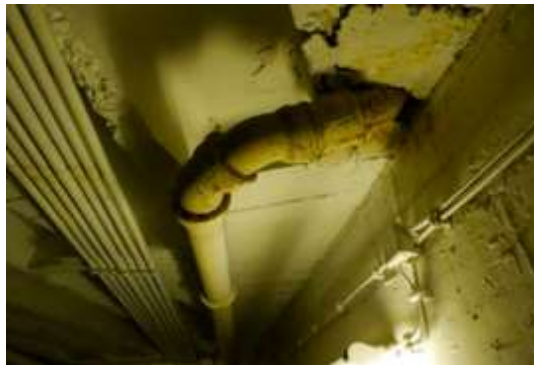
Foto V.0021

Ein altes Regenabwasserrohr weist infolge Undichtigkeiten intensive rostbraune Verfärbungen an den Muffen auf.

Rostbraune Verfärbungen, Ortstermin 30.09.2021

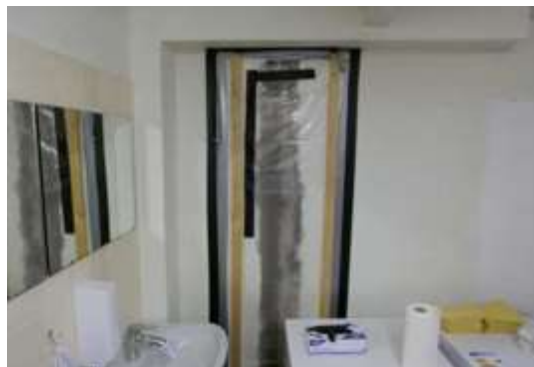
Foto V.0024

Hier liegt in einer Wandnische die Wasserversorgung für den Raum mit Kupferleitungen vor. Nach Angabe sei hier etwa im Mai 2020 ein Wasserschaden eingetreten infolge des Lochfraßes bei einer Kupferleitung. Die Reparatur erfolgte nur provisorisch. Der Raum kann nicht bestimmungsgemäß genutzt werden und steht für die anstehenden Sanierungsmaßnahmen noch frei.

Freigelegte Kupferleitung mit Folie abgedeckt,
Ortstermin 30.09.2021

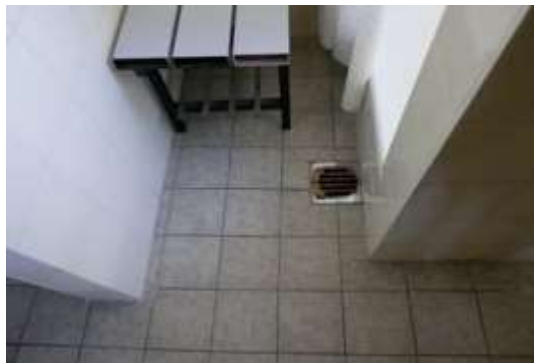
Foto V.0030

Die Toiletten- und Waschbeckenanlagen können benutzt werden.
Nach Angabe problematisch sei der Bodeneinlauf im Bereich der Du-
sche, wo noch alte glockenförmige Geruchsverschlüsse vorhanden
sind, die mit der Zeit porös geworden sind und somit wiederholt In-
standhaltungsbedarf gegeben ist. Hier befindet sich eine Strangentlüf-
tung, da offensichtlich an dieser Wasserleitung weiter nach oben keine
Fortsetzung mehr existiert.

Bodeneinlauf im Duschbereich porös, Ortstermin 30.09.2021

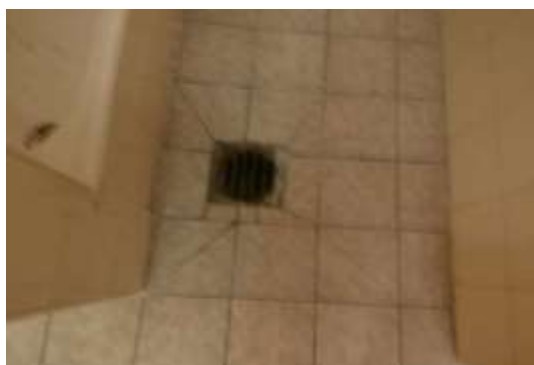
Foto V.0034

Hier stellt sich mit dem Bodenablauf und dem fehlenden/ nicht ausreichendem Geruchsverschluss das gleiche Problem wie in der Damentoilette. Bei der anschließenden Dusche tropft fortlaufend Wasser aus der Strangentlüftung und verursacht inzwischen Ablagerungen in der Duschwanne.

Bodeneinlauf im Duschbereich porös, Ortstermin 30.09.2021

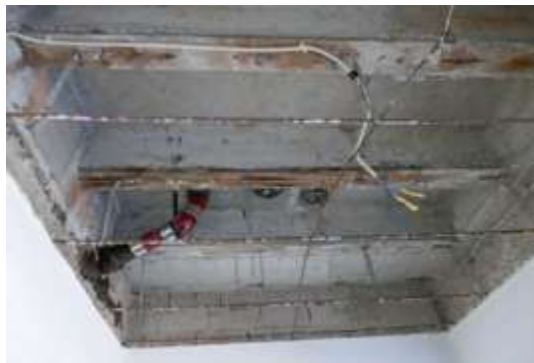
Foto V.0041

In der Sammelgarderobe auf Ebene 4 war/ist eine Undichtigkeit. Infolgedessen wurde die komplette abgehängte Decke nach den Schäden entfernt und die Abwasserrohre neu angeschlossen. Unter der vorgenannten abgehängten Decke befindlicher Toilettenraum ist inzwischen geräumt, d.h., Estrich inklusive Trittschalldämmung sind entfernt, die Anschlüsse für die Abflussleitungen sind nur provisorisch verschlossen, dementsprechend ist die Geruchsbelastung extrem hoch. Die daneben befindlichen Duschräume können auch infolge des Wasserschadens nicht benutzt werden.

Freigelegter Deckenbereich nach Vorfinden undichter Stellen,
Ortstermin 30.09.2021

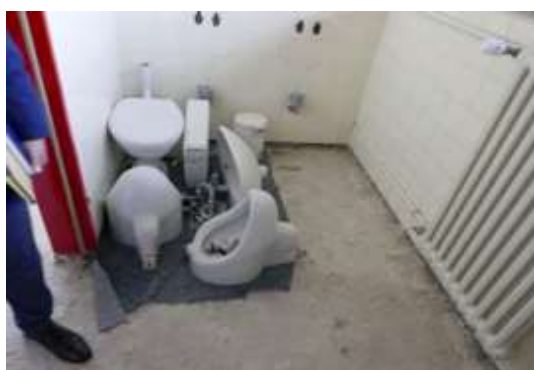
Foto V.0043

Demontage/Lagerung der Sanitärgegenstände,
Ortstermin 30.09.2021

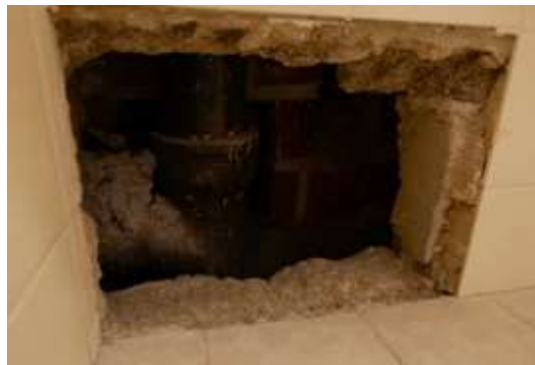
Foto V.0053

Die gleiche Situation wie zuvor, ein abgeschlossener Raum, nicht benutzbar wegen des Wasserschadens in der Ebene darunter. Hier ist eine Toilette mit Dusche und Waschbecken vorhanden. Unter dem Waschbecken ist der Installationsschacht in einer Größe von ca. 40 x 30 cm offen, die Freilegung erfolgte nach Angabe wegen des großen Wasserschadens in der Ebene darunter.

Freigelegter Installationsschacht (ca. 40 x 30 cm),
Ortstermin 30.09.2021

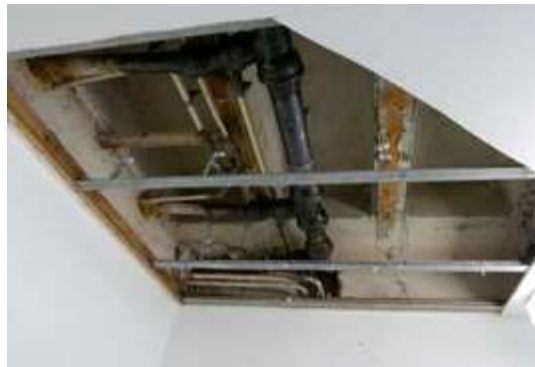
Foto V.0056

Unter dem Raum Umkleide Damen, wo zuvor die defekte Kupferrohr-Wasserleitung beschrieben wurde, ist in einem Teilbereich die abgehängte Decke entfernt worden. Die Deckenöffnung erfolgte hier nach Angabe, um die Schadensursache festzustellen. Es wurden bislang keine Rohrleitungen erneuert. In dem Raum befindet sich noch ein großzügiges Waschbecken mit Haarwaschmöglichkeit, Schäden sind nicht erkennbar.

Freigelegte Decke, Ortstermin 30.09.2021

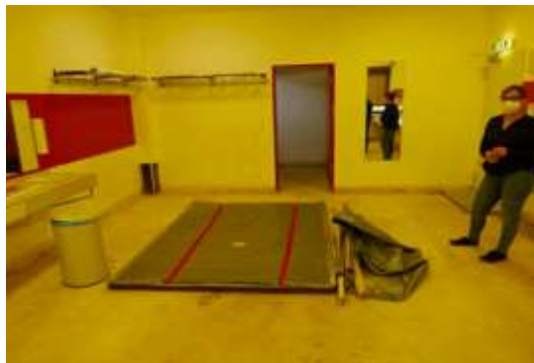
Foto V.0059

Hier liegen großflächige Wasserfolgeschäden vor, in Wand 4 fast geschosshoch und im Eckbereich Wand 3 / Wand 4 mit einer Freilegung des Schachtes für das gusseiserne Abflussrohr. Der schwimmende Estrich inklusive Trittschalldämmung und Bodenbelag ist entfernt. Fußbodenaufbau und Schichtdicken sind nach Augenschein identisch wie zuvor beschrieben.

Sammelgarderobe ohne Estrich, Trittschalldämmung und Bodenbelag,
Ortstermin 30.09.2021

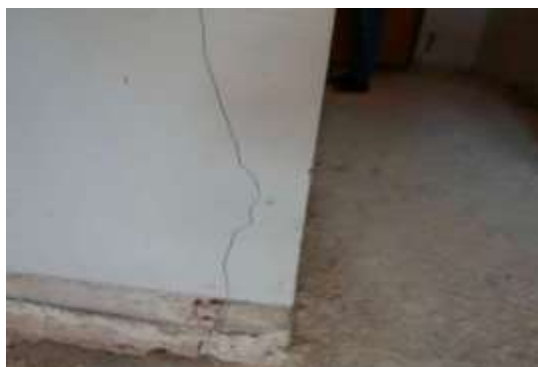
Foto V.0073

Garderobenraum mit Rissbildung an der Wand,
Ortstermin 30.09.2021

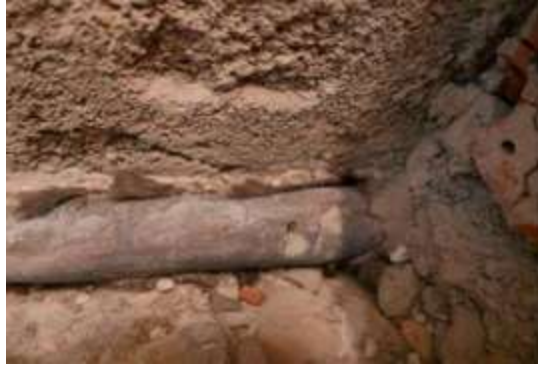
Foto V.0074

Durchlöcherte Bleirohre, Ortstermin 30.09.2021

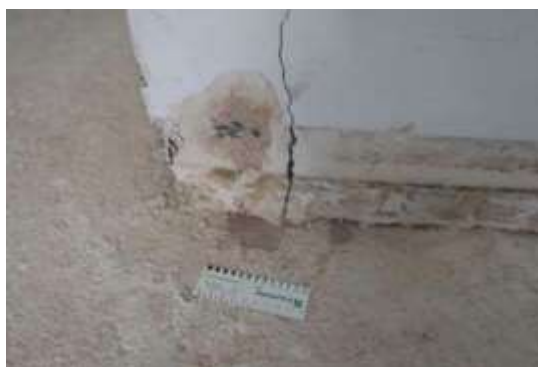
Foto V.0081

Infolge der Wasserschäden sind auch Folgeschäden entstanden, u.a. durch vertikale Rissbildungen in der Trennwand zwischen Garderobe und Sanitärbereich, hier haben sich Risse mit Breiten von 1,2 bis 1,6 mm gebildet.

Vertikale Rissbildung in Folge der Feuchteschäden,
Ortstermin 30.09.2021

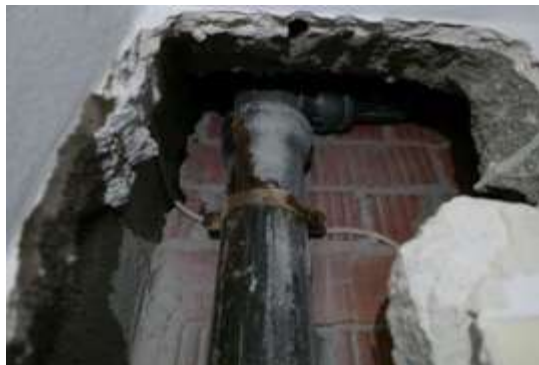
Foto V.0082

In diesem Raum ist durch den geöffneten Schacht die alte Abwasserleitung ersichtlich. Die obere Muffe als Anschluss des Entwässerungsrohres der darüber liegenden Etage ist offen aufklaffend gerissen, die Fugenbreite beträgt 2,5 bis 3,0 mm. An dem Abwasserrohr außen sind intensive Ablagerungen und Verfärbungen.

Ablagerungen und Verfärbungen an der Abwasserleitung,
Ortstermin 30.09.2021

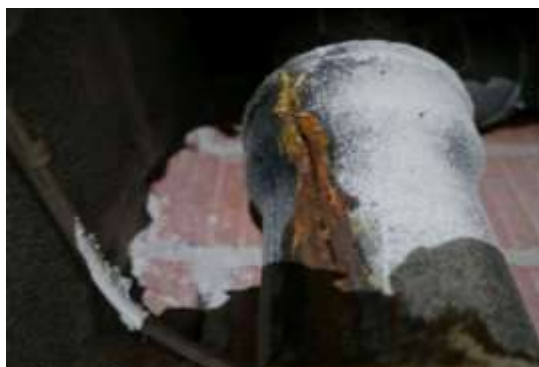
Foto V.0084

Aufklaffender Riss an der oberen Muffe,
Ortstermin 30.09.2021

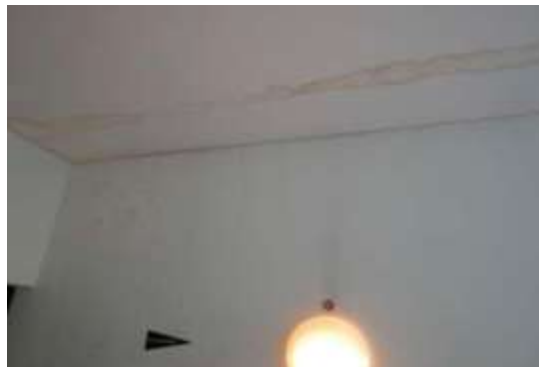
Foto V.0088

An der abgehängten Decke und an den Wänden im Treppenhaus sind die Spuren aus dem Wasserschaden auf Ebene 4 durch Verfärbungen und Rissbildungen ersichtlich. Betroffen ist die zusammenhängende Wandfläche des Treppenhauses und die gesamte Deckenfläche.

Verfärbungen und Rissbildungen an der Decke,
Ortstermin 30.09.2021

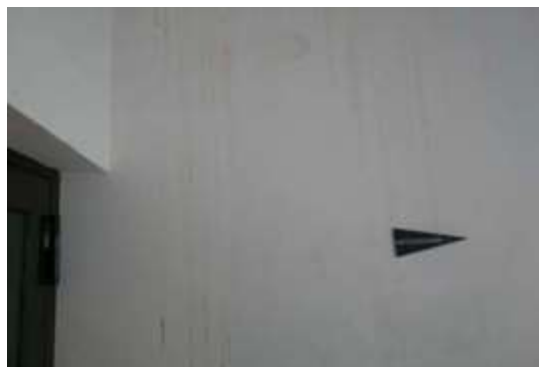
Foto V.0089

Verfärbungen und Rissbildungen an der Wand,
Ortstermin 30.09.2021

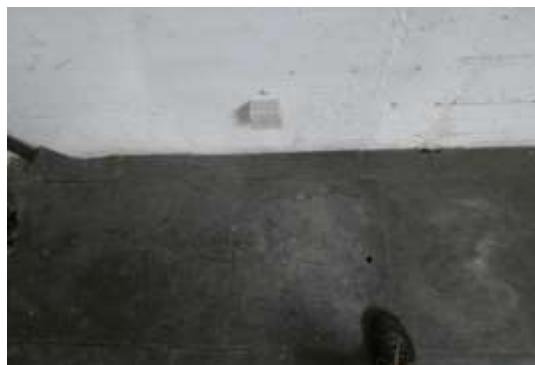
Foto V.0097

In diesem Raum befindet sich die gesamte Stromversorgung für das Theater, hier sind weitere Schäden durch das abtropfende Wasser am Bodenbelag entstanden. Dadurch sind Kalkablagerungen und Verfärbungen am Boden entstanden.

Kalkablagerungen und Verfärbungen am Boden,
Ortstermin 30.09.2021

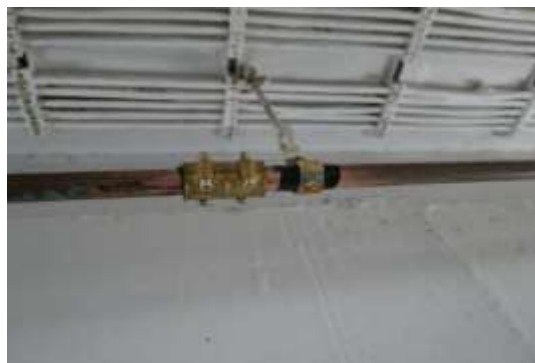
Foto V.0099

Kupferrohrleitung mit Lochfraßkorrosion, Ortstermin 30.09.2021

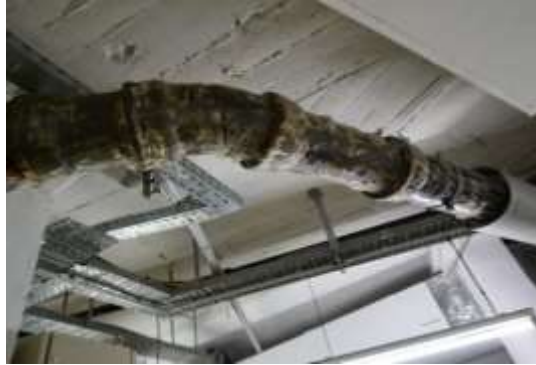
Foto V.0109

Bei den alten Abwasserleitungen mit Muffenanschlüssen sind die Ummantelungen stellenweise entfernt. Hier seien nach Angabe an mehreren Stellen Undichtigkeiten gewesen; dementsprechend seien partiell durch neue Stahlrohrleitungen mit Edelstahlstellen Reparaturen durchgeführt und die alten Leitungen ersetzt worden.

Abwasserleitung teilweise ohne Ummantelung, Ortstermin 30.09.2021

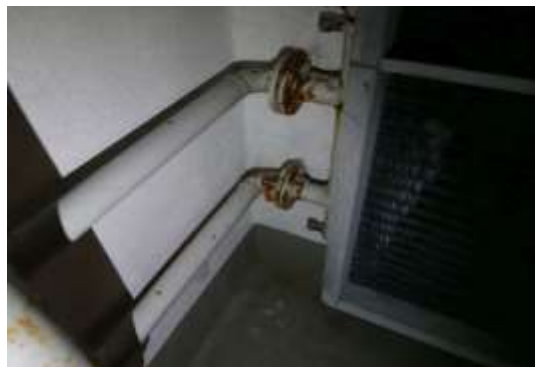
Foto V.0114

Im Eckbereich Wand 3 / Wand 4 sind mehrere Anschlüsse und Muffen stark korrodiert. Die Mangel- oder Fehlerfeststellung sei nach Angabe dadurch zustande gekommen, dass Wassergeräusche in der Hebeanlage vermehrt wahrgenommen worden seien.

Korrosion an mehreren Anschlüssen und Muffen, Ortstermin 30.09.2021

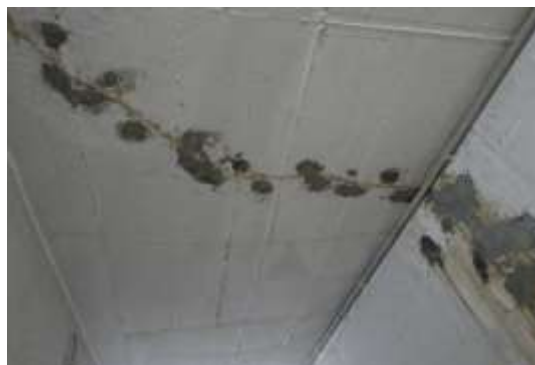
Foto V.0115

In der Stahlbetondecke und der Stahlbetonwand sind Rissbildungen, die offensichtlich kürzlich durch Verpressungen abgedichtet worden sind.

Abgedichtete Risse an der Stahlbetondecke, Ortstermin 30.09.2021

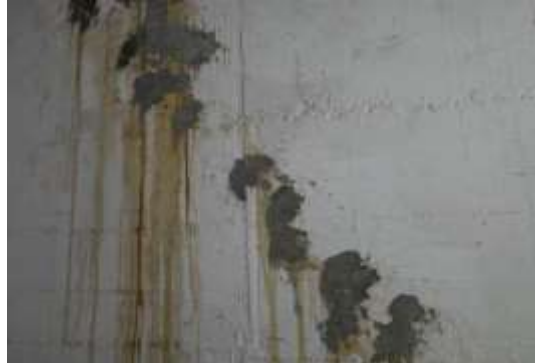
Foto V.0116

Abgedichtete Risse an der Stahlbetonwand, Ortstermin 30.09.2021

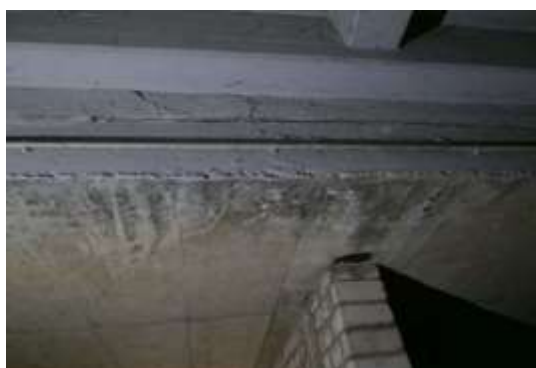
Foto V.0119

Es liegen an mehreren Stellen Undichtigkeiten in der Abdichtung des Unterbaus vor. Im freien Bereich unter dem Vorplatz sind großflächige Verfärbungen und Korrosionen an den Stahlbeton-Bauteilen und im Bodenbereich durch großflächige Abblätterungen des Putzes und des Anstriches im Boden- und Sockelbereich. Nach Angabe bilde sich nach Regenfällen regelmäßig stehendes Wasser.

Verfärbungen und Korrosionen an den Stahlbeton-Bauteilen,
Ortstermin 30.09.2021

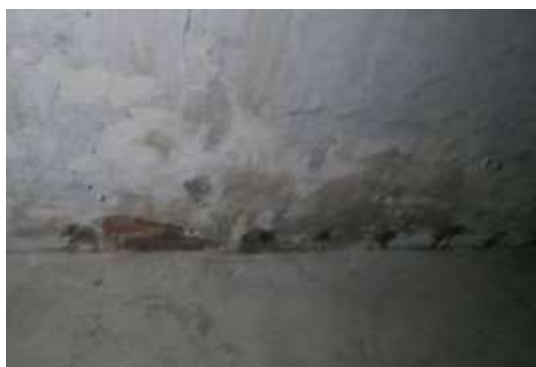
Foto V.0120

Abblätterungen der Putzfläche im Boden- und Sockelbereich,
Ortstermin 30.09.2021

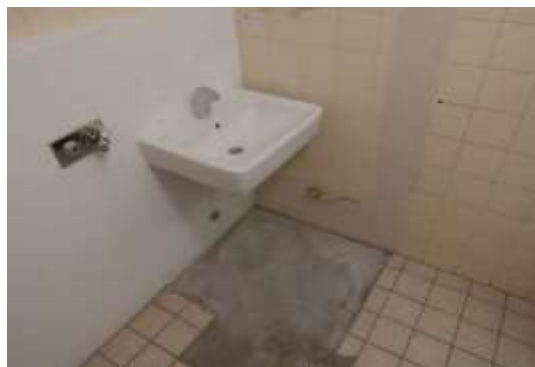
Foto V.0134

Kein Duschaum, sondern wird als Waschmaschinenraum genutzt. Hier würden Gasttechniker ihr Zubehör waschen. Der Raum ist nach Rückbau der Dusche am Bodenbelag nicht ergänzt, an den Wänden sind demontierte Gegenstandsreste bzw. Dübellöcher. Wasseranschluss- und Abflussleitung sind soweit erkennbar ohne Schäden.

Waschmaschinenraum teilweise ohne Bodenbelag und Wände mit Gegenstandsreste bzw. Dübellöcher, Ortstermin 30.09.2021

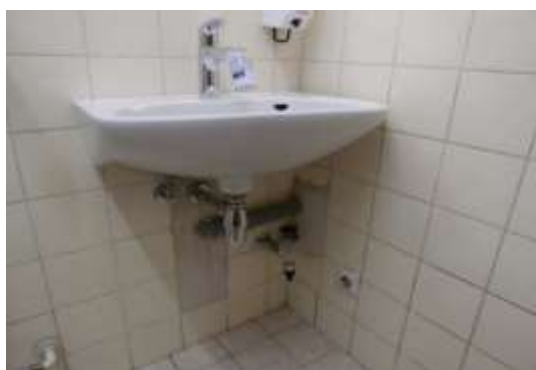
Foto V.0137

Hier liegen offensichtlich keine Schäden vor, jedoch eine Veränderung der Abflussleitungsführung des Waschbeckens im Vorraum. Toiletten und Bodenablauf ohne sichtbare oder erkennbare Schäden.

Waschbecken ohne erkennbare Schäden, jedoch veränderte Abflussleitung,
Ortstermin 30.09.2021

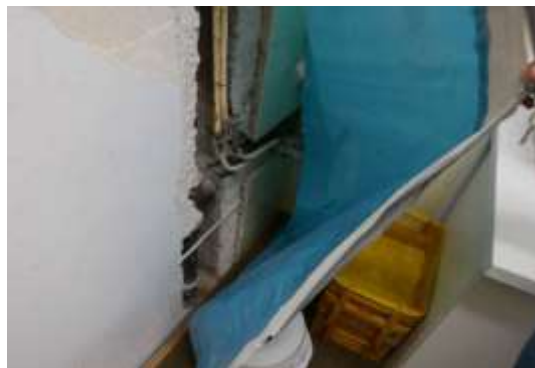
Foto V.0148

Großflächige Schadstelle, Abwasser- und Frischwasserleitungen sind freigelegt und mit Folie abgedeckt, Ortstermin 30.09.2021

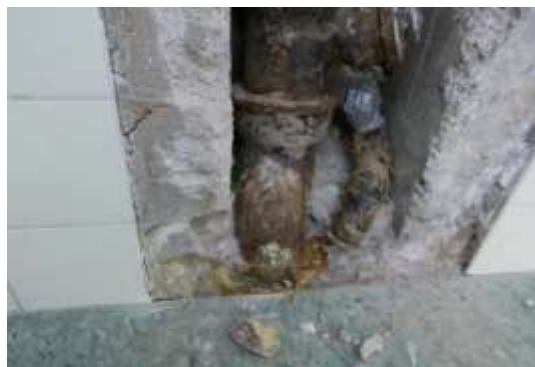
Foto V.0155

Gerissene Muffe über dem Bodenbelag,
Ortstermin 30.09.2021

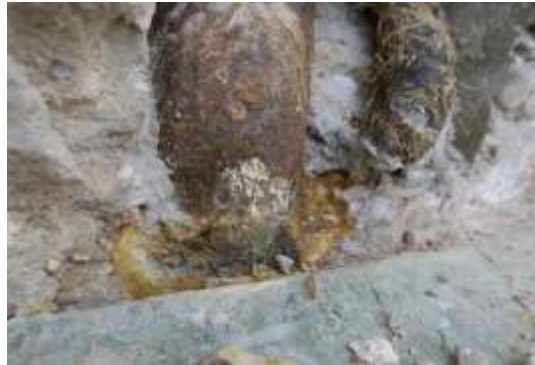
Foto V.0156

Freigelegte Gusseisen-Abflussrohre und Rohrzuleitungen mit intensiver Verfärbung durch Korrosion, Ortstermin 30.09.2021

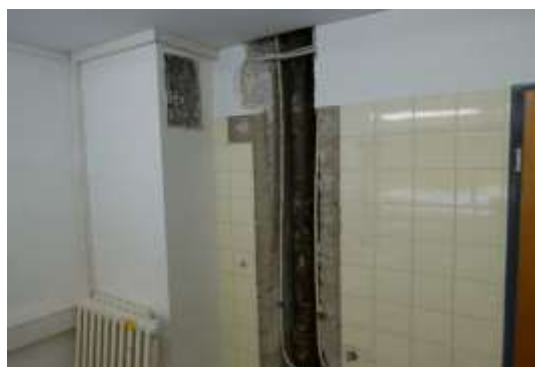
Foto V.0159

Mauervorsprung mit Streckmetall und dickem Innenputz freigelegt, Ortstermin 30.09.2021
