Technischer Bericht

**Stadttheater Rüsselsheim
Am Treff 1
65428 Rüsselsheim**

Schimmelpilzuntersuchungen nach diversen Wasserschäden

Wiesbaden, 10. September 2020

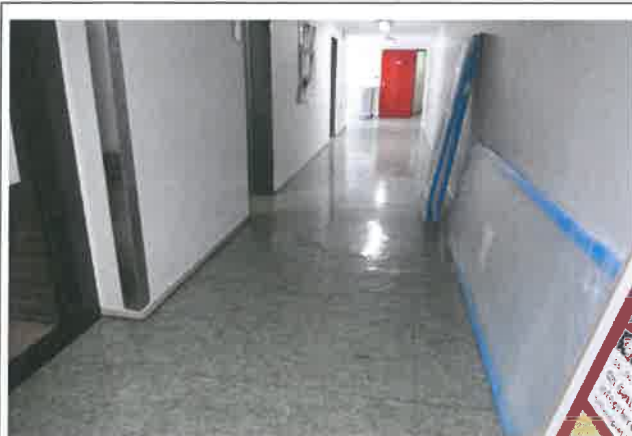
Im Flur zeigen sich sichtbare Schäden durch aufsteigende Feuchte (Wandfläche zum Raum 00.02 und Wand zum Treppenhaus). Der Bodenbelag bestehend aus PVC-Fliesen hat sich in Folge hoher Feuchtigkeit teilweise vom Estrich gelöst.

Foto 1: Flur, links Ausgang zum Treppenhaus

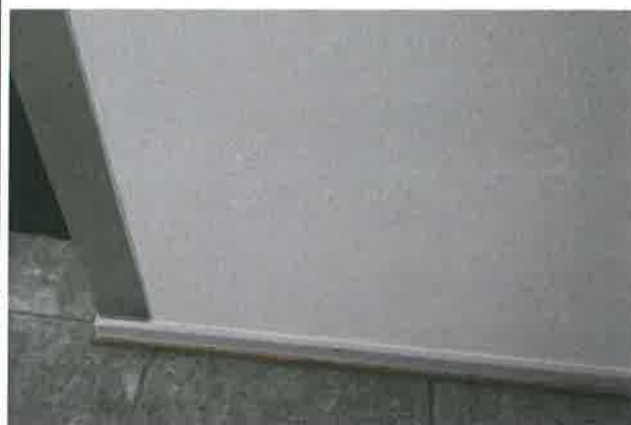
Foto 2: wie Foto 1, Ausblühungen auf der Wandfläche in Folge erhöhter Feuchte

- Einrichtung Sanierungsbereich (Schleuse und Abschottung des Schadenbereiches, Luftreinigung, Abkleben Revisionsöffnungen und Leuchten im Deckenbereich).
- Ausbau Fußbodenkonstruktion inkl. Sockelleisten, Randstreifen Estrich nebst Estrichdämmung („Alte Mineralwolle“) unter Beachtung der Techn. Regel TRGS 521.
- Entfernung der vom Schimmelpilzbefall betroffenen Wandputze (+ 0,3 m).
- Techn. Trocknung feuchter Baukörper bis zum Erreichen der Ausgleichsfeuchte.
- Feinreinigung.
- Erfolgskontrollmessungen (KMF + Schimmelpilzsporen).

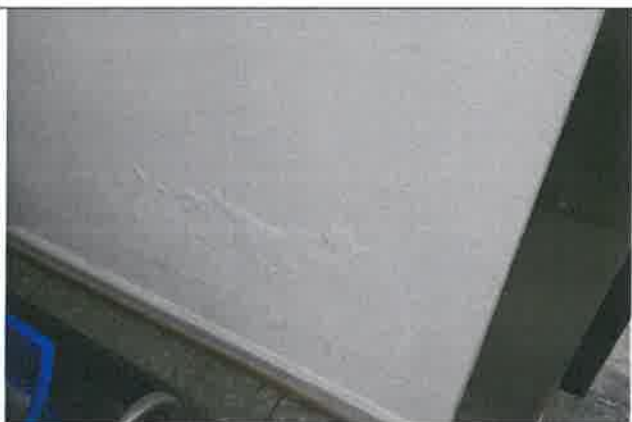
Foto 3: wie Foto 2, Wandfläche links vom Ausgang zum Treppenhaus

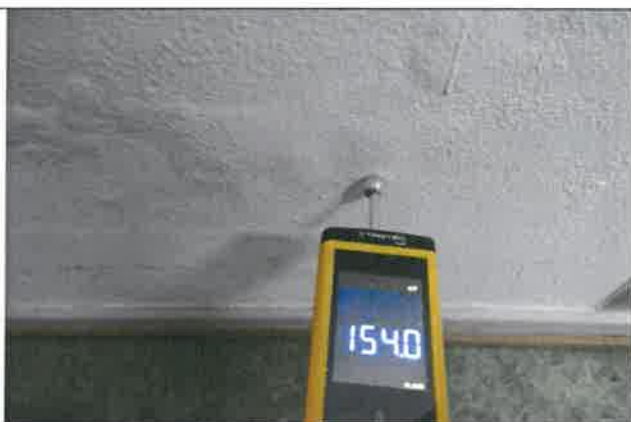
Im Sockelbereich der Wandflächen liegt eine sehr hohe Baufeuchte vor (Messwert stichpunktartige Messung: 154 Digits).

Foto 4: wie Foto 3, Baufeuchtesondierung

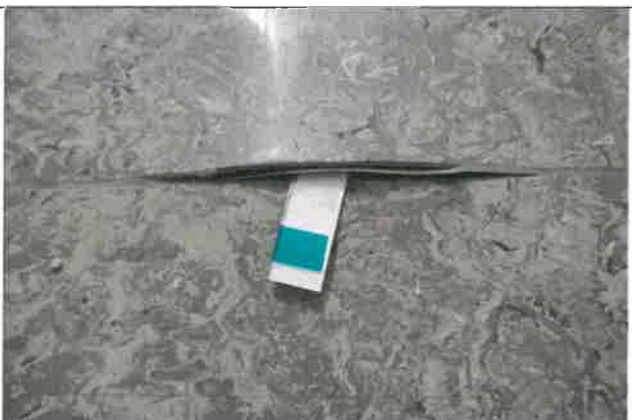
Probenbezeichnung	Auswertung	Beurteilung
KP-04 1. Geschoss unter Bühne, Flur vor R. 00.02, Unterseite PVC- Bodenbelag	vereinzelt Sporen Typ <i>Aspergillus/</i> <i>Penicillium</i> vereinzelt Myzelbruch vereinzelt Bakteriencluster (Verdacht auf <i>Actinomyceten</i>) mäßig viel kristalline Partikel vereinzelt Fasern vereinzelt Hautschuppen vereinzelt Pollen	Offenbar handelt es sich um Anflugsporen auf der be- probten Oberfläche, denn es wurden keine Sporenträger, Myzel oder Fruchtkörper nachgewiesen.
KP-05 1. Geschoss unter Bühne, Flur vor Treppenhaus, Wandputz unter Raufa- sertapete im Sockelbe- reich	vereinzelt <i>Basidiosporen</i> vereinzelt Sporen <i>Cladosporium</i> mäßig viel kristalline Partikel vereinzelt Fasern	Offenbar handelt es sich um Anflugsporen auf der be- probten Oberfläche, denn es wurden keine Sporenträger, Myzel oder Fruchtkörper nach- gewiesen.

- Die von der Unterseite des PVC-Belags entnommene Kontaktprobe KP-04 enthielt Sporen von Schimmelpilzen und Mycelbruchstücke (kein nachweisliches Schimmelpilzwachstum). Jedoch wies die Probe Bakteriencluster auf. Wahrscheinlich handelt es sich um Actinomyceten. Auch der stark modrige Geruch weist auf einen Befall durch Actinomyceten hin. Es liegt ein mikrobieller Schaden vor.
- Die vom Wandputz entnommene Kontaktprobe ergab keinen Nachweis eines Schimmelpilzbefalls.
- Es muss jedoch davon ausgegangen werden, dass im Bereich der vorhandenen Durchfeuchtung ein Schimmelpilzwachstum hinter den Sockelleisten vorliegt.

Foto 5: Zur Analyse entnommene Kontaktprobe KP-04 (Unterseite PVC-Boden)

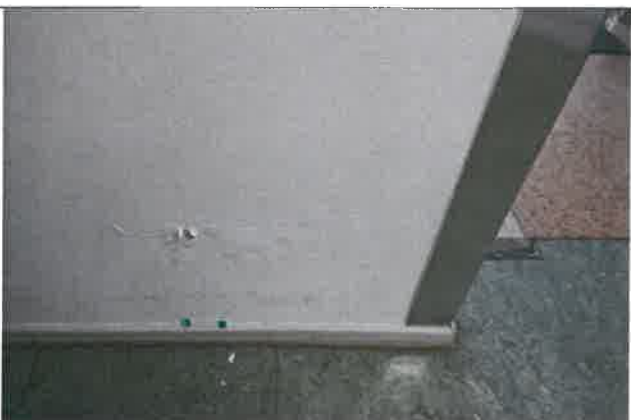
Foto 6: Zur Analyse entnommene Kontaktprobe KP-05 (Wandfläche links vom Ausgang zum Treppenhaus)

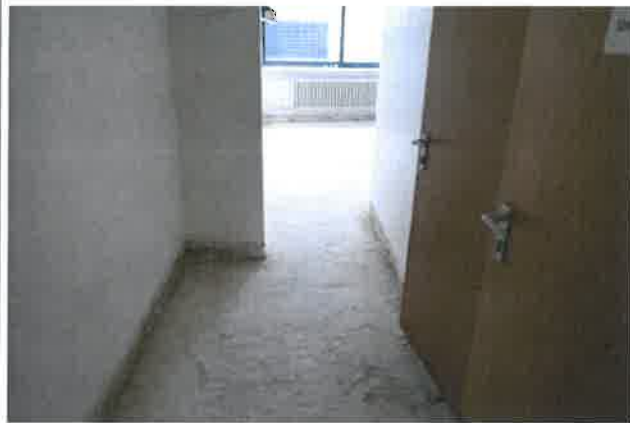
Foto 1: Eingang Sologarderobe

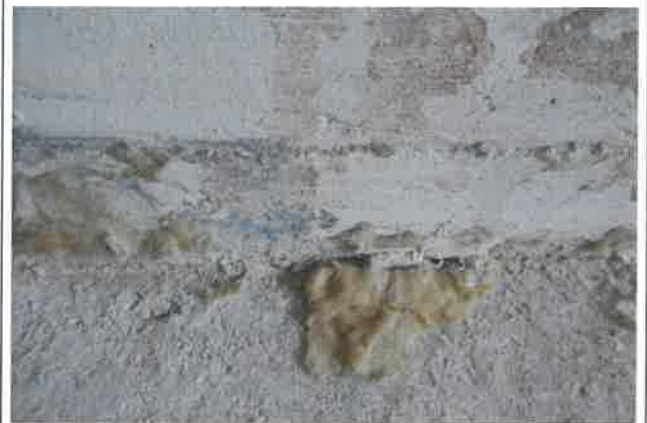
Die Demontagearbeiten zur Schimmelpilzsanierung sind weitgehend abgeschlossen. Die Fußbodenkonstruktion wurde komplett entfernt. Im Anschlussbereich Rohboden/Wände befinden sich Reste der Estrichdämmung und des Randstreifens vom Estrich (KMF). Im Sockelbereich der Wandflächen liegt offensichtlich noch sichtbares Schimmelpilzwachstum vor. In den Sanitärräumen wurden die Wandfliesen bis 0,7 m über Rohboden entfernt.

Foto 2: wie Foto 1, Reste von KMF im Anschlussbereich Boden/Wand

- Aufrechterhaltung Sanierungsbereich (Schleuse, Luftreinigung).
- Entfernung der Wandputze (+ 0,5 m über Rohboden).
- Entfernung der restlichen Mineralwollefragmente.
- Feinreinigung.
- Erfolgskontrollmessungen (KMF + Schimmelpilzsporen).

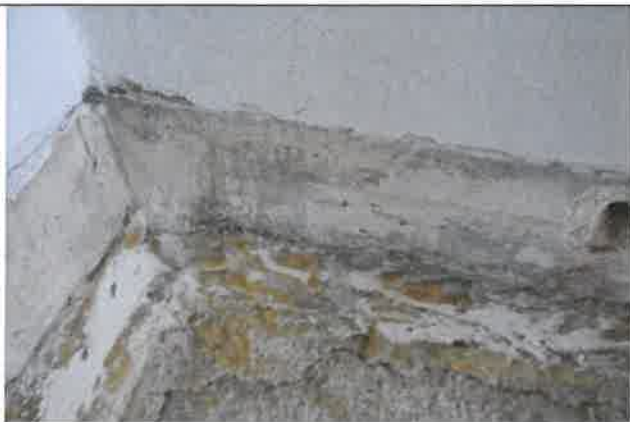
Foto 3: wie Foto 2, anderer Bereich

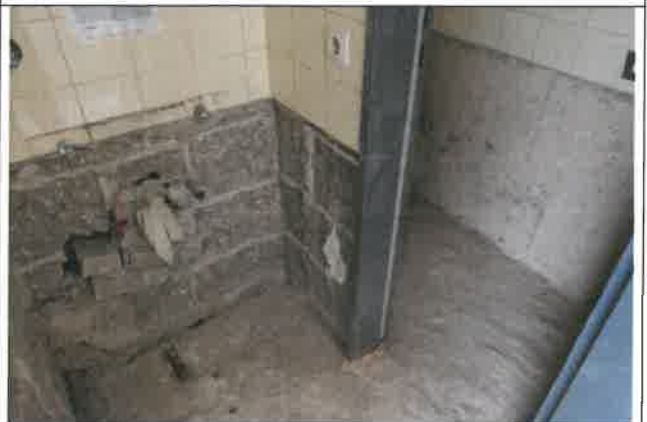
Foto 4: Sanitärbereich

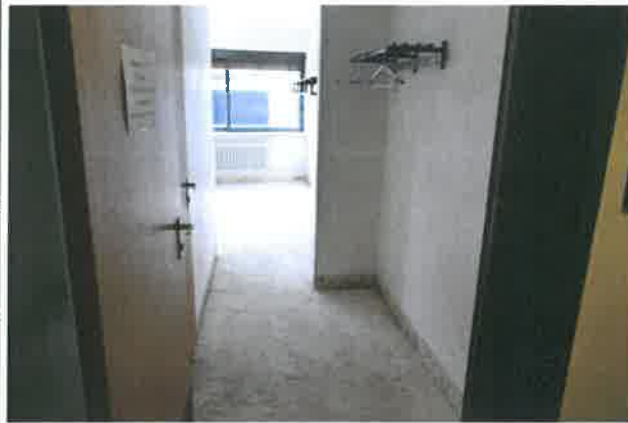
Foto 1: Eingang Sologarderobe

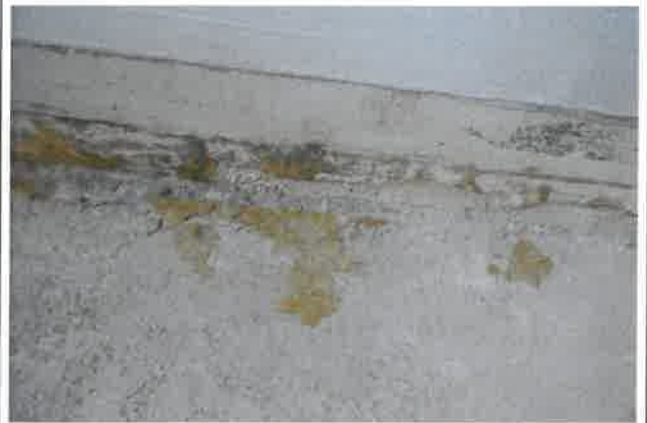
Die Demontagearbeiten zur Schimmelpilzsanierung sind weitgehend abgeschlossen. Die Fußbodenkonstruktion wurde komplett entfernt. Im Anschlussbereich Rohboden/Wände befinden sich Reste der Estrichdämmung und des Randstreifens vom Estrich (KMF). Im Sockelbereich der Wandflächen liegt offensichtlich noch sichtbares Schimmelpilzwachstum vor.

Foto 2: wie Foto 1, Reste von KMF im Anschlussbereich Boden/Wand

- Aufrechterhaltung Sanierungsbereich (Schleuse, Luftreinigung,).
- Entfernung der Wandputze (+ 0,5 m über Rohboden).
- Entfernung der restlichen Mineralwollefragmente.
- Feinreinigung.
- Erfolgskontrollmessungen (KMF + Schimmelpilzsporen).

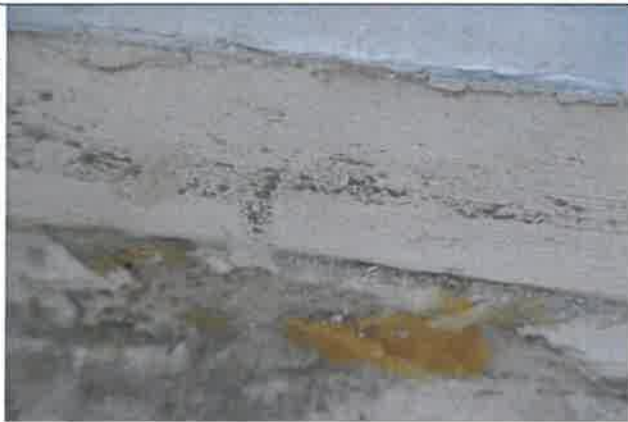
Foto 3: wie Foto 2, anderer Bereich

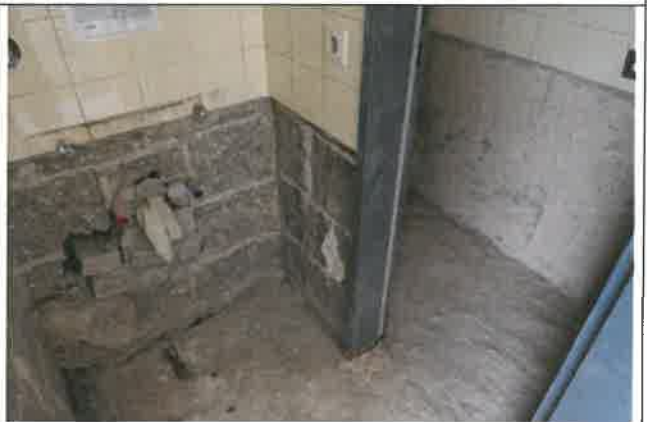
Foto 4: Sanitärbereich

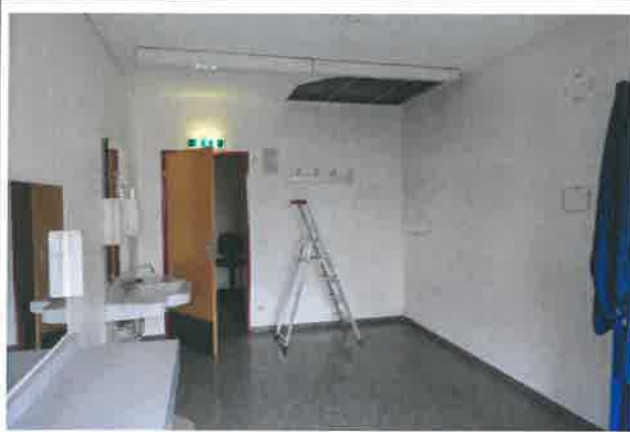
Die geschlossene Gipskartondecke wurde im Schadensbereich ausgebaut. Weitere Sanierungsmaßnahmen wurden bis dato nicht getroffen. Von der Deckenunterkonstruktion und im Sockelbereich der flurseitigen Wand wurden Kontaktproben entnommen.

Foto 1: Raum Maske mit Deckenöffnung

- Komplette Beräumung des Raumes
- Einrichtung Sanierungsbereich (Schleuse und Abschottung des Schadenbereiches, Luftreinigung, Abkleben Revisionsöffnungen und Leuchten im Deckenbereich und der Deckenöffnung).
- Ausbau Fußbodenkonstruktion inkl. Sockelleisten, Randstreifen Estrich nebst Estrichdämmung („Alte Mineralwolle“) unter Beachtung der Techn. Regel TRGS 521.
- Entfernung der vom Schimmelpilzbefall betroffenen Wandputze (+ 0,3 m).
- Techn. Trocknung feuchter Baukörper bis zum Erreichen der Ausgleichsfeuchte.
- Feinreinigung.
- Erfolgskontrollmessungen (KMF + Schimmelpilzsporen).

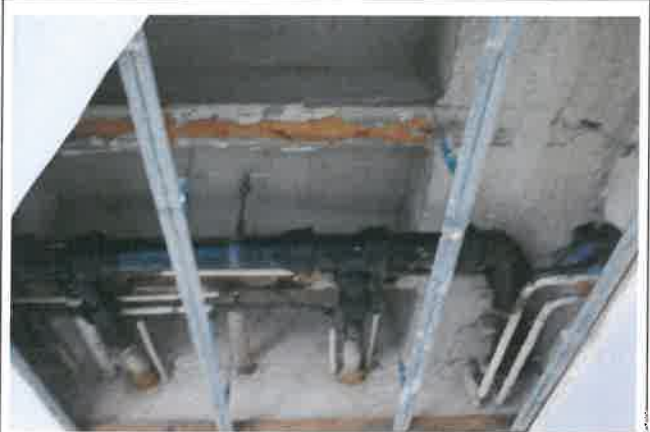
Foto 2: Deckenhohlräum

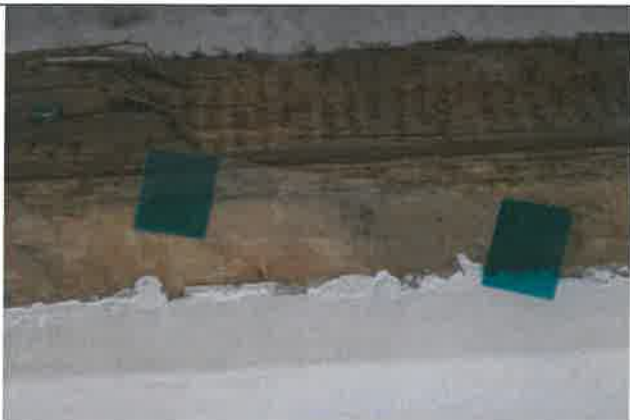
Probenbezeichnung	Auswertung	Beurteilung
KP-08 1. Geschoss über Bühne, Raum Maske, Unterkonstruktion GK-Decke (Holz)	mäßig viel kristalline Partikel vereinzelt Holzfasern	Es wurden keine Bestandteile von Schimmelpilzen nachgewiesen.
KP-09 1. Geschoss über Bühne, Raum Maske, Wand zum Flur hinter Sockelleiste	vereinzelt Sporen Typ <i>Aspergillus/ Penicillium</i> ^o vereinzelt Sporenträger <i>Aspergillus</i> vereinzelt Sporen und Fruchtkörper <i>Chaetomium</i> ● vereinzelt Sporen <i>Alternaria</i> mäßig viel undifferenziertes Myzel viel kristalline Partikel	Offenbar handelt es sich um Bewuchs der beprobten Oberfläche, denn es wurden Sporenträger, Fruchtkörper und Myzel nachgewiesen.
KP-10 1. Geschoss über Bühne, Raum Maske, Wand zum Flur, 0,1m oberhalb Sockelleiste	vereinzelt Sporenträger <i>Aspergillus</i> vereinzelt Sporen <i>Alternaria</i> vereinzelt Sporen <i>Chaetomium</i> ● vereinzelt undifferenziertes Myzel vereinzelt Myzelbruch vereinzelt Fasern vereinzelt kristalline Partikel	Offenbar handelt es sich um sehr geringen oder beginnenden Bewuchs der beprobten Oberfläche, denn es wurden geringe Mengen an Sporenträger und Myzel nachgewiesen.

Foto 3: wie Foto 2, Kontaktprobe KP-08

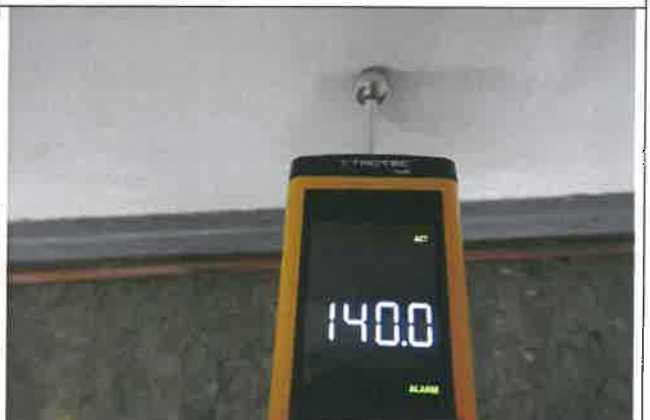
- Die Sockelbereiche der Wandflächen zum Flur und zum angrenzenden Treppenhaus sind massiv durchfeuchtet.

Foto 4: Die Wand zum Flur ist sehr feucht

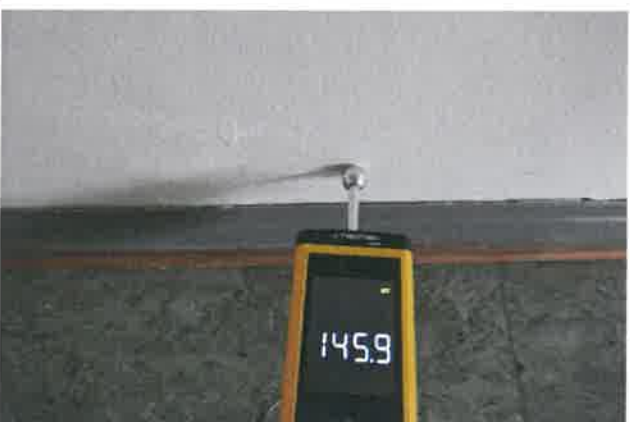
Foto 3: wie Foto 4, Wand zum Treppenhaus

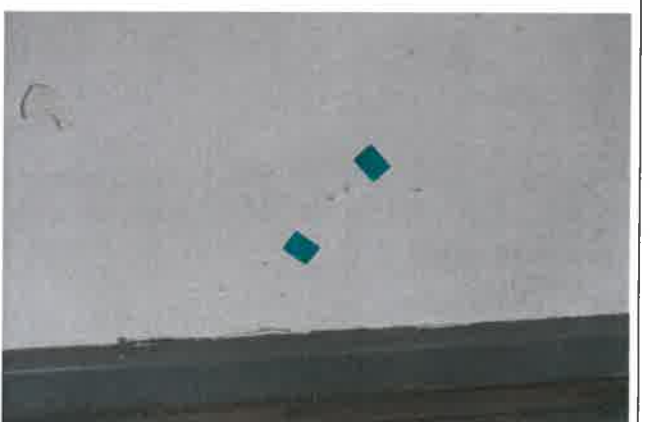
- Die Sockelbereiche der Wandputze zum Flur und angrenzenden Treppenhaus weisen Verdachtsflächen von Schimmelpilzbewuchs auf.
- Auf der mittels Kontaktprobe untersuchten Deckenunterkonstruktion wurden keine Bestandteile von Schimmelpilzsporen nachgewiesen (kein Schimmelpilzwachstum). Im Sockelbereich der feuchten Wandflächen liegt ein nachweisliches Schimmelpilzwachstum durch Schimmelpilze vom Typ Aspergillus und Chaetomium vor.

Foto 4: Wand zum Flur, Kontaktprobe KP-10

Probenbezeichnung	Auswertung	Beurteilung
KP-10 1. Geschoss über Bühne, Raum Maske, Wand zum Flur, 0,1m oberhalb Sockelleiste 2009-0851.10	vereinzelt Sporenträger <i>Aspergillus</i> vereinzelt Sporen <i>Alternaria</i> vereinzelt Sporen <i>Chaetomium</i> ● vereinzelt undifferenziertes Myzel vereinzelt Myzelbruch vereinzelt Fasern vereinzelt kristalline Partikel	Offenbar handelt es sich um sehr geringen oder beginnenden Bewuchs der beprobten Oberfläche, denn es wurden geringe Mengen an Sporenträger und Myzel nachgewiesen.
KP-11 1. Geschoss über Bühne, Sammelgarderobe Ballett Herren, Wand zur Dusche, rechts hinter der Zugangstür (Sockelbereich) 2009-0851.11	vereinzelt Sporen Typ <i>Aspergillus/ Penicillium</i> ° vereinzelt Sporen <i>Chaetomium</i> ● vereinzelt Sporen <i>Cladosporium</i> mäßig viel kristalline Partikel vereinzelt Insektenteile vereinzelt KMF	Offenbar handelt es sich um Anflugsporen auf der beprobten Oberfläche, denn es wurden keine Sporenträger, Myzel oder Fruchtkörper nachgewiesen.

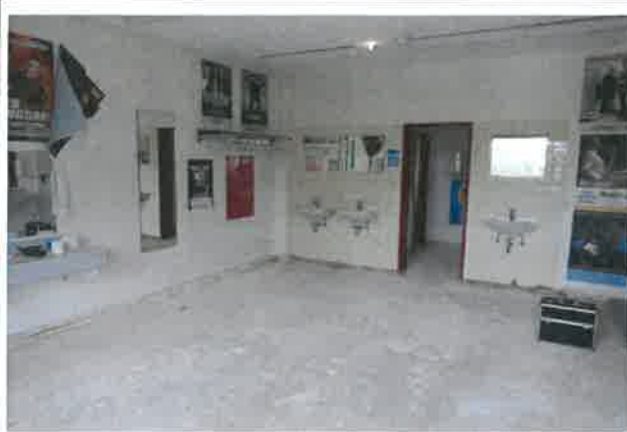
Foto 1: Sammelgarderobe

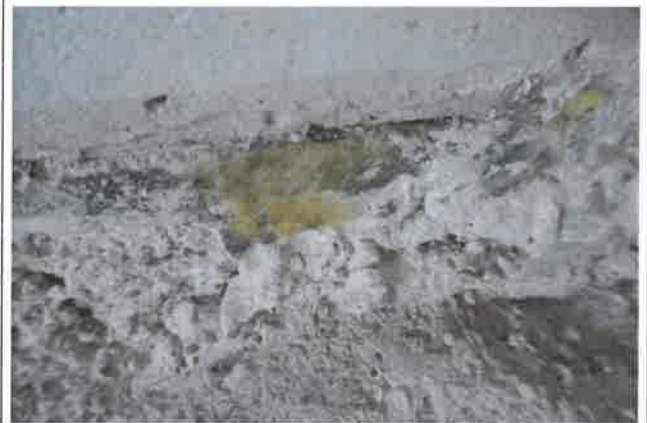
Die Demontagearbeiten zur Schimmelpilzsanierung sind weitgehend abgeschlossen. Die Fußbodenkonstruktion wurde bis auf einen vorstehenden Rest vor dem Ausgang zum Treppenhaus entfernt. Im Anschlussbereich Rohboden/Wände befinden sich Reste der Estrichdämmung und des Randstreifens vom Estrich (KMF). Im Sockelbereich der Wandflächen liegt offensichtlich noch sichtbares Schimmelpilzwachstum vor.

Foto 2: wie Foto 1, Reste von KMF im Anschlussbereich Boden/Wand

- Aufrechterhaltung Sanierungsbereich (Schleuse, Luftreinigung).
- Entfernung der Wandputze (+ 0,5 m über Rohboden).
- Entfernung der restlichen Mineralwollefragmente.
- Feinreinigung.
- Erfolgskontrollmessungen (KMF + Schimmelpilzsporen).

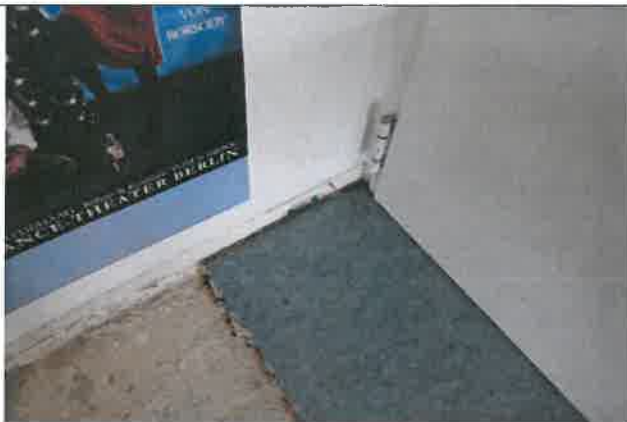
Foto 3: wie Foto 1, der Estrich hinter der Zugangstür wurde nicht vollständig entfernt

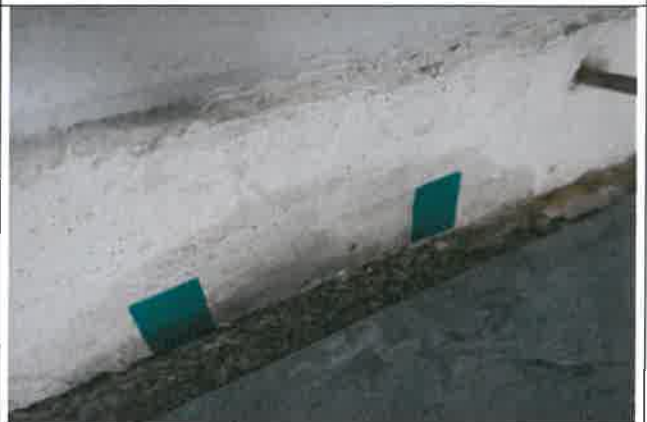
Probenbezeichnung	Auswertung	Beurteilung
KP-11 1. Geschoss über Bühne, Sammelgarderobe Ballett Herren, Wand zur Dusche, rechts hinter der Zugangstür (Sockelbereich)	vereinzelt Sporen Typ <i>Aspergillus/ Penicillium</i> ^o vereinzelt Sporen <i>Chaetomium</i> ● vereinzelt Sporen <i>Cladosporium</i> mäßig viel kristalline Partikel vereinzelt Insektenteile vereinzelt KMF	Offenbar handelt es sich um Anflugsporen auf der beprobten Oberfläche, denn es wurden keine Sporenträger, Myzel oder Fruchtkörper nachgewiesen.
KP-12 1. Geschoss über Bühne, Sammelgarderobe Ballett Herren, Flur zu Sanitärräumen, Wandputz im Sockelbereich	vereinzelt Sporen Typ <i>Aspergillus/ Penicillium</i> ^o vereinzelt Sporen <i>Chaetomium</i> ● mäßig viel kristalline Partikel vereinzelt Insektenteile vereinzelt KMF vereinzelt Pollen	Offenbar handelt es sich um Anflugsporen auf der beprobten Oberfläche, denn es wurden keine Sporenträger, Myzel oder Fruchtkörper nachgewiesen.

- Die Sockelbereiche der Wandputze weisen Verdachtsflächen von Schimmelpilzbewuchs auf. Auf den mittels Kontaktproben untersuchten Wandfläche wurden lediglich Schimmelpilzsporen nachgewiesen (kein Schimmelpilzwachstum). Ein teilweises Schimmelpilzwachstum im Sockelbereich der Wandputze kann jedoch nicht ausgeschlossen werden.

Foto 4: wie Foto 3, Kontaktprobe KP-11

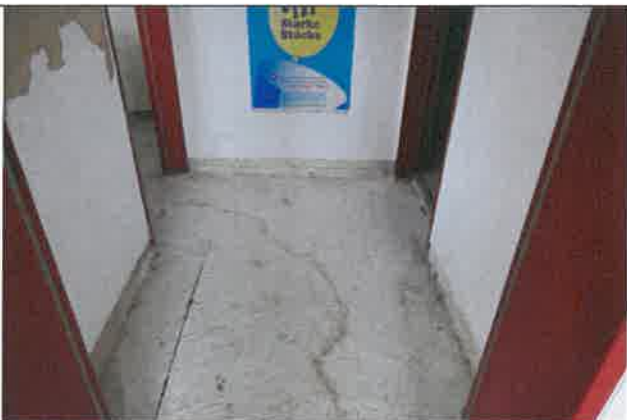
Foto 5: Zugang zu den Sanitärräumen
