Bauuntersuchung, Nutzungskonzept und Kostenschätzung

Objekt: Ehemaliges Nadlerhaus
Hauptstraße 4, 61389 Niederreifenberg

Auftraggeber: Landesamt für Denkmalpflege Hessen
Schloss Biebrich, 65203 Wiesbaden

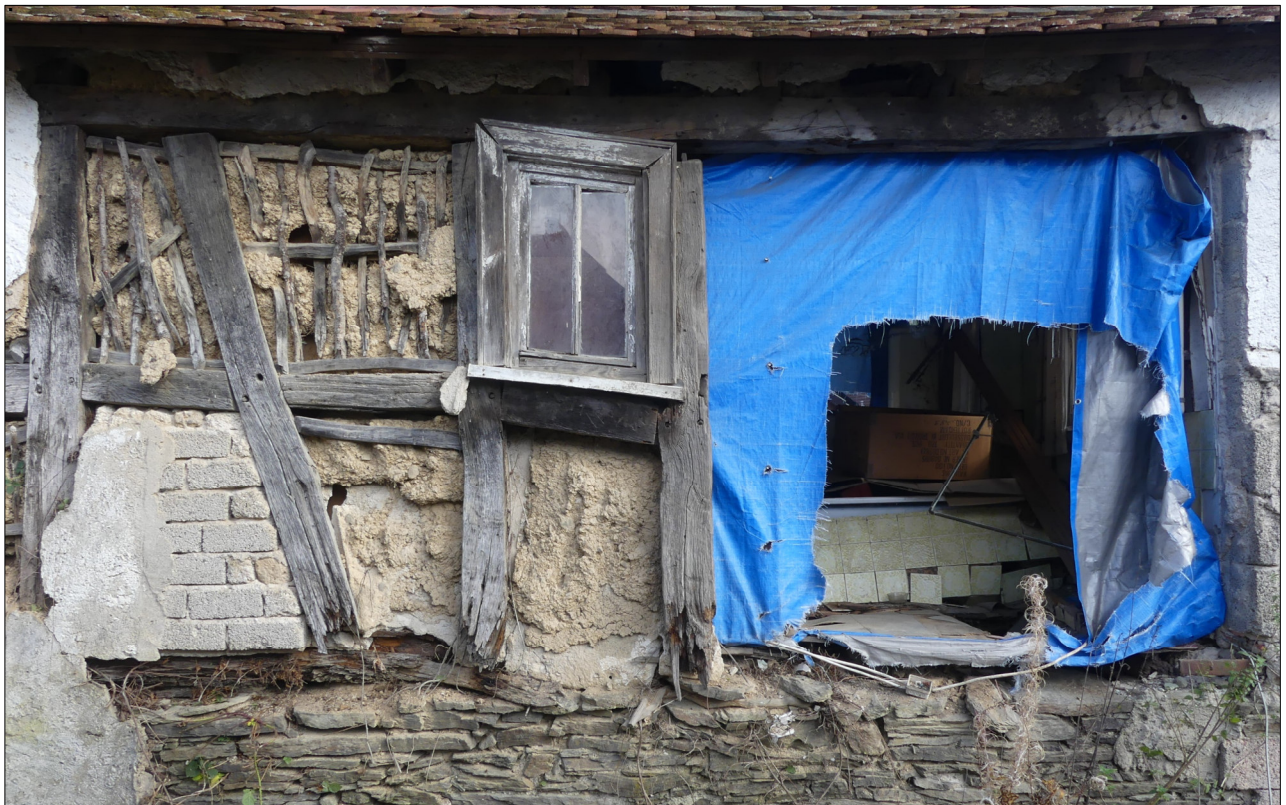
Die nach Westen gerichtete Außenwand der südlichen Hauszone ist bereits auf einer Länge von 4 Metern eingestürzt oder kurz davor. Die Verwitterungsspuren an den Holzoberflächen weisen darauf hin, dass die Fassade schon über einen längeren Zeitraum ohne schützenden Verputz dem Wetter ausgesetzt ist. Die abgängige Schwelle hat dazu geführt, dass die gesamte südliche Haushälfte abgesackt ist und im Fußbereich stark nach außen ausbaucht. Dadurch hat sich auch der Dachstuhl verschoben, was wiederum zur Auflösung der Zapfverbindungen der Sparen im Firstbereich führte. Die Fußpunkte der Pfosten und Streben sind nahezu alle durch Fäulnis geschädigt. Die Hölzer müssen hier angeschuht oder ausgetauscht werden.

Ebenfalls an der nach Osten gerichteten Außenwand sind in allen Teilen Fäulnisschäden vorhanden; auch hier haben die Schwellen Ihre Tragfähigkeit vollständig eingebüßt.

Abb. oben: Traufwand nach Westen, südlicher Abschnitt

Etwa zwei Drittel der Hölzer an den Außenfassaden sind entweder auszutauschen oder anzuschauen. Daher ist ein kompletter Ausbau des Gefüges unvermeidbar. Bei den Strohmausfachungen kann allenfalls eine Referenzfläche erhalten werden.

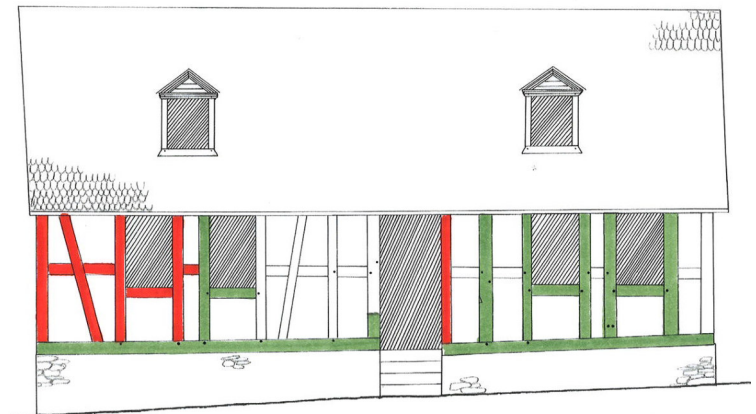
Die Giebelwände des Erdgeschosses sind an der Südfassade bereits vollständig und an der Nordfassade hälftig massiv erneuert. Dabei wurden an der östlichen Traufseite (Fassade zur Straße) auch die beiden Eckständer ausgebaut, bzw. abgesägt.

Abb. Mitte links: Detail Traufe Ost; am linken Bildrand massive Teilerneuerung am Eingangsbereich

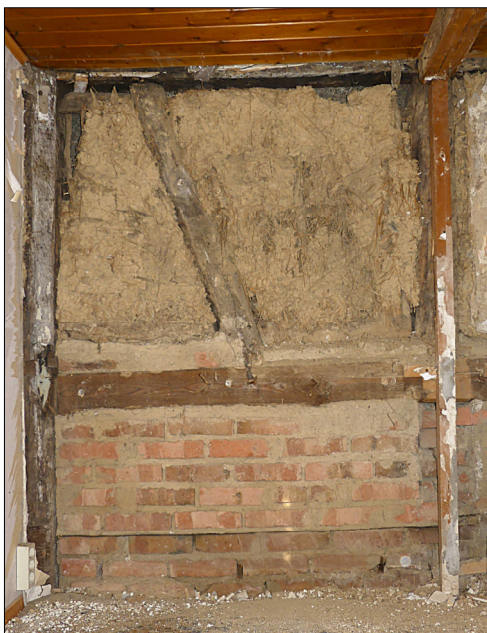
Massive Teilerneuerung der nördlichen Giebelwand und Schwächung des Unterzuges in der nördlichen Haushälfte zur Erzielung einer auskömmlichen Kopfhöhe

Abb. unten links: Massive Teilerneuerung Giebelwand Nord

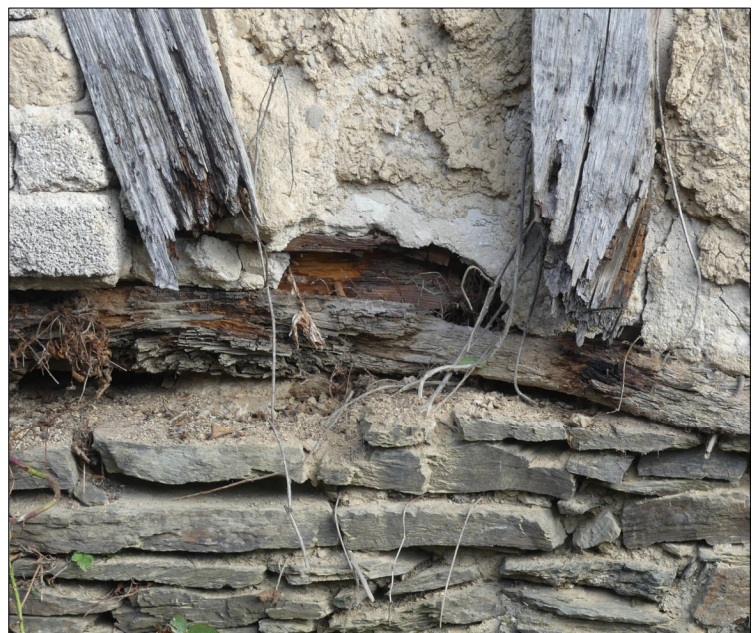
Abb. unten rechts: Detail Traufe West

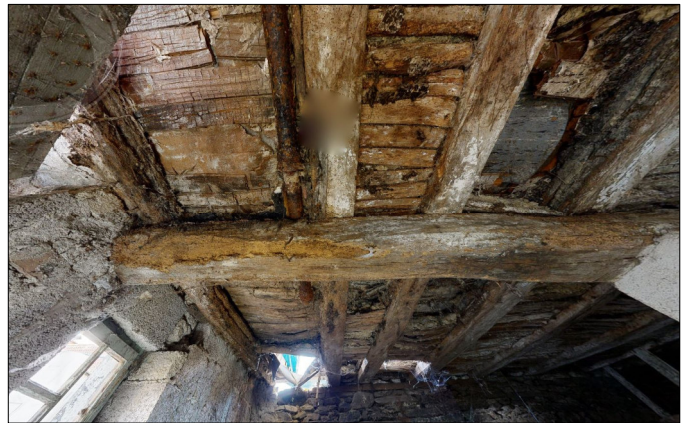
Der südwestliche Bereich weist großflächigen Schwammbefall auf. Ursache für den Schaden war weniger die eingestürzte Außenwand als vielmehr das in diesem Bereich liegende Badezimmer, durch dessen Betrieb vermutlich über lange Zeit aufgrund defekter Installationsleitungen Wasser in die Konstruktion eindringen konnte. Hier ist ein kompletter Austausch der Decke unvermeidbar.

- Abb. oben links: Kellerfenster, erste Hälfte 20.Jh.
Abb. rechts: Südlicher Kellerraum; durch Pilzbefall geschädigte Balkendecke unter ehem. Bad
Abb. unten links: Nördlicher Kellerraum; oberflächlich durch Holzwurm geschädigte Balkendecke

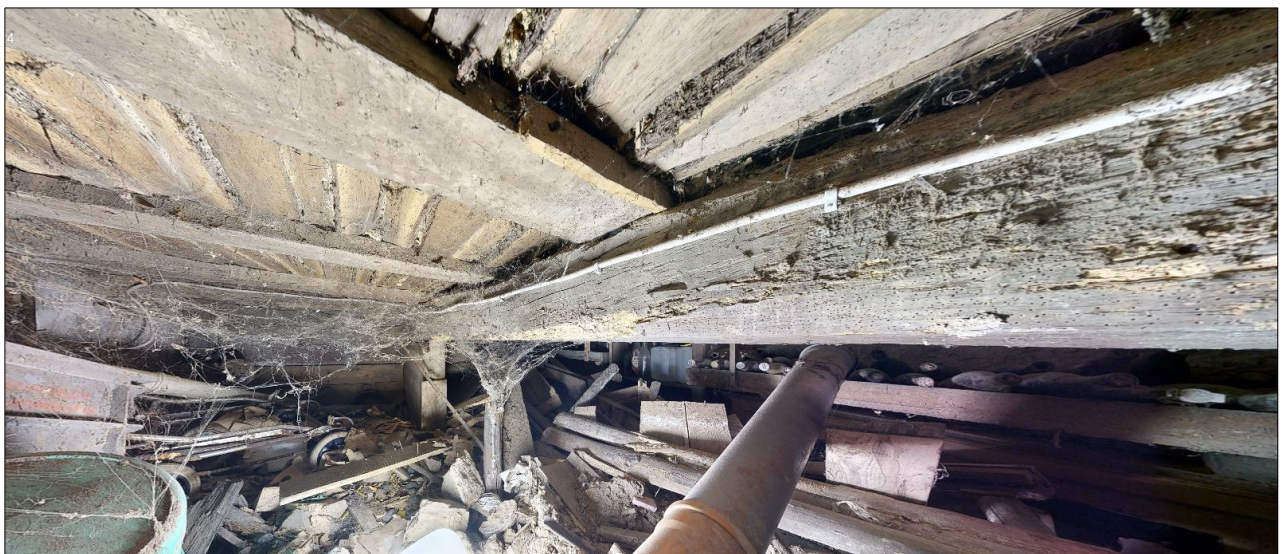
Der nördliche Kellerraum weist nur oberflächige Holzschäden auf. Eine detaillierte Untersuchung der Hölzer konnte nicht vorgenommen werden, da der Keller bis Oberkante Decke mit Schutt und Hausmüll befüllt und nur bäuchlings bekriechbar ist.

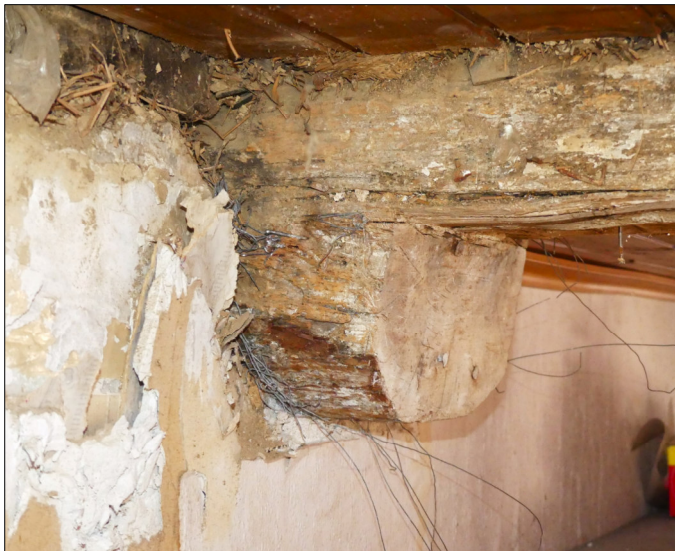
Der Unterzug in der Nordhälfte wurde zur Erzielung der erforderlichen Kopfhöhe um die Hälfte seines Querschnittes abgebeilt. Als Kompensationsversuch wurde ein zweiter Unterzug aus Zweitverwendung eingebaut, der lediglich auf einem 80 mm starken Kantholz aufliegt. Diese Maßnahme ist als statische Ersatzmaßnahme unzureichend.

- Abb. oben links: Nachträglich geschwächter Unterzug, Kammer Nord
Abb. unten links: Neu eingebauter Entlastungs-Unterzug mit Kanthalz-Auflager
Abb. rechts: Türzarge mit Fruchtkörper und Myzelsträngen, Querwand Süd

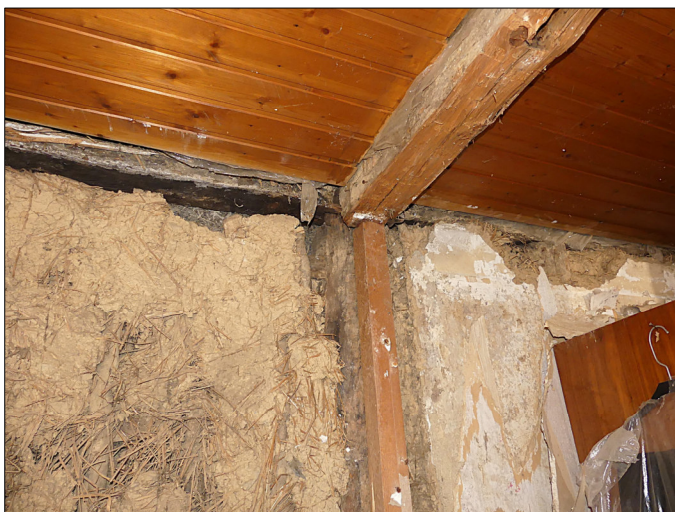
Die quer zum First verlaufenden Bundwände könnten sich noch in besserem Bauzustand überliefert haben. Eine Freistellung der Schwellen war wegen des zugemüllten Zustandes jedoch nicht möglich. Die Längswand im Südwesten weist einen vollflächigen, starken Schwammbefall auf. Ursächlich hierfür waren defekte Installationsleitungen des Bades. Hier haben die Hölzer ihre Tragfähigkeit gänzlich eingebüßt; die Türzarge besteht nur noch aus Holzmehl. Zusammen mit der angrenzenden Kellerdecke mit deren herabgefallenen Ausfachungen und der herausgebrochenen Außenwand besteht hier Einsturzgefahr.

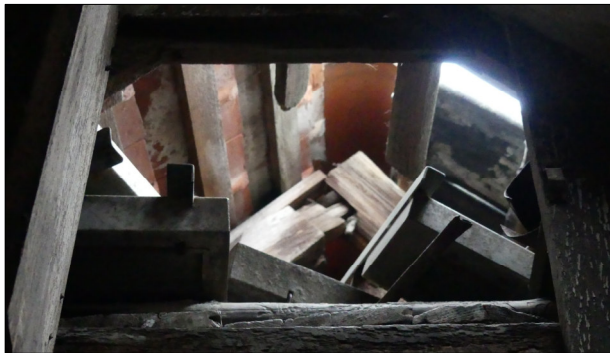
Durch Fehlstellen im Firstbereich der Dacheindeckung trat über einen kürzeren Zeitraum Oberflächenwasser in den Dachraum ein. Die darunter liegenden Konstruktionshölzer wiesen augenscheinlich noch keine Feuchteschäden auf. In 2025 wurde daraufhin durch die Gemeinde Schmitten eine Notsicherung vorgenommen. Zur Substanzsicherung wäre es sinnvoll, den Rähm des abgängigen Teils der südwestlichen Traufwand abzustützen.

- Abb. oben links: Auseinander gerissene Zapfenverbindung der Sparren im Firstbereich
Abb. Mitte links: Schadstelle im Firstbereich
Abb. rechts: Schiefstellung Dachgaube
Abb. unten: Erneuerte Aufschieblinge, Traufe West
