Bauuntersuchung, Nutzungskonzept und Kostenschätzung

Objekt: Ehemaliges Nadlerhaus
Hauptstraße 4, 61389 Niederreifenberg

Auftraggeber: Landesamt für Denkmalpflege Hessen
Schloss Biebrich, 65203 Wiesbaden

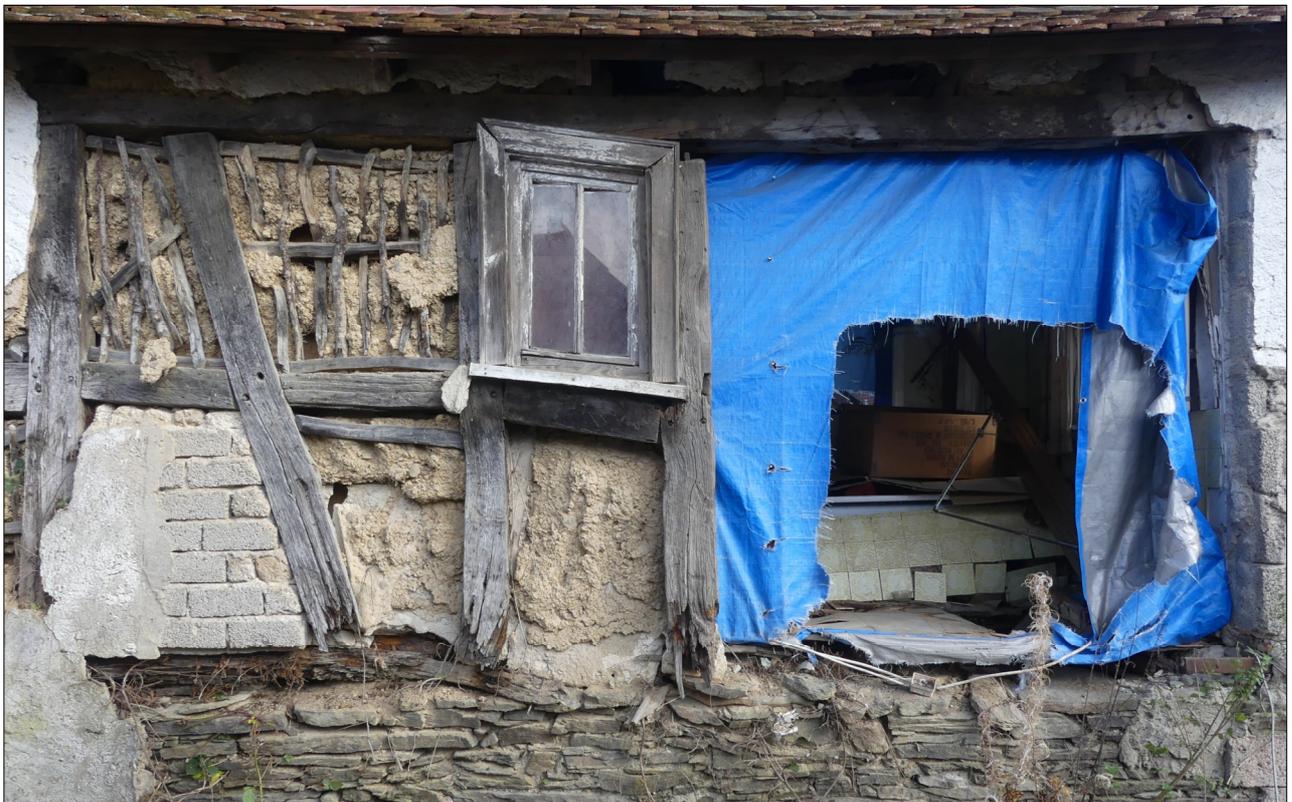
Abb. oben: Traufwand nach Westen, südlicher Abschnitt

Die nach Westen gerichtete Außenwand der südlichen Hauszone ist bereits auf einer Länge von 4 Metern eingestürzt oder kurz davor. Die Verwitterungsspuren an den Holzoberflächen weisen darauf hin, dass die Fassade schon über einen längeren Zeitraum ohne schützenden Verputz dem Wetter ausgesetzt ist. Die abgängige Schwelle hat dazu geführt, dass die gesamte südliche Haushälfte abgesackt ist und im Fußbereich stark nach außen ausbaucht. Dadurch hat sich auch der Dachstuhl verschoben, was wiederum zur Auflösung der Zapfverbindungen der Sparen im Firstbereich führte. Die Fußpunkte der Pfosten und Streben sind nahezu alle durch Fäulnis geschädigt. Die Hölzer müssen hier angeschuht oder ausgetauscht werden.

Etwa zwei Drittel der Hölzer an den Außenfassaden sind entweder auszutauschen oder anzuschauen. Daher ist ein kompletter Ausbau des Gefüges unvermeidbar. Bei den Strohmausfachungen kann allenfalls eine Referenzfläche erhalten werden.

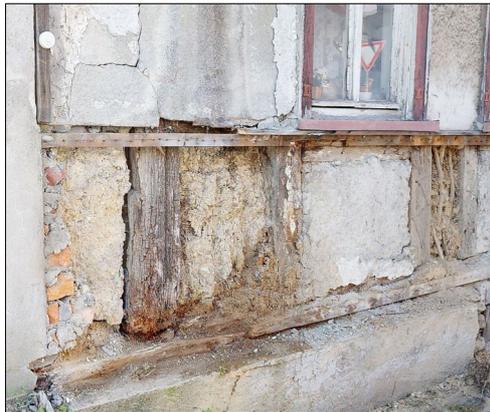
Die Giebelwände des Erdgeschosses sind an der Südfassade bereits vollständig und an der Nordfassade hälftig massiv erneuert. Dabei wurden an der östlichen Traufseite (Fassade zur Straße) auch die beiden Eckständer ausgebaut, bzw. abgesägt.

Abb. Mitte links: Detail Traufe Ost; am linken Bildrand massive Teilerneuerung am Eingangsbereich

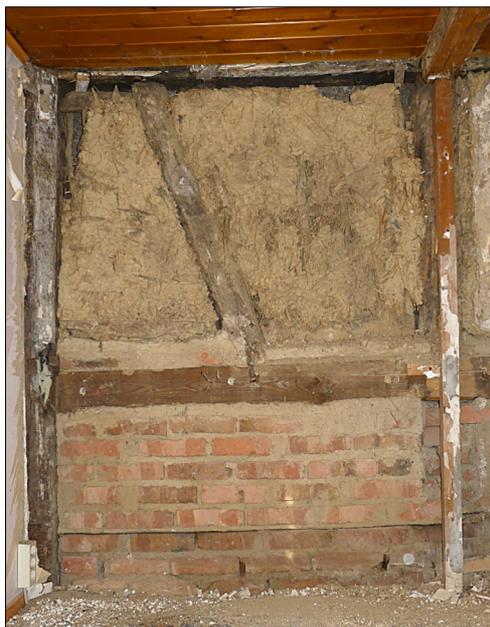
Abb. unten links: Massive Teilerneuerung Giebelwand Nord

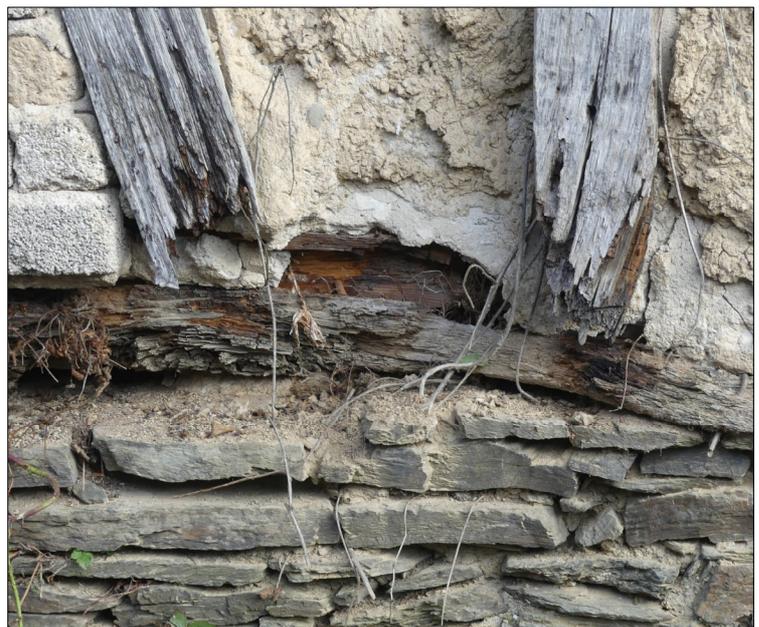
Ebenfalls an der nach Osten gerichteten Außenwand sind in allen Teilen Fäulnisschäden vorhanden; auch hier haben die Schwellen Ihre Tragfähigkeit vollständig eingebüßt.

Abb. unten rechts: Detail Traufe West

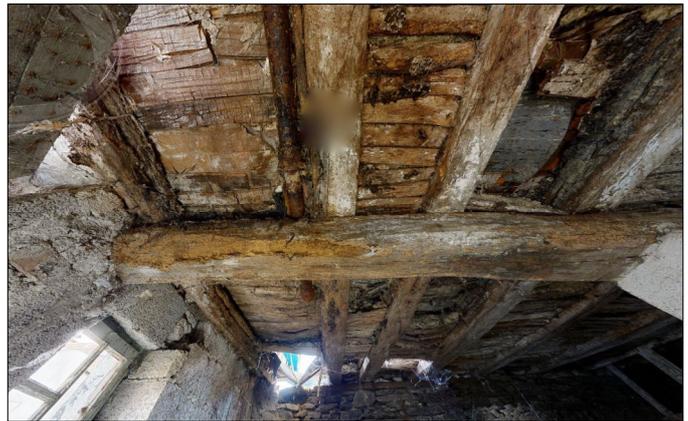
Der südwestliche Bereich weist großflächigen Schwammbefall auf. Ursache für den Schaden war weniger die eingestürzte Außenwand als vielmehr das in diesem Bereich liegende Badezimmer, durch dessen Betrieb vermutlich über lange Zeit aufgrund defekter Installationsleitungen Wasser in die Konstruktion eindringen konnte. Hier ist ein kompletter Austausch der Decke unvermeidbar.

Abb. oben links: Kellerfenster, erste Hälfte 20.Jh.
Abb. rechts: Südlicher Kellerraum; durch Pilzbefall geschädigte Balkendecke unter ehem. Bad
Abb. unten links: Nördlicher Kellerraum; oberflächlich durch Holzwurm geschädigte Balkendecke

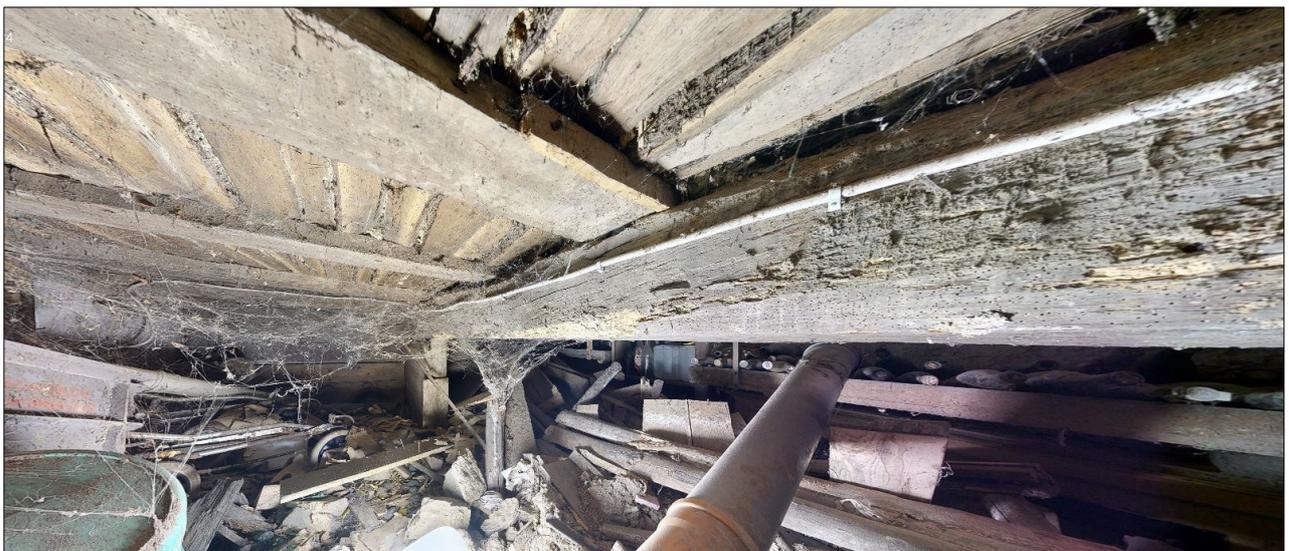
Der nördliche Kellerraum weist nur oberflächige Holzschäden auf. Eine detaillierte Untersuchung der Hölzer konnte nicht vorgenommen werden, da der Keller bis Oberkante Decke mit Schutt und Hausmüll befüllt und nur bäuchlings bekriechbar ist.

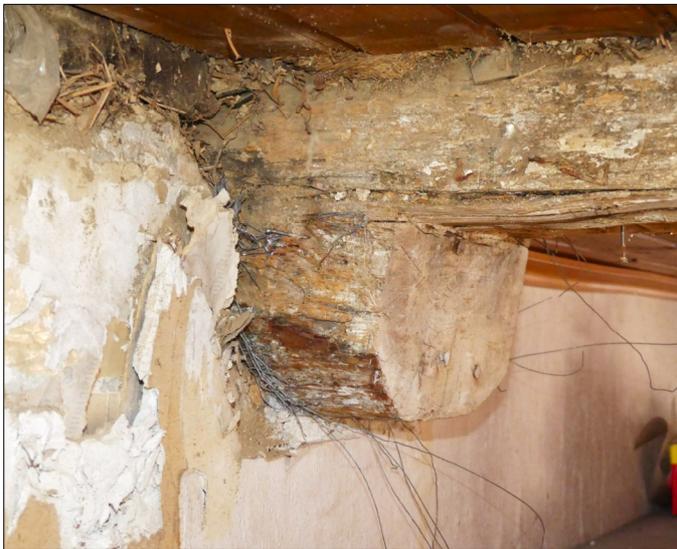
Der Unterzug in der Nordhälfte wurde zur Erzielung der erforderlichen Kopfhöhe um die Hälfte seines Querschnittes abgebeilt. Als Kompensationsversuch wurde ein zweiter Unterzug aus Zweitverwendung eingebaut, der lediglich auf einem 80 mm starken Kantholz aufliegt. Diese Maßnahme ist als statische Ersatzmaßnahme unzureichend.

Abb. oben links: Nachträglich geschwächter Unterzug, Kammer Nord
Abb. unten links: Neu eingebauter Entlastungs-Unterzug mit Kanthalz-Auflager
Abb. rechts: Türzarge mit Fruchtkörper und Myzelsträngen, Querwand Süd

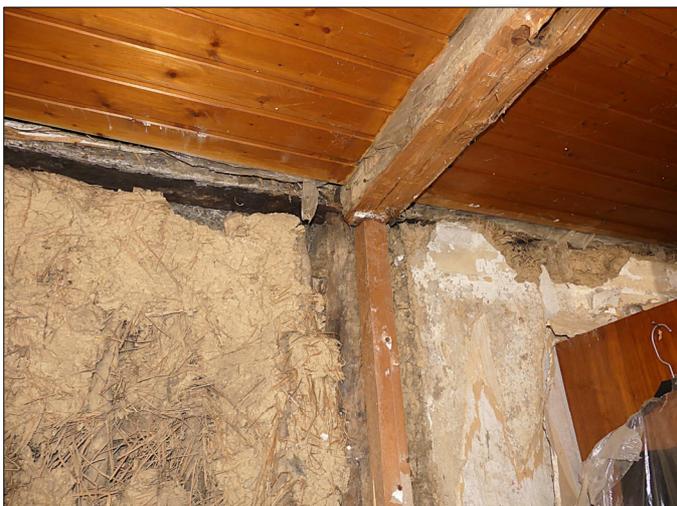
Die quer zum First verlaufenden Bundwände könnten sich noch in besserem Bauzustand überliefert haben. Eine Freistellung der Schwellen war wegen des zugemüllten Zustandes jedoch nicht möglich. Die Längswand im Südwesten weist einen vollflächigen, starken Schwammbefall auf. Ursächlich hierfür waren defekte Installationsleitungen des Bades. Hier haben die Hölzer ihre Tragfähigkeit gänzlich eingebüßt; die Türzarge besteht nur noch aus Holzmehl. Zusammen mit der angrenzenden Kellerdecke mit deren herabgefallenen Ausfachungen und der herausgebrochenen Außenwand besteht hier Einsturzgefahr.

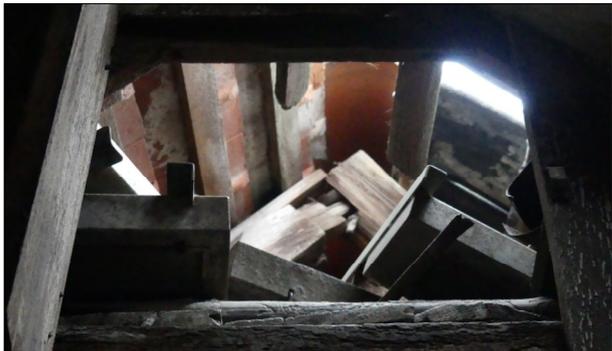
Der Dachstuhl ist komplett mit einer profilierten Holzverkleidung des 19. Jh. und darüberliegender Nut- und Federverkleidung der Nachkriegszeit verschalt. An den wenigen einsehbaren Teilen ist erkennbar, dass sich die Zapfverbindungen der Firstsparren zumindest teilweise gelöst haben. Die Gaubenstöcke sind durch Fäulnis geschädigt, was zum Kippen der Dachgauben geführt hat. Im Firstbereich sind zwei Löcher, die augenscheinlich durch Abhebeln der im Mörtelbett verlegten Firstziegel und der Dachziegel entstanden sind. Die Aufschieblinge an der westlichen Traufe wurden in der Nachkriegszeit allesamt erneuert.

- Abb. oben links: Auseinander gerissene Zapfenverbindung der Sparren im Firstbereich
Abb. Mitte links: Schadstelle im Firstbereich
Abb. rechts: Schiefstellung Dachgaube
Abb. unten: Erneuerte Aufschieblinge, Traufe West

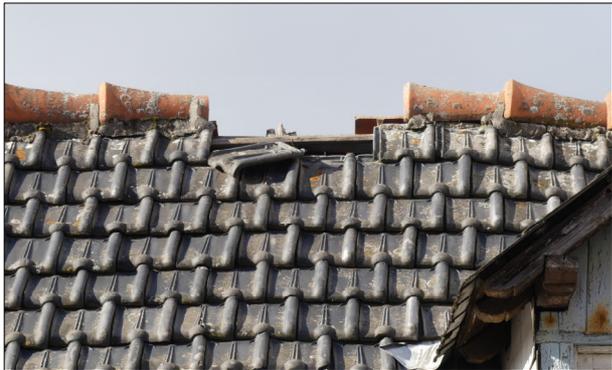
Die drei großen Öffnungen im Firstbereich des Dachstuhles sind erst unlängst entstanden, da die darunter liegenden Konstruktionshölzer augenscheinlich noch keine Feuchteschäden aufweisen. **Zur Vermeidung weiterer Substanzverluste muss hier dringend eine Notsicherung vorgenommen werden.** Ferner wäre es sinnvoll, den Rähm des abgängigen Teils der südwestlichen Traufwand abzustützen.
