Auftraggeber: Gemeinde Schmitten

Inhalt: Konzeption zur Sanierung des Tiefbrunnen Dillenberg

Aufgestellt: November 2023

Dinkelmeyer+Herrmann GmbH
Sachverständigenbüro für Brunnen
und Quellen zur Wassergewinnung
Widukindstraße 7 90574 Roßtal

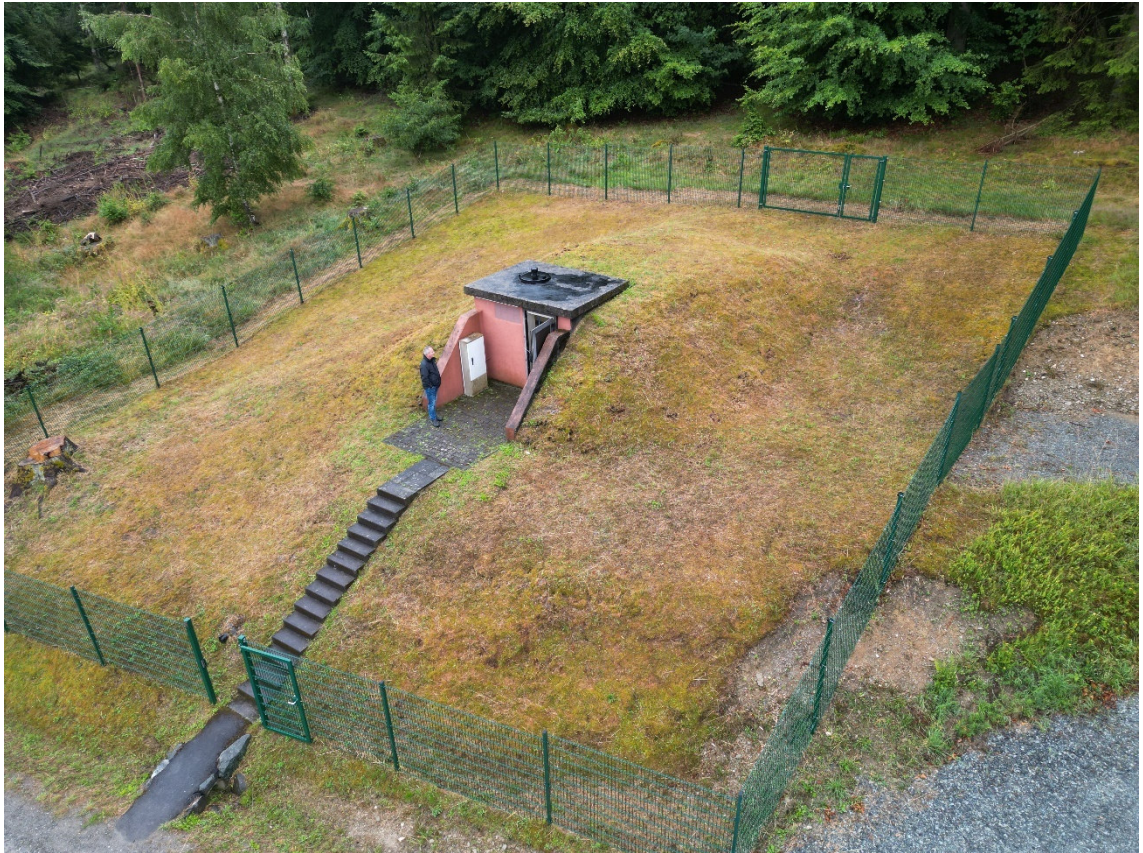
Das Flurstück ist gemäß DVGW-ARBEITSBLATT W 101 umzäunt. Der Brunnen ist über befestigte Forstwege gut erreichbar (Abbildungen 1 und 2). Aufgrund der Hanglage sind horizontale Stell- und Lagerflächen stark limitiert. Im Falle einer Sanierung werden umfangreichere Erdarbeiten zur Erstellung eines Bohrplanums erforderlich.

Abb. 1: Fassungsbereich des Brunnen Dillenberg in Hanglage

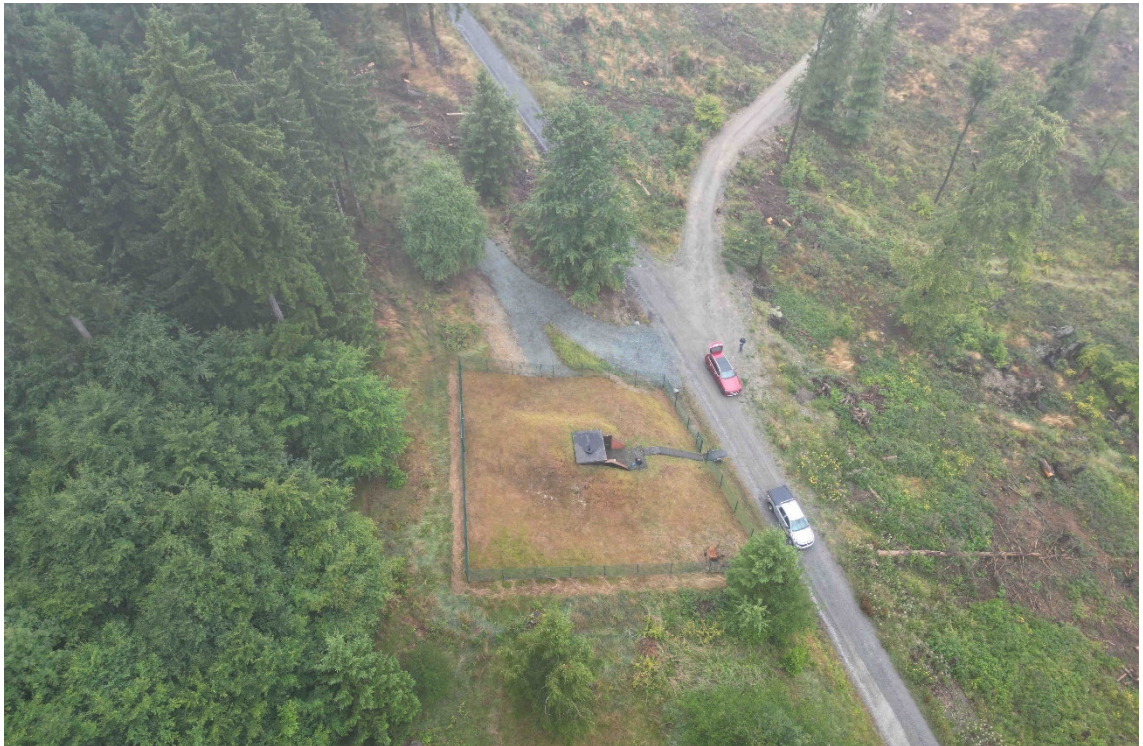
Abb. 2: Das Nahumfeld des Brunnens am bewaldeten Nordhang des Großen Feldbergs.

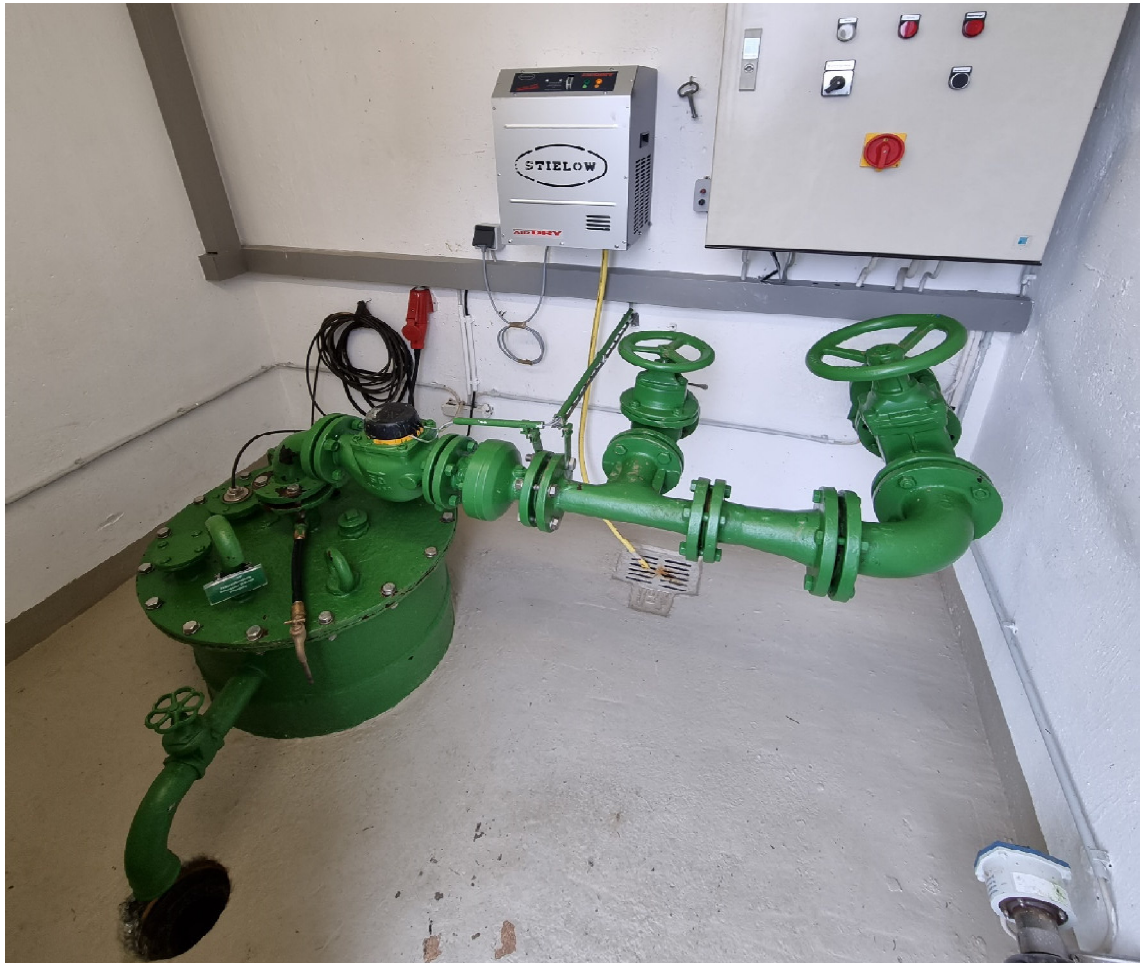
Abb. 4: Brunnenkopf mit Überlauf, hydraulische Installation

Der Brunnen ist mit einem Brunnenkopfdeckel DN 600 mm mit einem FF DN 80 mm für die Pumpensteigrohre, sowie Peilrohröffnungen und Kabeldurchführung verschlossen. Seitlich am Brunnenkopfrohr befindet sich ein Abgang mit freiem Auslauf zur Druckentlastung bei artesischem Druck. Im Brunnenvorschacht befinden sich als technische Ausrüstung ein Q-Stück, Woltmannzähler, Rückschlagventil und zwei Absperrschieber, sowie Luftentfeuchter und Elektroschaltschrank. Eine Steckdose CEE 400V, 16A ist vorhanden.

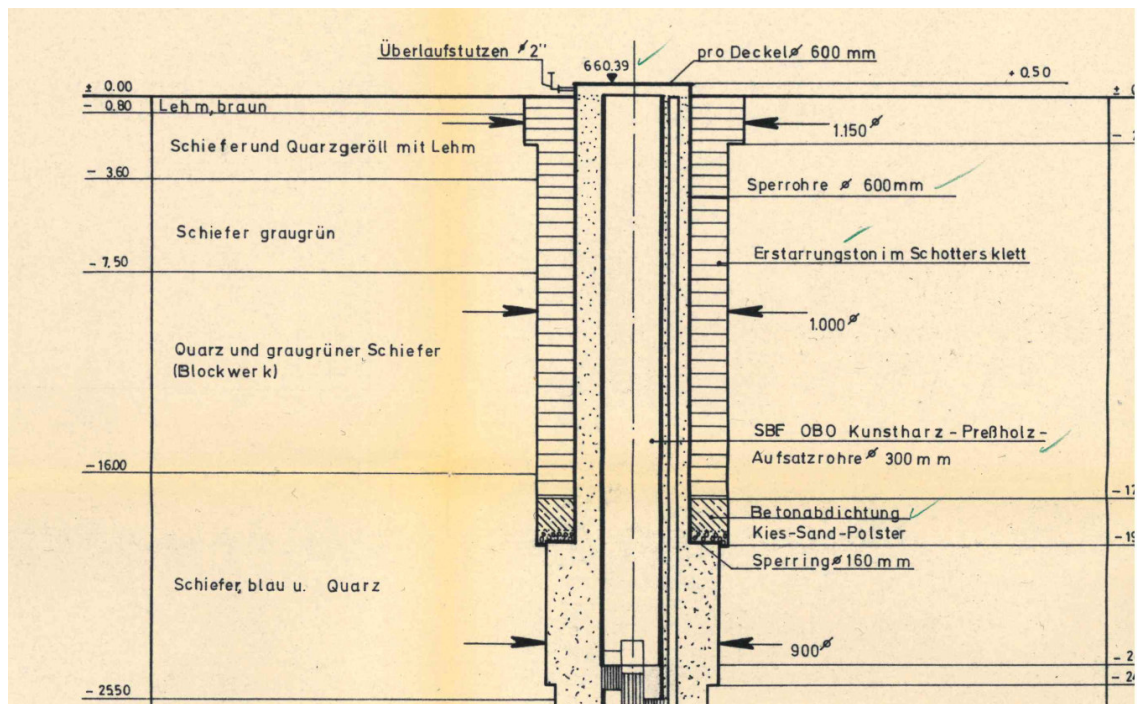
Gegen oberflächennahe Einflüsse ist der Brunnen laut Ausbauplan [1] mit einem Stahl-Sperrrohr DN 600 mm bis eine Tiefe von ca. 19,0 m unter Gelände und einer abdichtenden Hinterfüllung aus einem Gemisch aus Erstarrungston und Schotter versehen. Das Sperrrohr endet im Schiefergestein (Abbildung 5).

Abb. 5: oberflächennaher Ausschnitt aus dem Brunnenausbauplan

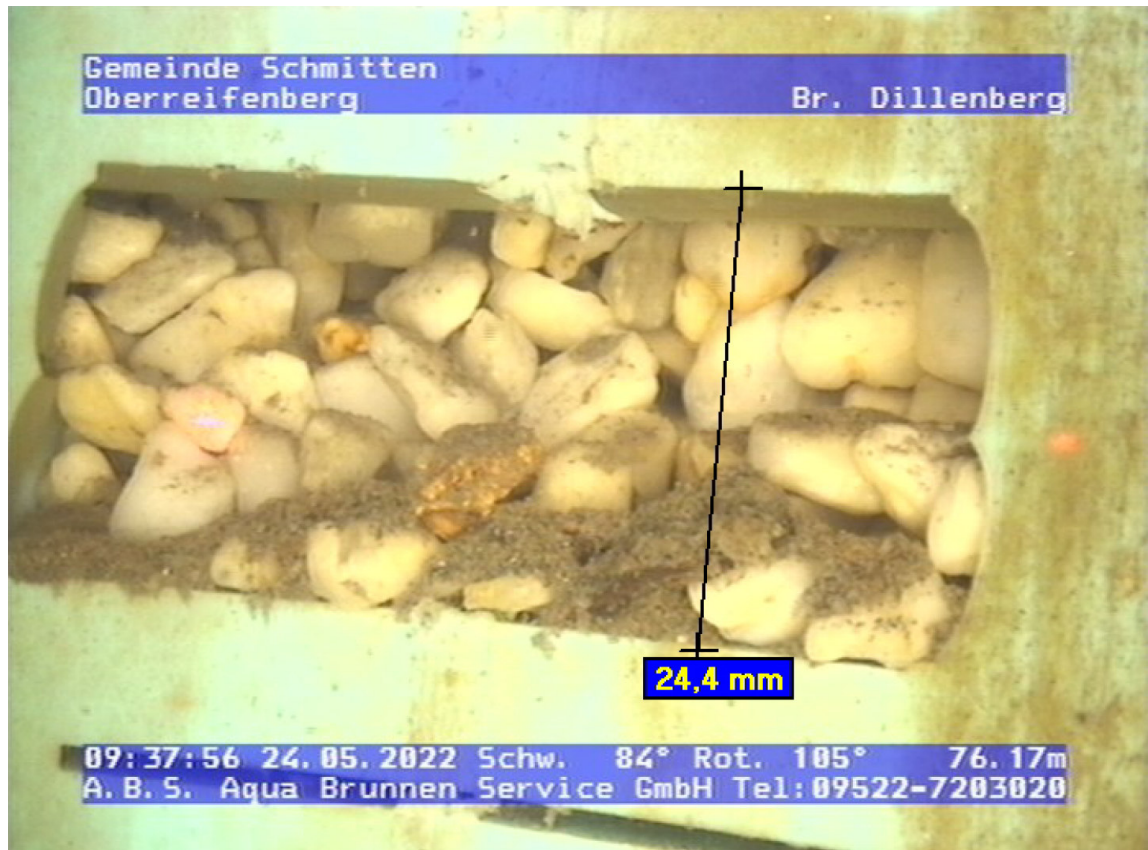
Im Jahr 2022 wurde der Brunnen erneut mit der Kamera befahren. Die Schadstellen sind im Wesentlichen unverändert. Bei der größten Beschä-

digung in einer Tiefe von 76,2 m unter Brunnenkopf sind zwei Filterrohrstegge gebrochen, was ein offenes Loch von ca. 60 x 25 mm erzeugt (Abbildung 6).

Abb. 6: gebrochene Filterstegge, lockerer unverockerter Filterkies

Gemäß Ausbauplan wurde der Brunnen 1966 ursprünglich mit Kunstharzpressholz DN 300 ausgebaut. Bereits vor 1996 wurde, offenbar zur Stabilisierung eine Einschubverrohrung aus PVC DN 225 eingebaut. Auch diese Einschubverrohrung weist mehrere Löcher auf, durch die bereits Filterkies eingedrungen ist und weiterer lockerer Filterkies ist sichtbar.

Bei unkontrolliertem und unbemerktem Materialeintritt durch die bestehenden Löcher besteht die große Gefahr, dass Pumpe und Steigrohre verschütten und nicht mehr ausgebaut werden können. Dies würde eine Sanierung enorm erschweren bzw. unmöglich machen.

Es besteht daher dringender Handlungsbedarf.

Unter Würdigung der geologischen, hydrogeologischen und technischen Rahmenbedingungen wird empfohlen den Brunnen Dillenberg einer grundlegenden Sanierung zu unterziehen. Die Gesamtkosten für Planung und Bauleistungen werden derzeit auf netto EUR 1.160.500 EUR bis 1.260.500 EUR geschätzt. Zukünftige Inflationsauswirkungen bzw. Teuerungen sind nicht berücksichtigt.

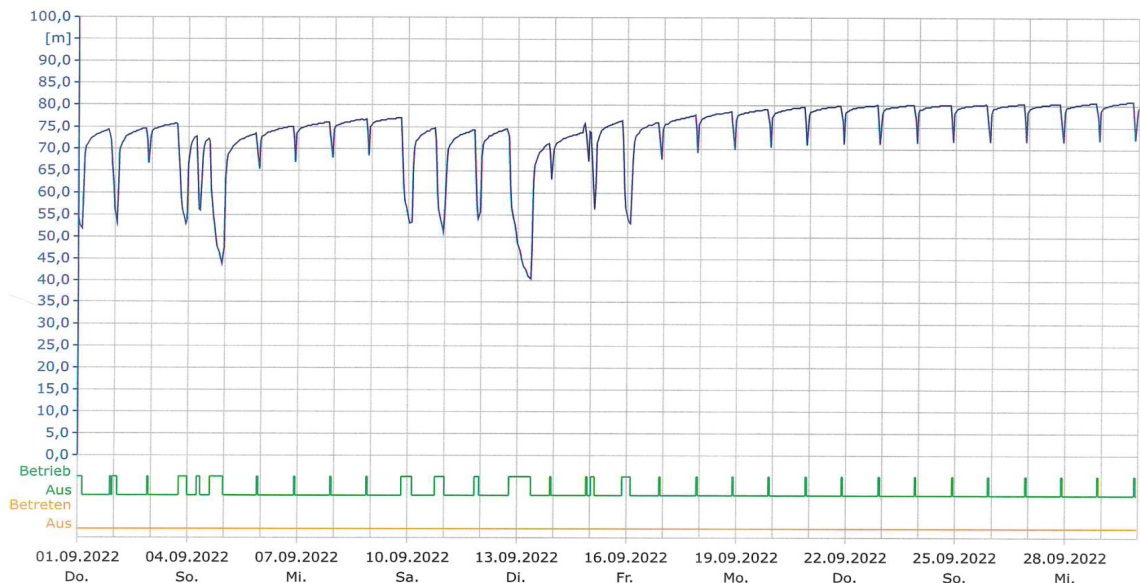
Die aktuelle Ergiebigkeit kann mangels Pumpversuch nur anhand der Betriebsaufzeichnung abgeschätzt werden. Für das Jahr 2022 errechnet sich die durchschnittliche Förderrate aus der monatlichen Fördermenge und Pumpdauer zu 11,2 m³/h bzw. 3,1 L/s. Die Pumpe wurde dabei in der Regel pro Tag einmal für etwa 1,5 Std eingeschaltet. Die Absenkung beträgt dabei ca. 9 m ohne Beharrung. Im September 2022 wurde bis zu 15 Std kontinuierlich gepumpt, die Absenkung, wiederum ohne Beharrung erreicht dann ca. 40 m und steigt innerhalb der nächsten 9 Stunden ohne Förderung bis zum nächsten Einschaltpunkt nicht mehr den Ausgangs-

punkt (Abbildung 7). Es kann abgeschätzt werden, dass eine kontinuierliche Förderung mit 3,1 L/s zu einer Totalabsenkung im Brunnen führen würde.

Abb. 7: Auszug aus der Betriebsaufzeichnung: Wassersäule über Sensor

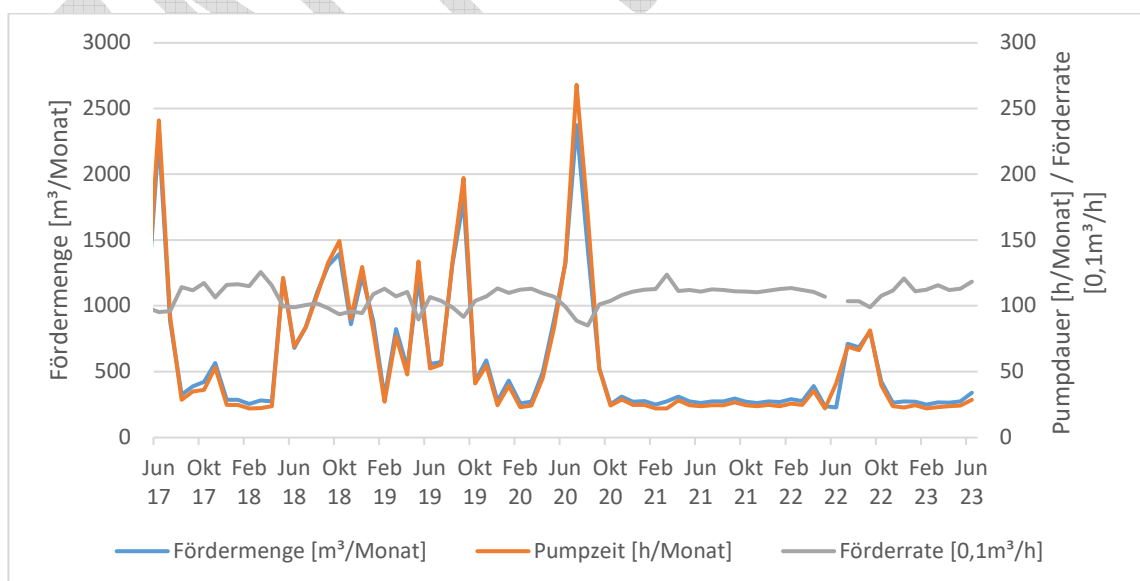
Die monatliche Fördermenge liegt bei etwa 300 m³, erreicht aber Spitzenwerte über 2.500 m³. Die Fördermenge wird über die Pumpdauer gesteuert. Der Quotient aus Fördermenge und Pumpdauer liegt bei ca. 11 m³/h, sinkt in Monaten mit starker Entnahme aufgrund der zunehmenden Druckhöhe der Pumpe auf 8,5 m³/h. (Abbildung 8).

Abb. 8: grafische Darstellung der monatlichen Fördermenge, Pumpdauer und Förderrate.

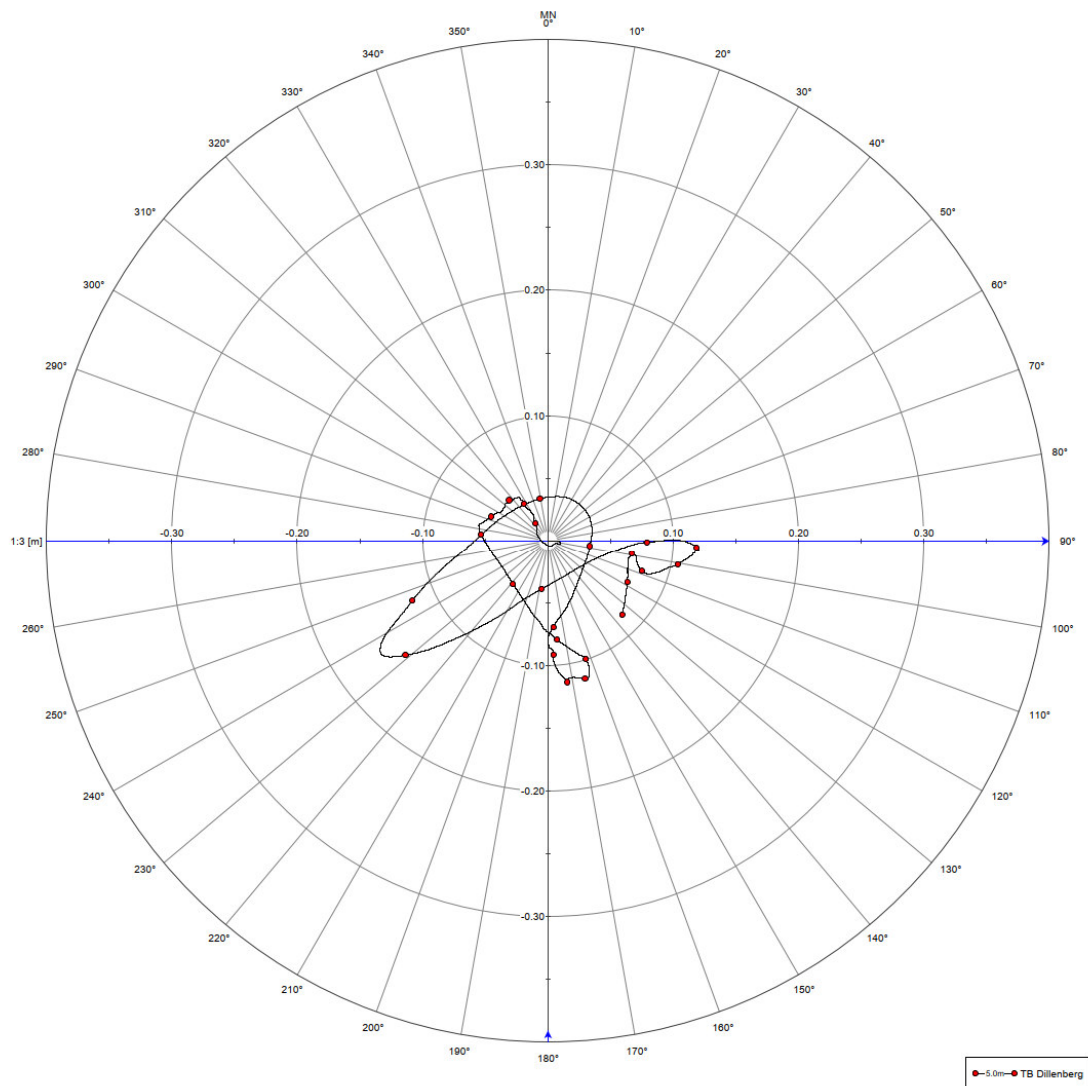
Die Messung des Verlaufs der Ausbauachse ergibt eine maximale Abweichung von der Lotrechten von nur ca. 18 cm, siehe Abbildung 9. Der Brunnenausbau ist somit im brunnenbautechnischen Maßstab als lotrecht einzustufen. Die geringe Abweichung von weniger als 20 cm stellt keine nennenswerte Beeinträchtigung für eine Sanierung des Brunnens dar.

Abb. 9: Abweichung der Ausbauachse von der Lotrechten (Bullseyedarstellung)

- Grundvoraussetzung ist ein ausreichend lotrechtes Bohrloch. Mit einer maximalen Abweichung von der Lotrechten gemäß Bohrlochvermessung von nur 18 cm ist dies gegeben.

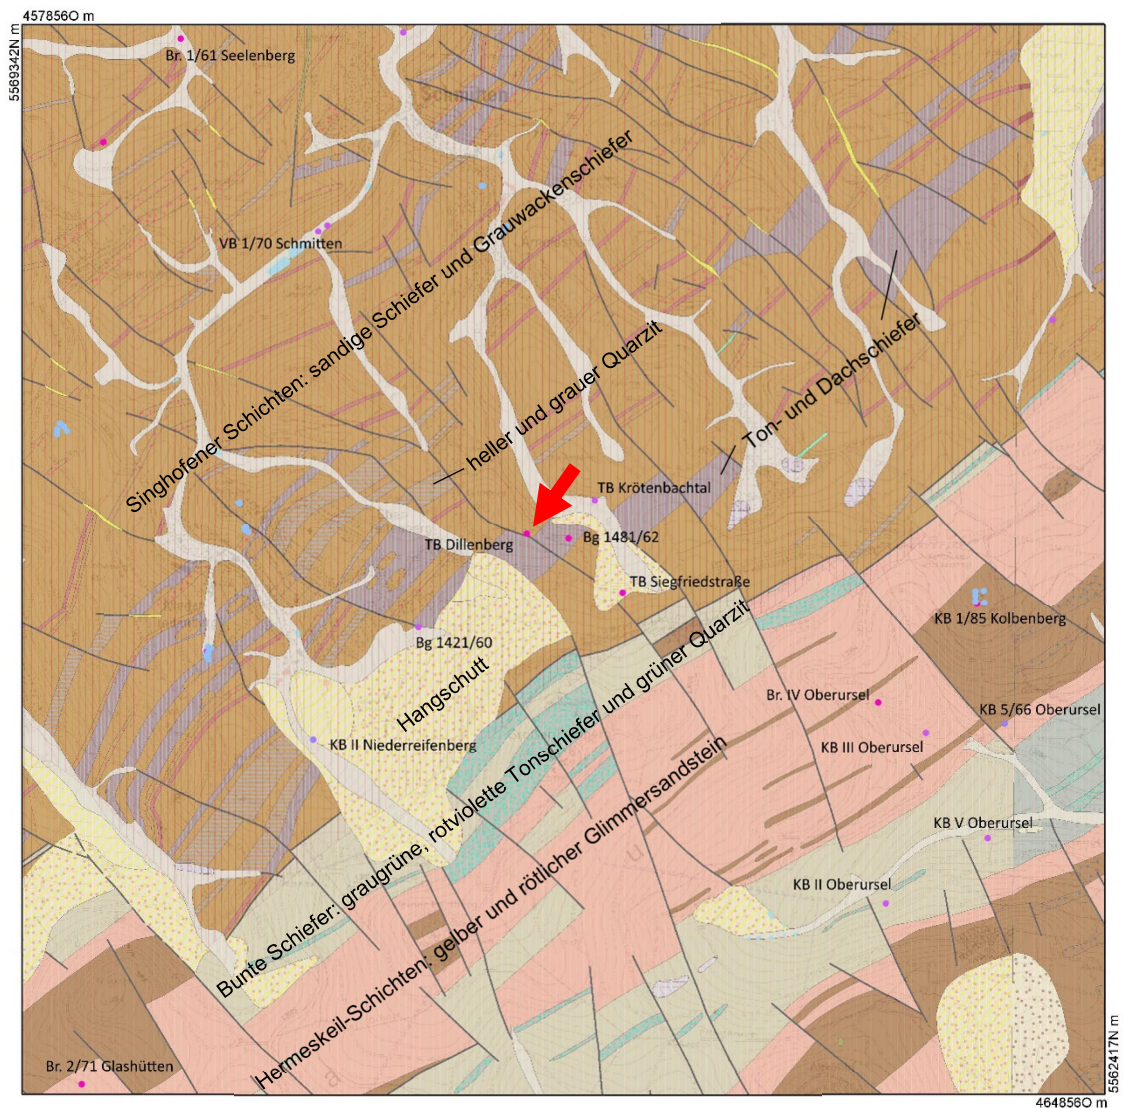
Die nahezu saiger (senkrecht) aufgestellten Schichten des Taunus streichen generell WSW-ENE und werden an zahlreichen NW-SE-verlaufenden Querstörungen in vertikal zueinander versetzte Bruchschollen zerlegt. Gemäß geologischer Karte (Abbildung 10) befindet sich die Bohrung Dillenberg auf einer solchen Querstörung.

Abb. 10: Geologische Karte des HLNUG mit den dort bekannten Bohrungen
