# Gemeinde Schmitten Sanierung Tiefbrunnen Dillenberg

Dinkelmeyer+Herrmann GmbH

# Grundlagenermittlung

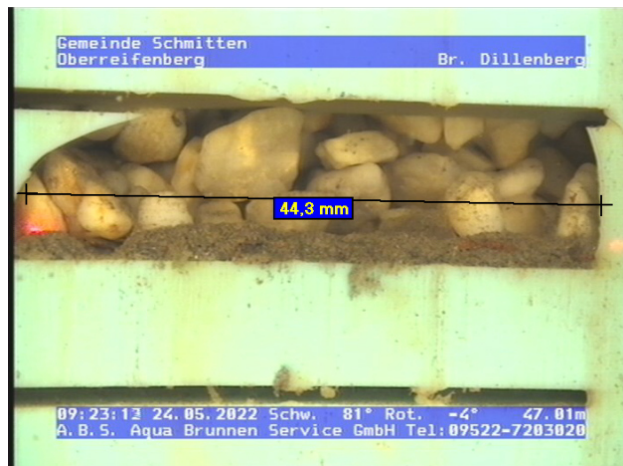
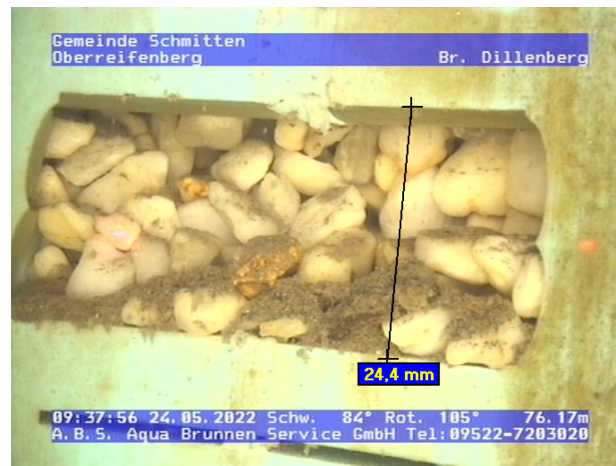
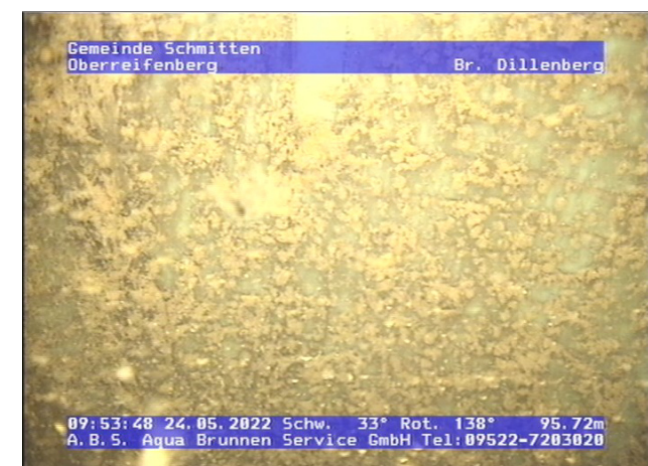
- Sanierungsbedürftigkeit aufgrund zahlreicher Scheuerstellen und mind. 6 Löcher in Tiefen zwischen 44 bis 102m.
- Brunnen verockert, Regenerierungen nicht möglich

- Baujahr 1966, bereits deutlich über der durchschnittlichen technischen Nutzungsdauer
- Kunstharzpressholz DN300 bereits vor 1996 baufällig und mit Einschub DN225 gesichert
- Einschub weist zahlreiche Scheuerstellen und mind. 6 Löcher zwischen 44 m und 102 m Tiefe
- -> Brunnen ist sanierungsbedürftig

Der Einbau einer weiteren zweiten Einschubverrohrung wird aufgrund der damit verbundenen Erhöhung der Wassereintrittswiderstände und Reduzierung des Ausbaudurchmessers und Speichervolumens nicht empfohlen.

Die Sanierung des Brunnens unter Beibehaltung des bestehenden Bohrloches setzt den vollständigen Rückbau aller eingebauten Brunnenmaterialien bis zur Endteufe von 120 m voraus.

- geologiebedingt hohes Fündungsrisiko im Taunus;
  - Ausreichende Quantität am Standort;
  - Gute Trinkwasserqualität am Standort;
  - > Empfehlung zur Beibehaltung des Standorts
- 
- Nachteil: Aufgrund der Brunnentiefe ist der Rückbau der Materialien aus dem bestehenden Bohrloch als technisch aufwändig einzustufen.

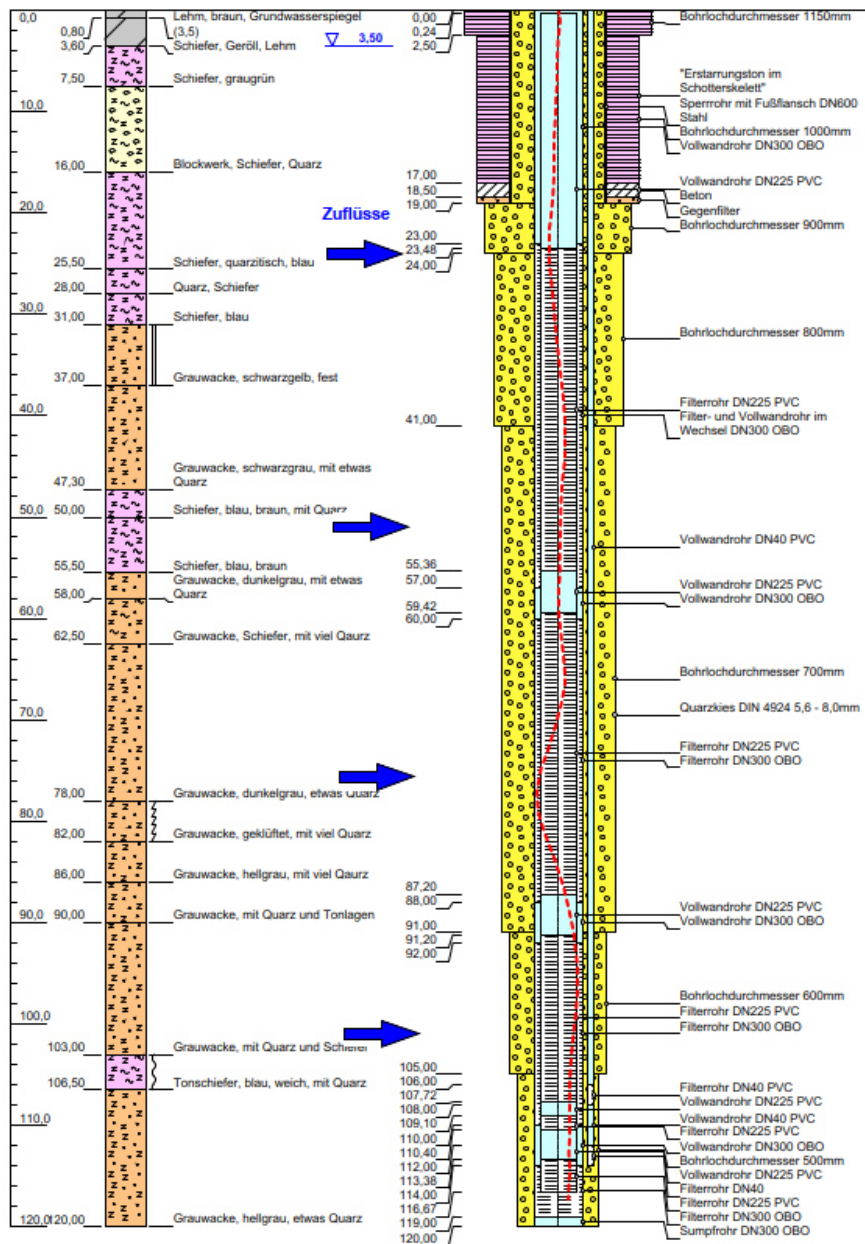
- Baujahr 1966 (57J.)
- Bohrtiefe 120 m
- Ausbau DN300 Kunstharzpressholz
- Sicherung vor 1996 mit einem PVC-Einschubrohr DN225
- Grundwasserzuflüsse aus diskreten Abschnitten
- Brunnenachse lotrecht
- Wasserrecht 3.000 m<sup>3</sup>/Monat bzw. 30.000 m<sup>3</sup>/Jahr (bis Ende 2032)
- Fördermenge aller Brunnen 2022: 56.400 m<sup>3</sup>
