Gemeinde Schmitten Sanierung Tiefbrunnen Dillenberg

Dinkelmeyer+Herrmann GmbH

Sachverständigenbüro für Brunnen und Quellen zur Wassergewinnung

Grundlagenermittlung

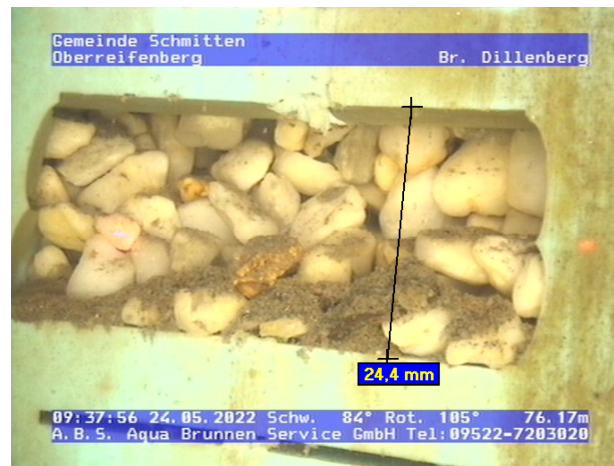
- Sanierungsbedürftigkeit aufgrund zahlreicher Scheuerstellen und mind. 6 Löcher in Tiefen zwischen 44 bis 102m.
- Brunnen verockert, Regenerierungen nicht möglich

- Baujahr 1966, bereits deutlich über der durchschnittlichen technischen Nutzungsdauer
- Kunstharzpressholz DN300 bereits vor 1996 baufällig und mit Einschub DN225 gesichert
- Einschub weist zahlreiche Scheuerstellen und mind. 6 Löcher zwischen 44 m und 102 m Tiefe
- -> Brunnen ist sanierungsbedürftig

Die Sanierung des Brunnens unter Beibehaltung des bestehenden Bohrloches setzt den vollständigen Rückbau aller eingebauten Brunnenmaterialien bis zur Endteufe von 120 m voraus.

Empfehlung zur Beibehaltung des Standortes, weil...

- geologiebedingt hohes Fündungsrisiko im Taunus;
 - Ausreichende Quantität am Standort;
 - Gute Trinkwasserqualität am Standort;
 - > Empfehlung zur Beibehaltung des Standorts
-
- Nachteil: Aufgrund der Brunnentiefe ist der Rückbau der Materialien aus dem bestehenden Bohrloch als technisch aufwändig einzustufen.
