# **Architekturbüro Dipl.-Ing. Stephan Dreier**

Anlage 2 zum Antrag auf Förderung  
Deutsche Stiftung Denkmalschutz

## **Bauuntersuchung, Nutzungskonzept und Kostenschätzung**

**Objekt:** Ehemaliges Nadlerhaus  
Hauptstraße 4, 61389 Niederreifenberg

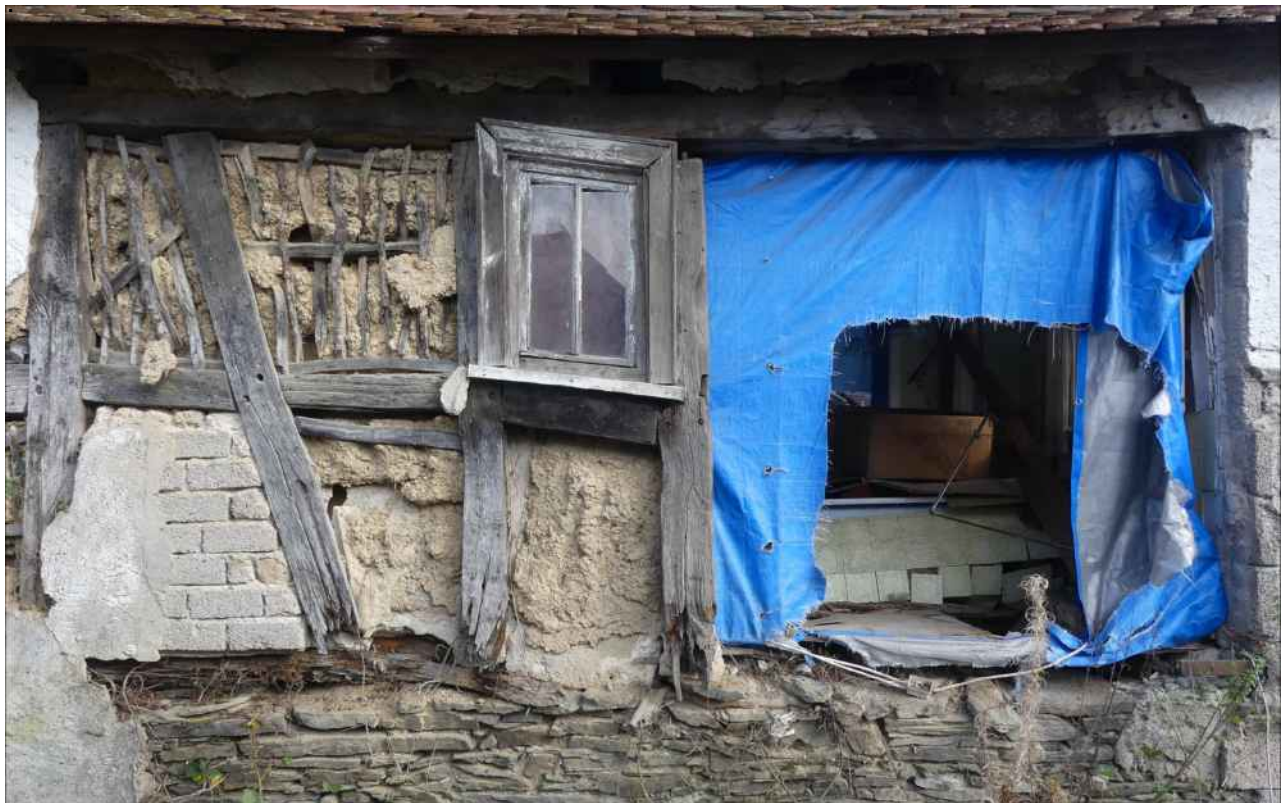
Abb. oben: Traufwand nach Westen, südlicher Abschnitt

Die nach Westen gerichtete Außenwand der südlichen Hauszone ist bereits auf einer Länge von 4 Metern eingestürzt oder kurz davor. Die Verwitterungsspuren an den Holzoberflächen weisen darauf hin, dass die Fassade schon über einen längeren Zeitraum ohne schützenden Verputz dem Wetter ausgesetzt ist. Die abgängige Schwelle hat dazu geführt, dass die gesamte südliche Haushälfte abgesackt ist und im Fußbereich stark nach außen ausbaucht. Dadurch hat sich auch der Dachstuhl verschoben, was wiederum zur Auflösung der Zapfverbindungen der Sparen im Firstbereich führte. Die Fußpunkte der Pfosten und Streben sind nahezu alle durch Fäulnis geschädigt. Die Hölzer müssen hier angeschuht oder ausgetauscht werden.

Ebenfalls an der nach Osten gerichteten Außenwand sind in allen Teilen Fäulnisschäden vorhanden; auch hier haben die Schwellen Ihre Tragfähigkeit vollständig eingebüßt.

Etwa zwei Drittel der Hölzer an den Außenfassaden sind entweder auszutauschen oder anzuschuhen. Daher ist ein kompletter Ausbau des Gefüges unvermeidbar. Bei den Strohlehmausfachungen kann allenfalls eine Referenzfläche erhalten werden.

| 1 | 240 | Std. | Reparatur, Wiederherstellung Traufe West | 75,00 | 18.000,00 |

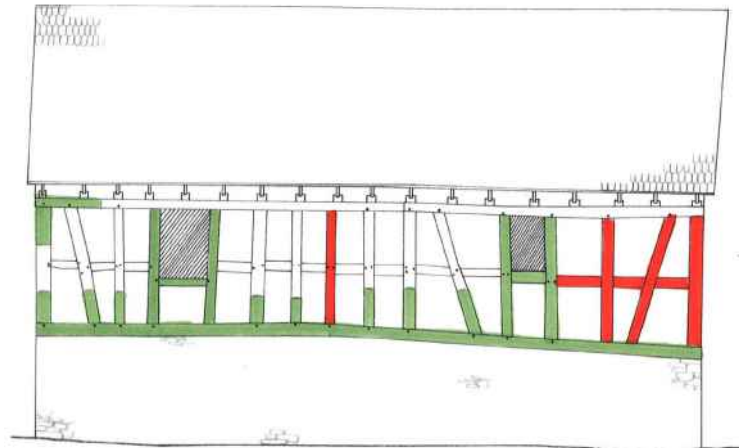
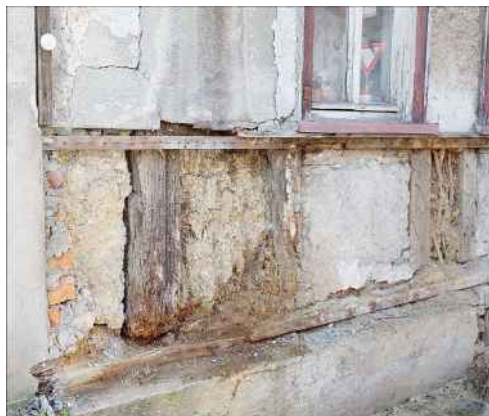
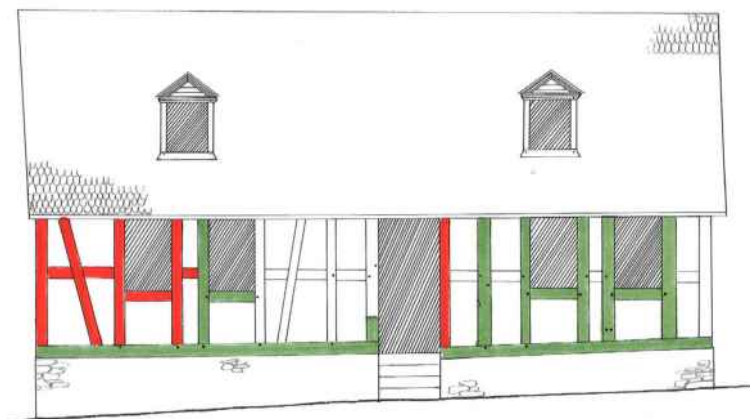
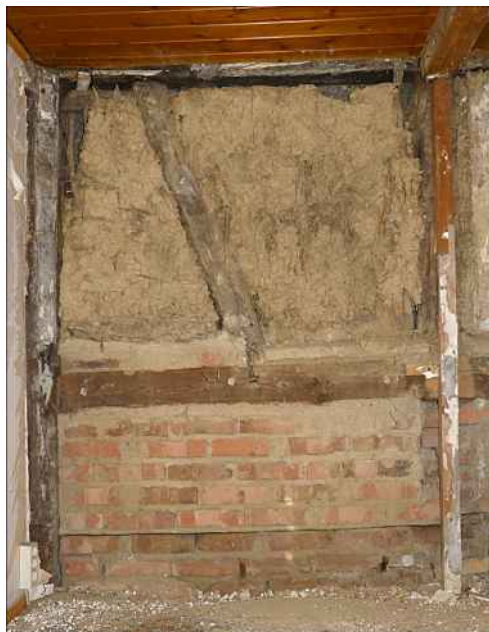
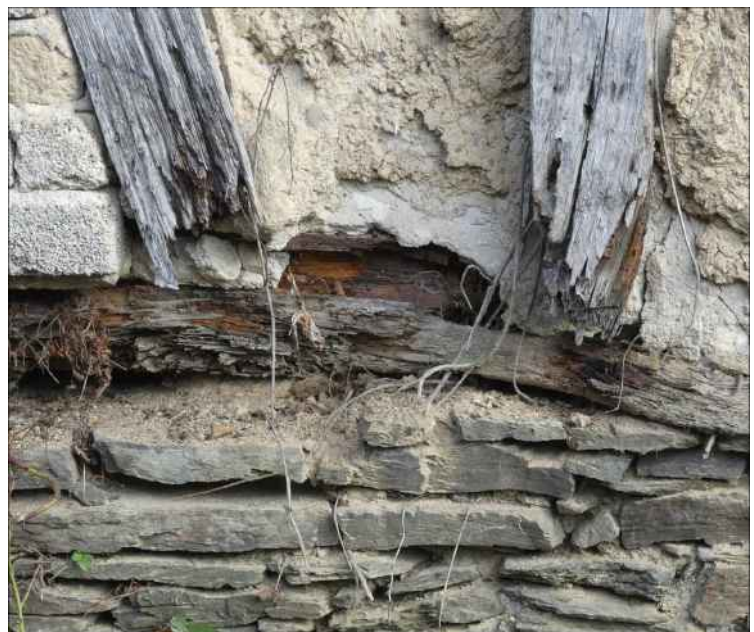
Die Giebelwände des Erdgeschosses sind an der Südfassade bereits vollständig und an der Nordfassade hälftig massiv erneuert. Dabei wurden an der östlichen Traufseite (Fassade zur Straße) auch die beiden Eckständer ausgebaut, bzw. abgesägt.

- Abb. Mitte links: Detail Traufe Ost; am linken Bildrand massive Teilerneuerung am Eingangsbereich
- Abb. unten links: Massive Teilerneuerung Giebelwand Nord
- Abb. unten rechts: Detail Traufe West

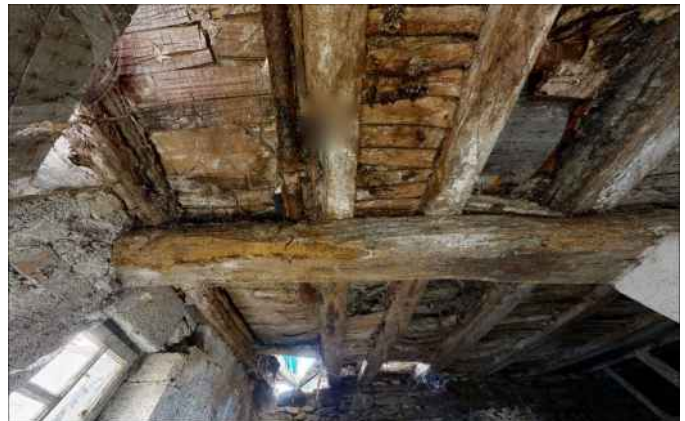
Der südwestliche Bereich weist großflächigen Schwammbefall auf. Ursache für den Schaden war weniger die eingestürzte Außenwand als vielmehr das in diesem Bereich liegende Badezimmer, durch dessen Betrieb vermutlich über lange Zeit aufgrund defekter Installationsleitungen Wasser in die Konstruktion eindringen konnte. Hier ist ein kompletter Austausch der Decke unvermeidbar.

Abb. oben links: Kellerfenster, erste Hälfte 20.Jh.  
Abb. rechts: Südlicher Kellerraum; durch Pilzbefall geschädigte Balkendecke unter ehem. Bad  
Abb. unten links: Nördlicher Kellerraum; oberflächlich durch Holzwurm geschädigte Balkendecke

| 4 | 80 | Std. | Reparatur Kellerdecke | 75,00 | 6.000,00 |

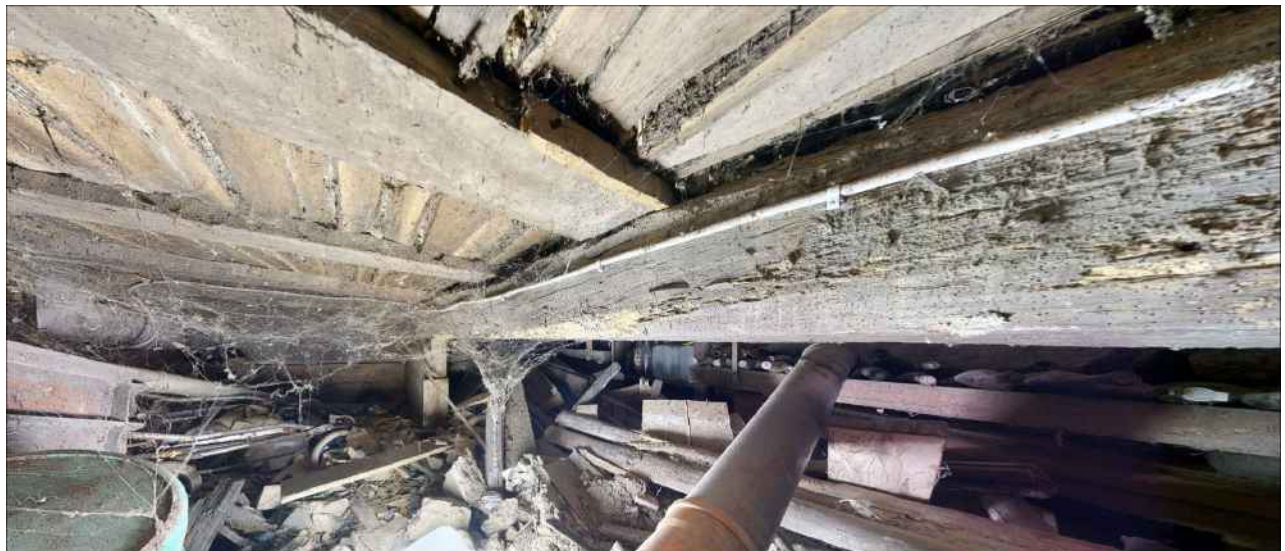
Der nördliche Kellerraum weist nur oberflächige Holzschäden auf. Eine detaillierte Untersuchung der Hölzer konnte nicht vorgenommen werden, da der Keller bis Oberkante Decke mit Schutt und Hausmüll befüllt und nur bäuchlings bekriechbar ist.

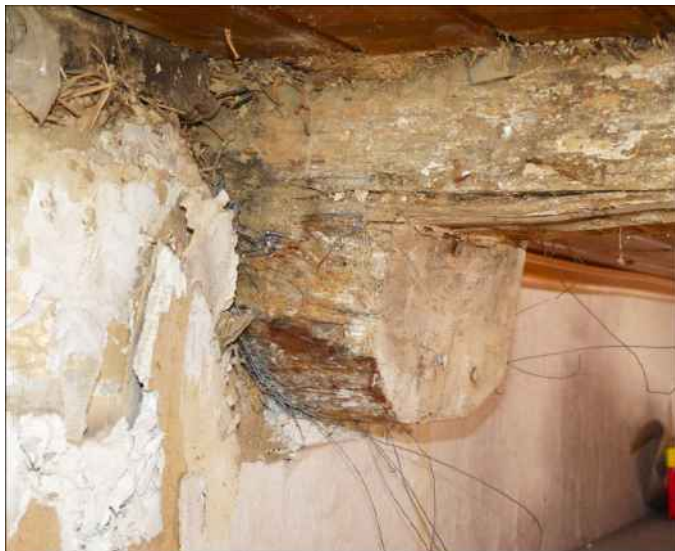
Der Unterzug in der Nordhälfte wurde zur Erzielung der erforderlichen Kopfhöhe um die Hälfte seines Querschnittes abgebeilt. Als Kompensationsversuch wurde ein zweiter Unterzug aus Zweitverwendung eingebaut, der lediglich auf einem 80 mm starken Kantholz aufliegt. Diese Maßnahme ist als statische Ersatzmaßnahme unzureichend.

Nachträglich geschwächter Unterzug, Kammer Nord  
Neu eingebauter Entlastungs-Unterzug mit Kantholz-Auflager  
Türleibung mit Fruchtkörper und Myzelsträngen, Querwand Süd

| 5 | 80 | Std. | Reparatur Decke und Unterzüge EG | 75,00 | 6.000,00 |

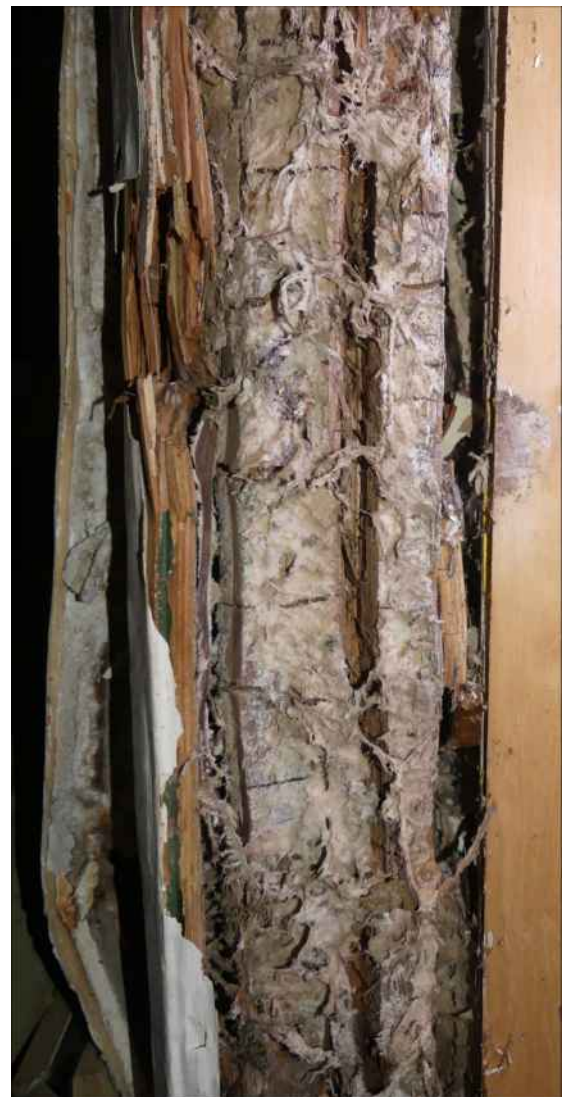
Die quer zum First verlaufenden Bundwände könnten sich noch in besserem Bauzustand überliefert haben. Eine Freistellung der Schwellen war wegen des zugemüllten Zustandes jedoch nicht möglich. Die Längswand im Südwesten weist einen vollflächigen, starken Schwammbefall auf. Ursächlich hierfür waren defekte Installationsleitungen des Bades. Hier haben die Hölzer ihre Tragfähigkeit gänzlich eingebüßt; die Türzarge besteht nur noch aus Holzmehl. Zusammen mit der angrenzenden Kellerdecke mit deren herabgefallenen Ausfachungen und der herausgebrochenen Außenwand besteht hier Einsturzgefahr.

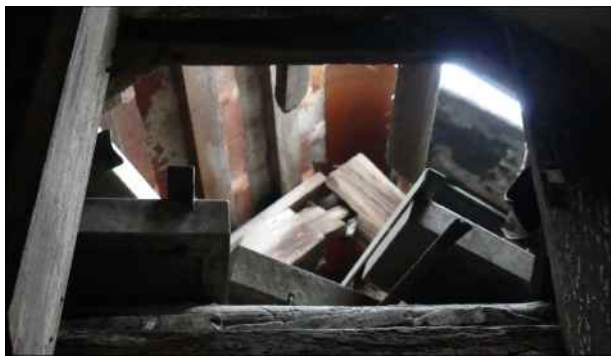
| Abb. oben links: | Auseinander gerissene Zapfenverbindung der Sparren im Firstbereich |

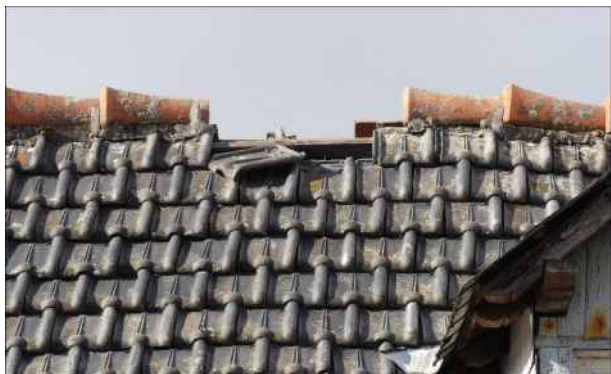
Durch Fehlstellen im Firstbereich der Dacheindeckung trat über einen kürzeren Zeitraum Oberflächenwasser in den Dachraum ein. Die darunter liegenden Konstruktionshölzer wiesen augenscheinlich noch keine Feuchteschäden auf. In 2025 wurde daraufhin durch die Gemeinde Schmitteln eine Notsicherung vorgenommen. Zur Substanzsicherung wäre es sinnvoll, den Rähm des abgängigen Teils der südwestlichen Traufwand abzustützen.

| Abb. Mitte links: | Schadstelle im Firstbereich |

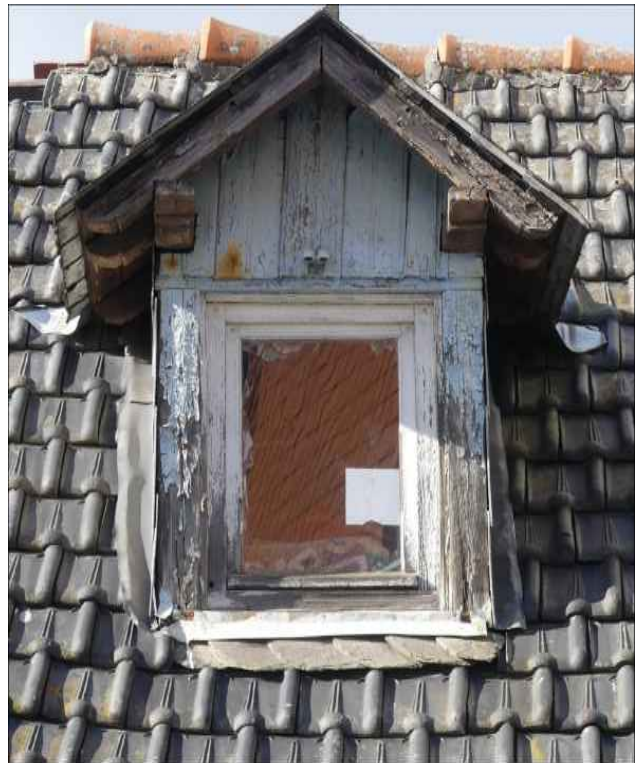
| Abb. rechts: | Schiefstellung Dachgaube |

| 8 | 60 | Std. | Reparatur Gauben | 75,00 | 4.500,00 |

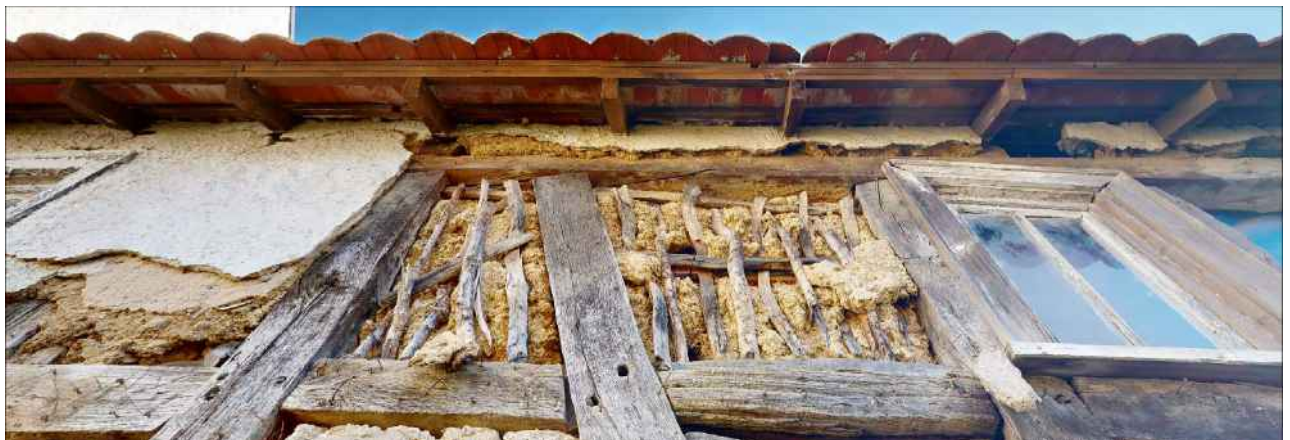
Der Dachstuhl ist komplett mit einer profilierten Holzverkleidung des 19. Jh. und darüberliegender Nut- und Federverkleidung der Nachkriegszeit verschalt. An den wenigen einsehbaren Teilen ist erkennbar, dass sich die Zapfverbindungen der Firstsparren zumindest teilweise gelöst haben. Die Gaubenstöcke sind durch Fäulnis geschädigt, was zum Kippen der Dachgauben geführt hat. Im Firstbereich sind zwei Löcher, die augenscheinlich durch Abhebeln der im Mörtelbett verlegten Firstziegel und der Dachziegel entstanden sind. Die Aufschiebblinge an der westlichen Traufe wurden in der Nachkriegszeit allesamt erneuert.

| Abb. unten: | Erneuerte Aufschiebblinge, Traufe West |
