## Städtischer Friedhof in der Herbser Straße hier: Maßnahmenvorschlag für Wegebau und Begegnungsplatz

### Hauptweg / Begegnungsplatz

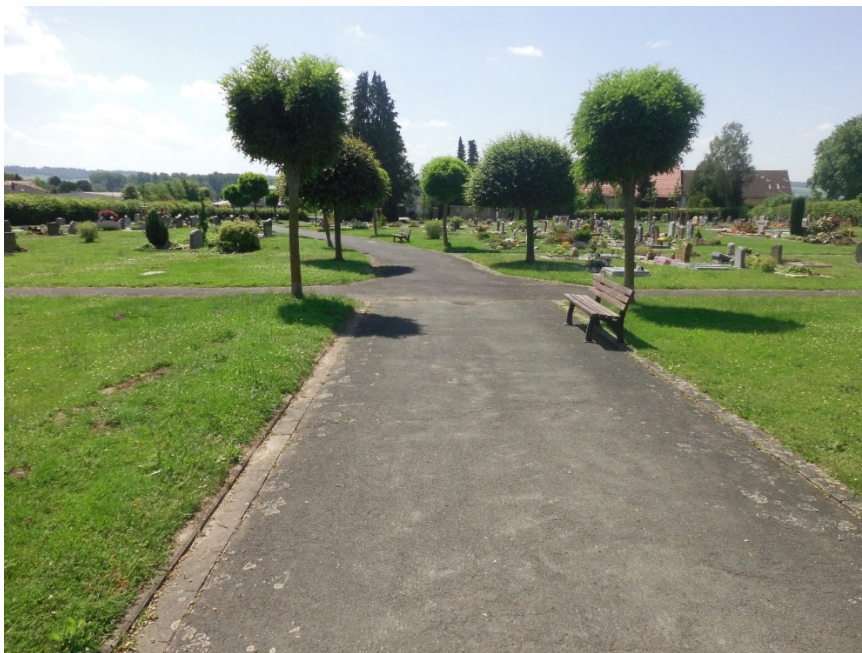
Hauptweg (vor dem Vorplatz der Friedhofskapelle)

Derzeitig ist der asphaltierte Hauptweg beidseitig mit einem Tiefbordstein und mit einem Rinnenstein eingefasst. Die Breite der Asphaltfläche vor dem Vorplatz rd. 3,55 m (im Mittel) und weiter südlich 3,08 m.

Es wird vorgeschlagen, die Tiefbordsteine und Rinnensteine im Ausbaubereich zu entfernen und anschließend auch die Asphaltdecke zu entfernen. Die entnommene Asphaltprobe wurde untersucht und weist nur einen geringen PAK-Gesamtgehalt von 0,89 mg/kg an. Die Entsorgung des Materials dürfte somit kein Problem sein (Verwertungsklasse A – Abfallschlüssel 170302).

Anschließend ist beidseitig des Hauptweges eine neue Tiefbordanlage herzustellen. Nach Herstellung eines Frostschutzplanums ist der Weg mit Betonsteinpflaster (Farbe: hellgrau) wieder herzustellen. Ausbesserungsarbeiten am Unterbau sind bei Bedarf durchzuführen.

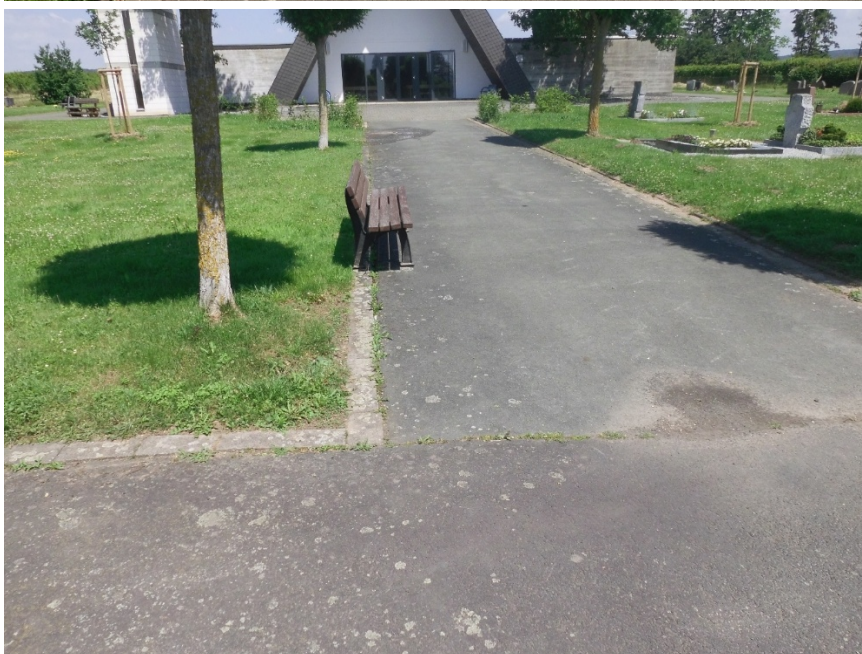
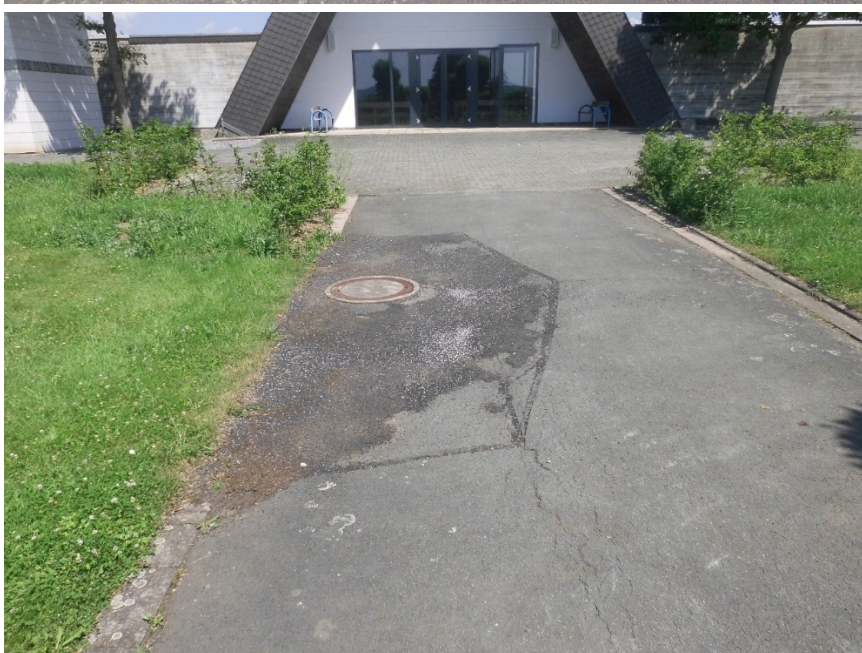
Vorh. Ruhebänk  
wird versetzt zum  
Begegnungsplatz

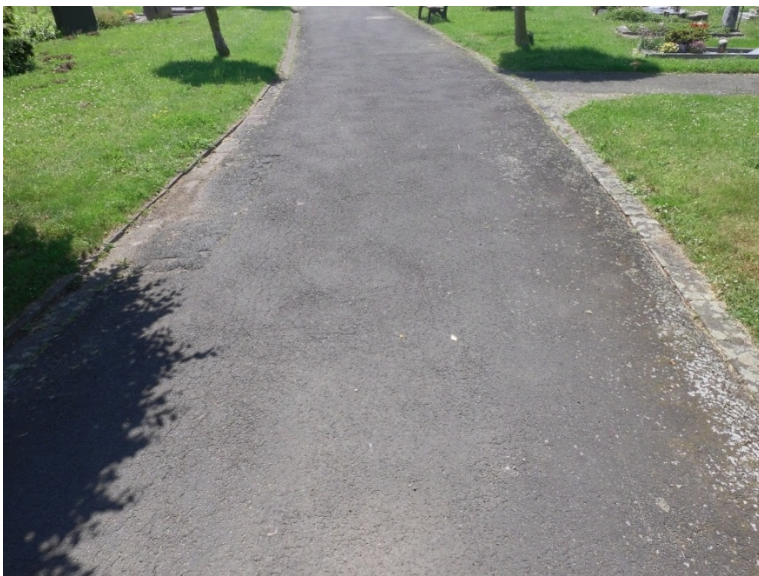
Für die Aufstellung von  
zwei Ruhebänken  
eignet sich dieser  
Schattenplatz

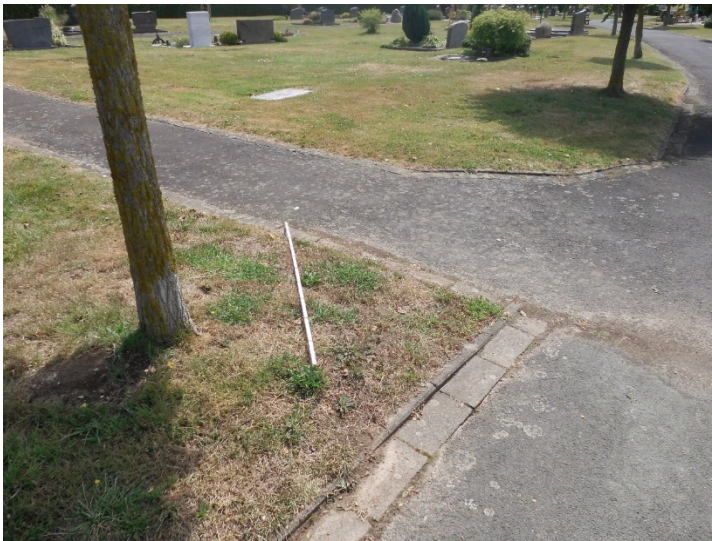
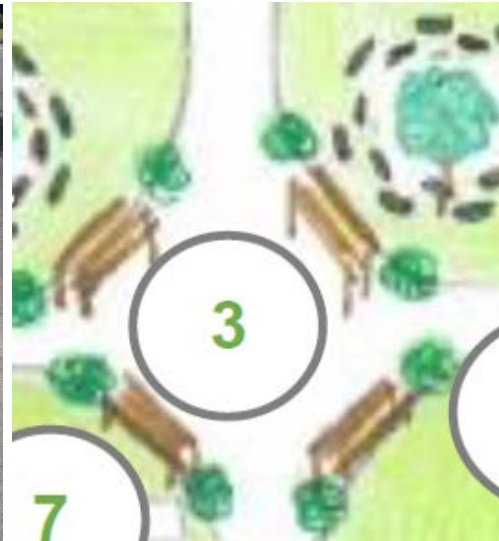
Der **Begegnungsplatz** sollte nicht, wie im Konzept dargestellt, angelegt werden, weil auf der Nordseite des Wegekreuzungsbereiches zwei Bäume dicht am Wegesrand stehen, die erhalten werden sollten. Eine Aufweitung des Kreuzungsbereiches (wie im nachfolgenden Foto mit dem Zollstock dargestellt), würde die Wurzeln der Bäume beschädigen und somit auch den Baum gefährden.

Der Hauptweg würde (wie im jetzigen Bestand) wieder im rechten Winkel (90°) auf den Querweg stoßen. Der Begegnungsplatz würde eine andere Pflasterfarbe (anthrazit) erhalten und unterscheidet sich so von dem davor und dahinterliegenden Hauptweg (hellgrau).

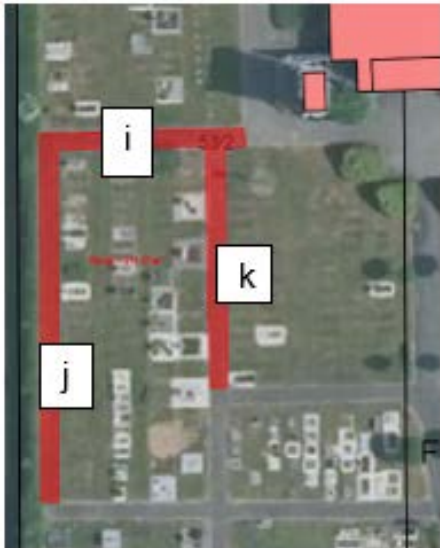
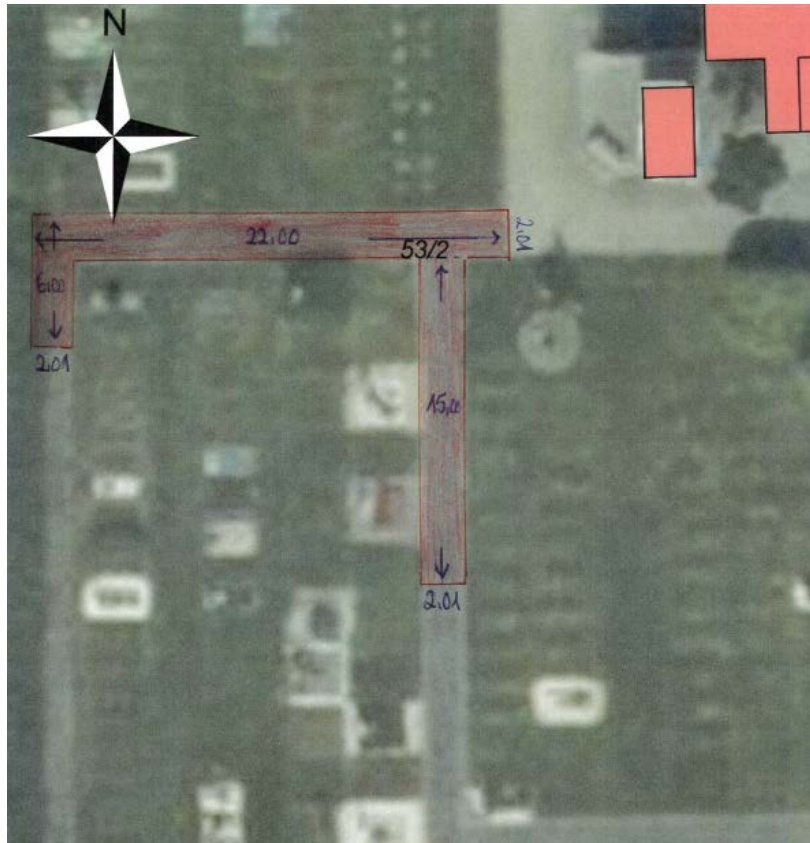
## Fußwege k, i und j

Auf den nachfolgenden Teilabschnitten sind die Schäden am größten. Auch hier wird eine Pflasterbauweise vorgeschlagen.

Im Gegensatz zu dem Hauptweg ist hier keine Tiefbordanlage seitlich vorhanden. Die Einfassung der asphaltierten Fußwege erfolgte hier mittels Rinnensteinen.

Es wird vorgeschlagen, die Rinnensteine im Ausbaubereich zu entfernen und anschließend auch die Asphaltdecke zu entfernen. Die entnommene Asphaltprobe ist noch zu untersuchen. Die Entsorgung des Materials dürfte etwas mehr kosten.

Anschließend ist beidseitig des Hauptweges eine neue Tiefbordanlage herzustellen. Nach Herstellung eines Frostschutzplanums ist der Weg mit Betonsteinpflaster (Farbe: hellgrau) wieder herzustellen. Ausbesserungsarbeiten am Unterbau sind bei Bedarf durchzuführen.
