BV 348: Rathausstr. 2, Wehrheim, „Altes Rathaus“

Bewertung der Fasadenschäden und Feuchtigkeit im Kellerbereich, Aufmaß (nicht verformungsgerecht) und Digitalisierung

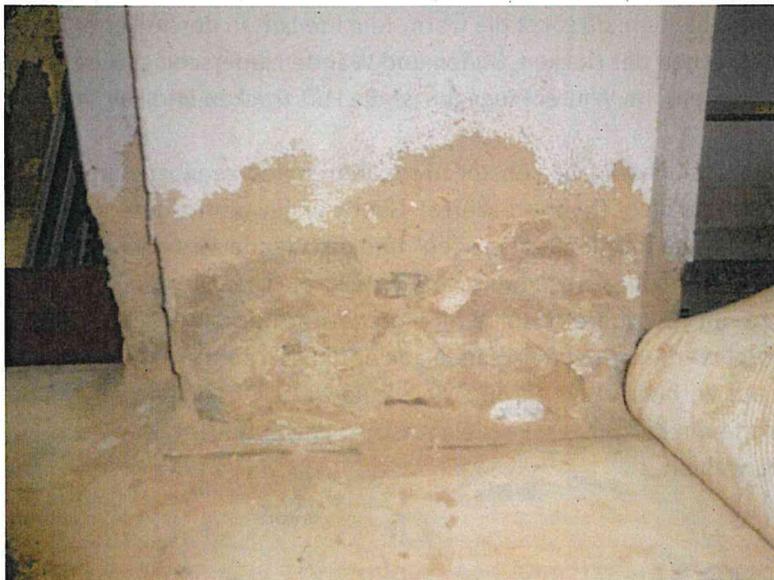
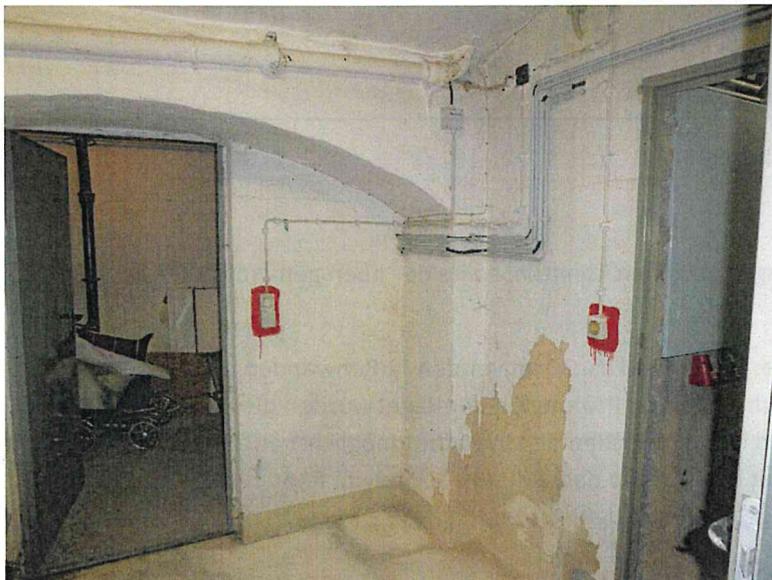
Der straßenseitige Teilbereich ist unterkellert (massives Mauerwerk, gewölbte Decke mit Unterzügen) und weist Raumhöhen zwischen 2,20m und 2,42m auf (Unterzüge h= 1,91m). Es ist ein Estrich eingebaut (in Teilbereichen Auflage mit dichtem Belag), die Wände sind verputzt (Zementputz), die Belüftung erfolgt über einfachverglaste Kellerfenster. Genutzt wird der Keller zu Lagerzwecken unterschiedlicher Art.

Die Räume weisen eine hohe Luftfeuchtigkeit auf: Die eingelagerten Gegenstände schimmeln. Putz und Anstrich lösen sich von den Oberflächen, die tragende Substanz des Mauerwerks ist in Teilbereichen angegriffen.

4. Putz und Anstrich der Wände sind dicht (hohe sd-Werte). Häufig angewandt wurde bis in die 1990er Jahre die Technik „die Feuchtigkeit auszusperrern“ und die Wände abzudichten, was jedoch leider zu zeitverzögerten Schädigungen führt, sofern nicht die Ursache der Durchfeuchtung behoben ist. Im Kellerbereich sollte für eine Abtrocknungsmöglichkeit der feuchten Kellerwände gesorgt werden: Putz der Wände abklopfen und sofort entsorgen, Begutachtung Mauerwerk auf Verbleib ohne Verputz. Falls eine glatte Oberfläche gewünscht ist: Einbau eines diffusionsoffenen Kalkputzes. Falls ein Anstrich gewünscht ist, ist dieser ebenfalls diffusionsoffen zu wählen.

1. Ausräumen jeglicher zellulosehaltiger Substanz: Holz, Papier, Pappe, Geflechte, Pressspanplatten, etc. Diese Gegenstände sind Grundlage für die Etablierung unterschiedlicher Pilze.

2. Entfernung des Belags auf dem Estrich, sofortige Entsorgung.
3. Gezielte Lüftung: Vermeidung von feuchtem Lufteintrag. Die Fenster sollten z.B. im Sommer tagsüber geschlossen gehalten bleiben, da sonst die warm-feuchte Luft in den Keller dringt und sich an den kühlen Oberflächen der Decken, Böden und Wände niederschlägt (Effekt Badezimmer Spiegel beim Duschen). Im Winter hingegen ist die Luft trocken und kalt, hier ist eine Durchlüftung zu empfehlen.
Für eine gezielte Lüftung ist es notwendig die Fenster zu reparieren und gangbar zu machen.

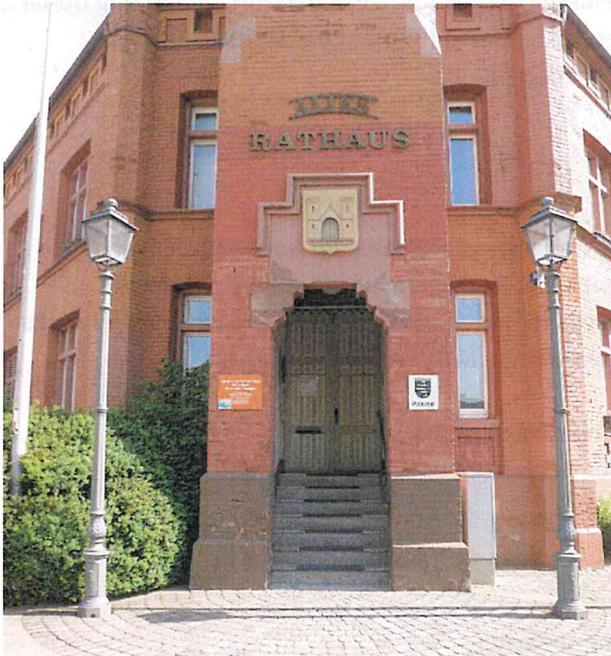
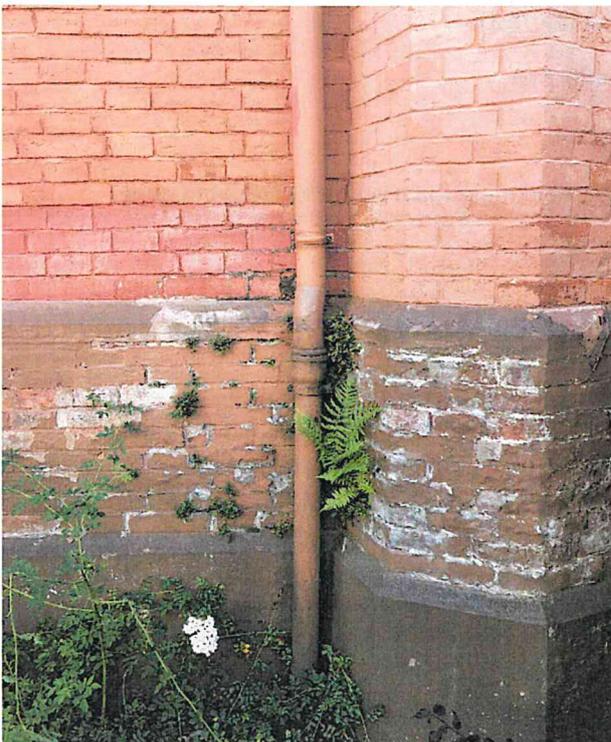
Die Ziegelfassade mit Sandsteinelementen wurde in Teilbereichen immer wieder, teilweise mehrlagig, dicht gestrichen. Ebenso weisen die Flächen auf Mauerwerk und Naturstein Spachtelungen auf, die durch Bewegung des Materials gewölbt und gerissen sind.

Es dringt Feuchtigkeit durch Schlagregen und defekte Regenfallrohre in die Außenmauern ein und führt zu einer starken Durchfeuchtung, im Winter zu Frostabsprengung. Die Substanz wird damit nachhaltig geschädigt, im Bereich von Durchgängen ist mit einer akuten Gefahr für die Nutzer durch herabfallende Schollen zu rechnen. In den Sockelbereichen ist zusätzlich die Durchfeuchtung durch defekte Grundleitungen und nicht ausreichendes Austrocknen (Begrünung/ Wasserführung Oberfläche) gegeben, so dass sich hier weitere Schäden ergeben.

1. Ursachenbehebung der Durchfeuchtung: Regenwasserführung im Außenbereich und Herstellung von Grundleitungen zum kontrollierten Abtransport des Regenwassers.
2. Musterfläche: Entfernen der dichten Anstriche/ Lagen auf der Außenseite des Mauerwerks mittels Abbeizen, Überprüfung der Bestandsfläche auf Verbleib/ Reparatur
3. Reparatur der Natursteinelemente
4. Musterfläche: Sanierung steinsichtig/ Sanierung verputzt
5. Konzepterstellung in Abstimmung mit der Denkmalpflege, inkl. Kostenberechnung

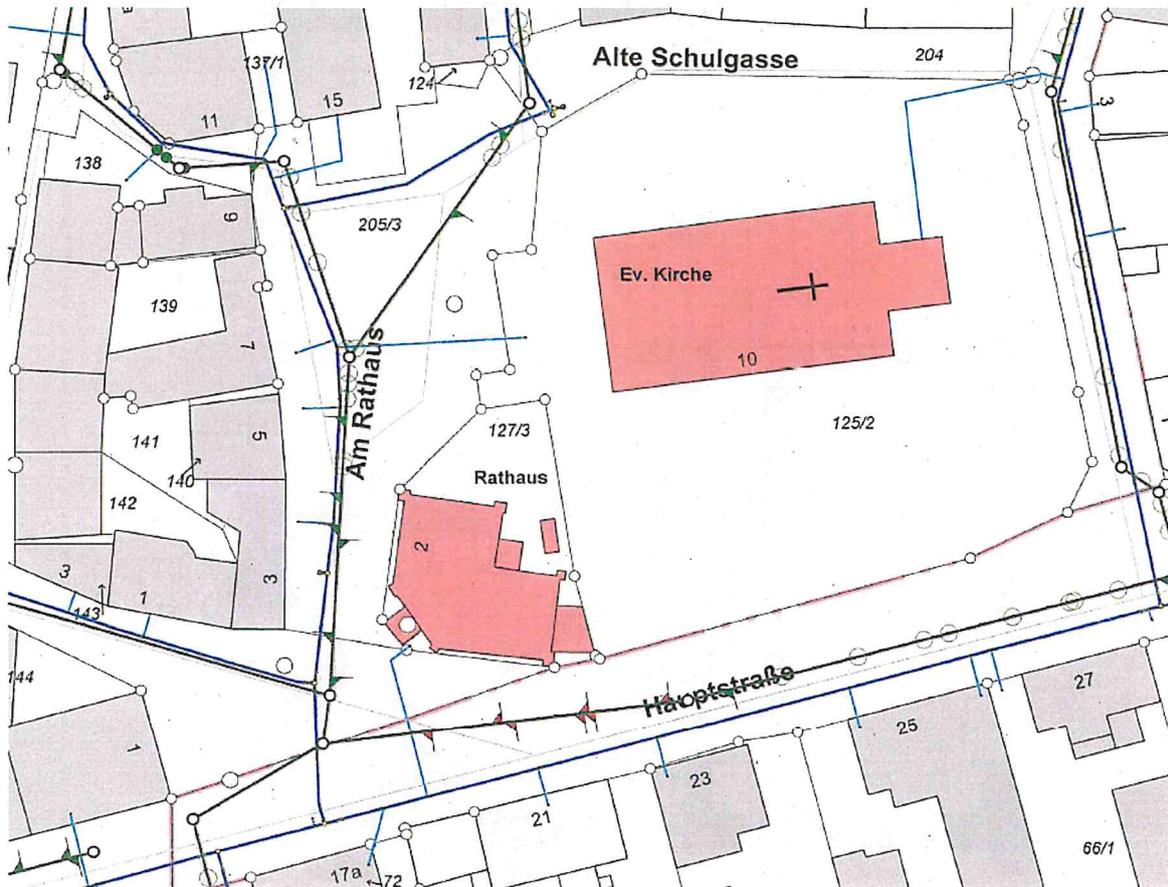
Durch die Kanalbefahrung der Grundleitungen mittels Kamera durch Fa. Vetter im Juli und August 2020 ist festzustellen, dass von insgesamt 8 Fallrohren für das Regenwasser nur eine Leitung korrekt Wasser ableitet. Alle übrigen Anschlüsse weisen, neben sehr unterschiedlichen Materialien, Einbauhöhen und -bauarten folgende Mängel auf: Wurzeleinwuchs, Scherben in Querschnitt, kompletter Einsturz, zu dicht unterhalb der Pflasterung (Auffrieren im Winter) und nicht befahrbar, da der Querschnitt zu klein/ falsch eingebaut.

Die Fallrohre sind in Teilbereichen undicht. Die Hängerinnen sind an den Stößen und Stützen teilweise undicht.

Das Gefälle des Bürgersteigs ist nicht ausreichend stark vom Gebäude abweisend.

Die Dachfläche Kellerabgang entwässert frei.

1. Prüfung der Anschlüsse an den öffentlichen Kanal gegen die Fließrichtung vom Hauptkanal aus, um sicherzustellen, dass diese vorhanden und intakt sind.
2. Kompletter Neuanschluss der Regenwasserableitung
3. Ersatz der Fallrohre und Hängerinnen, inkl. aller Anschlussbereiche (Stützen etc.), dabei auch: Überprüfung der Spenglerarbeiten an den Ecktürmen).
4. Revisionsbarkeit einbauen: Schächte erhalten Deckel, jedes Fallrohr eine Revisionsklappe, Vereinbarung Wartungsvertrag

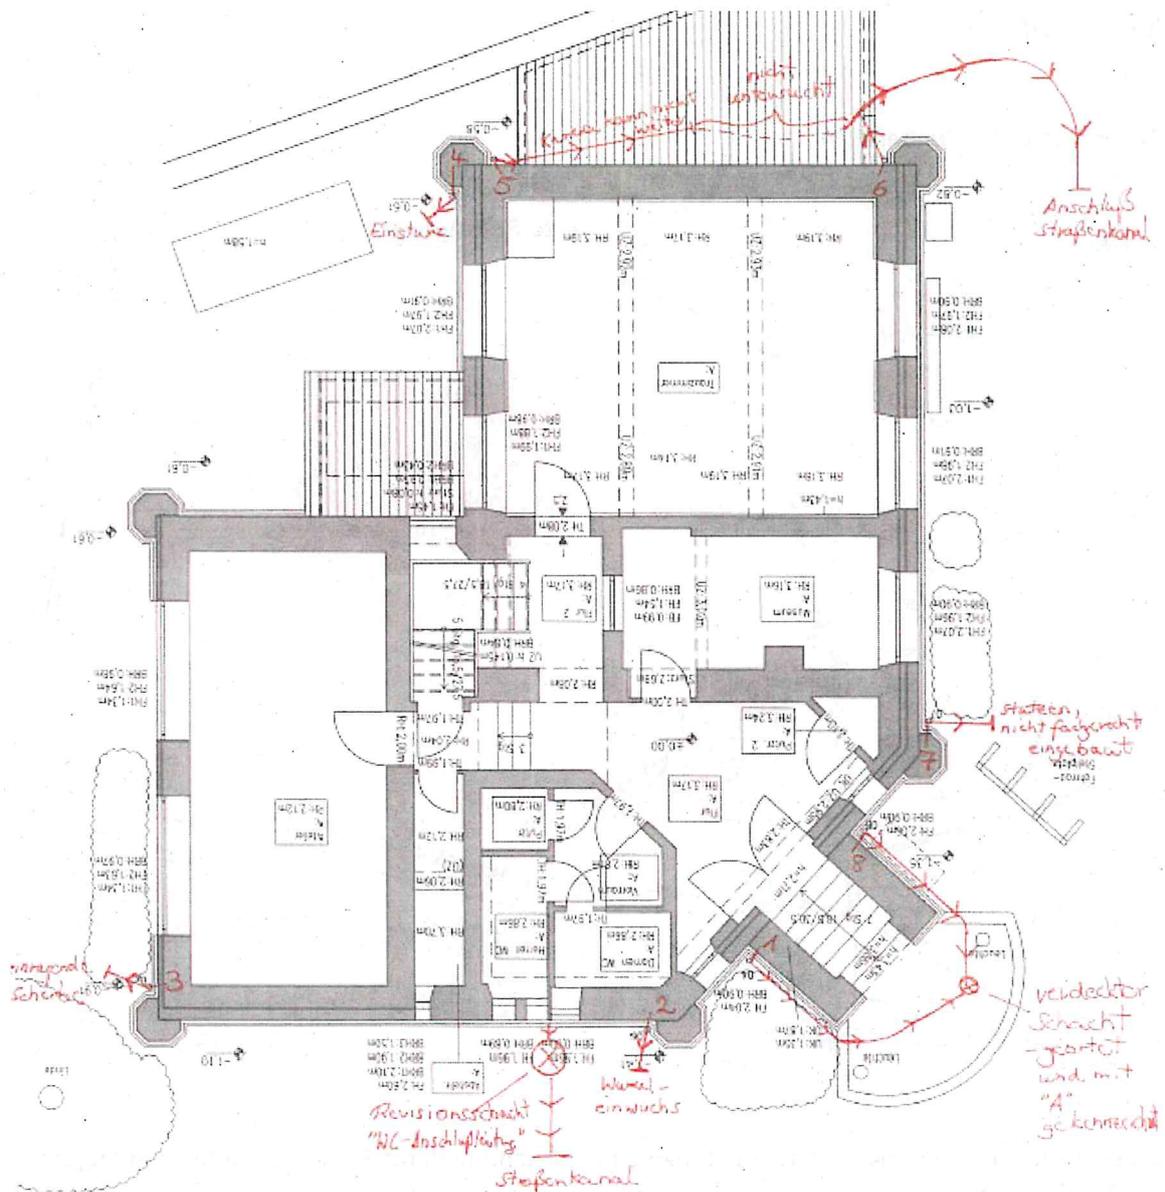
Durch die defekten Wasserableitungen ober- und unterhalb des Geländes, wird das Gebäude im Kellerbereich bei jedem Regen bewässert. Der Sockelbereich und Keller sind dementsprechend stark durchfeuchtet. Ob zusätzlich eine Salzbelastung im Mauerwerk vorliegt, sollte in einem nächsten Schritt und in Kombination mit der Untersuchung der Fassade untersucht werden.

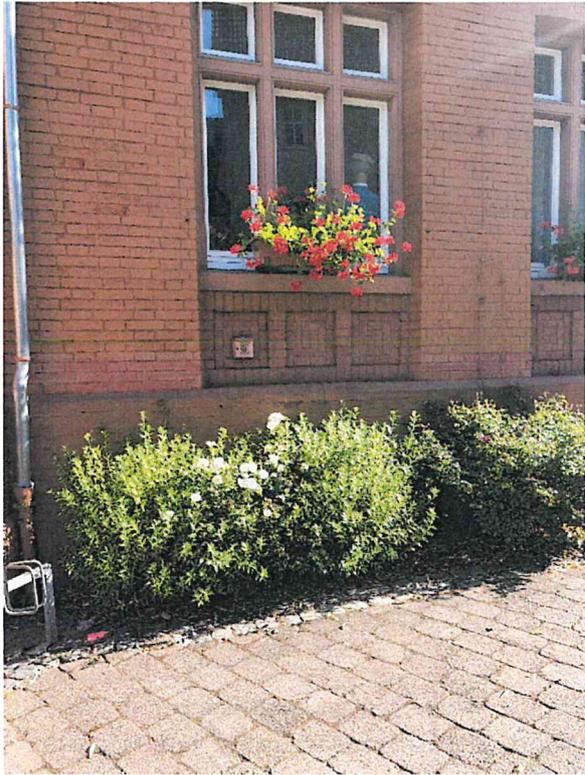
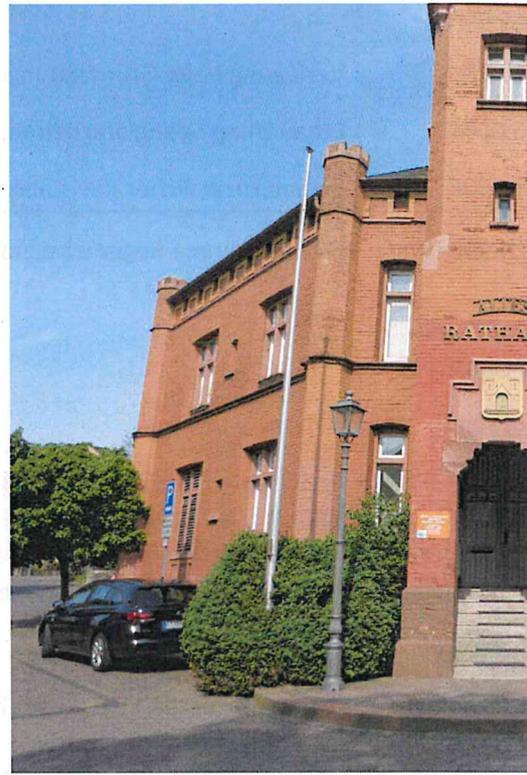
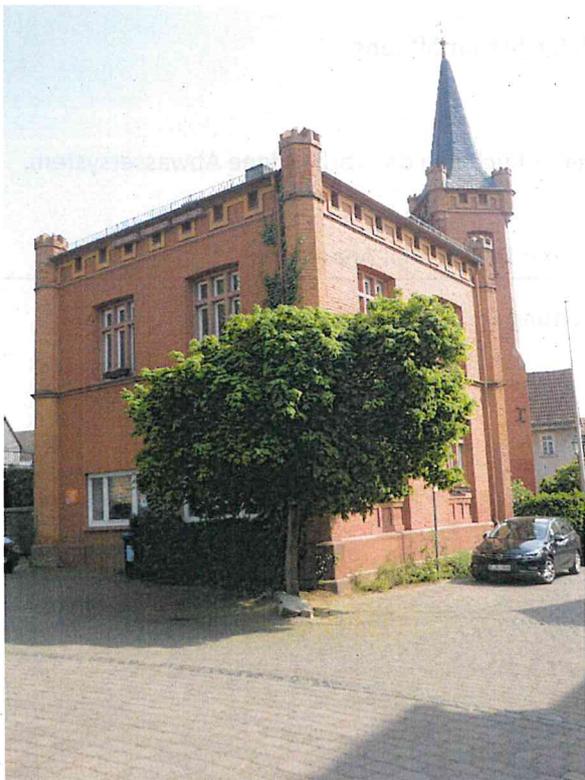
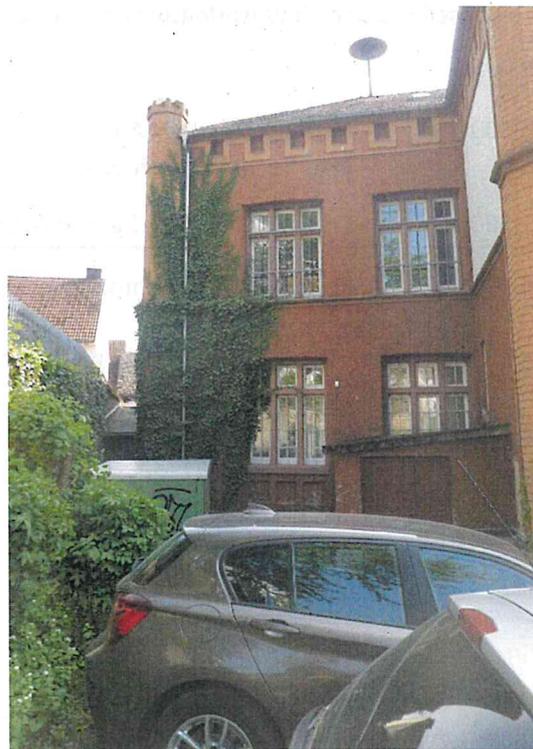
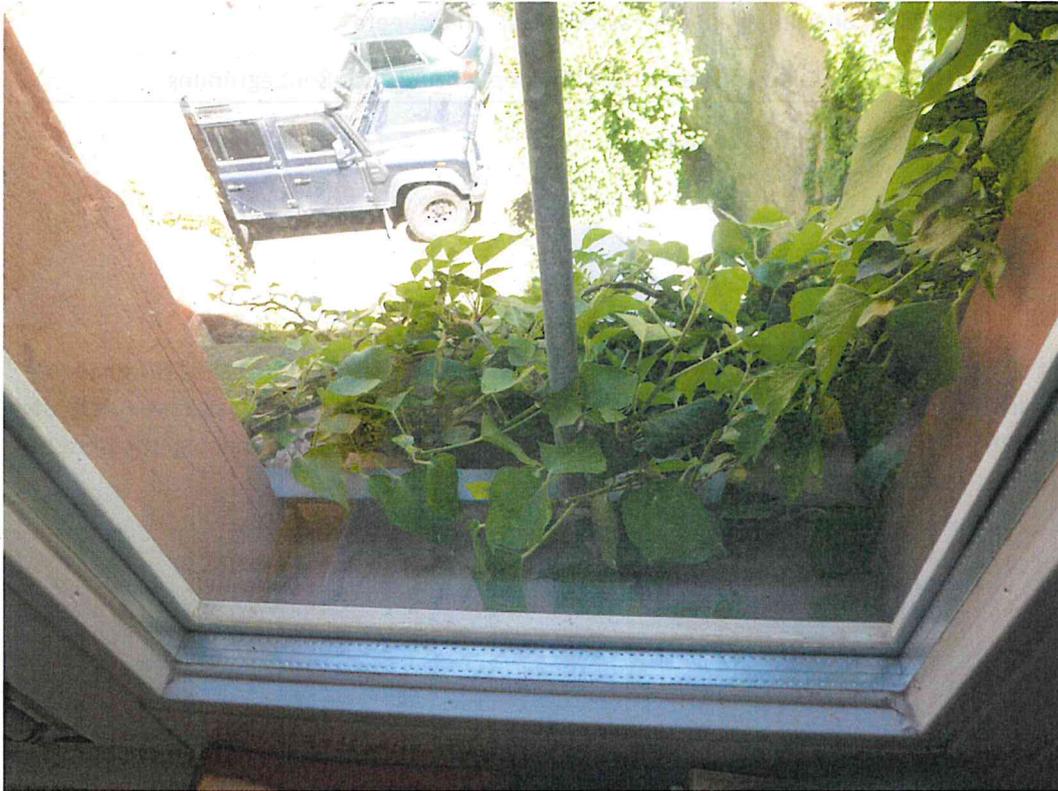
Das Gebäude ist mit Pflanzen eingefasst: Beete entlang des Sockels, eine Linde an der Gebäudeecke zum Parkplatz hin (Kugelschnitt), Efeu entlang der Regenrinnen in den Versprünge der Fassade, Efeu, Moose, Flechten an der Fassade.

Die starke Begrünung verhindert ein Austrocknen an der Oberfläche von Putz/ Mauerwerk. Die Wurzeln von Rankpflanzen schädigen das Mauerwerk, eine Sichtkontrolle der Fassade ist nicht möglich. Die Wurzeln des wesentlich zu dicht gepflanzten Baums an der Nord-West-Ecke des Gebäudes wachsen in die Regenwasserableitungen ein, verstopfen und schädigen die Leitungen.

1. Komplettes und ersatzloses Entfernen von Rankpflanzen an der Fassade
2. Entfernen des Baums an der Nord-West-Ecke des Gebäudes
3. Entfernen der Bepflanzung direkt an der Fassade, Herstellung eines Gefälles vom Gebäude weg mittels Pflaster
4. Begrünung über Pflanzkübel vor der Fassade/ Begrünung entlang der Straße
