/Volumes/Buero_Archiv/Coelbe/VE_Ohmtalstrasse14-13a/Verf13a/OhmStrArtschProt1020.docx

Datum:	Datum: 24.07.2020 Uhrzeit von bis: 18.30 - 19.30
Witterung:	Witterungsverhältnisse: teilbewölkt 27°C, sommerlich.
Vorhaben:	Wiedernutzbarmachung einer im Wege eines Vorhaben-Bebauungsplans der Innenentwicklung.
Anlass:	Abriss der vorhandenen Bebauung
Aufgabe:	Artenschutzfachliche Bestandskontrolle und -beurteilung
Ausführung:

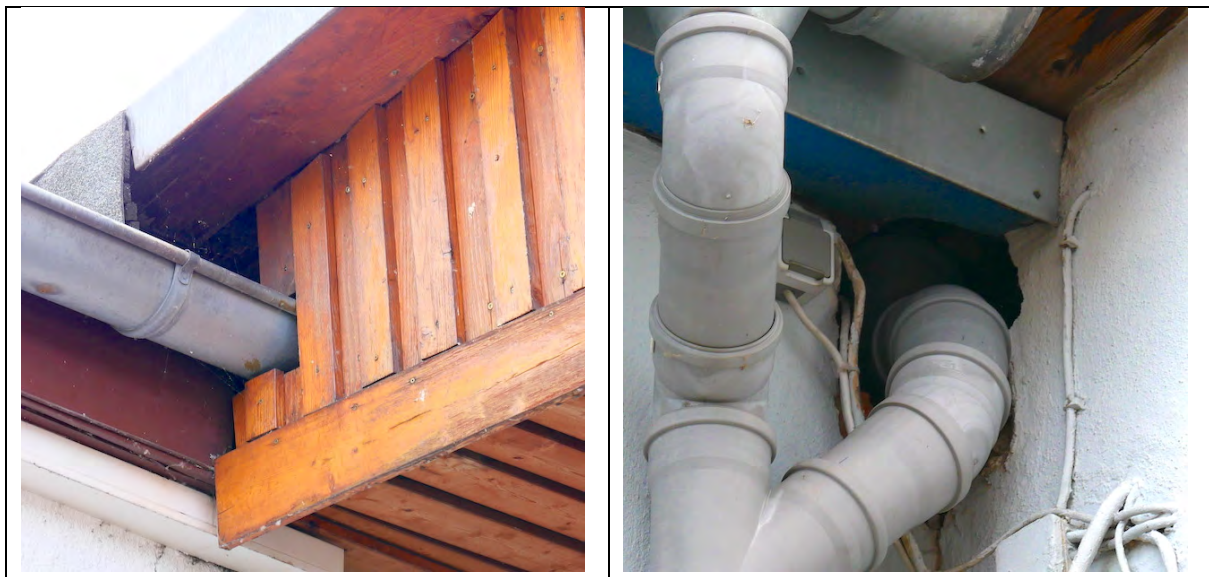
Spalten, Höhlungen Die Bebauung um den älteren Hof im Westen ist aus mehreren Gebäuden unterschiedlichen Alters zusammengefügt. Die Dachanschlüsse sind teils nicht bündig, es konnten Rohrdurchführungen und Fehlstellen in Schalungen identifiziert werden. Kratzspuren, Verfärbungen (Betalkungen) wurden nicht gefunden, vereinzelt hatten die Öffnungen auch einen Spinnwebenbehang.

Abbildung 5: Dachstöße mit unvollständig geschlossenen Fassaden im Bereich Mitte-Ost

- In der Brutzeit von März bis September eines Jahres ist vor einem Abriss der Gebäude um den alten Hof durch die verantwortliche handelnde Person auf Vogelbruten zu achten.
- Offene Dachanschlüsse um den alten Hof sind händisch aufzudecken und vor einem Abriss durch eine fachkundige Person auf artenschutzrelevante Sachverhalte hin zu inspizieren.
- Wird im Rahmen der Erkundung eine tatsächliche Nutzung durch einschlägig geschützte Arten festgestellt, sind die Arbeiten zu unterbrechen und die zuständige Naturschutzbehörde ist für das weitere Vorgehen zu Rate zu ziehen.

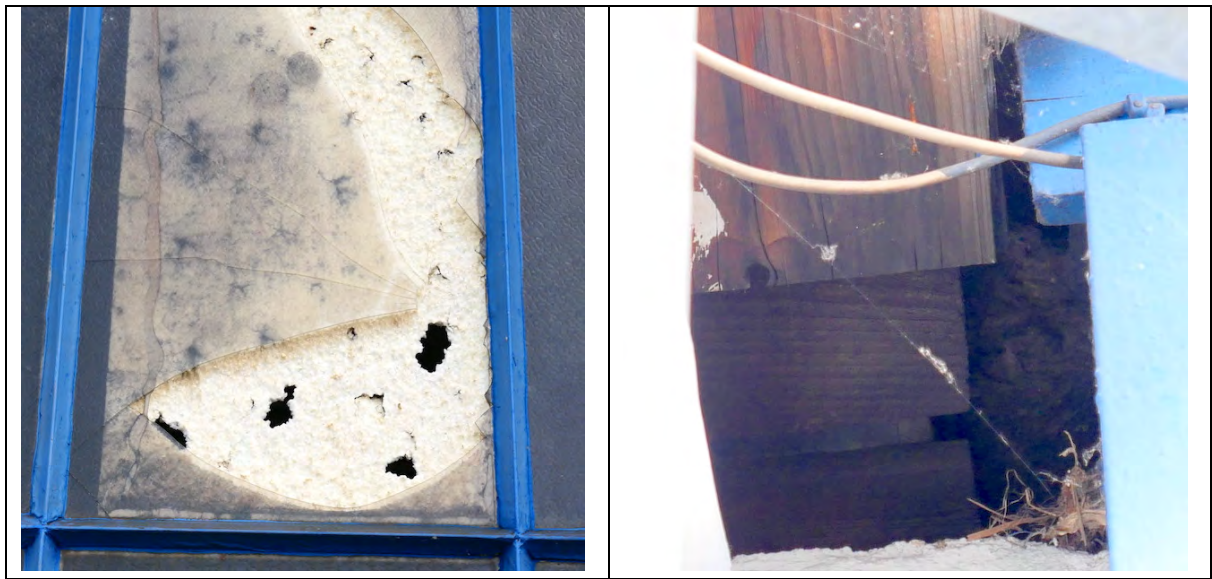
Nester: Am Kopfbau des alten Hofes ist in einem Dachanschluss ein Nischennest begonnen worden (keine Zuordnung möglich).

Abbildung 6: Provisorische Fensterreparatur mit Meisenbearbeitung, Nischennest unter Dachanschluss Mitte-Ost

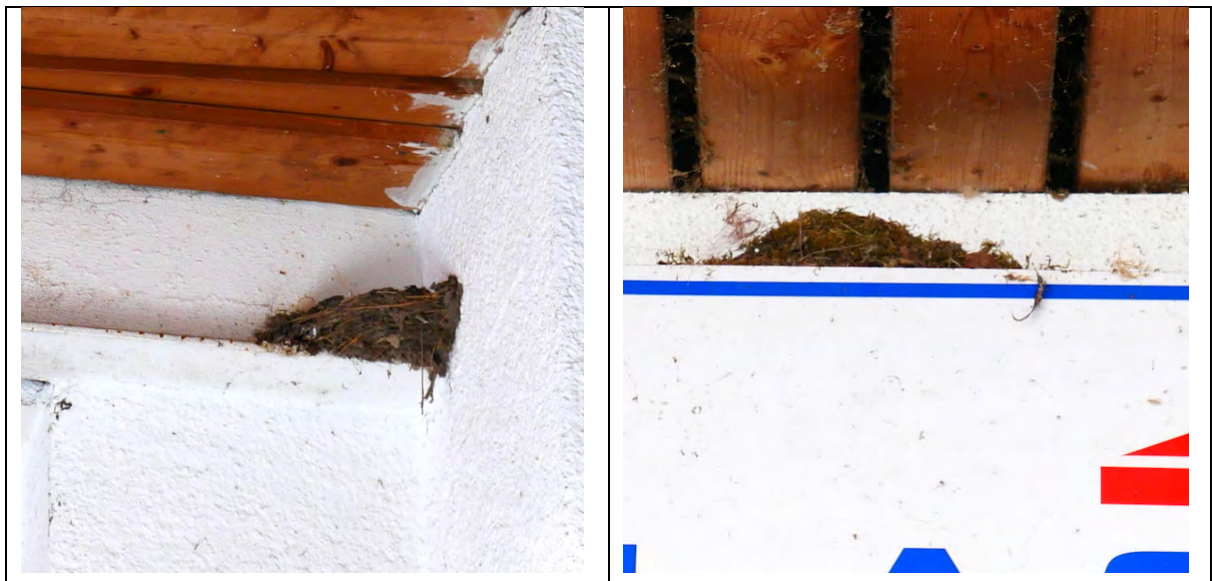
Zwei benachbarte Simse unter einer Deckenverkleidung sind mit Nestern belegt. Die älteren Halmgeflechte können nach der Umgebungsprägung dem Hausrotschwanz zugeordnet werden. Da einem die Innenauspolsterung fehlt, kann es sich um zwei Nestbauten einer diesjährigen Brutpaare handeln.

Der Hausrotschwanz zählt zu den Siedlungsbrütern, die in der menschlichen Umgebung allerorten jährlich wechselnde Brutmöglichkeiten finden. Auf den konkreten Nistort unter der Überdachung in Hofmitte ist die Art nur für die Zeit einer konkreten Bebrütung angewiesen.

Abbildung 7: Nischennester auf Gesimsen
