KOSTENSCHÄTZUNG mit Erläuterung

Projekt: **Kurfürstliche Burg Eltville, Ostflügel
Dach- und Fassadeninstandsetzung,
Nutzungsänderung Dachgeschoss
und Brandschutzmaßnahmen**
Burgstraße 1
65343 Eltville am Rhein

Bauherr: **Magistrat der Stadt Eltville**
Gutenbergstraße 13
65343 Eltville am Rhein

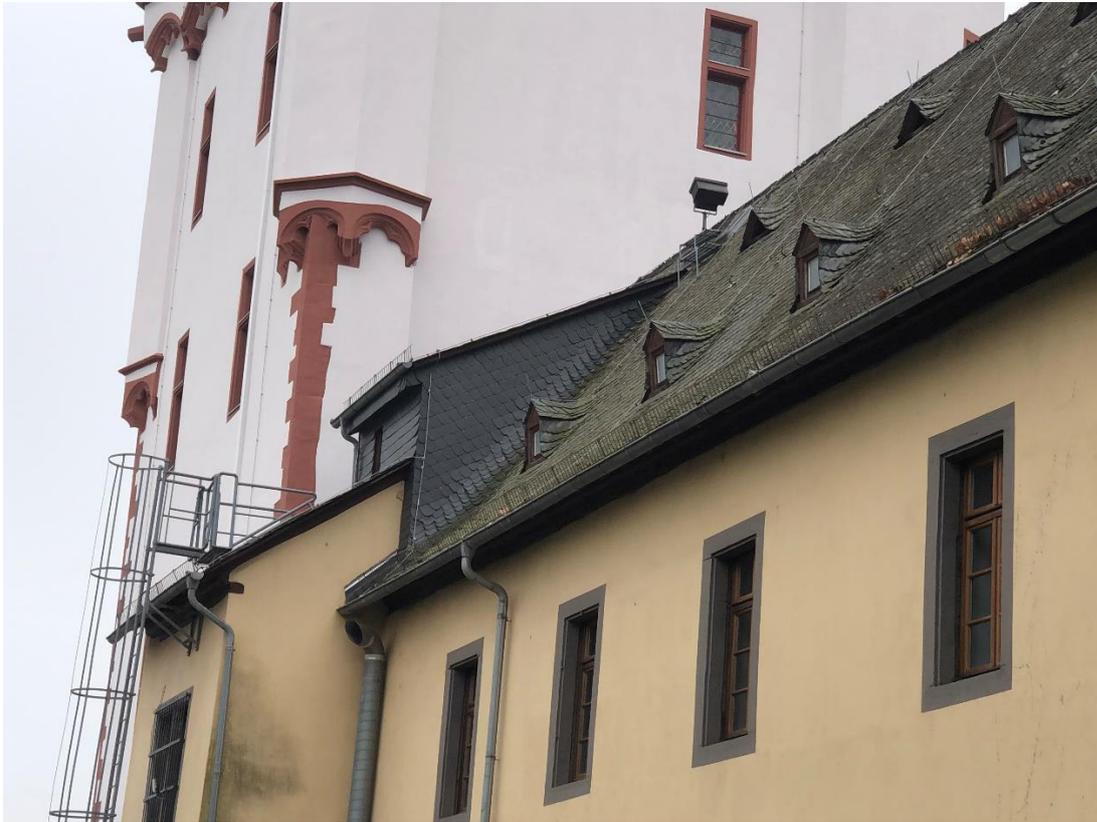
Anbau und Schleppegaupe Ostseite

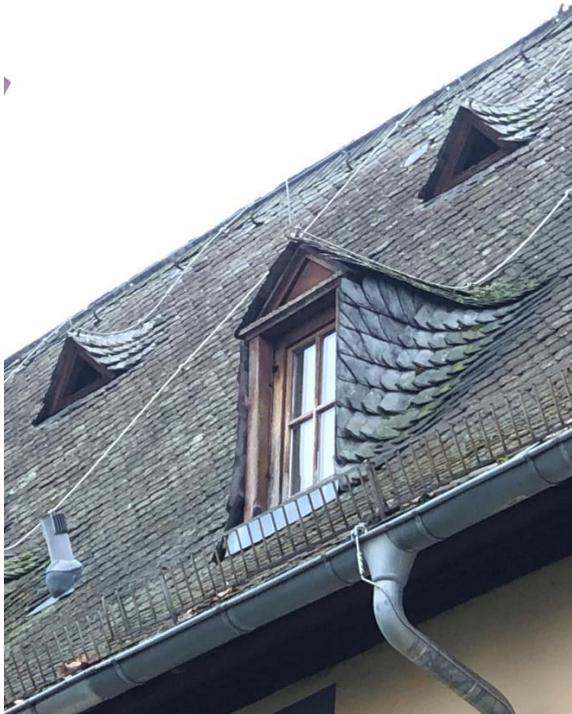
Große Gaube Ostseite

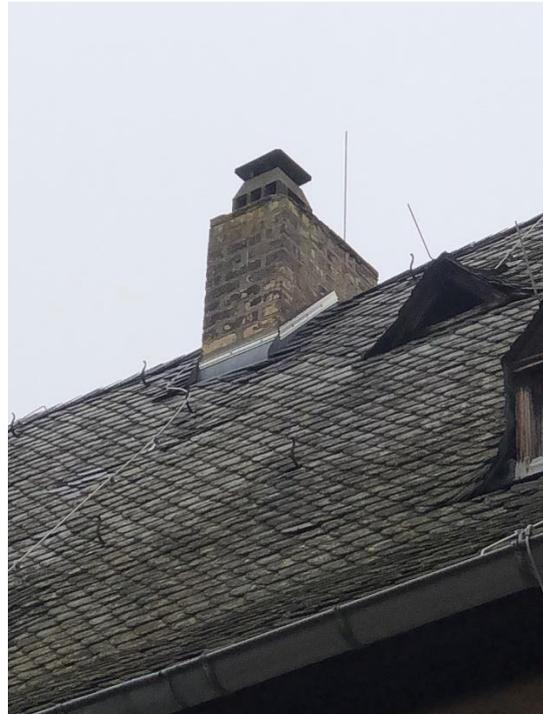
Kamin vorgesehener Abriss bis unter Dach

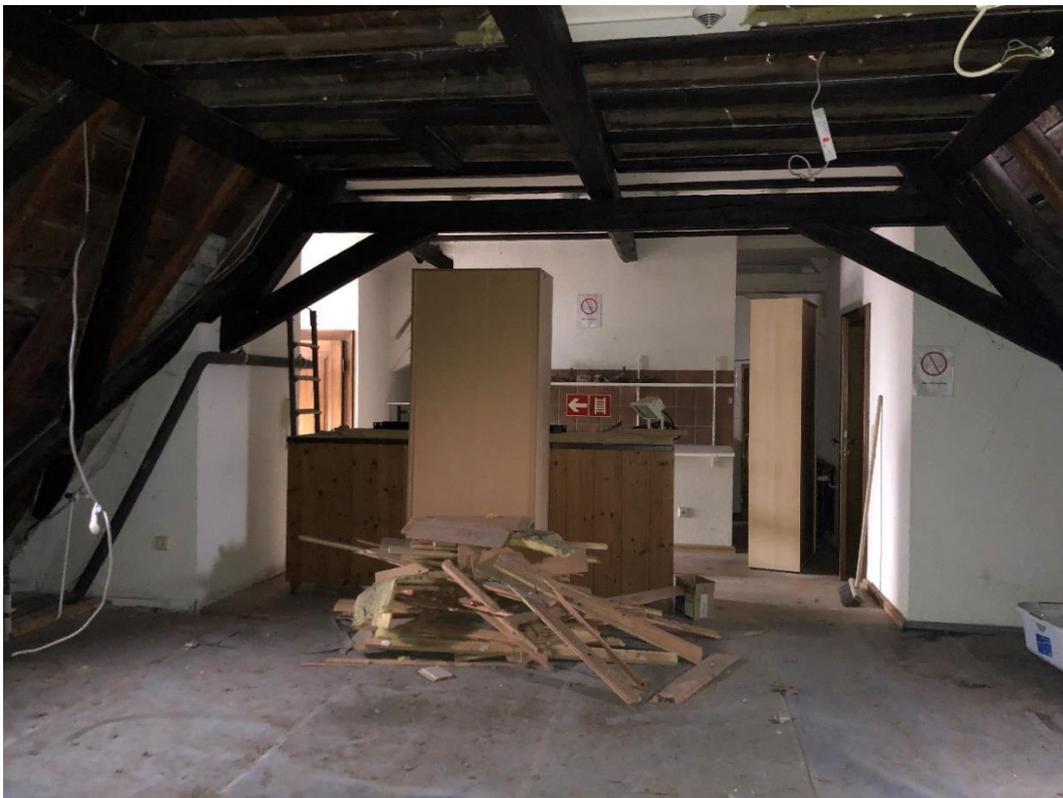
Dachinnenraum Ansicht Richtung Turm

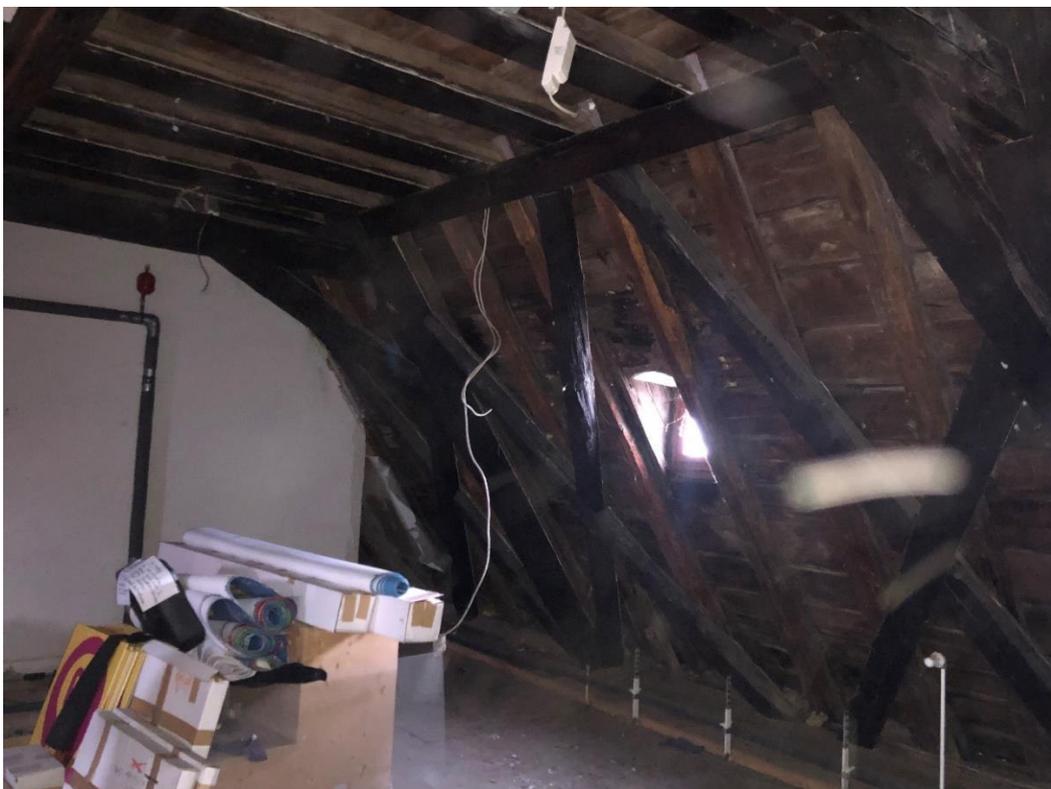
Dachinnenraum Windverband Ostseite

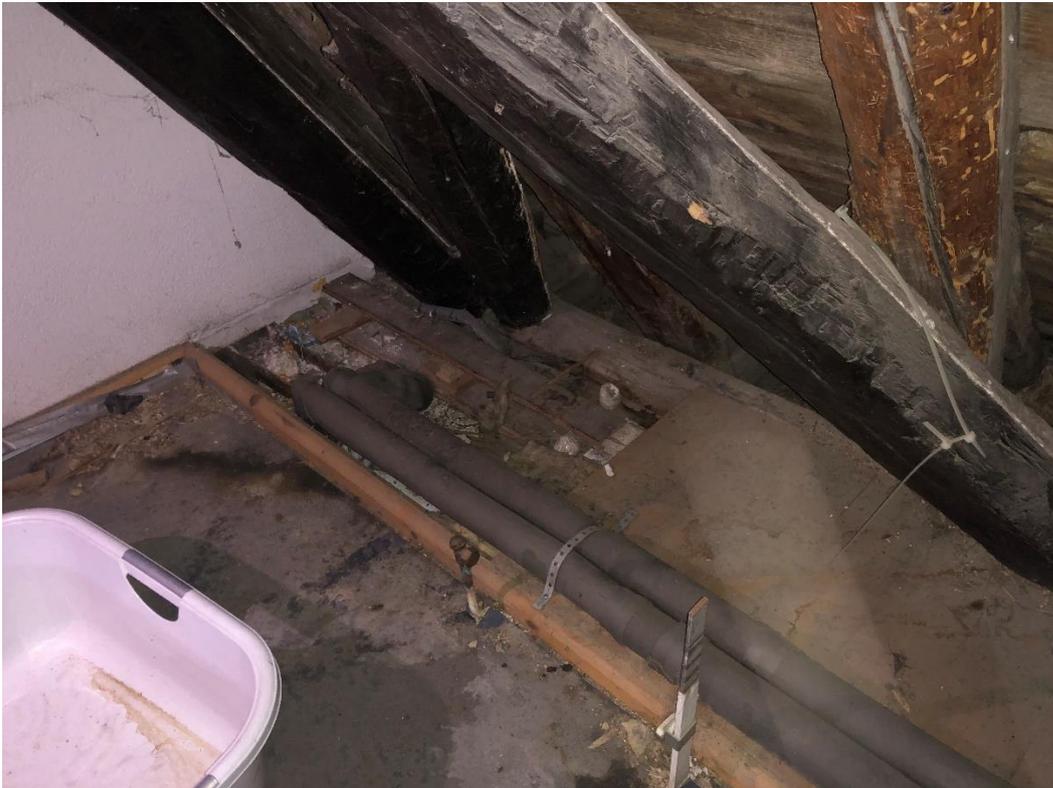
Heizleitung für gelben Saal

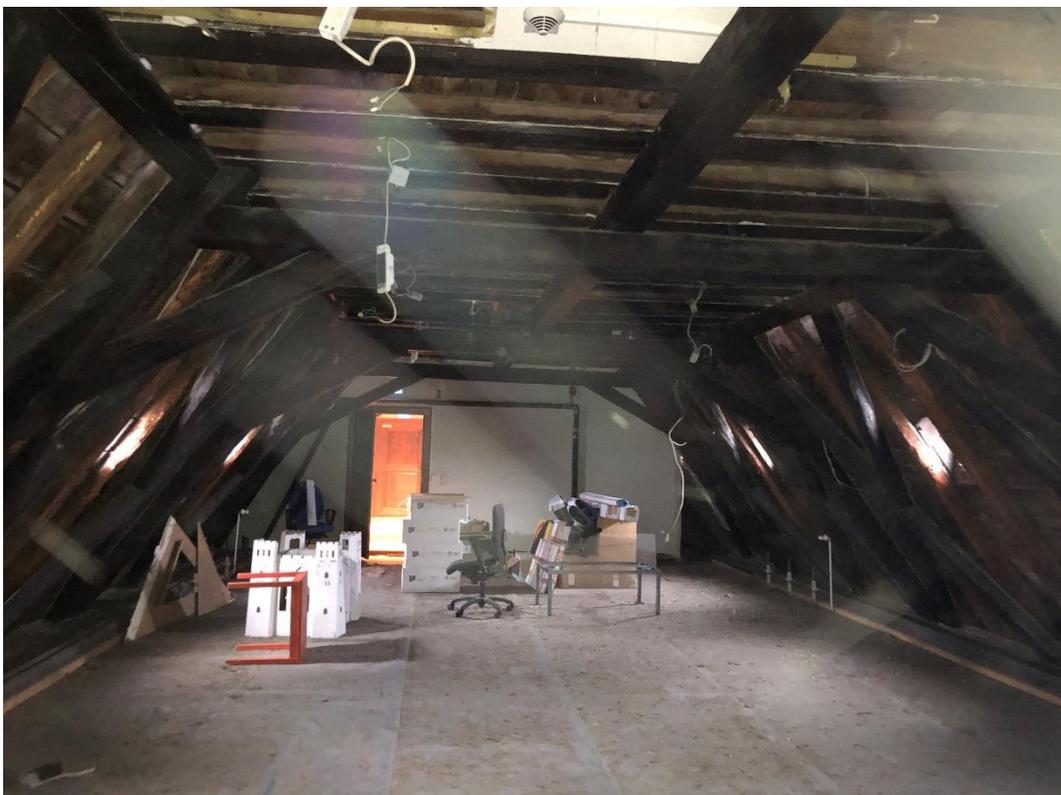
Dachinnenraum Blickrichtung Nord (WC- Anlage)

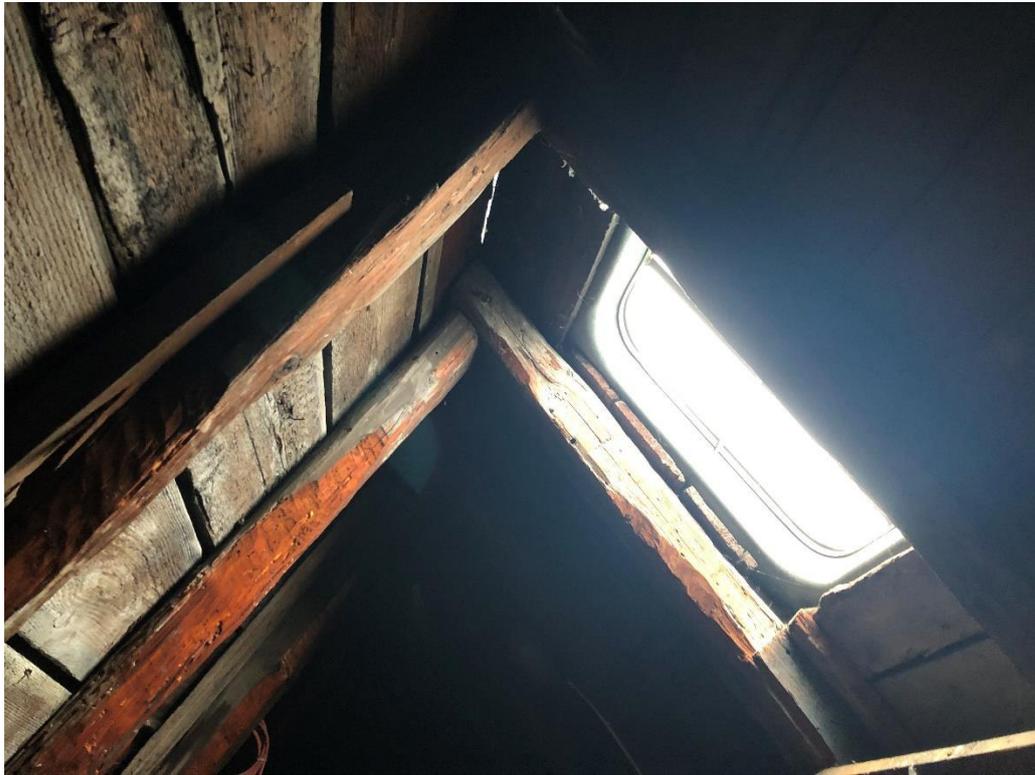
Spitzboden Dachflächenfenster Westseite

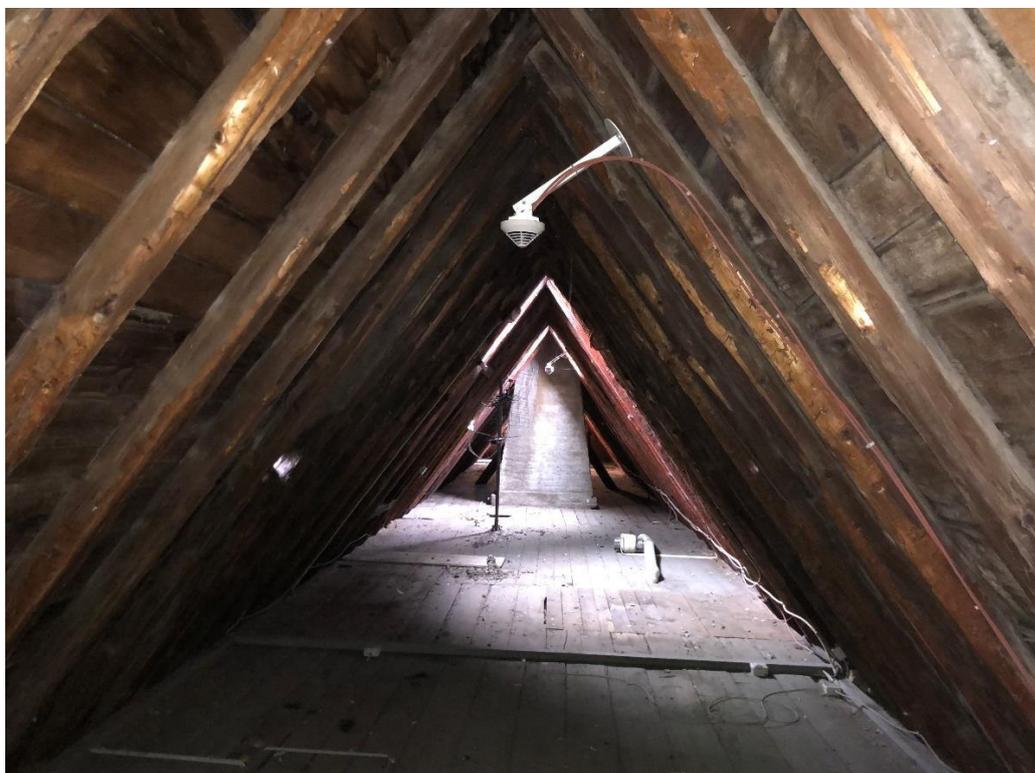
Spitzboden mit Kamin

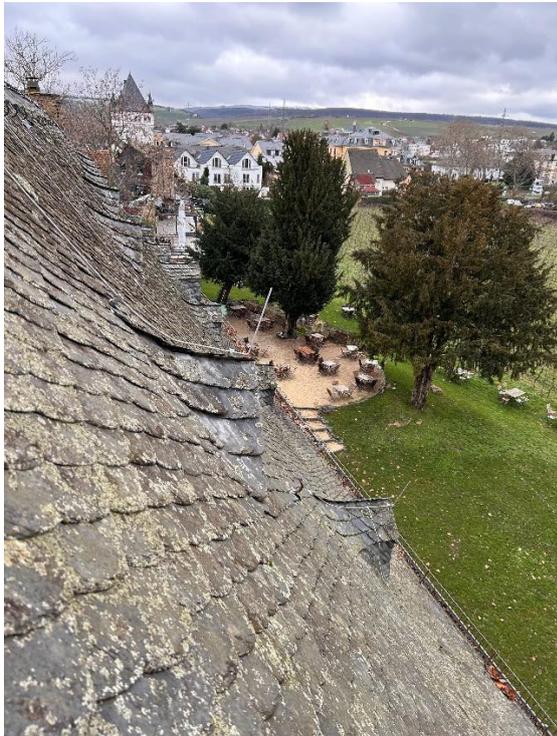
Dachfläche Ostseite

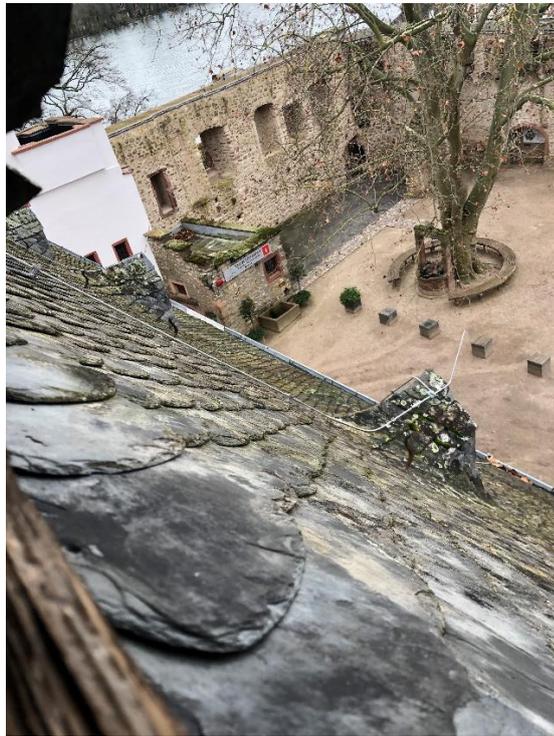
Dachfläche Westseite

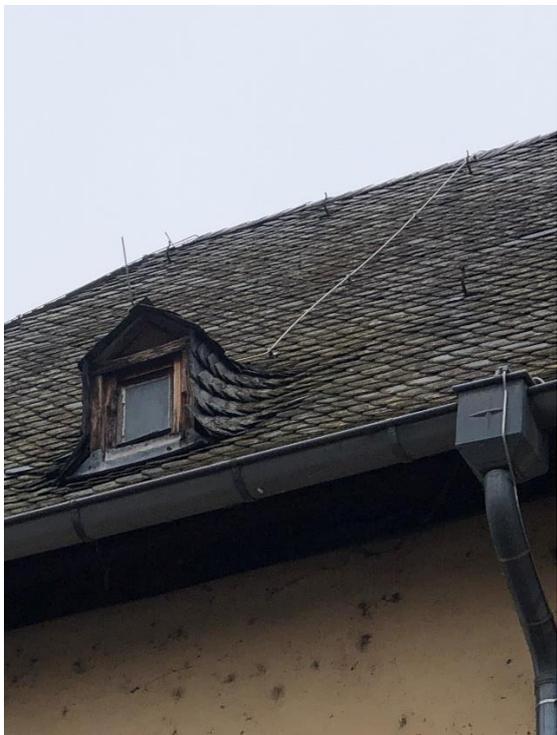
Giebelgaube Westseite

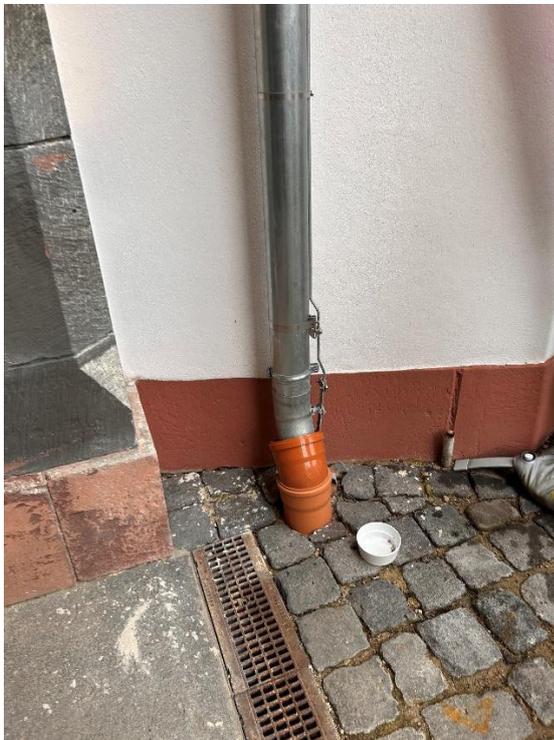
Fallrohranschluss Westseite

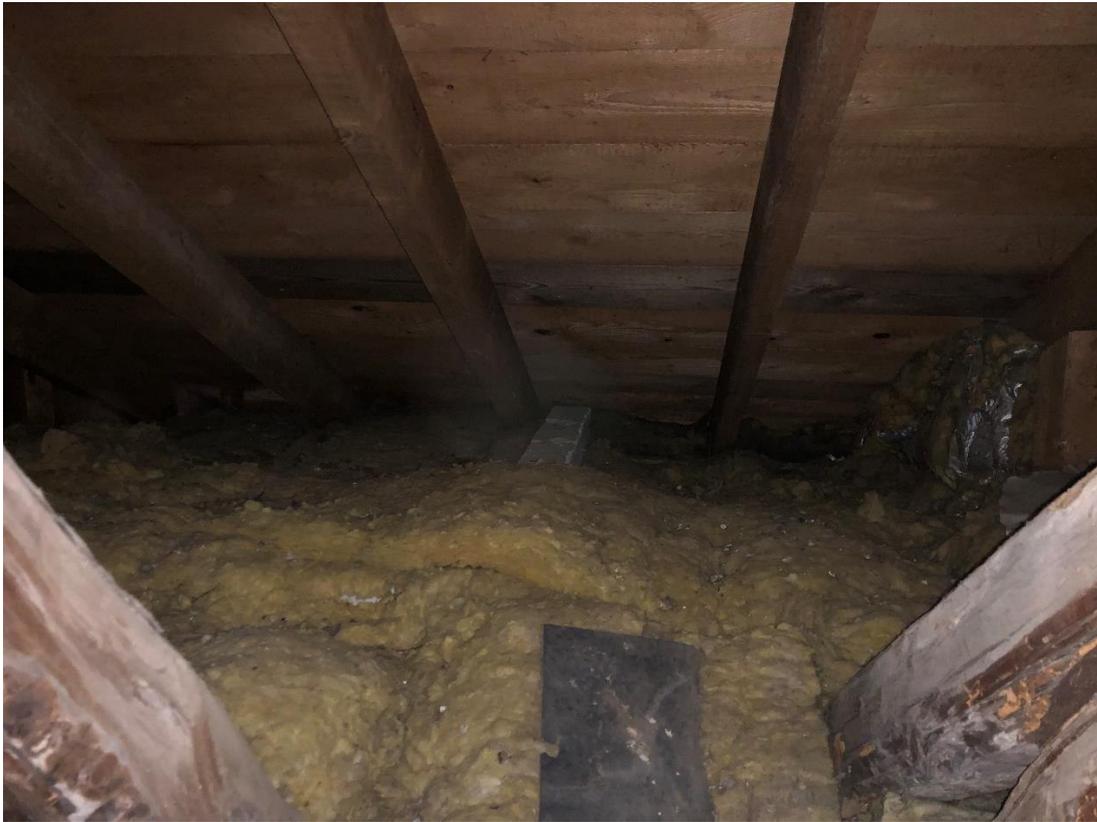
Dämmung auf Schleppgaube

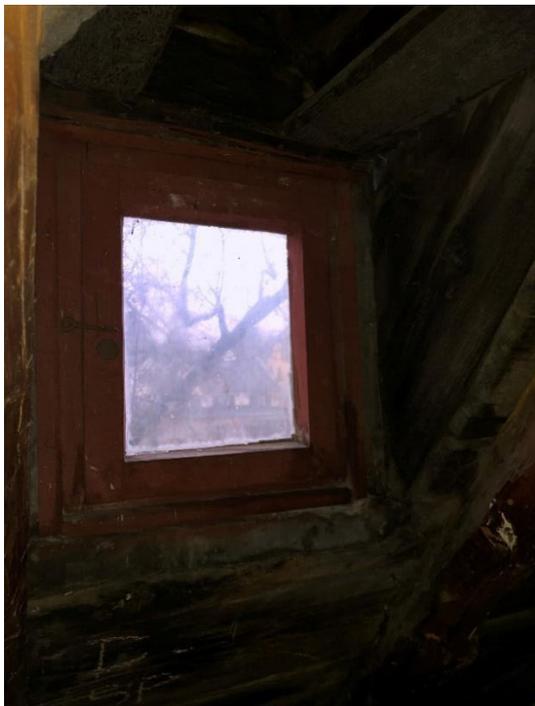
Innenansicht Satteldachgaube

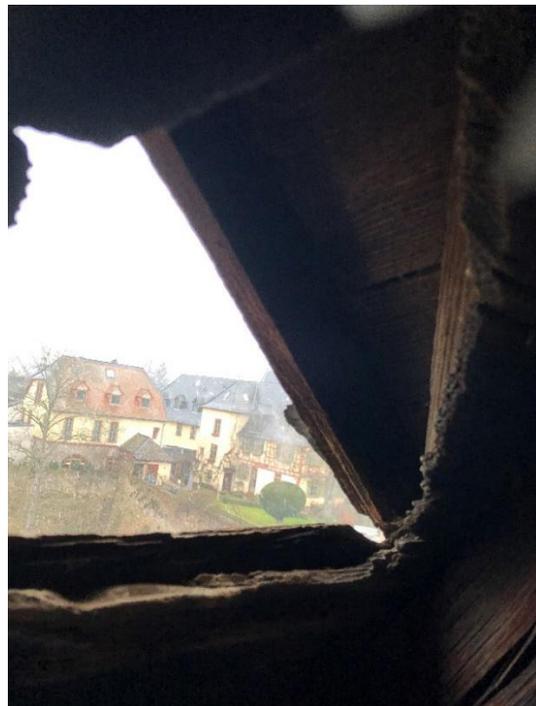
Innenansicht Dreiecksgaube

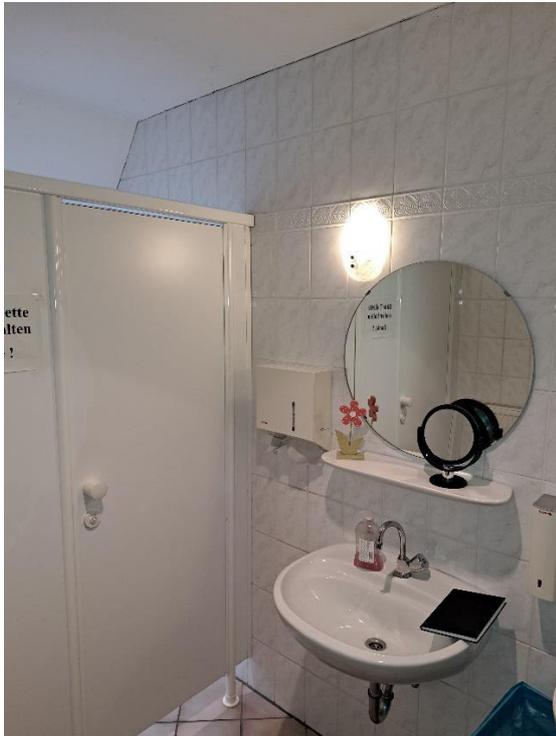
Damentoilette

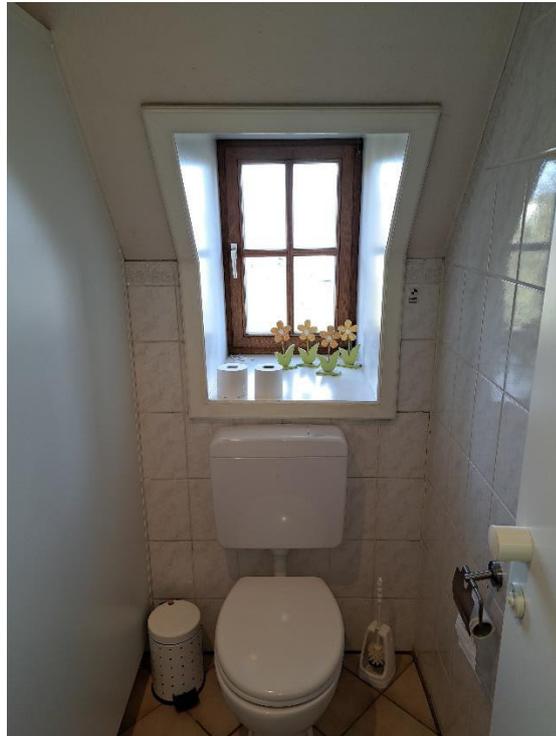
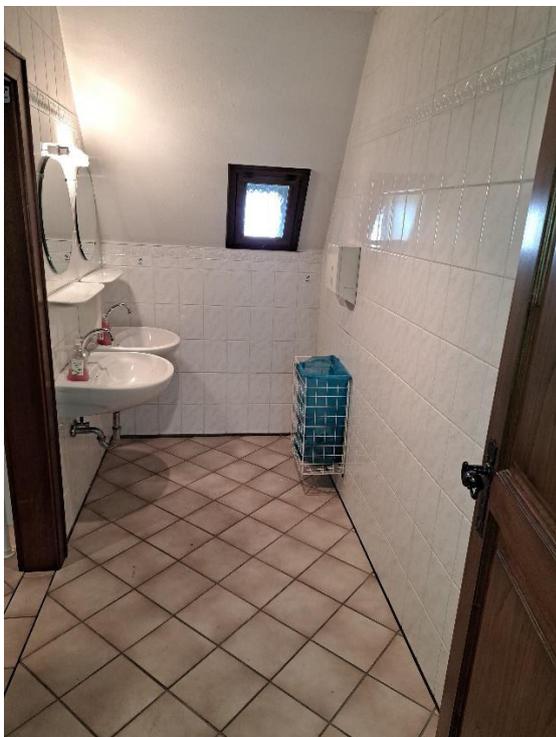
Herrentoilette

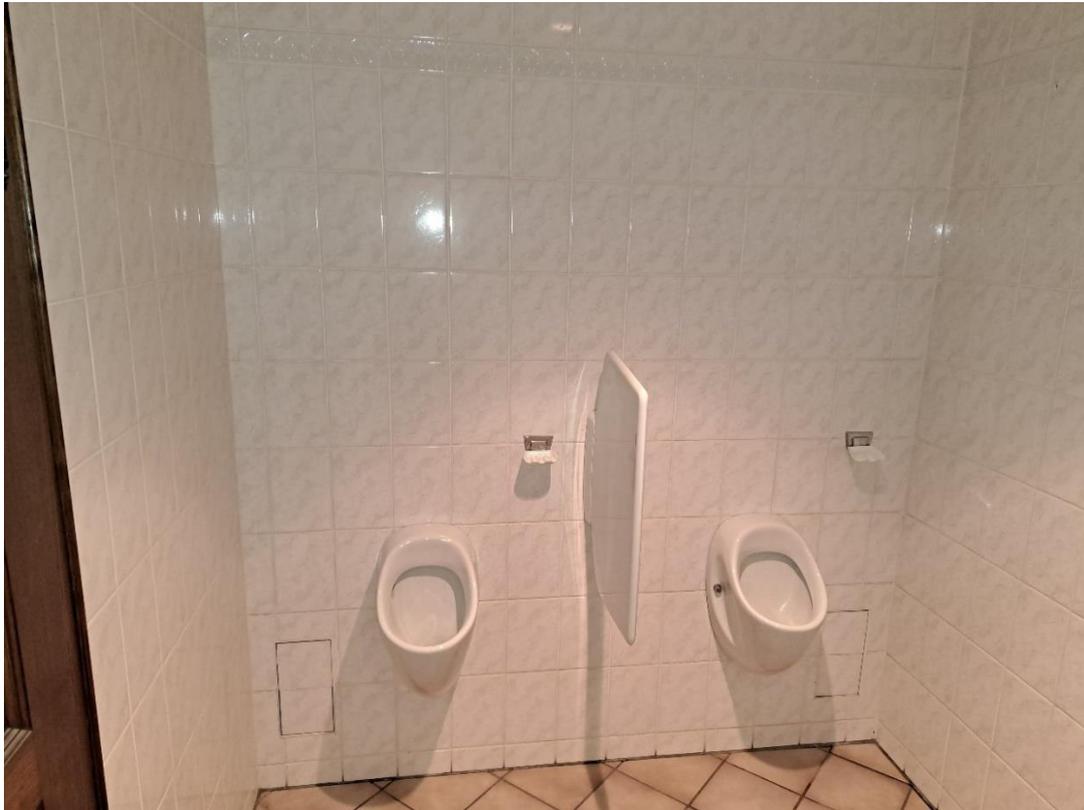
Herrentoilette

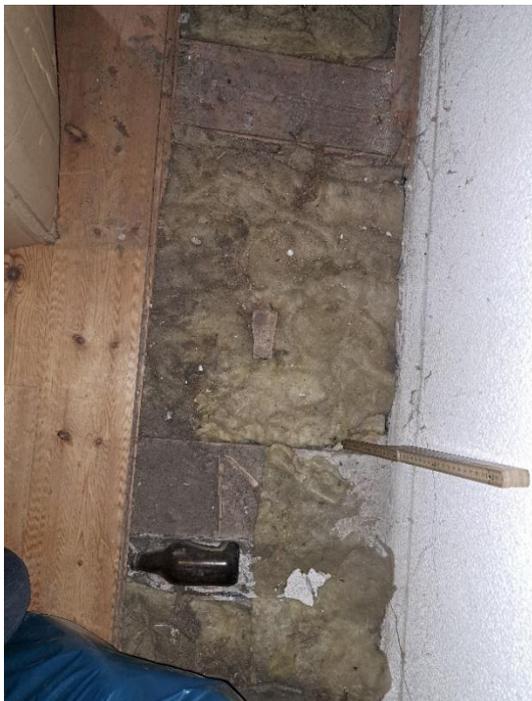
Dämmung Zwischenboden

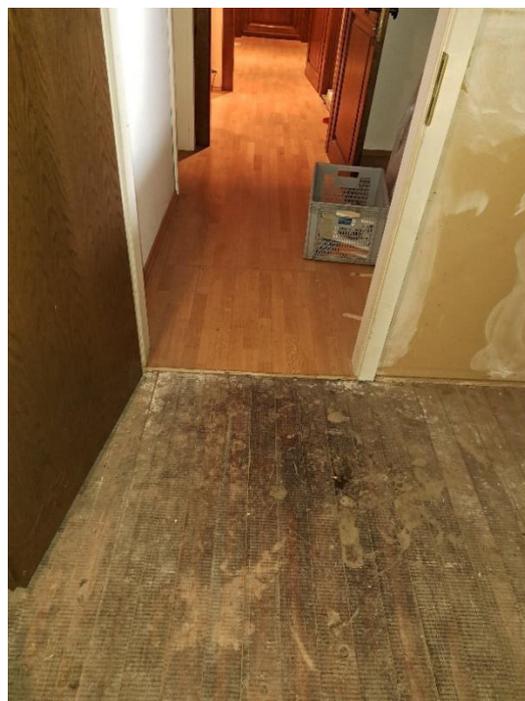
Boden vor Archiv / Garderobe
