Maßnahme Nr. NID119

Verbindung: Windecken - Kilianstädten

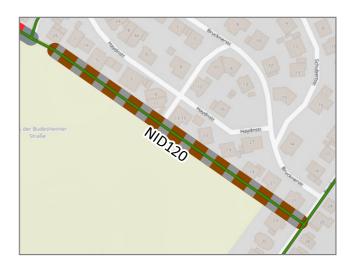
Situation: Der bestehende Weg ist unbefestigt.

Beschreibung: Der bestehende Weg soll befestigt werden.

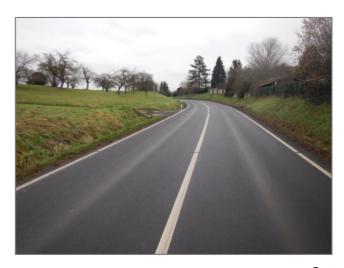
Es existiert kein straßenbegleitender Geh- und Radweg. Der Radverkehr wird auf der Fahrbahn geführt. Die Situation: zulässige Höchstgeschwindigkeit liegt bei 100 km/h.

Die Führung auf der Fahrbahn ist aufgrund der hohen Kfz-Geschwindigkeiten und der Topografie nicht für den Begründung:

Radverkehr geeignet.

Beschreibung: Neubau eines straßenbegleitenden Geh- und Radweges nord-westlich der Fahrbahn. Wenn der Weg durch den landwirtschaftlichen Verkehr genutzt werden soll, kann alternativ ein Wirtschaftsweg gebaut werden.

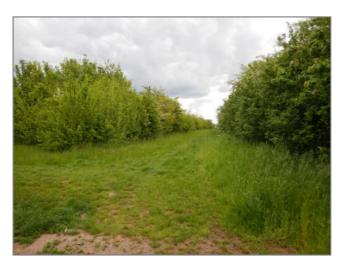
Situation: Die Wege beidseitig der Nidder können nicht durchgängig befahren werden. Die Alternative über die B 521 ist sehr umwegig.

Beschreibung: Neubau eines Geh- und Radwegs als Lückenschluss der bestehenden Wege.

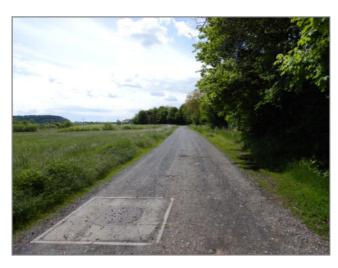
Situation: Der betrachtete Abschnitt verfügt über eine wassergebundene Decke mit teilweise grobem Schotter und losem Untergrund.

Begründung: Wassergebundene Oberflächen verschlechtern die Fahreigenschaften (u.a. höherer Kraftaufwand). Durch schlechte Griffigkeit steigt die Unfallgefahr. Dies gilt insbesondere bei oder nach Regen. Räumen im Winter ist nicht möglich. Erhöhter Verschleiß am Fahrrad / Verschmutzung der Kleidung.

Beschreibung: Asphaltieren des betrachteten Abschnitts. Um die Befahrbarkeit auf dem Streckenabschnitt kurzfristig zu verbessern, sollen vorhandene Schlaglöcher ausgebessert werden.

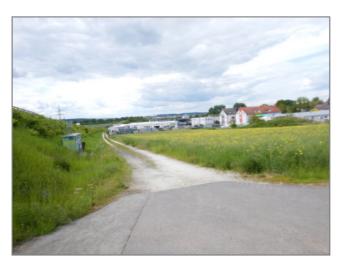
Der betrachtete Abschnitt verfügt über eine schadhafte wassergebundene Decke mit teilweise grobem Situation:

Schotter.

Wassergebundene Oberflächen verschlechtern die Fahreigenschaften (u.a. höherer Kraftaufwand). Durch Begründung: schlechte Griffigkeit steigt die Unfallgefahr. Dies gilt insbesondere bei oder nach Regen. Räumen im Winter ist

nicht möglich. Erhöhter Verschleiß am Fahrrad / Verschmutzung der Kleidung.

Beschreibung: Asphaltieren des betrachteten Abschnitts.
