BM: Abriss eines Gebäudeensembles

Fiedensplatz 1, 65375 Oestrich-Winkel

Faunistisches Gutachten

Auftrags Nr.: F22IdB063

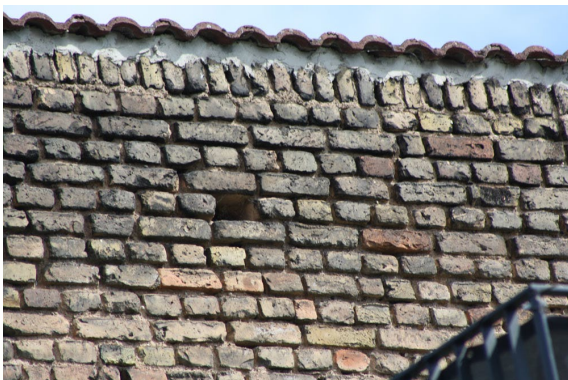
Abb. 3: In der mittleren, der drei konstruktionsbedingten Nischen an der südlichen Fassadenseite, befindet sich 1 ehemaliges Hausrotschwanznest.

Des Weiteren befindet sich **3 ehemalige Hausrotschwanzniststätten** an den Gebäuden A-D: 1 an der südlichen Fassade in einer konstruktionsbedingten Nische der Backsteinwand des Wohngebäudes (A), 1 auf dem Dachboden des Nebengebäudes (B), 1 im Bretterverschlag (C2) des Gartenhauses (C1).

Des Weiteren wird vorgeschlagen als Ersatz für die 3 zu entfernenden Hausrotschwanzniststätten 6 Nistkästen für Halbhöhlenbrüter an Gebäuden anzubringen:

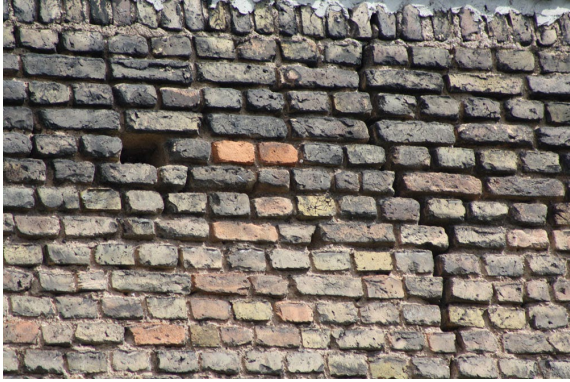
Abb. 4: Ein Riss entlang der Südfassade, der Fledermäusen Quartierspotential bietet.

Lebensstättenpotential für Fledermäuse bietet der Riss in der südlich gelegenen Backsteinfassade des Wohngebäudes (A).

Als Beitrag zum Erhalt der Biodiversität wäre es weiterhin gut 4 Fledermauskästen aus Holzbeton an die Fassaden von Gebäuden zu hängen, bzw. in die Wärmedämmung zu integrieren.

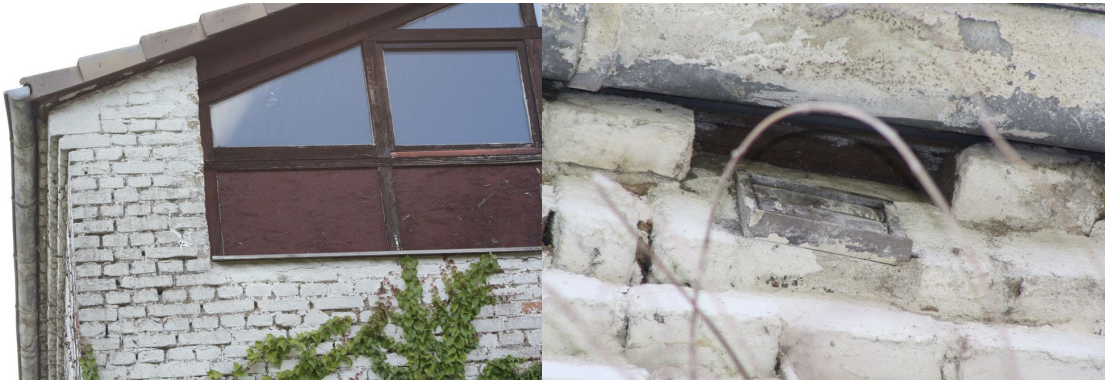
Abb. 5: Fenster und Lüftungsschächte sind konstruktionsbedingt nicht zur Besiedelung geeignet.

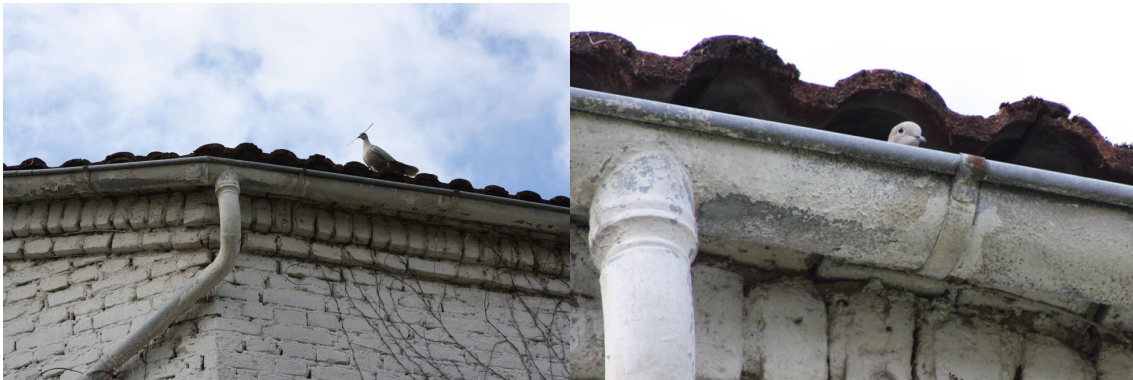
Abb. 6: Türkentauben beim Nestbau in der Dachrinne entlang der nördlichen Fassadenseite.

Des Weiteren befindet sich **1 aktives Nistgeschehen von Türkentauben** in der Dachrinne an der Nordfassade des Wohngebäudes (A).

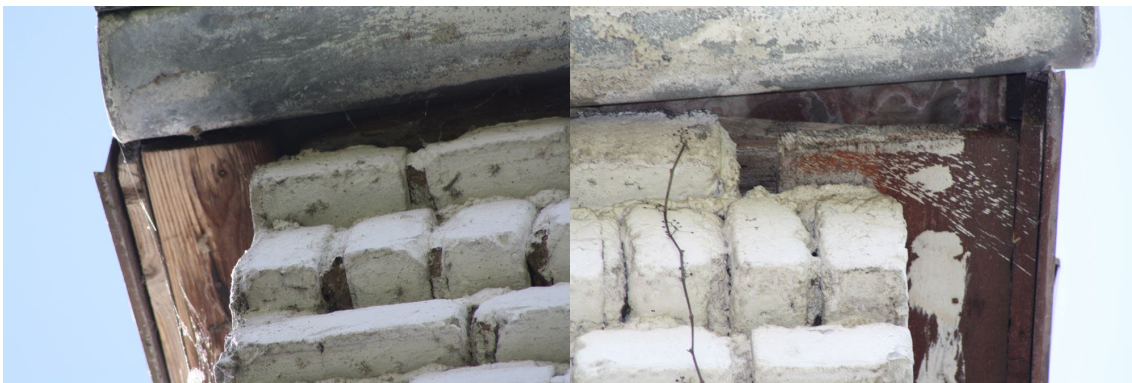
Abb. 7: An den n6rdlich gelegenen Dachecken der Giebelseiten befinden sich Einschluflmöglichkeiten in den h6lzernen Dachrand. An der westlichen Dachecke ist hier 1 ehemaliges Haussperlingsnest vorhanden.

An dem Gebäudeensemble (A-D) sind **2 Haussperlingsniststätten** vorhanden. Sie befindet sich an der nordwestlichen Dachecke des Wohngebäudes (A) und 1 in einem defekten Hohlbetonstein in der Decke des PKW-Unterstellplatzes (D).

Es wird vorgeschlagen als Ersatz für die 2 zu entfernenden Haussperlingsniststätten und die 3 zu entfernenden Hausrotschwanzniststätten **Nistkästen für Höhlenbrüter und Halbhöhlenbrüter aus Holzbeton an Gebäuden oder Bäumen der Umgebung aufzuhängen.**

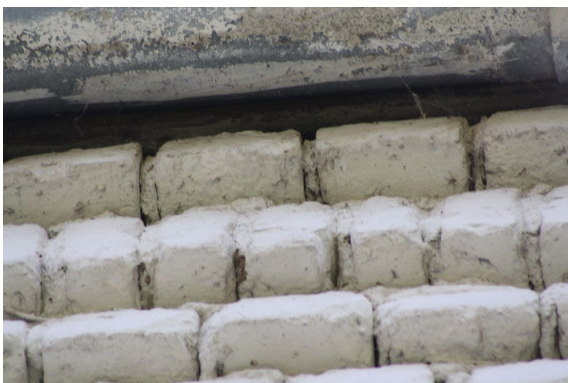
Abb. 8: Der traufseitige Dachrand bietet keine Einschluflmöglichkeiten und ist konstruktionsbedingt nicht zur Besiedlung durch V6gel und/oder Flederm6use geeignet.

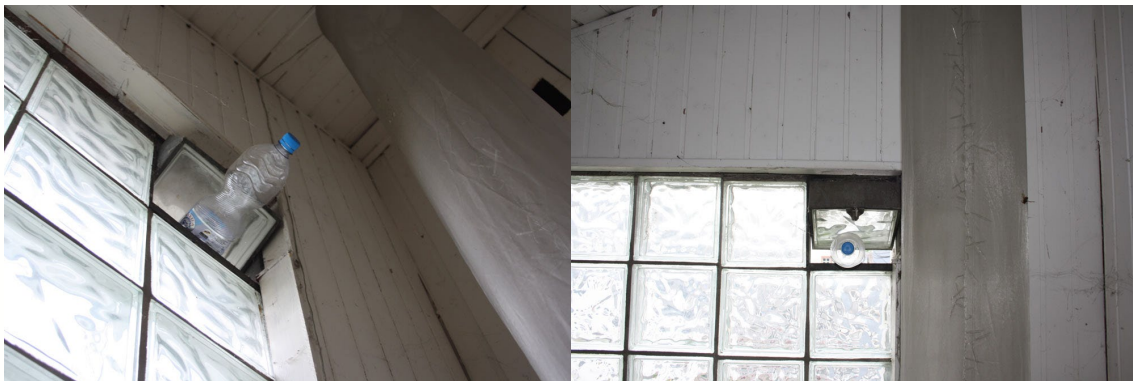
Abb. 9: Ein geöffnetes Glasbausteinfenster an der Ostfassade bietet Vögeln und Fledermäusen Einschluflmöglichkeiten in das Gebäude.

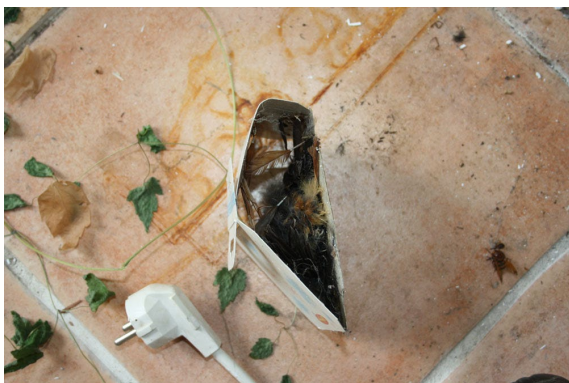
Abb. 10: Ein Hausrotschwanz ist in einer am Boden des EG stehenden Leimfalle gegen Motten zu Tode gekommen.

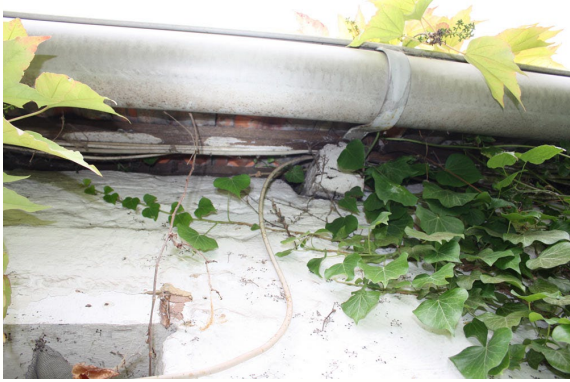
Abb. 12: der Dachrand bietet im Bereich der Sparren Einschlu pm glichkeiten auf den Dachboden. Mit Nistst tten ist aufgrund der vielen Ratten hier allerdings nicht zu rechnen.

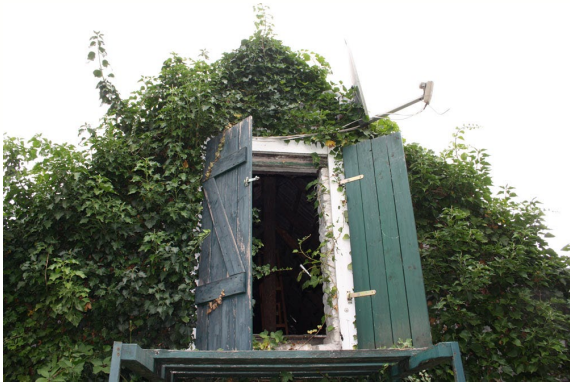
Abb. 13: Auf den Dachboden gelangt man über eine Leiter durch ein Tor, das an der westlichen Giebelseite gelegen ist. Dieses steht offen und lässt Tieren somit einen Einschlufl auf den Dachboden zu.

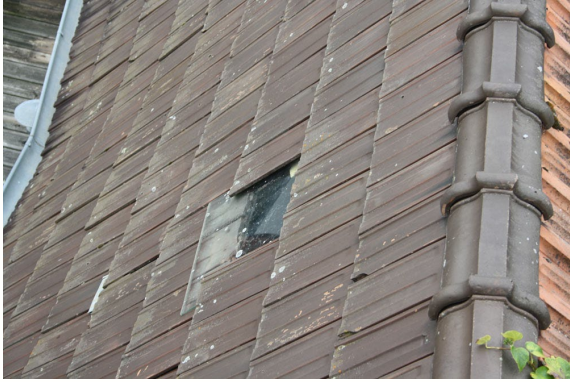
Abb. 15: Die Fenster – lichtdurchlässige Glaziegel - im Dach sind dicht und lassen keinen Einschlupf zu.

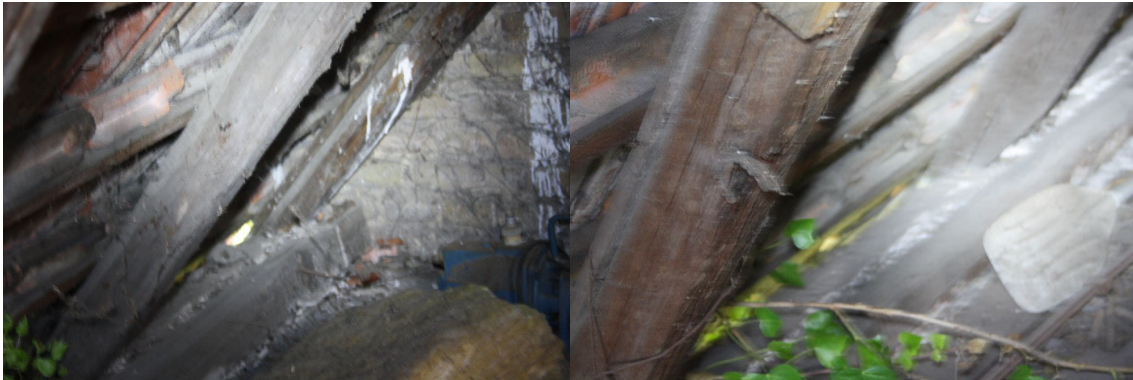
Abb. 15: Am Dachrand befinden sich Einschlupfmöglichkeiten

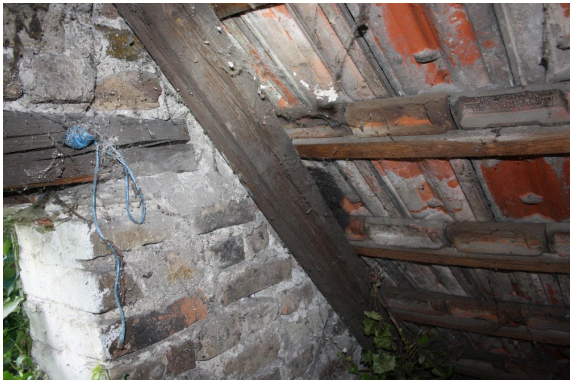
Abb. 16: Neben dem Zugangstor befindet sich ein Hausrotschwanznest auf einem Dachbalken.

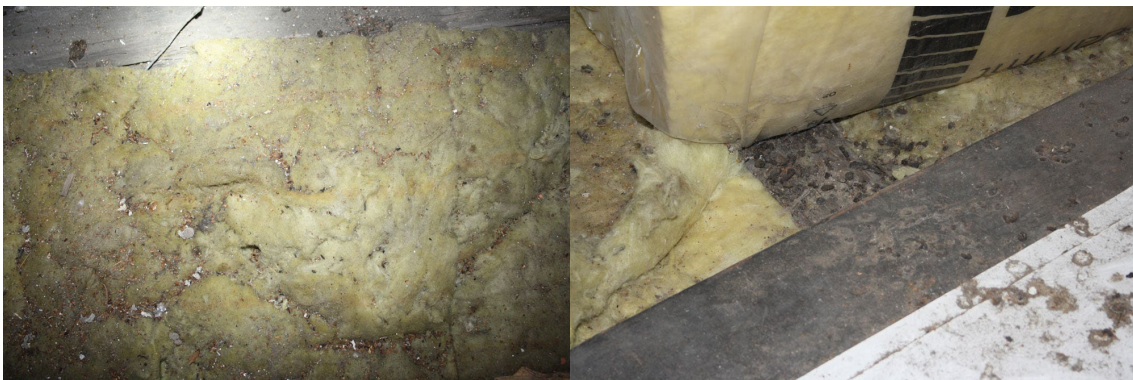
Abb. 17: Auf dem Dachboden befindet sich Kot von Mäusen und Ratten.

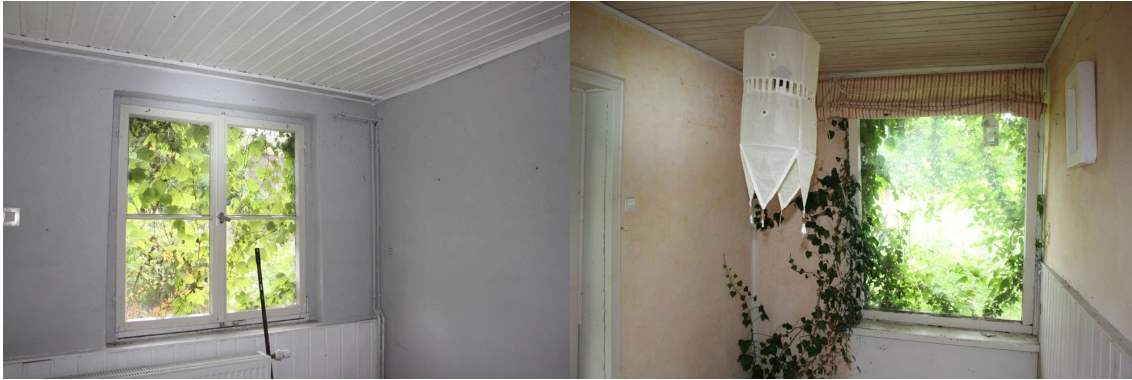
Abb. 18: Die Fenster sind intakt stehen jedoch zum Teil offen.

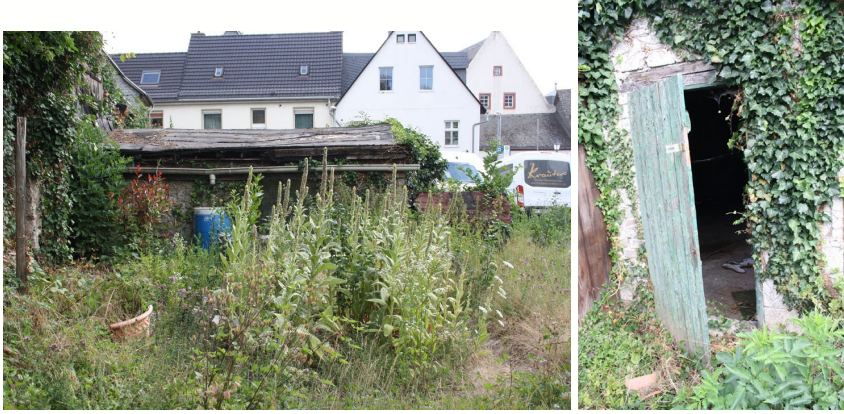
Abb. 19: An der Nordseite des zu untersuchenden Grundstücks befindet sich ein baufälliges Gartenhaus.

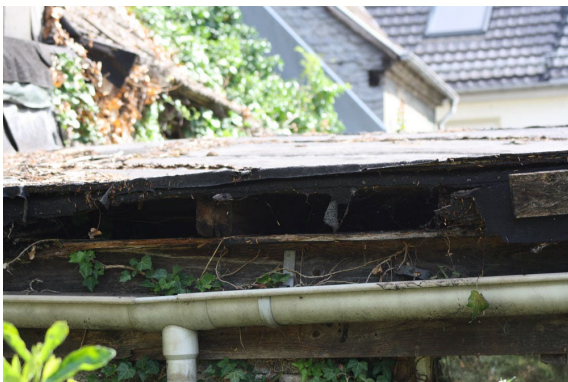
Abb. 20: Der westliche Dachrand bietet Tieren Einschlu fm glichkeiten in das Innere des Gartenhauses (C).

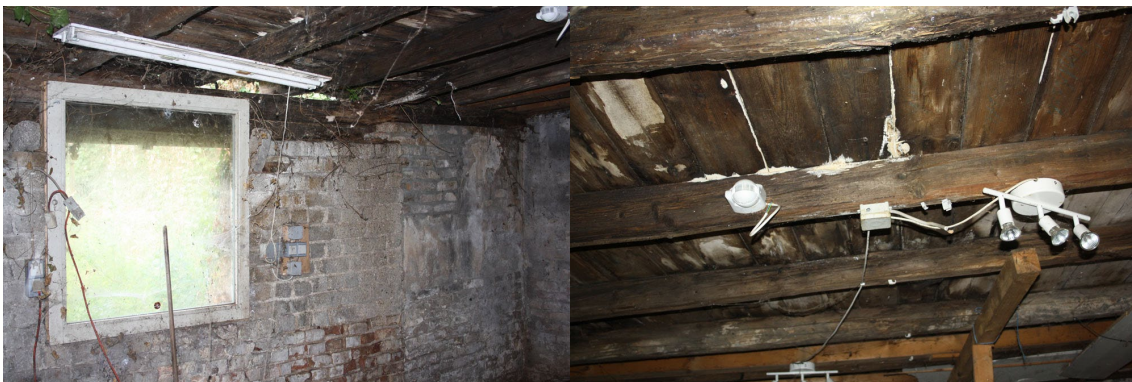
Abb. 21: Das Dach des Gartenhauses weist zahlreiche Feuchtesch den auf und ist morsch.

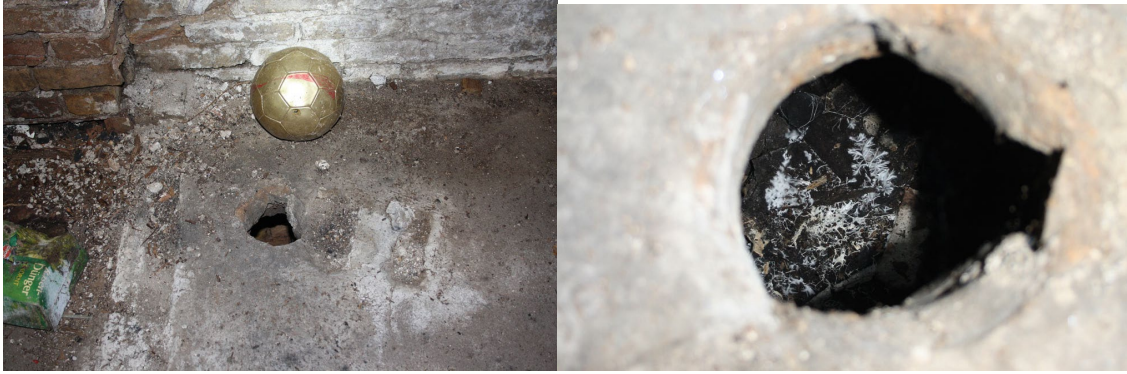
Abb. 22: Unter dem Boden des Gartenhauses befindet sich ein Hohlraum. Dieser ist sehr feucht und für eine Besiedlung durch Tiere ungeeignet.

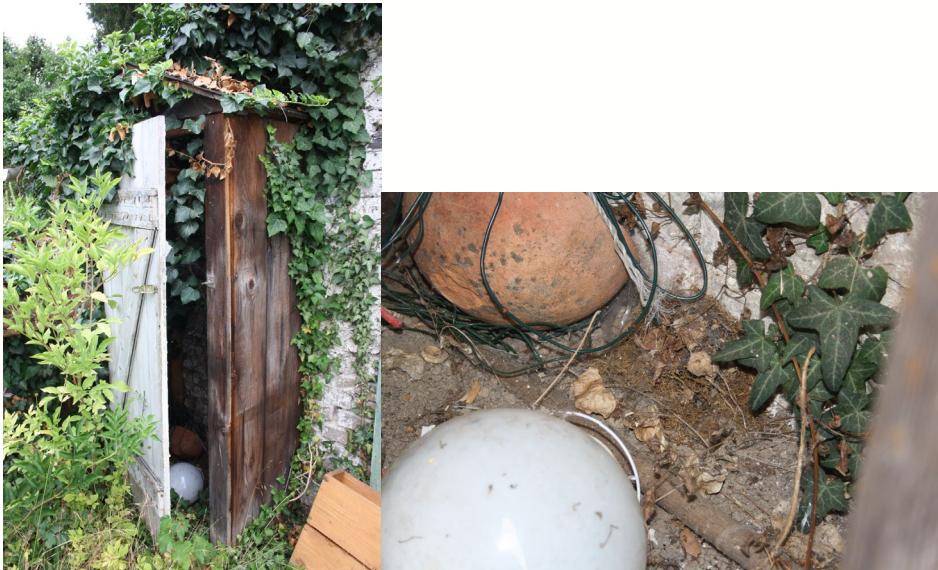
Abb. 23: In dem kleinen an der Südseite des Gartenhauses angebauten Bretterverschlag (C2) befindet sich ein heruntergefallenes, ehemaliges Hausrotschwanznest.

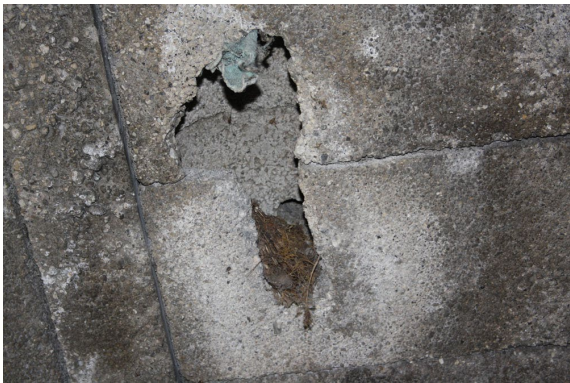
Abb. 25: Ehemaliges Haussperlingsnest in einem beschädigten Betonhohlstein in der Decke.

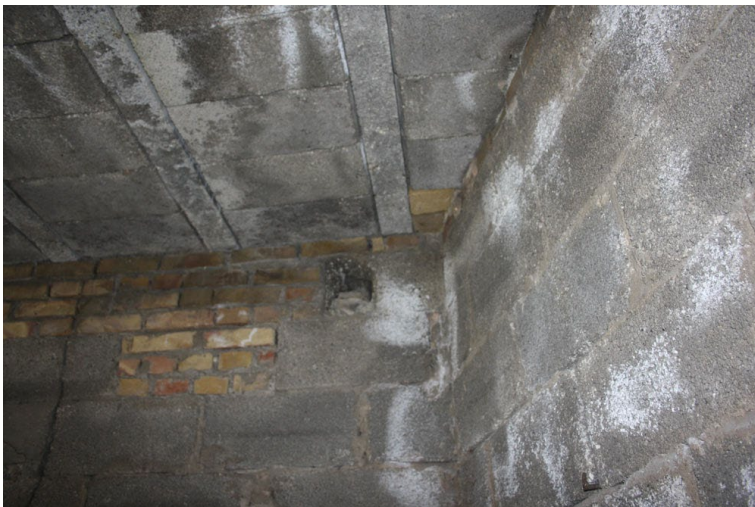
Abb. 27: Eine Mauernische im Inneren des PKW-Unterstandes bietet Gebäudebrütenden Vogelarten weiteres Nistpotential.

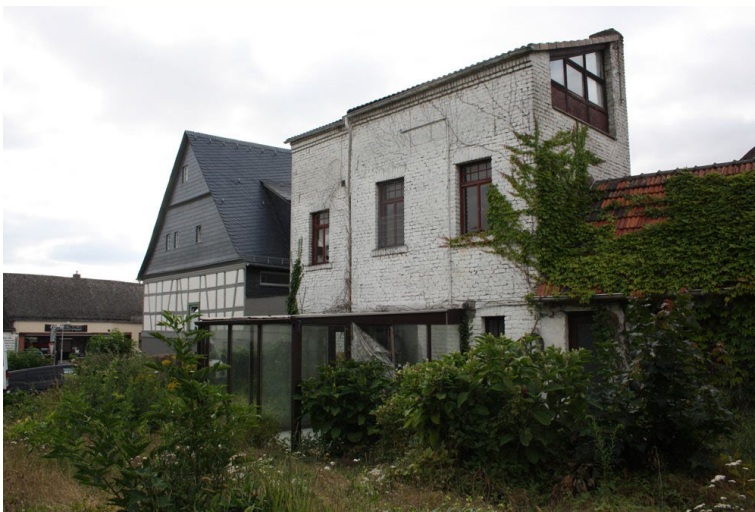
Abb. 28: Vor dem Wohn- (A) und dem Nebengebäude (B) wachsen Büsche und Sträucher, die freibrütenden Vogelarten Nistmöglichkeiten bieten können.

Eine Rodung der Büsche, Sträucher und Kletterpflanzen (Efeu, Jungfernrebe) die aufgrund der Abrissarbeiten entfernt werden müssen, muss außerhalb der Brutzeit

(01.10.- 28.02.) erfolgen, um zu verhindern, dass potentiell in ihnen nistende Vögel von den Abrissarbeiten gestört, Gelege zerstört und/oder Jungtiere getötet werden.

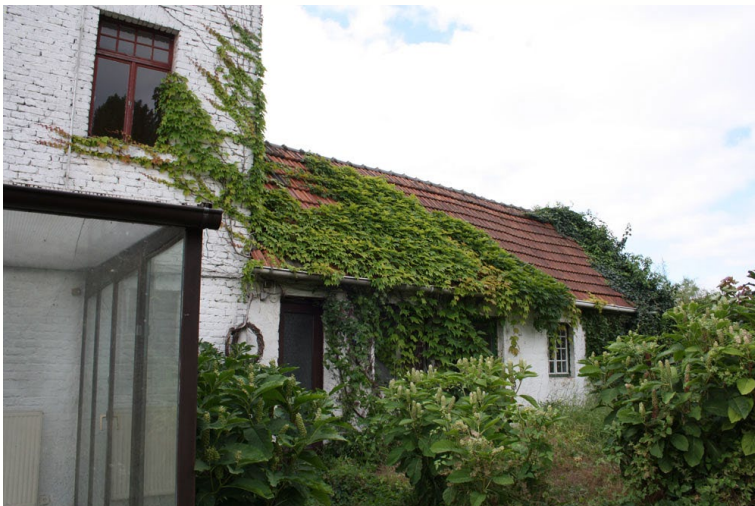
Abb. 29: Am Wohn- (A) und besonders am Nebengebäude (B) wachsen Efeu und Jungfernebe die Fassade und Dächer empor.

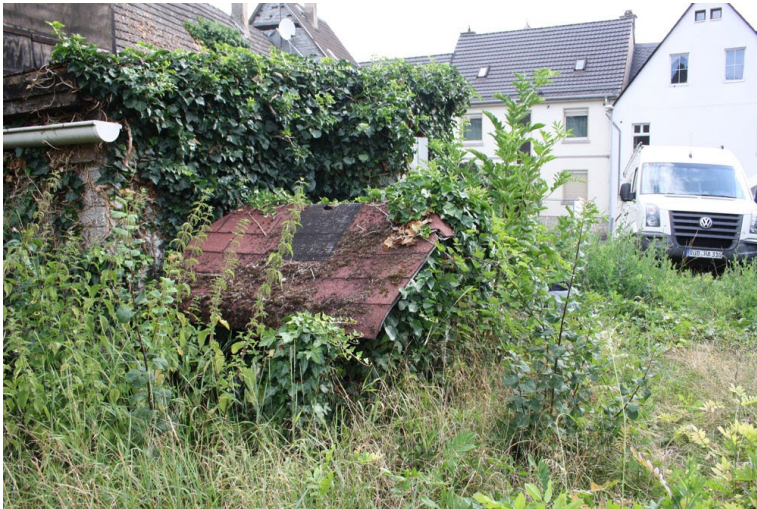
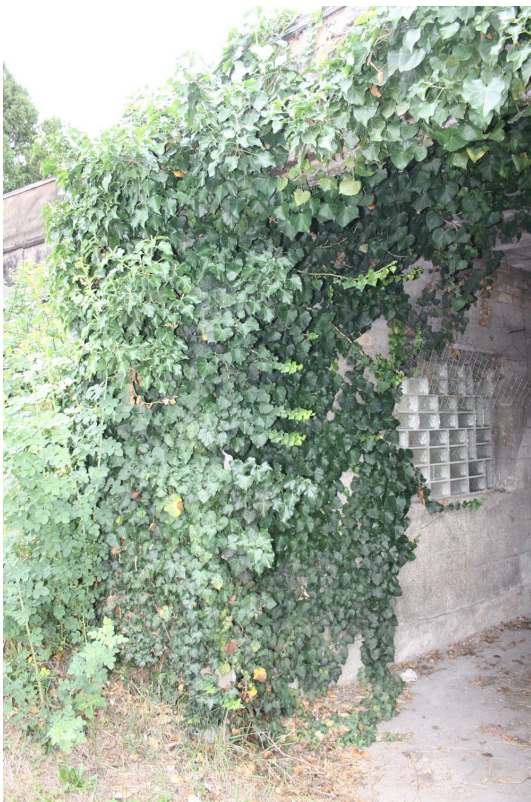
Abb. 30: Auch an dem Gartenhaus (C) und dem PKW-Unterstand (D) ist dichter Efeubewuchs vorhanden.

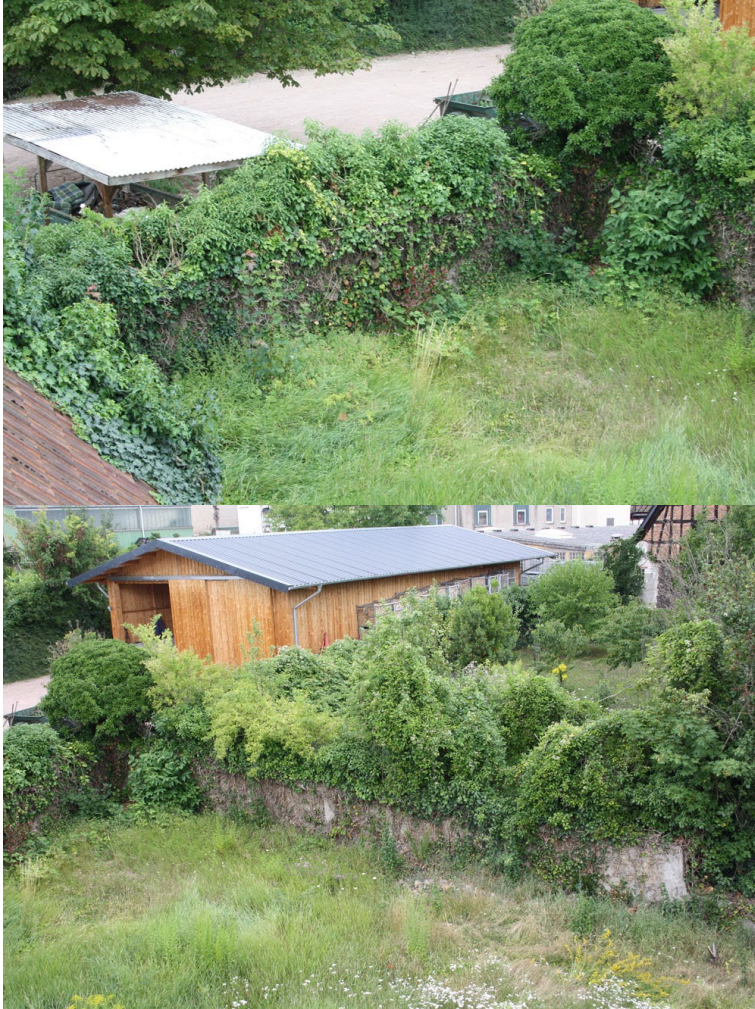
Abb. 31: An den Grundstücksgrenzen im Bereich der Mauern wächst Efeu. Dieser wurde in den vergangenen Herbstmonaten bereits zurückgeschnitten, wächst allerdings wieder neu auf.

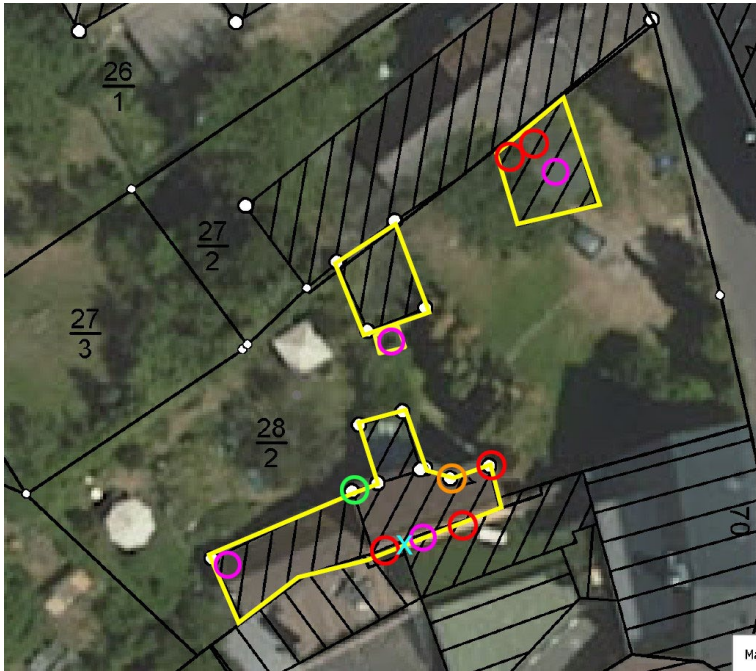
Abb. 32: Lage der ehemaligen Hausrotschwanz- (pink) und Haussperlingsniststätten (grün), der aktiven Türkentaubenniststätte (orange) und der potentiellen Niststätten (rot). Des Weiteren die Lage der potentiellen Fledermausquartiere (x, türkis).

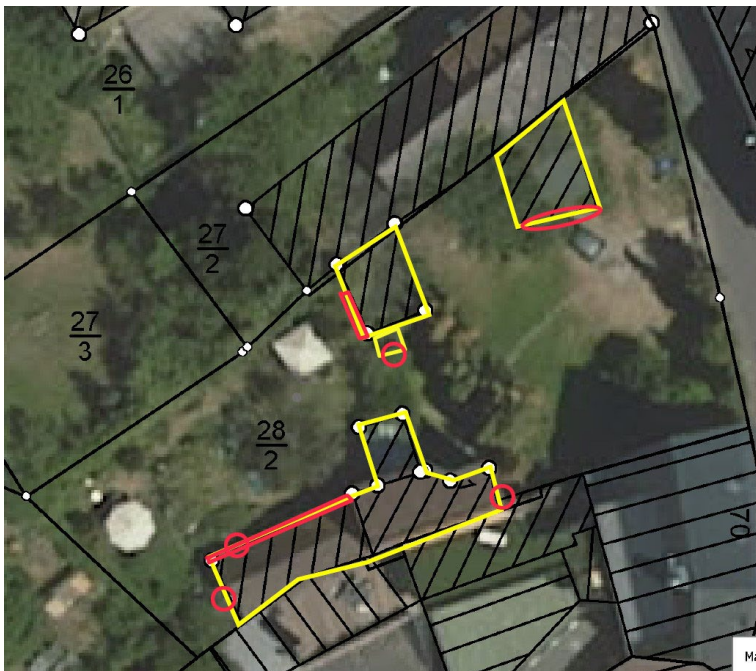
Abb. 33: Lage der Einschlupfmöglichkeiten über die Dachrandbereich (eckig) und offene stehende Fenster und Türen (rund) in das Innere der Gebäude A-D .

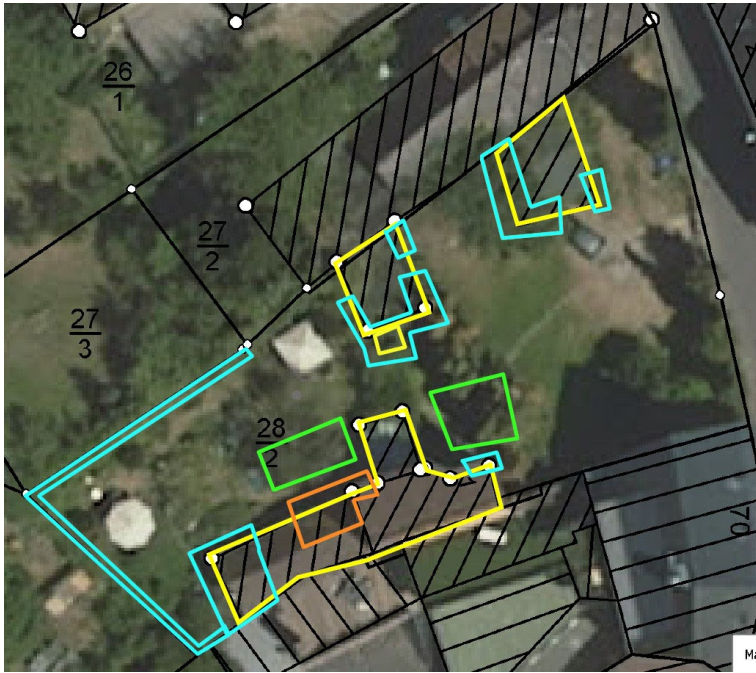
Abb. 34: Lage der von den Abriss- und Bauarbeiten betroffenen Vegetation: Efeu: türkis; Jungfernrebe: orange; Büsche und Sträucher: grün.
