Stadt Rüsselsheim

Abrissvorhaben ehem. Karstadt- und Nachbargebäude

Artenschutzrechtliche Untersuchung

Oktober 2019

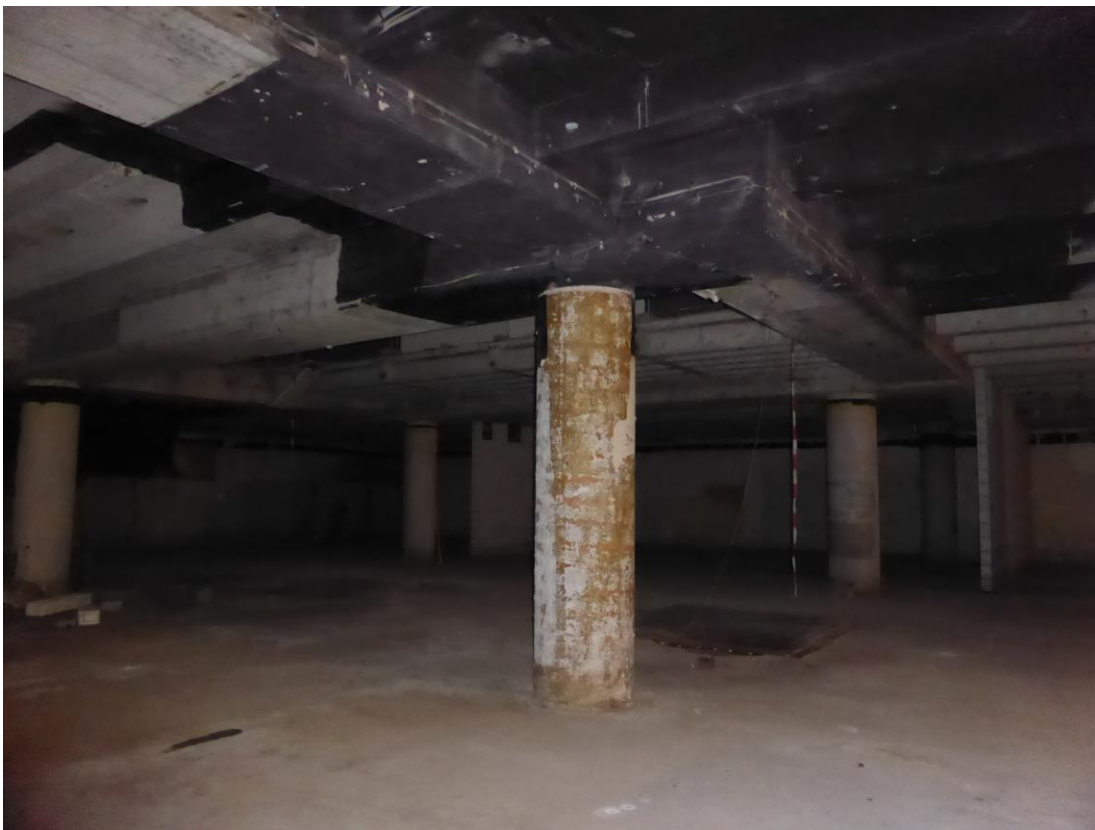
Abb. 8: Kellerräume des Karstadtgebäudes

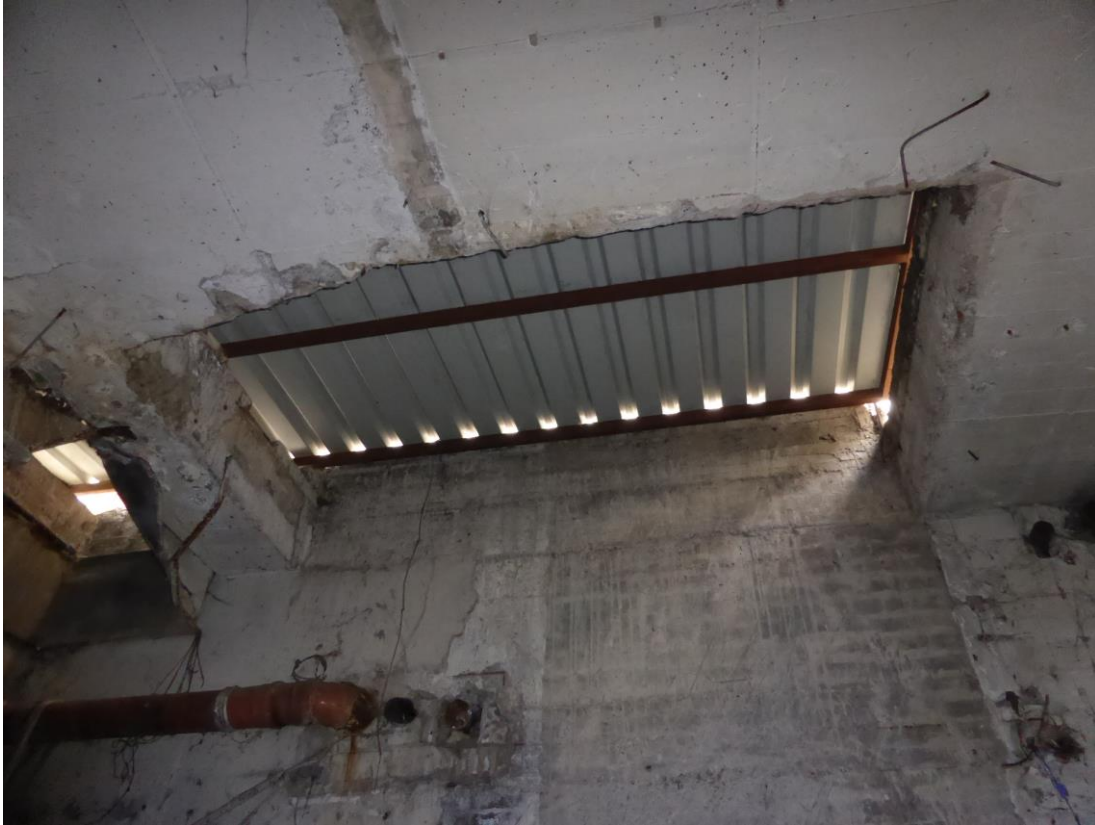
An einer Stelle befindet sich eine Blechabdeckung auf einer Öffnung zum Keller (Abb. 9), durch die bei Wind auch Falllaub eingeweht wurde. Offenbar durch diese Öffnung ist ein Igel in den Keller gestürzt und hier verendet. Vögel sind hier nicht eingedrungen, in den Kellerräumen wurden keine diesbezüglichen Anzeichen gefunden.

Abb. 9: Lose Blechabdeckung hinter dem Karstadtgebäude, vom Keller aus gesehen. Einziger theoretischer Zugang für Tiere von außen

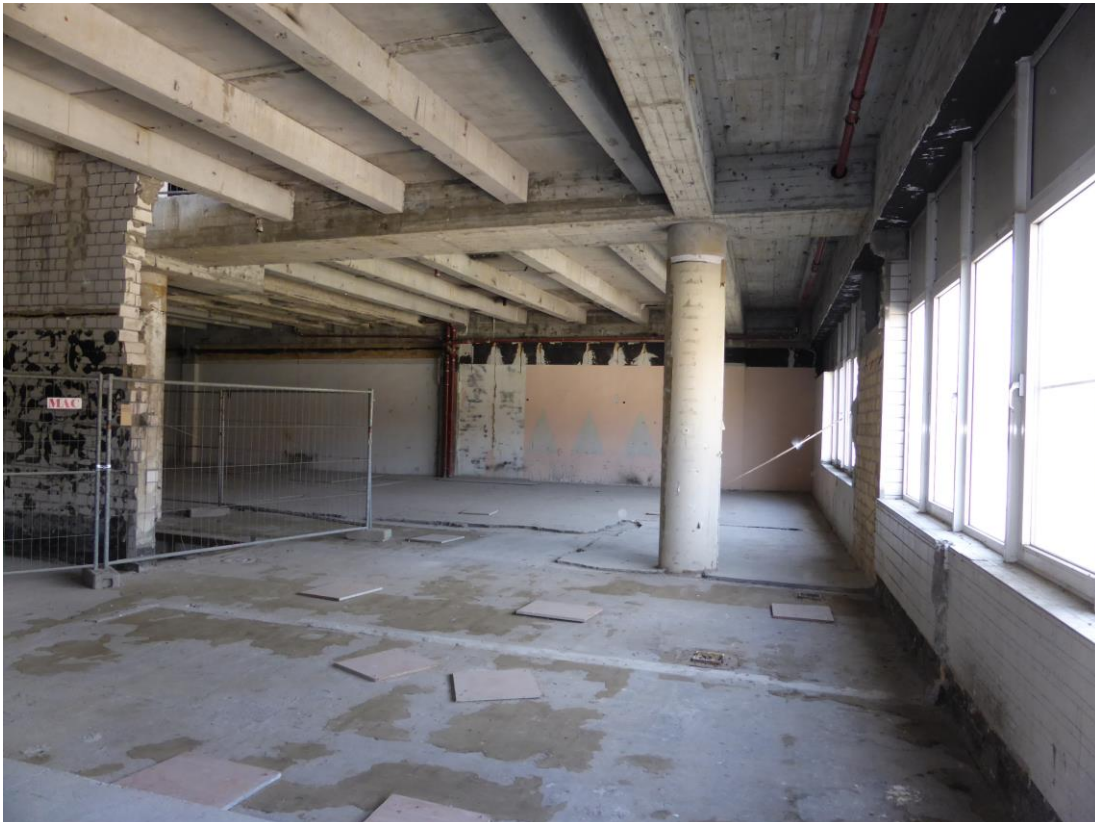
Abb. 10: Leer stehende, entkernte Innenräume, geschlossene Fenster

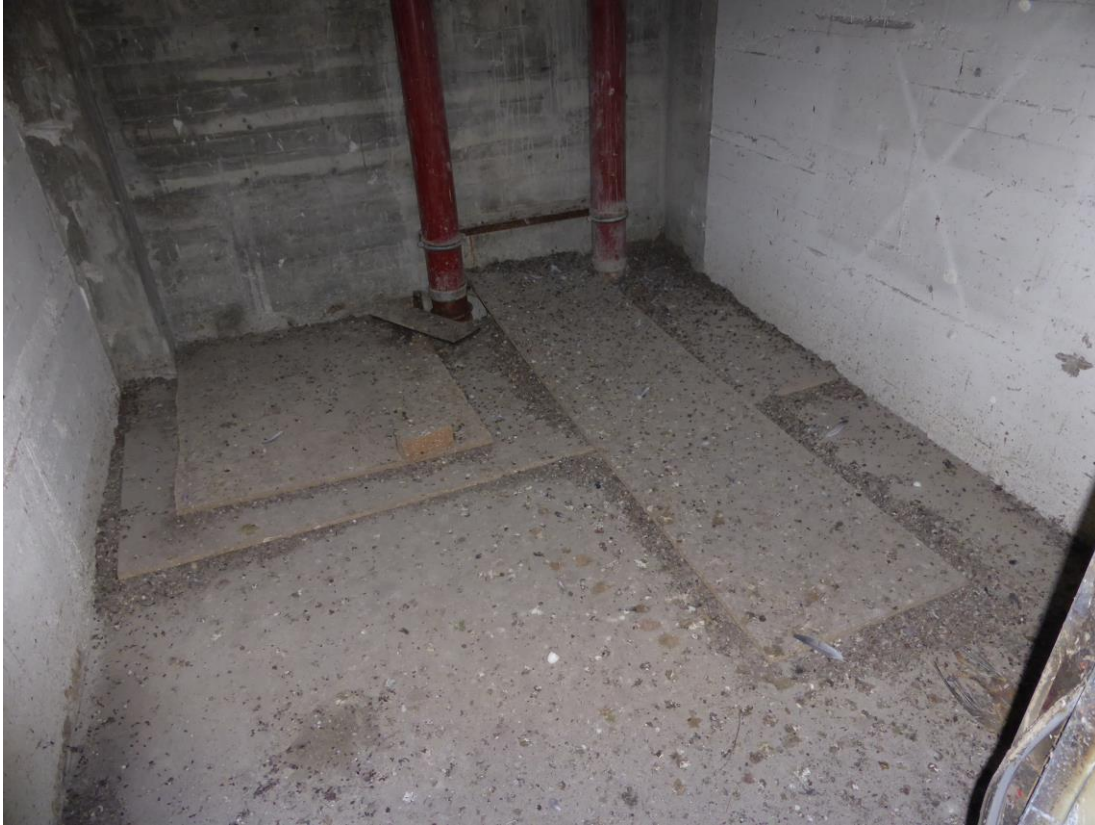
Karstadtgebäude: Die Innenräume des Gebäudekomplexes sind aktuell für Vögel unzugänglich. Im Bereich eines Versorgungsschachtes neben den Aufzügen sind Kotreste von Stadttauben erkennbar, die offenbar zu früherer Zeit von oben in das Gebäude eindringen konnten. Aktuell waren keine Tauben oder andere Tiere im Gebäude, wenige Totfunde zeigen, dass Tiere offenbar nicht mehr aus dem Gebäude herausgefunden haben. Aktuell ist der Einflug von oben verschlossen.

Abb. 11: Versorgungsschacht mit Resten von Taubenkot

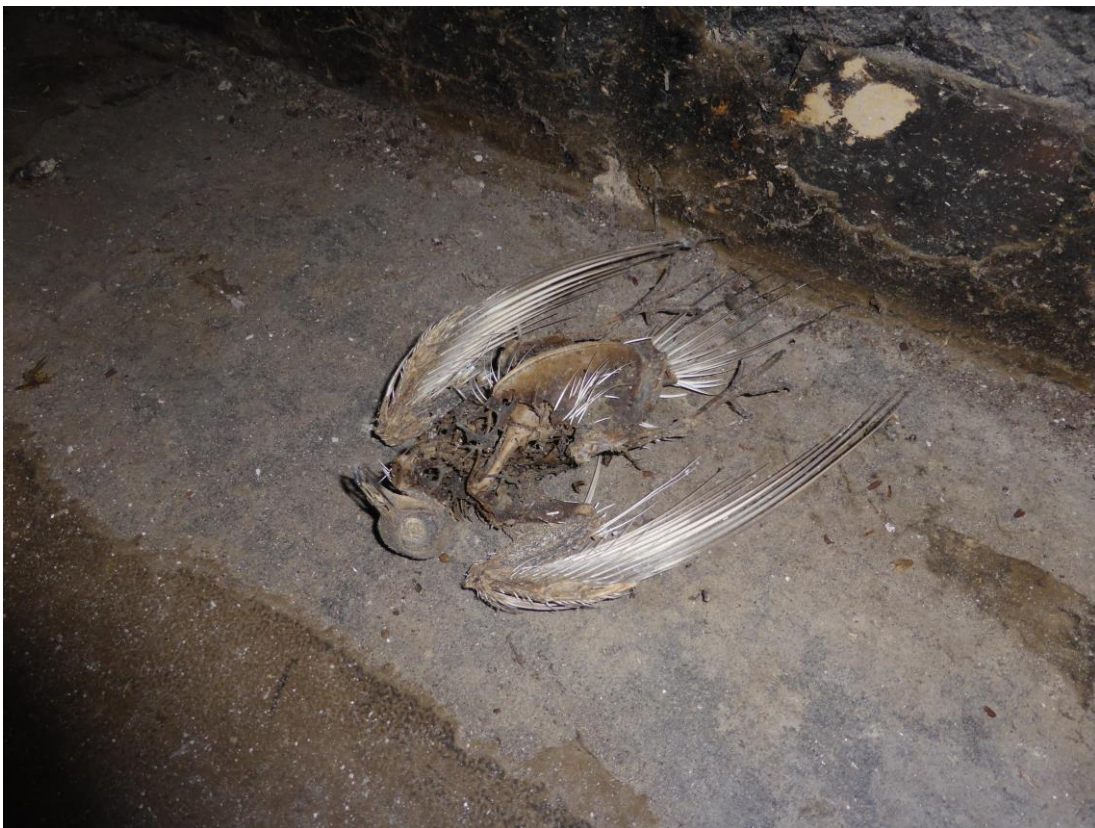
Abb. 12: Tote Straßentaube im Innenraum

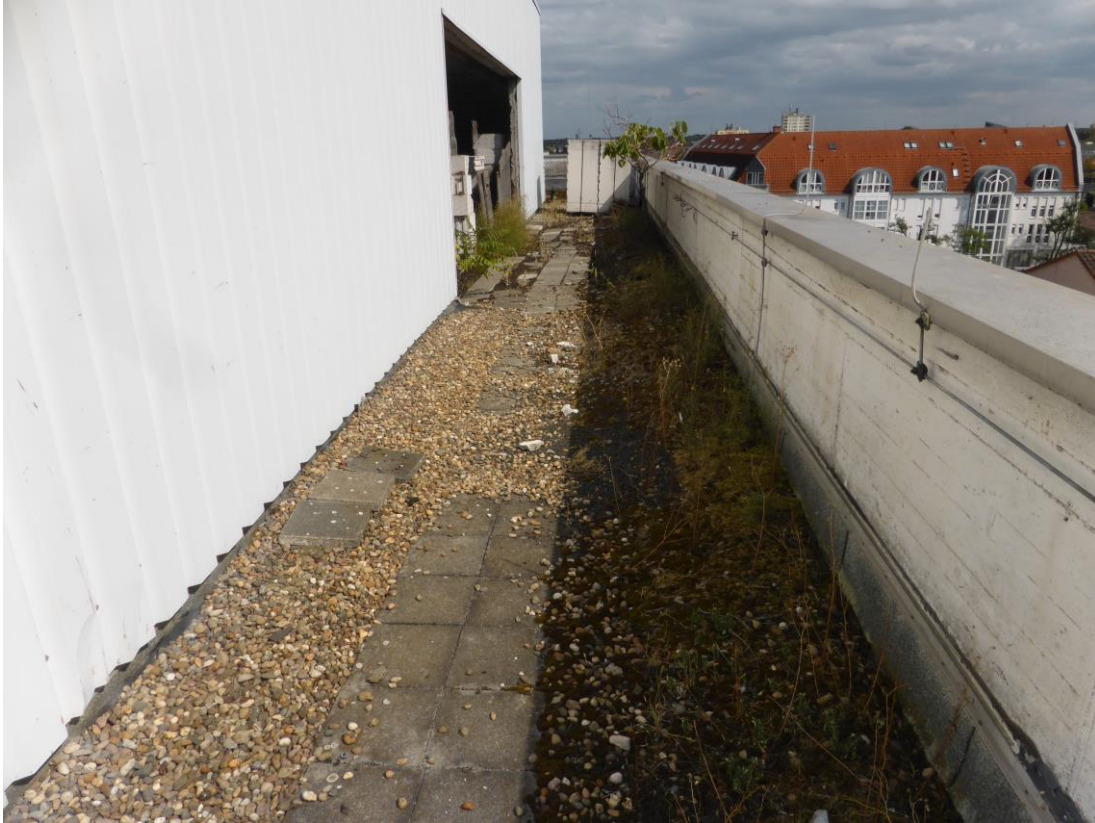
Eine evtl. Ausnahme bildet die Blechverkleidung auf dem Mauerkranz im Dachbereich des Karstadtgebäudes (Abb. 13). Anzeichen für eine Besiedelung des Spaltraums unter den Blechen wurden zwar nicht gefunden, jedoch ist nicht auszuschließen, dass sich unter den Blechen Fledermäuse aufhalten. Die Bleche sind daher von Hand zu entfernen und dabei auf Fledermäuse zu achten. Im Fall eines Vorkommens ist ein Artspezialist hinzuzuziehen.

Abb. 13: Hintere Dachfläche mit aufgesetztem Gebäudeteil, Blechabdeckung auf Mauerkranz.

Bei den Abdeckblechen im Dachbereich des Karstadtgebäudes ist wie oben angegeben zu verfahren.

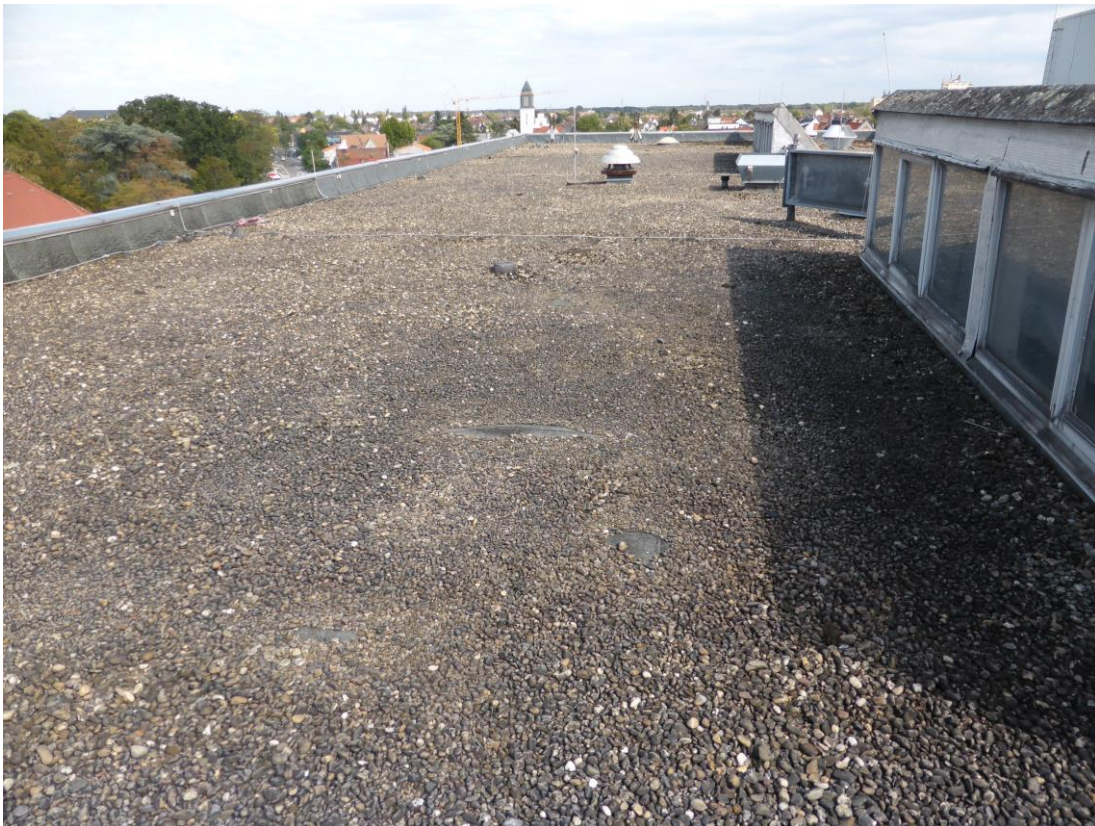
Nestkuhlen, Eischalenreste oder Mauserfedern möglicherweise auf dem Kiesdach brütender Vögel (vgl. Möwenkolonie auf dem Posthochhaus in Frankfurt, ebenfalls in Main-Nähe) wurden nicht gefunden.

Abb. 14: Kiesbedeckung auf dem Flachdach des Karstadtgebäudes

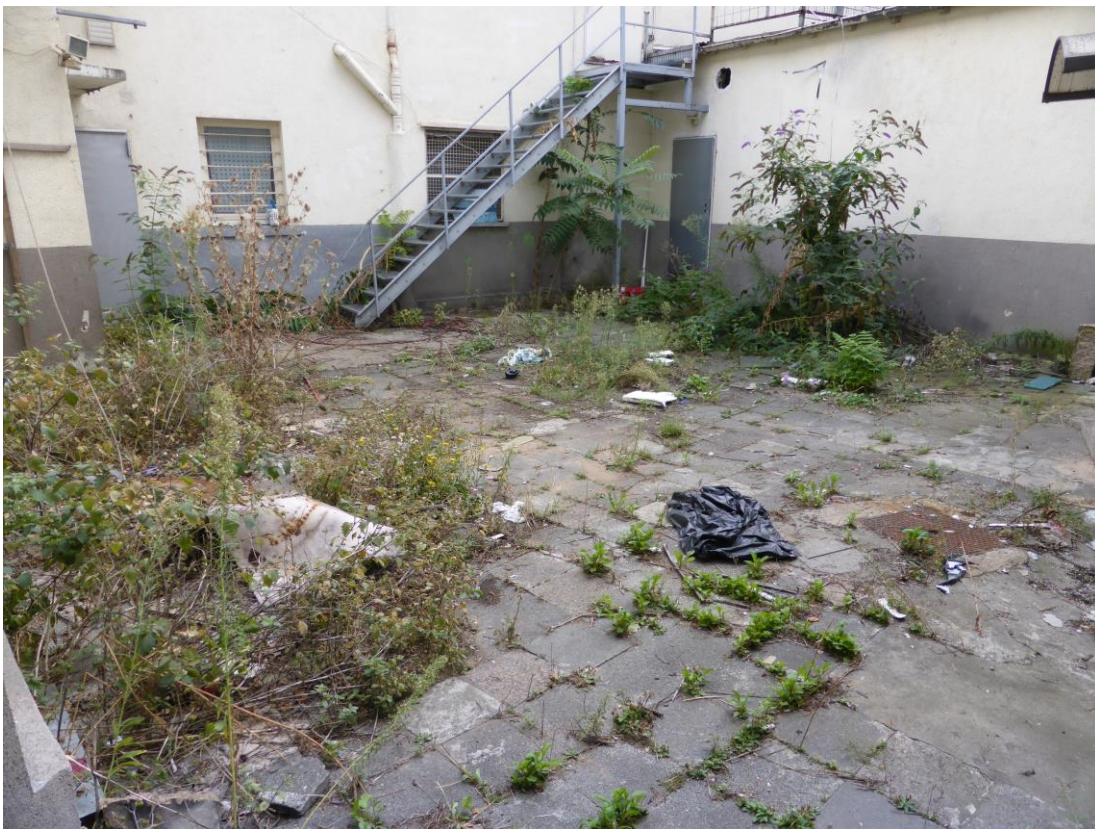
Gebäude Ecke Friedensplatz / Frankfurter Straße: Die schütterere wild aufgegangene Vegetation im Innenhof (Sommerflieder, Götterbaum, div. krautige Pflanzen) bietet keine Brutmöglichkeiten für Vögel (Abb. 16). Von innen ist das Gebäude bis in den Dachstuhl mit Wohnräumen ausgebaut (Abb. 17). Die Fassade bietet keine Einflugmöglichkeiten (Abb. 18 und 19). Hinweise auf Besiedelung durch Tiere jedweder Art wurden in keinem Gebäudeteil gefunden. Auch an der Fassade sind weder Einflugmöglichkeiten noch Schwalbennester vorhanden.

Abb. 16: Innenhof des Gebäudes am Friedensplatz

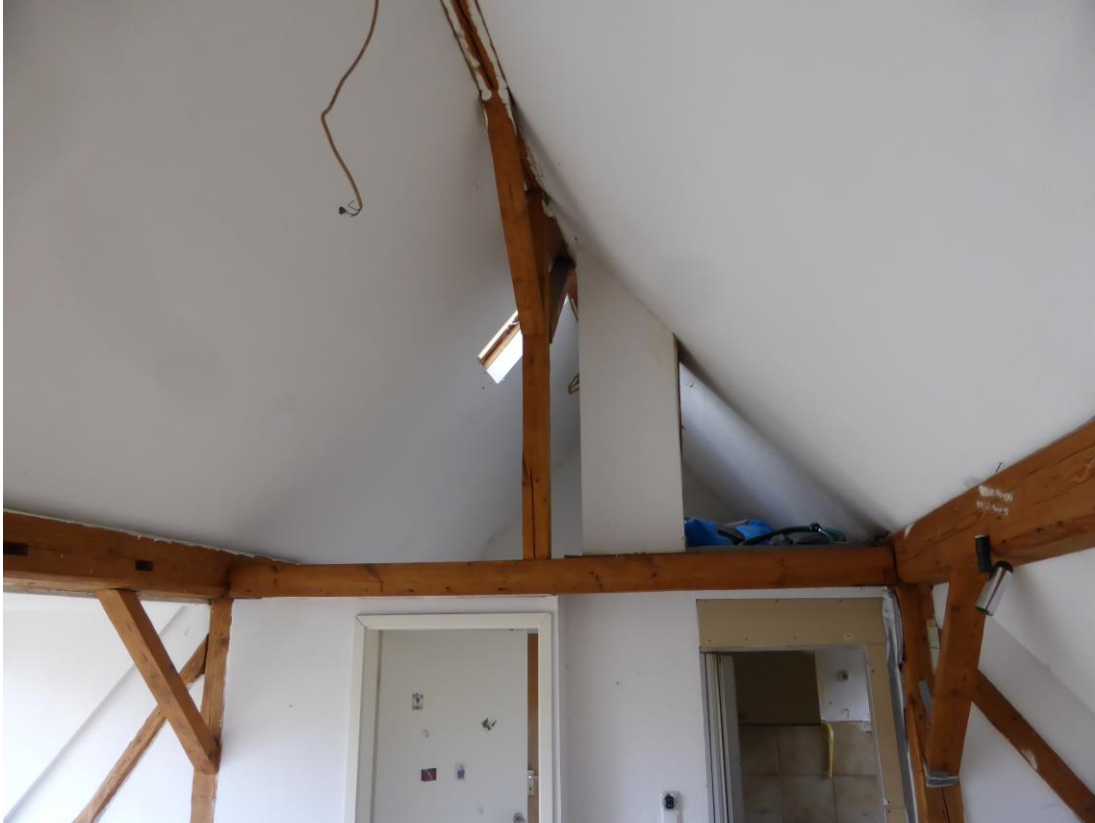
Abb. 17: Innenausbau des Gebäudes bis in die Dachräume

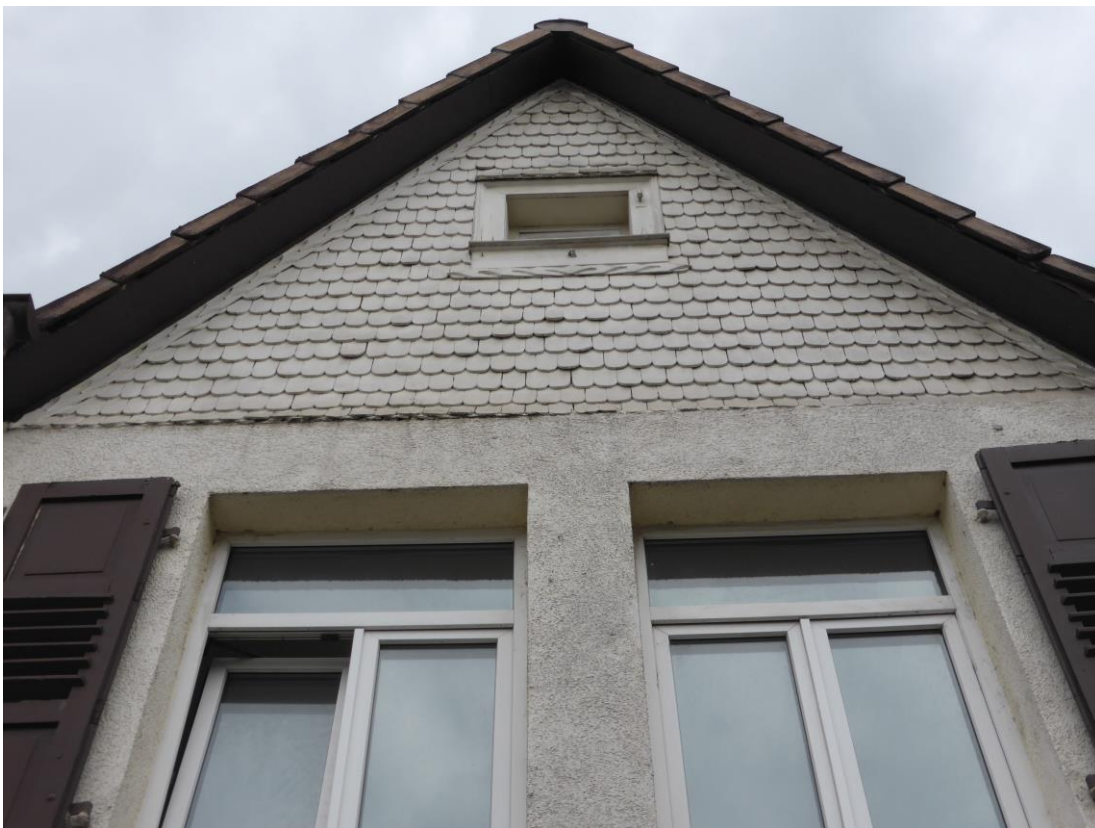
Abb. 18: Mit Schindeln verkleideter Giebel des Gebäudes am Friedensplatz zur Frankfurter Straße hin. Keine hinterfliegbaren Lücken.

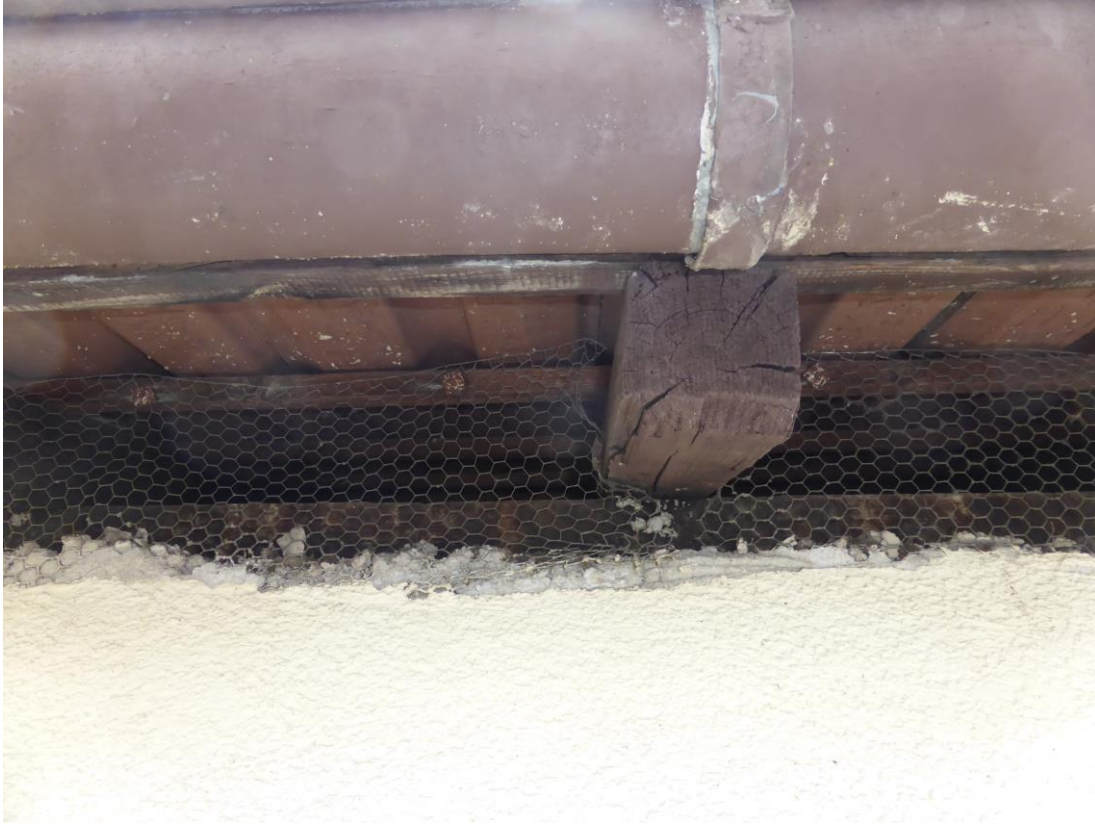
Abb. 19: Vergitterung unter der Dachrinne vom Innenhof aus zum Fernhalten von Spatzen

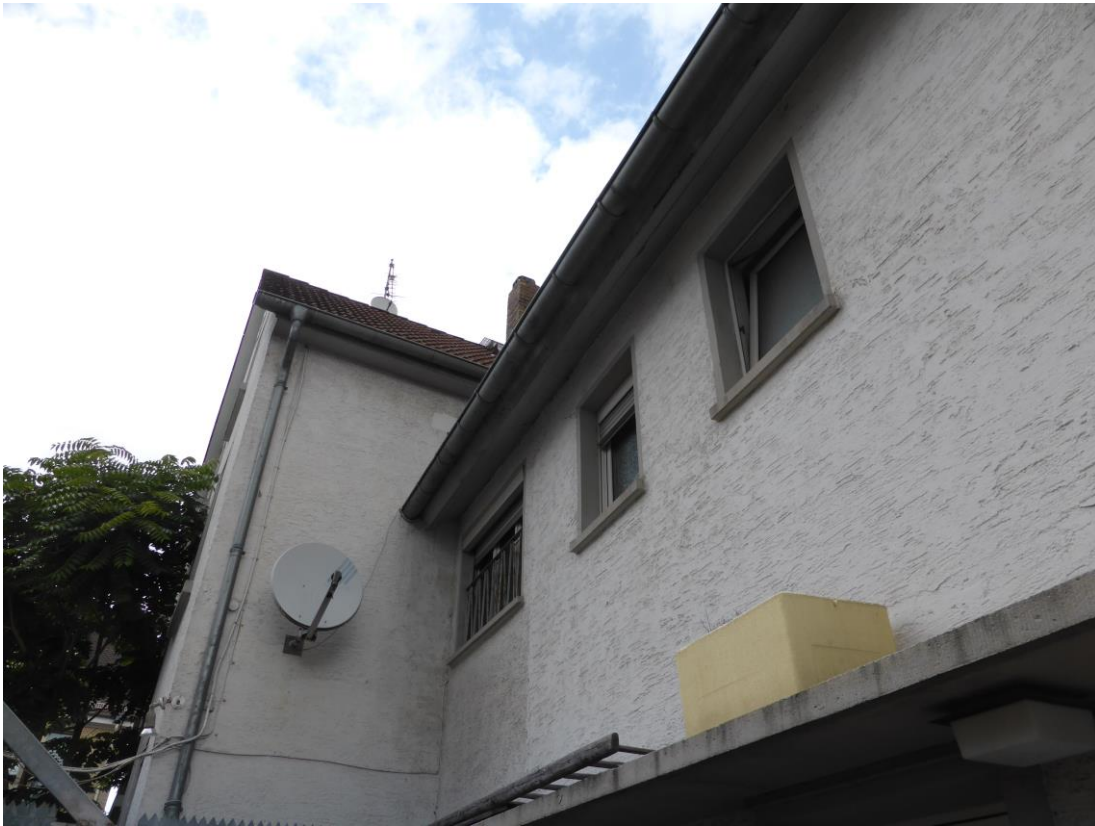
Gebäude Ecke Frankfurter Straße und Löwenstraße: Das Gebäude ist in allen Teilen von außen her für Vögel unzugänglich (Abb. 21), Schwalbennester an den Fassaden sind nicht vorhanden, bis auf den Dachstuhl waren alle Räume ausgebaut und bewohnt (Abb. 22). Im Dachstuhl (Abb. 23) sind keine Nester, Feder- oder Eischalenreste noch sonstige Anzeichen der Anwesenheit von Gebäude bewohnenden Vogelarten vorhanden.

Abb. 21: Glatte Fassade der Gebäude an der Löwenstraße ohne hinterfliegbare Strukturen

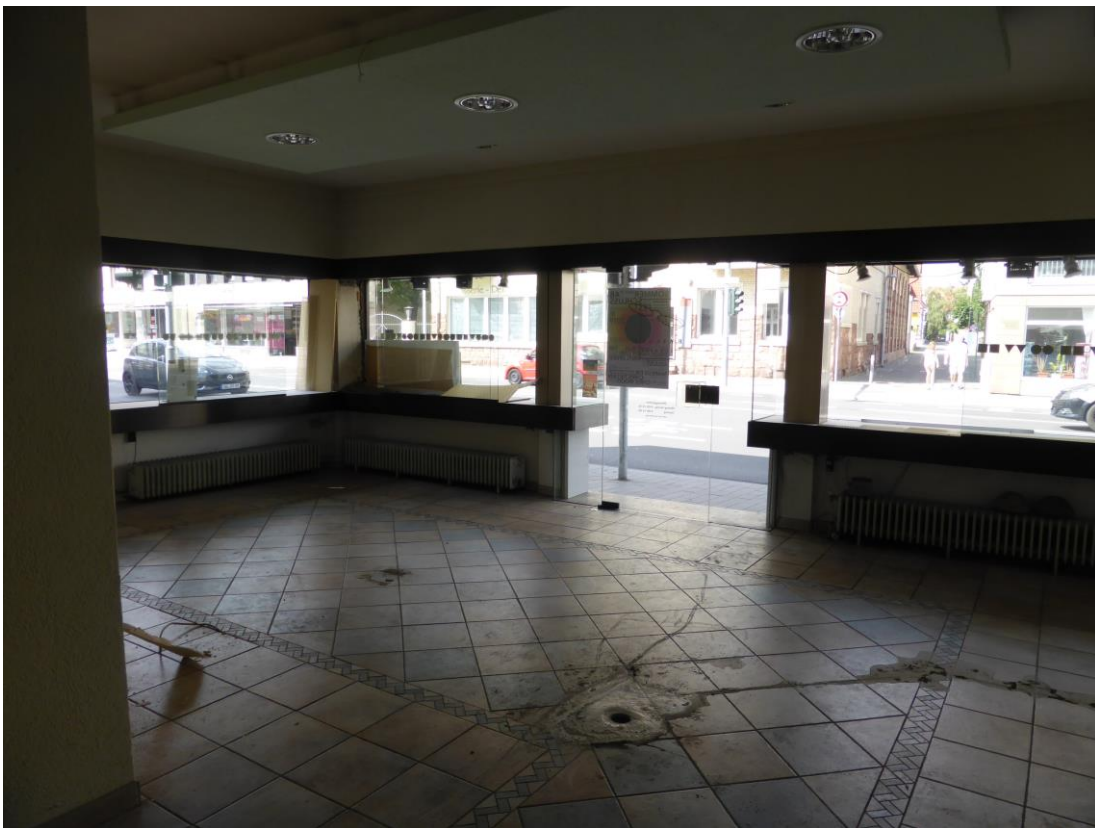
Abb. 22: Ausgeräumter Gaststättenbereich im Erdgeschoss an der Löwenstraße

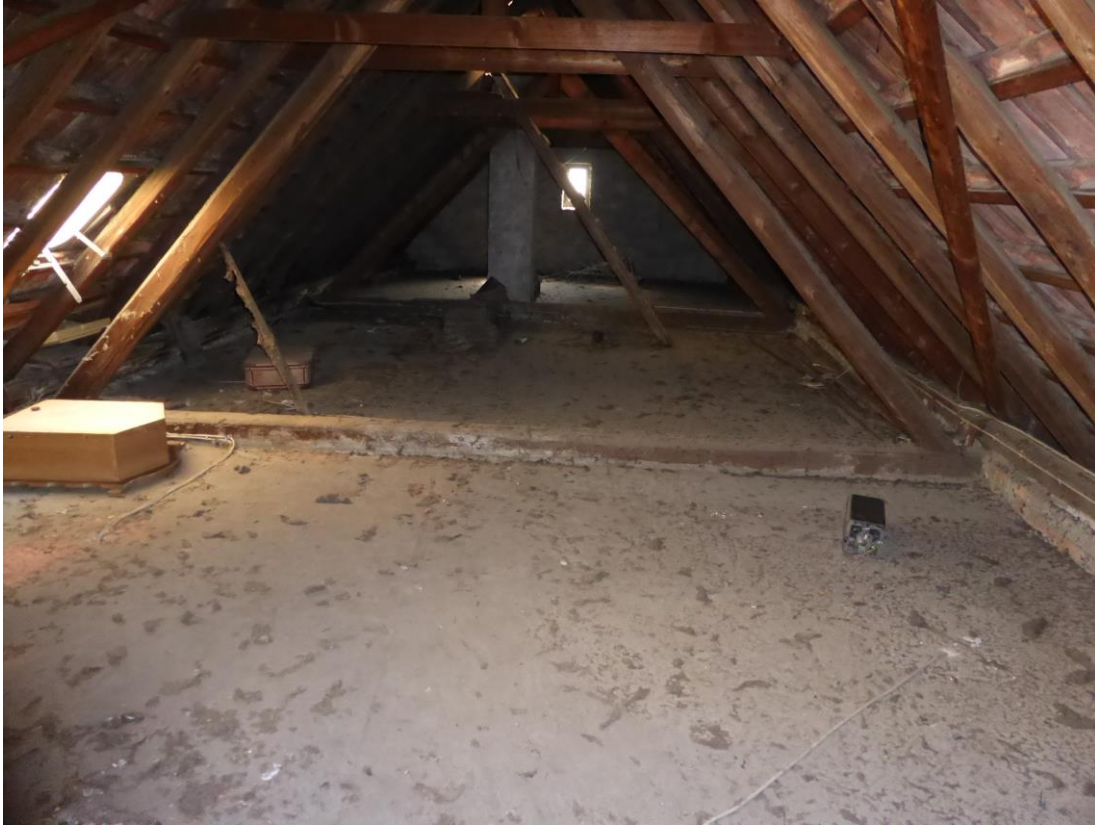
Abb. 23: Leer stehender Dachraum, übersichtlich und ohne Anzeichen von Tierbesiedlung
