STADT STEINBACH (TAUNUS)

Analyse Sportzentrum

BESTANDSANALYSE

ALTKÖNIGHALLE

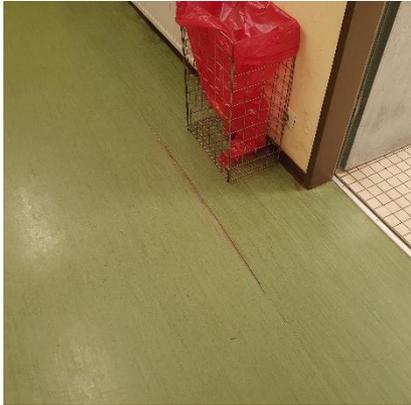
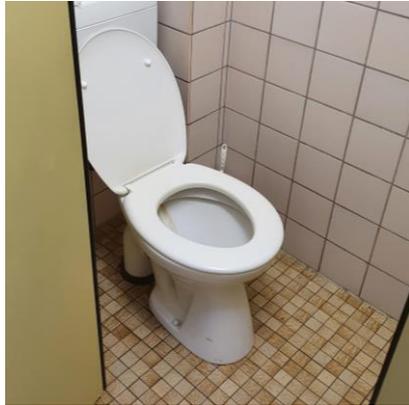
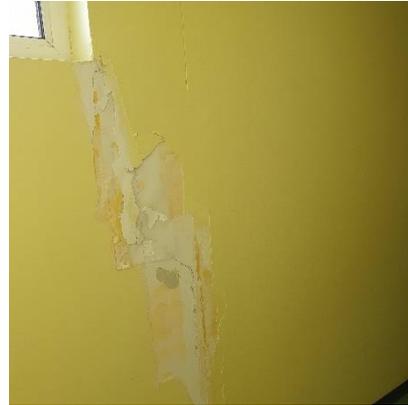
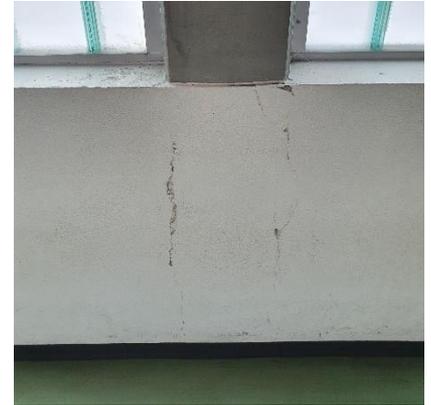
- Oberflächen entsprechend dem Baualter und sollten saniert werden
- Oberflächen (insb. Boden und Wand) v.a. in den Umkleiden sind stark abgenutzt und beschädigt
- Sanitäranlagen Eingangsbereich sanierungsbedürftig
- Duschen an Umkleidenbereiche wurden vor 10 Jahren saniert
- Risse im Bereich der Stützen (OG Zugang Tribüne) sowie Wand Stiefelgang
- Türen in schlechten Zustand
- Sportboden und Prallwand sanierungsbedürftig
- Energetische Sanierung der Außenhaut wird empfohlen
- Profilglas (Hallenkörper) energetisch nicht mehr auf aktuellem Stand
- Kraftraum – Feuchtigkeitsschäden Wand
- Barrierefreie WC Anlage entspricht nicht den Vorgaben der DIN 18040
- Zweiter baulicher Rettungsweg Schießanlage Untergeschoss verschlossen
- Hinweis: Begehung der Dächer nicht möglich

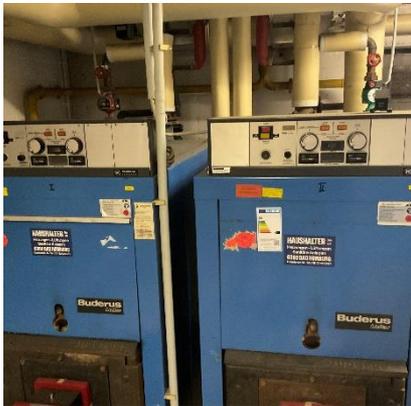
- Trinkwassernetz mit nichtdurchströmten Leitungen
- Brandschutz bei Rohrdurchführungen
- Lüftungsanlagen
- Wärmeerzeugung und Warmwasserbereitung

Kesselanlage Bj. 1982

- Nachrüstung Trinkwassernetz mit S.g. Zwangsspülungen; Hinweis: keine Unterlagen übergeben, daher wird gesamte Sanierung angesetzt
- Ertüchtigung Brandschutz
- Erneuerung Heizungsanlage und Lüftungsanlagen
- Überarbeitung Konzept Heizung und Lüftung im Zuge Erneuerung

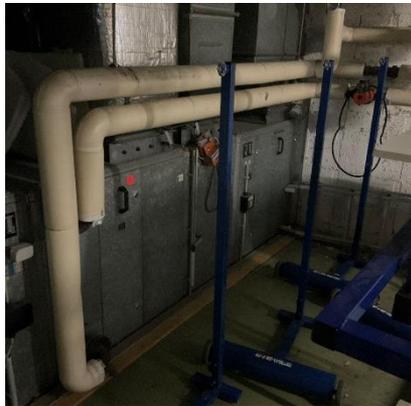
Lüftungsanlagen Bj. 1982

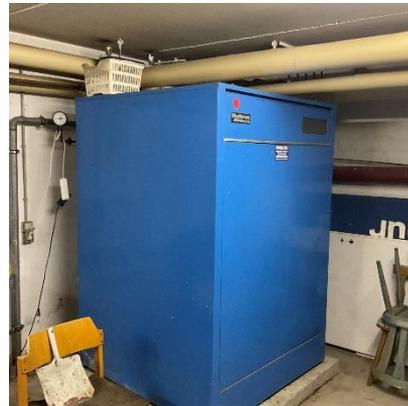
Zentrale WWB Bj. 1982

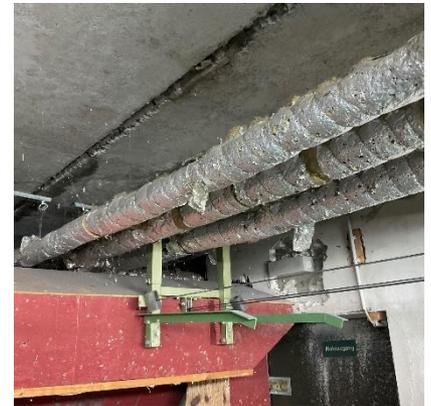
Trinkwassernetz nicht durchspült

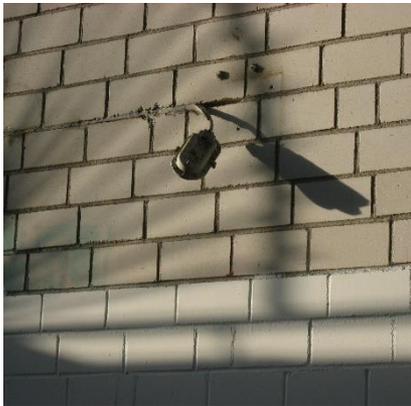
- Außenbeleuchtung nur eingeschränkt funktionsfähig
- Unterverteilungen veraltet
- Leuchten teilweise außer Funktion oder defekt
- Notbeleuchtung veraltet

Außenleuchte Notausgang

- Außenleuchten an allen Notausgängen prüfen und instand setzen
- Sicherungen und Fehlerstromschutzschalter prüfen und instand setzen
- Innenleuchten prüfen und instand setzen oder erneuern
- Rettungszeichen- und Sicherheitsleuchten prüfen, instand setzen, erneuern und ergänzen

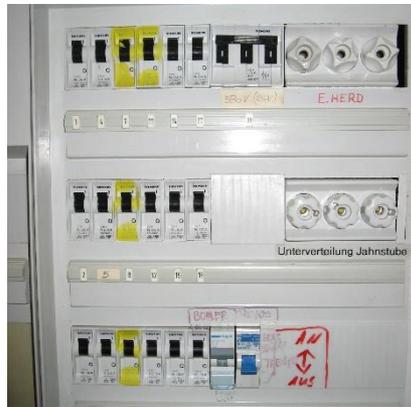
Unterverteilung mit veralteten
Leitungsschutzschaltern

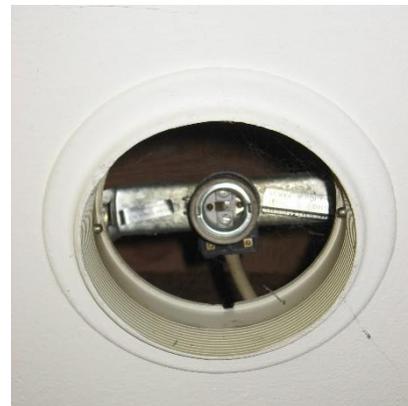
Innenleuchten ohne Leuchtmittel

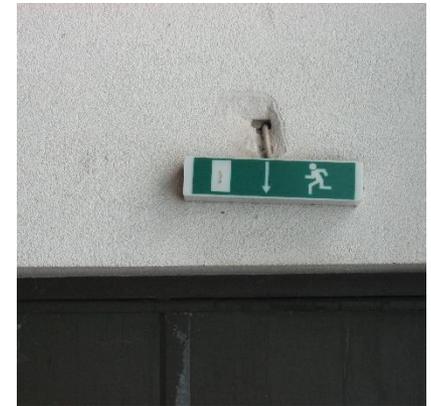
Funktion der
Rettungszeichenleuchten nicht
prüfbar

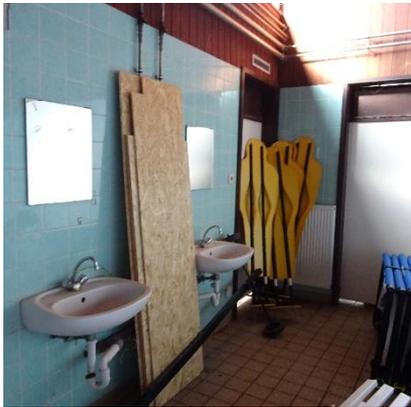
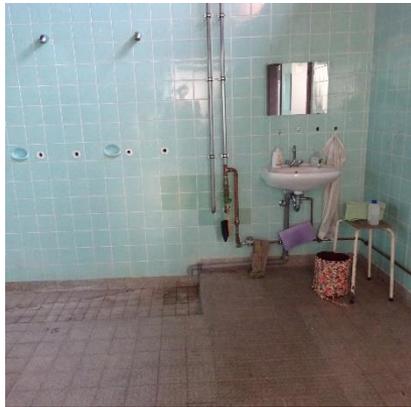
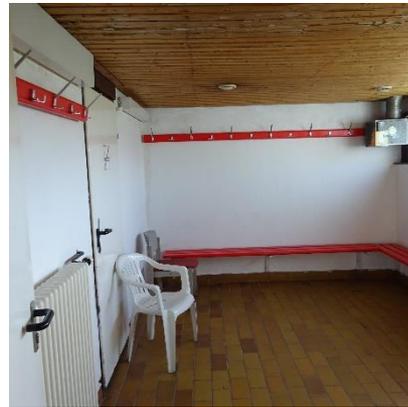
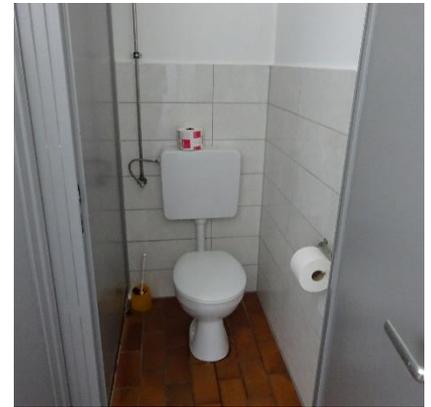
- Gebäude befindet sich in einem desolaten Zustand, Teilbereiche nicht mehr in Benutzung
- Oberflächen stark abgenutzt und beschädigt
- Türen in schlechtem Zustand
- Außenhaut energetisch nicht mehr auf aktuellem Stand
- Teilbereiche des Gebäudes sowie Dächer konnten nicht begangen werden

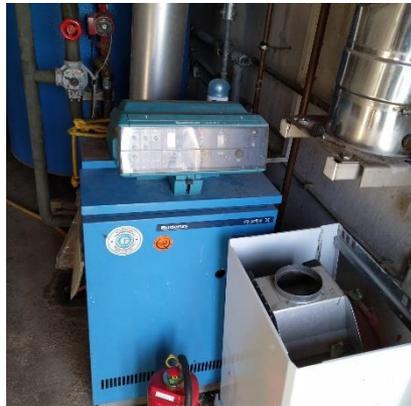
- Verteilleitungen Trinkwasser „kalt“ und „warm“ teilweise mit ungenutzten Bereichen ohne Durchspülung
- Sanitärnetz mit nicht regelmäßig genutzten Entnahmestellen
- Gas-Heizkessel Bj. 1997, nicht mehr Stand der Technik

Gas-Heizkessel

- Erneuerung Trinkwassernetz unter Berücksichtigung Nutzerkonzept mit Spülarmaturen
- Erneuerung Heizungsanlage (Wärmeerzeugung, und -verteilung und Heizflächen) in Abhängigkeit des Nutzerkonzeptes

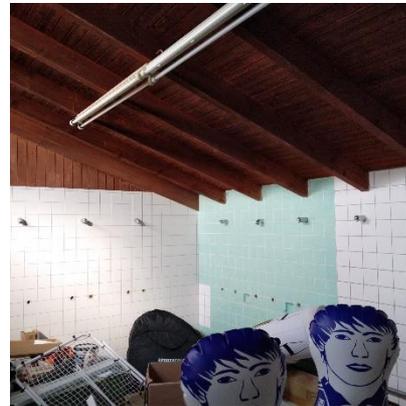
TW-Leitungen ohne Entnahme

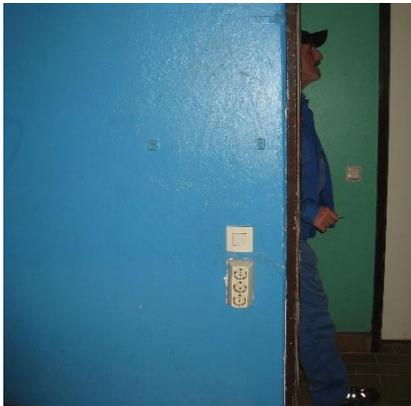
- veraltete und in schlechtem Zustand befindliche Installationen (ausgenommen WCs)
- veraltete und nicht normenkonforme Hauptverteilung
- Leuchten teilweise defekt bzw. als freistrahkende Leuchten
- Potenzialausgleichsanschlüsse nicht vorhanden

Schalter + Steckdosen Umkleide

- Erneuerung der Installationen, Potenzialausgleich herstellen
- Austausch der Hauptverteilung
- Prüfung, Instandsetzung und ggfs. Austausch der Beleuchtung

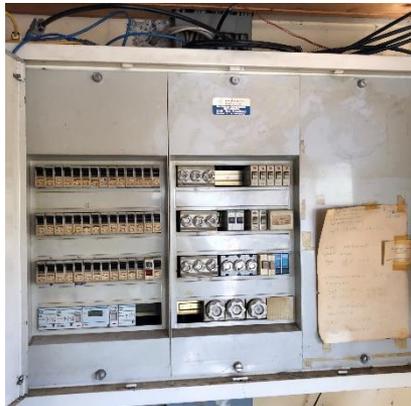
Hauptverteilung

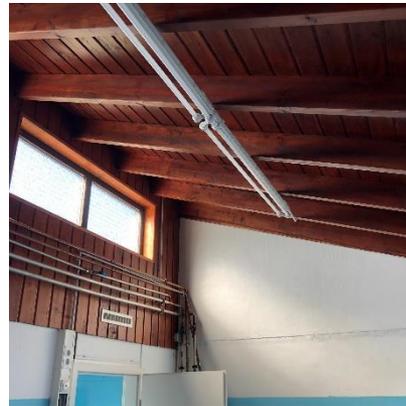
Beleuchtung Umkleide

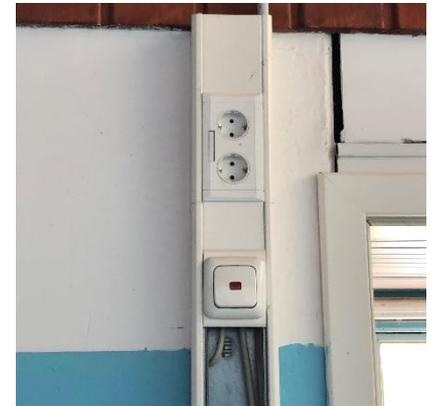
Ergänzte Installationen Umkleide

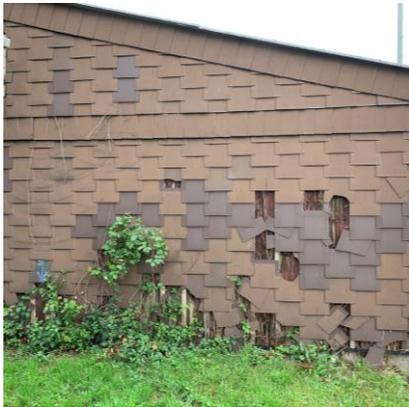
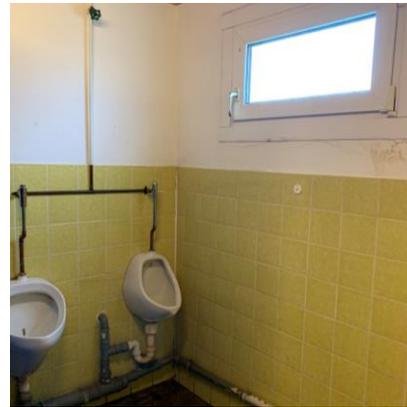
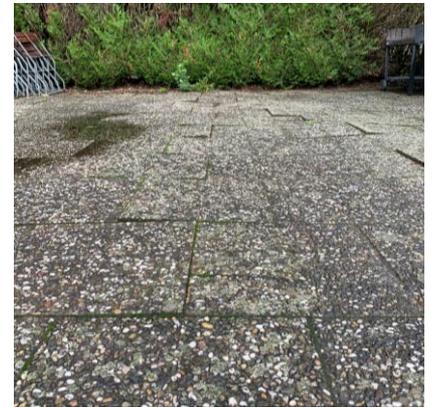
- Dach ist dicht, aber stark vermoost und bewachsen
- Fassade ist teilweise stark beschädigt
- Plattenbelag auf der Terrasse sehr uneben
- WCs dringend sanierungsbedürftig
- → Gebäude wird von Verantwortlichen gut gepflegt, aber mangels Geldes ist es dringend sanierungsbedürftig.

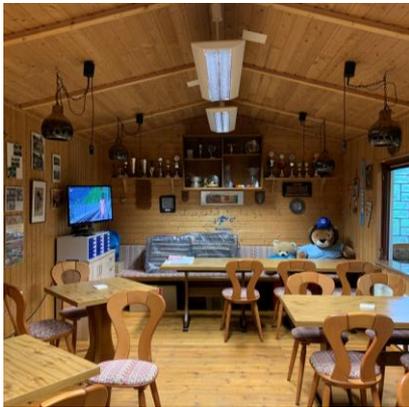
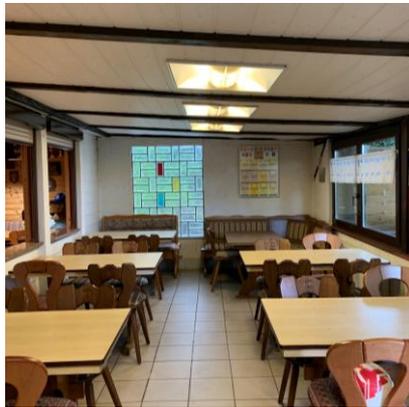
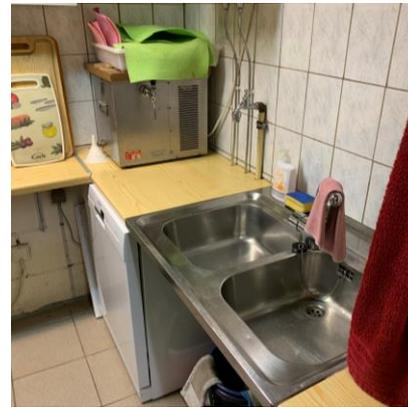
- Oberflächlich in gutem Zustand
- Küche funktioniert, aber eng & stark zusammengeschustert
- Theke in gutem Zustand
- Ungedämmt, bauphysikalisch nicht auf aktuellem Stand
- Lagerhütte ist alte Außensauna vom Hallenbad mit Gas- und Stromanschluss, die im Winter mit einem Elektroradiator zur Vermeidung von Frost beheizt wird.
- → Gebäude wird von Verantwortlichen gut gepflegt, aber mangels Geldes ist es dringend sanierungsbedürftig.
