## Katholischer Friedhof in Volkmarsen

### hier: Maßnahmenvorschlag für Begegnungsplatz und Rückbau Abfallplatz

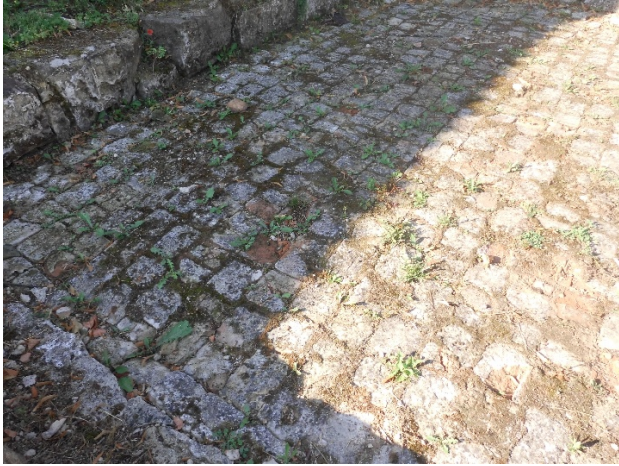
3 – derzeitiger Bodenbelag und Zustand

- Schließung der Bruchsteinlücken auf drei Seite sowie Instandsetzung der Mauerreste (s. Fotos)
- Ausbau des vorh. schadhaften Steinbelages (siehe Fotos 3 + 4) und des darunterliegenden Bodens
- Neuherstellung einer Pflasterfläche im Innenraum des ehem. Gebeinhauses
- Schließung der Lücke zwischen Mauerresten und Grundstücksmauer (siehe Foto 5)
- Herstellung einer kleinen Fußwegeverbindung vom Hauptweg zum neuen Platz (siehe Foto 7)

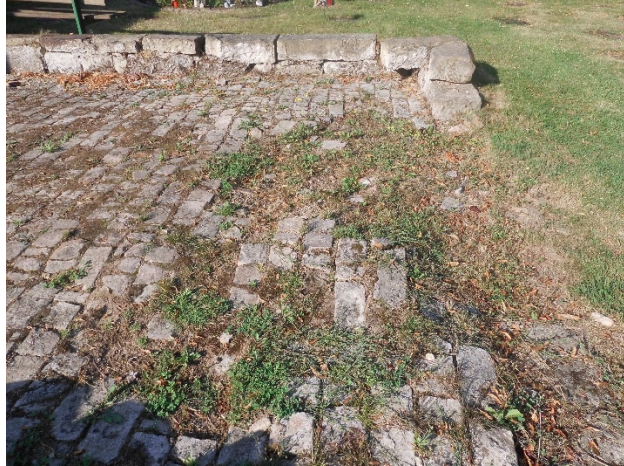
4 – derzeitiger Bodenbelag und Zustand

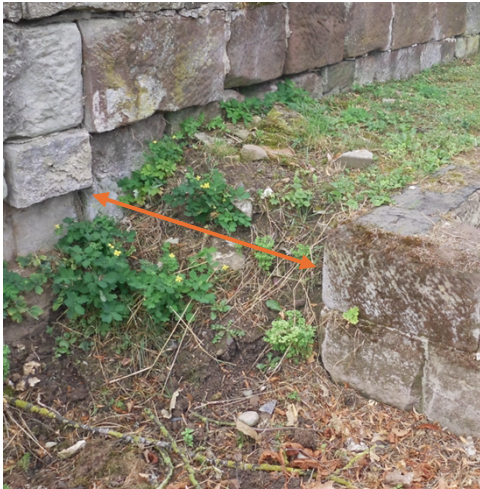
5 – Lücke zwischen den Mauern

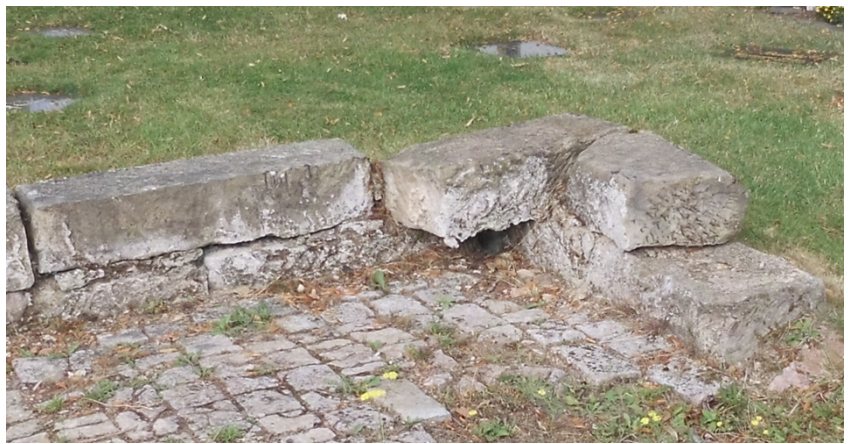
6 – Instandsetzungsbedarf Mauer

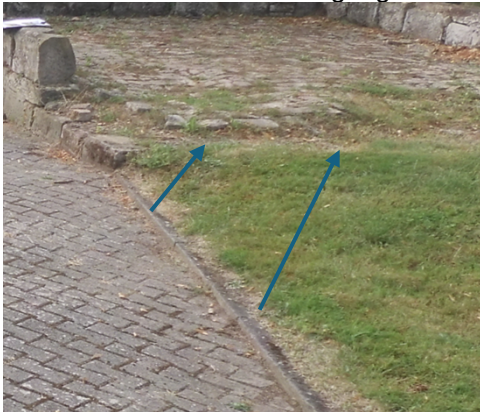
7 – neue barrierefreie Zuwegung

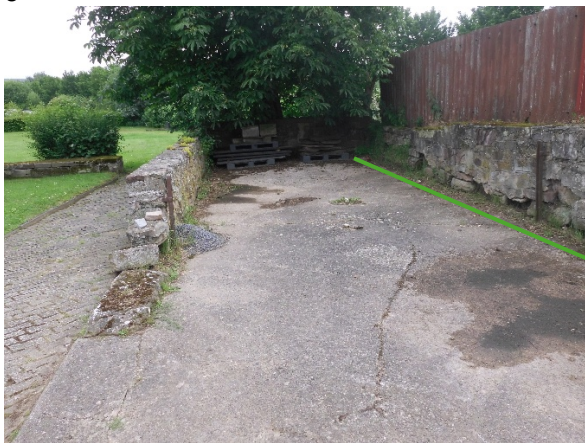
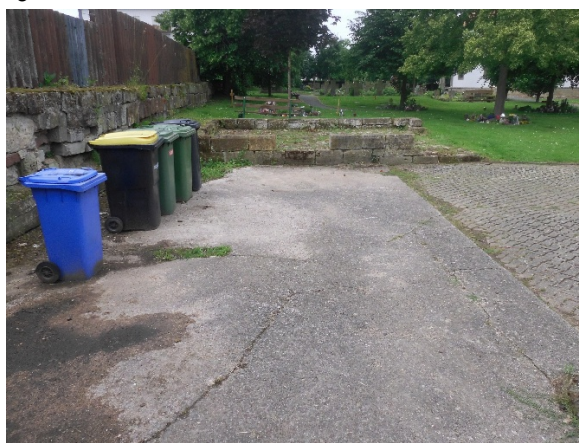
8

--- Betonplatte einschneiden, weil diese bis unter die Grundstücksmauer verläuft.

Die Verwaltung schlägt vor, die Betonplatte zu entfernen, weil sie nicht mehr benötigt wird.

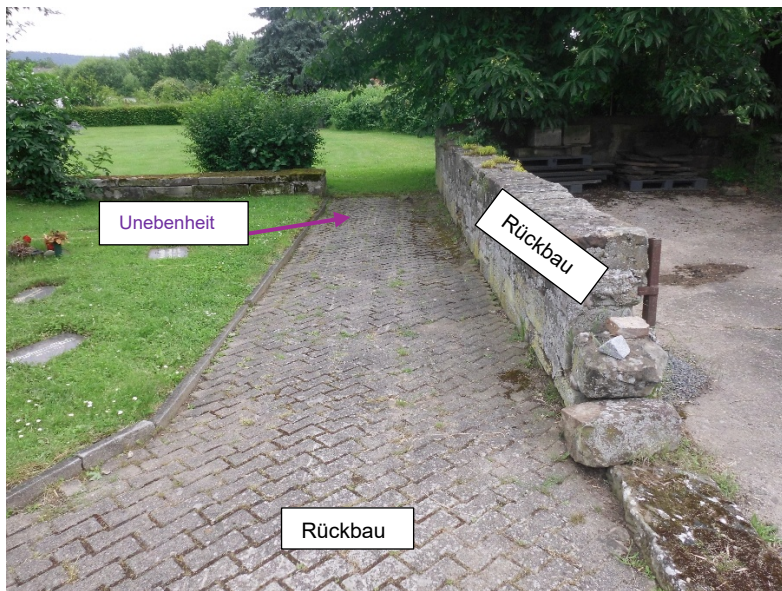
10

Weiterhin wird vorgeschlagen, auch die seitliche Natursteinmauer sowie den gepflasterten Weg zurückzubauen, weil diese nicht mehr benötigt werden und starke Unebenheiten im gepflasterten Weg vorhanden sind. Wenn der Weg erhalten bleiben soll, müssten hier zeitnah Instandsetzungsarbeiten ausgeführt werden.

Anschließend wären die zurückgebauten Flächen mit Mutterboden zu verfüllen und einzusäen.  
Lageplan und Skizze:

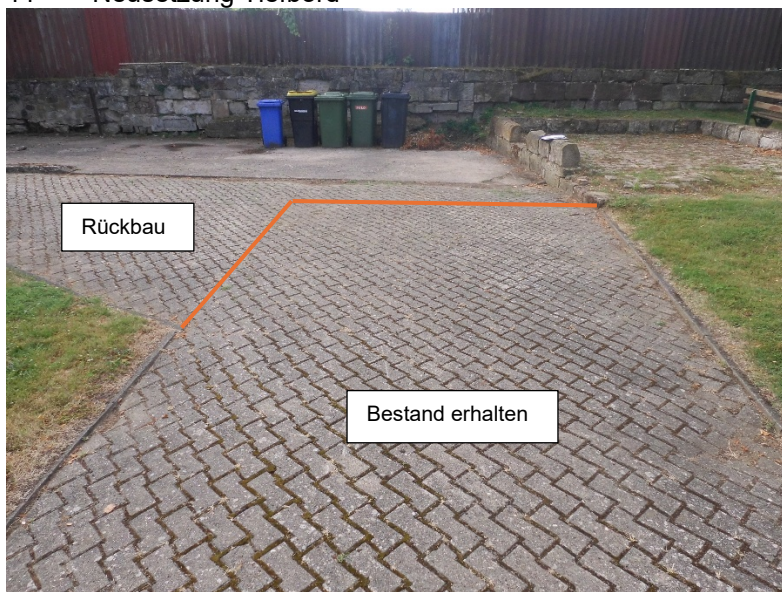
11 --- Neusetzung Tiefbord
