Energieberatungsbericht-Machbarkeitsstudie

Gebäude: Dr. Horst-Schmidt-Halle, Lutherstr. 9
63329 Egelsbach

Erstellt von: Dipl. Ing. FH Dierk Binder

Erstellt am: 08. Mai 2020, aktualisiert am 29.08.2020 sowie am 13.10.2020

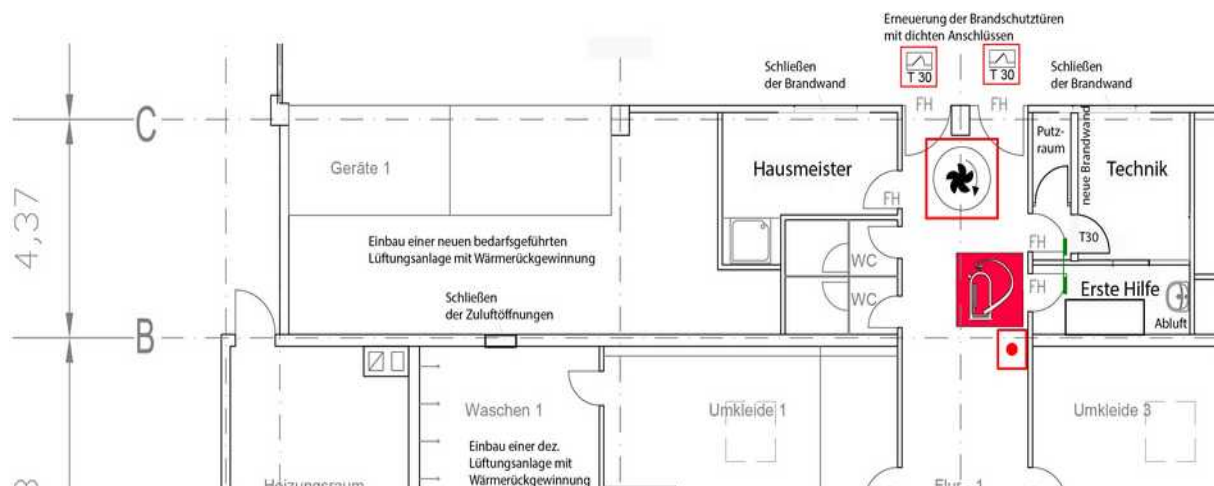
Grundrissänderung (Die Kosten sind in der Variante 4 enthalten)

1. Verlegung des Hausmeisterraums in den jetzigen Erste-Hilfe-Raum.
2. Verlegung des Erste-Hilfe-Raums in den Putzraum
3. Verlegung des Putzraums in den Technikraum mit brandschutztechnischer Abschottung
