Gemeinde Fürth – Ortsteil Kröckelbach

Externe Ausgleichsmaßnahme Bebauungsplan *Brunnenacker*

Artenschutzrechtliche Beurteilung

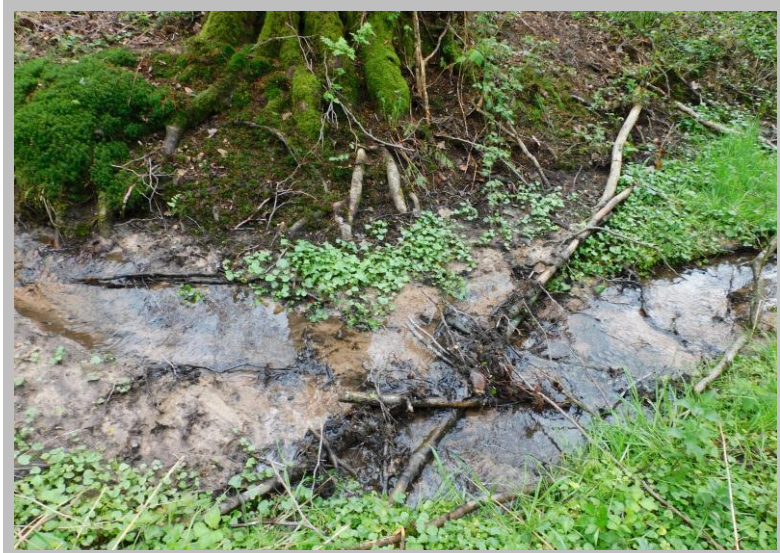
Abbildung 2:

Aufweitung des Gewässerlaufes im zentralen Bereich der Maßnahmenfläche; auch hier ist kaum eine Eintiefung des Gewässerlaufes erkennbar

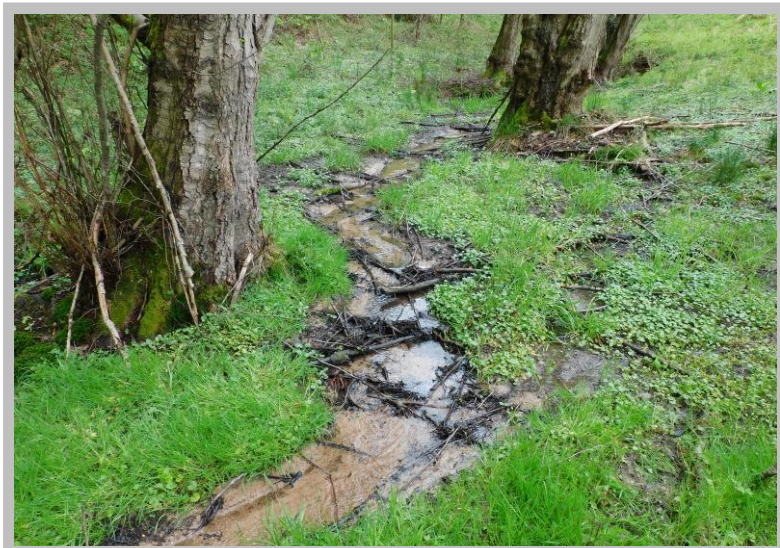
Abbildung 3:

Natürliche Ausbildung des Gewässerlaufes im zentralen Bereich der Maßnahmenfläche; die gewässerökologische Ausbildung ist hier als sehr gut zu bewerten.

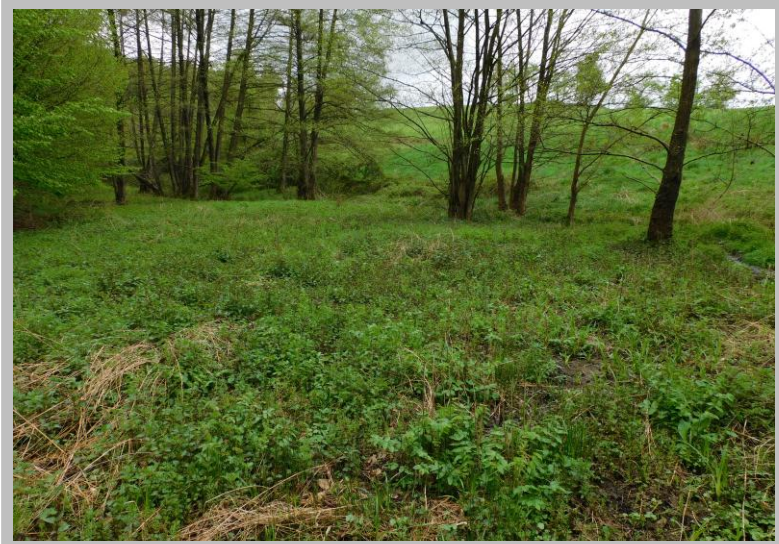
Abbildung 4:

Blick von Westen auf den westlichen Teil der Maßnahmenfläche; der Talgrund ist hier als ausgedehnte Brennesselflur entwickelt.

Für die verbuschten und ruderalisierten Uferbereiche ist vor dem Einsatz der Weidetiere eine einmalige Mahd vorzunehmen. Zusätzlich zu einer ersten einmaligen Mahd und Beweidung ist für den Dominanzbestand der Brombeere eine jährliche Mahd vorzunehmen, bis ihr Aufkommen vollständig zurückgedrängt ist.

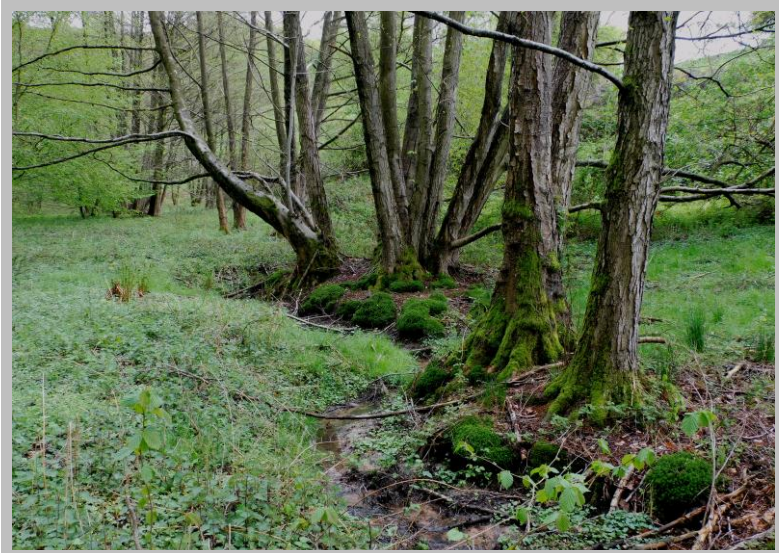
Abbildung 5:

Natürliche Ausbildung des Gewässerlaufes im zentralen Bereich der Maßnahmenfläche; mit gruppenweise ausgebildetem Ufergehölzbestand.

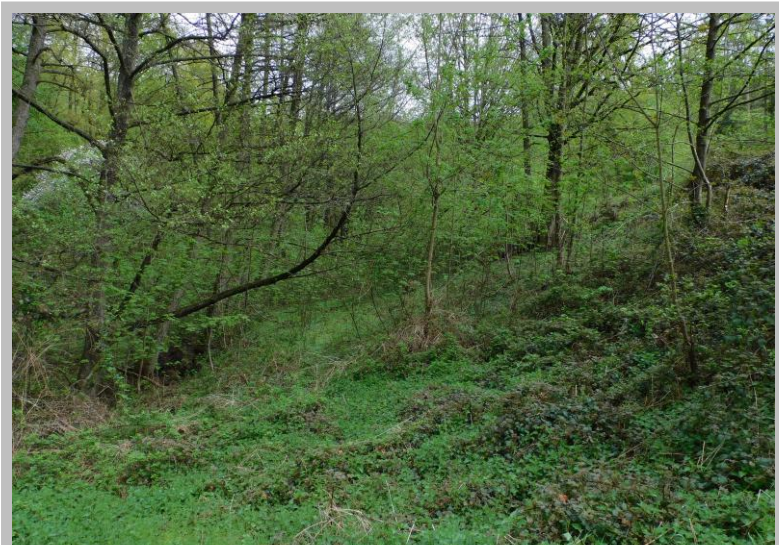
Abbildung 6:

Blick von Westen auf den östlichen Teil der Maßnahmenfläche; der Talgrund wird hier arealweise bereits von aufkommendem Gehölzaufwuchs bestimmt; entwicklungslenkende Eingriffe sollten hier bereits kurzfristig umgesetzt werden.

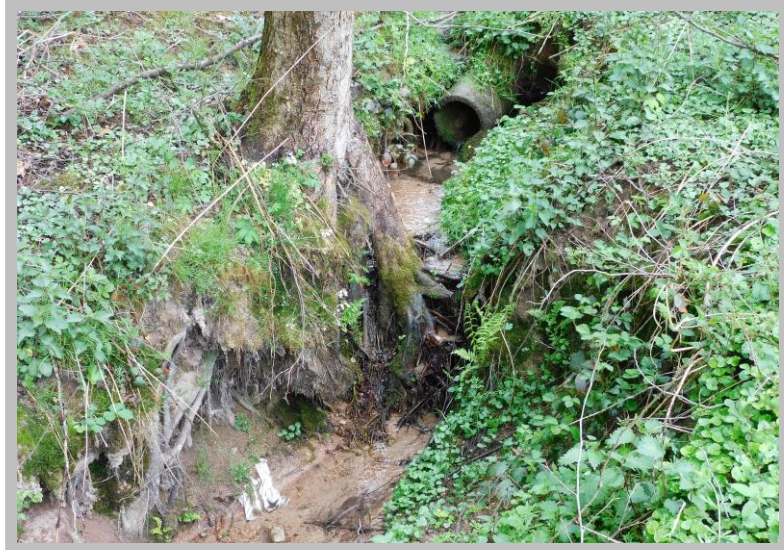
Abbildung 7:

Ein im Gewässerprofil verbliebenes Betonrohr kennzeichnet einen ehemaligen Querungspunkt; als Folge dieser Nutzung ist auch der anschließende Gewässerabschnitt stark eingetieft.

Im Bereich der ehemaligen Wegequerung ist das vorhandene Betonrohr zu entfernen; der dann freigelegte, kurze Gewässerquerschnitt ist der natürlichen Gewässerdynamik zu überlassen.

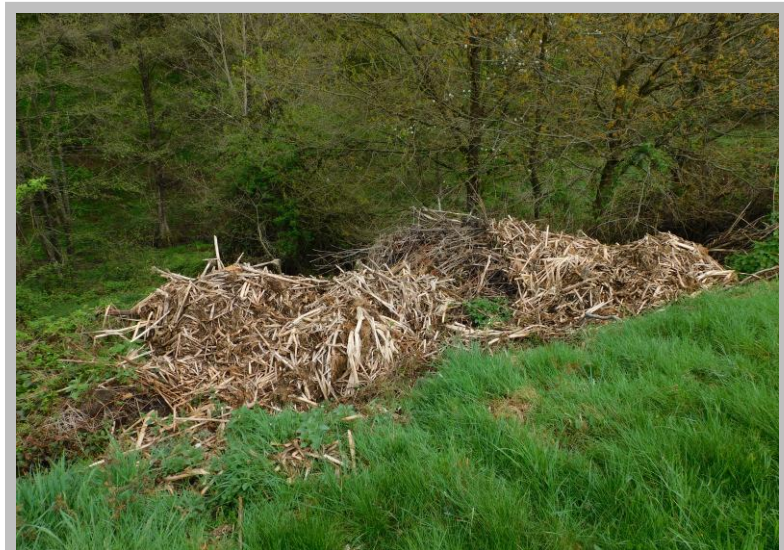
Abbildung 8:

Ablagerung von organischem Abfall in den südlichen Randbereichen der Maßnahmenfläche.

Der ebenfalls im südlichen Randbereich der Maßnahmenfläche abgelagerte organische Abfall ist abzufahren und fachgerecht zu entsorgen.

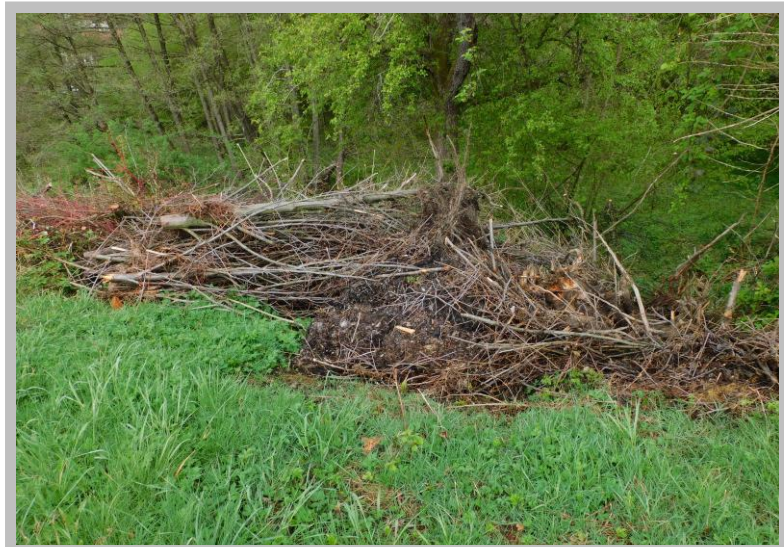
Abbildung 9:

Ablagerung von Gehölzschnitt in den südlichen Randbereichen der Maßnahmenfläche.

Der im südlichen Randbereich der Maßnahmenfläche abgelagerte Gehölzschnitt ist abzufahren und fachgerecht zu entsorgen bzw. zu nutzen (Hackschnitzel o.ä.).
