# Durchfluss-Abschätzungen an Brücken entlang der Bleiche in Stockheim

- Zustand Juli 2021 -

Andreas Klöppel – FWG Glauburg

# Abschätzung der Durchflussmengen der Brücken und Bachstellen

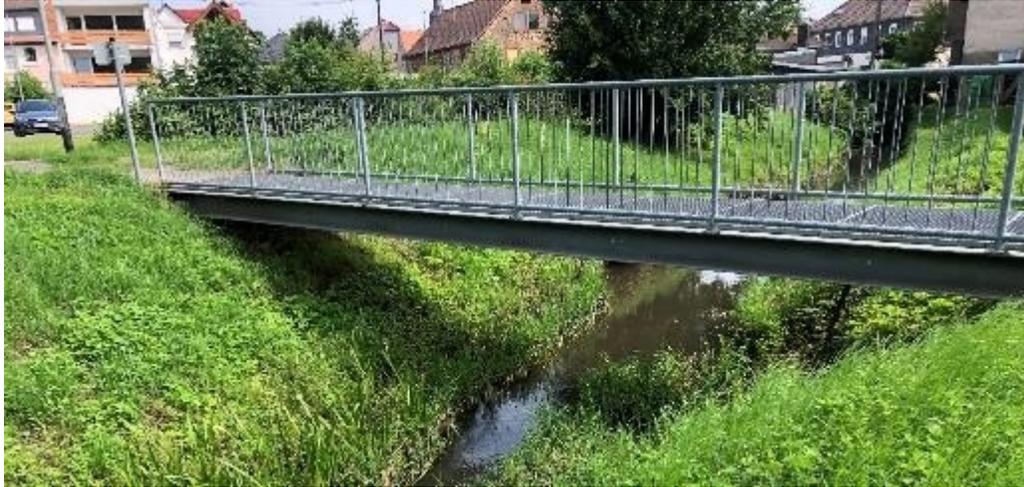
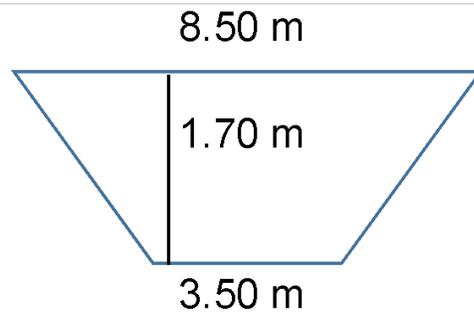
- Erdkauter Steg

- Durchlassprofil:

leicht verwachsen

Rechtes Ufer flussaufwärts niedriger als Durchfluss Brücke

Querschnittsfläche	<input type="text" value="10.2"/>	m <sup>2</sup>
Benetzter Umfang	<input type="text" value="9.55"/>	m
Geschwindigkeit	<input type="text" value="1.3"/>	m/s
Durchfluss	<input type="text" value="12.8"/>	m <sup>3</sup> /s

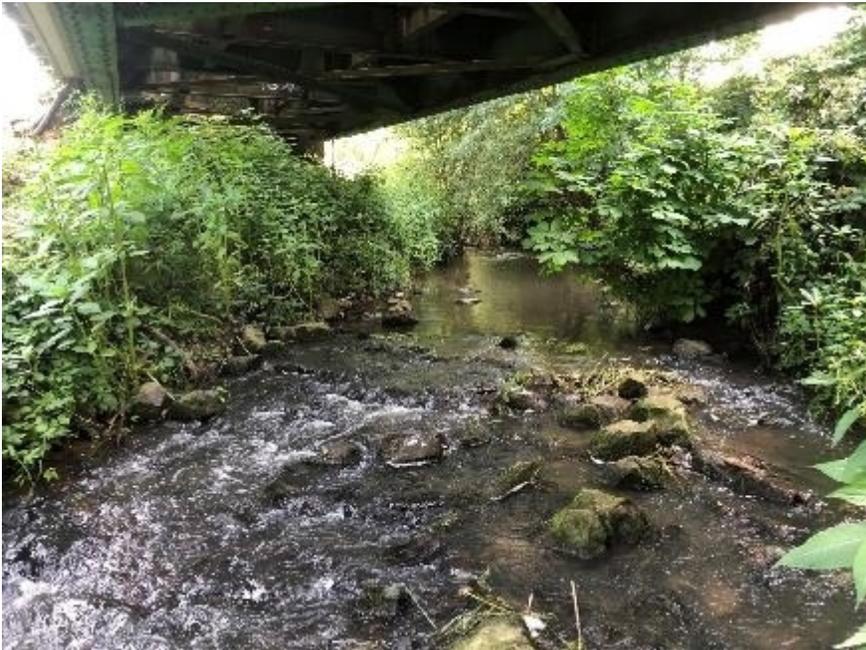
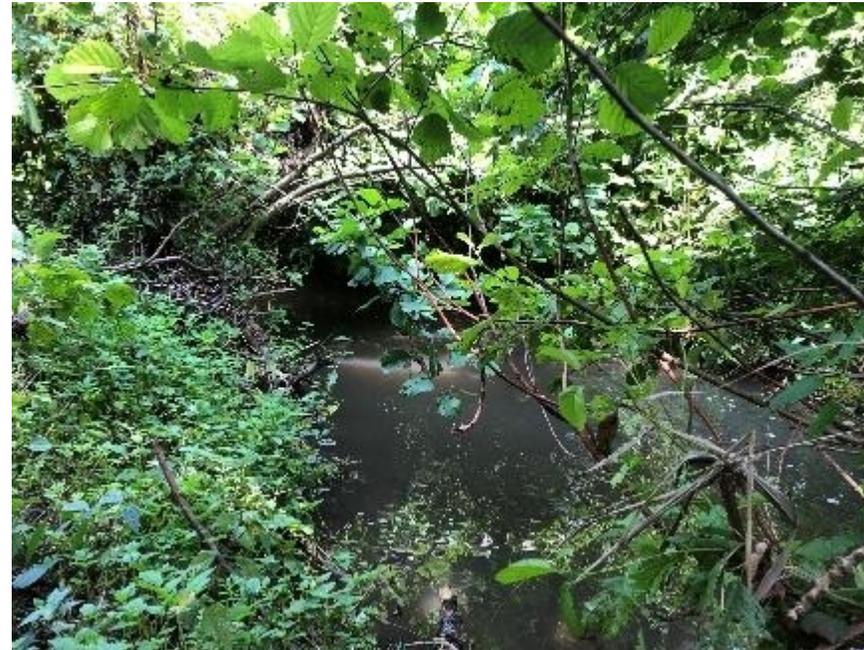
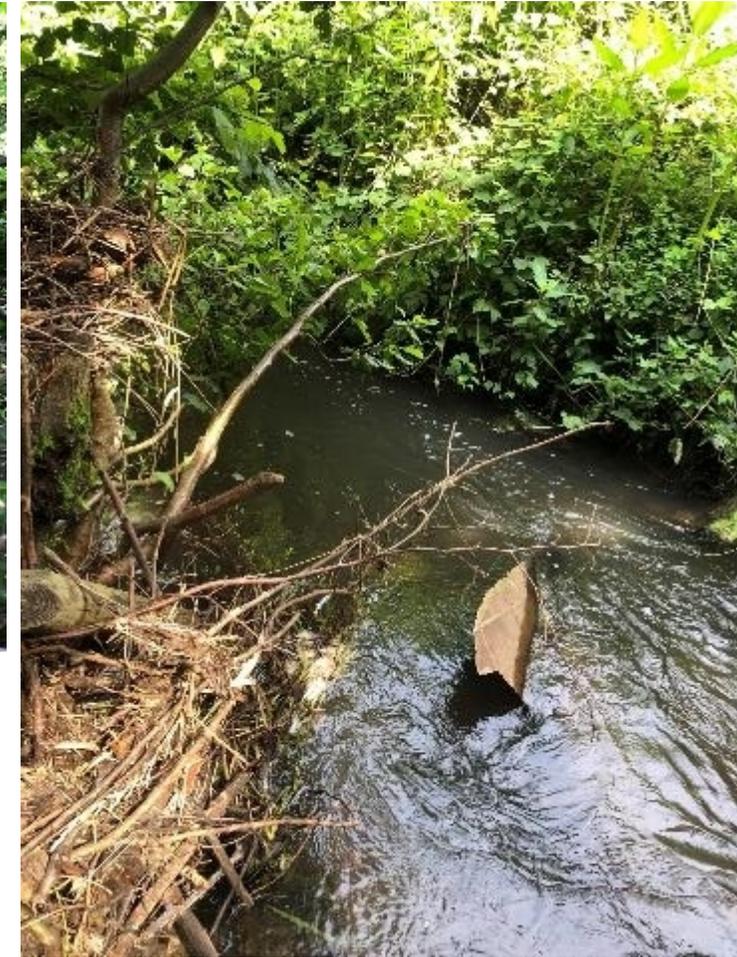
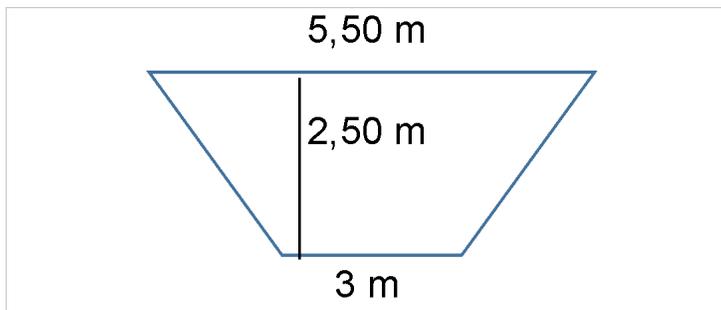
# Eisenbahnbrücke Stockheim – FFM an Vulkanradweg

Starker Uferbewuchs direkt unterhalb der Brücke, verringert den Wasserdurchfluss

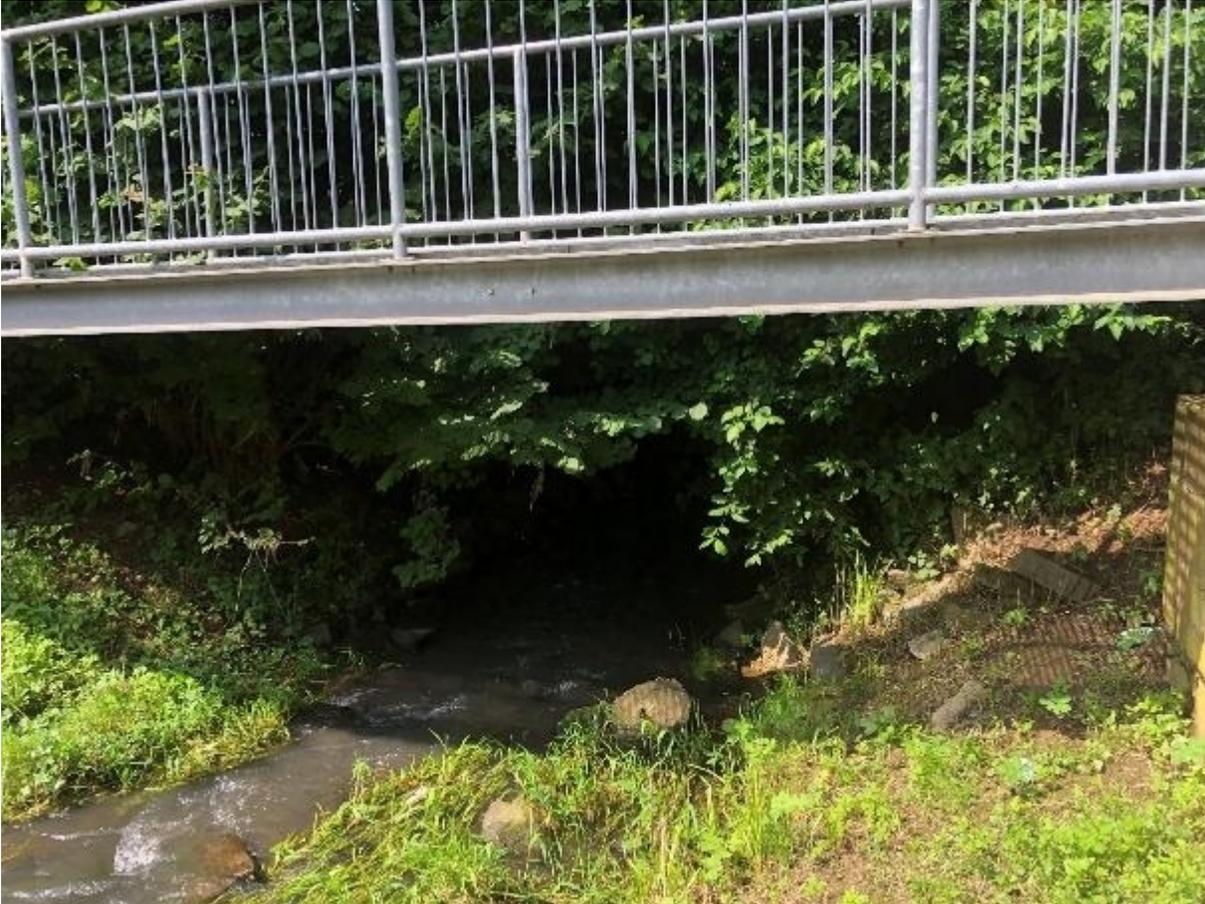
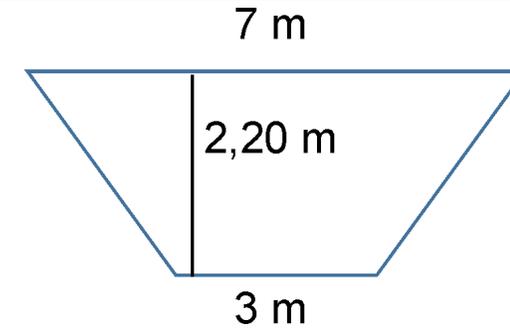
# Eisenbahnbrücke Schwarzer Weg / Udo Kraft

Starker Uferbewuchs direkt unterhalb der Brücke, verringert den Wasserdurchfluss.

Unter der Brücke selbst und auch oberhalb der Brücke nur geringer Uferbewuchs.

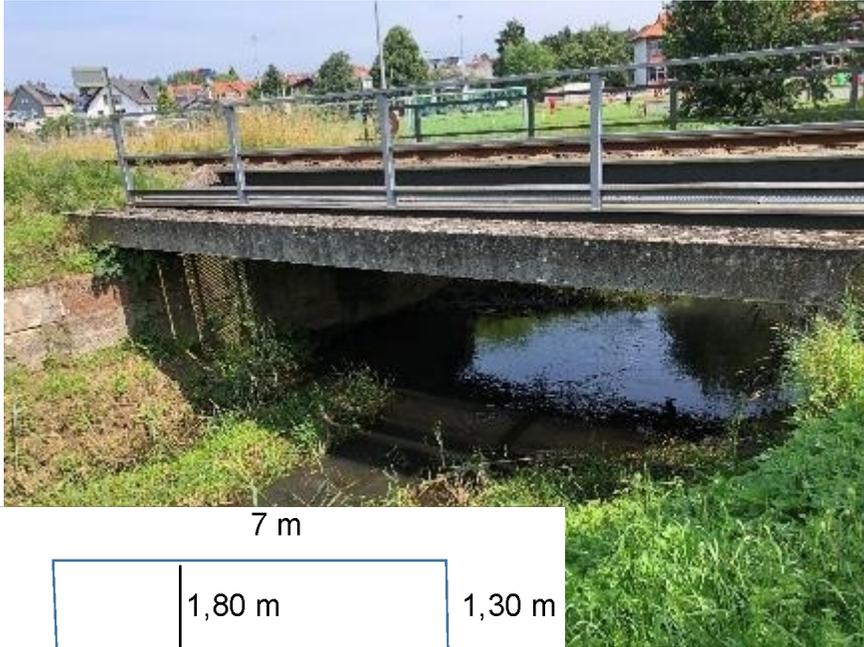
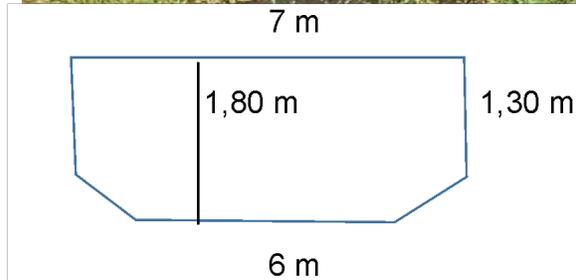
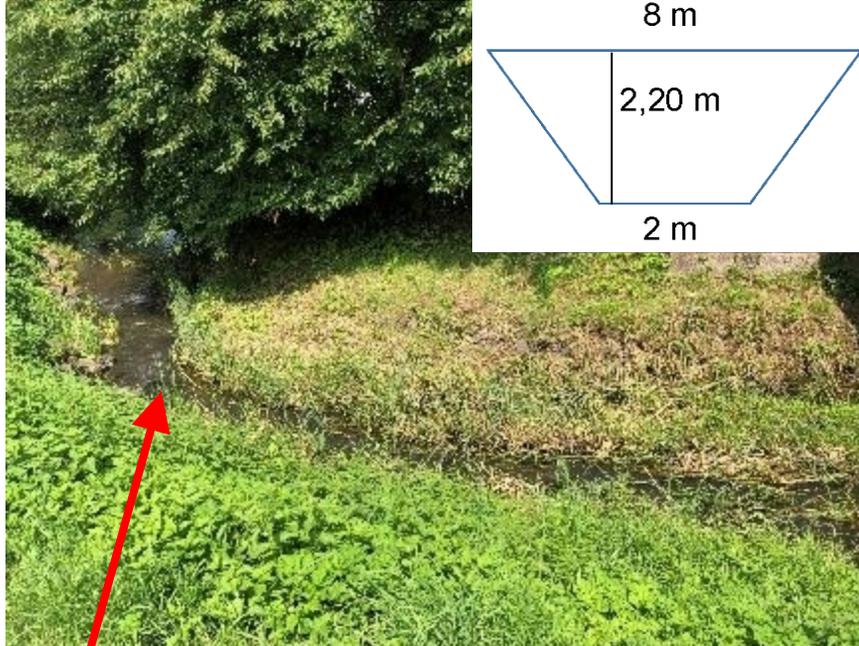
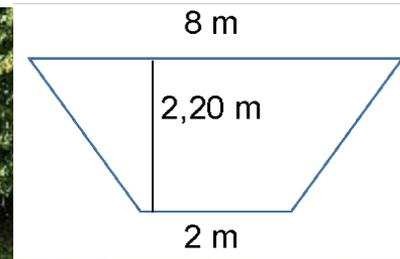
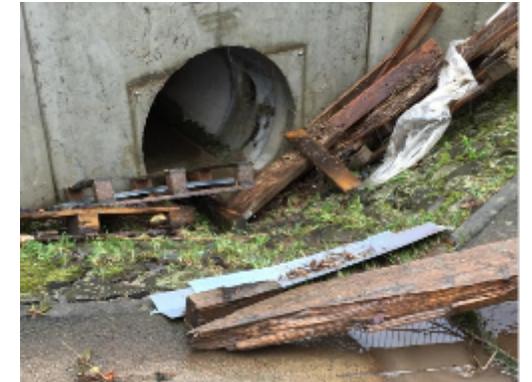
# Eisenbahnbrücke GI-GN an Sportplatz

Ausreichender Querschnitt der Brücke selbst, obwohl T-Träger unter der Brücke die Durchflusshöhe auf nur 1,80 m beschränkt. Uferbewuchs unterhalb der Brücke verringert u. U. den Wasserdurchfluss. 90°-Bogen direkt nach der Brücke sorgt u. U. auch für erhöhten Strömungswiderstand an dieser Stelle.

**Wieviel zusätzlichen Durchfluss bietet der Durchlass im Bauhof (Durchmesser 800 mm)?**

Je nach Gefälle ca. 1.5-3 m<sup>3</sup>/s (siehe S. 13).

Zum Vergleich: Durchfluss der Brücke: ca. 17 m<sup>3</sup>/s.  
=> Der Durchlass im Bauhof erhöht den Abfluss aus dem Sportplatzbereich nur um etwa 10-20%.

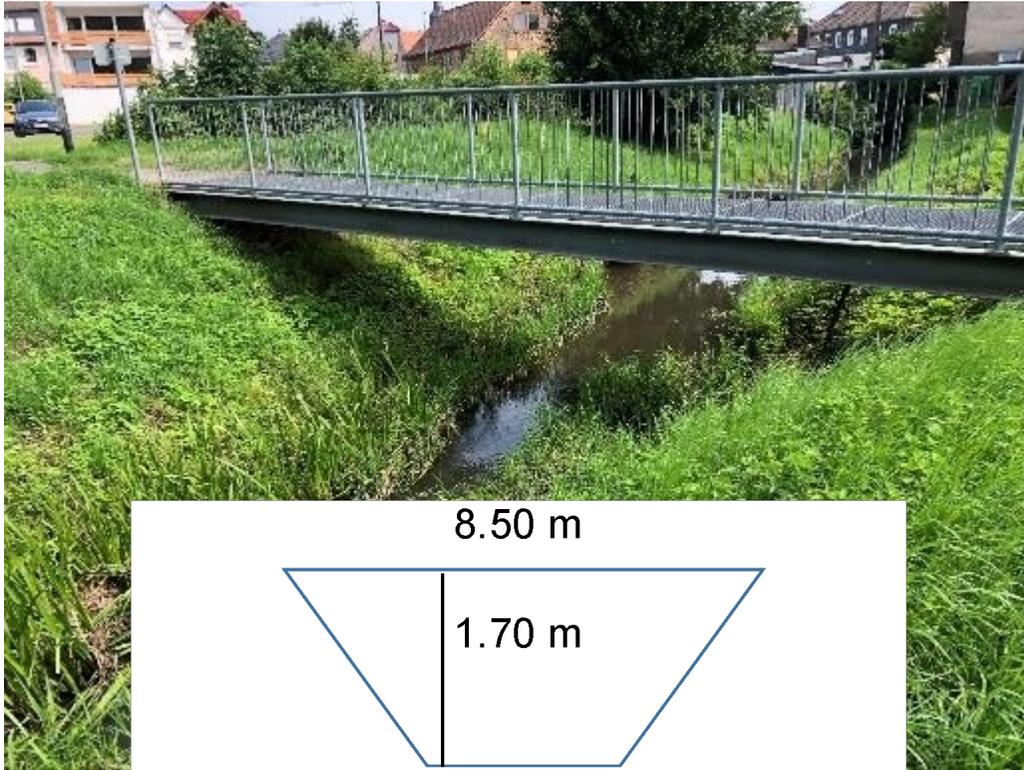
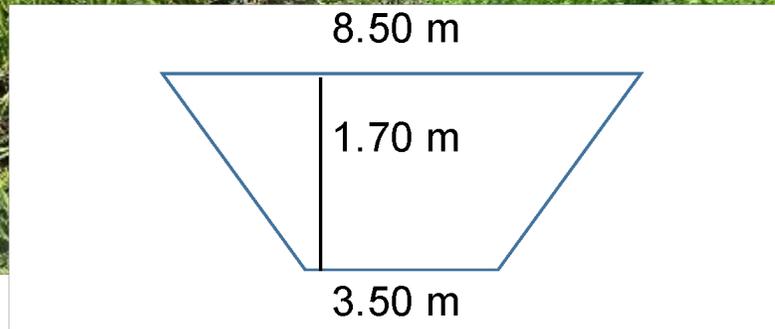
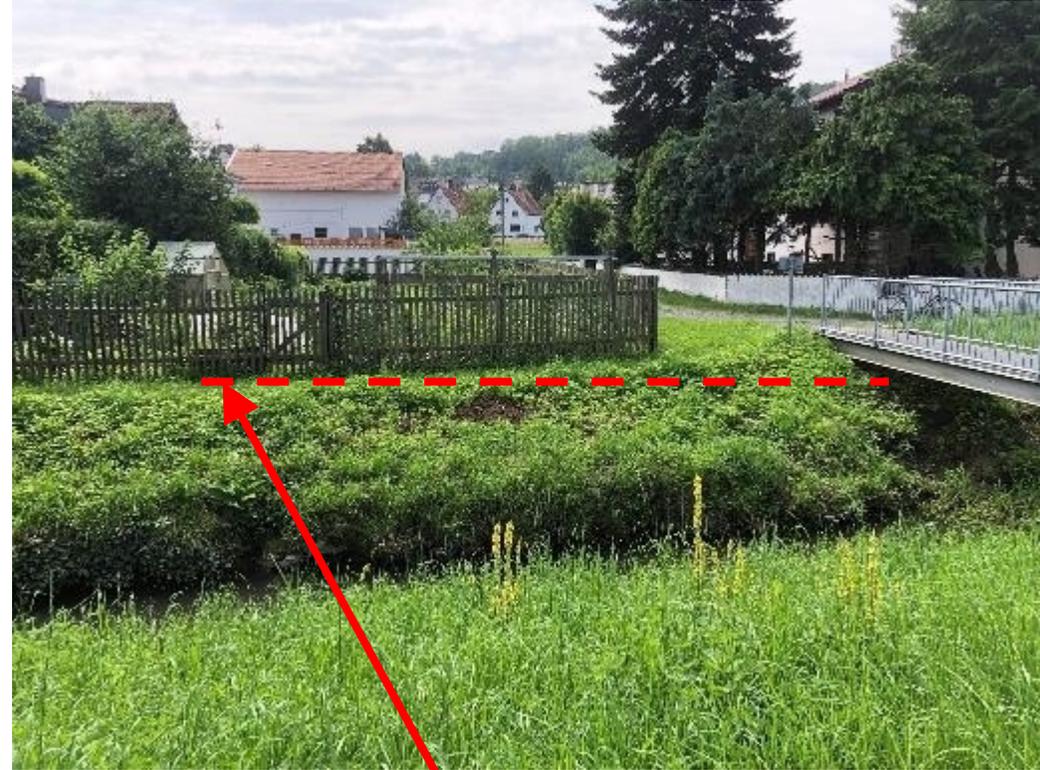
# Erdkauter Steg

Tiefe Lage der Brücke begrenzt Durchflusshöhe auf 1,70 m.

Nur geringer Uferbewuchs, kaum Einfluss auf den Wasserdurchfluss.

Allerdings liegt das Ufer oberhalb der Brücke niedriger als die Unterkante der Brücke. Wasser tritt dort über die Ufer schon bevor die tiefe Brücke zur Engstelle wird, würde aber eventuell zunächst noch keine großen Schäden verursachen.

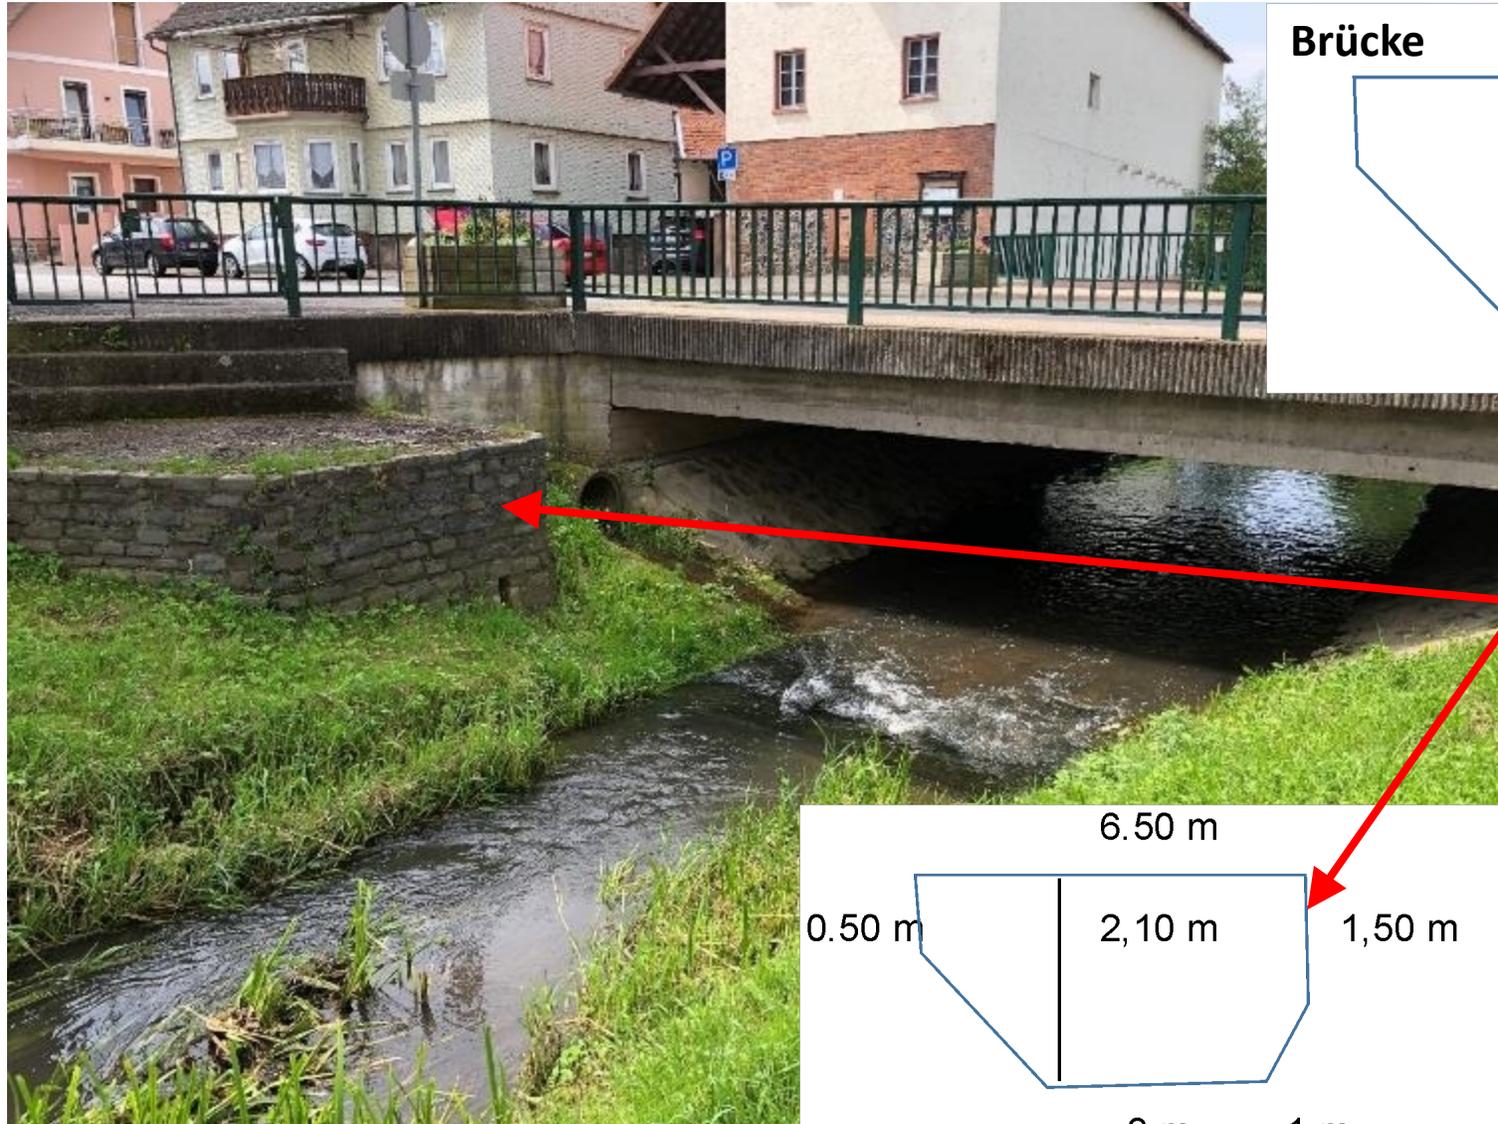
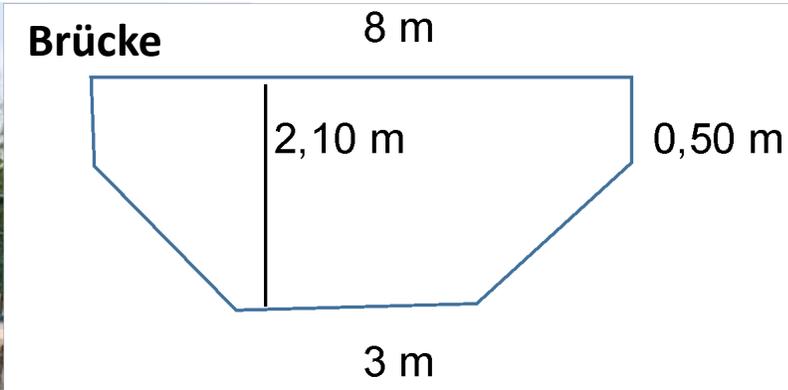
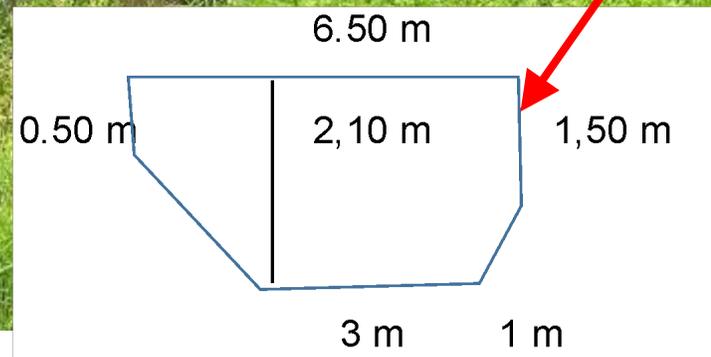
# Brücke Glaubenger Straße

Plattform vor der Brücke verengt den Fließquerschnitt. Dennoch dort gute Durchflussmenge (eigentlich größter Durchfluss aller Stockheimer Bleichebrücken) – nur eben auch nicht mehr ausreichend bei einem Hochwasser wie im Januar 2021.

Nur geringer Uferbewuchs, kaum Einfluss auf den Wasserdurchfluss.

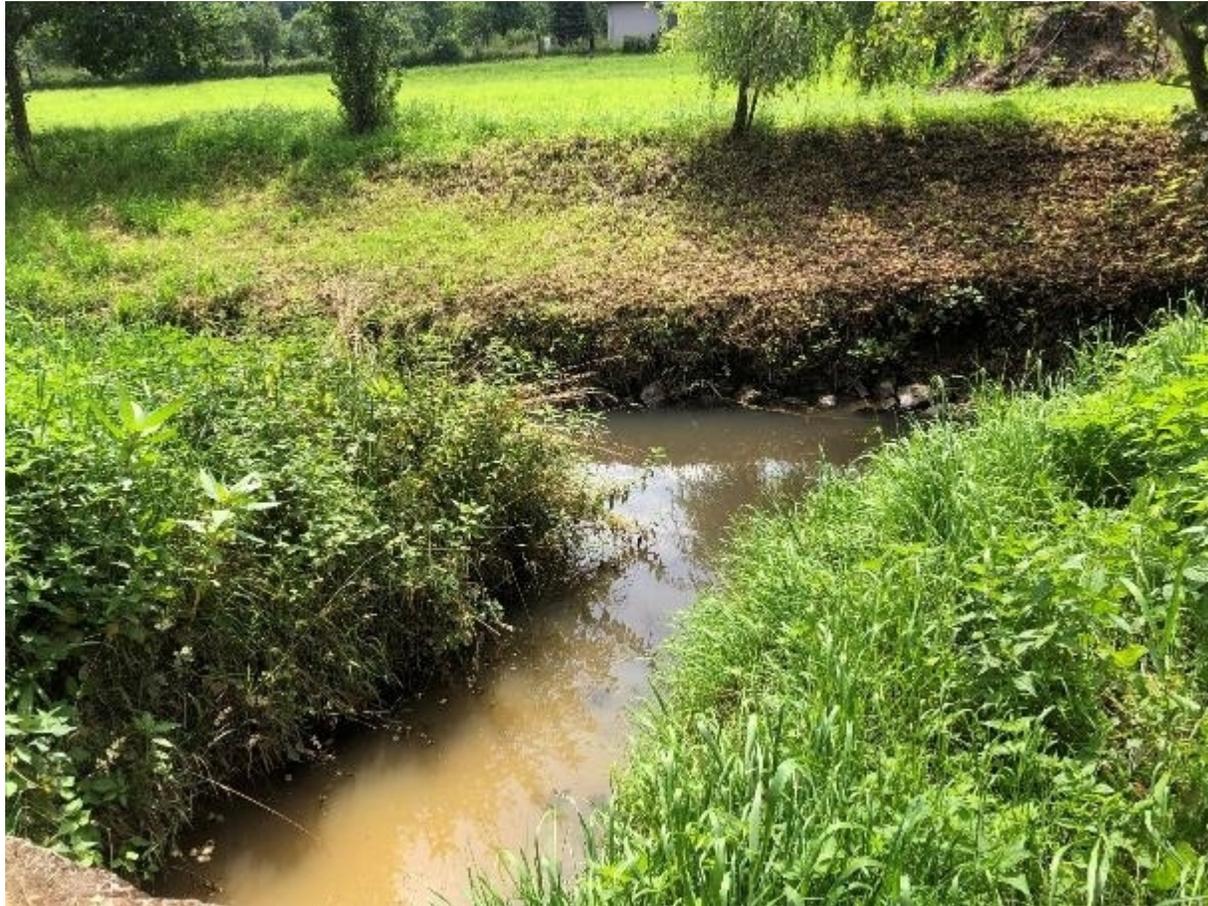
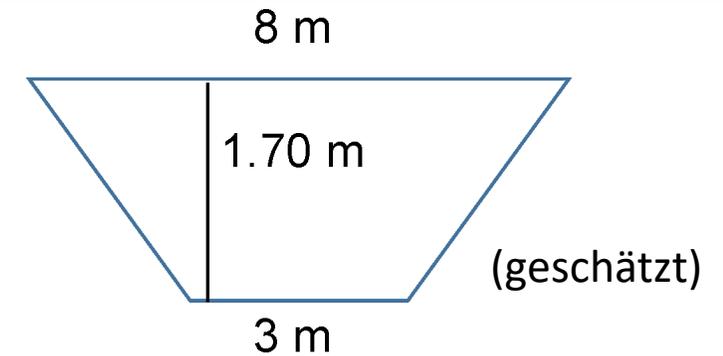
# Einmündung Graben hinter Garten Roos

Nur etwa 1,70 m Uferhöhe (Graben nur 1,50 m) bei geringerem Querschnitt als an Brücke Glaubinger Straße. Stellenweise mittlerer Uferbewuchs reduziert etwas den Wasserdurchfluss.

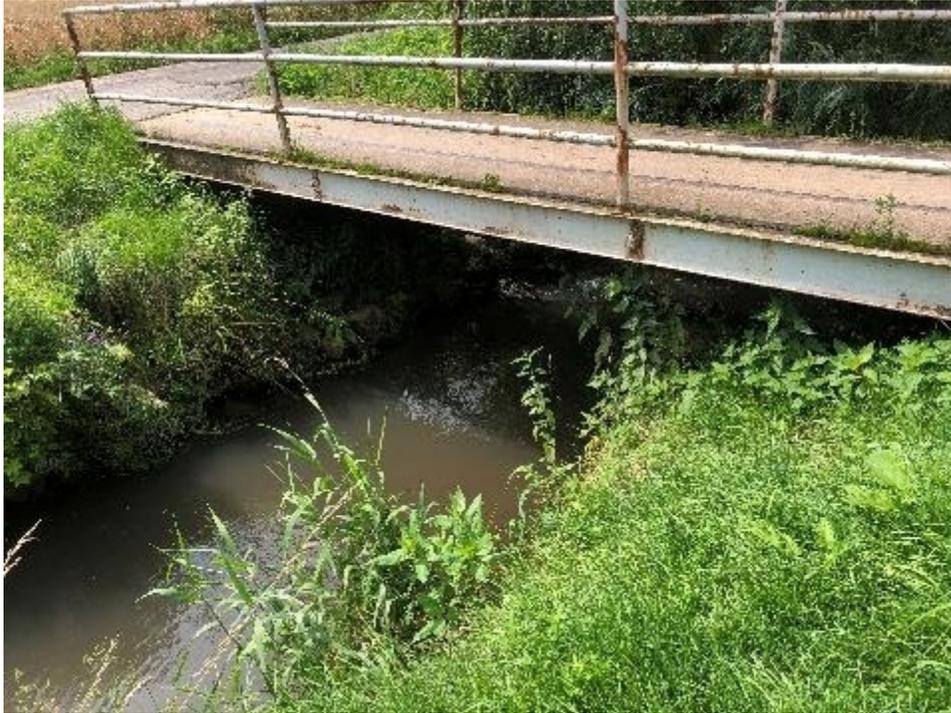
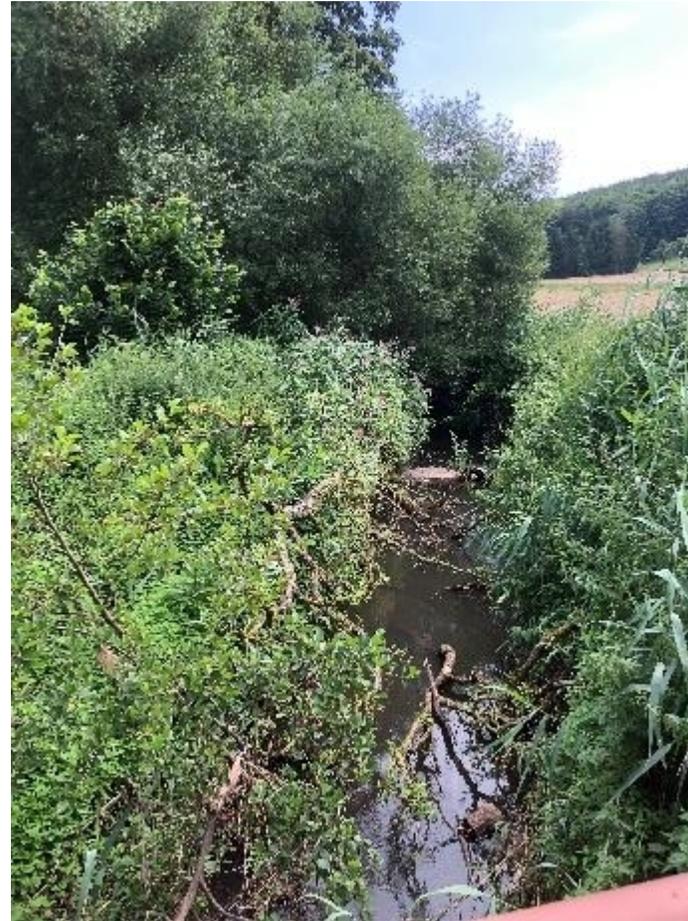
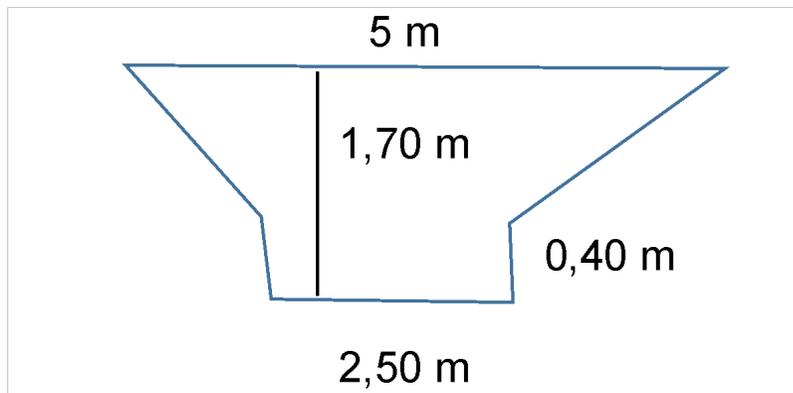
# Irlesteg

Recht geringer Durchlass-Querschnitt begrenzt den Durchfluss am Steg.

Außerdem verringern starker Uferbewuchs und Bäume im Bachbett den Durchfluss.

Die Engstelle verursacht etwas Rückstau Richtung Bleichenbach, verringert aber den Wasserfluss nach Stockheim hinein und hat dadurch sogar eine Schutzfunktion für Stockheim.

Allerdings erleichtert der geringe Querschnitt, dass oberhalb der Brücke die Bleiche über die Ufer tritt.

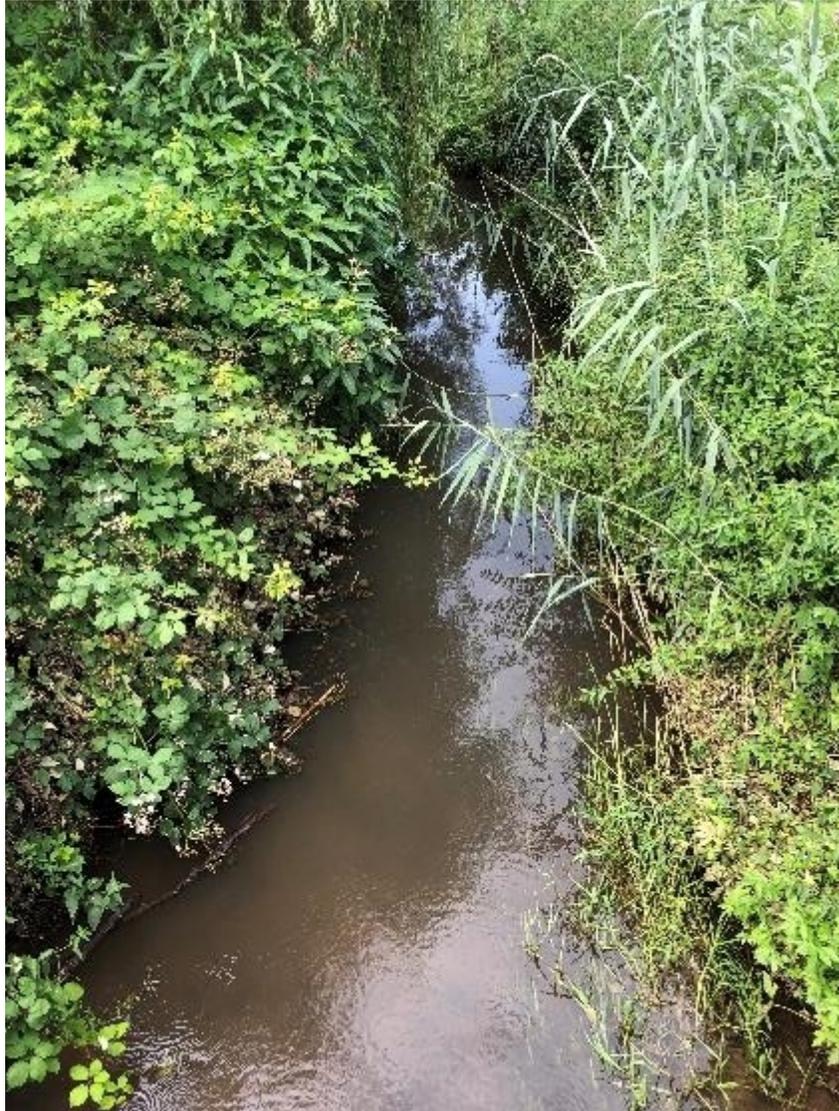
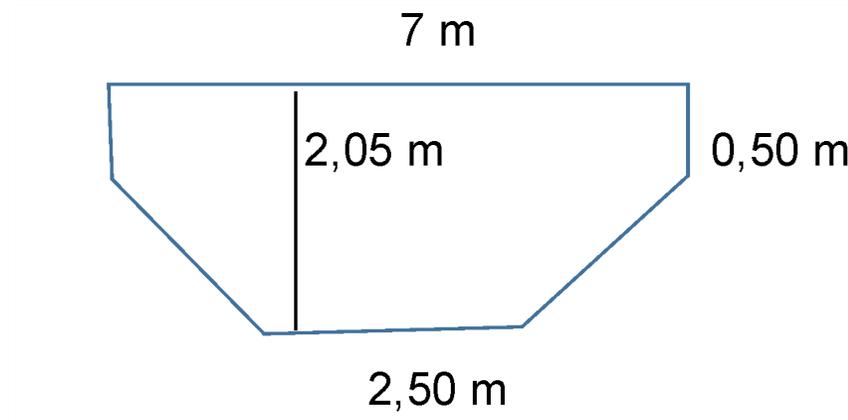
# Brücke oberhalb Gärtnerei Christ

Der Durchfluss an der Brücke selbst ist keine Engstelle. Allerdings wirkt das Bachbett vor und hinter der Brücke mit seinem Uferbewuchs begrenzend.
