Stadt Haiger

**Bebauungsplan „Nordöstlich
der HansasträÙe“,
Stadtteil Haiger**

Naturschutzfachlicher Beitrag

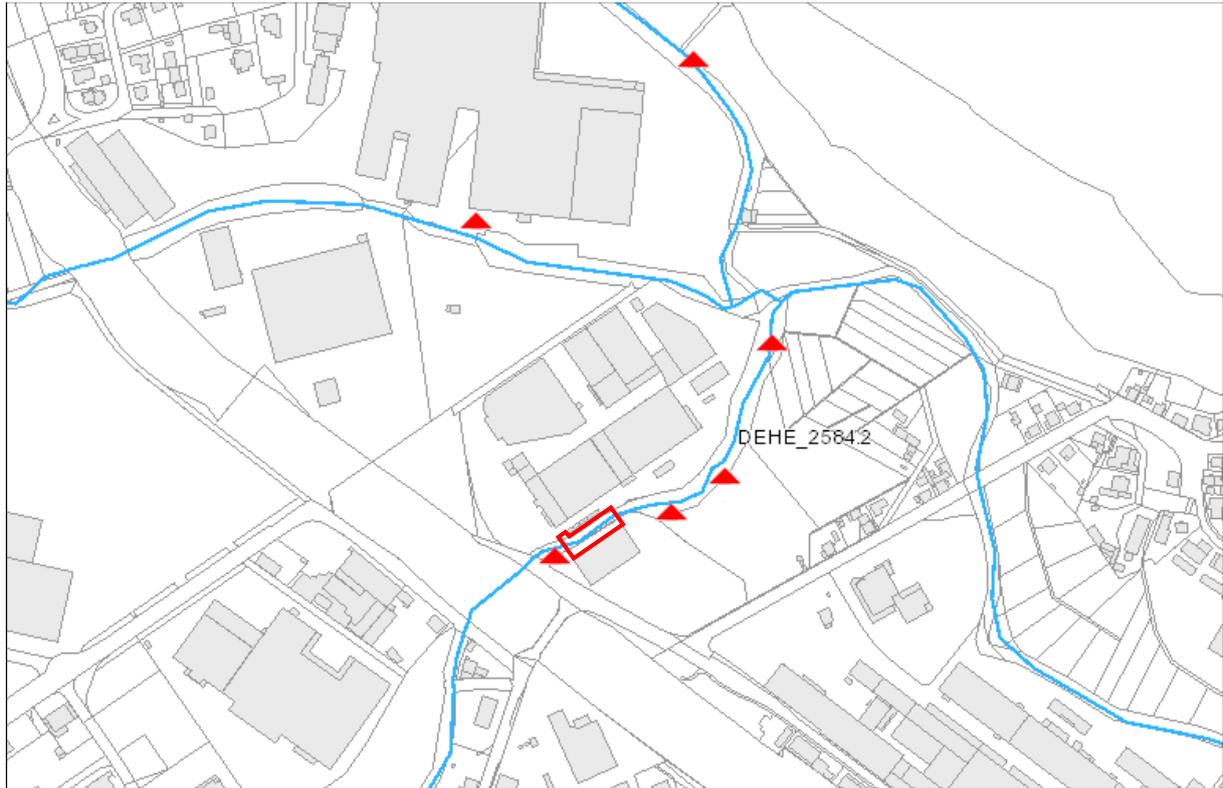
Abb. 4: wrrl-viewer.hessen.de; Lage der geplanten Halle hervorgehoben

Nordöstlich der Überfahrt zwischen den Betriebsteilen auf den Flurstücken 58/7 und 90/3 befindet sich ein weiteres Wehr, das zusammen mit zwei weiteren im Aubach den Fischaufstieg nahezu unmöglich macht (Vgl. Abb.: 4).

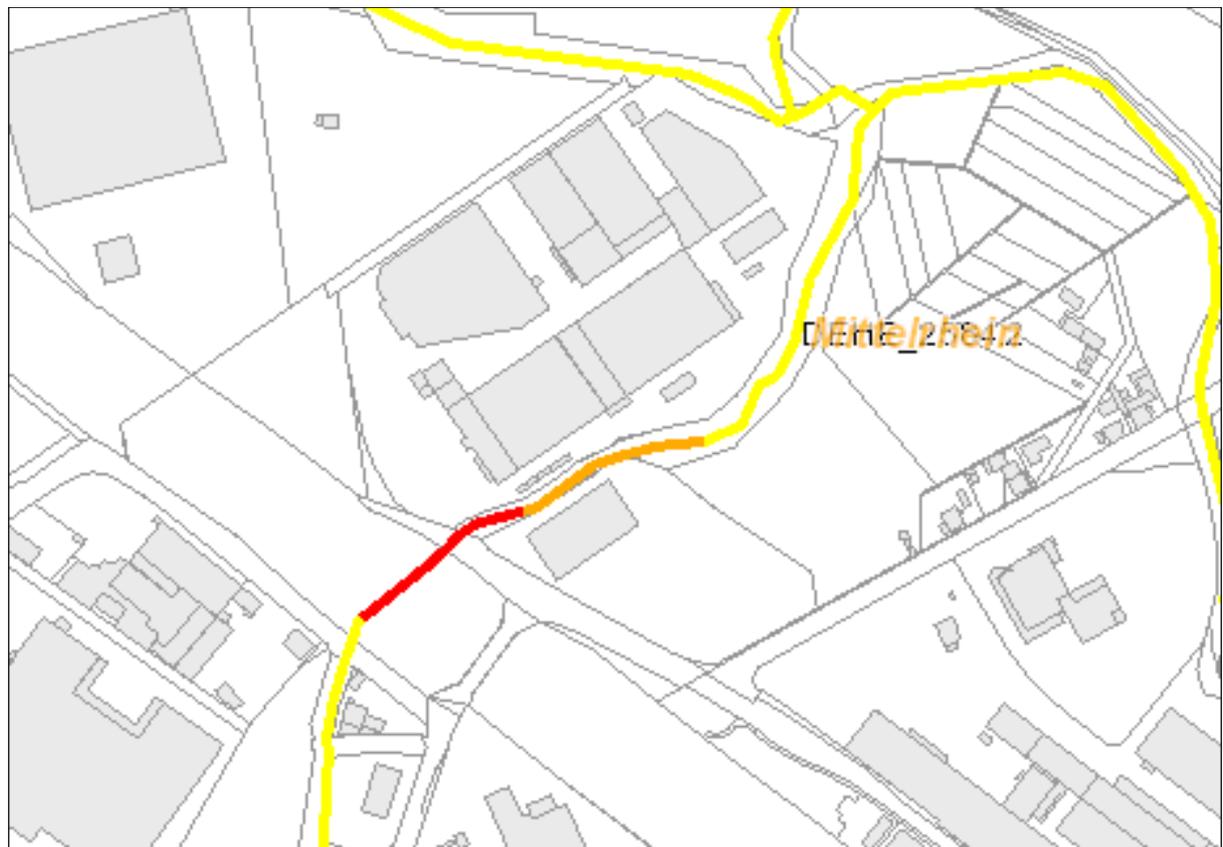
Abb. 5: wrrl-viewer.hessen.de; Abweichungsklassen

Folgerichtig wird der Bereich zwischen den Betriebsteilen der ansässigen Firma im WRRL-viewer Hessen auch noch in der zweitschlechtesten Abweichungsklasse 4 (unbefriedigend Stufe 4 von 5) geführt (Vgl. Abb.: 5).

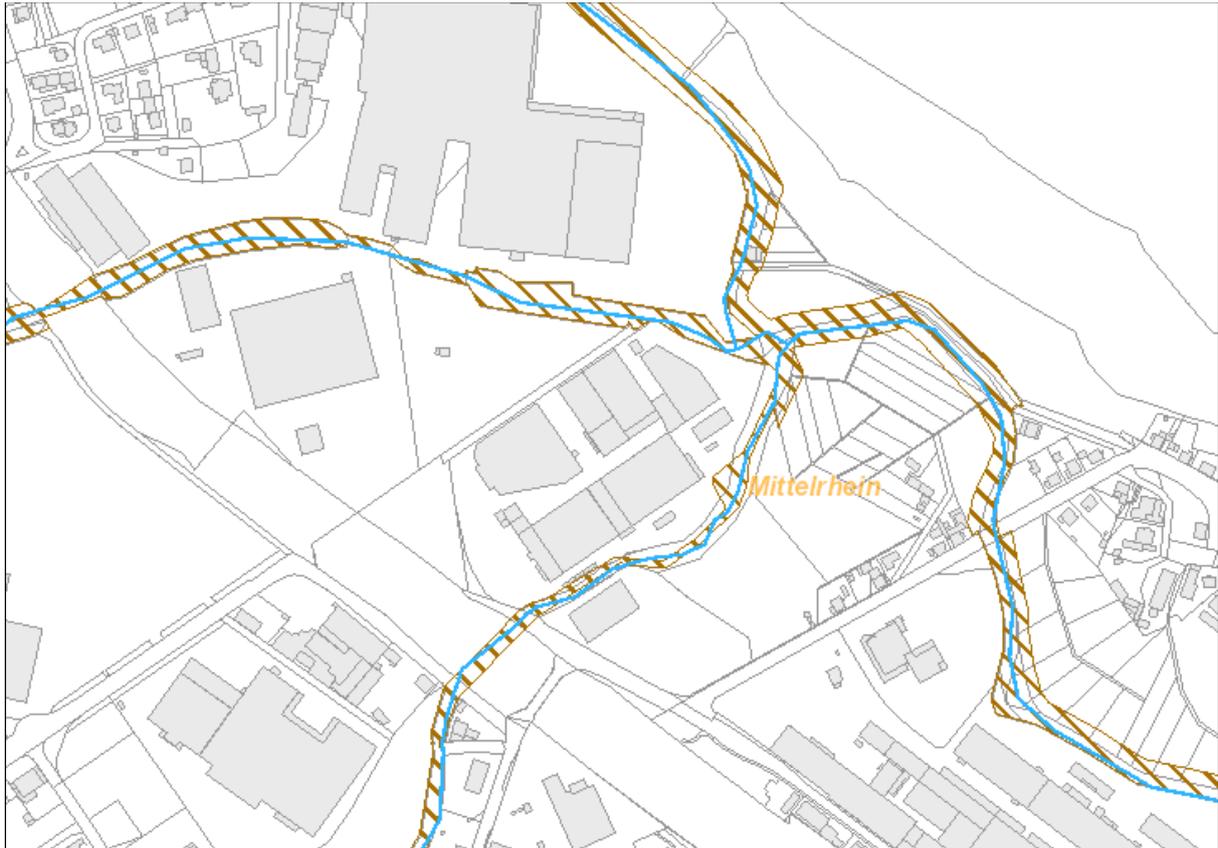
Abb. 6: wrrl-viewer.hessen.de; FFH-Gebiet 5215-306

Unabhängig davon ist der Abschnitt zwischen den Betriebsteilen Teil des FFH-Gebietes (5215-306) „Dill bis Herborn-Burg mit Zuflüssen“ (Vgl. Abb. 6).

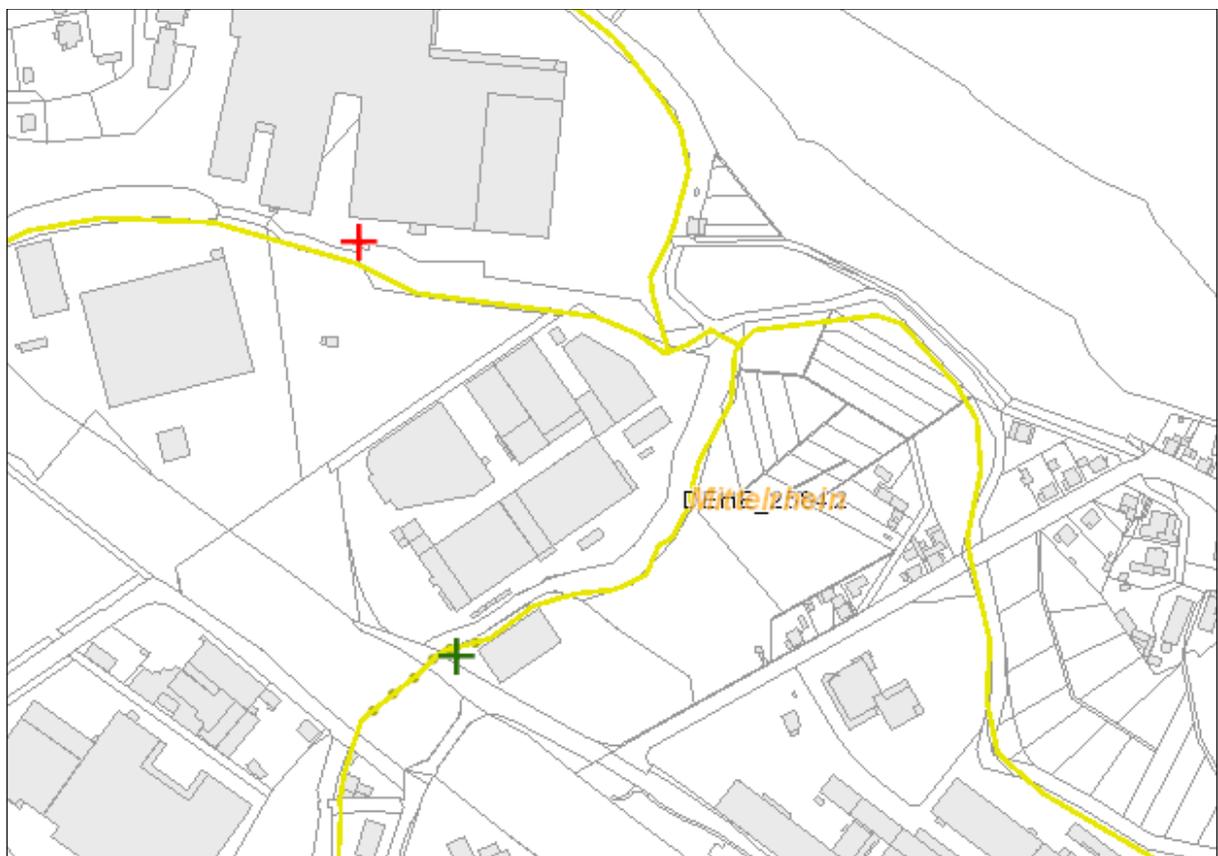
Abb. 7: wrri-viewer.hessen.de; Maßnahmen Gewässerstruktur

Folgerichtig sieht die Maßnahmenplanung der WRRL für den Abschnitt des Aubaches die Herstellung der linearen Durchgängigkeit vor (Vgl. Abb. 7 und 8).

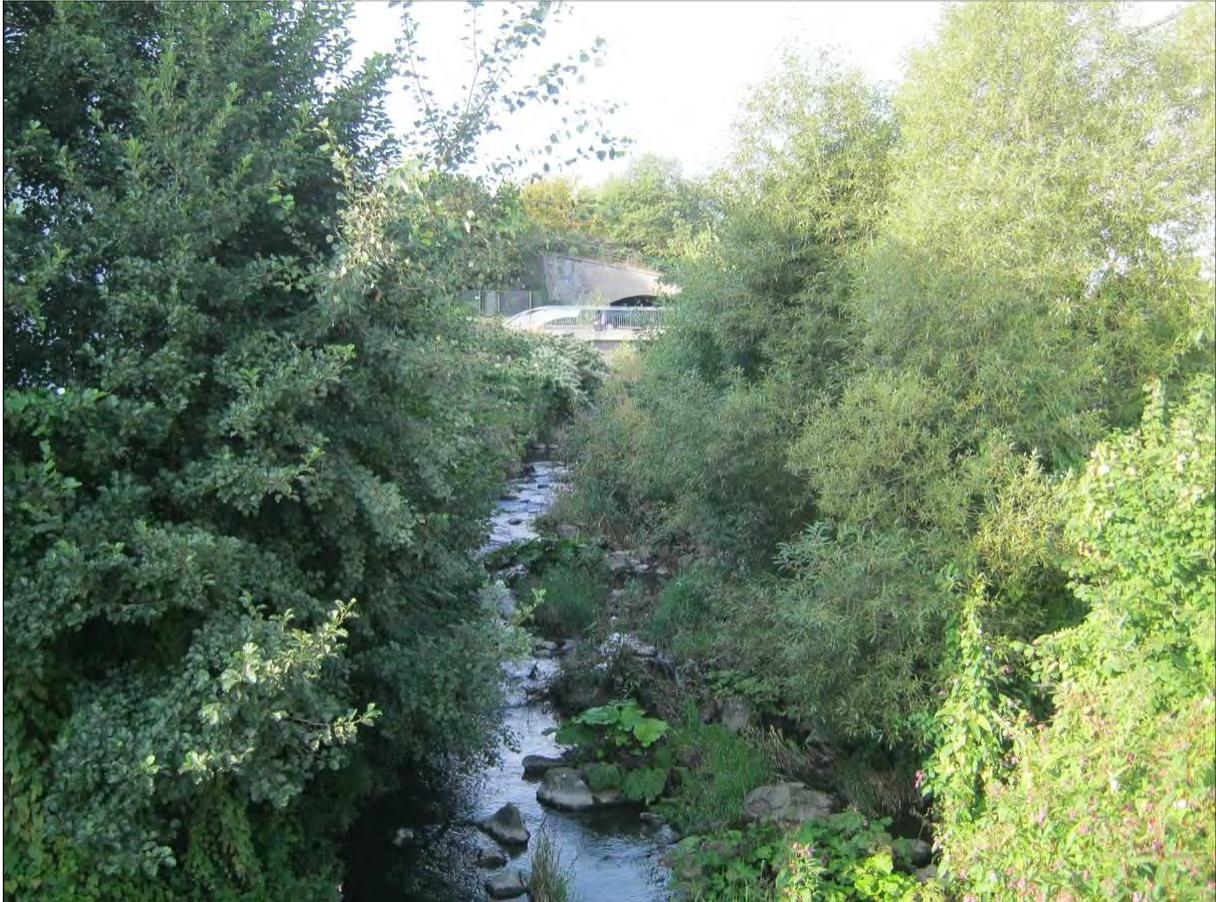
Abb. 11: Blick von der Überfahrt im Betriebsgelände der ansässigen Firma in Richtung B 277

Aufgrund der topographischen Gesamtsituation konnte die Sohle des Aubaches nicht angehoben werden. Das tief eingeschnittene Trapezprofil blieb erhalten, eine Auensituation konnte durch die Bebauung der seitlichen Gewerbeflächen nicht erreicht werden.

Durch Wasserbausteine, die in der Bachsohle verankert wurden, wird der hydraulische Stress reduziert und Mikrohabitate geschaffen. Durch natürliche Sukzession haben sich die Böschungen besiedelt. Die Sohle wird punktuell durch angeschwemmtes Material begrünt.

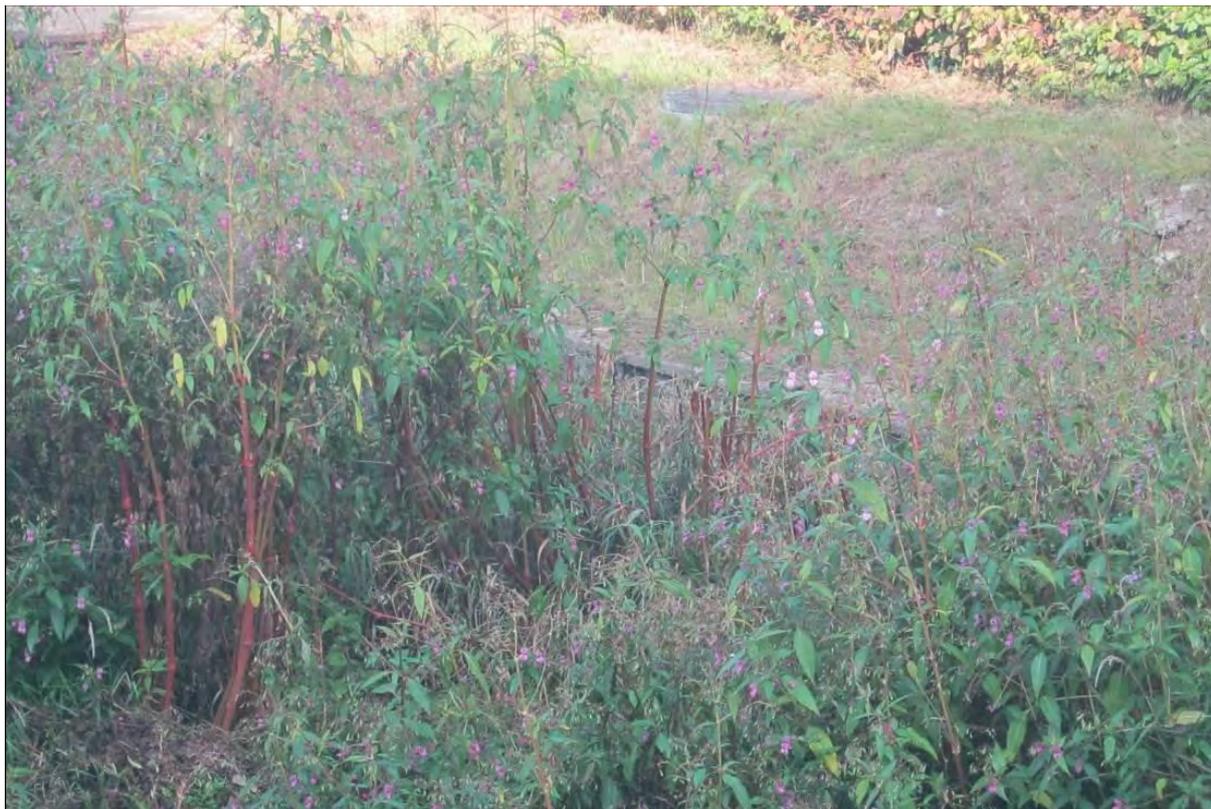
Abb. 12: Hohe Bestandsdichte von *Impatiens glandulifera*, im Hintergrund die Betonmauer Richtung Flst. 58/7

Dominant im Bewuchs sind neben den jungen Erlen (*Alnus glutinosa*) auch Indisches Springkraut (*Impatiens glandulifera*) und mit deutlich steigender Tendenz Japanischer Staudenknöterich (*Fallopia japonica*). Typische Feuchtstauden wie der Blutweiderich (*Lythrum salicaria*) treten zu Gunsten einer wechselfeuchten Ruderalvegetation, wie sie für Acker- oder Schotterflächen typisch ist, zurück. Typische Laichkräuter, Fischkraut und Wasserstern fehlen dagegen.

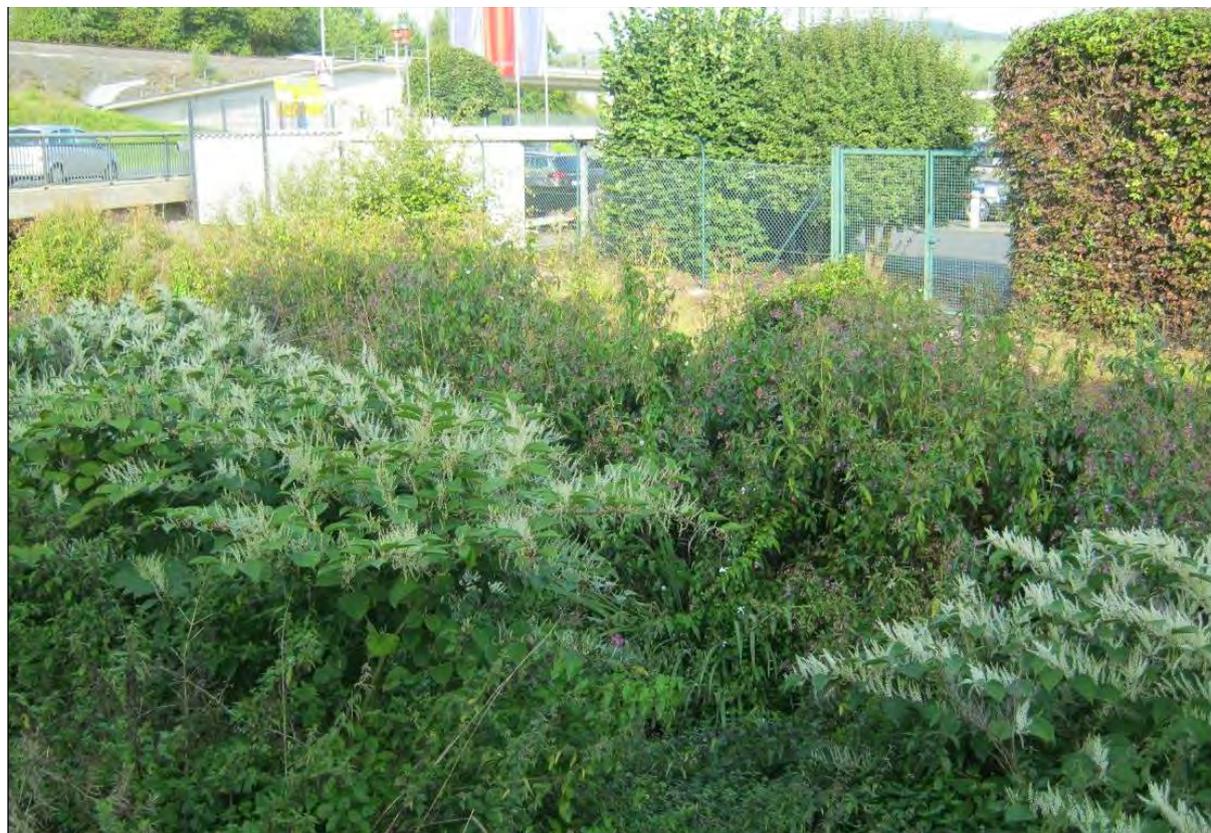
Abb. 13: *Fallopia japonica*

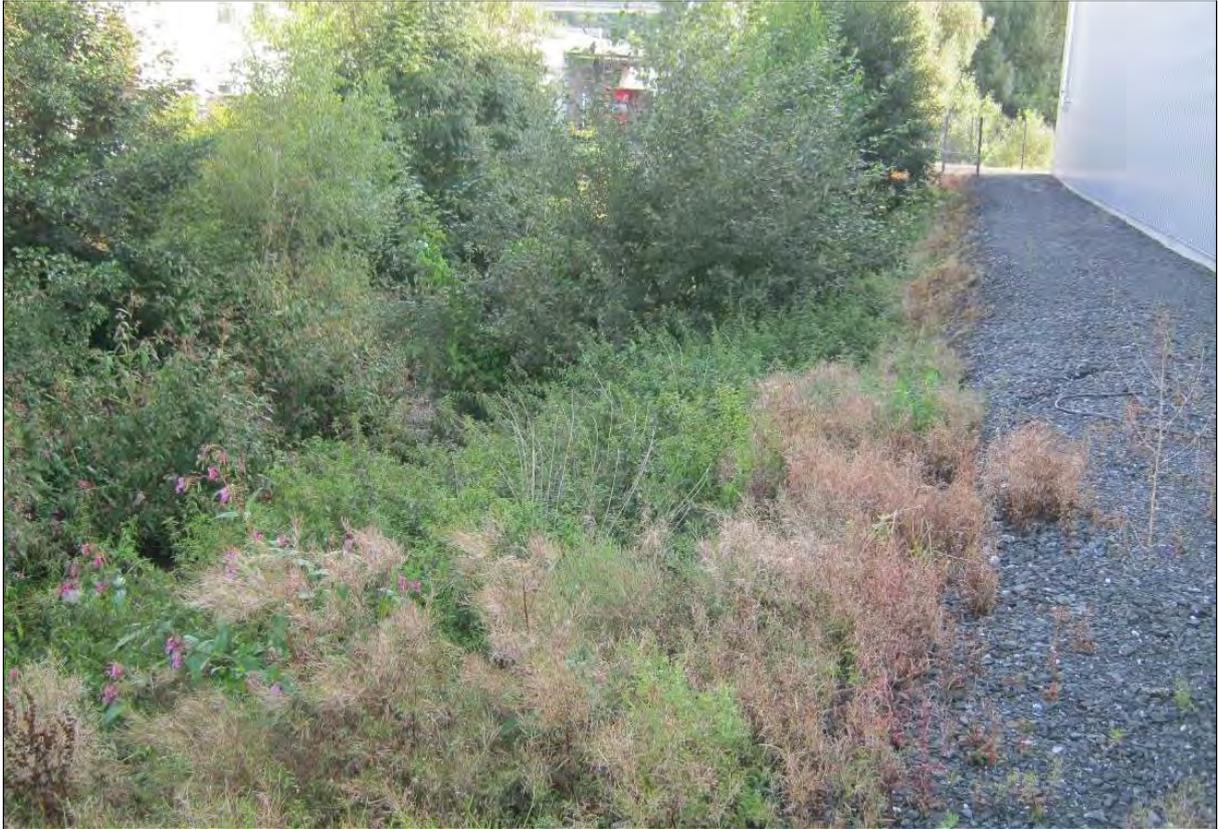
Abb. 14: Blick von der B 277 Richtung Überfahrt, Typischer Bestand aus Brennnessel, Knöterich, Labkraut, Weidenröschen sowie jungen Weiden und Erlen

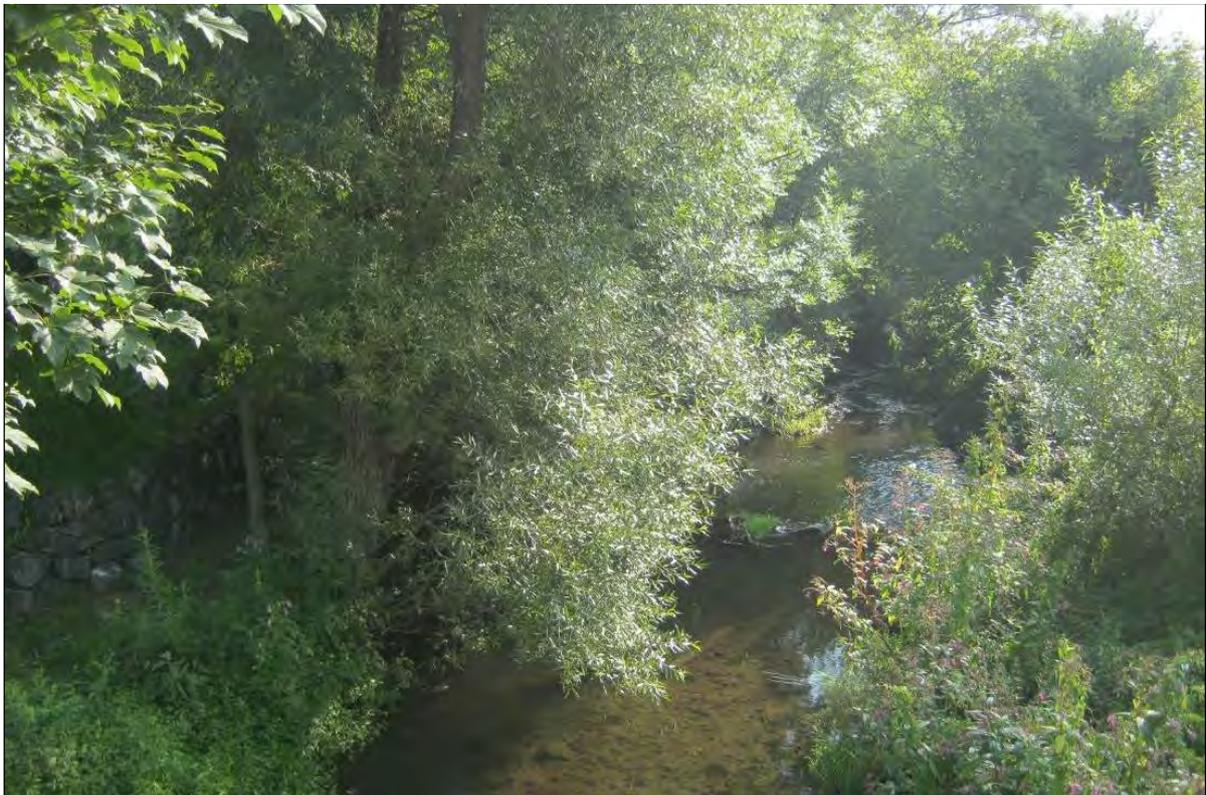
Abb. 15: Blick von Überquerung nach Osten über das Wehr; naturnahe Flusssituation mit Auenanschluss auf der Südseite und typischer nährstoffreicher Krautschicht

Ein vollständiger Abbruch des Wehres wird dabei ausgeschlossen, weil zwischen der Hansastraße und dem Wehr keine Wanderhindernisse bestehen und die Sohlenstruktur nach Möglichkeit belassen werden soll. Auch ist das Gewässerflurstück hier so schmal, dass die Beseitigung des Hindernisses vorzugsweise von der Unterwasserseite her umgesetzt werden sollte. Das Wehr wird ca. 20 cm abgesenkt.

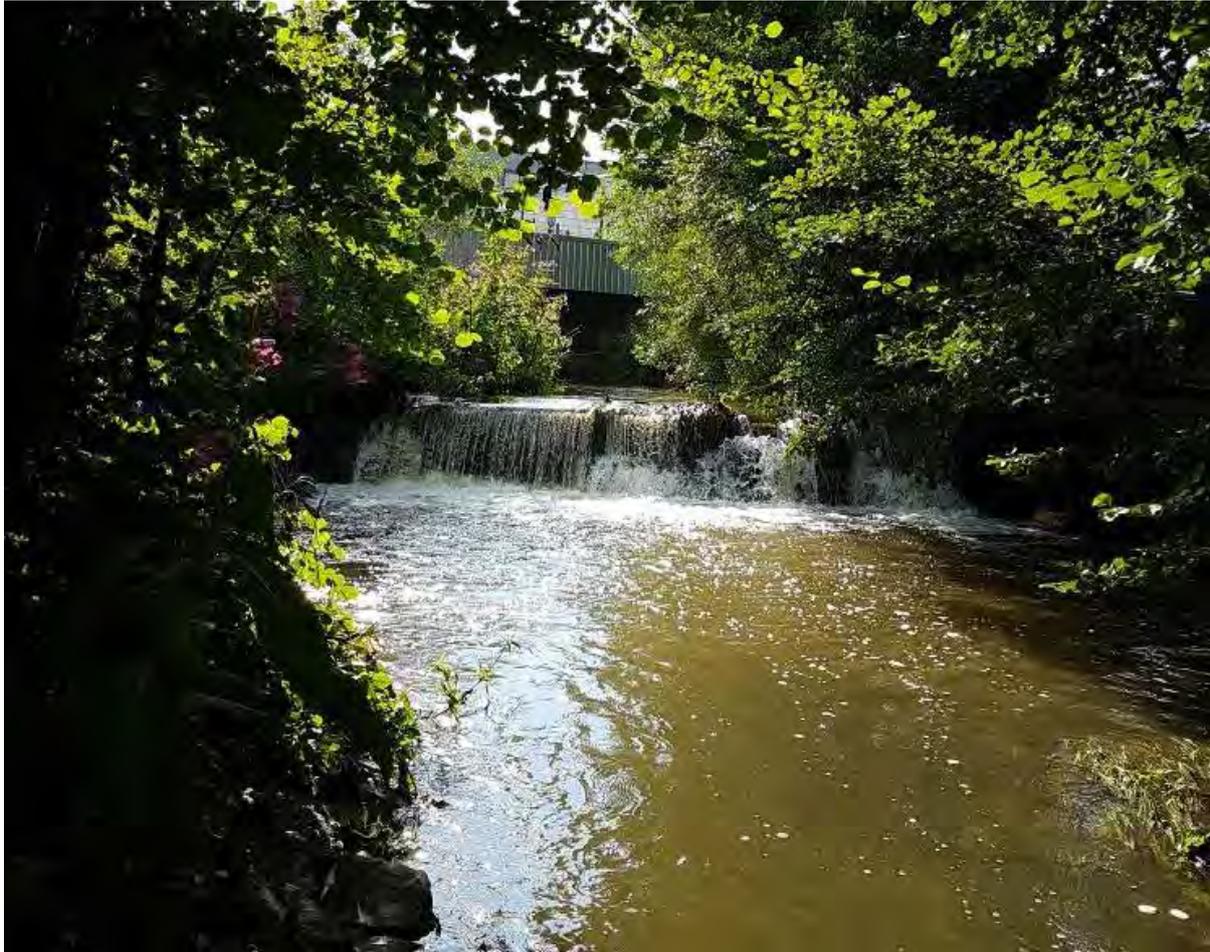
Abb. 16: Blick auf das Wehr von Osten auf den Übergang zwischen den Betriebsteilen

Außer der Bachforelle können die Tiere jedoch nur flussabwärts driften, denn das Wehr ist mit einer Fallhöhe von ca. 1,20 m nur für die Forelle überwindbar.

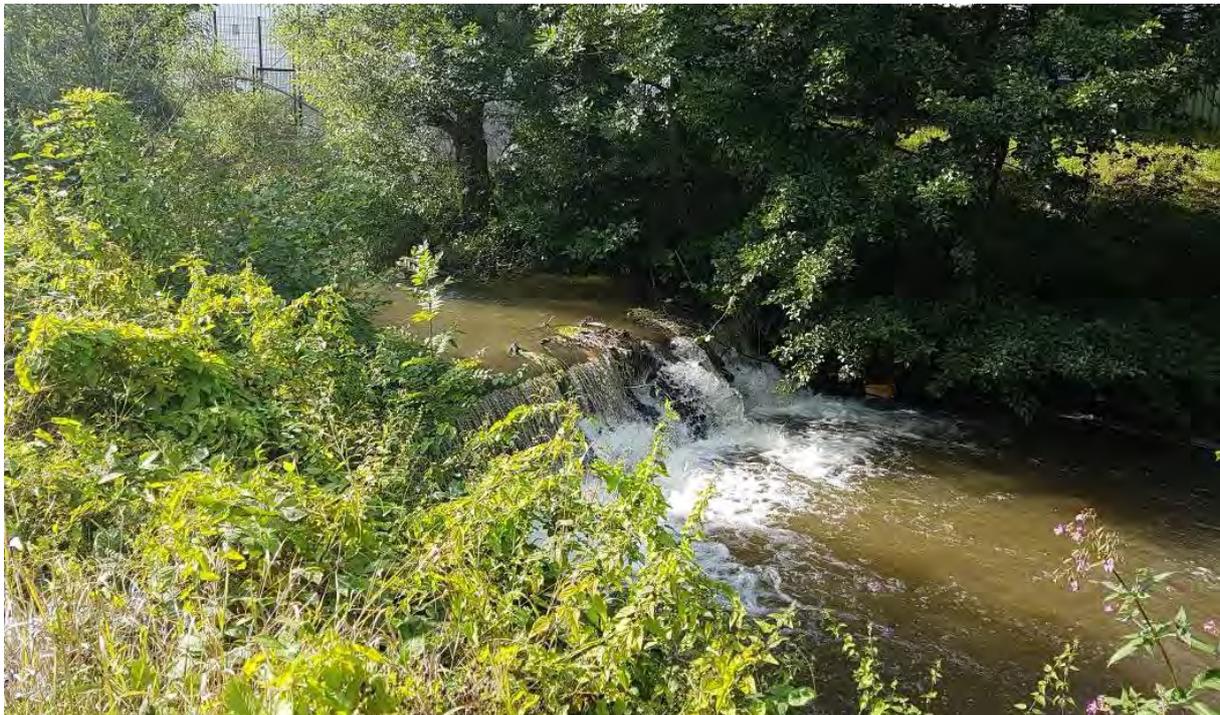
Abb. 17: Blick auf das Wehr vom Flurstück 105/3

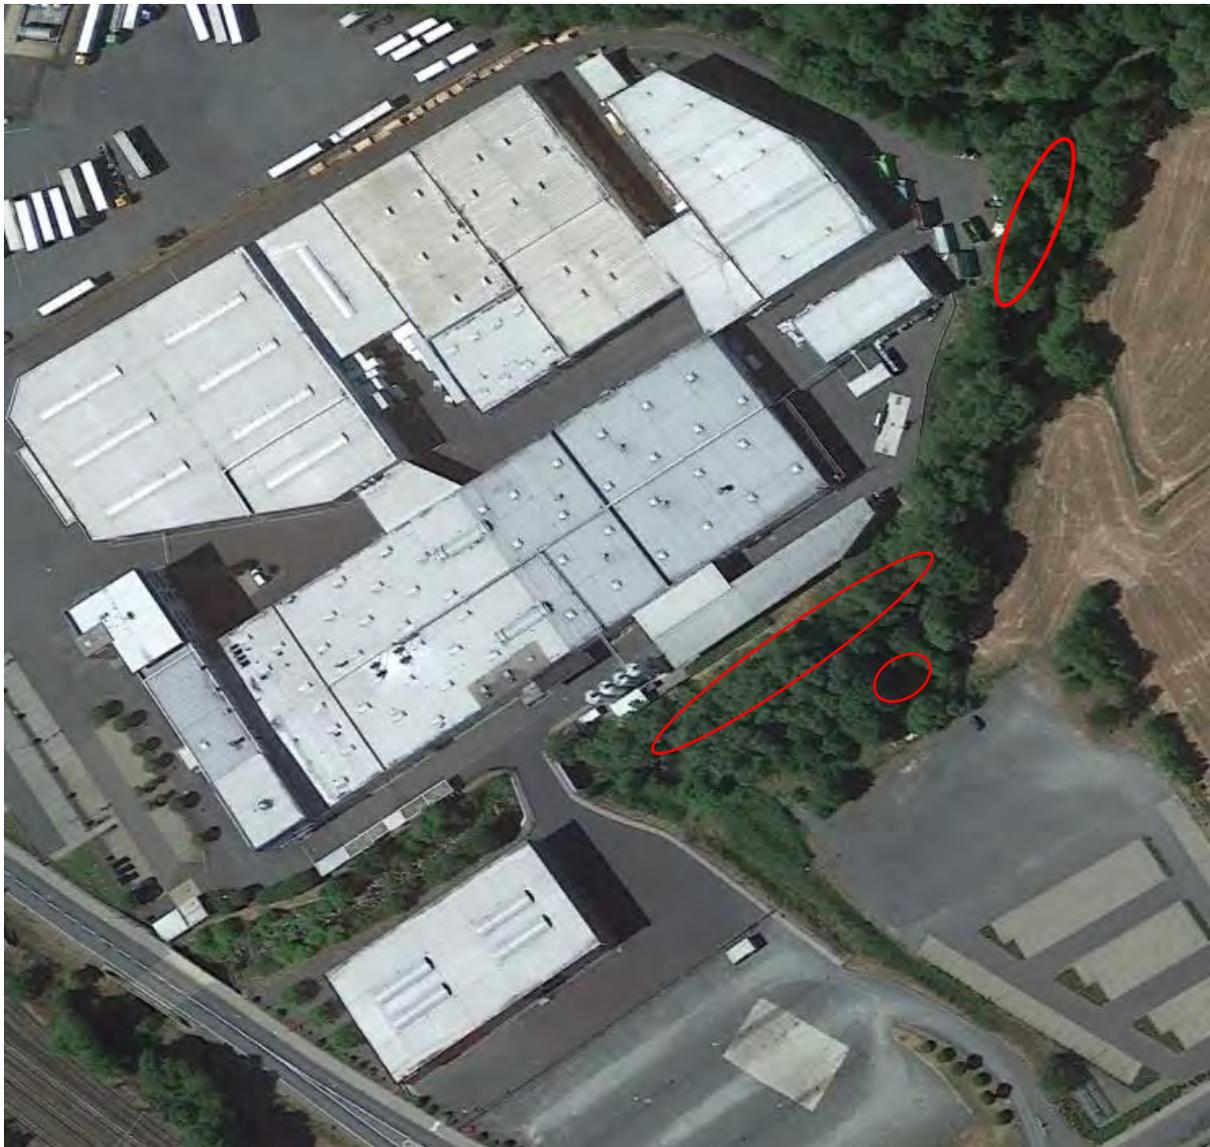
Abb. 18: Lage der Standorte der Baumhöhlen

Da die Dichte des Baumbestandes nach Norden zur Mündung in die Dill stark abnimmt und wegen intensiver Beweidung auf der Ostseite das Uferbegleitgehölz nur rudimentär ausgeprägt ist, konzentrieren sich die Öffnungen in den Bäumen auf den Bereich der langgestreckten überdachten Ladestelle.

Auf der Westseite des Aubaches zwischen Aubach und dem Betriebsgelände wurden 7 Baumhöhlen- oder –spalten beobachtet. In keinem Fall gab es Spuren einer Nutzung.

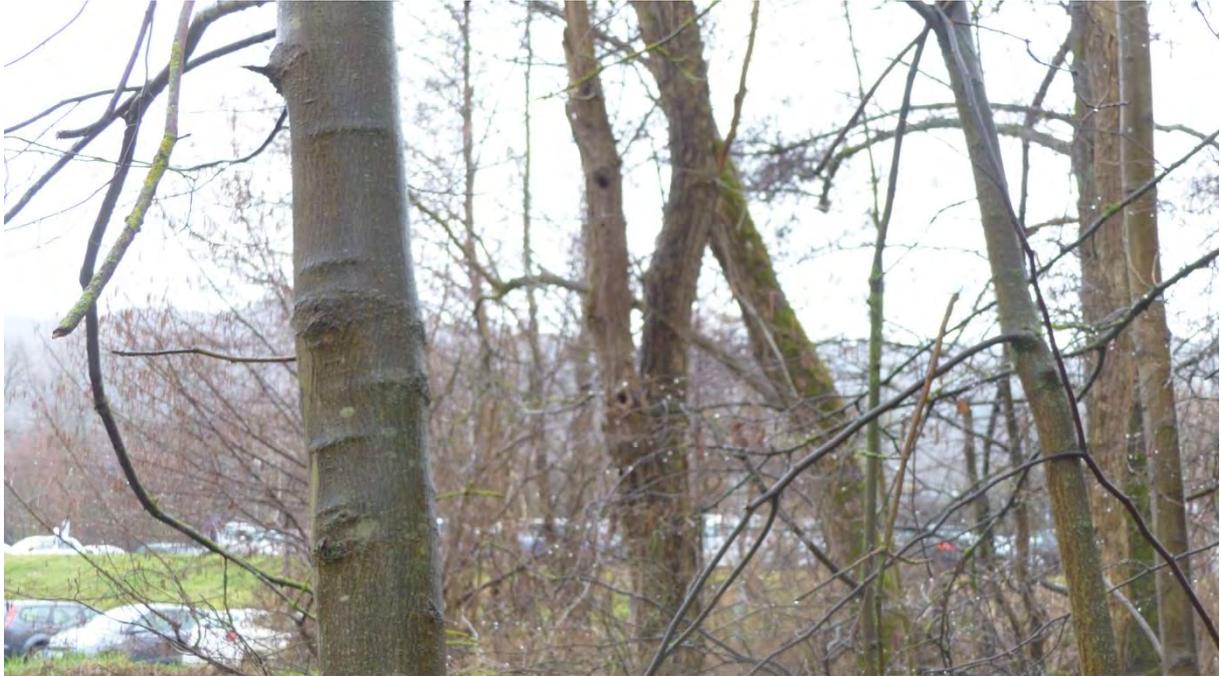
Abb. 19: Standorte eines Höhlenbaumes auf der Ostseite des Aubaches

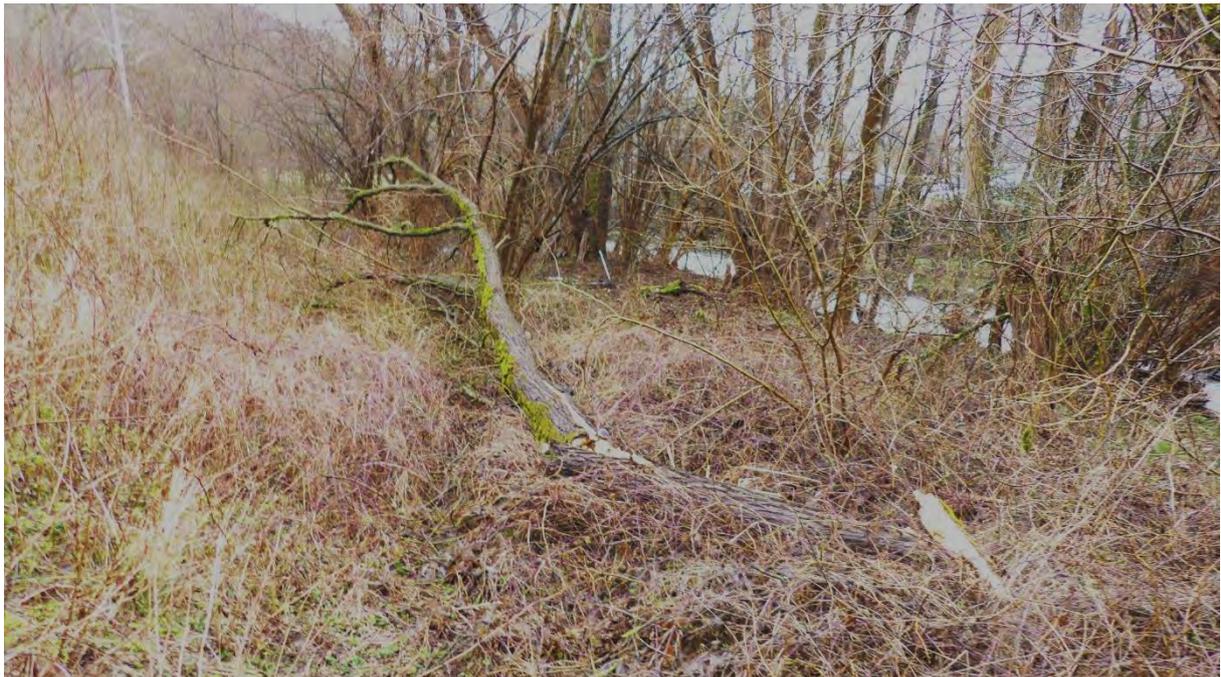
Abb. 20: Abgebrochener Ast mit Höhlen auf der Westseite des Aubaches Höhe der vier Silos

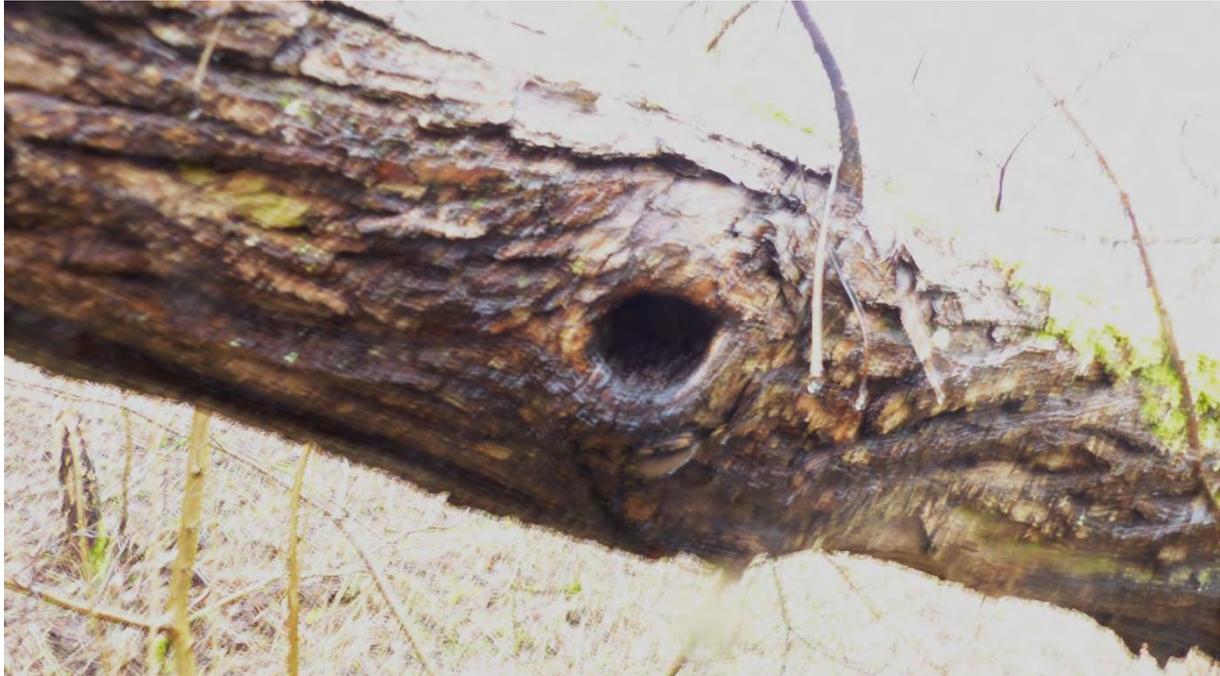
Abb. 21: Umgeknickter Baum mit Baumhöhle im Mündungsbereich Aubach / Dill

Baumhöhlen und -spalten wurden fast ausschließlich in den Bruchweiden gefunden. Viele der Weiden sind mit Pilzen in z. T. erheblicher Bestandsdichte bewachsen. Durch die Stürme in der Wintersaison 2019/2020 sind auch wegen der temporären Hochwassersituation etliche Höhlenbäume bzw. –Äste abgebrochen und umgeknickt. Der Totholzanteil ist erheblich.

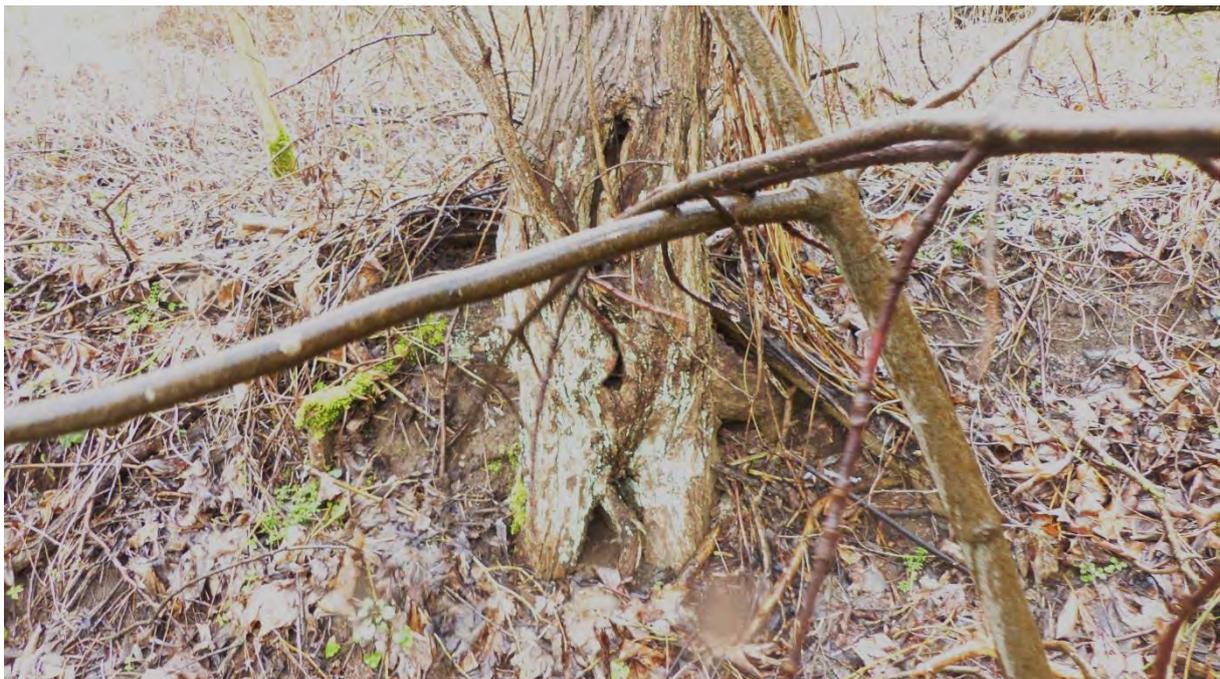
Abb. 22: Typische Situation am Fuß von Bruchweiden Höhe der Silos

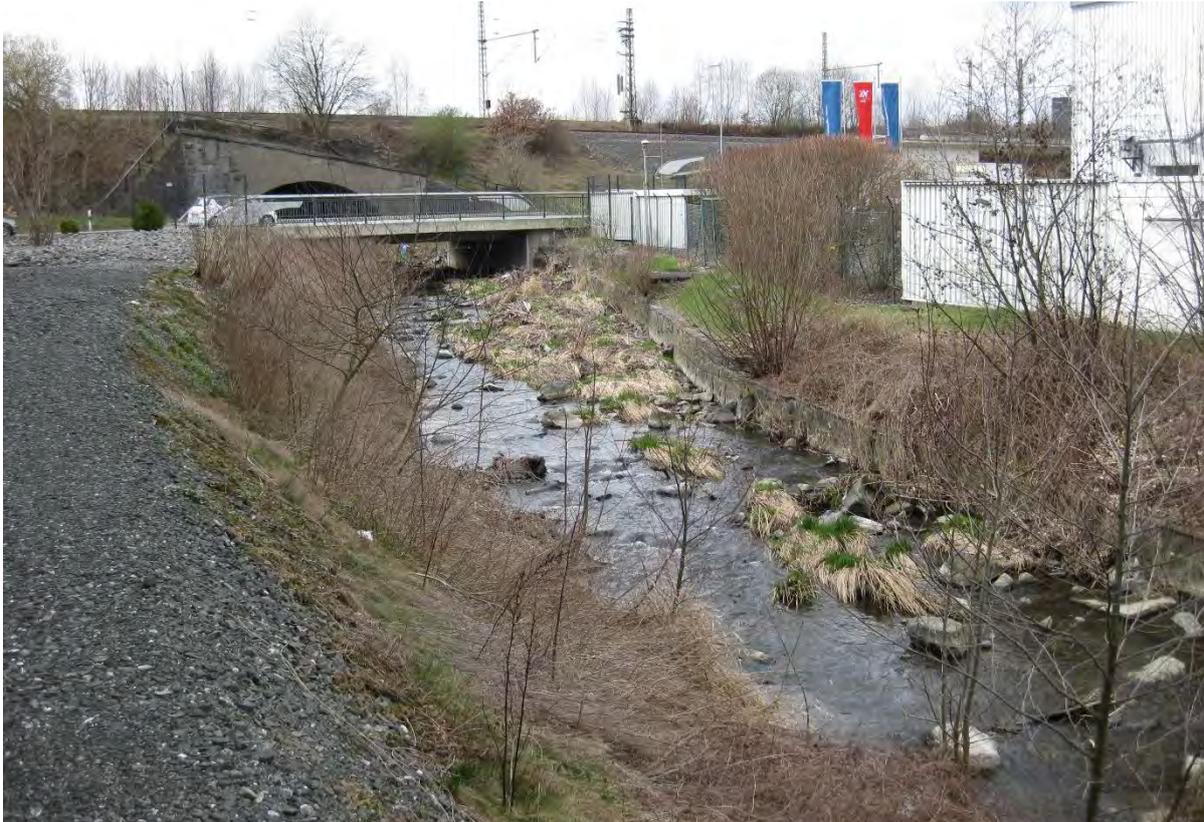
Abb. 23: Böschung mit Stützmauer und geschotterte Feuerwehrumfahrung

Dazu ist eine Deckelung des Aubaches auf einer Länge von ca. 50 m erforderlich. Die Überdeckung beträgt insgesamt 919 m². Davon entfallen 343 m² auf den renaturierten Bereich (Gewässerbett). 4 m² sind versiegelt und 135 m² geschottert s. Abb. 23. Die betroffenen Uferböschungen sind insgesamt 437 m² groß. Es sind sogar Betonstützmauern vorhanden, s. Abb. 23.

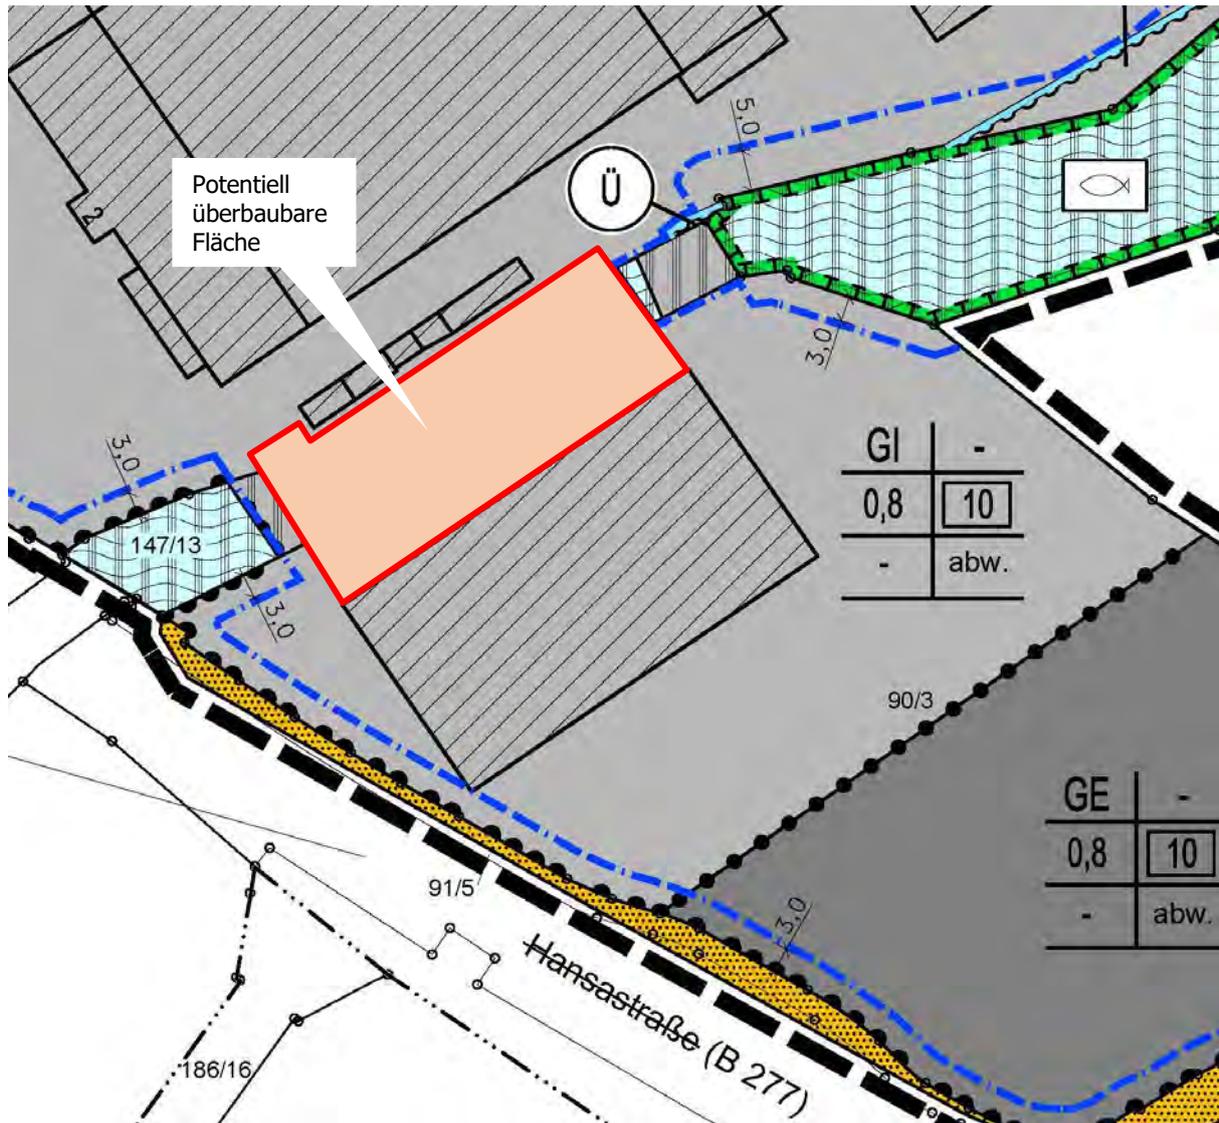
Abb. 24: Ausschnitt B-Plan Nordöstlich der Hansastraße, Büro Zillinger, mit geplanter Halle

Der für die Abb. 24 verwendete Ausschnitt des Bebauungsplanes entspricht nicht mehr den Festsetzungen des zwischenzeitlich offengelegten Bebauungsplanes. Die Änderungen sind allerdings für den naturschutzfachlichen Beitrag nicht relevant.

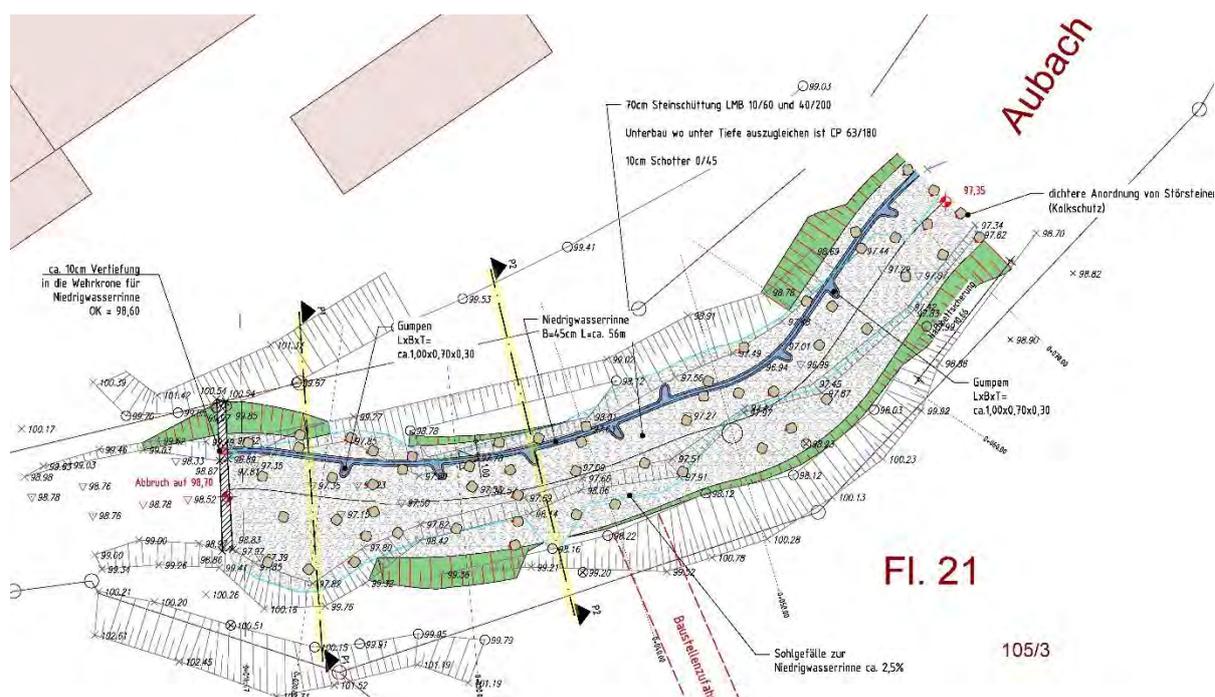
Abb. 25: Verschiebung der Rauen Gleite¹² nach Süden

Die Raue Gleite konnte soweit nach Süden geschoben werden, dass in den LRT 91E0* nördlich des Aubaches nicht eingegriffen werden muss (V4).

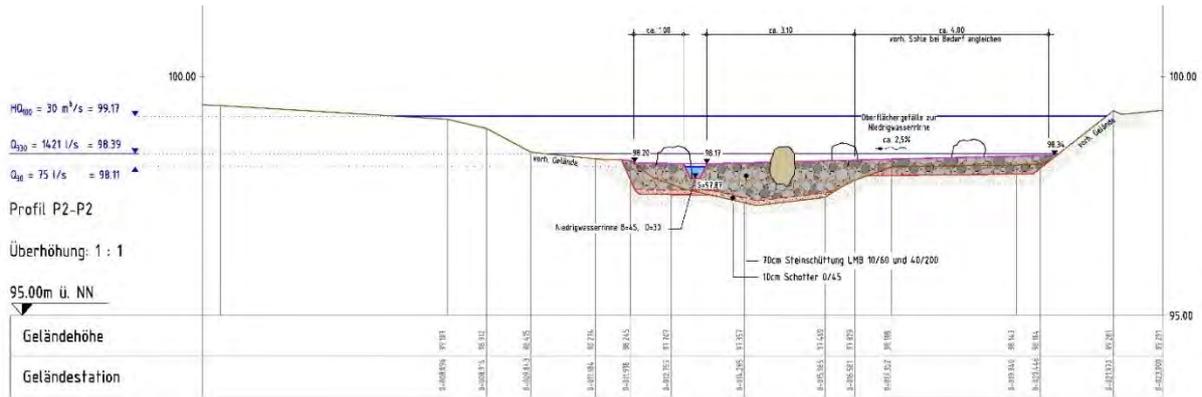
Abb. 26: Beispielhafter Querschnitt P2 der nach Süden verschobenen Rauen Gleite¹³

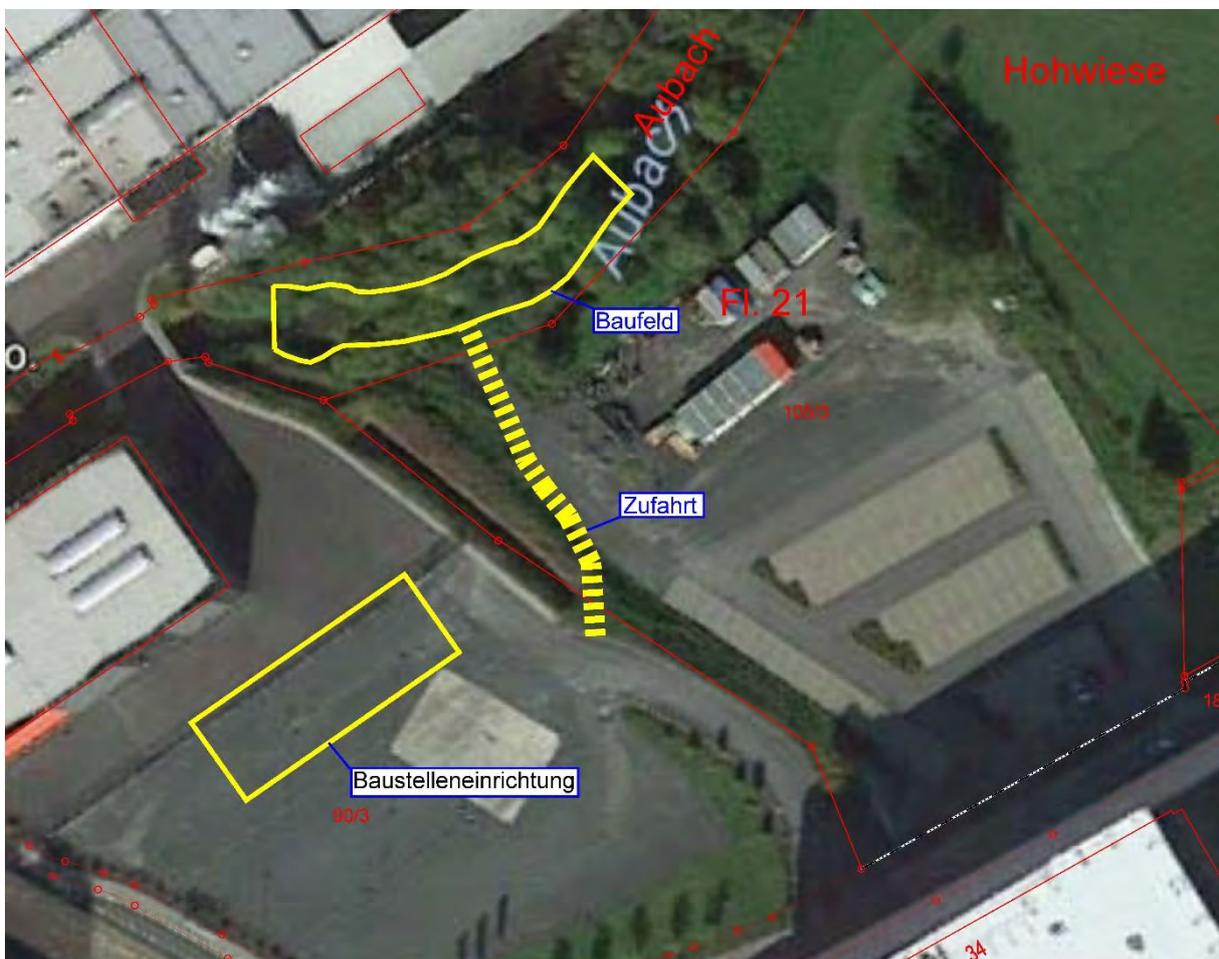
Abb. 27: Schematische Darstellung des Baufeldes mit Baustellenzufahrt und der Baustelleneinrichtungsfläche
