Ergänzung zu: Faunistisch-artenschutzrechtliches Gutachten mit Bilddokumentation für ein Abrissvorhaben in Königstein

von Kurt Möbus, Fachbüro Faunistik und Ökologie (Friedrichsdorf)

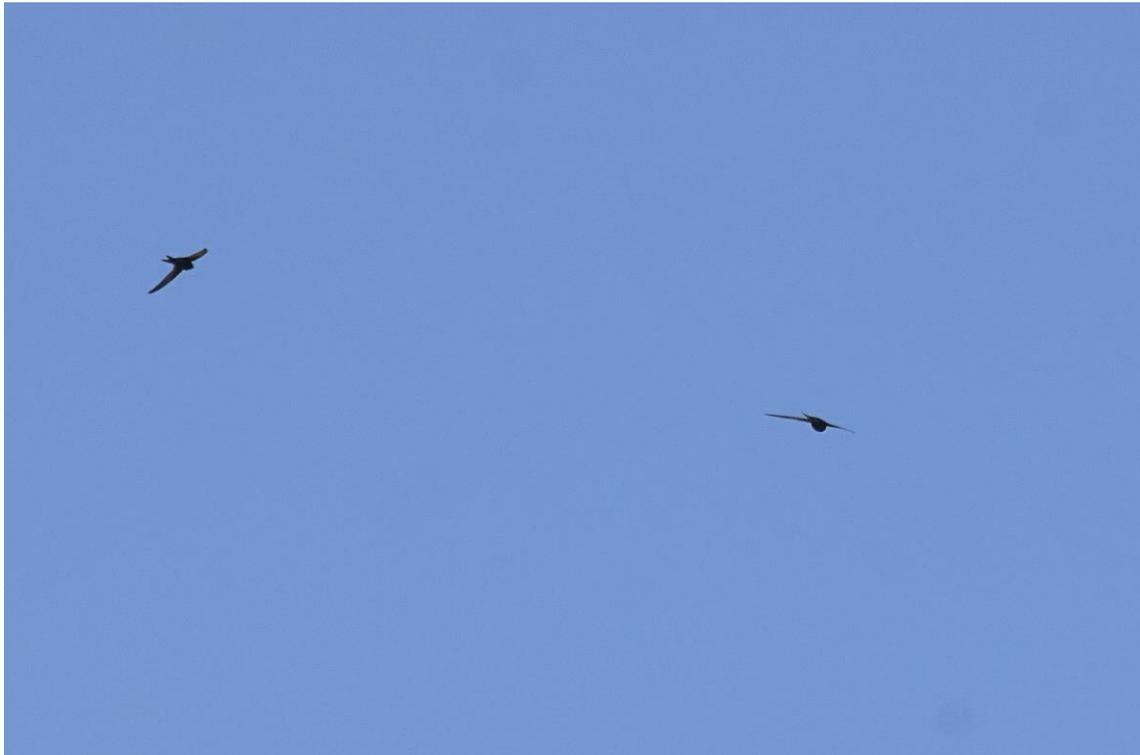
Der Haussperling ist nachweislich Brutvogel im Dachbereich des Doppelhauses, das Nest befindet sich über der Regenrinne (siehe Foto). Ein zweites Brutvorkommen ist möglich, konnte aber nicht sicher bestätigt werden, und zwar in einer Höhlung am Wohnhaus (Foto). Ein Mauerseglerpaar umkreiste diesen Bereich mehrfach, was darauf hindeuten kann, dass sie beabsichtigen, diese grundsätzlich potenzielle geeignete Niststätte nach dem Ausfliegen der Sperlinge zu beziehen. Auf dem Dach dieses Wohnhauses saß kurz ein Hausrotschwanz. Er flog aber nach einiger Zeit über die Straße auf das Nachbargebäude, eine Brut im Eingriffsbereich ist unwahrscheinlich. Die Ringeltaube hat ihren angestammten Sitzplatz auf dem Dach des Doppelhauses, sie brütet in dem davorstehenden Baum.

Durch den geplanten Abriss gehen Fortpflanzungs- und Ruhestätten für geschützte Tierarten verloren, und zwar Haussperling und Wildbienen, möglicherweise auch Mauersegler. Eingriffe sind daher nur mit einer artenschutzrechtlichen Ausnahmegenehmigung statthaft. Da eine Erhaltung der Gebäude oder ein Verbot der Sanierung wahrscheinlich eine unzumutbare Härte darstellt, ist anzunehmen, dass die Ausnahmegenehmigung mit entsprechenden Auflagen erteilt wird, wenn die Arbeiten außerhalb der Brutzeit durchgeführt werden. Kompensationsmaßnahmen für die betroffenen Vogelarten sind durch Einplanung von Brutnischen oder Anbringung künstlicher Niststätten gut möglich. Hier sollten vier Kästen für Haussperlinge und / oder Mauersegler vorgeschrieben werden. Welche Festlegungen bezüglich der Wildbienen getroffen werden sollten, muss der Fachgutachter entscheiden oder vorschlagen.
