Hydrogeologisch-hydrologische und bodenkundliche Untersuchung, Planung und Beratung Gutachterliche Bewertung des B-Plans "Kurbad"

**Stadtverwaltung Königstein
Burgweg 5
61462 Königstein im Taunus**

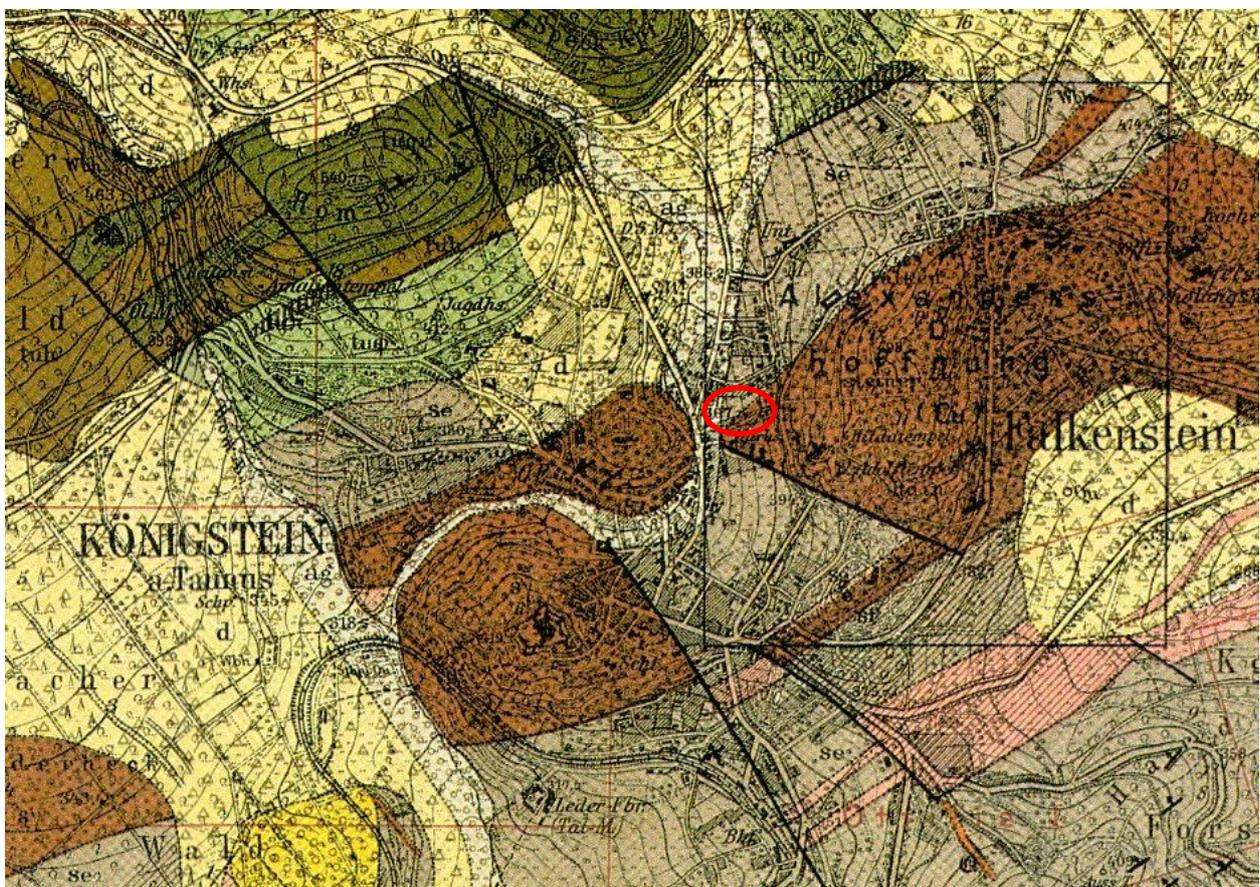
Abbildung 2-1: Ausschnitt der geologischen Karte /7/ mit Lage des Untersuchungsgebiets (rot), n´ vom Kurhaus

Wie der folgende Ausschnitt der geologischen Karte von 1922 /7/ zeigt, ist im Bereich des B-Plans ein Wechsel der Gesteine zu verzeichnen, die im N als „grüngraue und violette Phyllite“ (Kürzel Se, grau) beschrieben wurden. Sie stoßen hier an „Grünschiefer“ (Kürzel SY, braun), die eine geringere Durchlässigkeit aufweisen.

Dadurch treten hangseitig zufließender Zwischenabfluss und Grundwasser in diesem Bereich zu Tage bzw. speisen den / die Vorfluter.

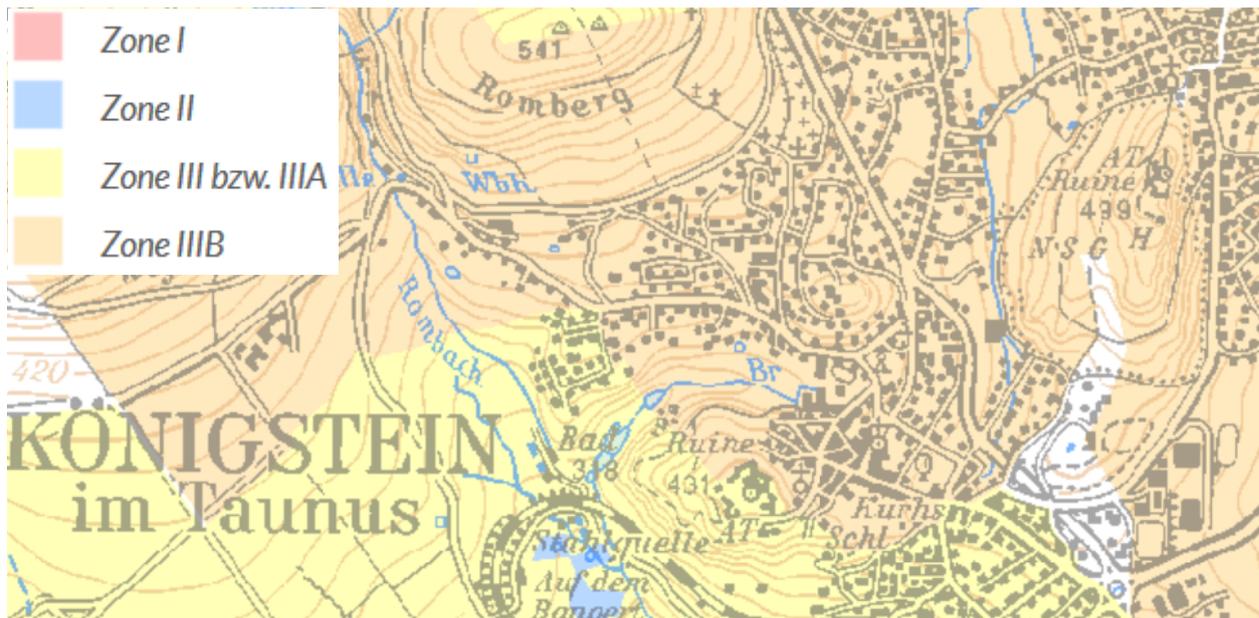
Abbildung 2-2: Auszug aus GruSchu des HLNUG mit Trinkwasserschutzonen im UG;
<http://gruschu.hessen.de/mapapps/resources/apps/gruschu/index.html?lang=de>,
28.08.2019

Die nächsten Trinkwassergewinnungsanlagen befinden sich ca. 2,5 km se´ im Wald an der L 3266. Es handelt sich dabei um zwei Quellfassungen (Schürfung I+II) der Stadtwerke Bad Soden. Aufgrund dessen befindet sich der Standort in der Wasserschutzzone IIIB dieser oberflächennahen TwGA¹.

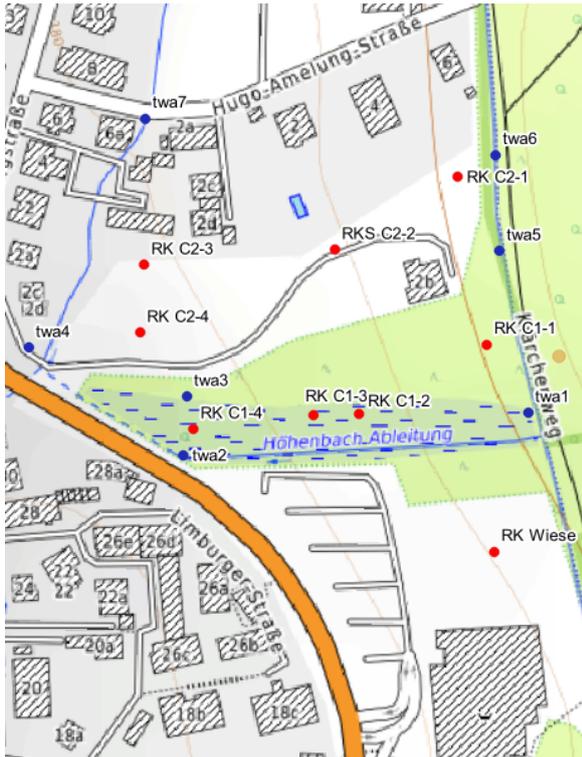
Abbildung 2-3: Lage der Sondierungen und TWA-Messpunkte in OpenTopoMap
 (<https://opentopomap.org/#map=16/50.18676/8.47742>; ohne Maßstab)

Eingefasst wird das UG durch den Höhenbach im E sowie den Reichenbach im W. Beide scheinen ganzjährig Wasser zu führen. Allerdings ist der Höhenbach ca. ab Flurstück 11/1 nach W umgeleitet und trocken resp. sogar zugeschüttet. Das talabwärts ausgebildete sumpfige Gelände ist in OpenTopoMap gut dokumentiert. Die TWA-Messpunkte wurden entsprechend den hydrologischen Gegebenheiten angepasst. Sie sind, ebenso wie die Aufschlusspunkte zur Aufnahme der Bodenprofile, in der folgenden Abbildung eingetragen.

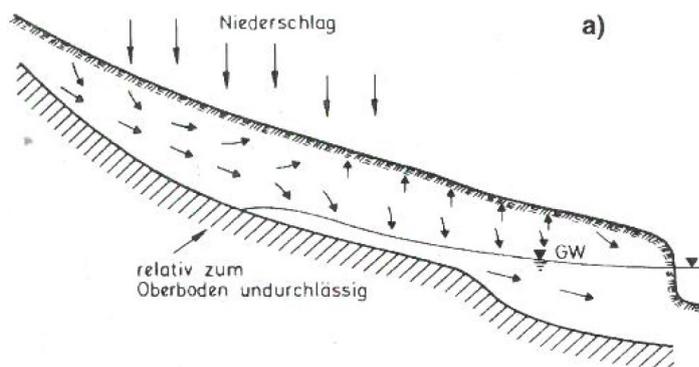
Abbildung 3-1: Prinzip des Interflow aus /6/, S. 136

Am oberen und unteren Ende der Catena semiterrestrische Böden, nämlich bei RK C 2-1 ein Hanggley und bei RK C 2-4 ein Kolluvisolgley angetroffen, dieser entspricht in etwa der Bodenform 341 in nördlicher Verlängerung. In diesen Bereichen ist also ganzjährig mit oberflächennahem Grundwasser zu rechnen. Mutmaßlich handelt es sich in beiden Fällen um ein schwebendes Stockwerk dessen Einzugsgebiet der Falkensteiner Hain ist. Im Falle von RK C2-4 wird das Wasser über die Sg-Horizonte der zwischengeschalteten Stauwasserböden zugeführt, der sog. Interflow. Bei RK C 2-1 ist es dagegen die hier austreichende Auflockerungszone des Festgesteins resp. die Basislage des im Pleistozän überprägten Festgesteins in die Lockergesteinsauflage des Pediments, wobei es sich aber auch um Interflow handelt; der Zusammenhang ist in Abbildung 3-1 dargestellt.

Das gleiche Prinzip liegt auch dem Bodenwasserhaushalt von Catena 1 zugrunde, allerdings reicht der Zufluss aus dem Interflow nicht aus, um ein schwebendes Stockwerk auszubilden. Es muss jedoch davon ausgegangen werden, dass die Übergänge zwischen diesen beiden Formen des Bodenwassers fließend sind, wie in Anlage 4 dargestellt.

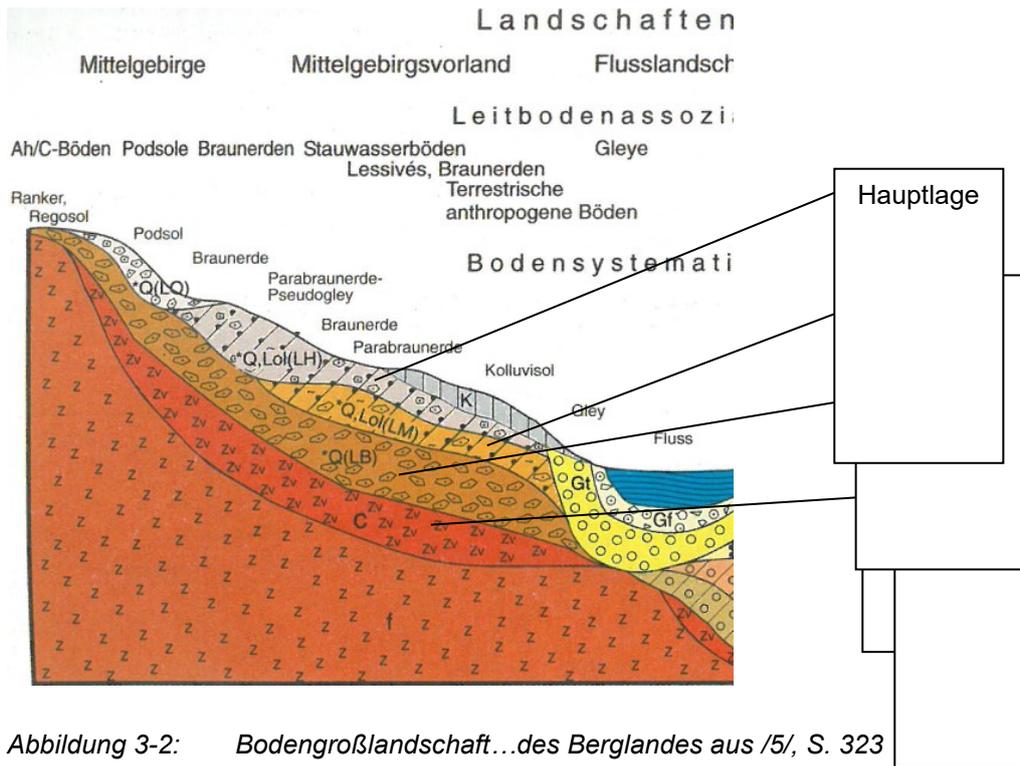
Die Substratabfolge und die damit einhergehenden Bodenwasserverhältnisse sind typisch für Mittelgebirgsböden im Hang- und Talbereich, wie der folgenden Abbildung 3-2 entnommen werden kann.

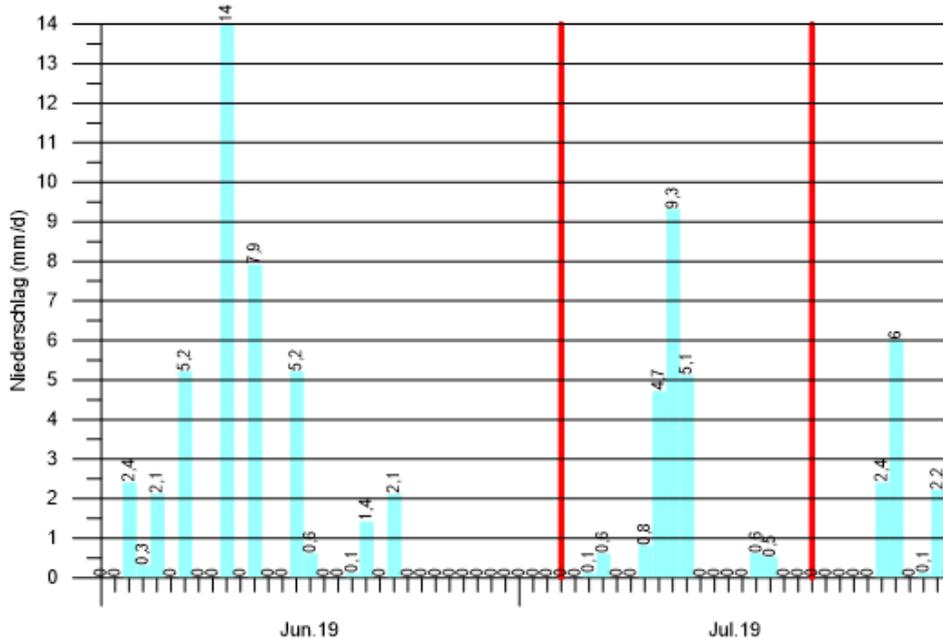
Abbildung 4-1: Niederschlag DWD-Station Kleiner Feldberg (Zeitraum 01.06.2019 – 01.08.2019)

Die TWA-Messungen wurden am 04.07., 22.07. und am 01.08.2019 durchgeführt. In Abbildung 4-1 sind die Abflussmesstermine zusammen mit dem Niederschlag an der DWD-Station Kleiner Feldberg dargestellt. Diese befindet sich ca. 4 km Luftlinie vom Projektstandort entfernt auf einer Höhe von 826 m.

Vor der ersten Messung war 11 Tage kein Niederschlag zu verzeichnen, vor der zweiten Messung waren es zwei Tage, wobei die Niederschläge mit 0,5 bzw. 0,6 l/m² so niedrig ausfielen, dass von keinem nennenswerten Einfluss auf das Abflussregime auszugehen ist. Mit 2,2 l/m² am Tag vor der dritten Abflussmessung sowie weiteren Niederschlägen in der Woche vorher waren an diesem Termin höhere Abflüsse zu erwarten. Die Messungen wurden mit dem hydrometrischen Messflügel durchgeführt.

- Trotz des Niederschlags von 2,2 l/m² vor der dritten Messung am 01.08.2019 wurde an diesem Termin der niedrigste Abfluss gemessen. Die höchsten Abflüsse wurden im Höhenbach am 22.07.2019 gemessen, im Reichenbach am 04.07.2019. Dies deutet darauf hin, dass erst bei länger anhaltenden Niederschlägen höhere Abflüsse gemessen werden, die auch nach mehreren Tagen ohne Niederschläge noch festzustellen sind; vermutlich bedingt durch den Interflow.
